「102 年度雲林縣土壤及地下水污染
調查及查證工作計畫」
期末報告(定稿本)

計畫編號：102-008

雲林縣環境保護局編印

計畫執行單位：上準環境科技股份有限公司

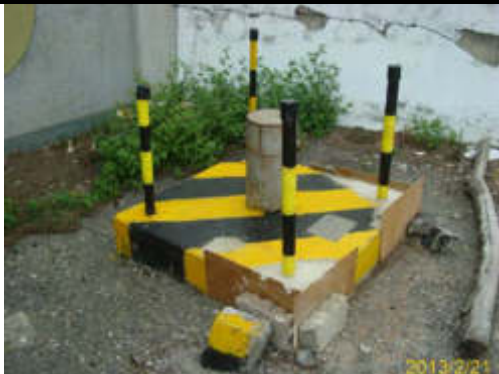
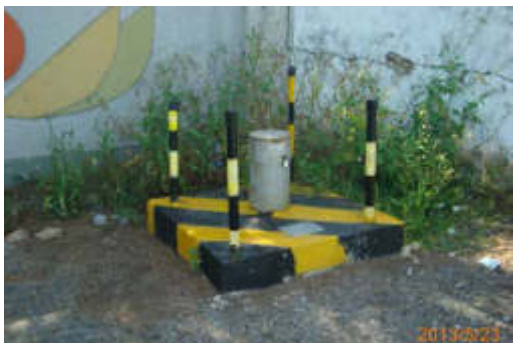
監測井	維護前	維護後
口湖國小青蚶分校 (P00003)

修復部分未上黑黃標示漆	已補上黑黃標示漆
仁和國小 (P00005)

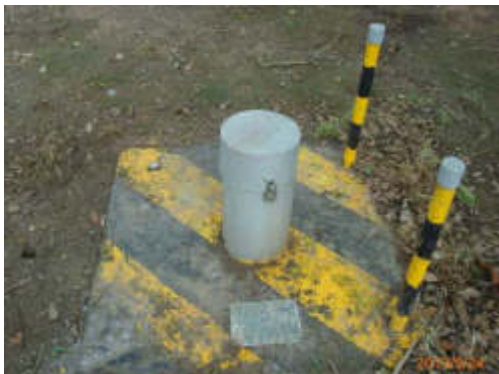
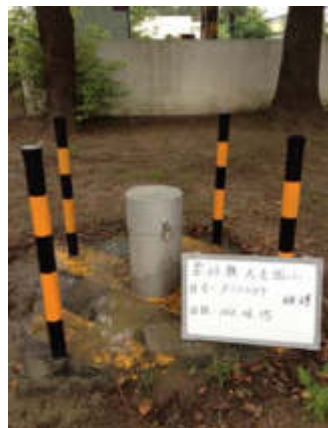
警示柱斷裂	修繕完畢
台西國小 (P00008)

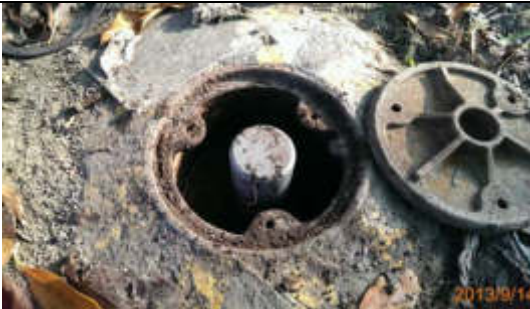
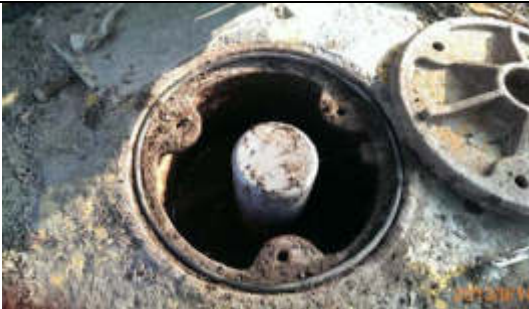
缺墊圈	補上墊圈

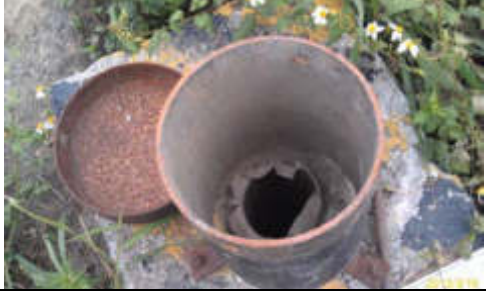
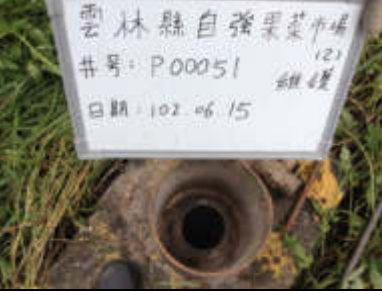
遭枯木掩蓋、無保護套管及防護鎖	初步清理與修繕完畢
二崙鄉自強 果菜市場-2 (P00051)

井管破損及無井頂蓋	修繕完畢
