「103 年度雲林縣土壤及地下水污染  
調查及查證工作計畫」  
期末報告(定稿本)

計畫編號：102-067

雲林縣環境保護局編印

中華民國 103 年 12 月

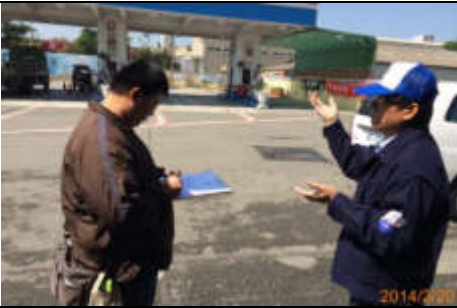
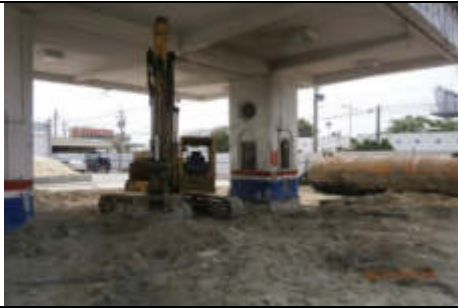
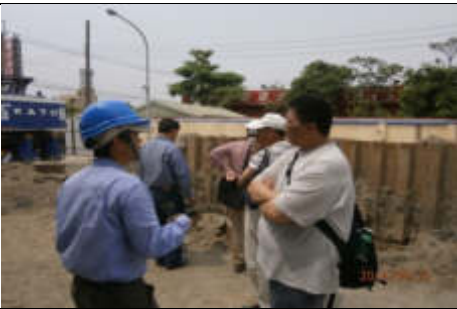
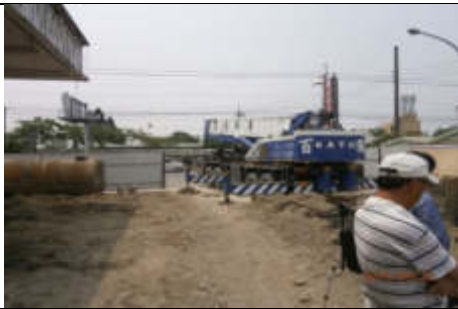
表 4.3-3、本年度列管場址現場查核情形摘要表(2/8)

| 斗南交流道加油站 | | | |
|---|--|---|--|
| 訪查加油站站長執行進度(103/02/20) | | 泵島區地表破除、開挖(103/04/23) | |
| 油槽區開挖查核(103/04/23) | | 油槽吊離現場查核(103/04/23) | |

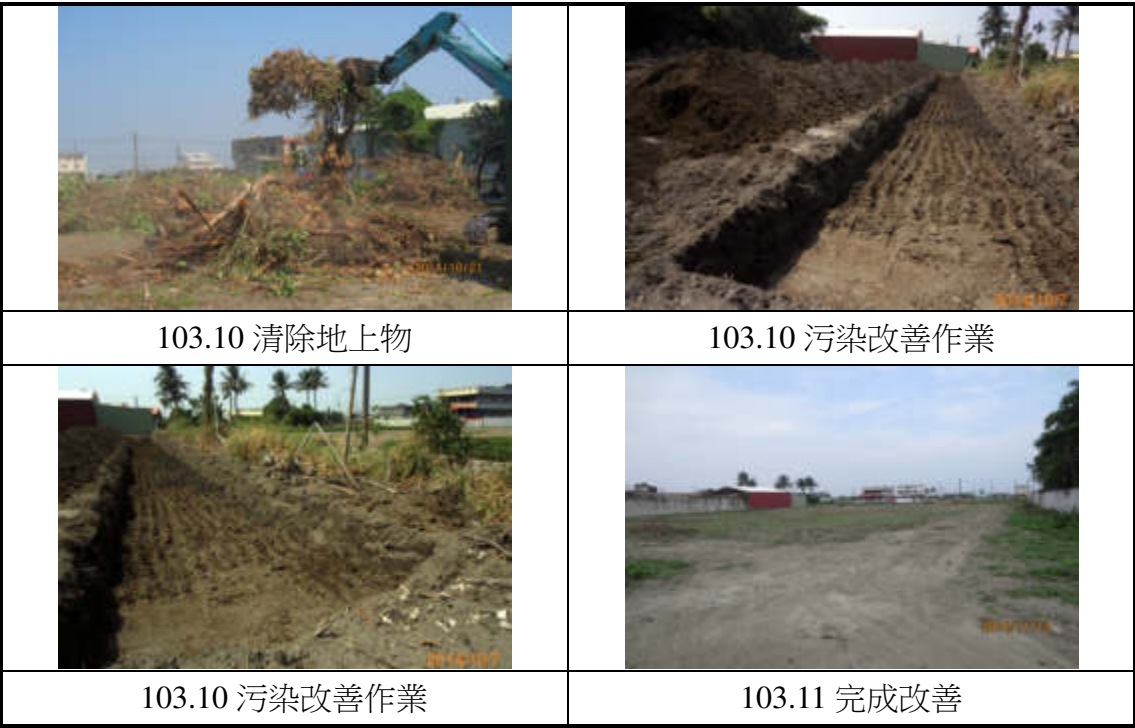
圖 4.3-15、北港鎮溝皂段 1463、1464 地號場址巡查照片

本次驗證共計採集 1463 地號 2 點次(採樣點編號為 1463-RS01 及 1463-RS02)、1464 地號 2 點次(採樣點編號為 1464-RS01 及 1464-RS02)，每點採樣點為均前處理後再以 XRF 進行篩測，篩測結果如表 4.3-14，其中每點次選擇鉻篩測濃度最高之樣品進行王水分析，王水檢測結果如表 4.3-15。其中 1463-RS01 鉻測值為 257mg/kg、1464-RS01 鉻測值為 490mg/kg，均超過「土壤污染管制標準(250mg/kg)」，檢測異常點位標示如圖 4.3-16，現場採樣情形如圖 4.3-17。由於本次以 XRF 篩測結果中均以 0.6~0.9 公尺深度土壤鉻濃度有偏高情形，且王水檢測出鉻濃度有 2 點次未達改善標準，顯示該場址翻土稀釋深度可能不足，建議環保局要求污染行為人再次執行改善作業。

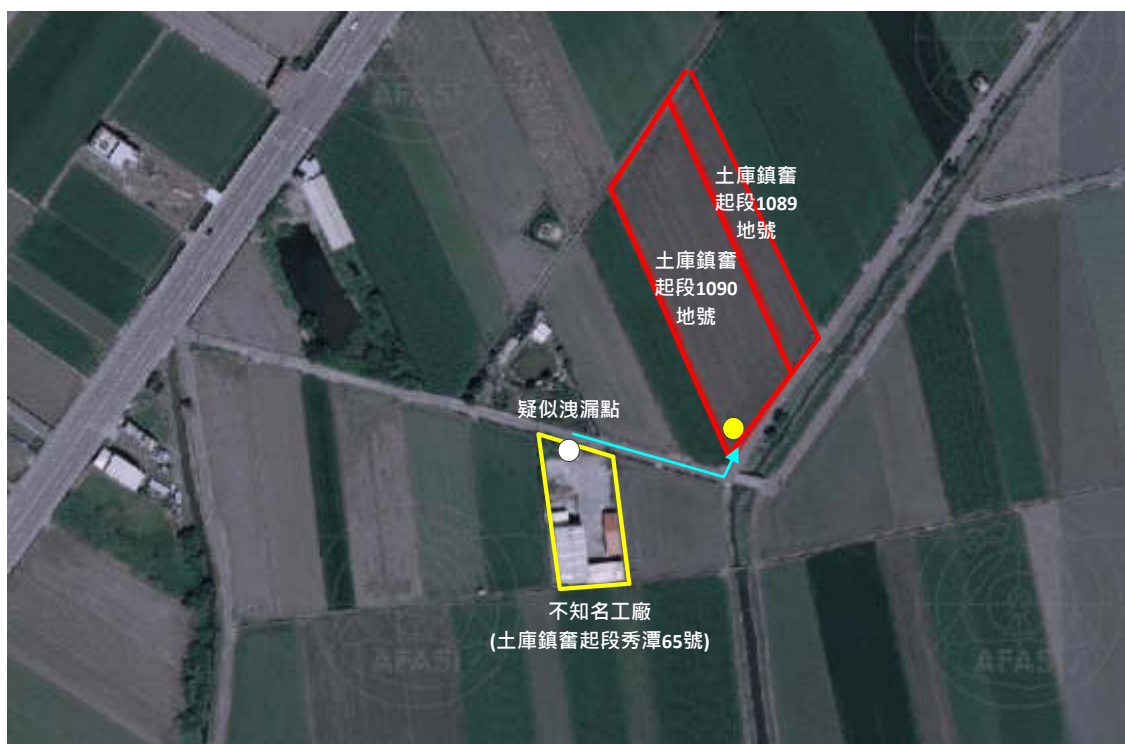
圖 4.4-1、土庫鎮奮起段農地土壤採樣位置及工廠相對位置圖

二筆地號鄰近不知名工廠(地址為土庫鎮奮起里秀潭路 65 號)業者表示其廠內清除廢棄油桶時不慎打翻油桶，導致油品洩漏至廠外溝渠，並沿溝渠流至該農地。

本次民眾陳情案件中，因鄰近不知名工廠漏油導致土庫鎮奮起段 1089 及 1090 地號農地土壤中 TPH 測值超過土壤污染管制標準，建議環保局依據土壤及地下水污染管制法第七條及第十五條第一項內容，要求污染行為人採取應變必要措施。此外，因該農地鄰近區域無其他明顯污染源，並經由土壤及油品圖譜比對後顯示，土壤油類污染與該不知名工廠油品特徵相符，故建議由該工廠執行後續相關應變必要措施、污染土方清理、範圍調查及改善工作。

後續環保局已於 103 年 4 月 1 日(府環水字第 1033611022 號函)命污染行為人於文到 30 日內提出應變必要措施計畫，並依土污法第 7 條第 5 項規定辦理。該場址所提出之應變措施計畫核定期程為 103 年 7 月 2 日~10 月 2 日，已超過核定時間仍未提送改善完成報告書，環保局已依土污法開立處分。

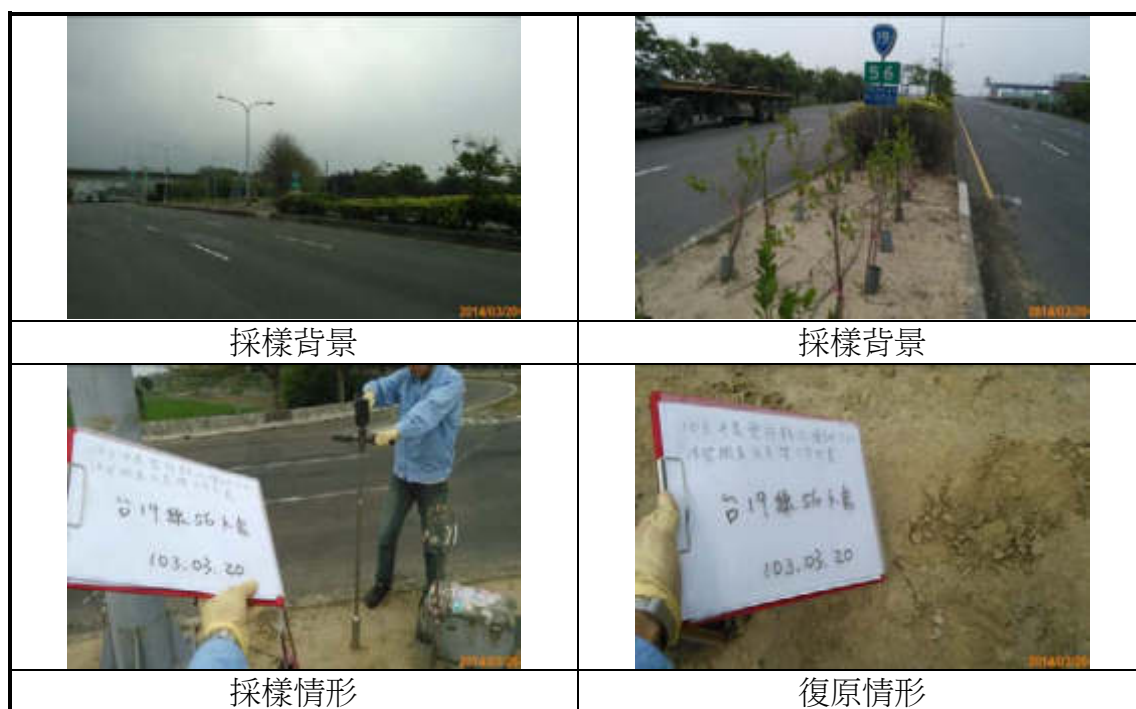
圖 4.4-4、現場採樣情形

本次執行台 19 線 56K 處中央分隔島苯乙烯槽車翻覆後土壤驗證作業，檢測結果顯示土壤中揮發性有機物均無超過土壤污染管制標準之項目，惟檢視苯乙烯相關毒性資料，國際癌症研究所(International Agency for Research on Cancer；IARC)已將苯乙烯列為第二級 A 類(Group 2A)致癌物，此類為人類為很可能致癌物，對動物則為確定之致癌物。而槽車所運載之苯乙烯物質於土壤中檢測出測值仍高達 401mg/kg，顯示當時緊急土壤移除及重新覆土作業尚未將污染物完整移除，建議環保局要求槽車所屬單位再次進行翻覆洩漏區域土壤清理及污染改善工作，以完善本次緊急應變事件相關作業。

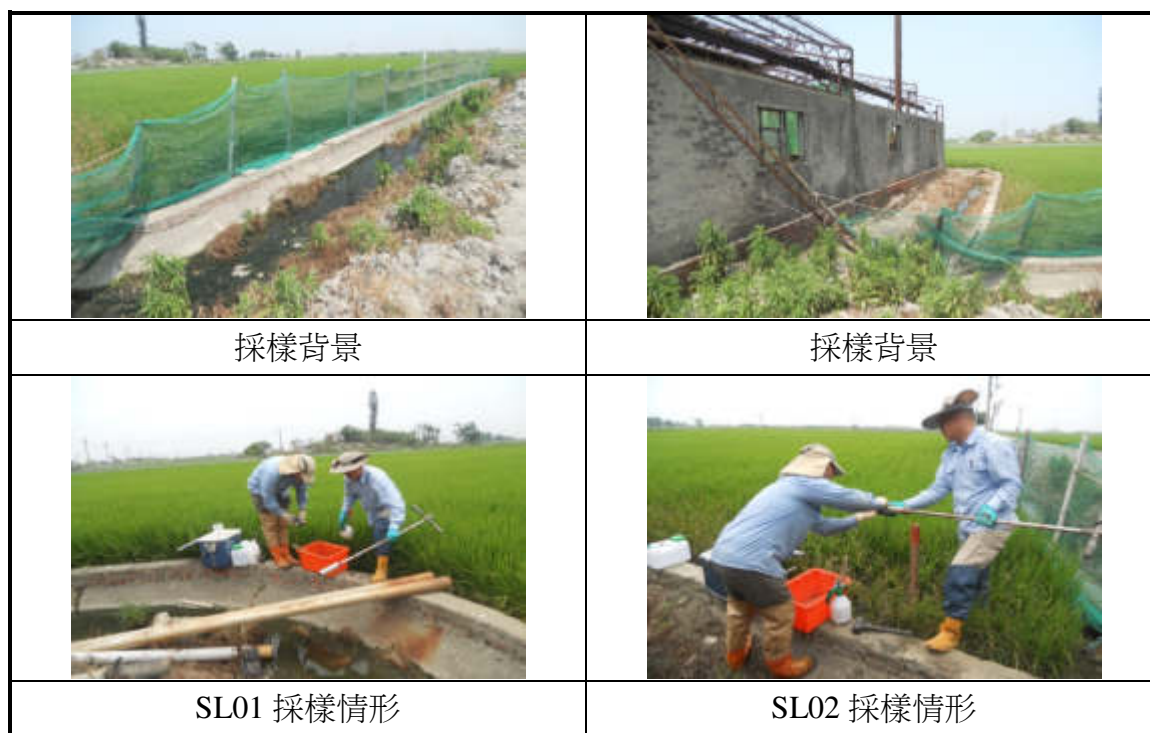
圖 4.4-11、水林鄉灣西段 1748 地號農地現場採樣情形

針對水林鄉灣西段 1750 地號遭棄置廢有機溶劑案件，本計畫執行鄰近灣西段 1748 地號農地土壤檢測作業，2 點次土壤中揮發性有機物雖均低於土壤污染管制標準，惟棄置場址現場仍可聞到有機溶劑氣味，已建議環保局要求堆置行為人盡速移除廢棄桶裝溶劑，並執行相關土地上物清理及改善工作，經追蹤場址內廢棄桶裝溶劑已於 103 年 5 月 26 日由環保局廢管科委由青新環境工程股份有限公司清運至中區事業廢棄物綜合處理中心-日友彰濱廠，並完成廢棄物清理作業。
