# 107年度土壤及地下水污染調查 及查證工作計畫-雲林縣

## --期末報告(定稿本)--

計畫編號：107-001

雲林縣環境保護局委託辦理

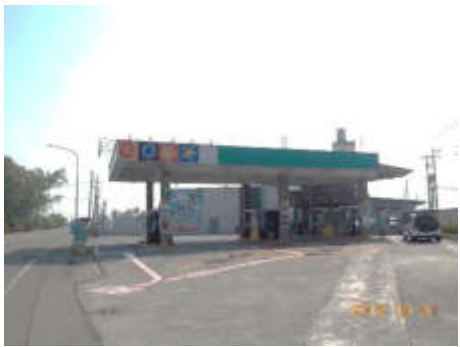
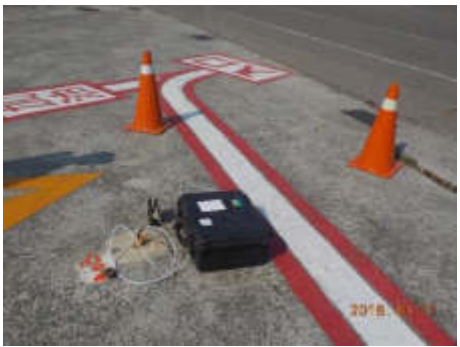
| 加油站名稱<br>(測漏管編號) | 加油站外觀 | 土壤氣體檢測 |
|---|---|---|
| 久井北港加油站<br>(測漏管編號 A03) | | |

本年度執行加油站土壤氣體監測井(測漏管)之油氣檢測結果，顯示久井北港加油站 A03 測漏管測得 PID 測值 13 ppmV、FID 測值 214ppmV 為最高，公準加油站有 P03 測漏管測得 PID 測值 37 ppmV、FID 測值 160ppmV 為次高，依環保署訂定之「油品類儲槽系統污染調查及查證參考作業手冊」，將列入污染潛勢 B2 級 III 範圍之地下儲槽之名單，依規定每 3 個月追蹤 1 次土氣油氣檢測，連續監測 4 次針對有異常之測漏管定期檢測，並根據連續監測 4 次之結果執行表 3.3.2-3 加油站 B 級污染潛勢管制說明之辦法：若連續監測 4 次皆未達法規警戒值，則解除追蹤；或若連續 2 次或累積 3 次測值達 1/2 法規警戒值(250 ppmV)，則由環保局要求業者提出儲槽與管線完善之相關證明文件(測試時間為 2 周內)，下述文件擇一：(1)密閉測試；(2)槽間監測；(3)管線整合系統之測試結果，經判斷後確

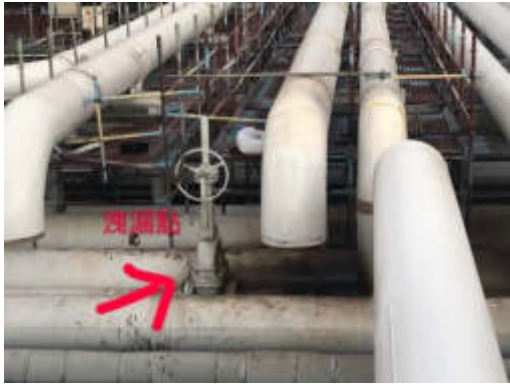
| 圖一、隔離閥法蘭面滲漏點 | 圖二、原油洩漏區 |

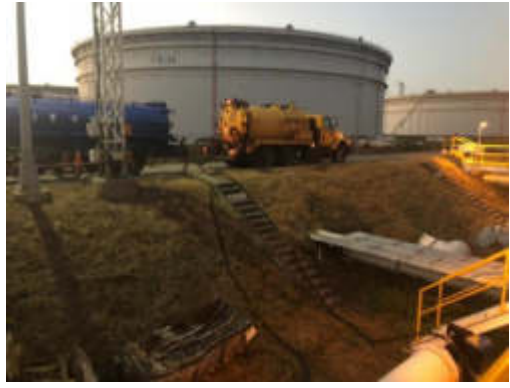
| 圖三、抽油車抽除油污 | 圖四、清除油污土壤 |
