## 雲林縣環境保護局 函

主旨：檢送114年8月12日辦理之工程督導紀錄1份，請查照。

## 雲林縣政府工程督導紀錄表

| 工程名稱 | 雲林縣環保局辦公廳舍新建工程 | | |

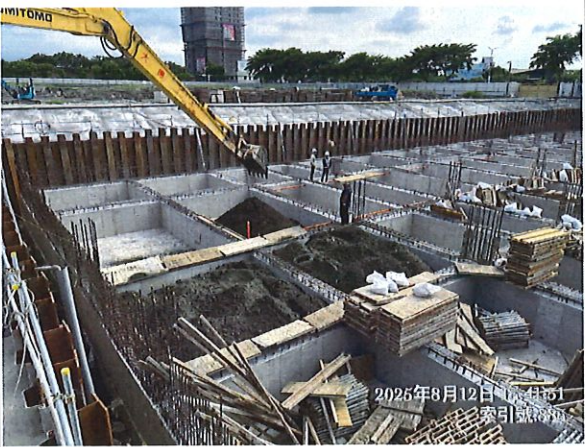
| 土方回填 B1 | | 點井 | |

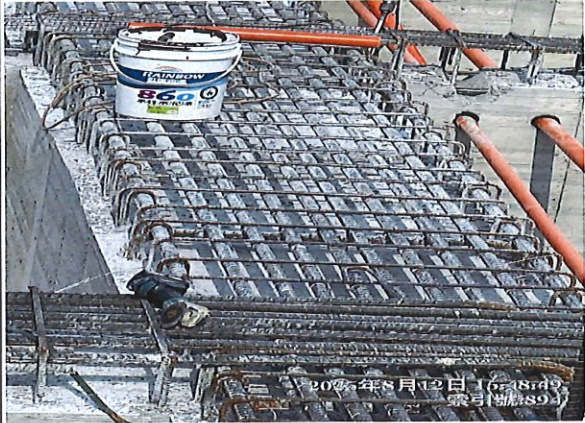
| 比對 FGF-1 結構圖說 5#10 第一冊共一冊 | | 比對 FGG-1 結構圖說 4#10 第一冊共一冊 | |
