## 雲林縣環境保護局 函

## 雲林縣政府工程督導紀錄表

| 工程名稱 | 雲林縣環保局辦公廳舍新建工程 | | |

# 雲林縣政府工程督導照片

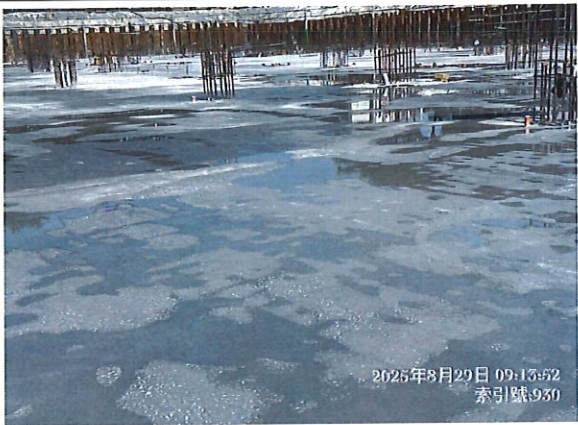
| BS 版 b1 地下室 8/28 灌漿完成，自 8/29 起養護 7 天 | | E1-3 BS 版, A2.03.1 圖之 F4 鋪設材料金剛砂 | |

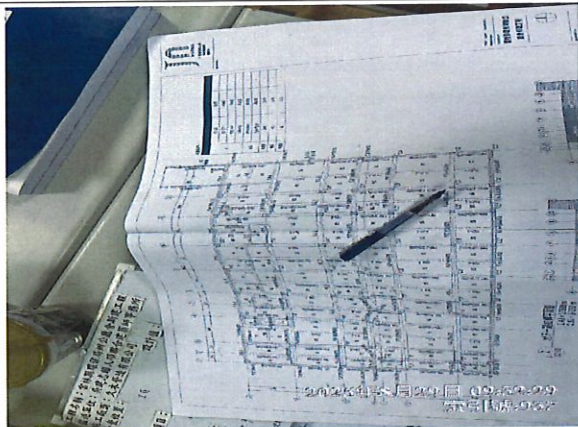
| 現場(10,G)-12#8 對應結構圖說一致 | | 現場監造人員版模品質提醒注意 | |

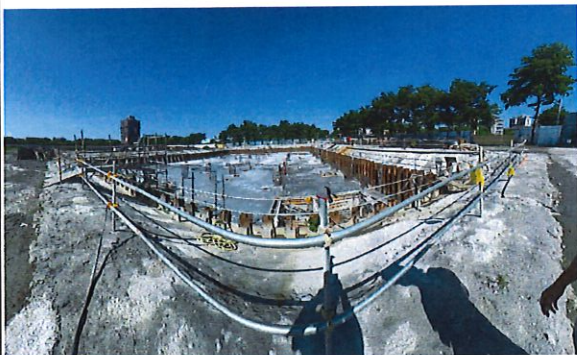
| B1 地下室之地板全景，灑水養護避龜裂 | | | |
