114 年度雲林縣水體維護管理及水污費徵收查核 計畫

期末報告

雲林縣環境保護局委託辦理

受託單位：能碩工程顧問股份有限公司

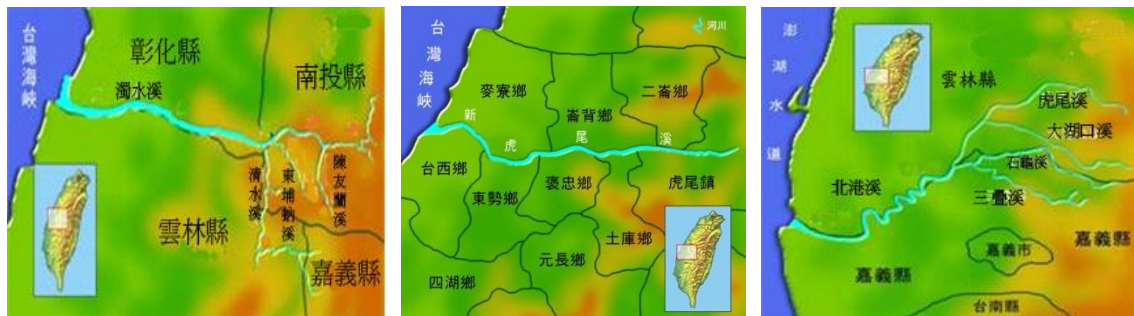
圖 2-1-3 濁水溪、新虎尾溪與北港溪流域水系分佈圖

境內河川受中央山脈及天然地形之影響，皆發源於東部山區，河川均短且陡，順著地形蜿蜒流貫雲林平原，而後注入台灣海峽。各河川之水系分佈如圖 2-1-3 所示，濁水溪與北港溪為中央管河川，濁水溪橫互雲林縣北面與彰化縣為界，為台灣境內最長之河川，全長 186.6 公里，亦為雲林縣之重要農業灌溉水源之一。北港溪彎延迴繞於本縣南境，隨著生活水準的提升，人口集居，污染物之處理未盡妥善及民間隨意於河堤岸邊棄置垃圾或於河床盜採砂石，造成了北港溪水源之嚴重污染，宜儘速加以整治，雲林縣之中央管河川及新虎尾溪等縣管河川之概況見表 2-1-1 至表 2-1-3。

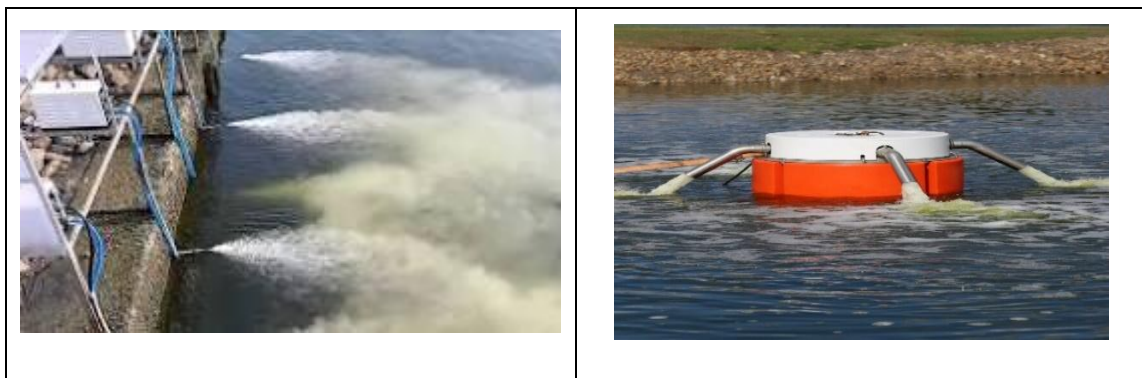
圖 4-1-16 微氣泡曝氣技術

微氣泡曝氣技術係透過產生直徑小於 50 微米之氣泡，使其於水體中具有較大比表面積與較慢上浮速度，可有效提升氧氣溶解效率並延長氧氣停留時間。相較傳統表面曝氣方式，微氣泡系統具備高溶氧效率、低能耗及適合局部河段布設等優點，特別適用於都市型河川及流速緩慢河段之缺氧改善。

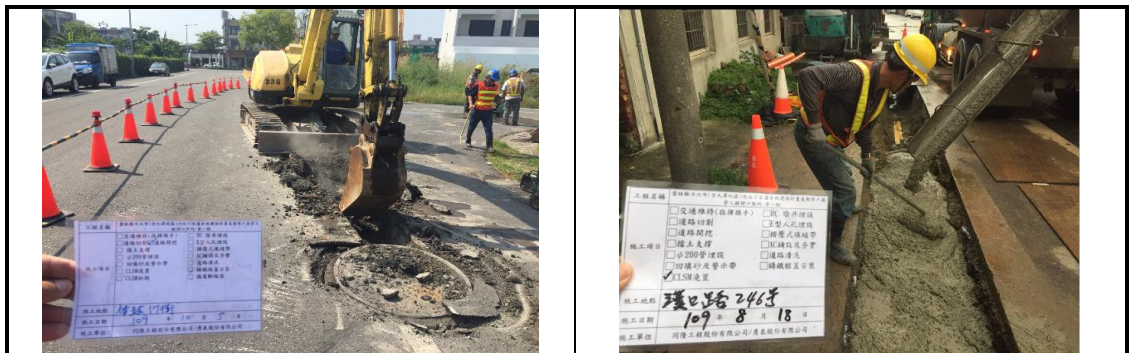
為有效削減北港溪之生活污水，協調內政部營建署及雲林縣政府加速斗六市生活污水用戶接管工程並積極辦理虎尾鎮污水下水道系統興建。北港溪流域內已開始營運之污水下水道系統為斗六市(含大潭地區)污水下水道，涵蓋地區為斗六市都市計畫區，114年新增用戶接管戶數為：654戶，截至114年10月用戶接管13,421戶，用戶接管率達60%。

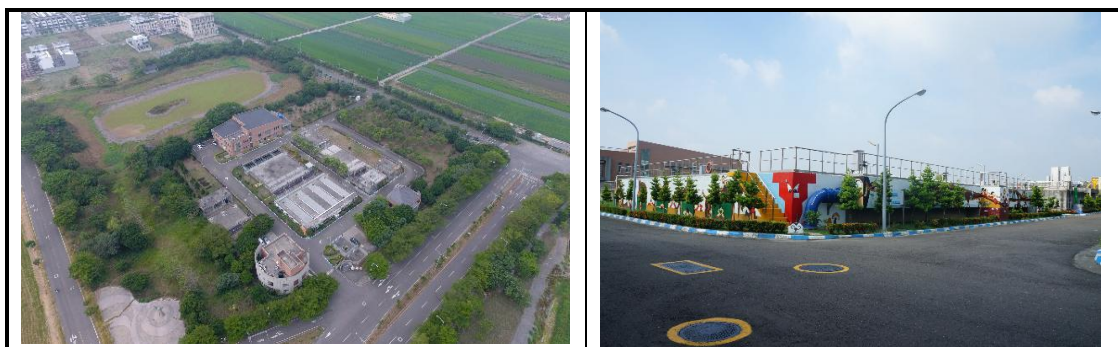
虎尾高鐵特定區污水處理廠，主要處理高鐵車站專用區廢水、家庭污水、商業區污水、產業專用區廢水、機關、學校等公共設施廢水，設計處理水量：10,000 CMD，截至 114 年 10 月止納管戶數為 2,851 戶。

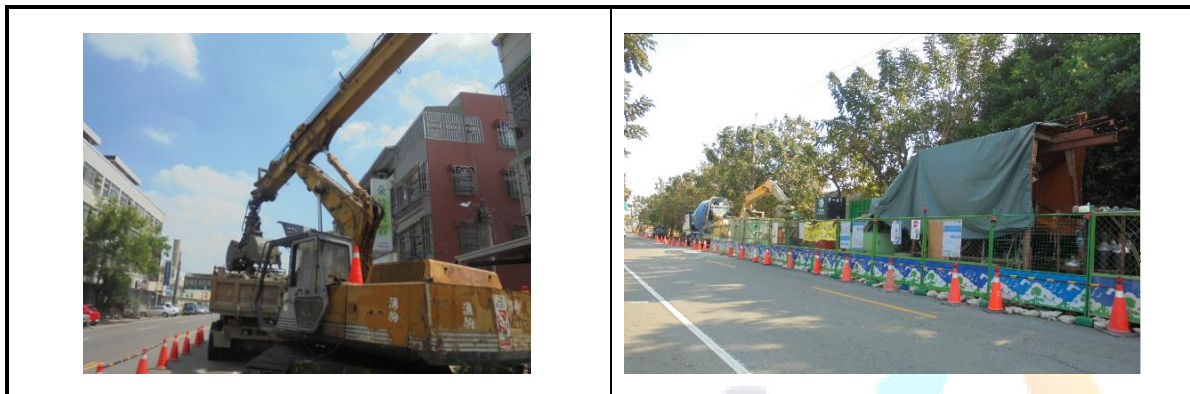
北港鎮污水下水道系統本案已納入第四期計畫，北港鎮污水下水道共分為三期執行，目前第一期已屆期，完成主次幹管第一標及第二標，完成

管線長度 19,098.5m，目前為第二期階段，目前進行基本設計，1 將會完成全範圍分支管網，預計新設管線長度 9,730.7m，另開始執行用戶接管工程，預計完成用戶接管 5,466 戶，後續第三期將進行全範圍開口用戶接管工程，預計完成用戶接管 2,186 戶，全期共計完成用戶接管 7,652 戶，預計可提升本縣用戶接管率 3.11%，全期完工後可減少 840kg/day 之 BOD 及 SS 污染物排入北港溪。另水資源回收中心全期為 6,000 CMD，共分為兩期建設，第一期為 3,000 CMD，目前施工中，預計於 116 年 2 月 22 日完工。1

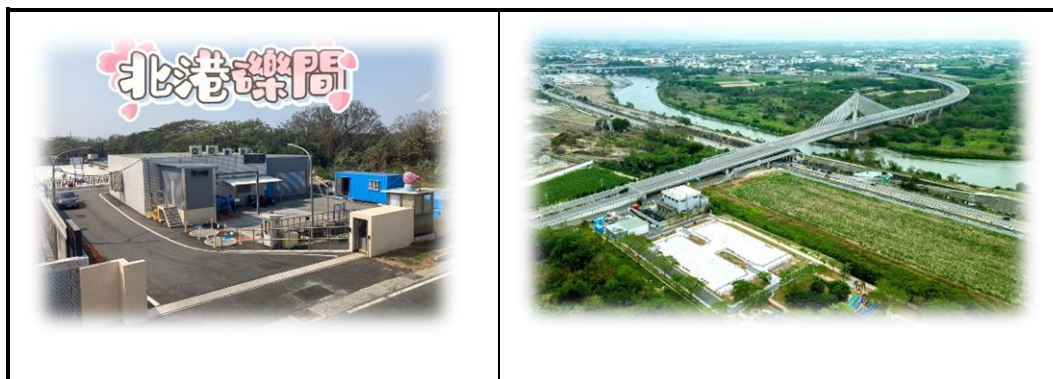
設施主要截流處理北港 2 號、3 號及 4 號水門排水，新街大排截流站及北港溪截流站，設計處理水量為 10,000 CMD，去除後 BOD \leq 15 mg/L、SS \leq 9 mg/L 及 NH₃-N \leq 6 mg/L 或去除率達 75%以上，依 114 年現況資料平均處理水量為 4,750 CMD BOD、SS 及 NH₃-N 經處理後數值為 5.9 mg/L、1.2 mg/L、4.6 mg/L 去除率分別約 77 %、93 %及 75 %。(目前因受 164 縣道工程施工影響，本年度其 2 號水門、新街大排截流站及北港溪截流站，無截流進水處理)

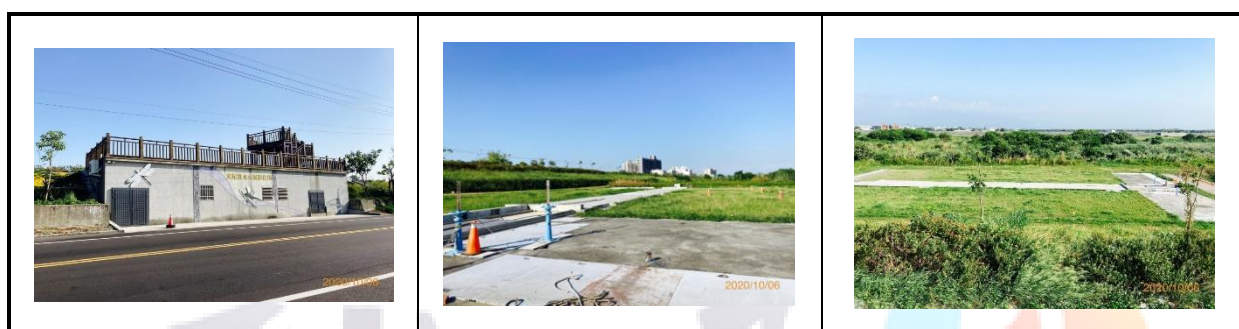
場址截流處理虎尾排水及鄰近穎川堤防水門排水，設計處理水量為 7,000CMD，處理工法為礫間接觸曝氣氧化，BOD、SS 及 NH₃-N 去除率達 74%以上，未來地下化礫間處理設施除達到水質淨化功效，亦可提供北港、虎尾、土庫、元長等鄰近鄉鎮居民作為環境教育宣導及親水活動使用，本案三年成效評估於 111 年 11 月 30 日完成。114 年 10 月 31 日止平均處理水量為 2,463 CMD，BOD、SS 及 NH₃-N 現況運轉數值去除率分別約 70%、63.5%及 93.2%。

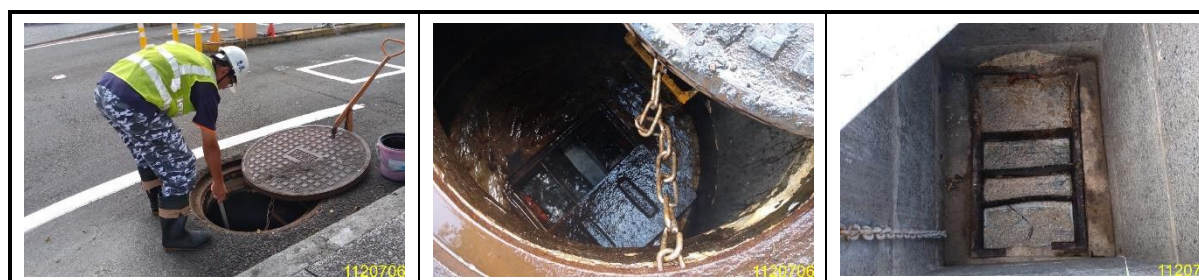
雲林縣雲林溪污染整治截流工程，其工程主要內容係將斗六市流入雲林溪之三條雨水箱涵之晴天污水及美食廣場餐廳廢水經截流管線導入斗六市污水主幹管，流入斗六市水資源回收中心處理後再排入雲林溪，降低雲林溪自牛墟橋至雲林溪橋河段之水污染，降低雲林溪污染負荷。已於 100 年 12 月設置完成操作運轉中，設計截流水量為 2,500 CMD，截流污染量為 BOD 137kg/day 及 SS 135kg/day。由於本截流工程無獨立設置流量計，故併同斗六水資源回收中心處理量計算，依據歷年操作現況水質水量資料，目前斗六水資平均處理水量約為 11,884 CMD，BOD 去除率為 93.2%，SS 去除率 94.3%。

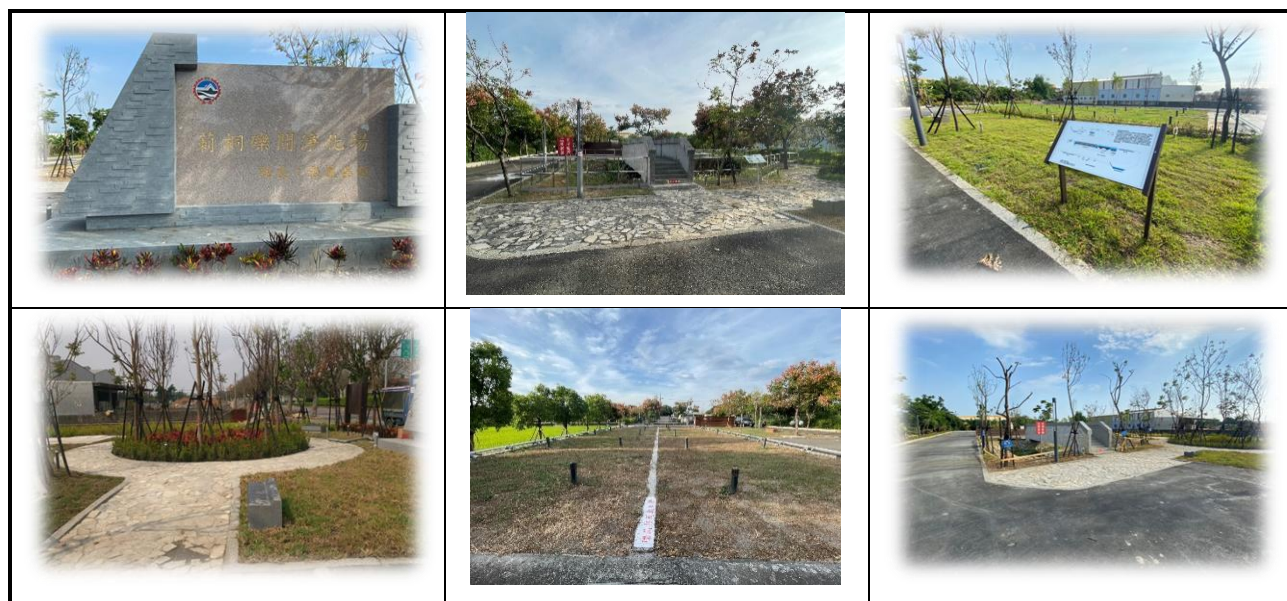
場址主要截流處理莿桐市區往南排入新虎尾溪之生活污水進行水質淨化處理，設計處理水量為 2000 CMD，BOD、SS 及 $\text{NH}_3\text{-N}$ 去除率分別達 60%、60%及 40%以上，依據水質水量監測資料，114 年 1~10 月平均處理水量為 1751CMD，BOD、SS 及 $\text{NH}_3\text{-N}$ 平均去除率分別約 82.5%、70.3%及 94.1%。

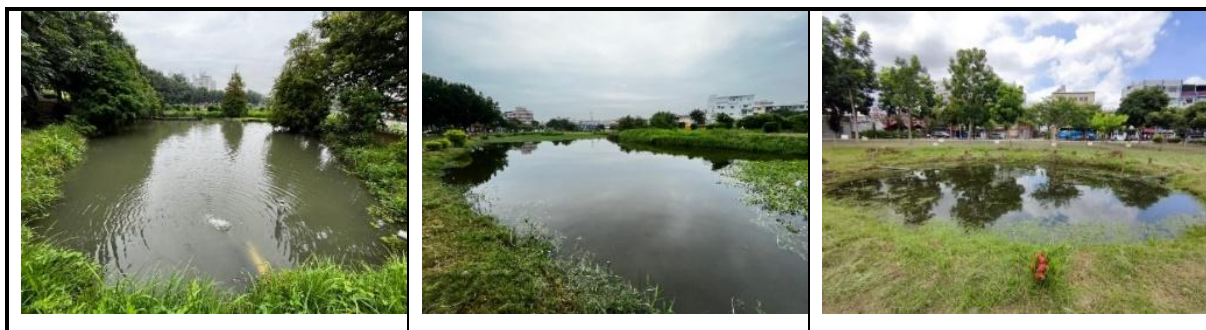
場址位於雲林溪進入斗六市上游處，透過人工濕地的建置擷取部份污水經生物淨化分解後排放回雲林溪，減少雲林溪水體污染的負擔，設計處理水量:300 CMD，BOD、SS 去除率達 35%以上，依據水質水量監測資料，114 年 1~10 月平均處理水量為 267 CMD，BOD、SS 平均去除率分別約 74.9%及 85.2%。

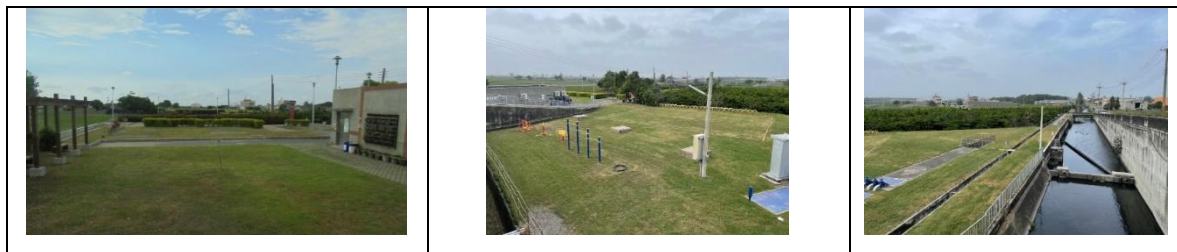
設施主要截流處理崙背大排下游排水進行水質淨化設施處理，設計處理水量為 5,500 CMD，BOD、SS 及 NH₃-N 去除率達 75%以上，依據歷年操作現況水質水量資料，114 年 1~10 月平均處理水量為 4,575.5 CMD，BOD、SS 及 NH₃-N 平均去除率分別約 83.5%、84.0%及 84.3%。

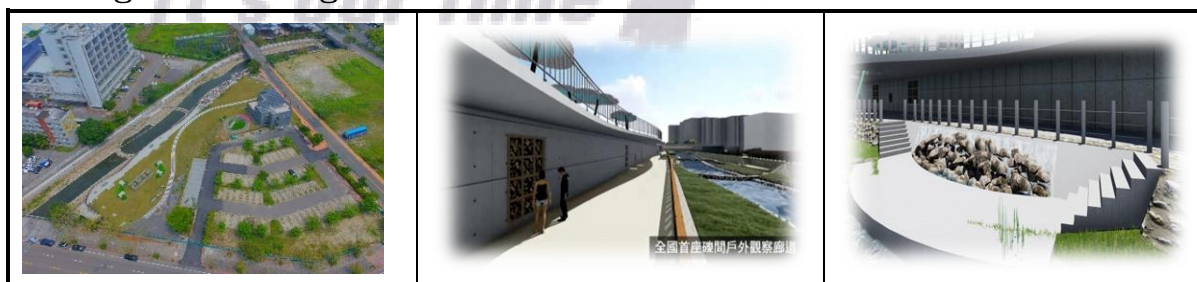
雲林溪掀蓋段牛墟橋上游段及下游段水質不佳，為避免掀蓋後對居民造成影響，本工程以自然礫間淨化場處理(日處理量:15,000CMD 並設有太陽發電)，處理後乾淨水體重新放流至雲林溪，截至 114 年 10 月 30 日止平均處理水量為 14,370 CMD，BOD、SS 及 NH₃-N 現況運轉數值去除率分別約 86.7%、83.9%及 98.9%；去除量約計 119.8kg/d、200.2kg/d、261.1kg/d。而於雲林溪渠道二岸污水排出口設置截流井及截流箱涵將晴天污水導引至下游斗六水資中心進行處理，總污染去除效益：BOD 及 SS 去除量約計 852.0kg/d、990.6kg/d。

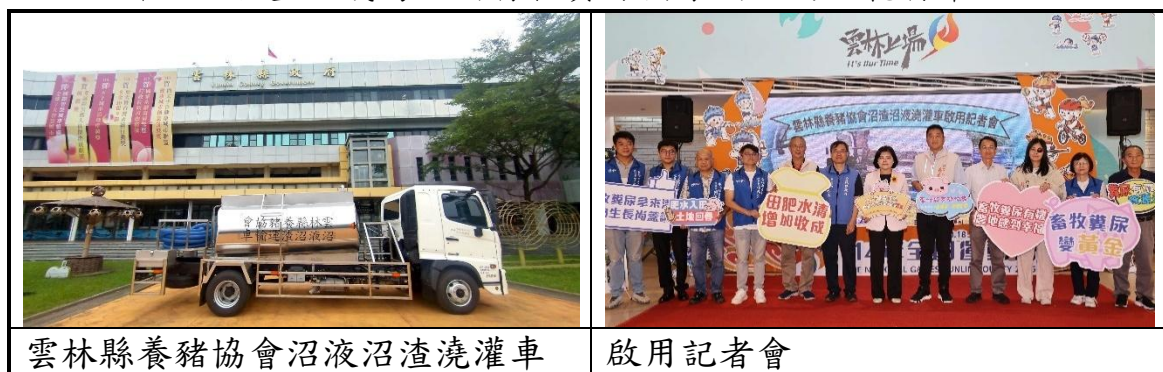
圖 6-8-6、雲林縣養豬協會沼液沼渣澆灌車啟用情形

- 雲林縣為全國畜牧重鎮，豬隻飼養量居全台之冠，每日產生大量沼液與沼渣。過去雖積極推動資源化利用，但實務上仍面臨數項施灌困境。(一)沼液水量大濃度不一，運輸距離受限，農牧間常出現地點不符、時機不合問題(二)小型畜牧場缺乏運輸設備與人力，無法自行將沼液運送至農地施灌(三)農民多半依賴人工或臨時租用槽車作業，不僅調度不易，亦增加施灌時間與成本，導致部分沼液仍須貯存或委外處理，無法充分發揮肥分效益。
- 榮獲環境部及雲林縣政府專案補助雲林縣養豬協會沼液沼渣施灌車，並於本（114）年 10 月 28 日正式啟用，協助畜牧場及農民沼液沼渣施灌服務，如圖 6-8-6。創全國首例，公私協力建構區域運輸施灌體系，建立「畜牧場—集運車—農地」之資源循環鏈，提升調度彈性與服務範圍，協助農民進行精準施灌，減少並取代傳統施肥耗時費力及成本負擔。藉由集中調度共享集運系統，農牧雙方降低運輸成本，提升沼液沼渣利用率。
- 此創新作法除提升農地肥分利用效益外，亦有效減少化學肥料使用，促進土壤養分循環，達到減碳與永續農業目標。雲林縣以實

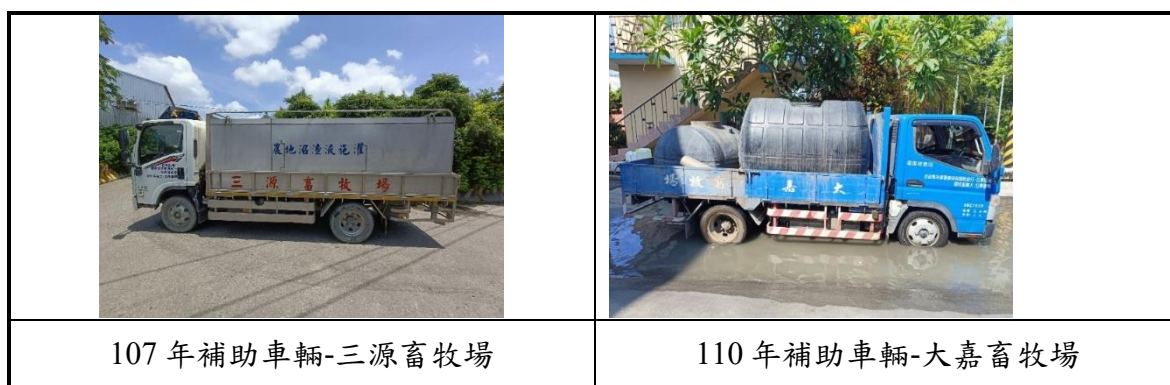
圖 6-8-11 協助申請沼液沼渣施灌車輛

林內鄉資源化場家主要輸(運)送方式為施灌車附載貯水桶及管線施灌兩種，施灌車附載貯水桶有 7 場、管線輸送有 2 場；另由雲林縣環保局協助申請沼液沼渣施灌車 2 輛(如圖 6-7-11)，並媒合成立施灌車隊 1 隊，協助載運尚未設置畜牧糞尿資源利用車輛之畜牧場進行施灌作業。114 年媒合大嘉畜牧場及有意願施灌農民申請沼液沼渣示範施灌，有效提升農民施灌意願。
