「101 年度雲林縣土壤及地下水污染 調查及查證工作計畫」

期末報告(定稿)

(計畫編號：101-003)

受託單位：澳新科技股份有限公司

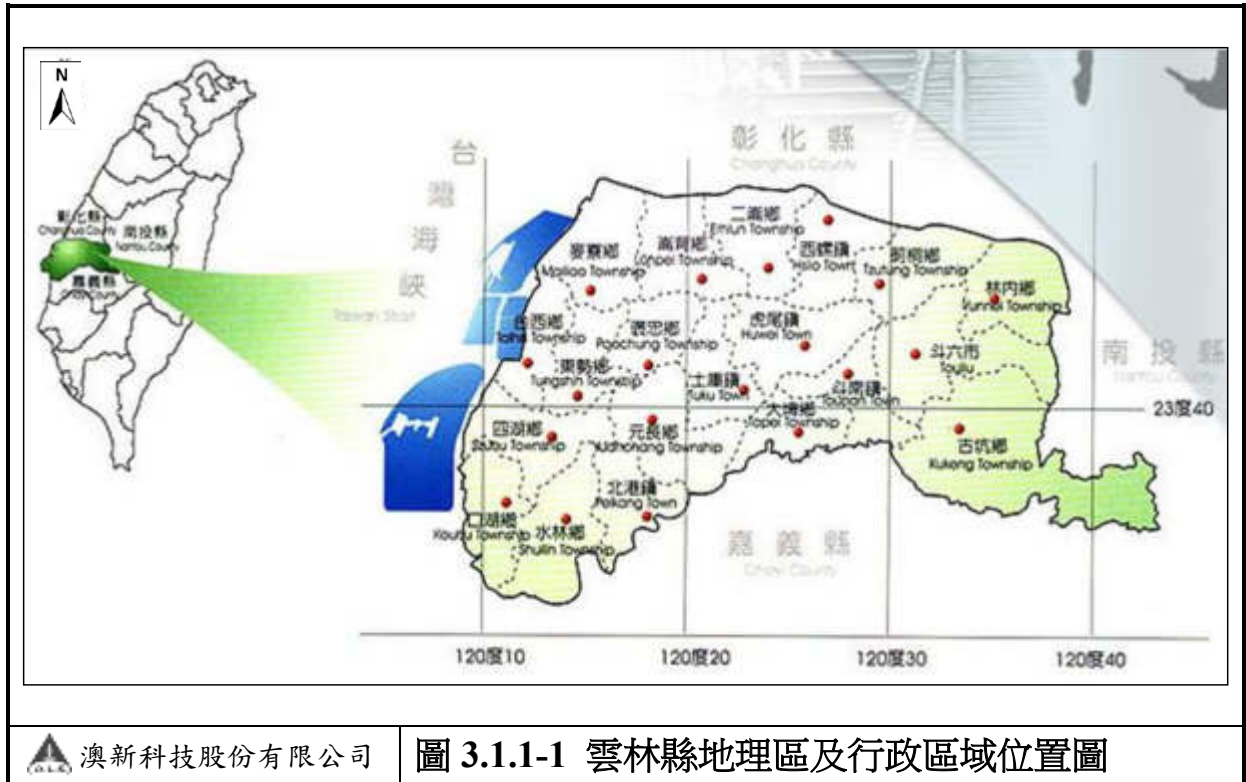
雲林位在台灣西方的中南部，在嘉南平原最北端。東邊是南投縣，西臨台灣海峽，南邊隔著北港溪與嘉義縣為鄰，北邊沿著濁水溪和彰化縣接壤。東西最寬的地方有 50 公里，南北最長的地方有 38 公里，全縣面積約 1,290 平方公里。圖 3.1.1-1 為雲林縣地理區位圖及行政區域圖。

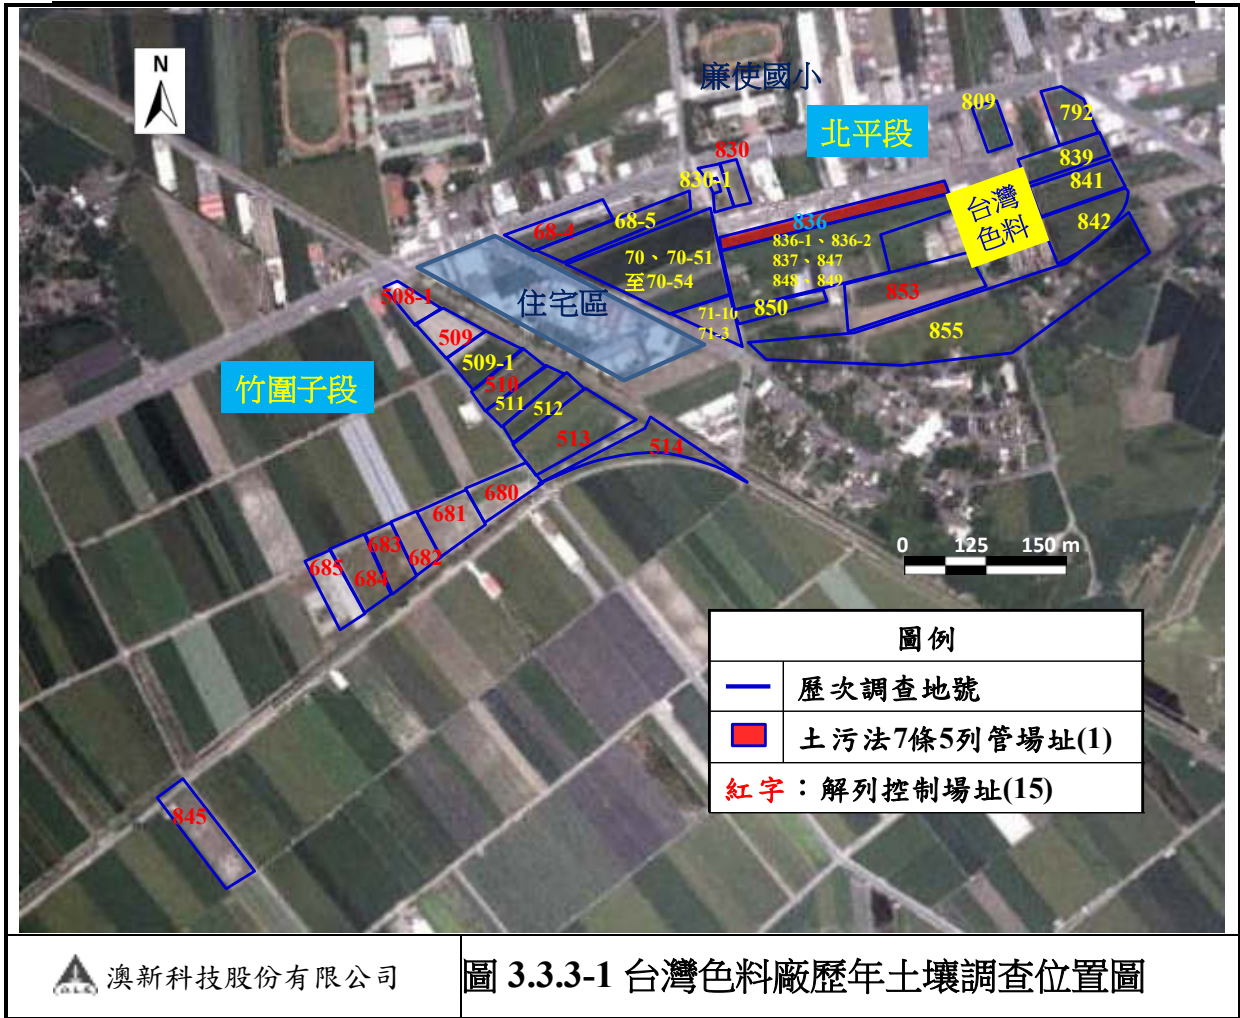
由於該區域大多仍有持續耕作之情形，環保署、環保局及農委會為掌握該地區土壤品質狀況，每年仍持續監測曾超過法規標準者或其鄰近農地進行農作物及土壤的監測工作。上述曾檢測超出土壤污染管制標準的地號，其相關資料整理如表 3.3.3-1，歷年調查彙整如表 3.3.3-2，該區域歷年土壤調查位置圖如圖 3.3.3-1 所示。本計畫進一步蒐集台色公司於 94 至 95 年間改善後的監測結果如附錄一，以及農糧署 99 年至 101 年於台色公司鄰近農地的作物檢測結果如附錄二。

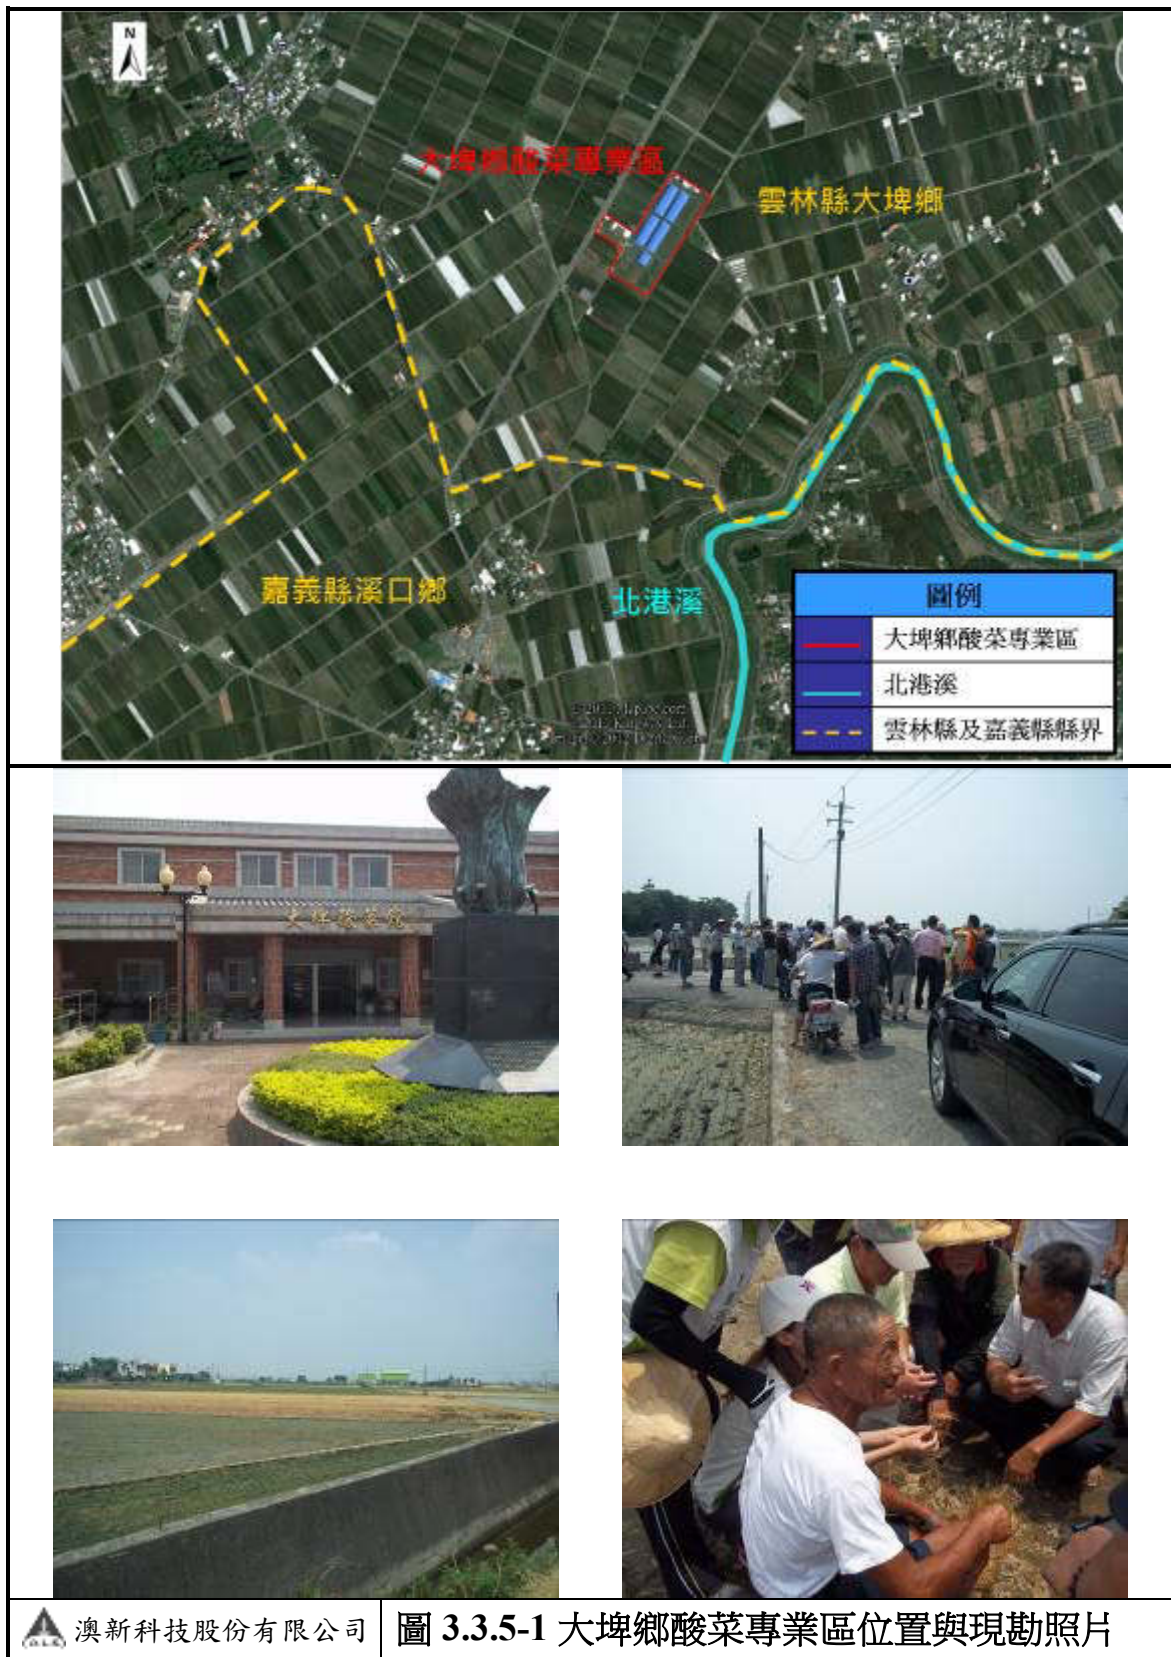
嘉義縣環保局於100年接獲嘉義縣溪口鄉農民陳情，其作物在取用大排水灌溉後，出現作物枯死或生長遲緩的情形，因此懷疑與上游之大埤鄉酸菜專業區排放含鹽量高之廢水有關。經雲林縣環保局持續調查瞭解，酸菜專業區廢水按規定需零排放，由業者回收處理再利用，定期稽查亦未發現業者偷排放廢水之情形。建議應針對該區域附近農地進行環境背景基本資料之蒐集，釐清可能污染權責。大埤鄉酸菜專業區相關位置與現勘照片如圖3.3.5-1所示。

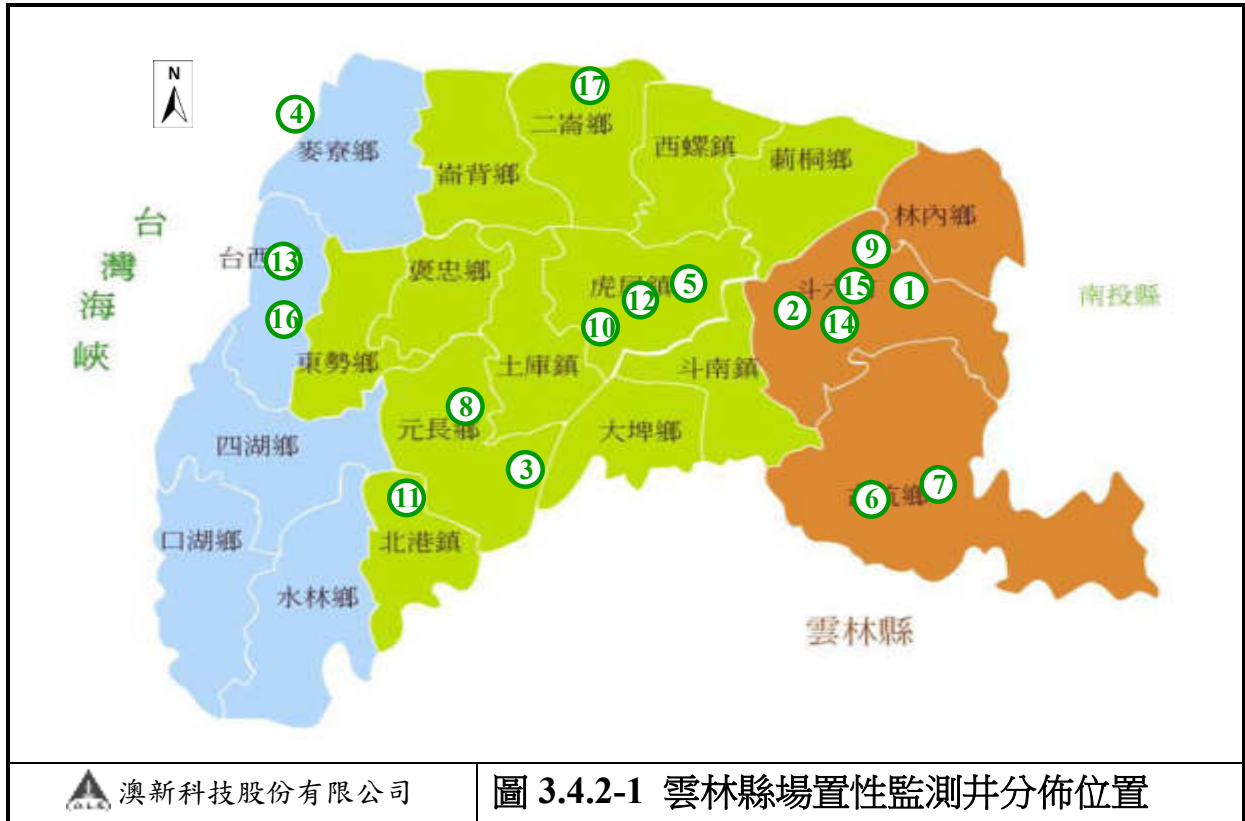
雲林縣內場置性地下水監測井分布於 17 處場址中，其場址類型包含廢棄物處理廠、工業區、加油站等。工業區包含斗六工業區、雲林科技工業區、元長工業區、虎尾科學園區、離島式基礎工業區，等 5 處；廢棄物掩埋廠包含優加綠環境保護工程事業股份有限公司、合泰廢棄物處理有限公司、日友廢棄物處理廠及環美掩埋場，等 3 處；工廠有台灣色料有限公司周遭及北港鎮溝皂地區，等 2 處；加油站有統一精工虎尾加油站、臺西五港加油站、斗六大學加油站、新南環路加油站及全民加油站，等 5 處；另有 1 處非法廢棄物棄置場為二崙鄉自強果菜市場。17 處場址位置如圖 3.4.2 及基本資料如表 3.4.2-1 所示。

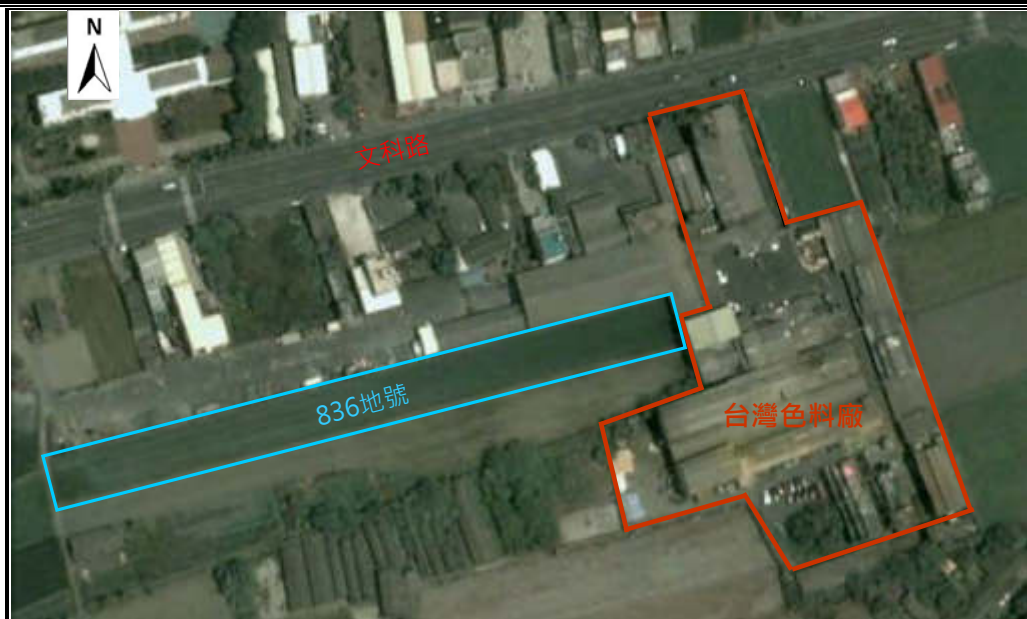
圖 4.4-2 北平段 836 地號附近位置圖

台色公司依據環保局的驗證結果，於 100 年 12 月 19 日至 12 月 21 日間，再次針對本場址使用土壤深耕翻轉法進行局部污染的改善作業，並自行調查 6 組水平採樣點共 12 組土壤樣品，檢測結果除 2 點高於土壤污染監測標準外，其餘檢測值均低於土壤污染監測標準。本場址位置圖繪製如圖 4.4-2，現場勘查照片如圖 4.4-3。

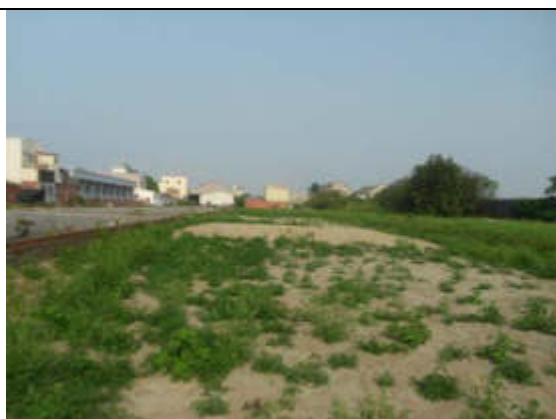
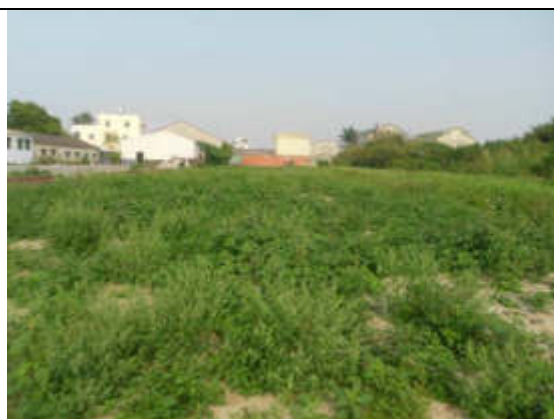
場址全景

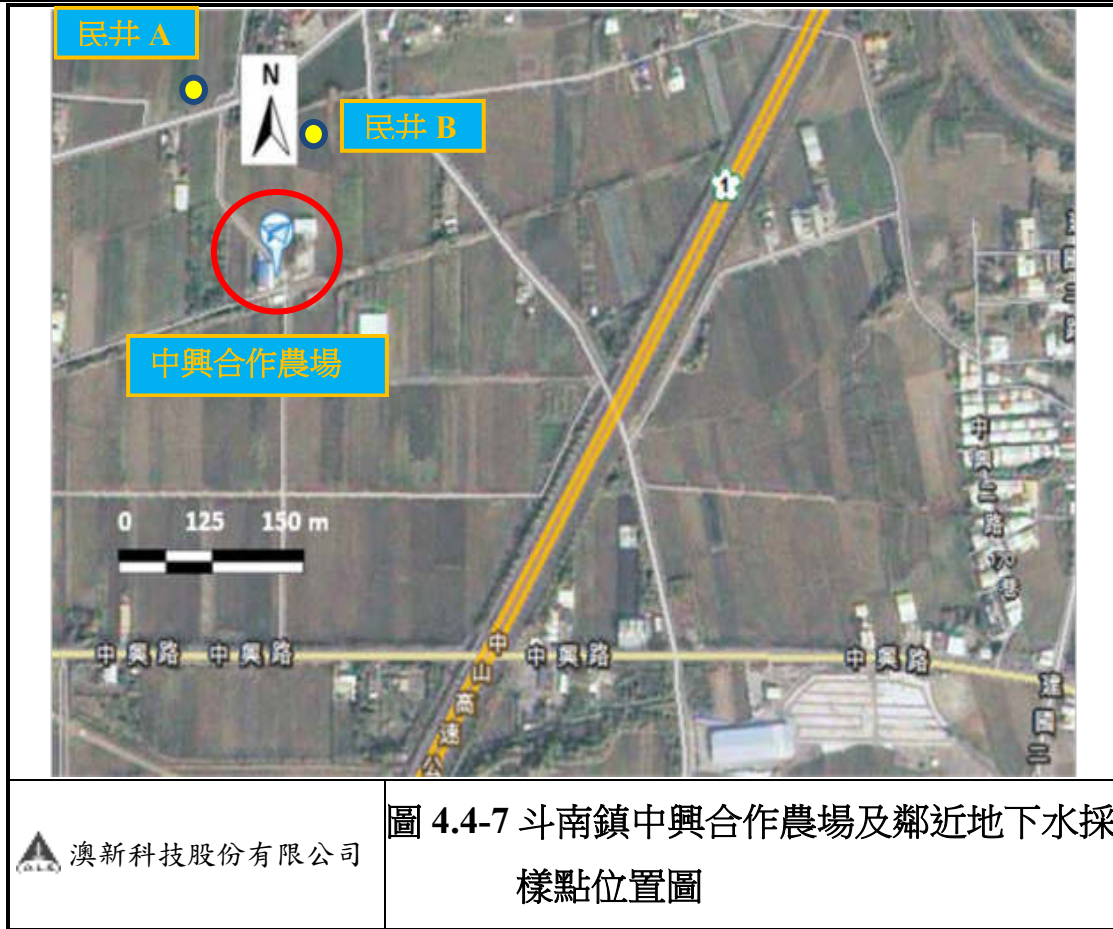
民眾於 101 年 6 月 18 日陳情，該農場以地下水清洗該廠供應斗南各級學校營養午餐蔬菜食材，地下水恐含有害物質而危害學童健康。本工作配合環保局指示進行斗南鎮中興合作農場及鄰近地下水調查。101 年 6 月 28 日於斗南鎮中興合作農場、及附近農地民井內灌溉水井各採樣 1 組地下水樣品共計 3 組(樣品編號分為民井 A、民井 B 及斗南中興合作農場)，進行水質一般項目、重金屬(鎳、銅、鋅、鉛、鎘、鉻、砷)含量的分析調查，採樣位置如圖 4.4-7，檢測結果整理如表 4.4-7。

本次調查結果顯示，3 組地下水樣品檢測除民井 A 地下水砷含量 (0.284 mg/L) 達地下水污染監測標準(0.25 mg/L)，其餘各井各項檢測值均低於地下水污染監測標準。

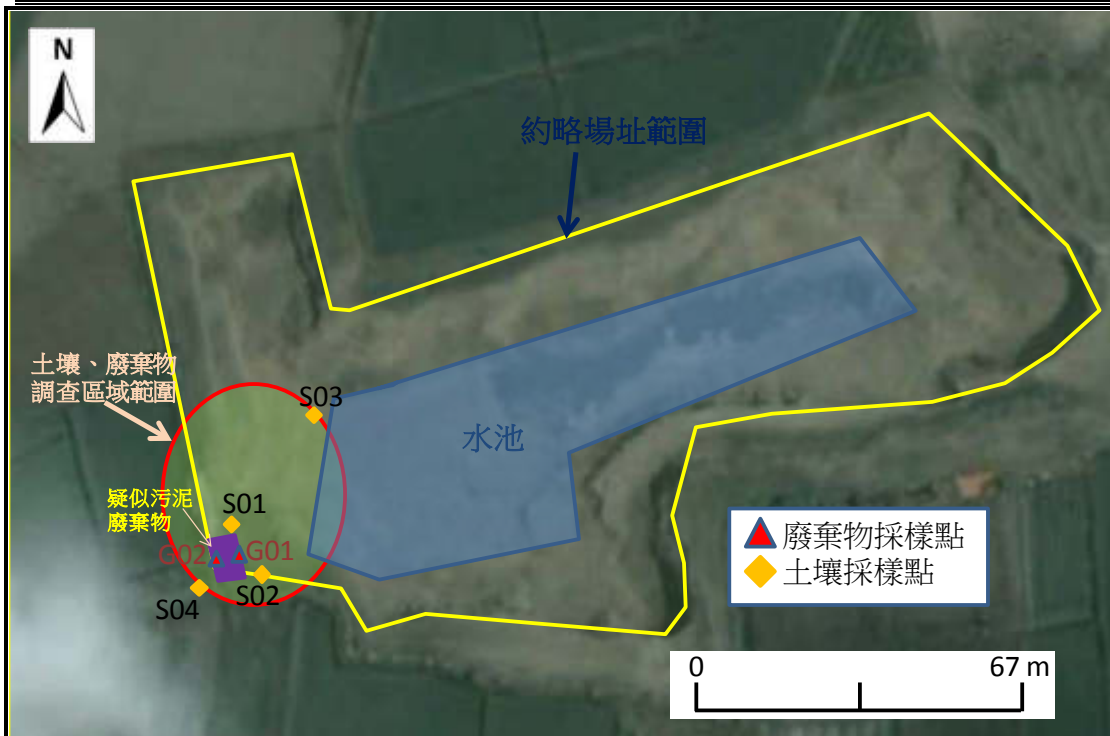
圖 4.4-12 荊桐鄉湖內段 391 地號土壤及廢棄物採樣位置圖

本場址現場採樣調查工作於 101 年 10 月 11 日進行。土壤、廢棄物及地下水的調查方式如表 4.4-13，土壤及廢棄物的採樣位置圖如圖 4.4-12 所示；另由於本調查區域之農業用水主要來自農田水利會的灌溉渠道，本場址附近農田並無設置抽水井，採樣當日由五華村村長於帶領至本場址東北側約 200 公尺及西北側約 400 公尺處各 1 口水井進行水質採樣工作，以瞭解本場址疑似污染物質是否影響到鄰近地下水質，地下水採樣位置圖如圖 4.4-13 所示。

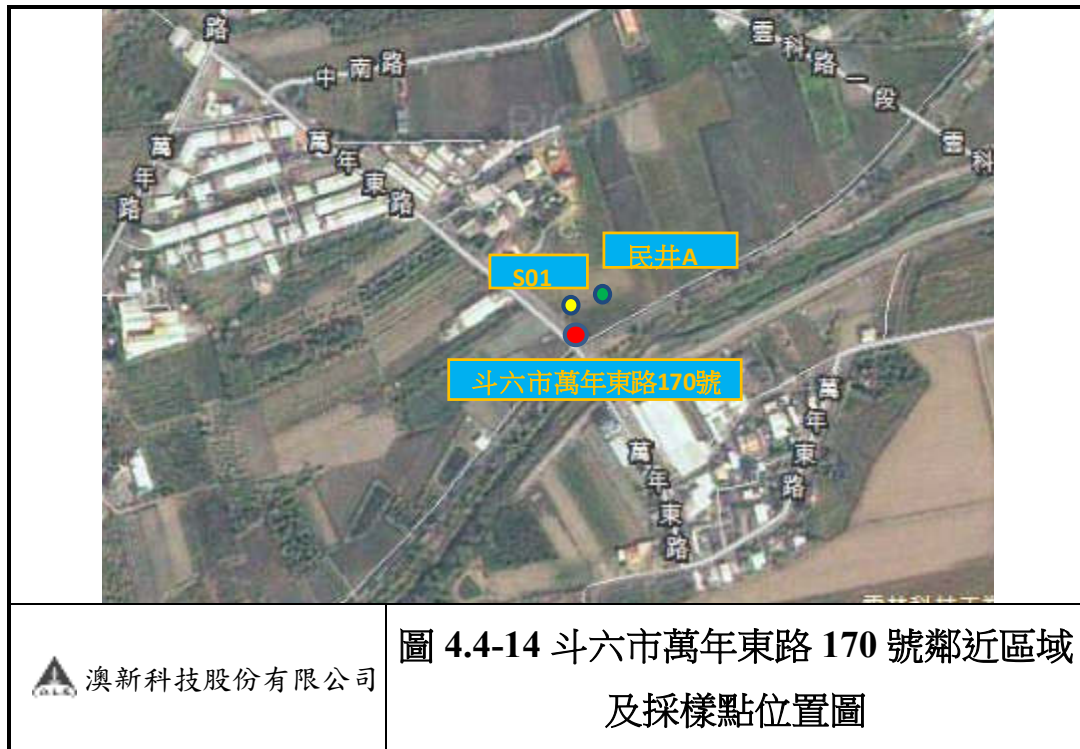
民眾於 101 年 11 月 12 日陳情，斗六市萬年東路 170 號倉庫，倉庫內堆置廢棄物，經現場勘查，內有 20 餘包太空包，內裝廢塑膠、廢橡膠及垃圾，另有約 10 餘桶液體儲存桶，內容物疑似為有機溶劑，且有異味。環保局當日於斗六市萬年東路 170 號倉庫鄰近區域採集樣品化驗，由本公司負責分析，以確認是否有污染疑慮。共採 1 組土壤樣品，分析土壤中 8 項重金屬(鎳銅鋅鉛鎘鉻汞砷) 及 VOC，1 組水質樣品(附近民井 A，井深 70m)分析 8 項重金屬(砷、鎘、鉻、銅、汞、鎳、鉛、鋅)，採樣點位圖如圖 4.4-14，各項檢測結果整理如表 4.4-17 至表 4.4-18 所示。

根據本次調查結果顯示，土壤各項檢測值均低於土壤污染監測標準，地下水重金屬檢測值均低於地下水污染監測標準。污染物質應尚無擴散疑慮且尚未影響到附近土壤及地下水環境。
