103年度雲林縣濁水溪河川揚塵防制  
及改善推動計畫

(計畫編號：YLEPB-103-011)

期末報告書(定稿本)

雲林縣環境保護局編印  
Environmental Protection Bureau of Yun-Lin

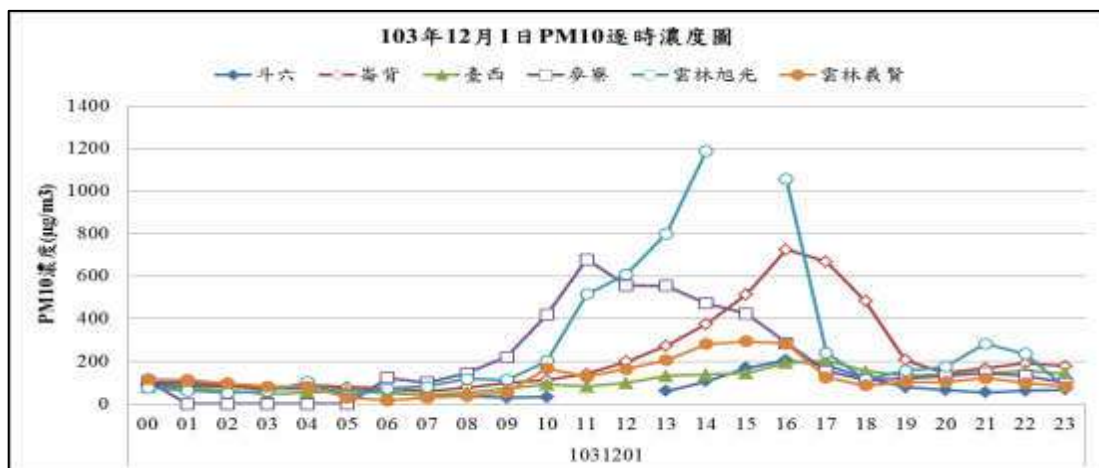
由圖 3.6-93 可以發現麥寮測站於此本日 8 時至 17 時出現  $PM_{10}$  高值，而旭光測站  $PM_{10}$  高值出現趨勢與麥寮測站相仿，而崙背測站則自 12 時過後開始出現  $PM_{10}$  高值，其餘測站  $PM_{10}$  變化趨勢相對較小；由圖 3.6-94 中顯示本日凌晨時段各測站  $PM_{2.5}$  均出現高值，且自 1 時以後開始下降，自 8 時過後則又逐漸上升，其上升之趨勢與  $PM_{10}$  相仿，自 19 時候變化趨緩；由圖 3.6-95 則發現本日風速變化以沿海的臺西測站及麥寮測站變化最大，旭光測站則因儀器設備故障而呈現持平狀態，當風速升高時則明顯發現  $PM_{2.5}$  濃度有降低的情形；而由表 4 的模擬結果發現風速自 30 日 18 時候由北往南逐漸增強，1 日 2 時開始本縣沿海地區風速逐漸增強，並向內陸延伸，13 時候內陸風速開始減緩，但沿海地區風速仍維持高檔並延續至 21 時以後方有減弱趨勢。

圖3.6-94 103 年 12 月 1 日 PM<sub>10</sub> 逐時濃度圖

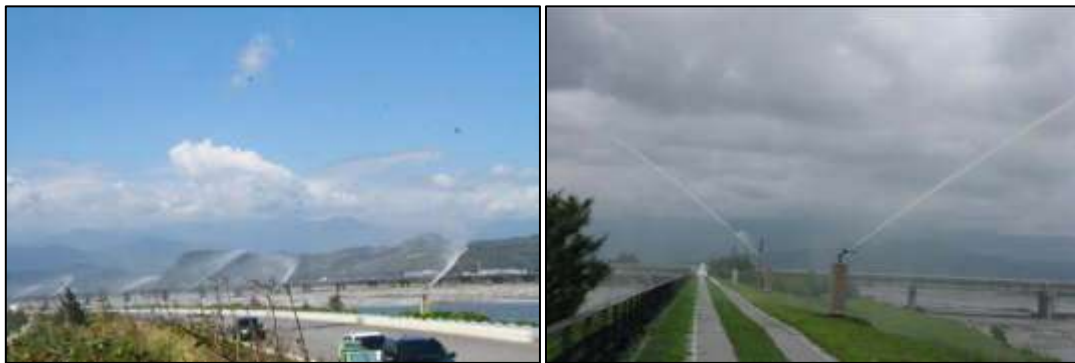
圖8.1-1 水幕系統

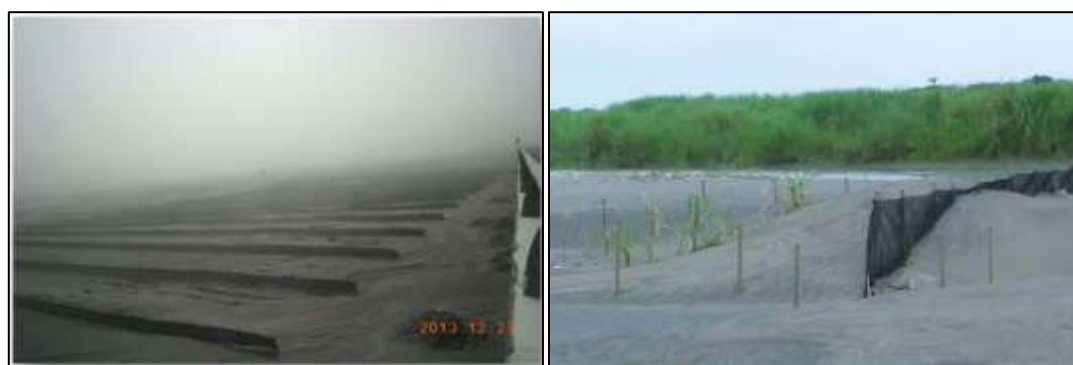
郭崇義等人(2006)建議在河床採用跳島式防風草帶，其構想於揚塵發生區位之下風處配置防風網，以攔阻飛砂料源區所供應之砂塵，估計 1 公尺高的防風網之防風效果可達 10 公尺，定砂距離可達 5 公尺。再利用堆積土體種植牧草以固結底層土壤，有助於製造自然植生入侵，降低洪水破壞植生地之環境，兼具種原庫之功效，其後於揚塵發生區位之上風處配置防風草帶，雙重保護揚塵發生區位免於風蝕造成揚塵危害。

圖8.1-3 跳島式防風(塵)網
