# 103 年度雲林縣濁水溪河川生態綠廊細部規劃

103 年度雲林縣濁水溪河川生態綠廊細部規劃

Jhuoshuei River ecological corridor detail planning in Yunlin County on 2014

YLEPB-103-045

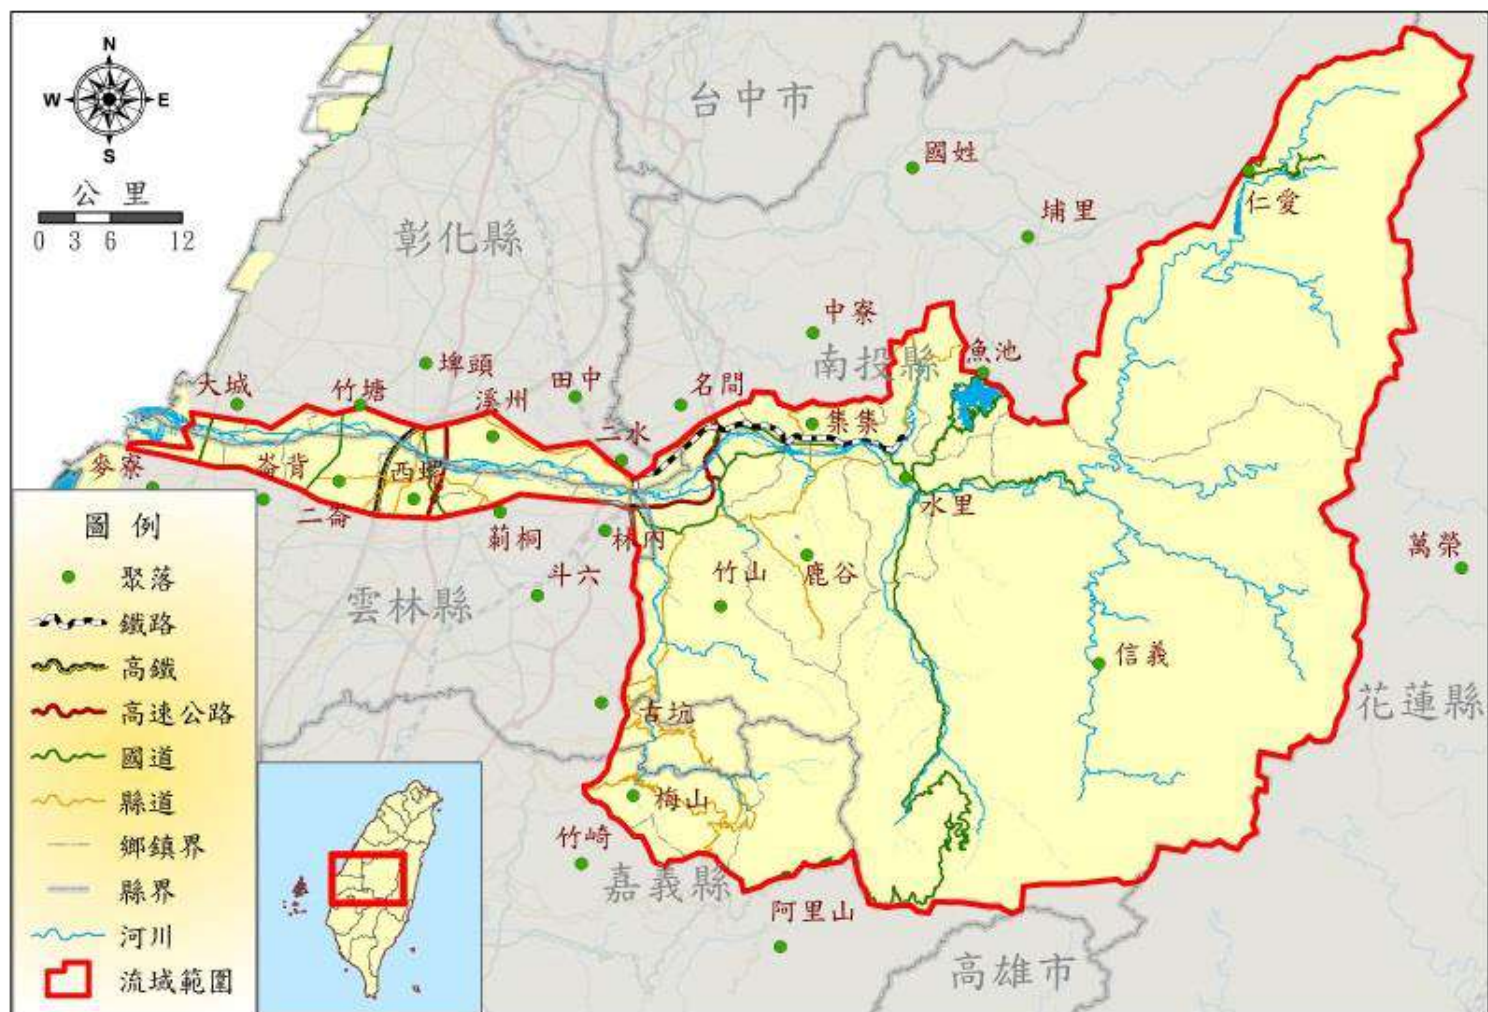
圖 2.1.1-1 濁水溪流域分布圖

濁水溪流域位於臺灣中部，東以中央山脈為界、南接第一高峰玉山(標高 3,997 公尺)。濁水溪以其流水挾帶泥砂特多，致四季混濁而得名；本溪發源於合歡山主峰與東峰之「佐久間鞍部」，東起東經 121°16'，西止東經 121°10'，南自北緯 23°30'，北到北緯 24°05'。其最上游為霧社溪，係集合歡山西坡之水，沿縱谷流下，至萬大附近與萬大溪合流，下游河谷漸漸開闊，於集集盆地再納南清水溝溪、東埔蚋溪與清水溪後流入彰雲平原，沿途輸砂形成西部海岸平原最龐大的濁水溪沖積扇 (1,800 平方公里)。於縱貫鐵路橋以下，做扇骨狀分歧成西螺溪、舊濁水溪河(亦名東螺溪)、新虎尾溪、北港溪等四支，幹流長 186.6 公里，流域面積共 3156.9 平方公里，平均高度為 1,422 公尺，為台灣第一大溪流，最後由彰化縣大城鄉的下海墘村與雲林縣麥寮鄉許厝寮之間流入台灣海峽；其流域包括南投、嘉義、彰化、雲林等四縣，流經之鄉鎮計有二十一鄉鎮，分別為大城、竹塘、溪州、二水、田中、寮、崙背、二崙、西螺、莿桐、林內、竹山、鹿谷、集集、名間、水里、魚池、仁愛、信義、阿里山、梅山，流域範圍與交通行政區位分布如圖 2-1 所示；另外，濁水溪本流由西向東著名橋樑順序為：西濱大橋、自強大橋、高鐵中二高橋、西螺大橋、溪州大橋、中沙大橋、彰雲大橋、二水鐵路橋、二高濁水溪橋、名竹大橋、集集大橋、集鹿大橋、玉峰大橋、永興橋、永興吊橋、龍神橋、人倫橋、寶石橋、雙龍橋、孫海橋等。

濁水溪主流支流 3000 餘條，河流總長 4000 多 km，由於幅員廣闊，坡陡流急，土砂流出甚多，年總輸砂量約 6300 萬噸，居全台河川之冠，大量的輸沙至下游河口，助長了下游河川揚塵及沙洲的形成。

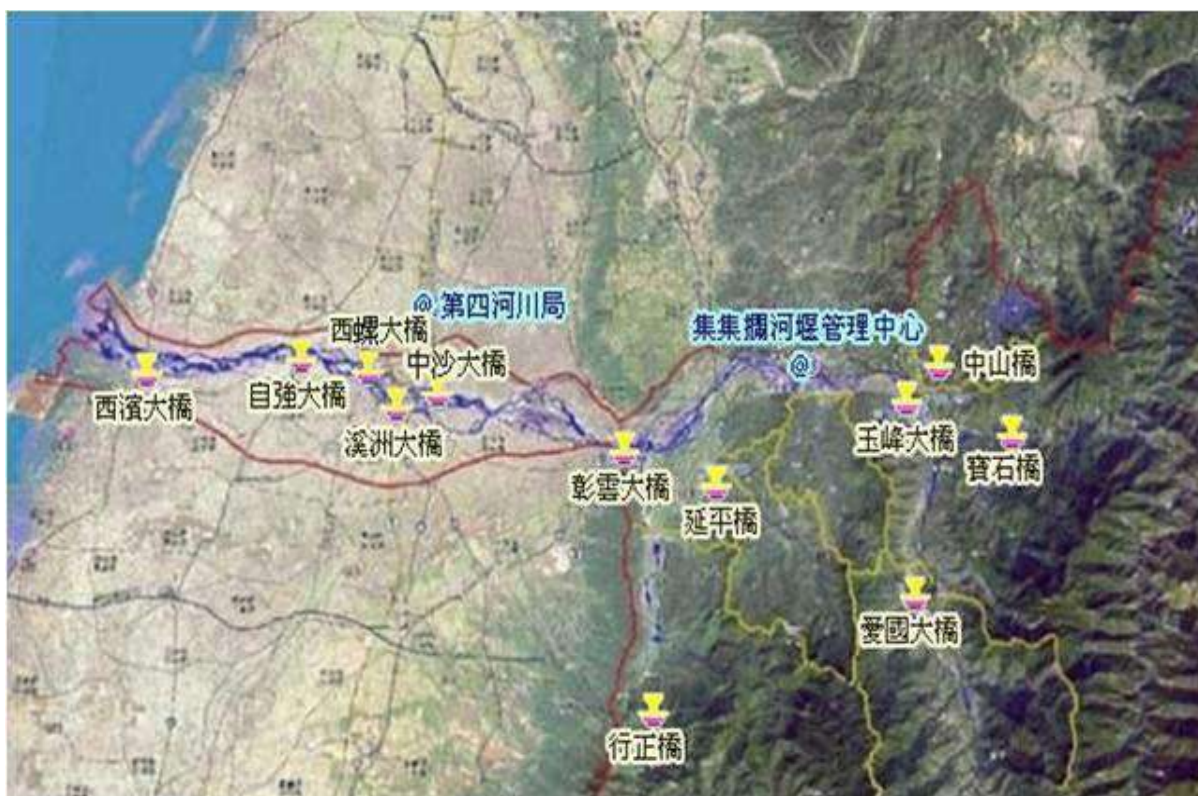
圖 2.1.3-2 濁水溪主要測站位置示意圖

依據經濟部水利署水文水資源管理系統，濁水溪流域共有 9 處流量測站、11 處水位測站及 6 處水位站斷面測站，各水位站位置分佈示意圖如上節圖 2.1.3-1 所示，因考量本計畫所著重之濁水溪揚塵所產生的問題，且各測站統計年份不一故僅列出主流的 6 處水位站斷面測站流量資料，並彙整各測站之基本資料如表 2.1.3-1 所示，依據水利署台灣水文年報最新公告至 102 年版，以下統計近 5 年相關流量資料進行分析。

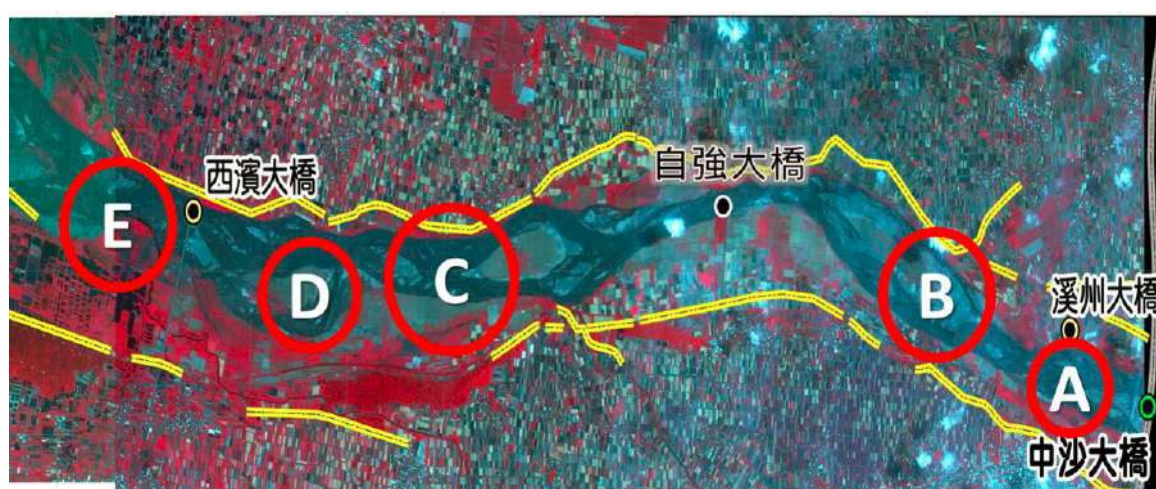
圖 3.2-1 濁水溪揚塵好發區位置圖

依據濁水溪航照圖資料，以 GIS 系統進行濁水溪裸露河床面積推估，經初估後發現雲林縣境內濁水溪嚴重裸露之揚塵潛勢區段主要有 5 處，由上至下游分別為 A. 中沙大橋與溪州大橋間(裸露面積約 35 公頃)、B. 西螺大橋與高鐵橋之間(裸露面積約 45 公頃)、C. 二崙清潔隊前低灘地(裸露面積約 100 公頃)、D. 崙背鄉草湖段低灘地(裸露面積約 220 公頃)，及 E. 西濱大橋以西出海口大片裸露沙丘(裸露面積約 305 公頃)，總裸露面積約 705 公頃。雲林縣裸露地原始分布現況請參閱圖 3.2-1。

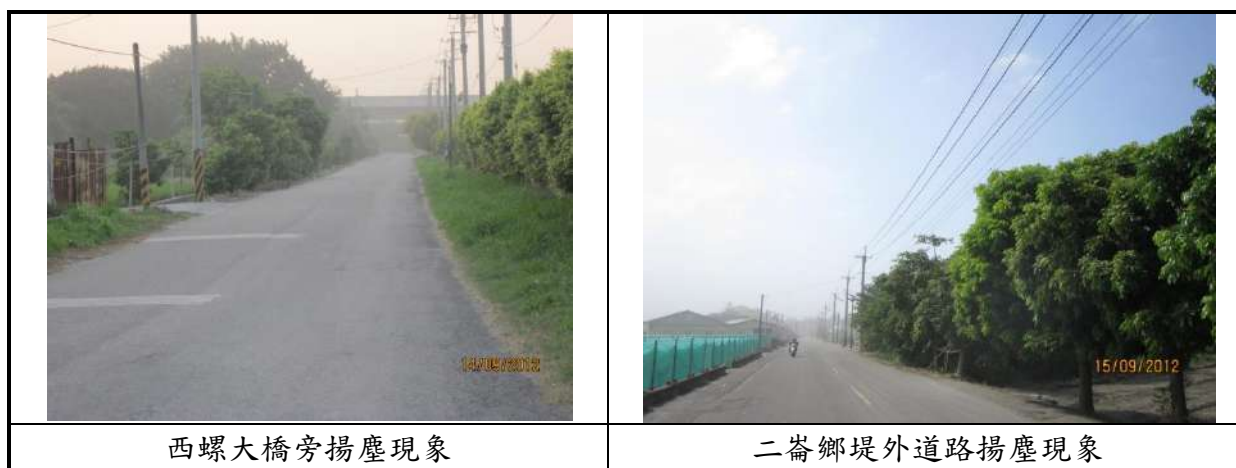
圖 3.2-5 101 年 9 月 14、15 日濁水溪沿岸揚塵現象(PSI：119.9、100)

(三)101 年度揚塵情形如圖 3.2-4 所示，拍攝時間為 101 年 9 月 14、15 日。當日崙背測站之 PSI 值分別達到 119.9、100，屬於不良空品等級，當日懸浮微粒濃度最大小時值達  $434$ 、 $289 \mu\text{g}/\text{m}^3$ 。

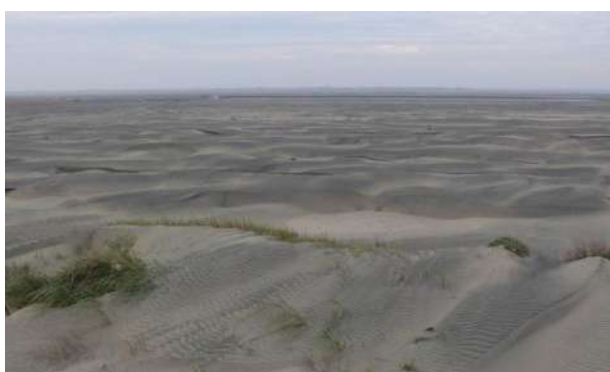
12 月河川灘地情形(裸露)

濁水溪下游於豐水期後至枯水期農民種植前為揚塵好發季節，河川灘地西瓜種植農友大約是 11 月至隔年 1 月份進行整地，通常於 1~2 月完成插稻稈與部分鋪設稻草蓆，東北季風時期整地翻除原有植生，導致裸露地面積擴大；而大面積裸露地遭受東北季風侵襲時提供揚塵所需之砂源，造成大規模揚塵現象發生。若河灘裸露地未在東北季風侵襲前完成揚塵工法或措施，將對鄰近之居民或作物造成明顯影響。

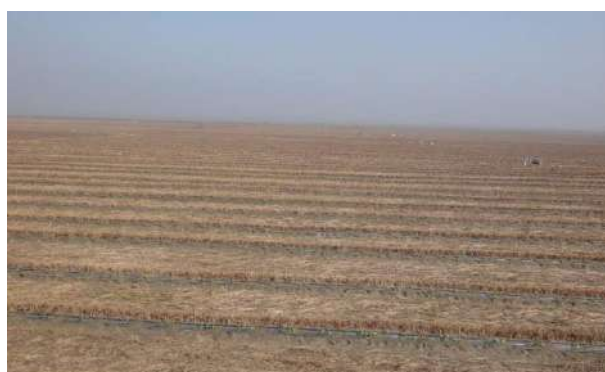
2 月河川灘地情形(插稻草)

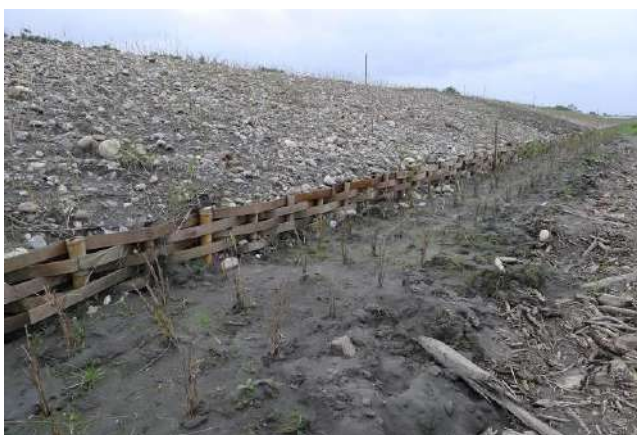
蘭陽溪河岸北側甜根子扦插復育

- 6、水利署第一河川局也於 2013 邀請宜蘭大學園藝系生態園藝植生專家黃志偉教授研究團隊，至蘭陽溪現場指導甜根子草植生作業及相關揚塵防制對策。雖過去已於蘭陽溪右岸大洲堤防高灘地植生 8 公頃象草，但礙於生態衝擊，另栽植甜根子草及其它蘭陽溪原生草苗。全年度預定於蘭陽溪揚塵較嚴重之裸露河床種植 10 公頃甜根子草及噴灑植生蘭陽溪原生草籽 4 公頃，希望及早啟動揚塵抑制作業，能真正有效減低每年季節性的揚塵影響。但礙於扦插技術、養護成本與市面欠缺實生盆苗，大幅降低扦插存活比率。

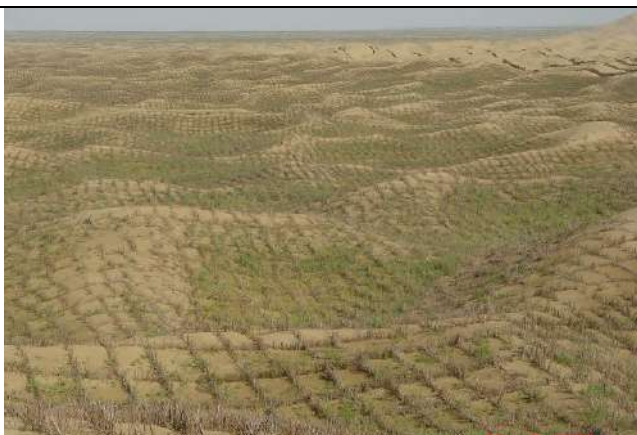
大陸草桿沙障防治(草格固沙)

- 7、在大陸沙漠地帶，藉由沙柳沙障可降低 30% 以上的風速，減少輸砂量 70%，並且具有保護植物生長、加快沙丘上植被復育的速度(胡, 2005)。

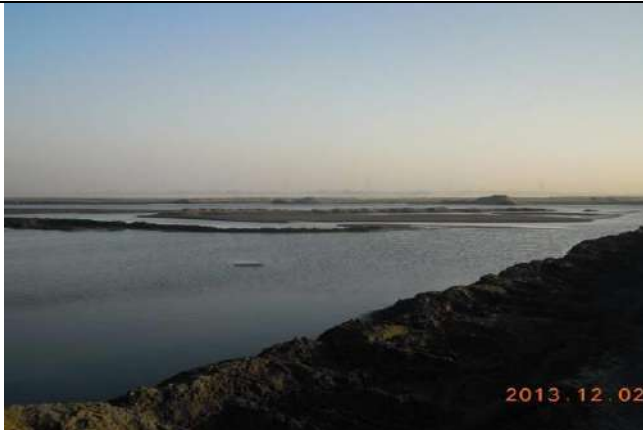
| 蓄水池潭 | 濁水溪、卑南溪、大甲溪 | <p>1、效果快速立即，於劇烈好發地區確實可行，但溪水暴漲所造成沖毀隱憂，確是不可避免。</p> <p>2、2003 年於中華大橋上游 1300m 處，完成兩座寬 16m，長 180m 增加水覆蓋裸露河床面積約 10 公頃。經 2005 年經海棠、馬莎等颱風過境後，近幾沖毀消失。</p> <p>3、2012 年於濁水溪揚塵改善第四期工程計畫，便增設 90 公頃蓄水池塘。但受颱風豪雨影響部分蓄水池潭已部分遭受沖毀消失。但迄至 2014 年 8 月於卑南溪中華大橋下，該工程設施仍持續修建養護中</p> |

| | | <p>於濁水溪進行蓄水池潭建置，以抑制揚塵好發(水利署電子報-web)</p> |

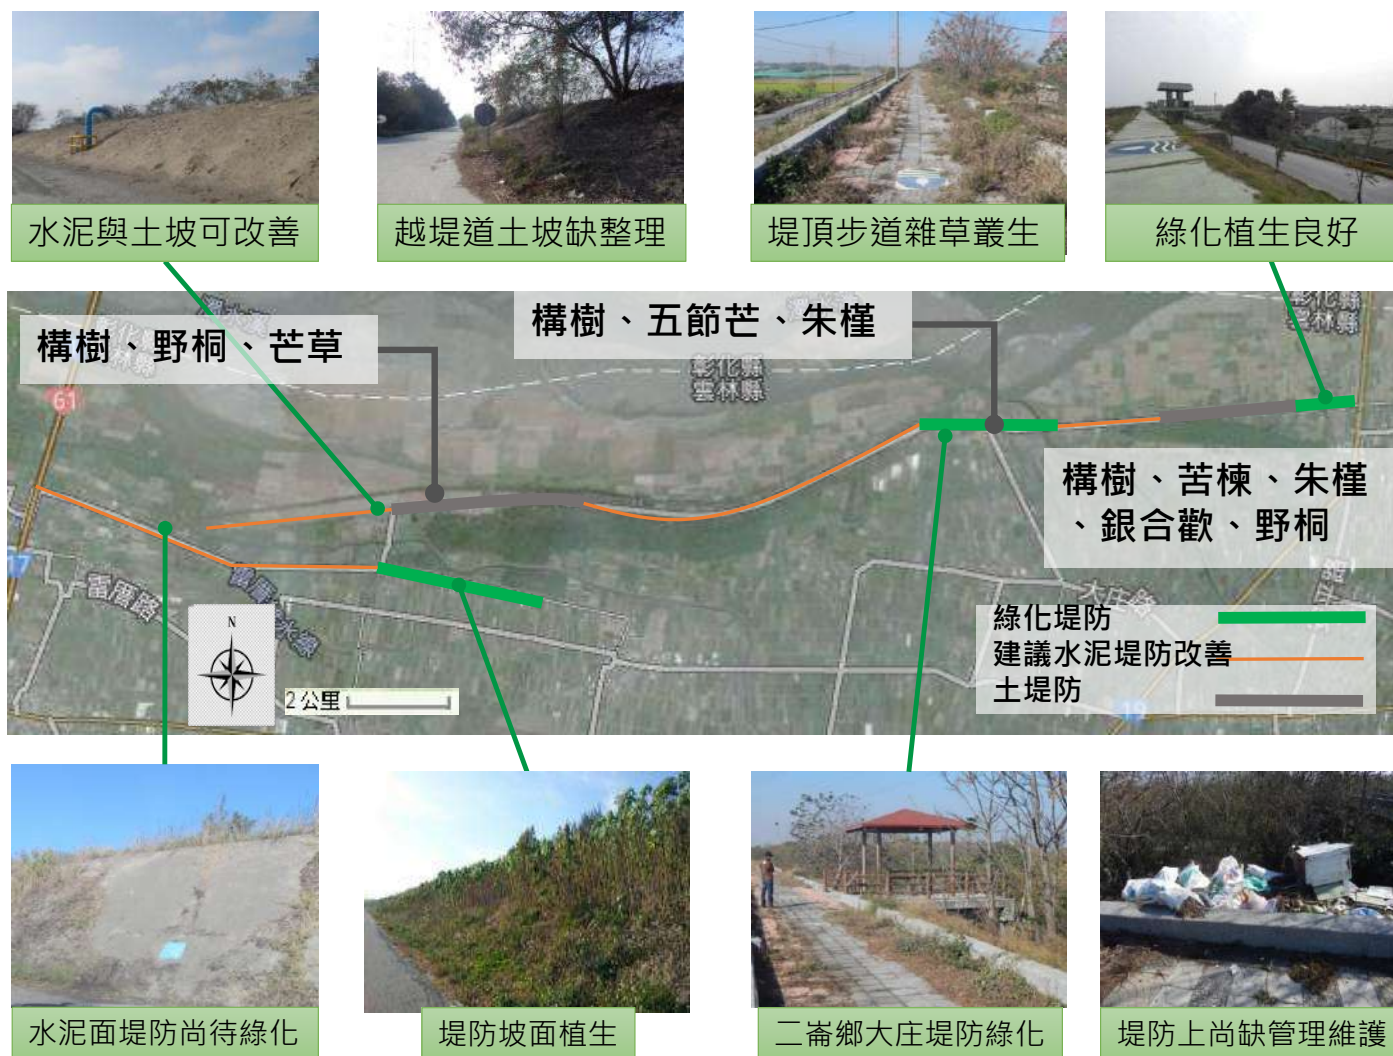
圖4.1-2 南岸堤防現況圖

濁水溪南岸自大庄堤防以下至河口雷厝堤防段，部分堤防仍為混泥土堤防，少部分堤防進行培厚植樹綠化，堤頂並設有自行車道防風效果良好。高灘地土地使用為農民申請使用公有地作為農業使用，少部分為私有地。西瓜為本區主要作物；二崙及崙背地區有大義崙排水及八角亭排水流入濁水溪，主要污染源為畜牧業及家庭污水污染，水質不佳導致異味常為民眾所詬病。

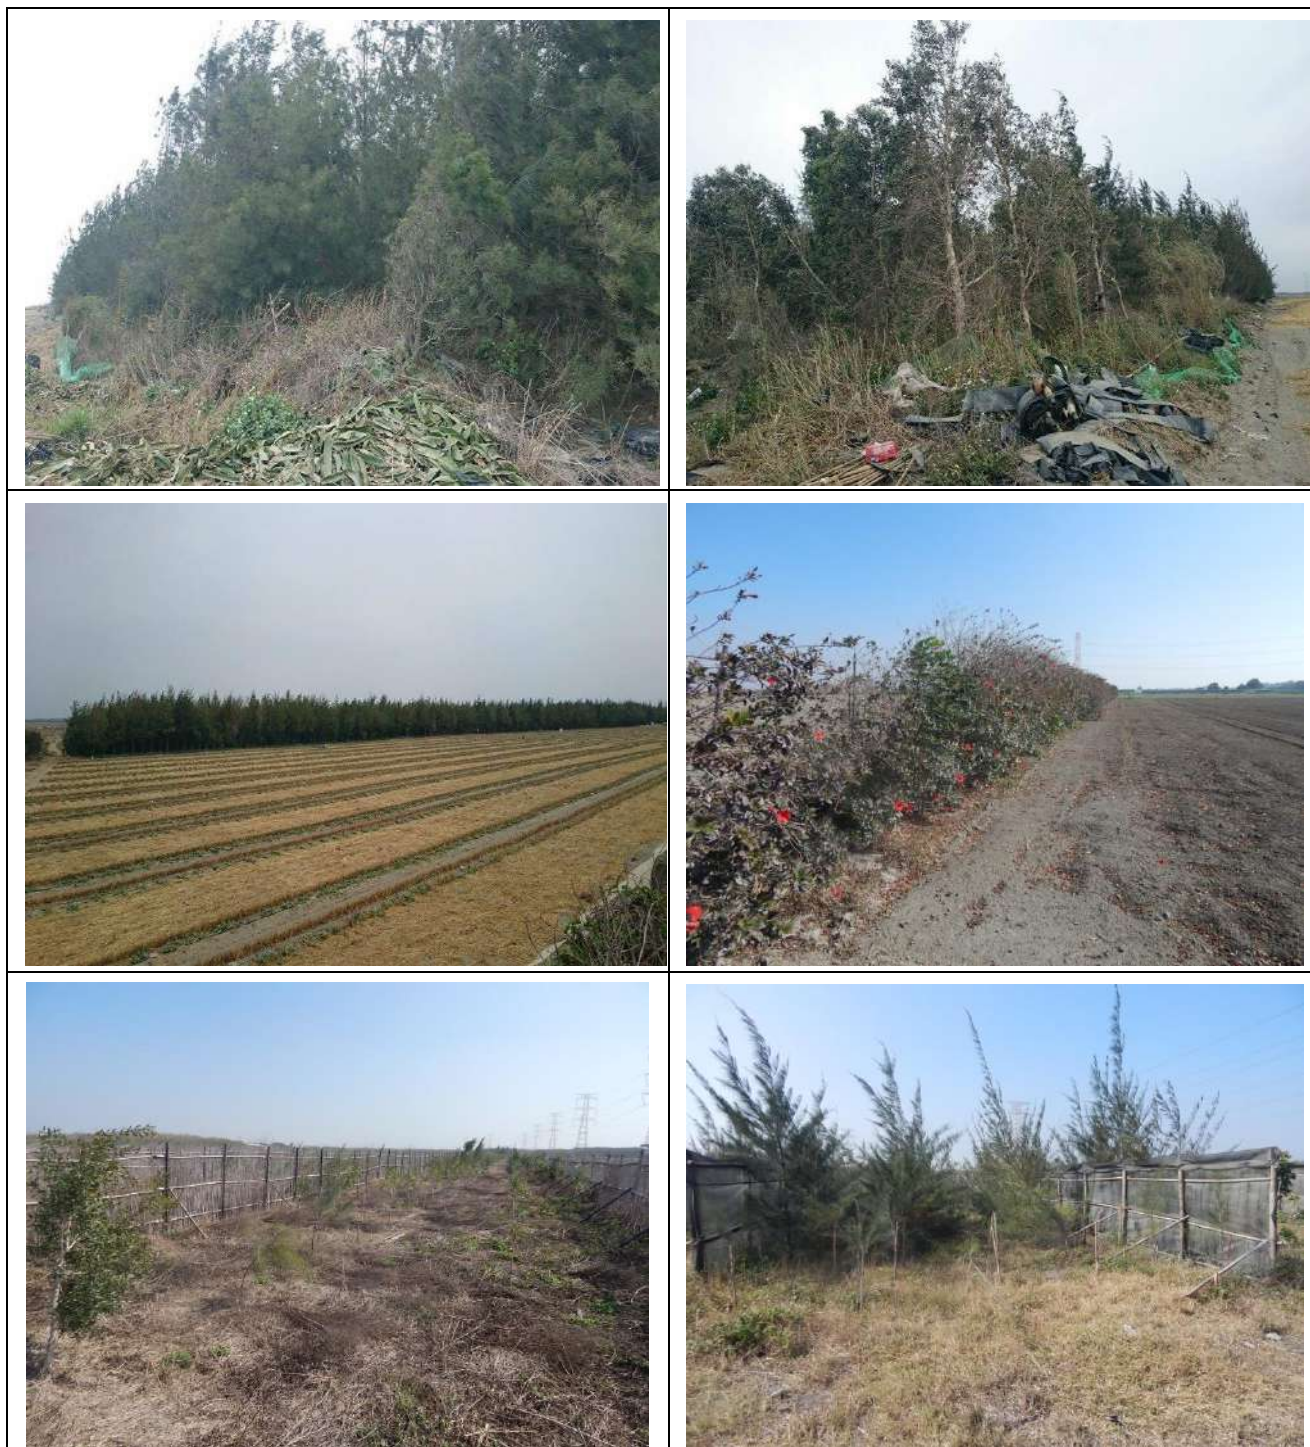
圖4.1-3 南岸高灘地防風林植樹狀況

從計畫範圍調查發現高灘地植樹防風工法已十分普遍，以種植木麻黃為主，南岸則有第四河川局於 98 年開始之植樹計畫，主要種植木麻黃、白千層、黃槿、朱槿及相思樹等樹種。由於為近年栽植，高度約 1.5~3M 之間，南岸防風林調查影像整理詳如圖 4.1-3。

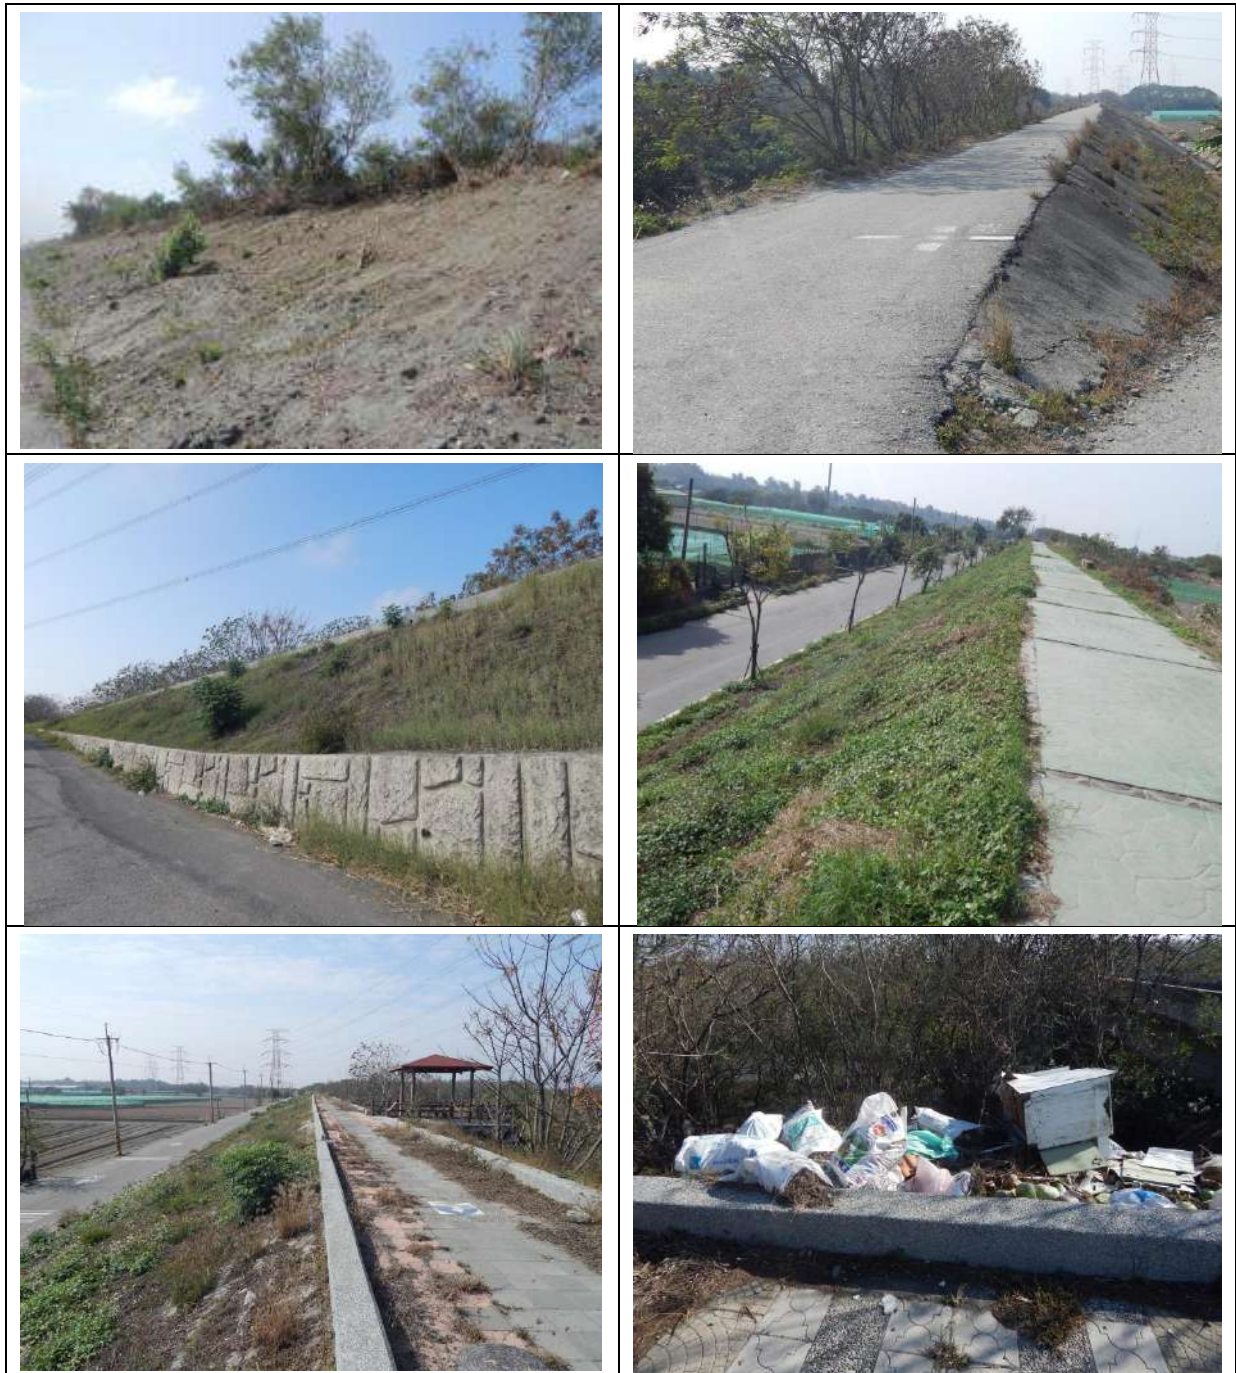
圖4.1-4 南岸堤防邊坡綠化狀況

經調查發現南岸部分堤防已逐步分段綠化，綠化後不論是固沙防風或景觀美質等效果皆有明顯改善，但應是缺乏人力維護，現場發現有些植栽生長不佳及垃圾廢棄物堆置狀況。如圖 4.1-4。

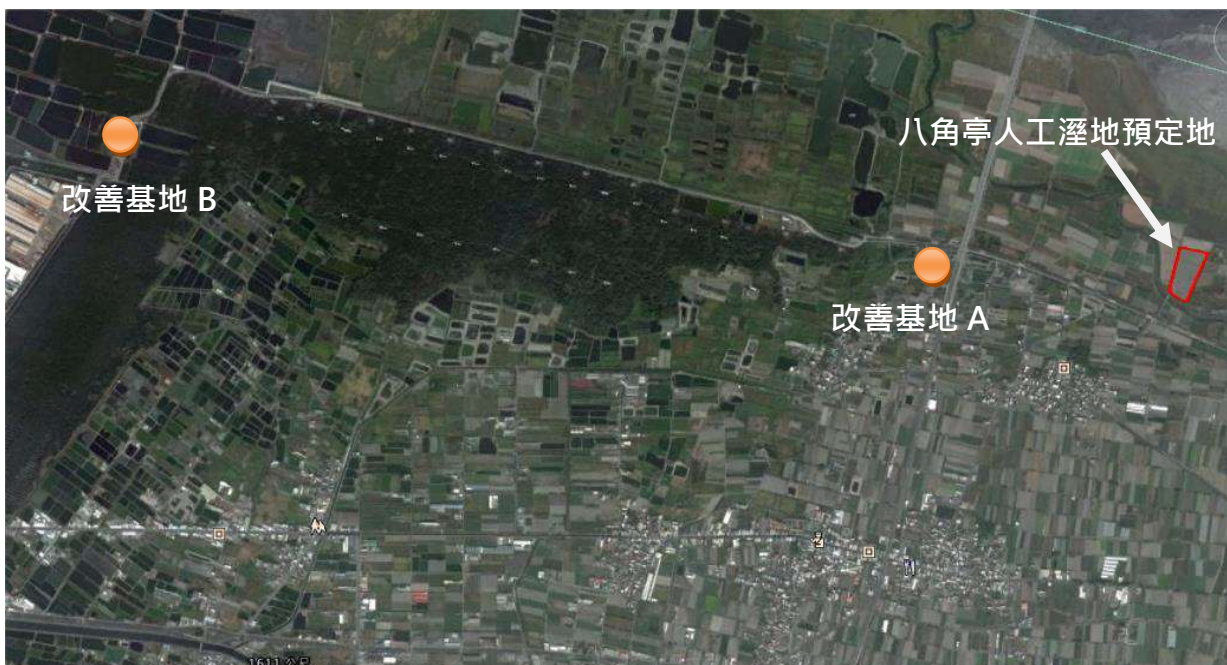
圖 4.4-1 規劃改善裸露地區位示意

經現勘比對並與國有財產署查詢，於麥寮鄉北側風砂來源且適合綠化改善之公有地有兩區塊，分別為靠近新吉堤防的吉安段 1~40 號 13 筆約 9.4 公頃、與靠近許厝寮堤防的六輕段 62 號約 13 公頃，相關區位說明如下：

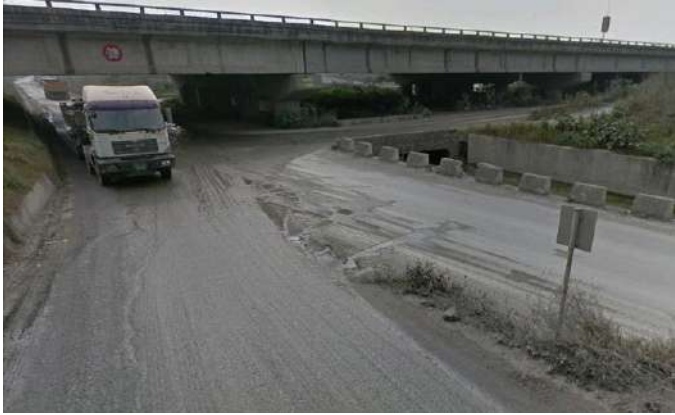
| | <p>基地 A 東北角拍攝，砂石車進出頻繁，地面砂石泥濘，砂土堆置無防制措施。</p> |

位於新吉堤防南岸防汛道路與台 61 線交接區塊，現況為砂石業占用，砂石車進出頻繁，周邊道路地面沙土泥濘明顯、裸露區塊揚塵嚴重。

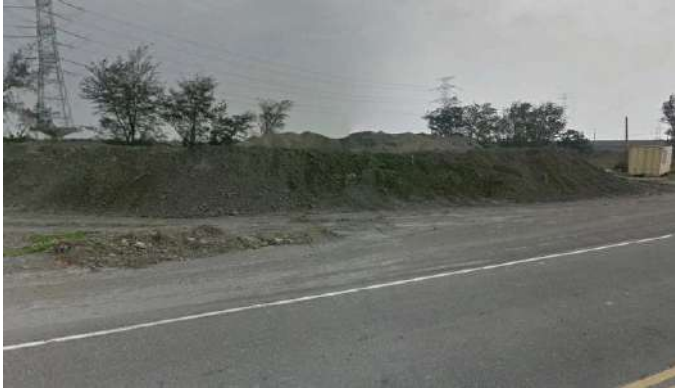
| | <p>基地 A 內部聯絡道拍攝，內有大量砂土堆置，無揚塵防制措施。</p> |

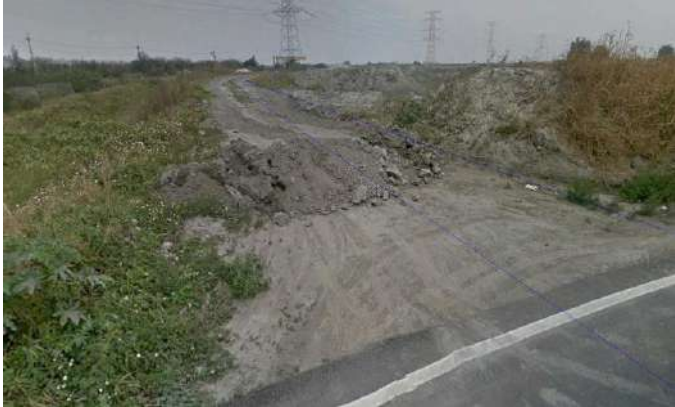
| | <p>基地 A 西側聯絡道路拍攝，內部開闢聯絡便道缺乏鋪面與養護，車輛行駛會揚起沙塵。</p> |

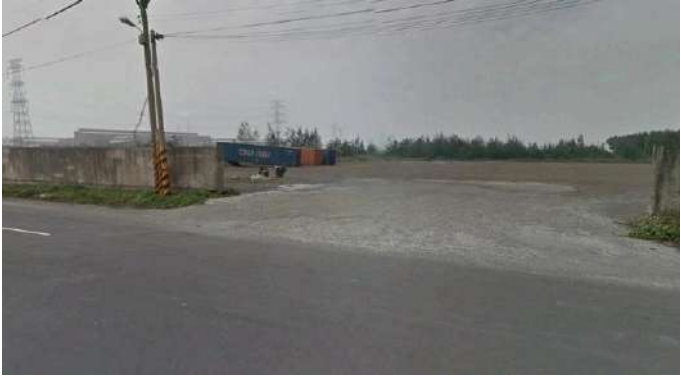
| | <p>基地 B 東北角入口拍攝，貨櫃車油罐車進出頻繁，目前為車輛與貨櫃暫置場，地面鋪設砂土。</p> |

位於許厝寮堤防南岸六輕聯絡道裸露區塊，現況為貨車等車輛停放使用，周邊有自然林與水池，貨櫃車進出頻繁，周邊道路地面沙土泥濘明顯、裸露區塊揚塵嚴重。

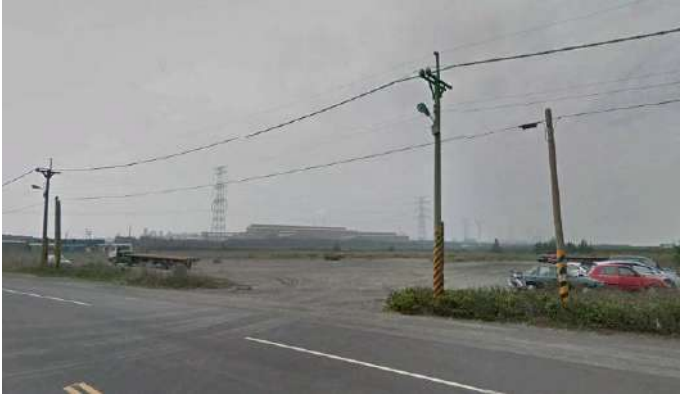
| | <p>基地 B 東側入口拍攝，內有車輛停置，鋪面為砂土，地面沙土胎痕明顯，現場無揚塵防制措施。</p> |

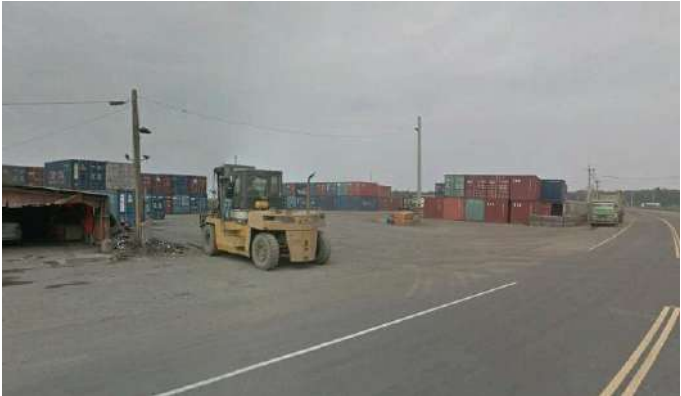
| | <p>基地 B 東南側入口拍攝，現地放置貨櫃與車輛，地面沙土胎痕明顯，車輛行駛揚起沙塵。</p> |

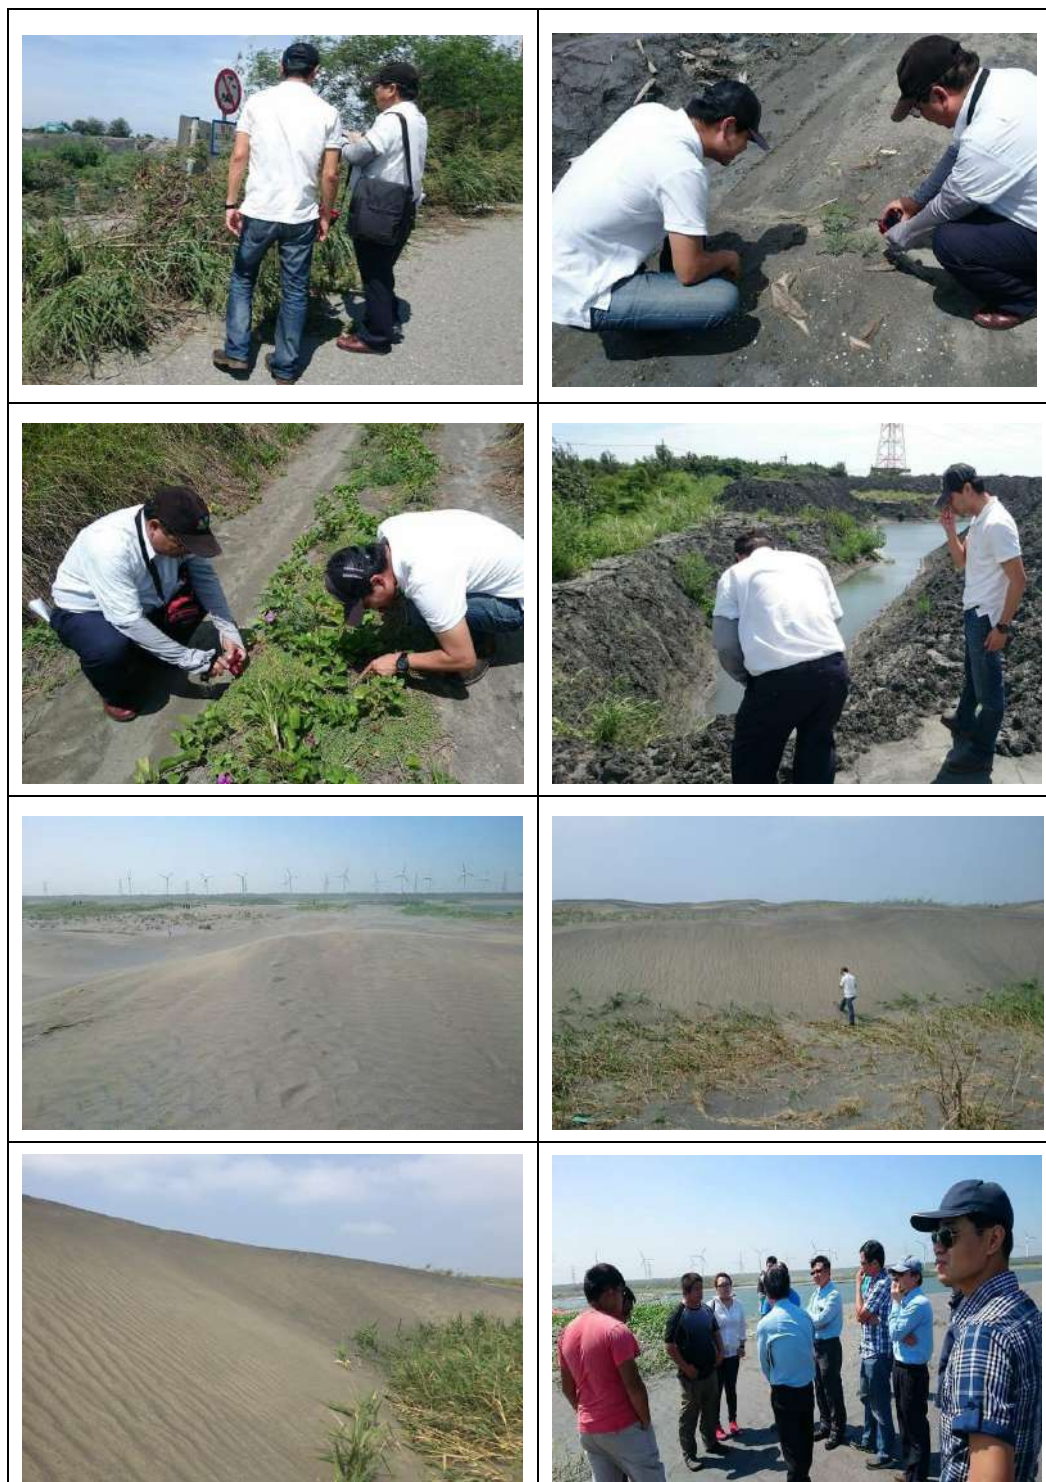
圖 4.5-2 麥寮鄉河口現勘實況

- 1、河口東北季風強勁，建議分期復育，第一期應於沙丘南側建立防風保育林帶寬40m、長度約3000m，可立即減緩沙丘向南側侵蝕趨勢，為便於防風林帶的種植，現地應整地推平或減少高程差，培土型塑防風林平台；建立周圍防風林區塊與優勢地被，以達到先期定砂與營造後續植被的生長環境，為期1~2年。
- 2、第二期可進行沙丘裸露地植生綠覆120公頃，選用現地耐旱易生長的草本爬藤及水濱植物，如馬鞍藤、濱刺麥、甜根子草等，在適當季節進行復育，減少裸露地面積並營造周邊物種棲地與遊憩觀賞空間。

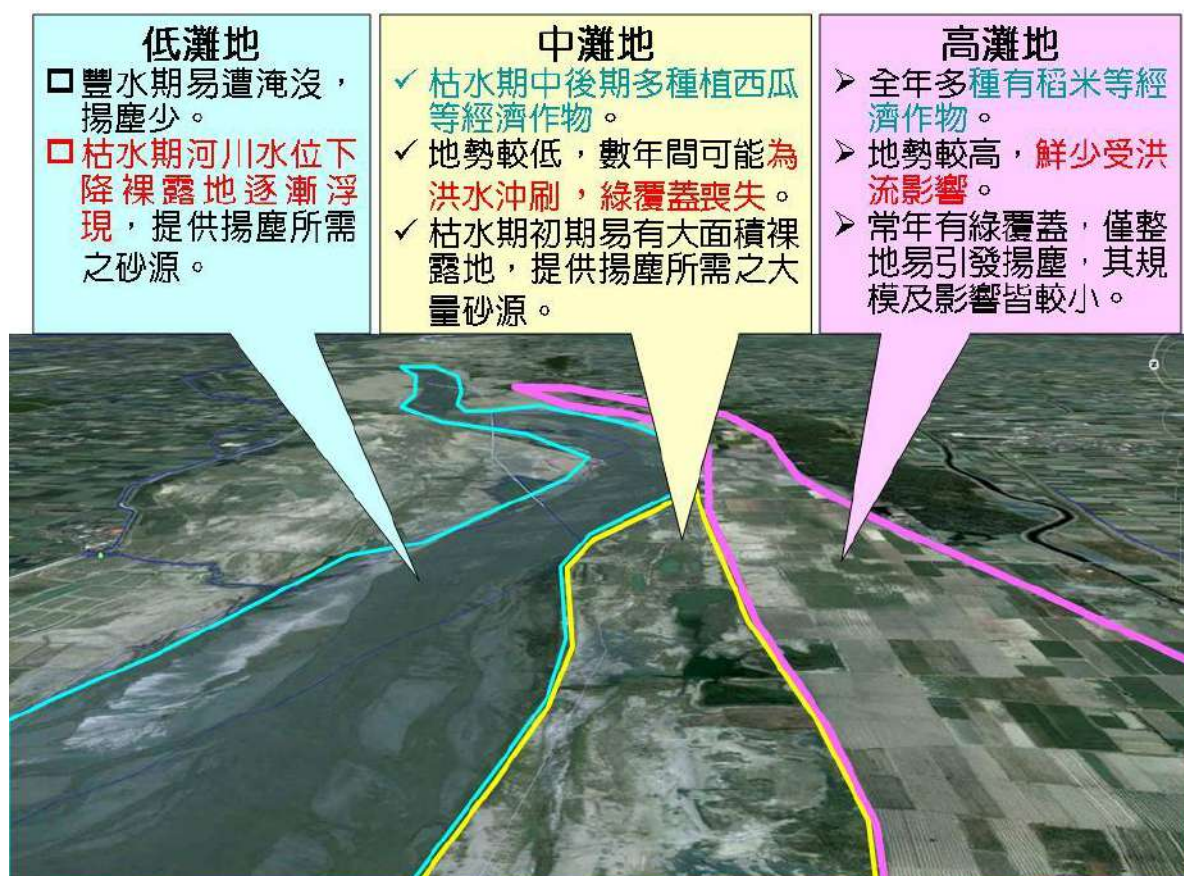
圖 5.1-2 河川高、中、低灘地示意圖

3、低灘地，灘地地勢最低，豐水期間河川流量大，常遭水覆蓋，待枯水期河川水位下降裸露地逐漸浮現，提供揚塵所需砂源之區域。

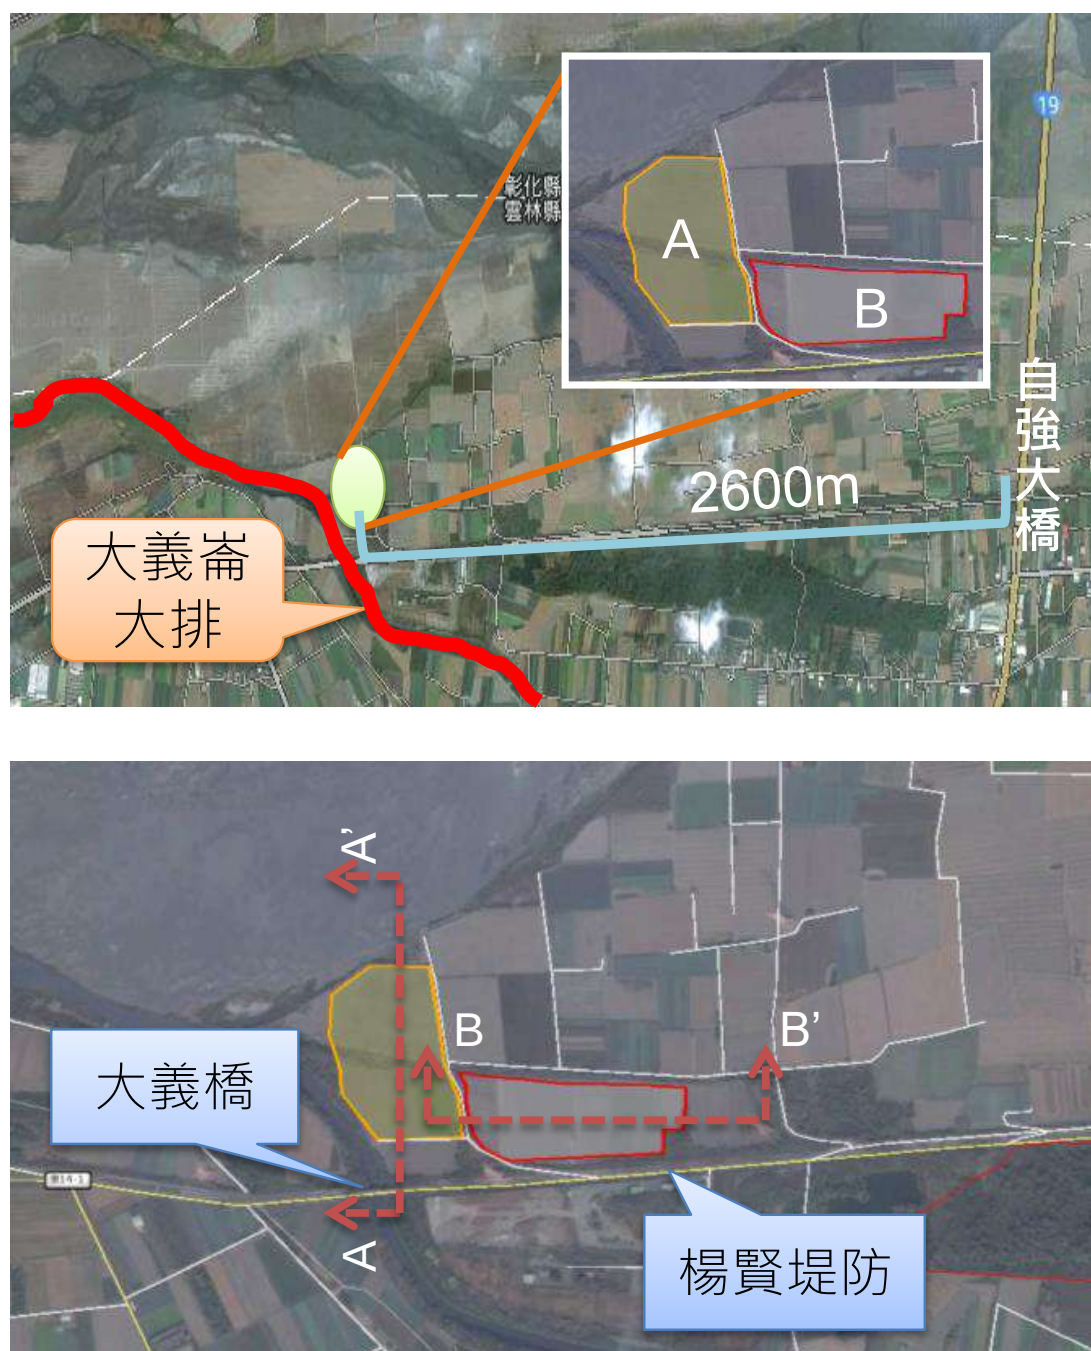
圖 6.2.2-1 大義崙人工溼地區位概述

工作團隊彙整河灘公地資料及考量選址原則後，初步選擇兩大排各兩處位址進行優選與第二方案評估；大義崙大排人工溼地初步選址兩處，位於楊賢村堤防與大庄堤防交接處，大義橋北側高灘裸露地，A 地地籍屬二崙鄉港後段 R14~R18 號，面積共為 3.63 公頃、B 地地籍屬二崙鄉港後段 R25、R35~R37 號，面積約為 3.55 公頃；八角亭大排人工溼地初步選址兩處，位於大庄堤防與雷厝堤防缺口處，大排幹線右岸的高灘裸露地，A 地地籍屬麥寮鄉雷厝段 R142、R143、R145 號，面積共為 4.09 公頃、B 地地籍屬麥寮鄉雷厝段 R162 號，總面積為 4.83 公頃，位置詳細說明如下：

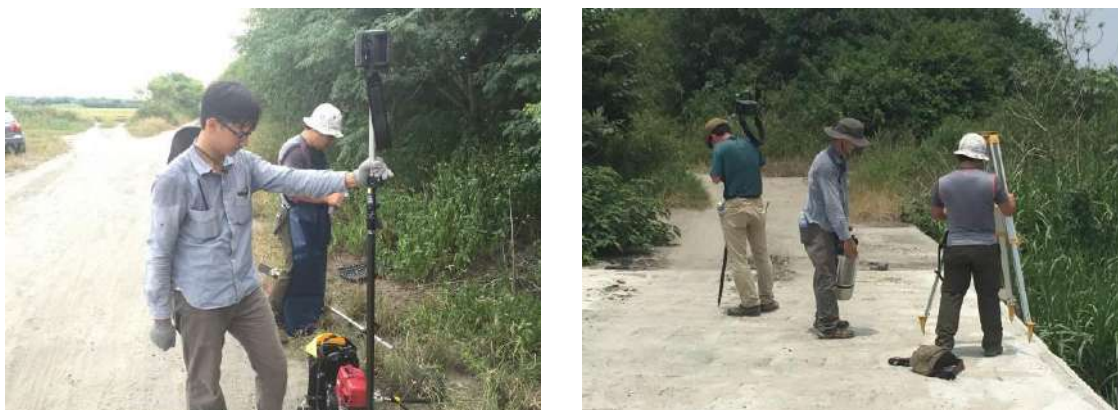
圖 6.2.4-1 八角亭人工溼地地形測繪實況

為進行後續規劃設計，工作團隊針對八角亭麥寮鄉雷厝段 R162 號地(緯度 23.810688° 經度 120.296120°)進行詳細地形圖測繪，如圖 6.2.4-1、6.2.4-2 所示、各單元平面配置規劃如圖 6.2.4-3 所示，八角亭排水人工溼地的工程範圍，包含了兩個主要的工項，分別為主要水源取水工，以及人工溼地淨化單元，整體系統的單元流程如圖 6.2.4-4 所示，分別說明如下：

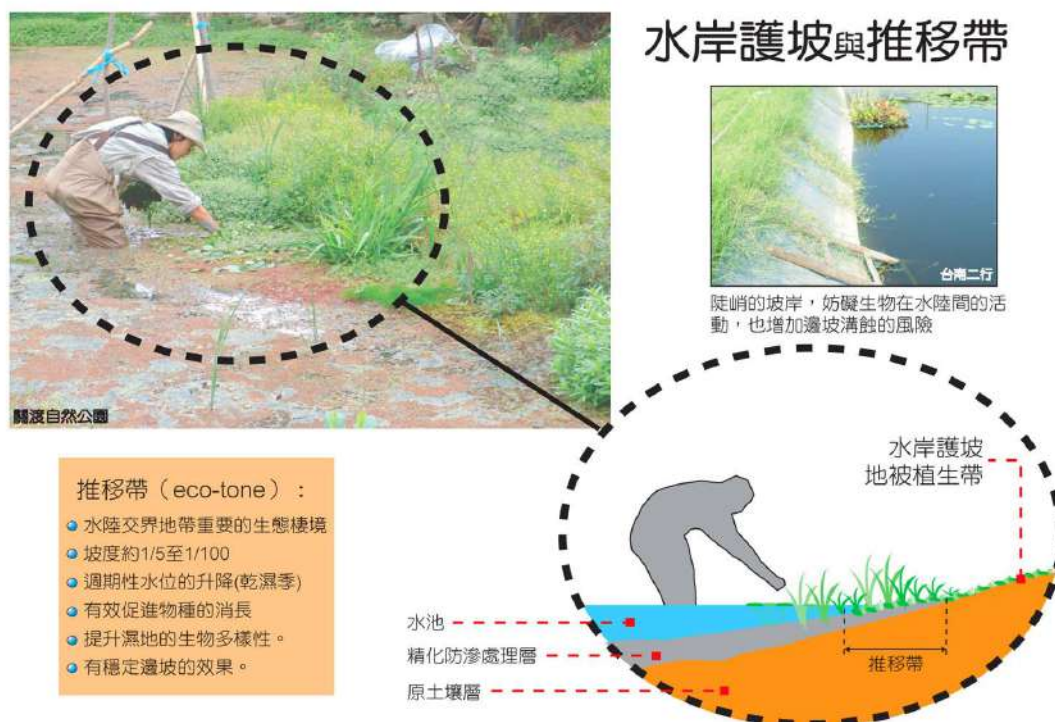
圖 6.2.7-2 水岸護坡與推移帶剖面示意

推移帶(ecotone)係一個位於水陸交界地帶的重要生態棲境，其坡度約在 1/5 至 1/100 之間變化(圖 6.2.7-2)，視其鄰近的水域及陸域而定。平緩的坡降有助於實施週期性水位消長管理作業，能有效提昇溼地的生物多樣性，且使坡腳的穩定度大幅提昇，在無須藉助任何水土保持構造物的設計下，即可達成自然的穩定效果。

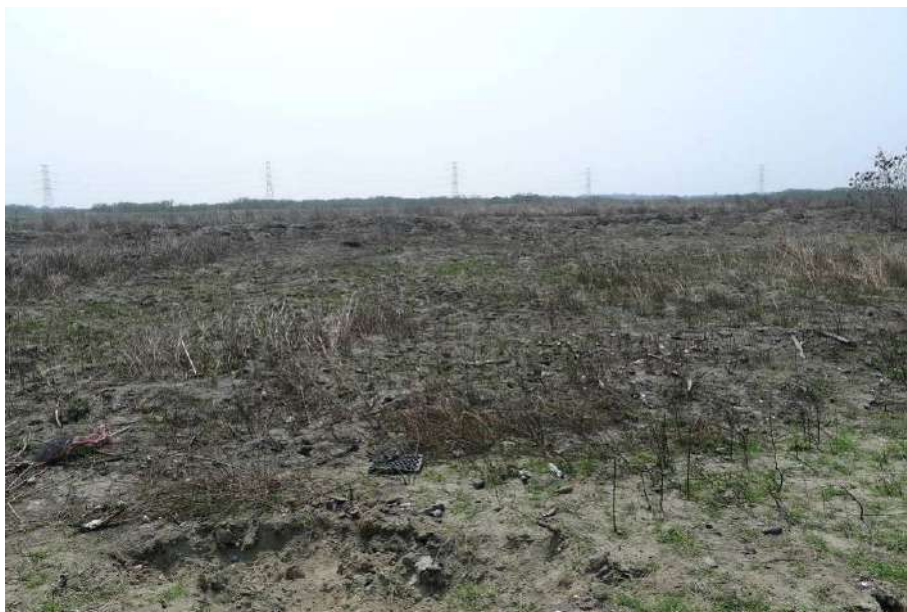
圖 7.2-2 植生復育區人為影響

1. 基地裸露面積:本基地曾經耕作過，地面畦溝仍明顯留存，而且極可能是根作類如牛蒡、地瓜、花生，引來大量可能是嚙齒科野生動物，不明原因棄耕至少兩年，如今似有捲土重來跡象，前季植生較完整，但已被噴殺草劑且焚燒，顯然被農民搶耕中(進行式)(圖 7.2-2)。

現場曾有殺草劑施用、刈草與焚燒痕跡，造成基地裸露嚴重

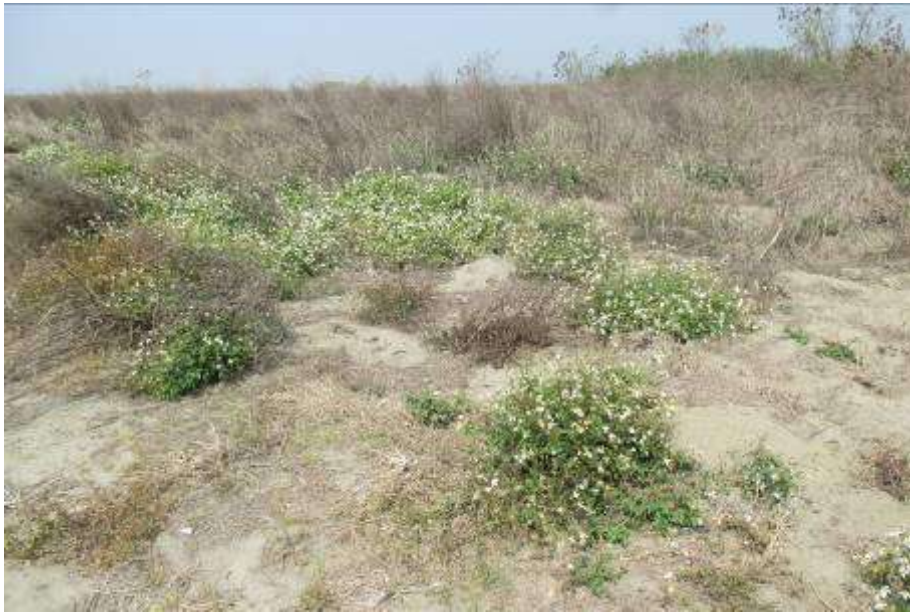
圖 7.2-3 植生復育區土地乾涸

2. 本基地四個鄰面，至少有 3 面是耕作區，在農民眼中是雜草或「野生動植物」的溫床（西瓜田四面圍網，似乎極度欲防範野兔、鼠等動物入侵），是潛在破壞作物生長的威脅物，有極高被破壞的風險，尤其今年大旱，中南部極端缺水，而本區域卻完全無管制地下水抽取，更是塊農耕「寶地」，若未來欲保留作為復育區域，反有「四面楚歌」般的壓力與威脅。
3. 綠覆率:基地現場雖有噴施殺草劑與焚燒痕跡，但仍有部分植群存活繁衍，基地綠覆率面積仍有 20%以上。
4. 植物種類:以賽蜀豆、大花咸豐草、恆春百慕達、白茅、甜根子草、蓖麻、田菁、銳葉牽牛、茵陳蒿、構樹、銀合歡等為主要優勢草種，以不均勻點狀分布(圖 7.2-3)。

因土地乾涸基地原生植物皆以不均勻點狀分布

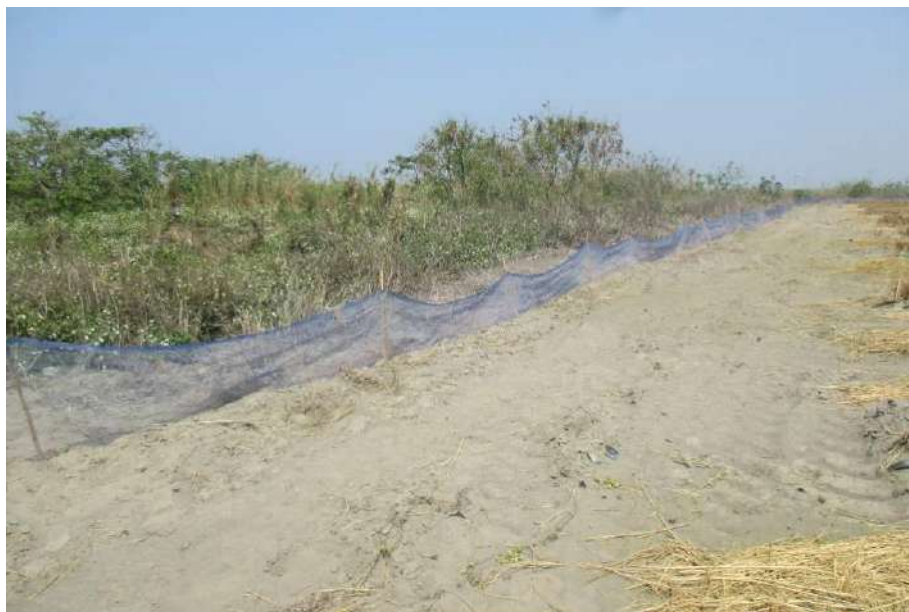
**圖 7.2-4 植生復育區野生動物活動痕跡**

5. 原生種子源:四周農業利用密度極高，「耕地」上野生植群已全數鏟除，可用野生種子庫源，距離約 200m 外。
6. 野生動物棲地與生物多樣性：
  - a. 基地現場發現，野生動物挖掘地道密度頗高，平均推測應是野兔。
  - b. 鳥類至少有鷓鴣、鸛鵒等，前者族群頗高，主要在未耕作區。
  - c. 過去地上植被未施藥焚燒前，應為當地野生動物休憩繁衍的原生棲地與廊道(圖 7.2-4)。

基地周圍野生動物應活動頻繁，當地農戶皆於耕地旁建立圍網，  
並埋入土中以防止野生哺乳動物入侵破壞

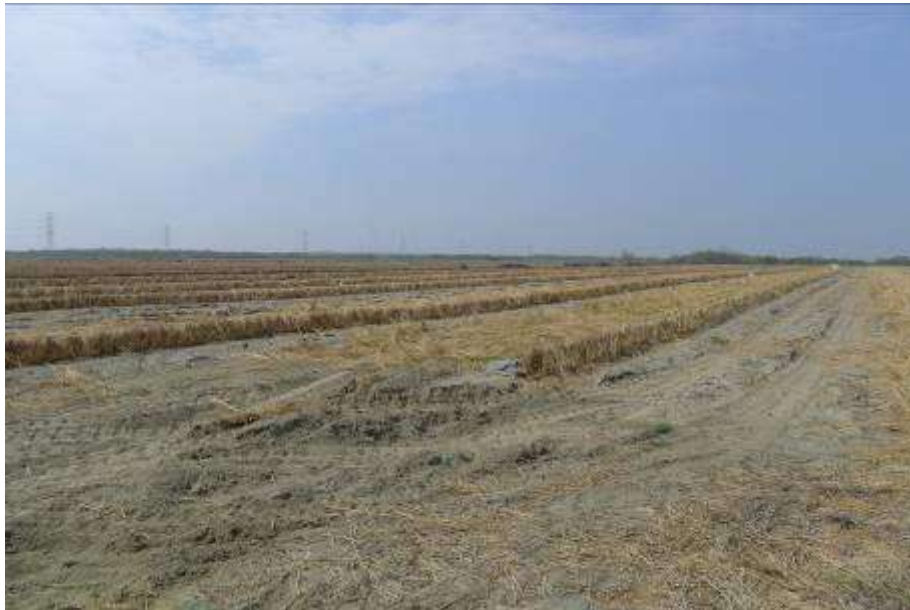
圖 7.2-5 植生復育區植種缺乏

7. 土壤硬度:因位處洪泛平原，土壤似乎已砂礫土為主，但硬度仍高。
8. 土壤水分:因無任何水系與灌溉系統通過，基地土壤普遍呈現乾涸狀態。
9. 河床灘地土地利用:四周河川局已完全租賃給地方農用，農業使用密度頻繁，主要栽植有西瓜、牛蒡與蒜頭為主，若未來執行野生草種復育，基地內種子庫源飄散可能造成附近農顧慮不滿，進而私自噴藥焚毀，也為未來該計畫後續執行一大隱憂(圖 7.2-5)。
10. 農業灌溉溝渠:因距離行水區域近達 700m，並無任何農業灌溉系統，經現地訪談與實地調查，當地農戶皆以高馬力抽水馬達抽地下水（至少 4 吋管）進行農業灌溉，且對水源與農業機具並不願意租借他人使用，致增添計畫復育初期困難程度與成本(圖 7.2-6)。

基地周圍農業使用密集頻繁，已無天然野生種子源可進行採種利用

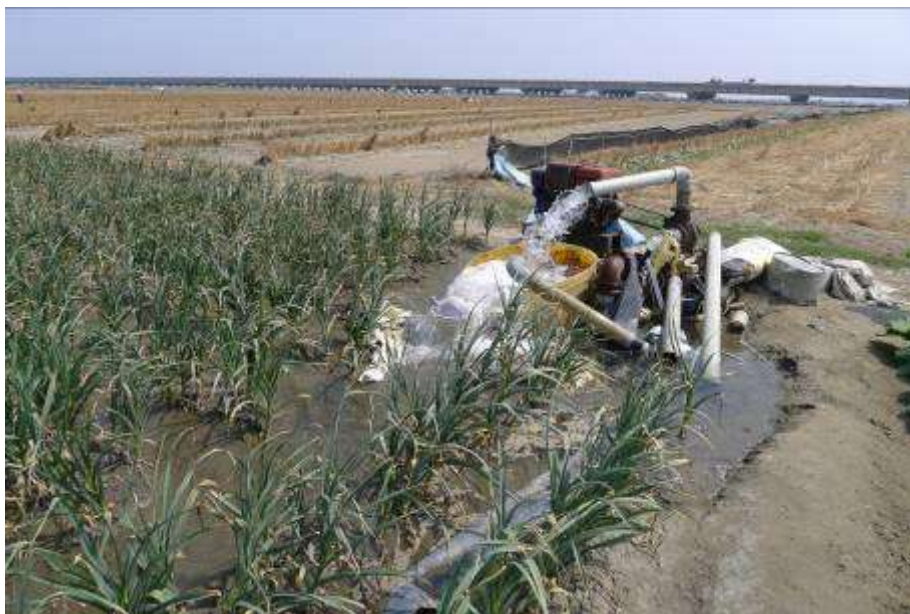
圖 7.2-6 復育區周邊農業灌溉

現地農業用戶皆鑿地下水井進行田間灌溉

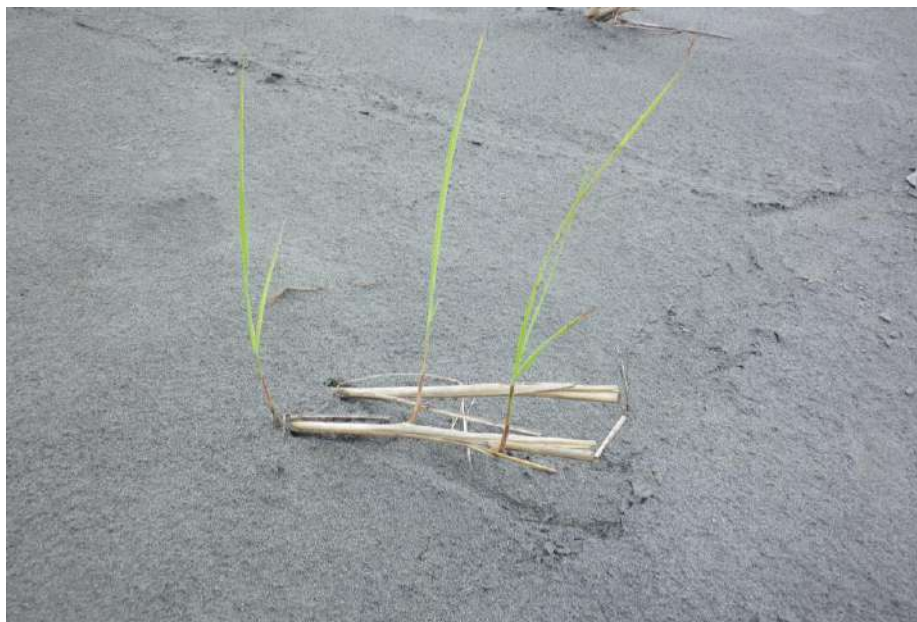
圖 7.2-8 植生復育區扦插示意

- (1) 扦插植物首要選擇以甜根子草(*Saccharum spontaneum* L.)或狼尾草(*Pennisetum alopecuroides*)或當地合適且具防風固土特性植物。
- (2) 無論狼尾草或甜根子草，每一插穗需具有一芽點。
- (3) 兩者插穗母本皆需達30~50cm。
- (4) 扦插深度需達插穗母本1/2以上，藉以插穗提高存活比率。
- (5) 插穗角度以斜30°角為主，不僅可有效提供插穗存活率，更可誘導節間芽點側芽生長(圖7.2-8)。
- (6) 插穗株距以每隔1m進行1支扦插，行距則以每2.5m進行扦插復育(圖7.2-9)。
- (7) 插完畢後可立即進行澆水灌溉，或擇期梅雨季節期間進行扦插作業，降低灌溉成本開銷。

以斜插 30° 角不僅能有效提高存活率，更能誘導節間芽點側芽生長
