# 103 年度雲林縣濁水溪河川生態綠廊細部規劃

103 年度雲林縣濁水溪河川生態綠廊細部規劃

Jhuoshuei River ecological corridor detail planning in Yunlin County on 2014

YLEPB-103-045

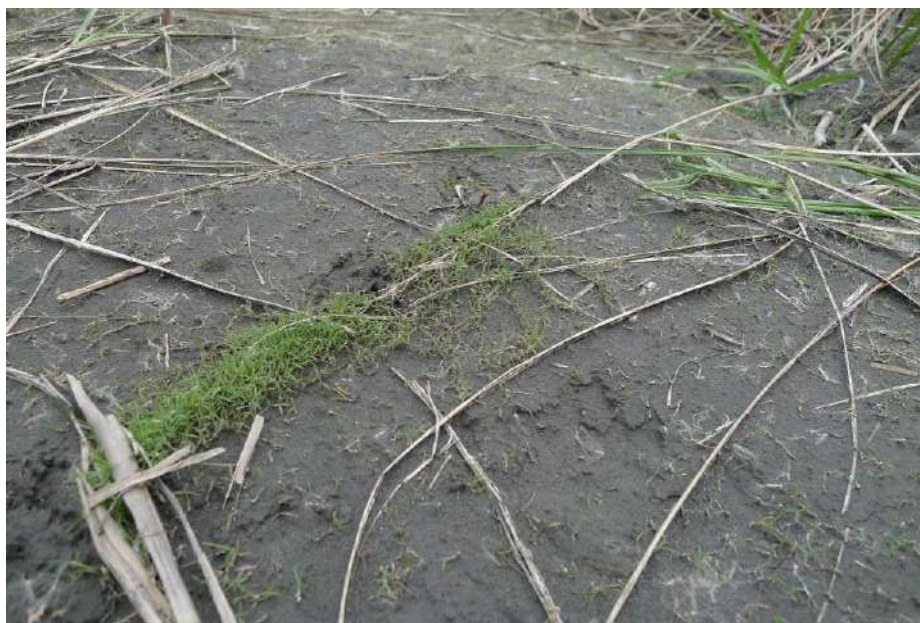
圖 7.2-10 表層土收集應以具有大量原生種子或已萌芽尤佳

- (5) 此工法為挖掘它處土壤表層土，進行田間復育移植，因基地現場農業利用環繞，已無大量原生種子庫可供採用，需至 300m 外進行收集，所需人力成本龐大，更反易採樣區域既有安定土表慘遭破壞，反失去揚塵防治初衷概念，故因謹慎考量利用，也建議配合上述既有工法混搭施作，達到施範區域植生全面覆蓋(圖 7.2-10)。

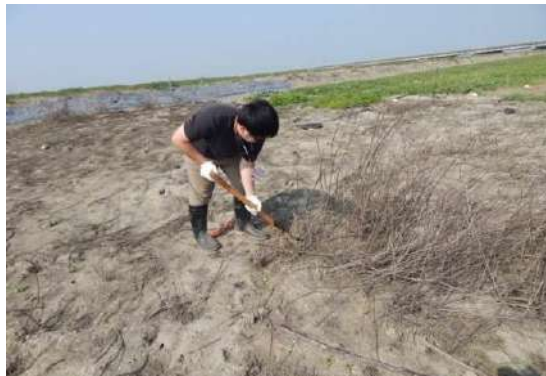
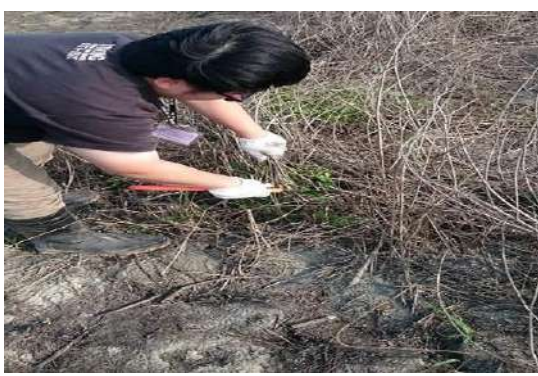
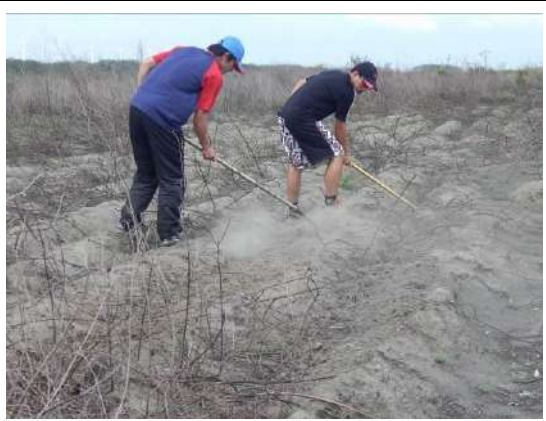
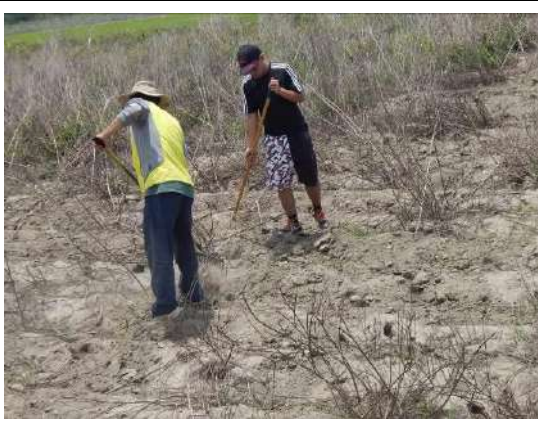
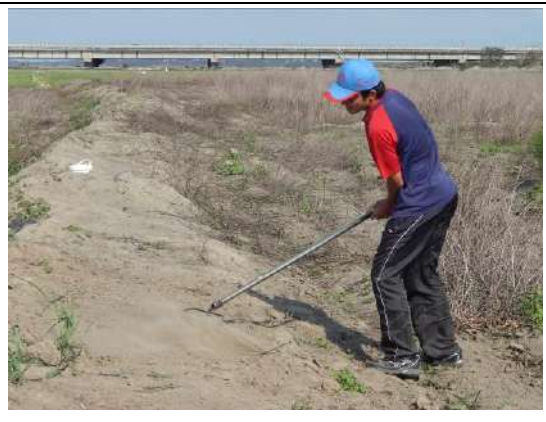
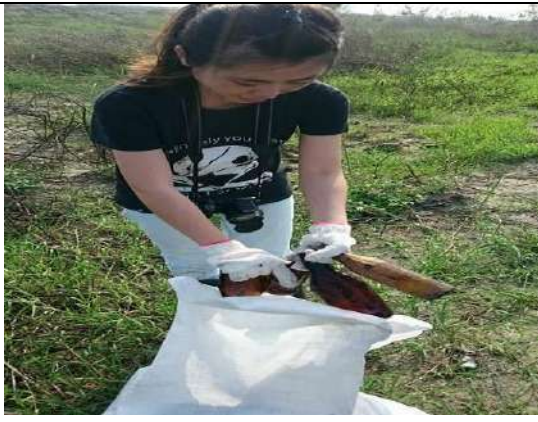
**圖 7.2-11 種植基地翻整清耕**

| 基地種植區域垃圾枯枝整理 | 基地種植區域垃圾枯枝整理 |
| 植生溝槽翻整 | 挖掘植生溝槽 |
| 田埂修整 | 基地廢棄瓶罐撿拾 |

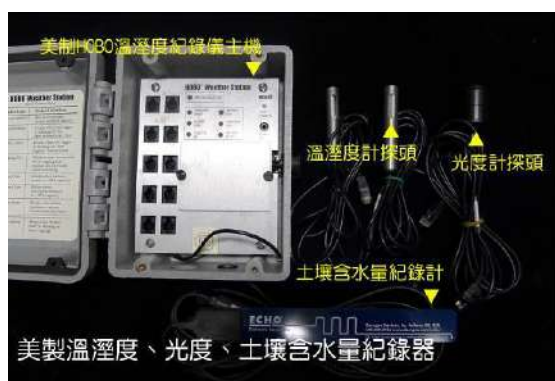
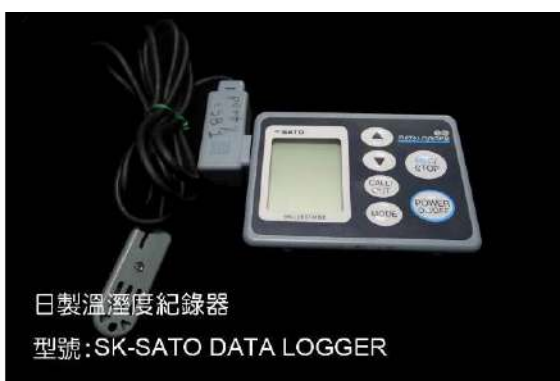
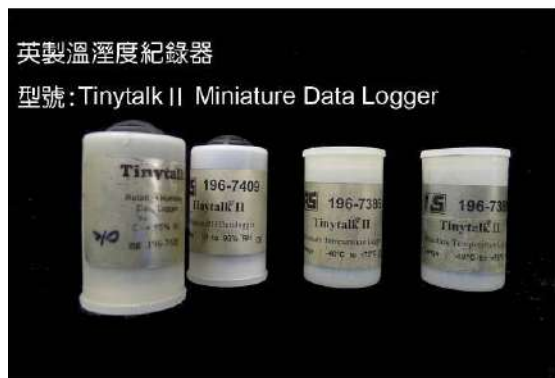
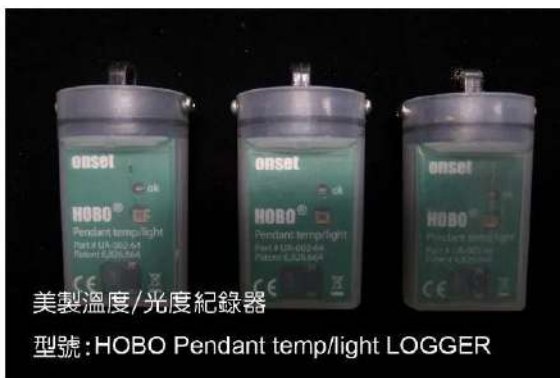
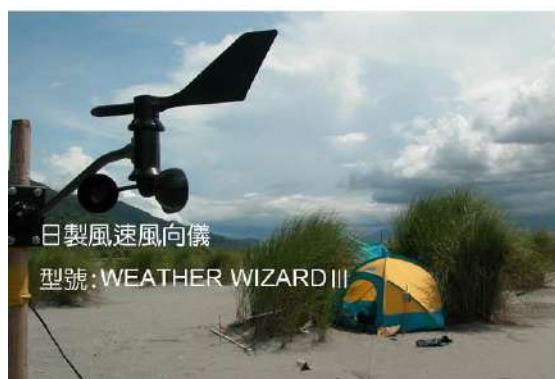
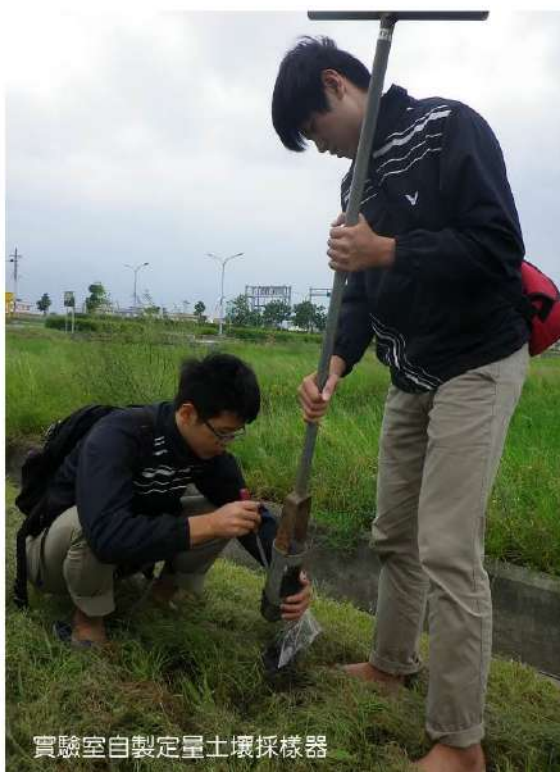
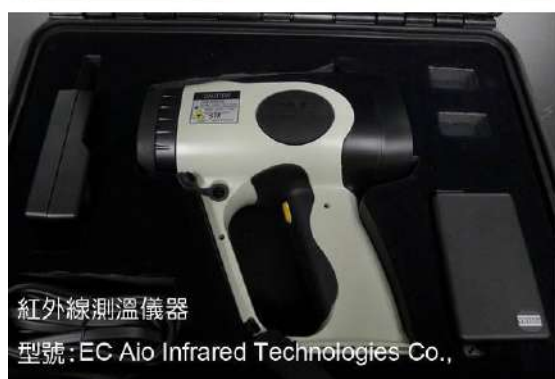
採用美製 HOBO Pendant temp/light Part# UA-002-64。試驗前先以水儀進行地面校正，再將光度計垂植放置於試驗平台上，高度約 1m 週遭避免有遮蔽物存在，而造成數據誤差。

圖 7.3-1 環境監測所需採用設備儀器

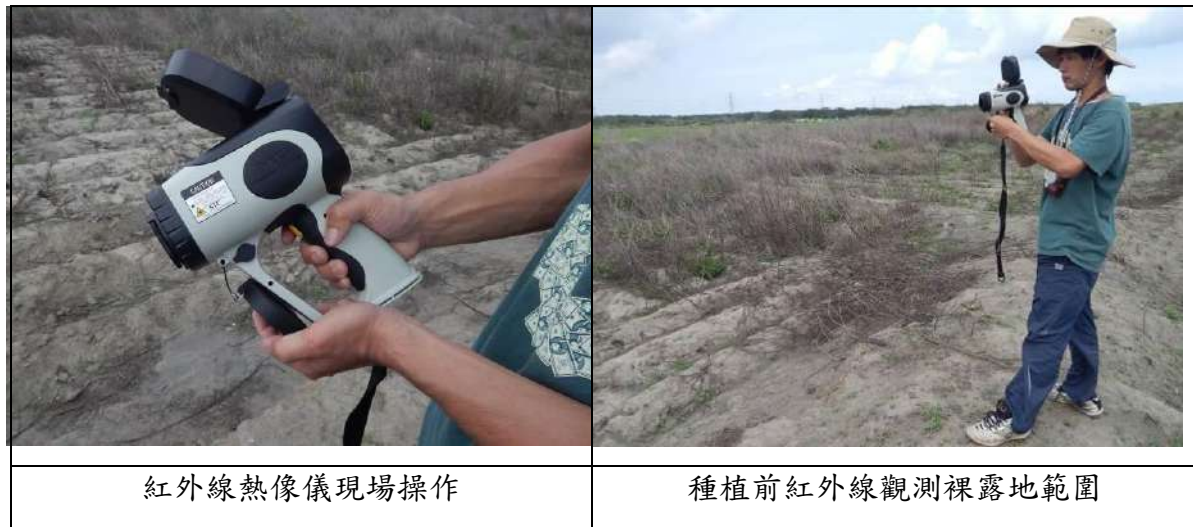
圖 7.3-4 運用紅外線熱像儀觀測實況

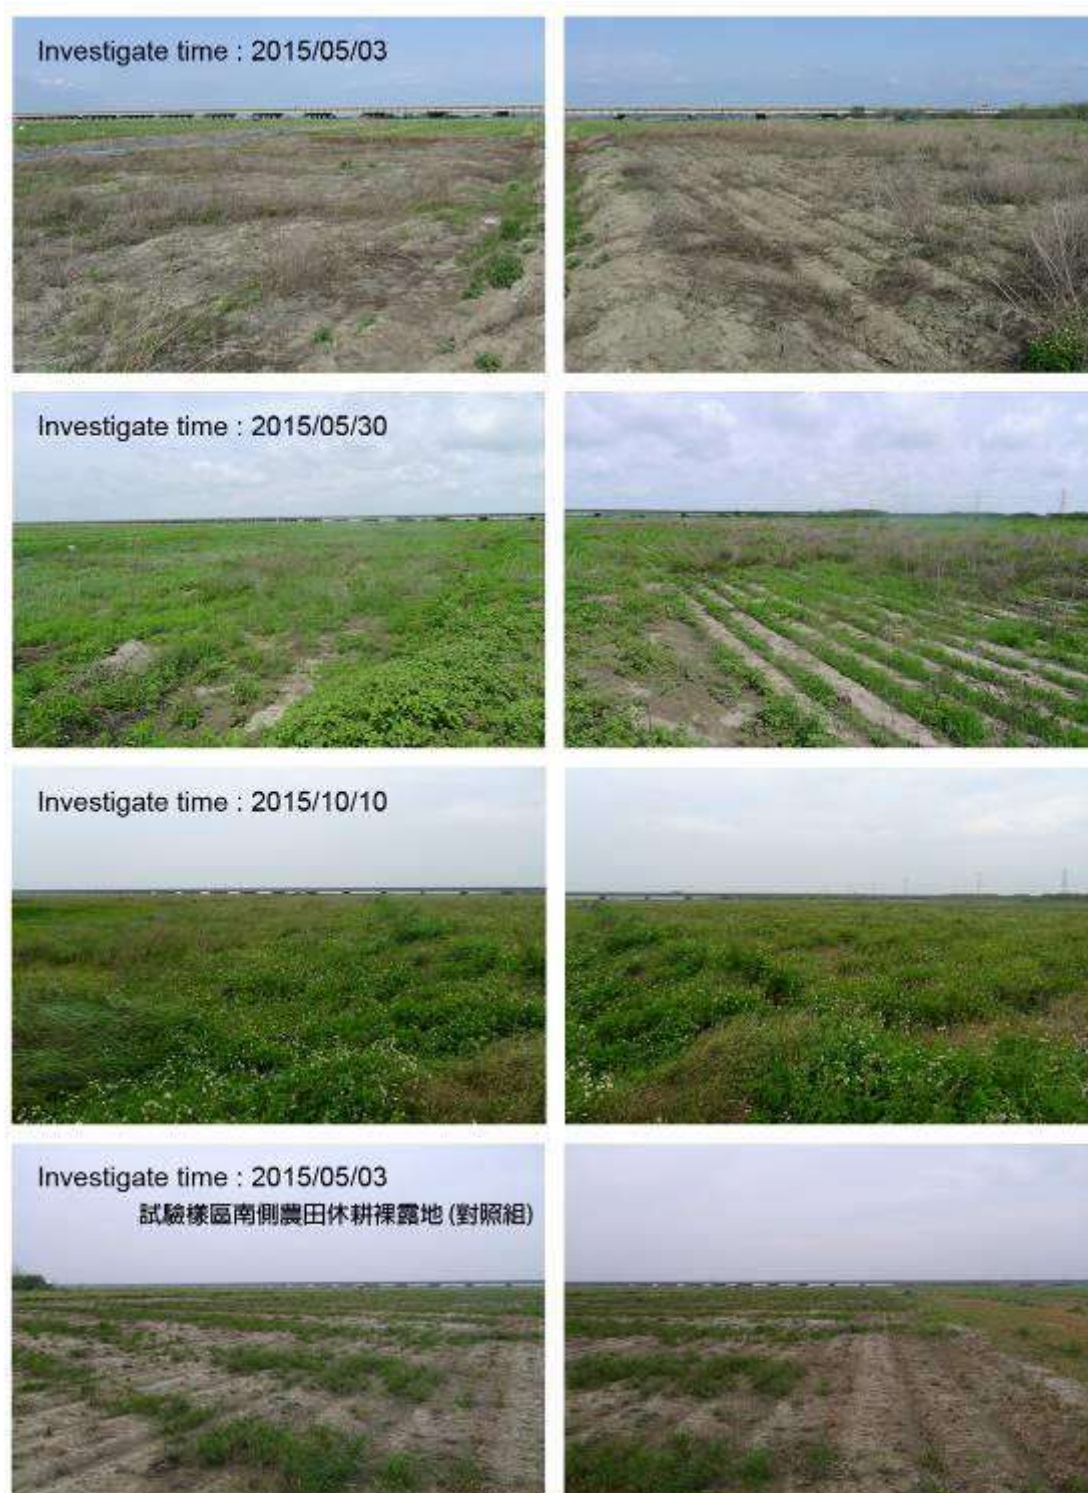
圖 7.4-1 濁水溪裸露地復育成效(一)

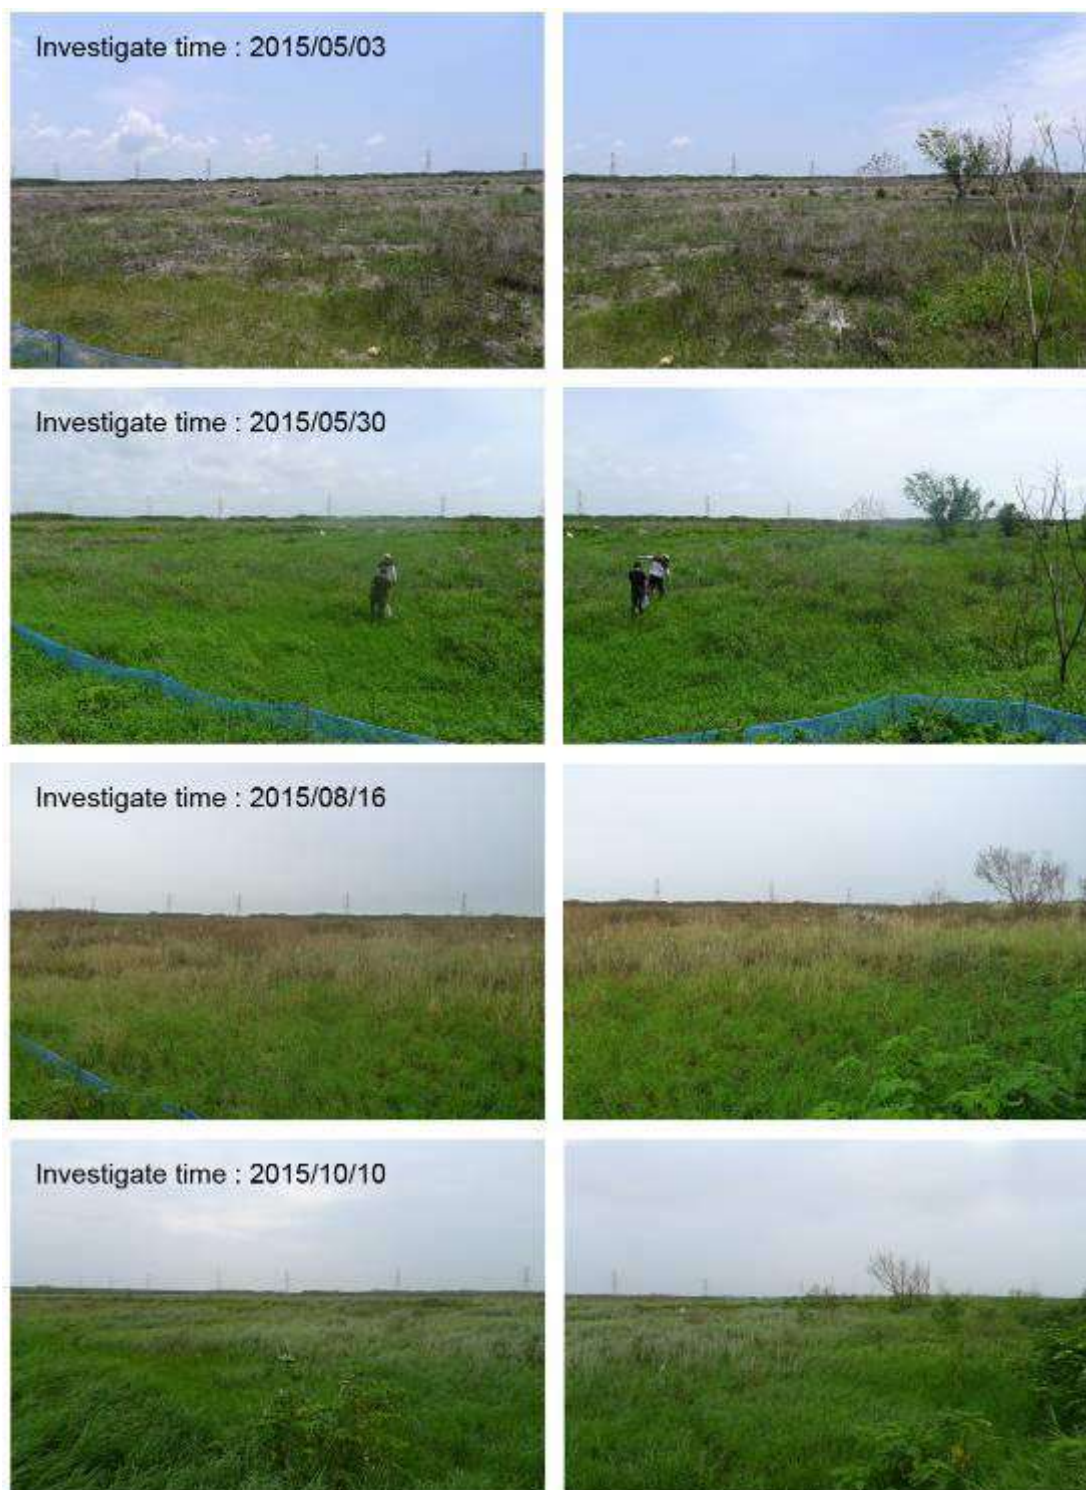
圖 7.4-2 濁水溪裸露地復育成效(二)
