103年度雲林縣推動室內空氣品質改善計畫 (計畫編號：YLEPB-103-018)

期末定稿本

雲林縣環境保護局委託辦理

受託單位：崑山科技大學

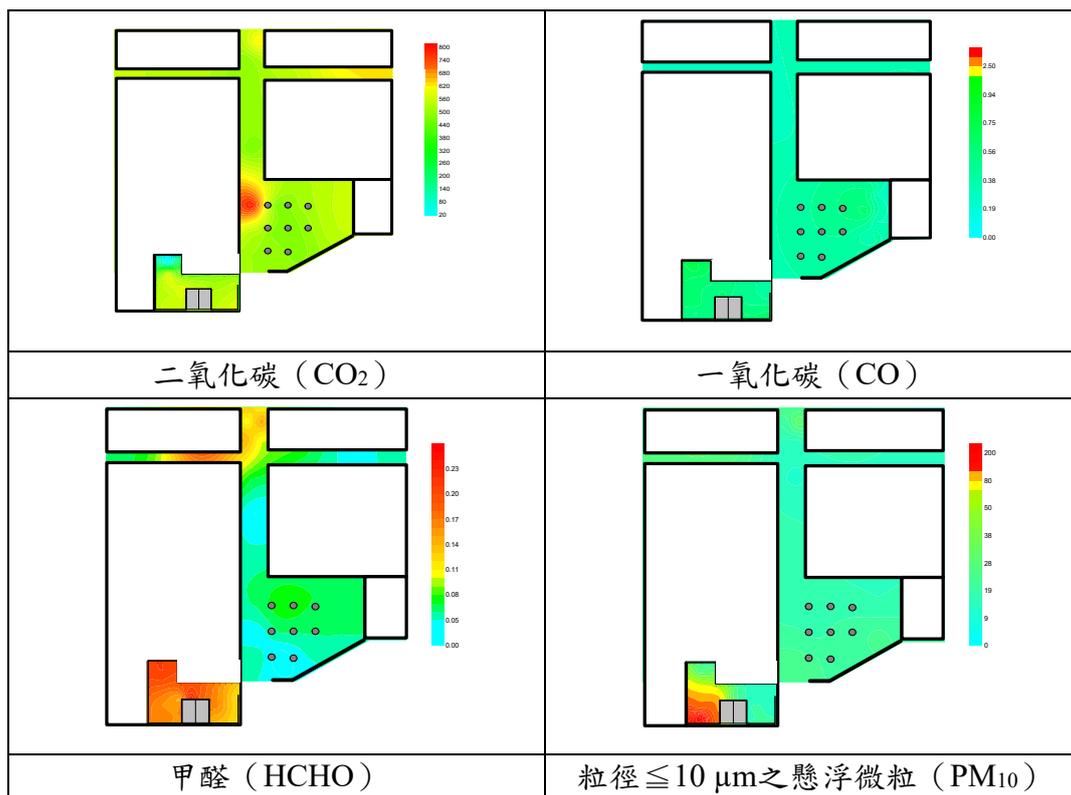
圖3-1.2 室內空氣品質各巡檢項目之等值圖範例

註：圖例色標依測值由高至低分別以紅色、橙色、黃色、綠色及藍色順序表示，其中該項目之建議值以黃色示之。

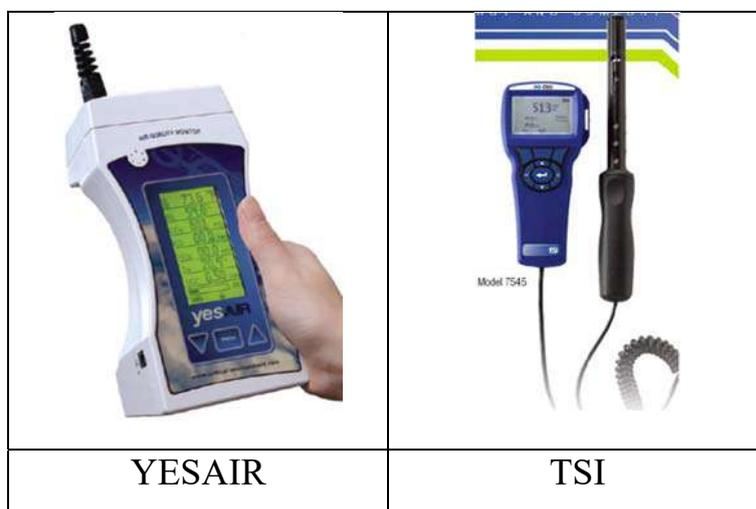
圖3-2.1 簡易式直讀儀照片

室內空氣品質 CO₂ 直讀式檢測儀器建置，建議可採用仿效公告方法紅外線法直讀式儀器，其 CO₂ 直讀值與公告方法有高相關性。目前市面上 CO₂ 直讀式儀器係指能於短時間內直接顯示待測物濃度，可即時監測、儀器輕便易於攜帶，內建電池亦可外接電源進行長時間連續監測。CO₂ 直讀儀器將提供至少一年保固，並檢附原廠校驗證明，需經國內環保署認可之代檢驗機構驗證其準確度、精確度、偵測極限等。CO₂ 直讀儀器採購前需經 貴局同意，以儀器性能、耗材費用、維護簡便性三項為選用原則。

儀器廠牌	YESAIR	TSI
項目	二氧化碳	二氧化碳
原理方法	紅外線法	紅外線法
測量範圍	0~5,000 ppm	0~5,000 ppm
準確度	讀值±5% or 60ppm	讀值±3% or 50ppm
解析度	1ppm	1ppm
取樣方式	擴散式	擴散式
反應時間	<60秒	20秒

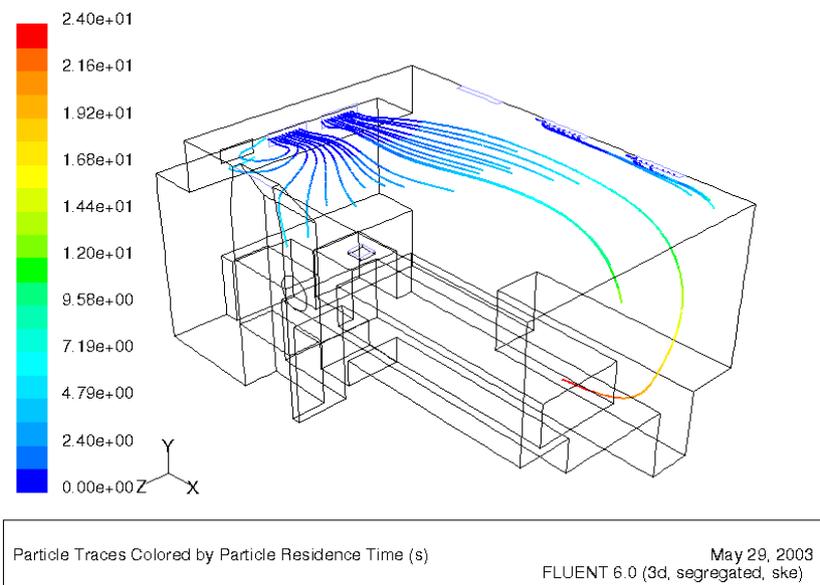
圖3-3.4 出風口送風流場CFD模擬評估示意圖

必要時，本計畫將就前述公告場所，量測既有建築物採用空調和通風系統之進氣/出風口風速資料，配合量測所得溫度、濕度、二氧化碳(CO₂)，與量測期間人員流量紀錄，配合計算流體動力學分析(Computational Fluid Dynamics)模擬不良區域之通風換氣情形，其可現場驗證正確反映實際作業場所之空氣流動、溫度與濕度平均分布趨勢，如圖 3-3.3 與 3-3.4 所示。希冀掌握上述公告場所室內空氣品質情形，研提可行的室內空氣品質問題改善方案，及改善成本和能源效應等之分析，提供該類場所做為改善室內空氣品質問題之參考方案。本計畫結合皆具有多年之通風換氣量測評估經驗之工研院團隊，以因應不同公告場所及作業狀態需求。

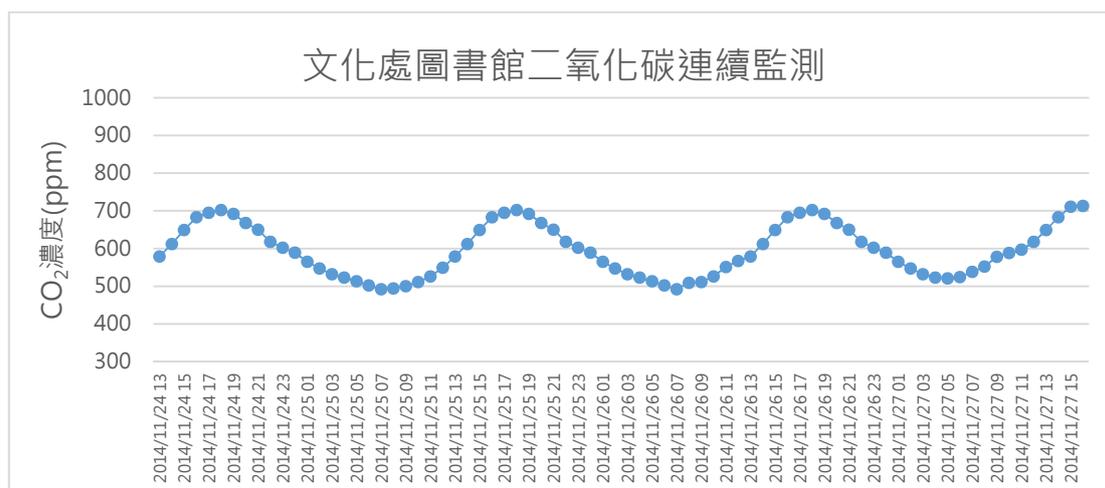
圖4-1.12 文化處圖書館二氧化碳連續監測

針對本次公告場所二氧化碳巡檢結果超標者，另外進行長時間二氧化碳量測作業，本次不良之場所有：文化處圖書館、大潤發斗南店，因此於此兩處場所安裝二氧化碳連續監測儀器，(儀器說明與安裝方法請參考章節 4-6.1)，於文化處圖書館及大潤發斗南店兩處巡檢時發現之二氧化碳濃度最高處做為安裝地點，其檢測結果如圖 4-1.12 及 4-1.13，安裝時兩處場所皆已完成公告標準方法檢測，並告知場所通風改善方法，因而此次長時間調查作業中發現兩處場所二氧化碳皆為超出法規標準值。

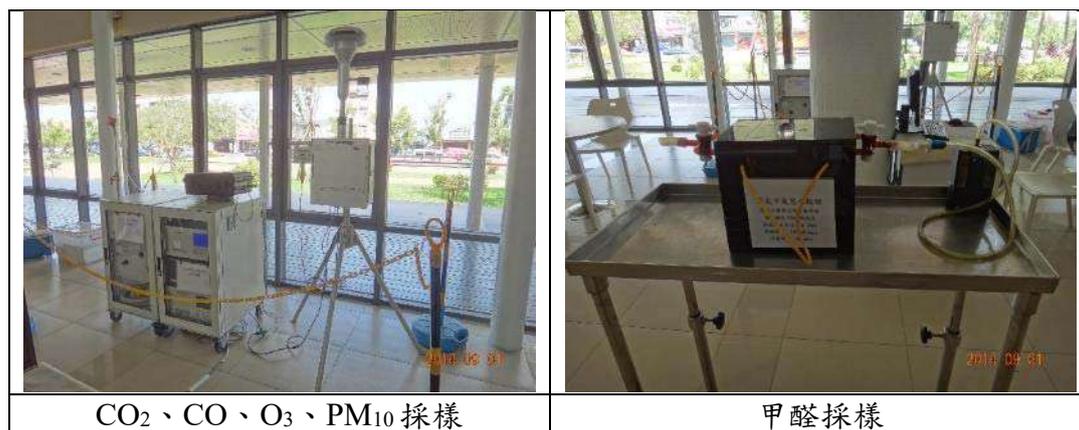
圖4-2.3 雲林縣政府室內空氣品質檢測情形

為本縣公告列管場所之一，主要管制區域為 1 樓大廳的聯合服務中心，現場 1 樓面積約為 898 平方公尺，該場所於民國 100 年左右有進行大規模裝修，使用的空調型式為水冷式及冰水主機混合式之冷氣，樓頂水塔圍網有部份破損，且無經費進行設備保養與清潔，因此空調管路已有長時間未進行清潔與消毒。

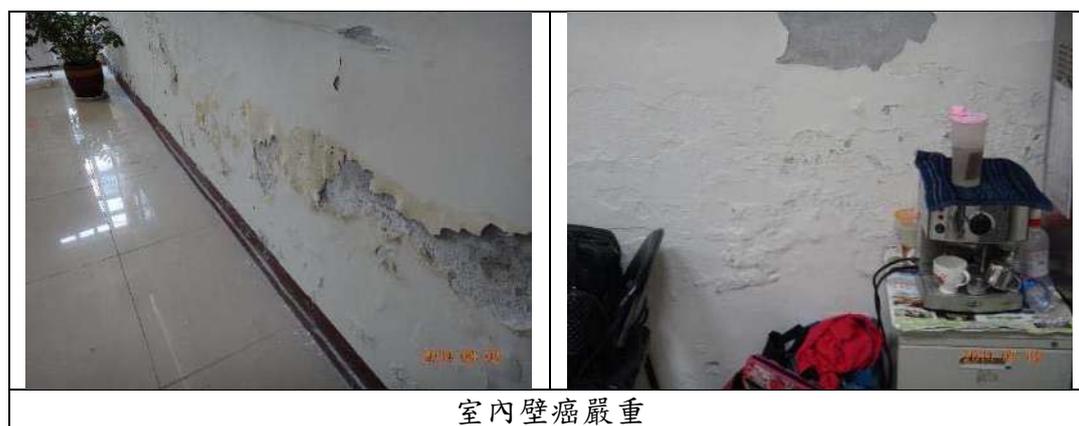
圖4-2.4 移民署雲林服務站室內空氣品質現場不良情形

該場所檢測時間為 103 年 9 月 2 日至 3 日，檢測項目為環保署公告政府機關類型場所應管制之 3 項污染物，包含有：CO₂、HCHO、PM₁₀，另因內政部入出國及移民署雲林縣服務站(以下簡稱移民署雲林服務站)建築物老舊，屋齡已達 45 年，該場所空調屬中央水冷式分離冷氣無換氣功能，1 樓民眾洽公處旁牆面有嚴重壁癌情形(圖 4-2.4)，因此再針對真菌進行檢測，以瞭解壁癌是否影響該場所之室內空氣品質。

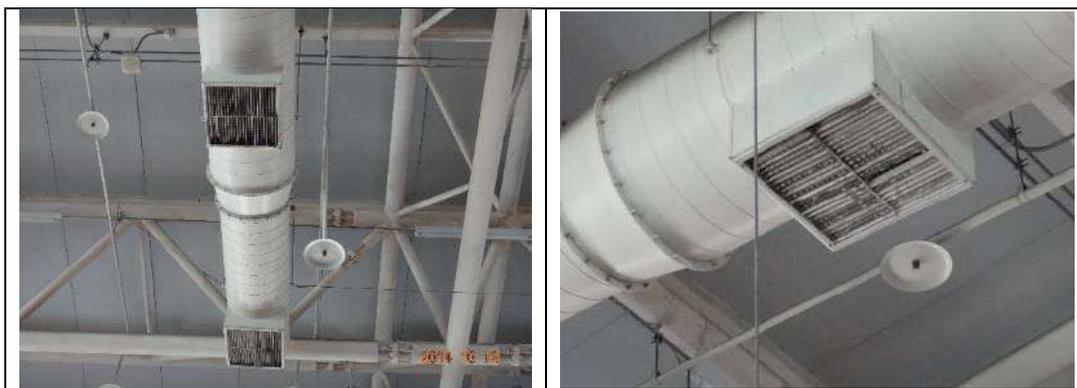
圖4-2.9 臺灣鐵路局斗六車站不良情形

斗六車站檢測時間 102 年 10 月 11 日至 12 日，檢測項目為環保署公告之 4 項管制污染物，包含有：CO₂、CO、HCHO、PM₁₀，並因應交通運輸場所特性另外增加 PM_{2.5} 之檢測。該場所為本縣公告列管場所之一，檢測地點為二樓民眾候車及購票之開放區域，現場面積約為 800 平方公尺，於 97 年重新改建完成啟用，使用的空調型式為大形水冷式之冷氣，室內機抽風口與出風口位於挑高天花板上無法經常清潔，因此有明顯髒污情形(圖 4-2.9)，已建議該場所可要求空調設備公司每年定期前來清潔。

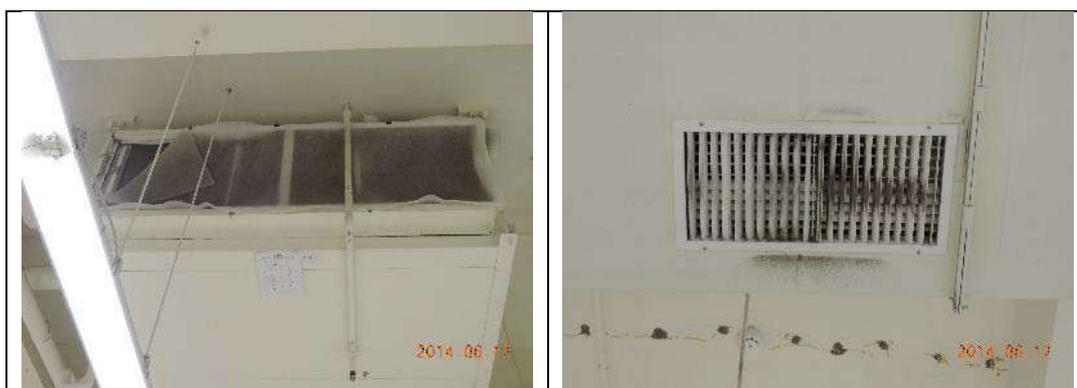
圖4-2.11 家樂福斗六店不良情形

該場所檢測時間 103 年 10 月 13 日至 124 日，檢測項目為環保署公告之 4 項管制污染物，包含有：CO₂、CO、HCHO、PM₁₀。該場所為本縣公告列管場所之一，檢測地點為二樓賣場內結帳櫃台旁區域，現場面積約為 6,331 平方公尺，三年內無進行任何裝潢整修作業，僅有小部份區域於促銷時會變更室內動線及擺設布條或紙板。使用的空調型式為中央空調箱空調型式(AHU)，並設有外氣換氣系統，具有自動可調式風門，但無過濾裝置，現場人員表示約每個月或視現場空氣情形開啟換氣，部分室內機抽風口過濾棉布有髒污情形(圖 4-2.11)，進行巡檢時發現室內二氧化碳亦有偏高情形。

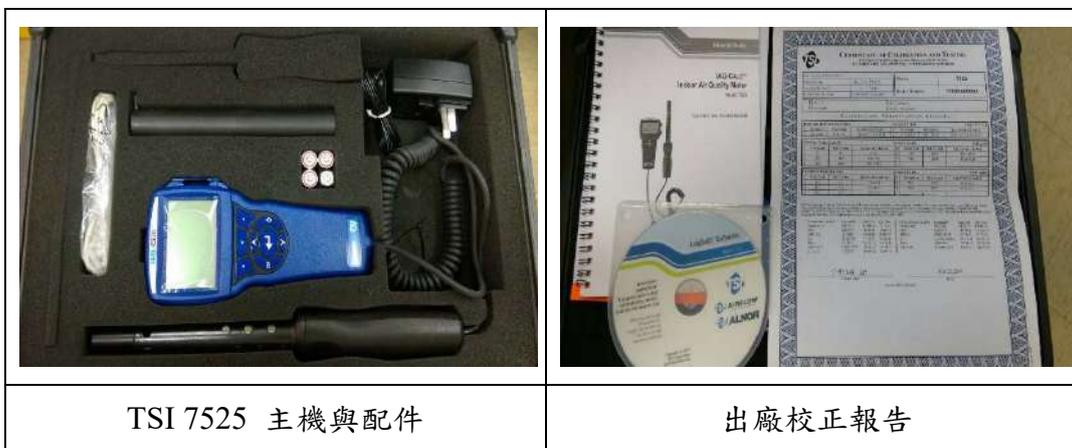
圖4-4.1 二氧化碳直讀式儀器

重量	567 g	227 g
保固時間	一年	一年
校正報告	內附出廠校正報告	內附出廠校正報告
儀器性能	(1)測量範圍：0~5,000 ppm (2)準確度：讀值±5 % or 60 ppm (3)解析度：1 ppm (4)取樣方式：擴散式 (5)反應時間：<60秒 (6)擴充性：可擴充至8種偵測器	(1)測量範圍：0~5,000 ppm (2)準確度：讀值±3 % or 50 ppm (3)解析度：1 ppm (4)取樣方式：擴散式 (5)反應時間：20秒 (6)擴充性：無
耗材費用	本設備無耗材	本設備無耗材
維護簡便性	國內代理商可進行設備故障維修	(1)附有簡易套管可自行執行設備校正作業 (2)國內代理商可進行設備故障維修

儀器廠牌	YESAIR	TSI/7525
優劣	優： 1.電源僅需3顆電池 2.具擴充性	優： 1.二氧化碳反應時間快 2.準確度差異較小 3.輕便易於攜帶 4.開機暖機時間較短(30秒內)
	劣： 1.二氧化碳反應時間慢 2.準確度差異較高 3.重量較重 4.開機及暖機時間長(需5分鐘) 5.售價較高 6.設備使用穩定性不足	劣： 1.電源需4顆電池 2.無其它測項可擴充

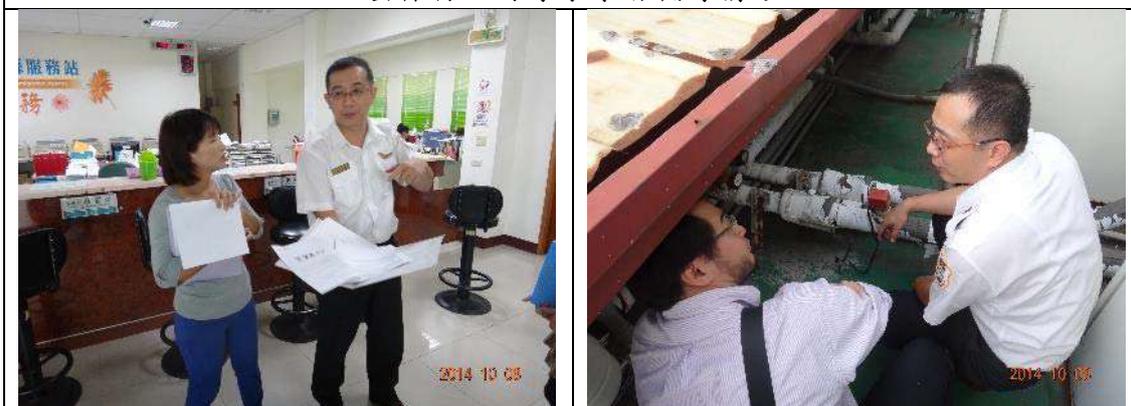
內政部入出國及移民署雲林縣服務站專家學者輔導情形

問題點	改善建議	場所改善追蹤
委員 1	<ol style="list-style-type: none"> 1. 辦公區內雷射印表機與影印機釋放之臭氧與粉塵不易排除。 2. 空調屬內循環系統，且多處出風口離回風口太近，造成通風短路效應。 	<ol style="list-style-type: none"> 1. 建議每日上班後半小時與下班前半小時，將門扇與小門打開，促使空氣對流排除。 2. 建議將出風口與回風口位置調開，並增加擾流吸頂風扇增加空氣擴散，避免太多氣滯現象。 	<ol style="list-style-type: none"> 1. 因業務特性上的關係，前來洽公民眾大部份皆需列印表單，因此辦公區域內印表機無法置於獨立空間，僅能設置於座位旁，未來會視天氣狀況開啟門扇以利空氣流通。
委	1. 空氣沉悶，有氣滯問題	1. 二門對開、加強循扇、	2. 因檢測結果皆未超出

問題點	改善建議	場所改善追蹤
員 2	<p>2.無外氣，CO₂累積。</p> <p>3.空間內有多部印表機，有O₃與VOC及微粒污染問題。</p> <p>4.共4台分離式冷氣，無外氣，但有大門開口，換氣仍不足。</p> <p>5.出風和迴風口相近，有通風短路現象，即出氣後未到呼吸帶即迴風了。</p>	<p>迴。風口位置更換至離出風口較遠處</p> <p>2.二個門可適時於民眾較多時對開，增加外氣進入換氣。</p> <p>3.於天花板加裝循環扇，增加氣流擾動與將污染物可均勻分佈，甚至帶出室外，不在氣滯區停留。</p> <p>4.更改迴風口位置，將出風口和迴風口分開。</p> <p>5.除大門外另一邊的門可同時開啟，增加氣流擾動與引入外氣。</p>	<p>法規標準值，目前無立即改善需求，會將委員建議向上呈報，並申請設置循環扇之經費。</p> <p>2.目前將以自然通風為主，以改善室內空氣滯留問題，目前無法大幅更動室內設計。</p>

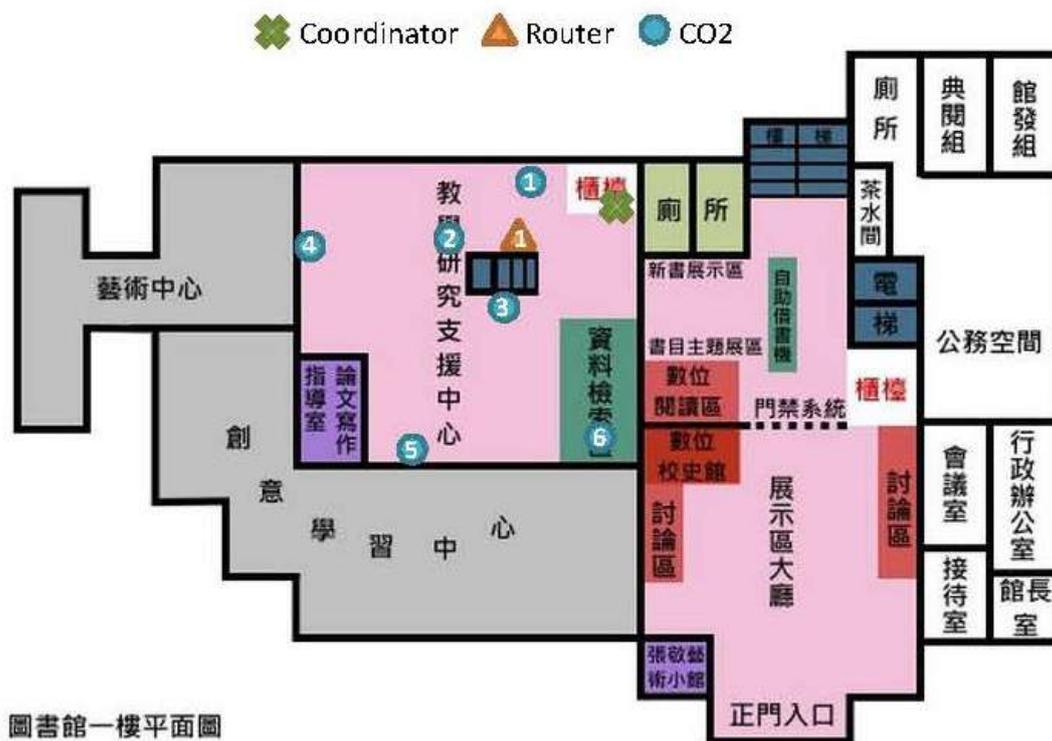
圖4-6.1 CO₂連續監測設備分布(一樓)

樓層位置	設備數量	設備安裝位置
一樓教學研究支援中心	6台CO ₂ 、 1台Router(路由器)	1號CO ₂ 設備：冷氣機側邊 2號CO ₂ 設備：書櫃側邊 3號CO ₂ 設備：樓梯下方 4號CO ₂ 設備：滅火器上方 5號CO ₂ 設備：窗戶上 6號CO ₂ 設備：電腦旁 Router：一二樓開放空間的圓柱上
四樓西文過期刊區	1台Router(路由器)	Router：閱讀書櫃旁
五樓佛教研究專區	2台CO ₂ 、 1台Router(路由器)	7號CO ₂ 設備：該專區牆上 8號CO ₂ 設備：該專區牆上 Router：窗戶旁角落

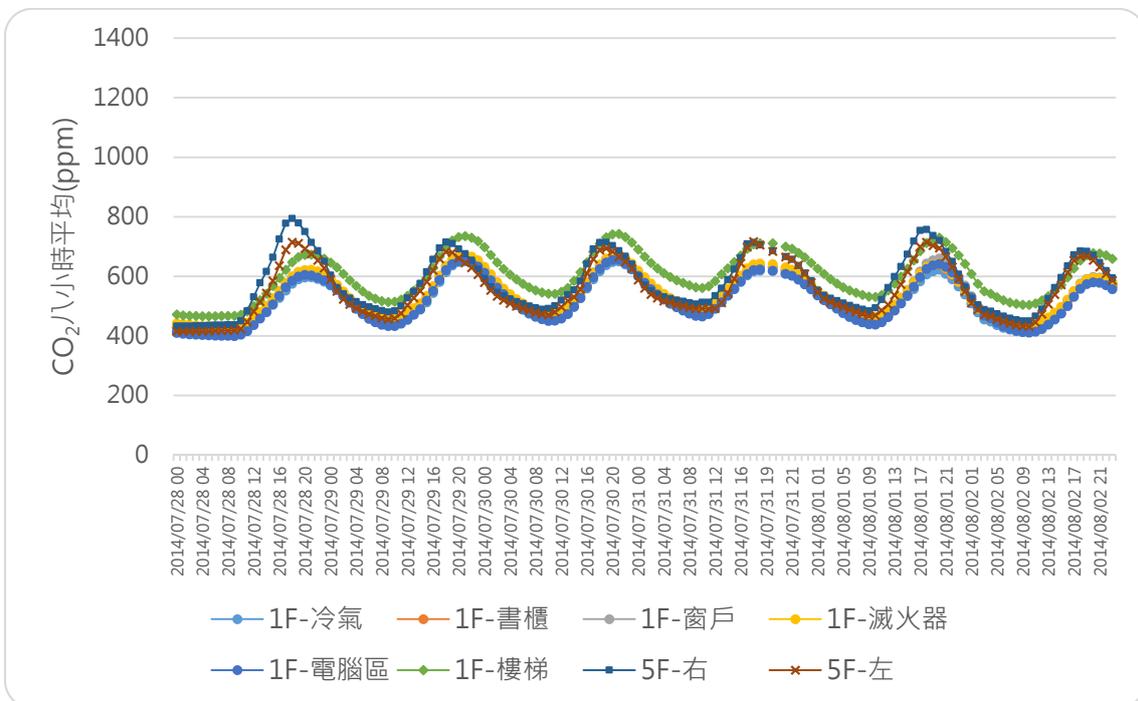
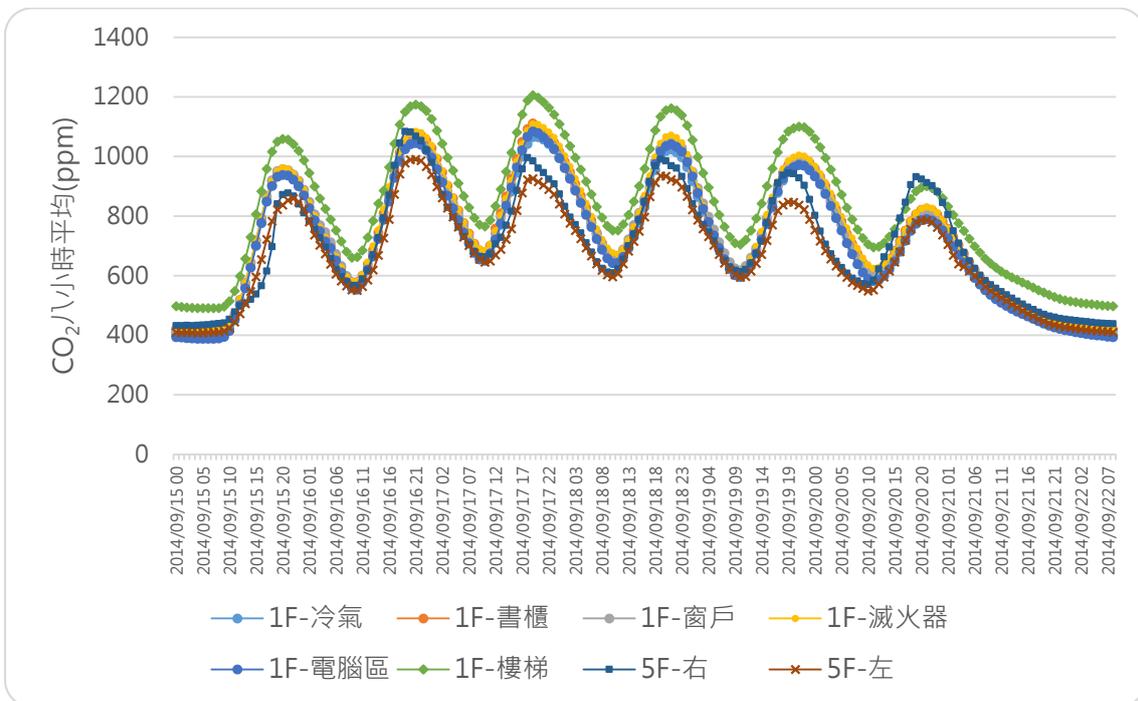
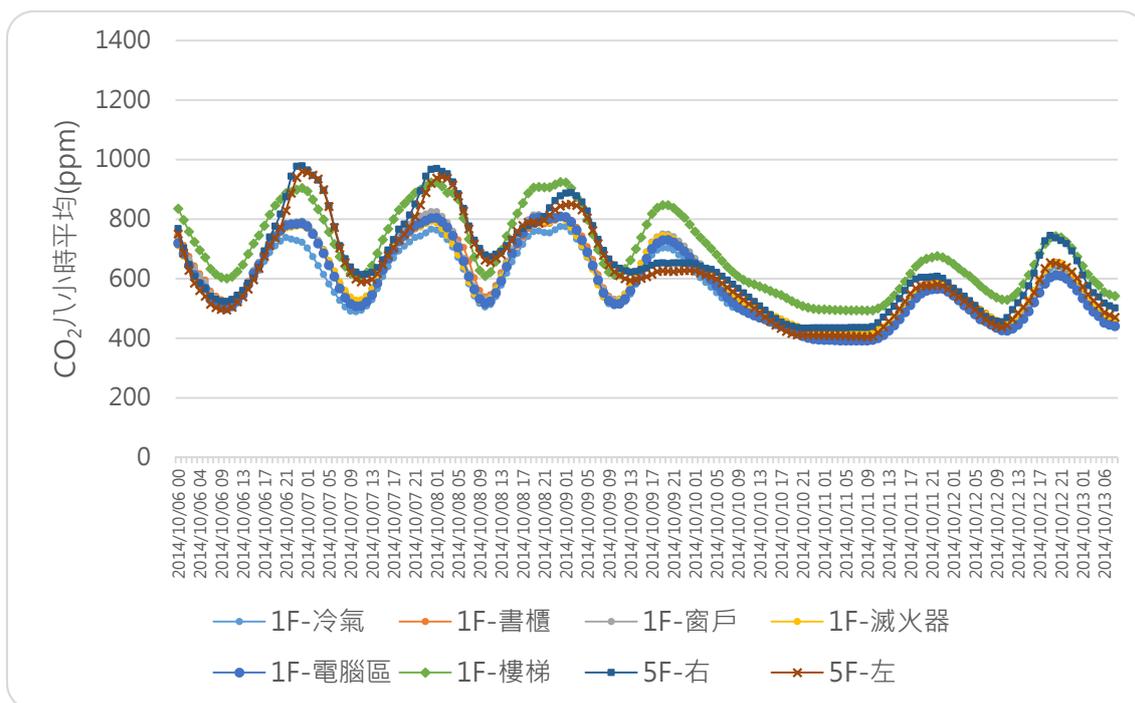
品質標準的現象，經工作團隊執行通風換氣量評估，建議加強全熱交換器之風量，經校方調整後，於開學後(10月)之測值已有明顯改善。

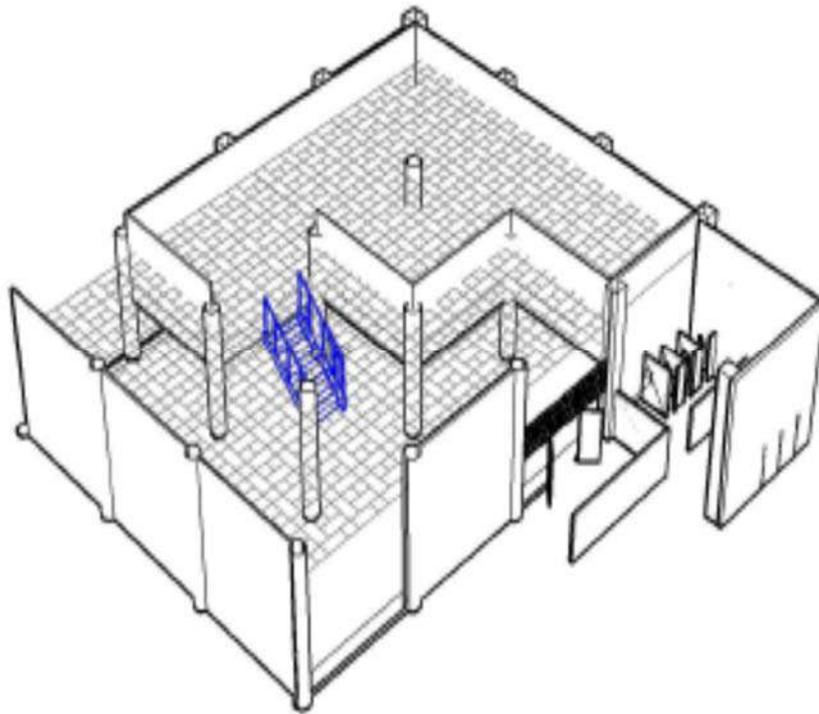
圖4-6.11 本次模擬示意圖

(一)本次模擬區域為該校圖書館 108 室與 202 室，為一兩層夾層式建築，如圖 4-6.11 所示。108 室樓地板尺寸為 27 公尺長*20.25 公尺寬，如圖 4-3.12 所示，高度由地板至輕鋼架則在無夾層處為 4.2 公尺高，有夾層處為 2.25 公尺高；202 室樓地板尺寸為 20.25 公尺長*22.75 公尺寬之鋸齒型，如圖 4-6.13 所示，高度由地板至輕鋼架處為 2.2 公尺高。

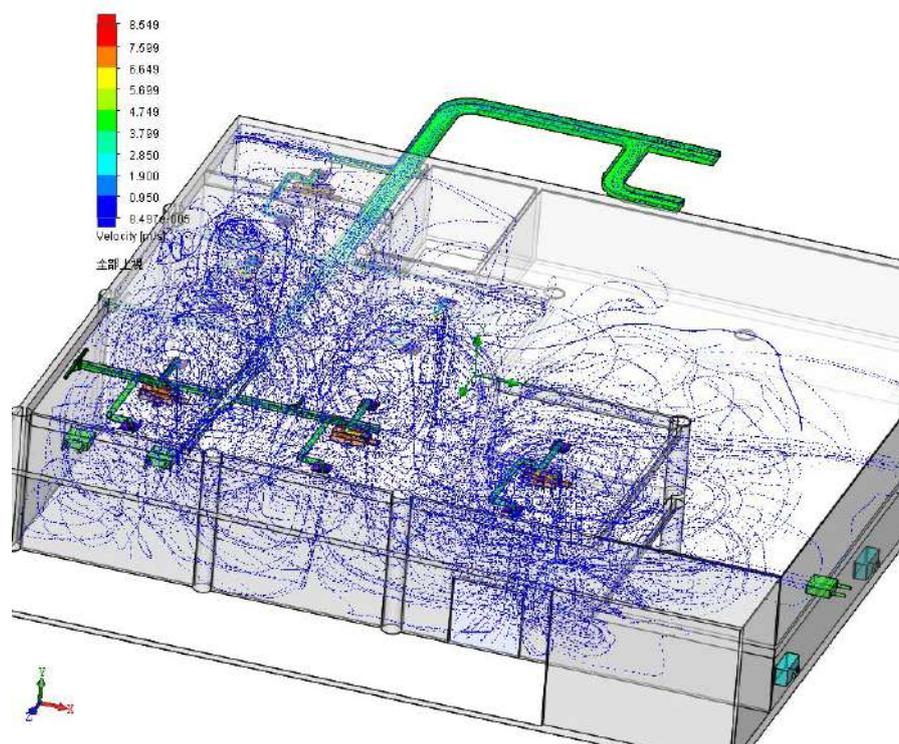
圖4-6.15 整場流場上視圖(斜角觀看)

不足，由圖 4-6.15 觀看較為清晰，因 108 室有夾層處尚裝有兩組全熱交換器，可提供每小時最大 550 立方公尺之新鮮空氣，因此該區域尚有新鮮空氣流動，而 202 室處則無新鮮空氣流動。因此如欲計算通風換氣量，建議應僅鎖定 108 室無夾層處計算，其餘空間則分開計算之，改善時亦同。

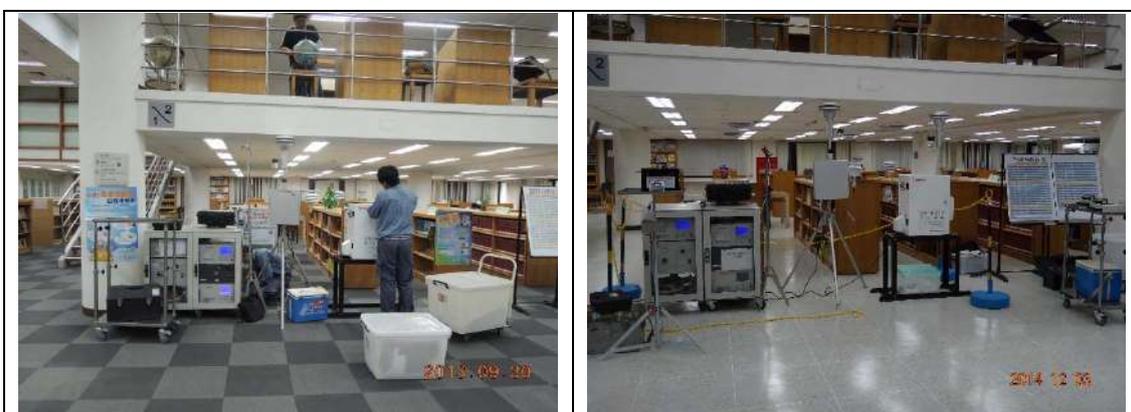
圖4-7.3 102年度及103年度檢測情形

「雲林科技大學圖書館」因室內換氣不足而導致二氧化碳(CO₂)濃度超過法規標準值及地毯老舊或室外鴿群排洩污染造成細菌超出法規標準值，經本計畫人員及專家學者至現場輔導，已於103年度12月3日標準公告方法檢測後證實該場所改善成效良好，二氧化碳濃度由1,185 ppm降至846 ppm，而細菌濃度由2,198 CFU/m³降至1,409 CFU/m³。改善成效良好，足以作為室內空氣品質改善優良示範場所，可給予其它場所作為參考與規劃實施。

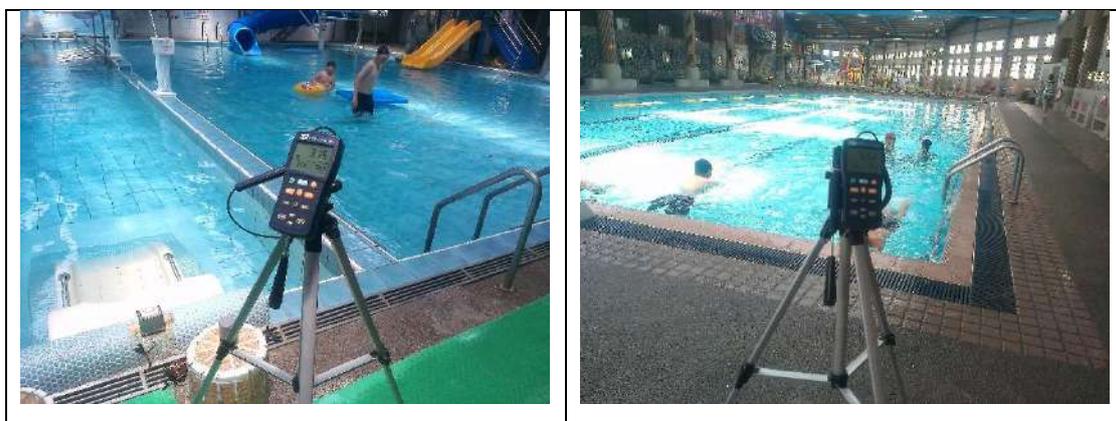
圖4-9.10 室內游泳池量測情形

編號	場所名稱	空調型式	檢測結果(ppm)				
			採樣數	Min	Max	超標點數	外氣
1	夏威夷游泳池	自然通風+電扇	5	428	464	0	425
2	e時代健康休閒館	自然通風+大型抽風機	5	458	476	0	411
3	新湯園游泳池	自然通風	5	513	603	0	387
4	熱帶魚游泳健康廣場	自然通風	5	469	492	0	470
