「105 年度空氣品質淨化區維護管理及餐飲業清查作業計畫」
 期末報告
 基本資料表

105 年度空氣品質淨化區維護管理及餐飲業清查作業計畫

YLEPB-105-031

景新環境科技有限公司

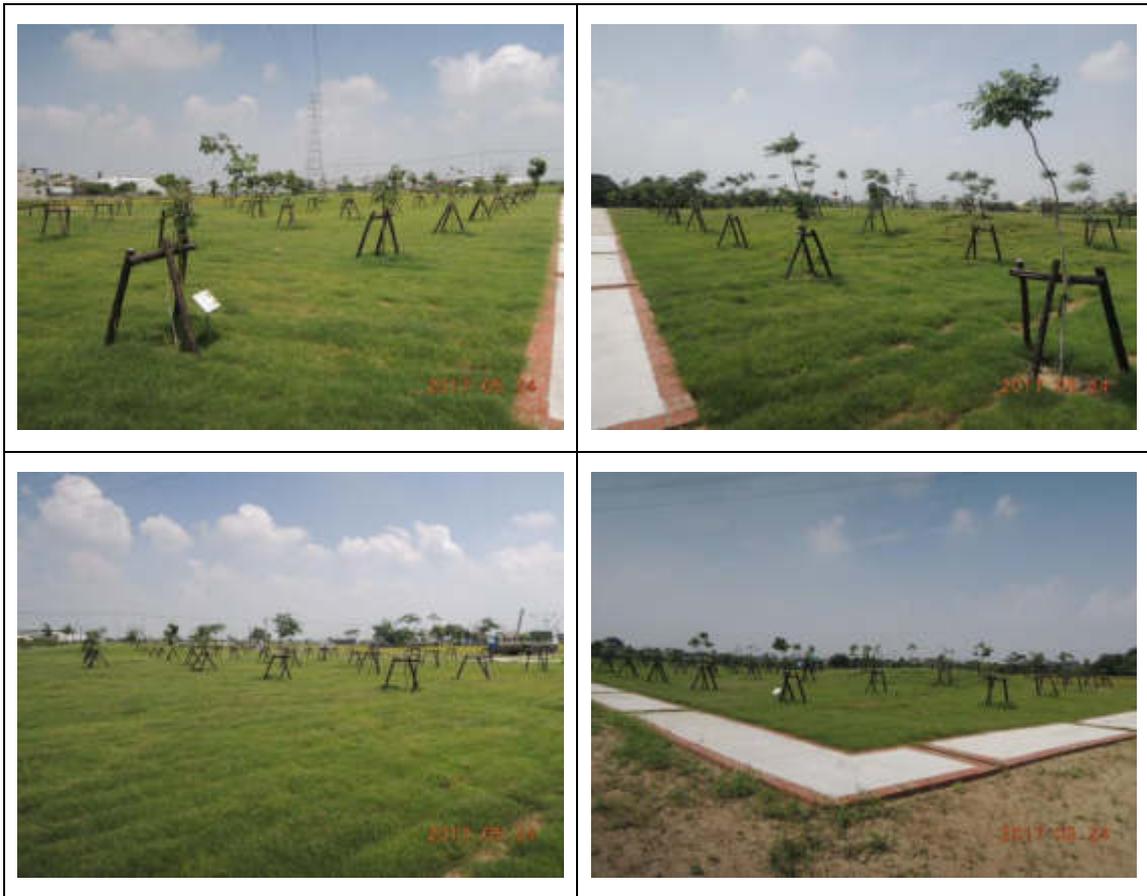
圖 3.1.1-2 「斗南鎮田頭段 494-1 地號裸露地綠化」完工現況

本計畫持續追蹤 104 年度新申請空氣品質淨化區，「斗南鎮田頭段 494-1 地號裸露地綠化」及「重光段 443、449、478 等地號裸露地綠化」。「斗南鎮田頭段 494-1 地號裸露地綠化」於 106 年 2 月 14 日開工，已於 106 年 4 月 28 日完工，基地完工現況如圖 3.1.1-2。而「重光段 443、449、478 等地號裸露地綠化」因原申請範圍內部份基地斗南鎮公所另有用途，故於 105 年 8 月 31 日進行變更設計，行政院環境保護署已於 105 年 10 月 20 日回函同意變更設計案，目前本案已由斗南鎮公所辦理納入預算，預計近期將上網公告。本計畫將持續追蹤此兩案後續辦理情形，提醒應注意之事項，協助此兩案順利完成。

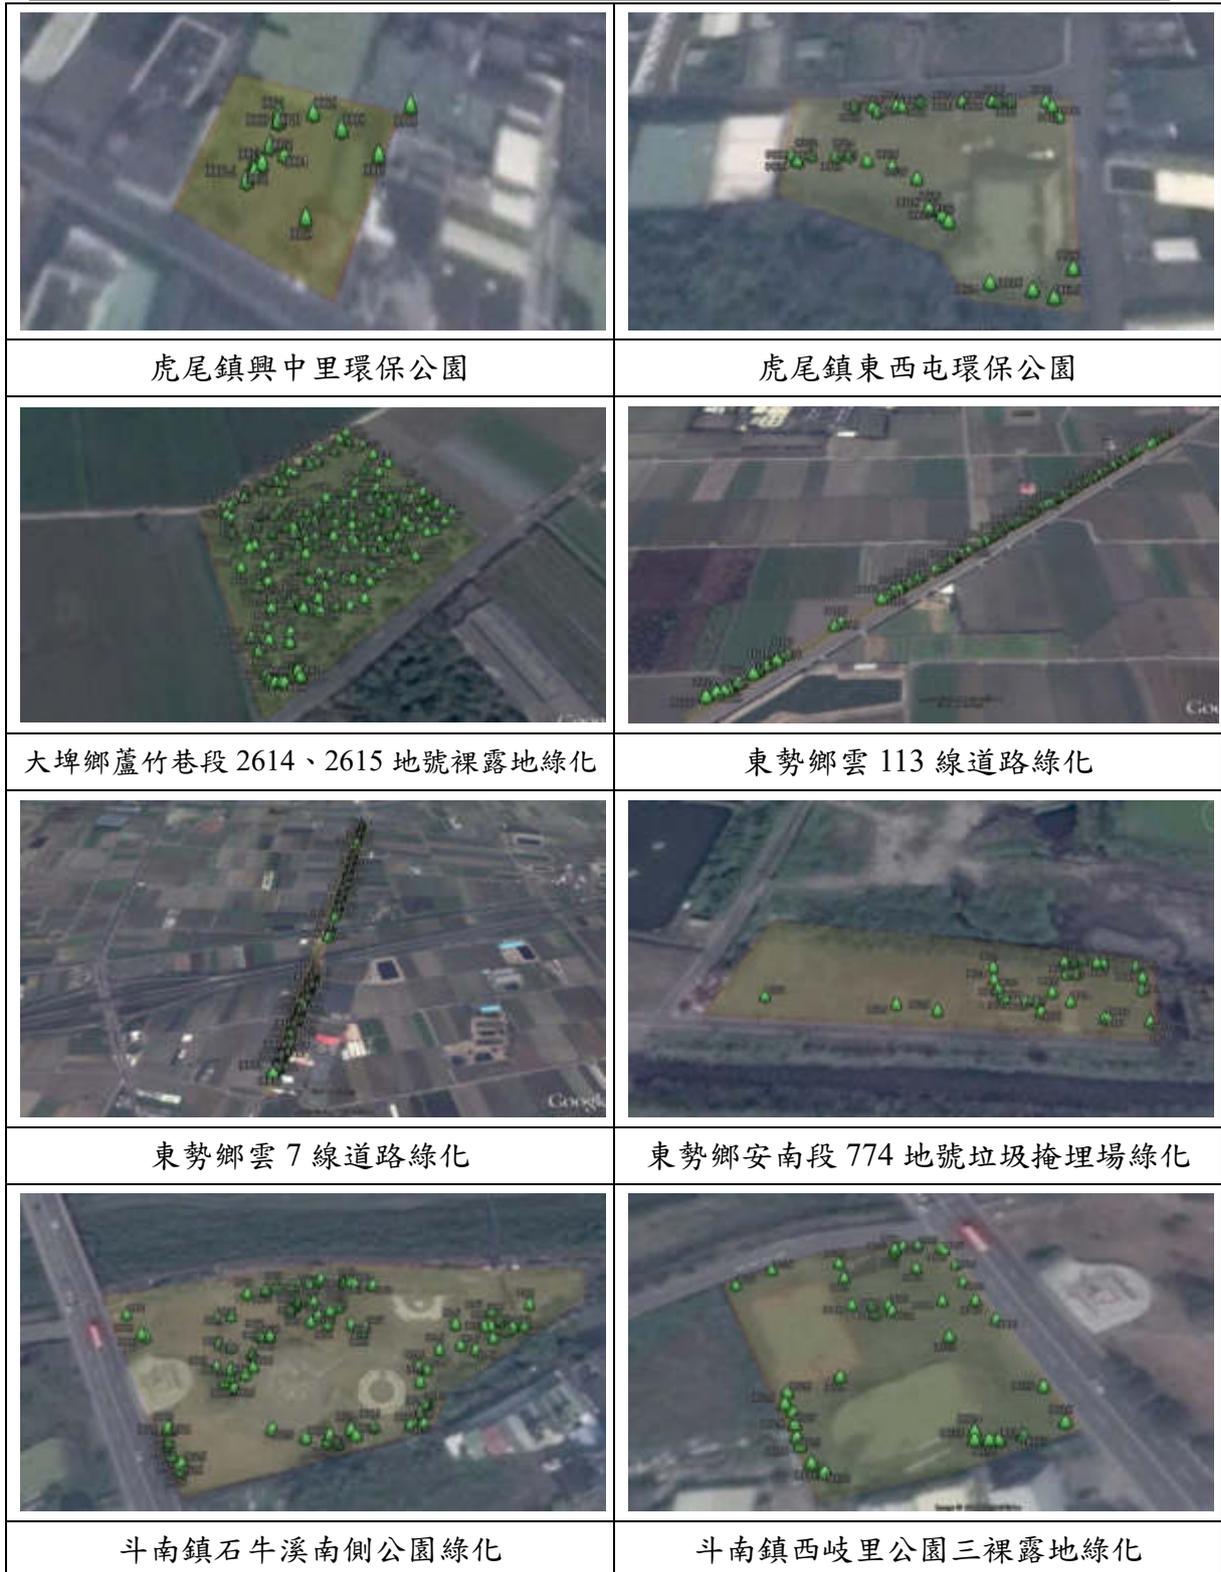
圖 3.1.2-2 空氣品質淨化區喬木分布圖(1/3)

<p>大埤鄉田子林段 1738 地號裸露地綠化</p>	<p>大埤鄉田子林段 1849 地號裸露地綠化</p>
<p>大埤鄉裸露地綠化(田子林段 1849 地號)</p>	<p>二崙鄉大庄及田尾段裸露地綠化-3(田尾段 195、198 地號)</p>
<p>水林鄉大山村環保公園</p>	<p>四湖鄉建華、飛湖段廢棄物堆置場綠化-1(建華段 330 地號)</p>
<p>四湖鄉建華、飛湖段廢棄物堆置場綠化-2(飛湖段 463 地號)</p>	<p>元長鄉爭樂公墓廢棄土地場址綠化計畫</p>

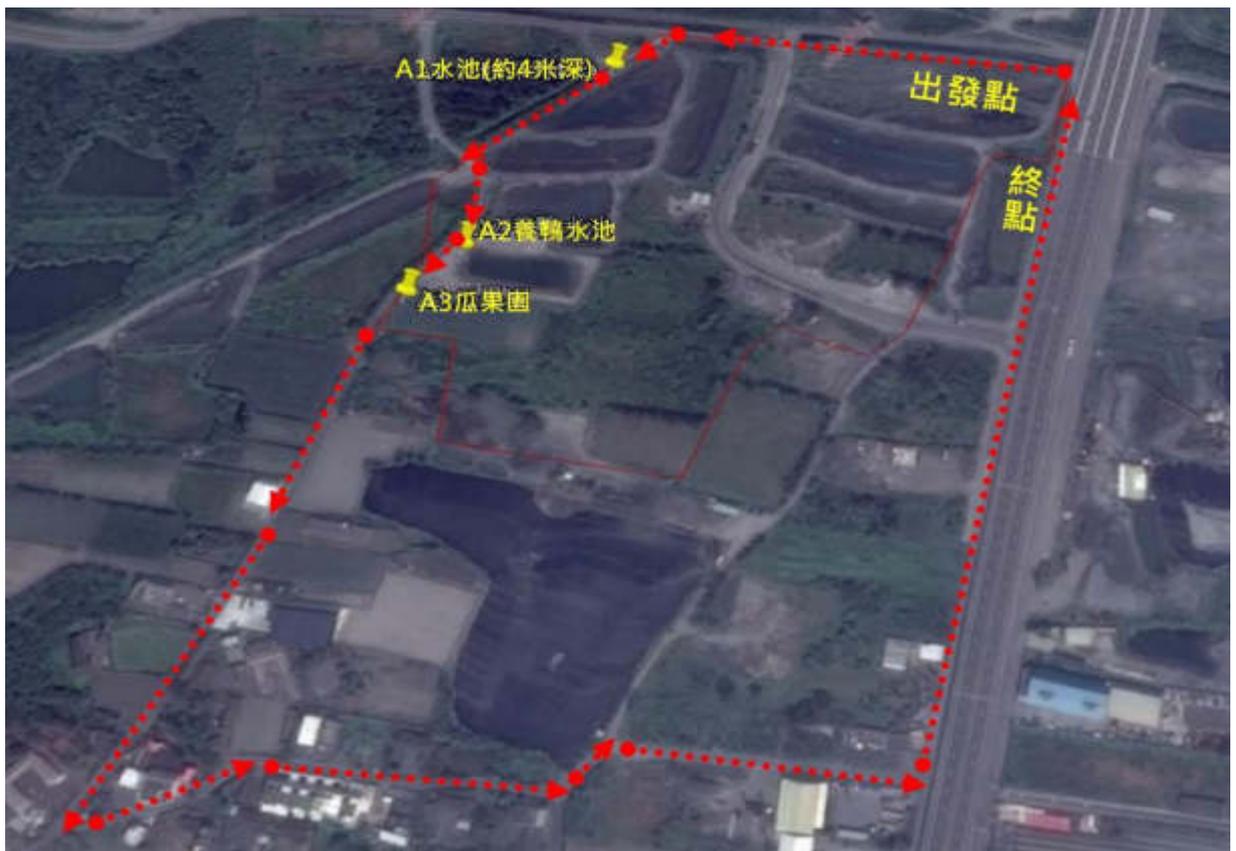
圖 3.1.4-6 A 基地現勘路線圖

當日現勘路線(詳圖 3.1.4-6)為由台 61 線橋下涵洞沿新吉堤防南岸防汛道西行至 A1 停留點(水池深約 4 公尺，現勘情形詳表 3.1.4-3)，接吉安段 1 號西側地籍線西端便道至 A2 停留點(養鴨水池，現勘情形詳表 3.1.4-4)及 A3 停留點(瓜果園，現勘情形詳表 3.1.4-5)，繞經村莊後左轉接雲 4 線後沿台 61 線橋下便道回出發點。

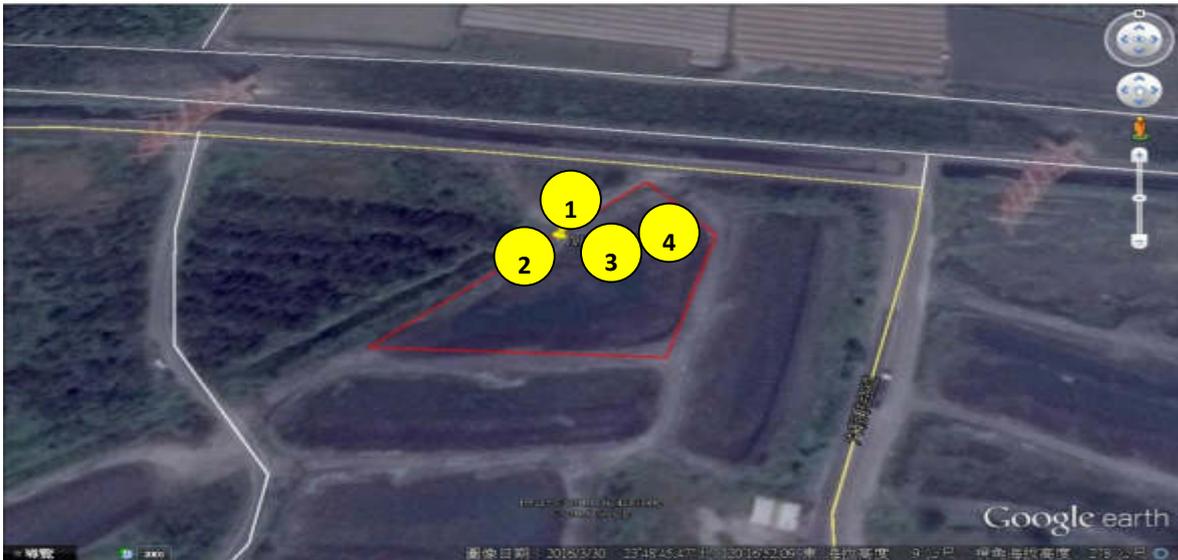
<p>A 基地-A1 點水池示意圖</p>

<p>3.A1 停留點主要有一水坑</p>	<p>4.該水坑約 3-4 米深，且無裸露之情事</p>

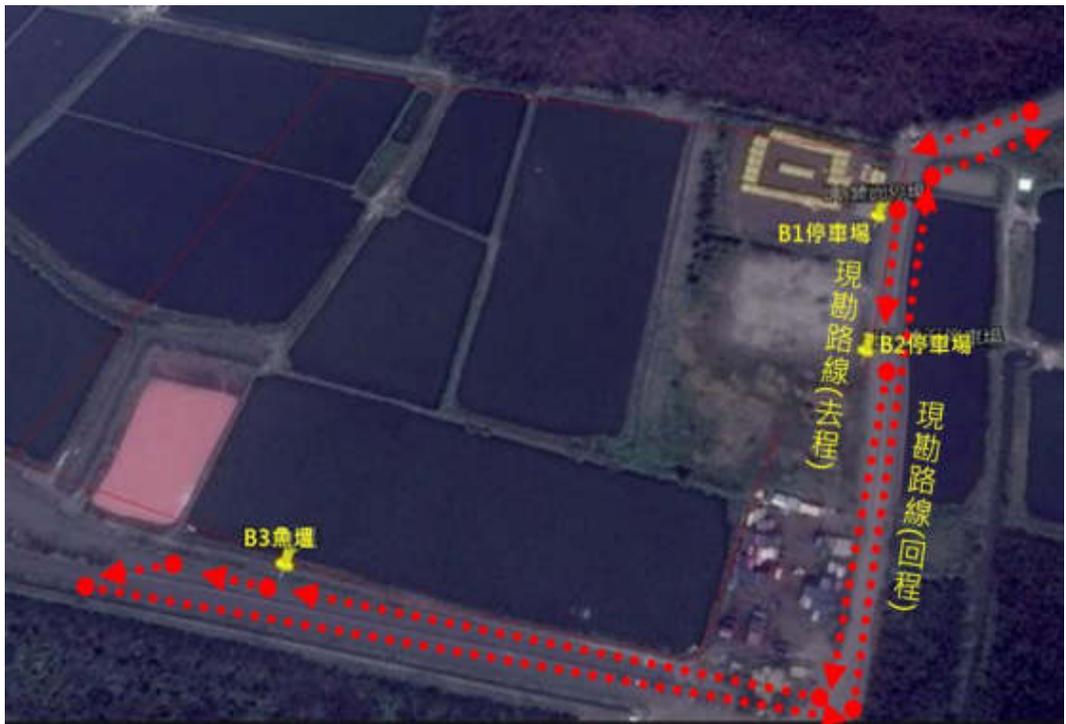
圖 3.1.4-7 B 基地現勘路線圖

當日現勘路線(詳圖 3.1.4-7)為由台 61 線橋下涵洞沿新吉堤防南岸防汛道(六輕聯絡道)西行至 B1 停留點(含柏油及水泥等硬鋪面的廣場，原作為停車場使用，現勘情形詳表 3.1.4-6)，後續行至緊鄰 B1 停留點南側之 B2 停留點(含部分水泥及級配料的鋪面廣場，原作為停車場使用，現勘情形詳表 3.1.4-7)及 B3 停留點(魚塢，現勘情形詳表 3.1.4-8)，後迴轉順原路返回出發點。

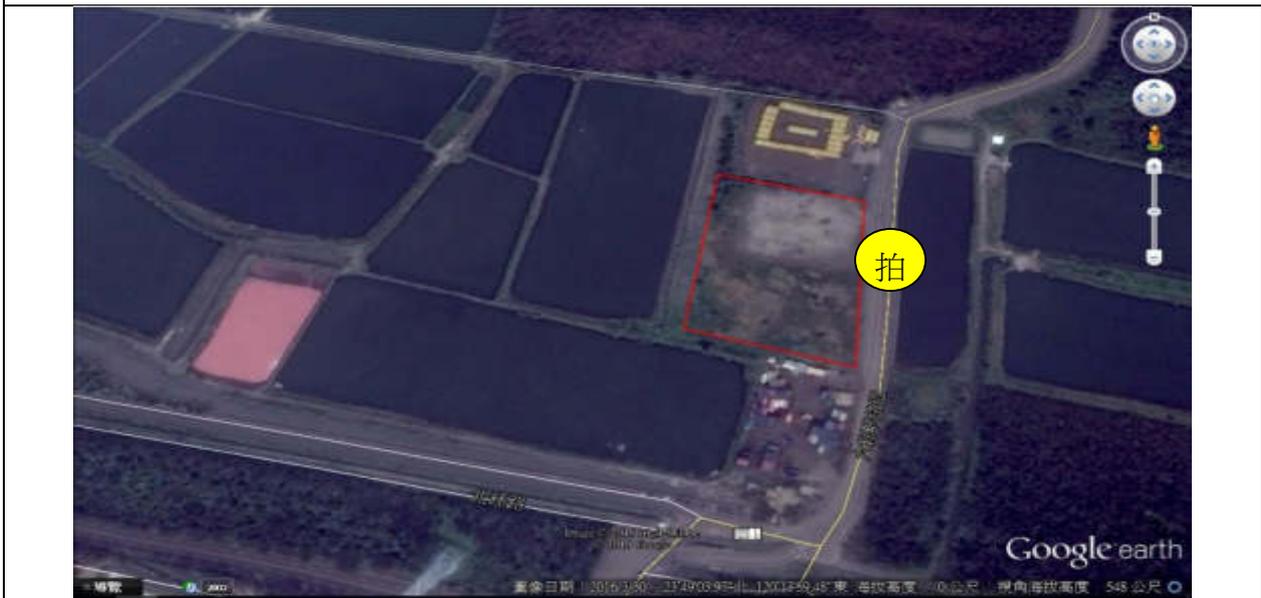
B 基地：B2 點級配料鋪面廣場示意圖

B2 點含部分水泥及級配料的鋪面廣場，原作為停車場使用。(未發現揚塵情形)

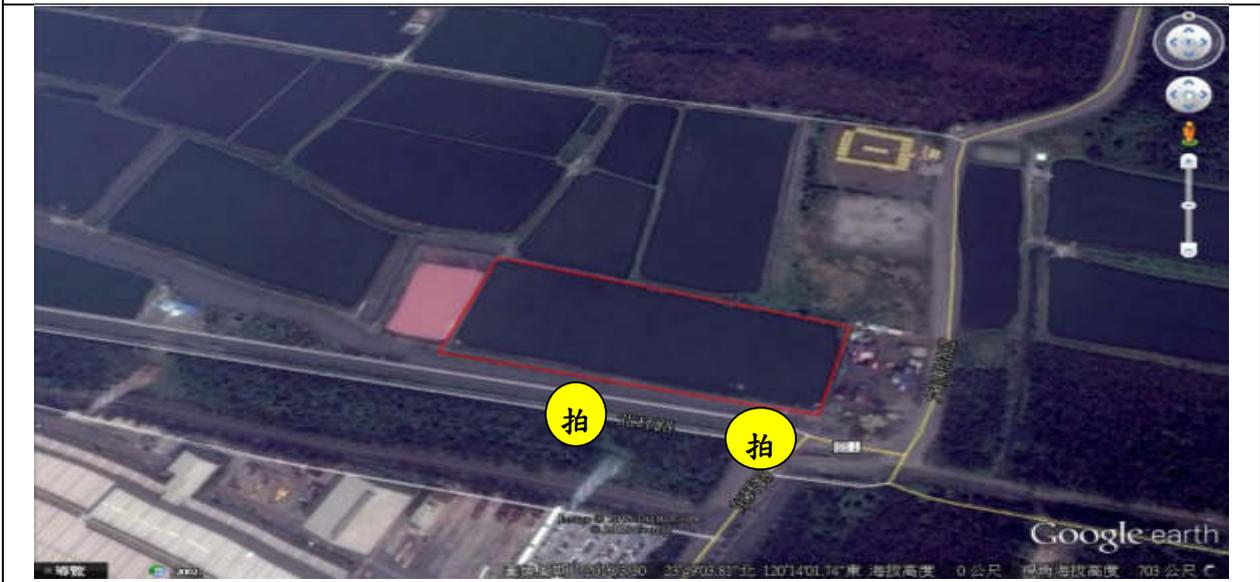
B 基地-B3 點魚塭示意圖

B3 點魚塭，地被植物及部分矮喬木生長。(未發現明顯裸露及揚塵情形)

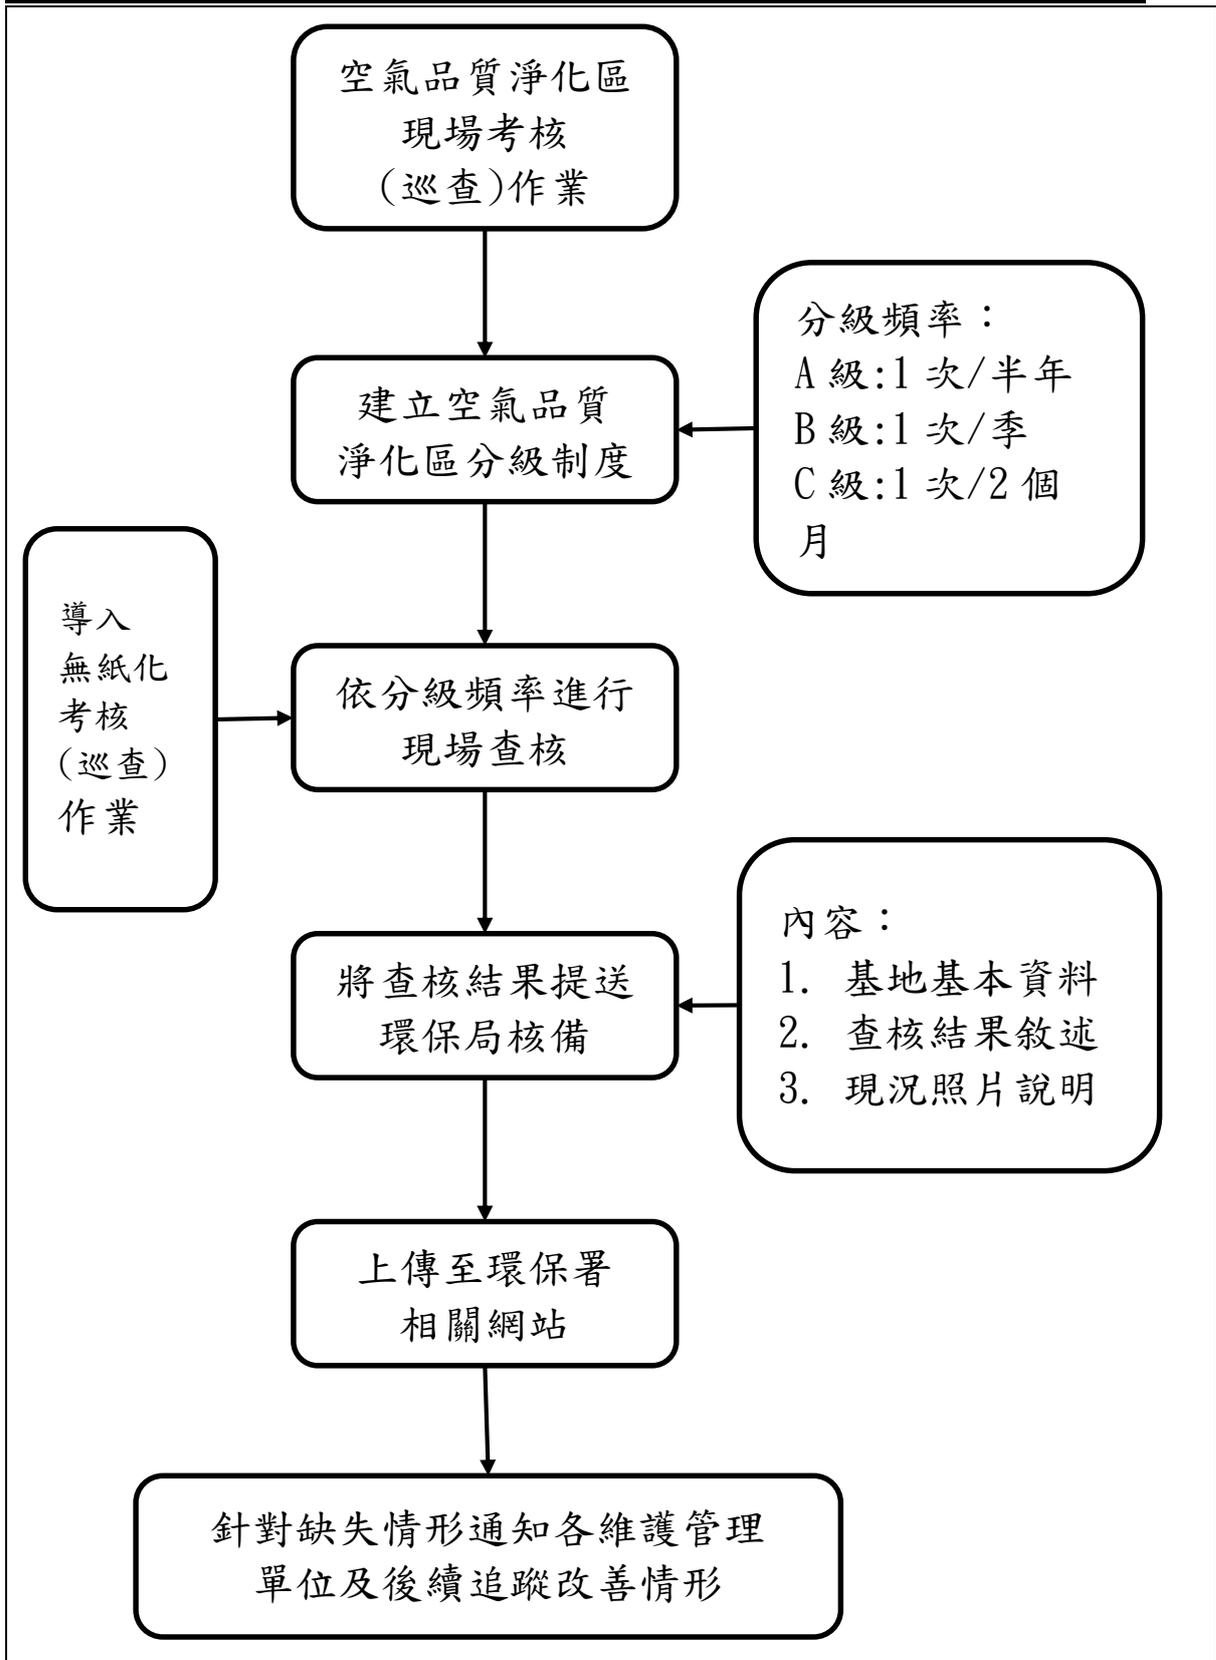
圖 3.2.1-1 空氣品質淨化區現地考核作業流程規劃

本計畫除運用平板電腦來做為本縣空氣品質淨化區無紙化巡查使用的載具外，並規劃空氣品質淨化區分級制度的擬定，個別淨化區查核頻率係導入上年度計畫最後一次自評結果制定，包含每半年、每季、每二個月查核一次等頻率，希冀利用查核頻率的調整，有效提升空氣品質淨化區基地的維護管理績效。計畫執行期間已完成 254 處的淨化區基地巡查，相關工作流程如圖 3.2.1-1 所示。

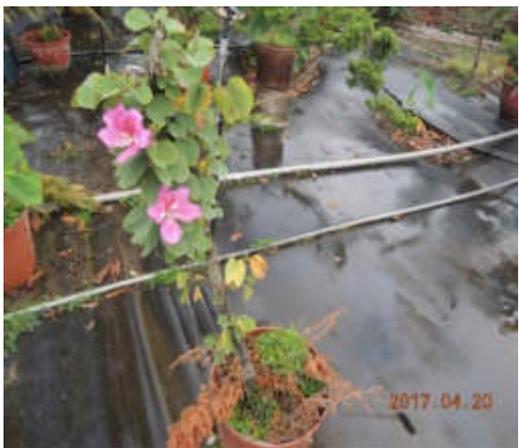
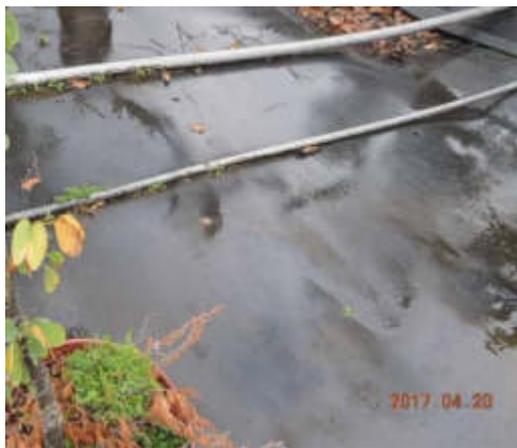
<p>草木栽種澆灌系統狀況良好，可正常使用。</p>		
雜草抑制蓆

<p>目前使用狀況良好，抑制蓆無破損。</p>

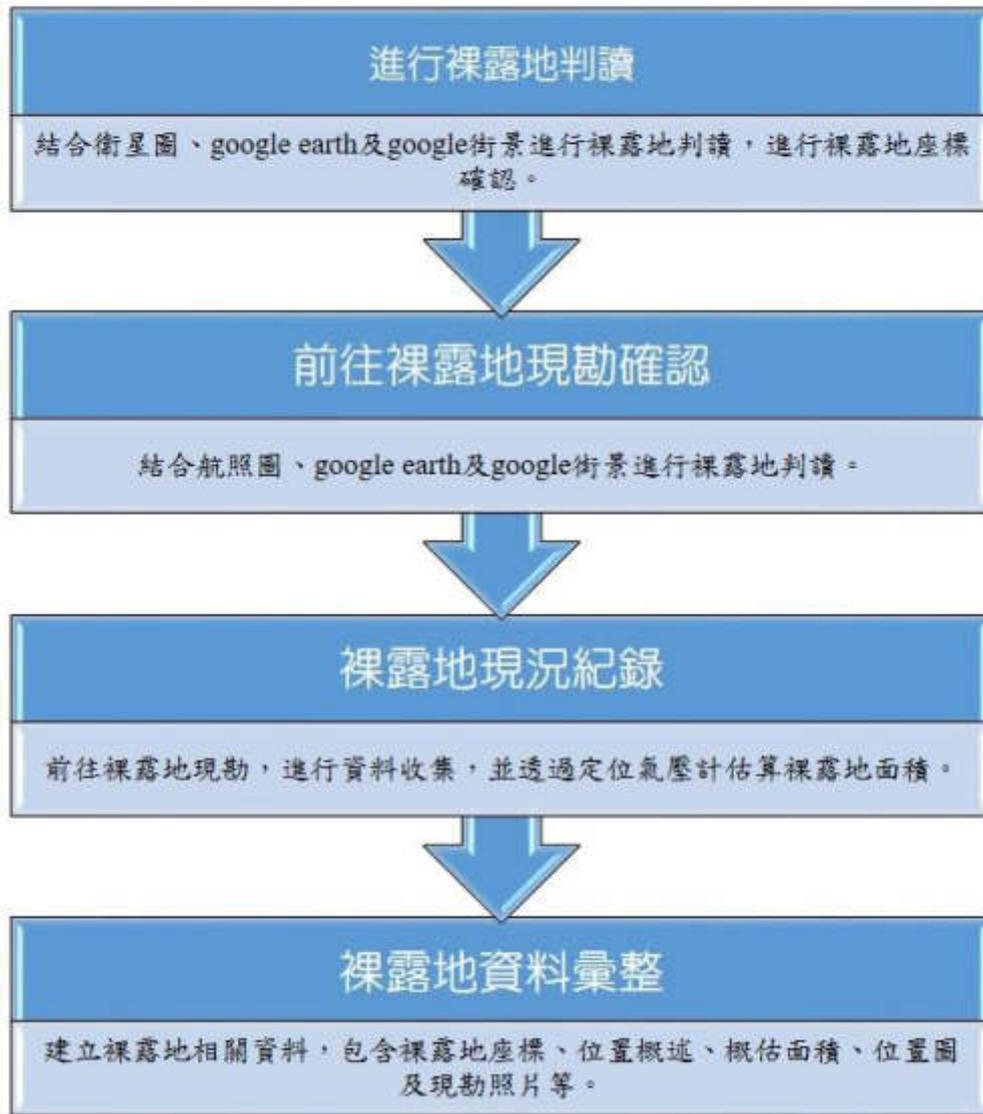
圖 4.3-1 裸露地調查工作內容

裸露地最佳的防制方式為植被綠化，於裸露地表進行植生綠化，包含種樹、播灑草籽等，藉由增加綠化面積達到覆蓋地面減少揚塵的目的，且廣植綠地不但能吸收二氧化碳、釋放氧氣、調整空氣，其植物之根系更能鞏固土壤，減少土壤流失，並可經由植物的光合作用而達到淨化空氣的效用，進而改善空氣品質。調查對象若符合空氣品質淨化區申請原則者，則藉由設置空氣品質淨化區進行改善，達到降低裸露地改善空氣品質之目的。相關裸露地工作內容如圖 4.3-1。在裸露地判讀的前置作業中，本計畫優先採用農林航空所的相關地圖(如圖 4.3-2)作為判定是否為裸露地的依據之一，藉此增進巡查的效率，亦可利用 GOOGLE EARTH 的地圖資料，判定裸露地大小以及座標，可多方結合使用，增進效率。

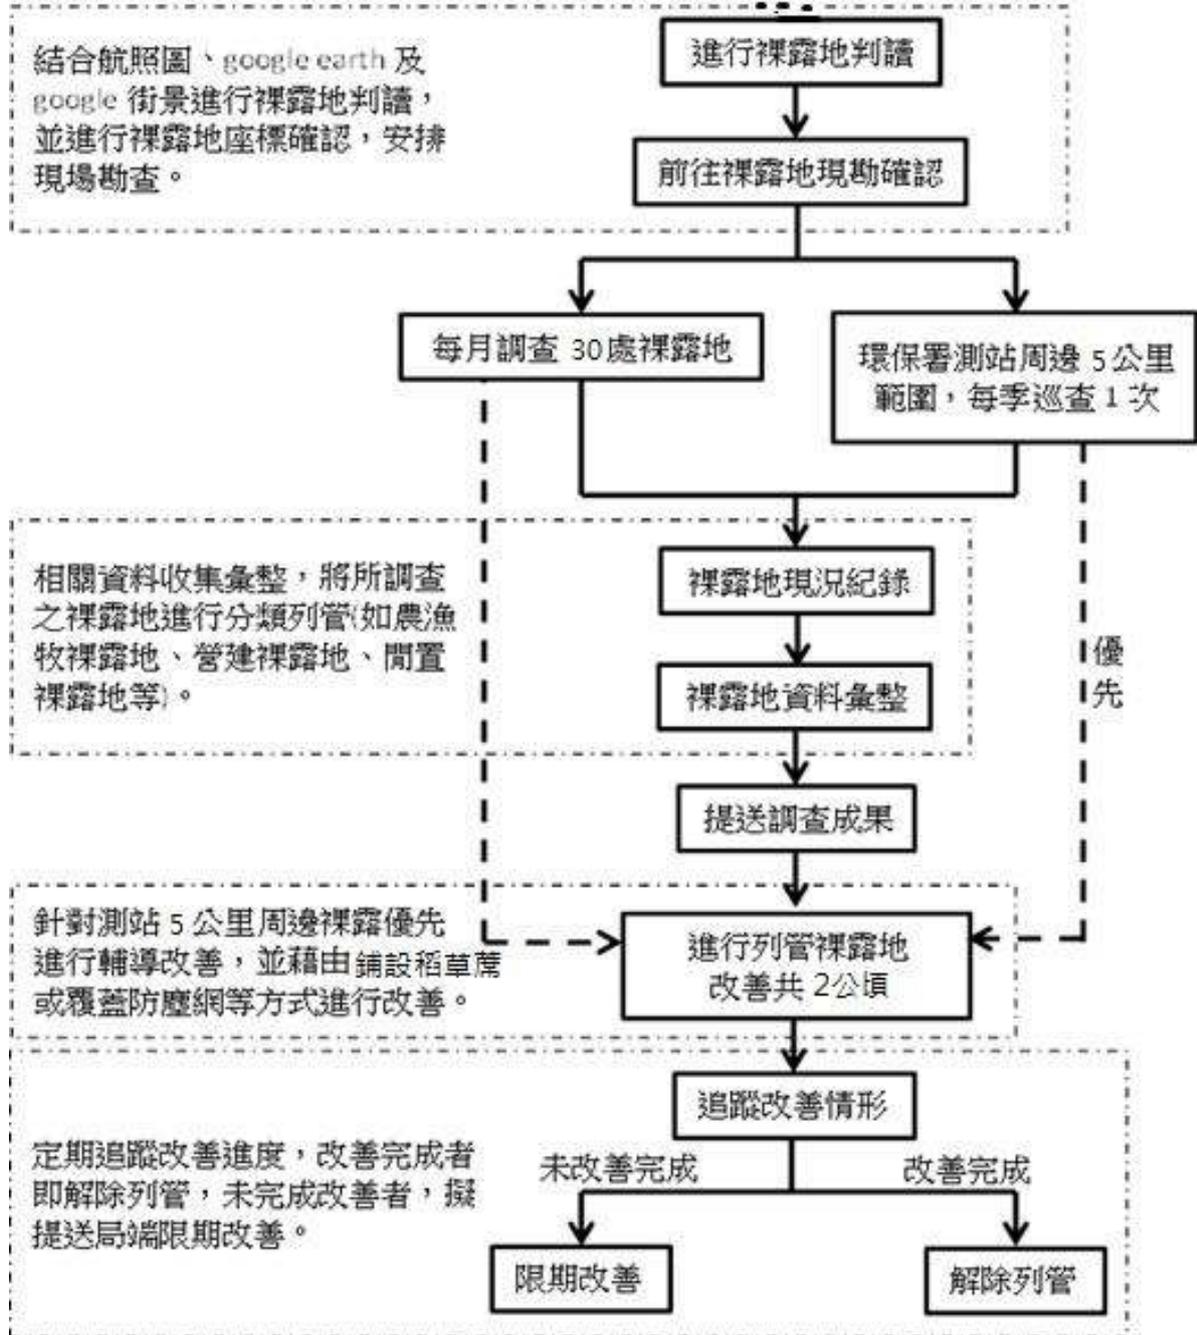
圖 4.3.2-1 裸露地調查流程圖

針對本縣環保署空氣品質監測站(斗六、崙背、台西、麥寮等四站)五公里內之裸露地清查並加以列管，整體作業如圖 4.3.2-1 所示。

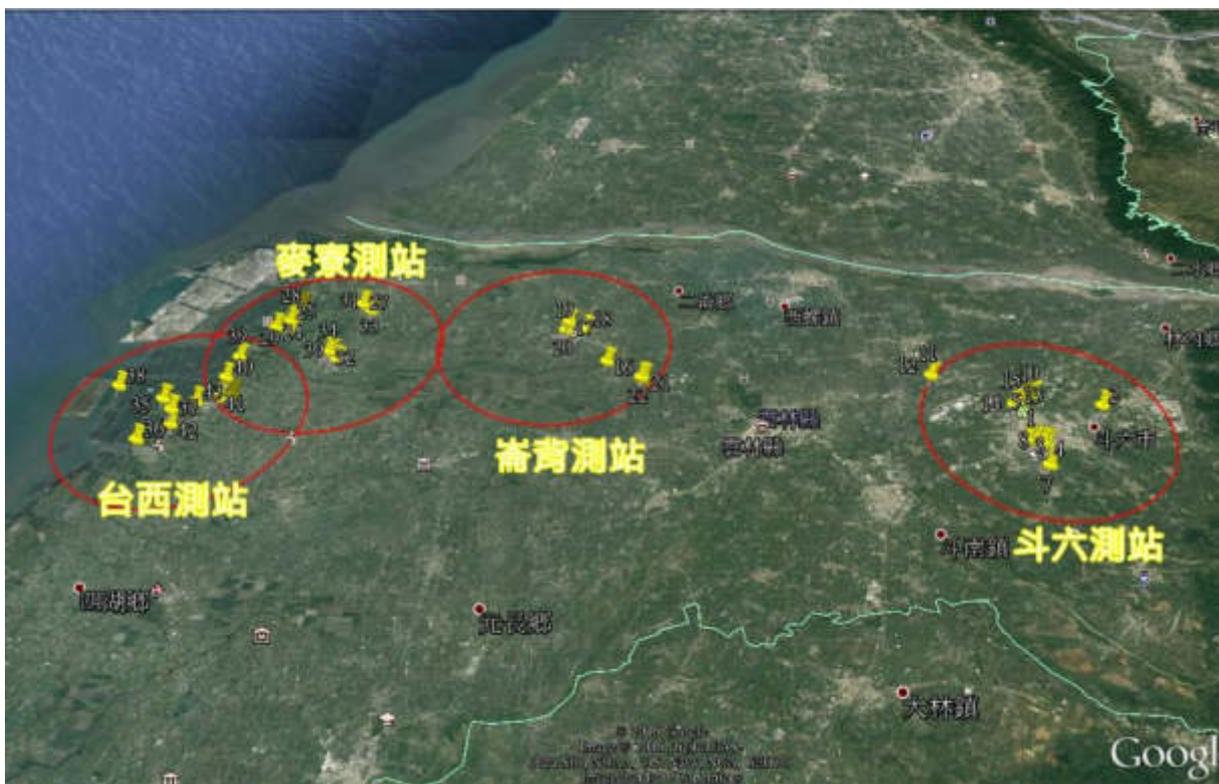
圖 4.3.2-2 測站周邊五公里內裸露地調查相對位置

截至 105 年 11 月 30 日止，針對本縣環保署空氣品質監測站周邊五公里範圍內進行全面性裸露地清查，調查鄉鎮包含斗六市、崙背鄉、台西鄉及麥寮鄉 4 鄉鎮，共查 45 處疑似裸露地，測站五公里內的相對位置如圖 4.3.2-2 所示，經現場勘查後，裸露地共約 339,598.37 平方公尺，其中斗六測站周邊裸露地面積約 11,919.84 平方公尺，崙背測站周邊裸露地面積約 6,934.36 平方公尺，麥寮測站周邊裸露地面積約 32,237.41 平方公尺，台西測站周邊裸露地面積約 303,694.76 平方公尺，其中以台西測站周邊裸露地面積為最大，主因為台西五條崙海園周邊的海口生活館，其附近因地層下陷，多處地區草木無法生長，加上環境整治後，周邊呈現裸露地表面積較為龐大，經篩選後，測站周邊裸露地資料彙整表如表 4.3.2-1 所示，裸露地現勘照片如圖 4.3.2-3 所示，詳細現勘照片如電子附錄 6 所示。

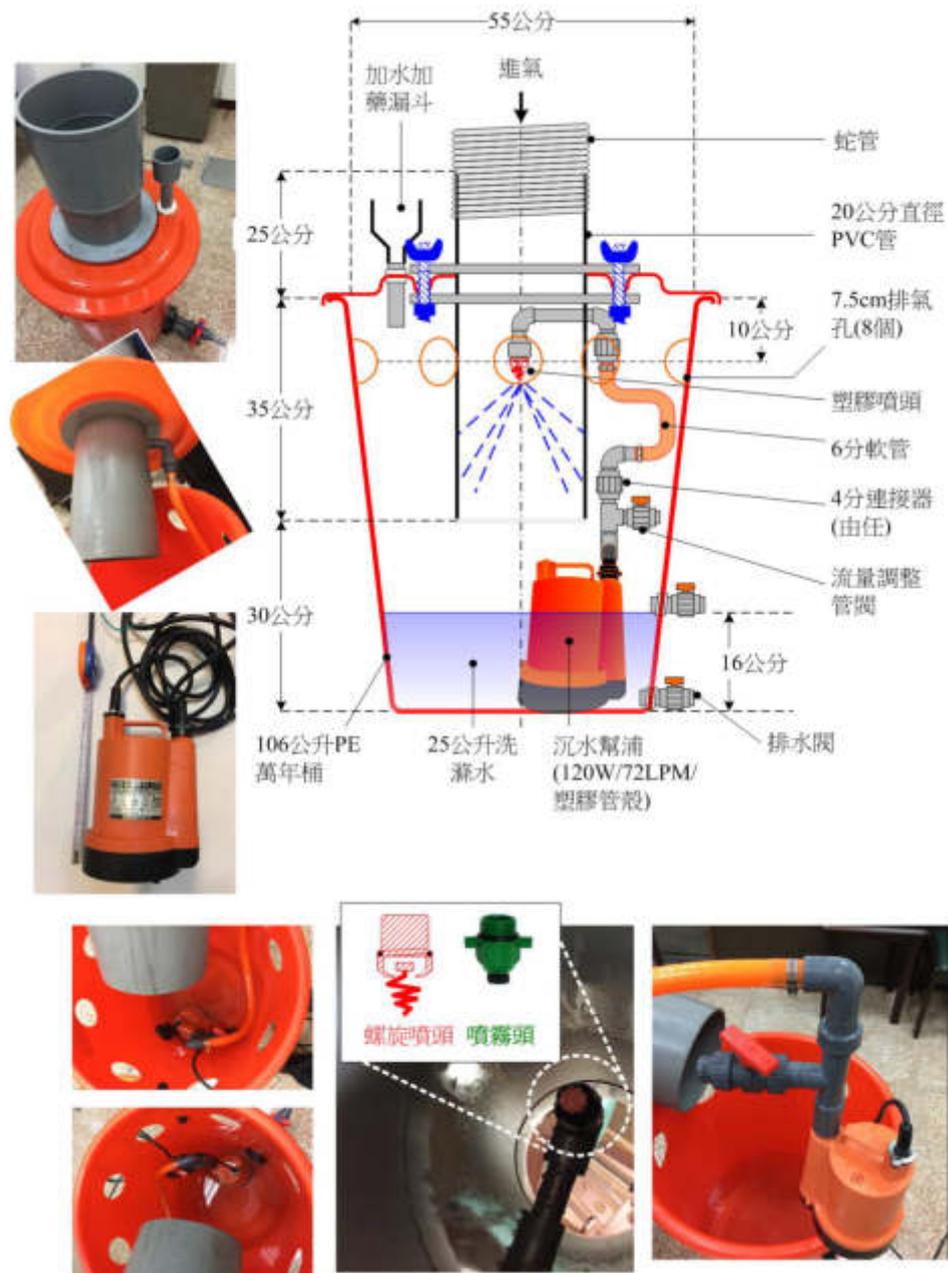
1. 本店有煎台一及炸鍋一，二者排氣合併，以一抽風機抽出，利用一 8 吋管導至店前，隔鄰住戶反映有異味。
2. 建議設一簡易式洗滌桶，圖說如附：

1. 先裝 25 公升自來水於桶中
2. 啟動循環幫浦
3. 將0.5公升家用漂白水倒入漏斗中
4. 將少量自來水倒入漏斗中，沖除漏斗殘留之漂白水
5. 將 50cc 家用無煙鹽酸倒入漏斗中
6. 將少量自來水倒入漏斗中，沖除漏斗殘留之無煙鹽酸

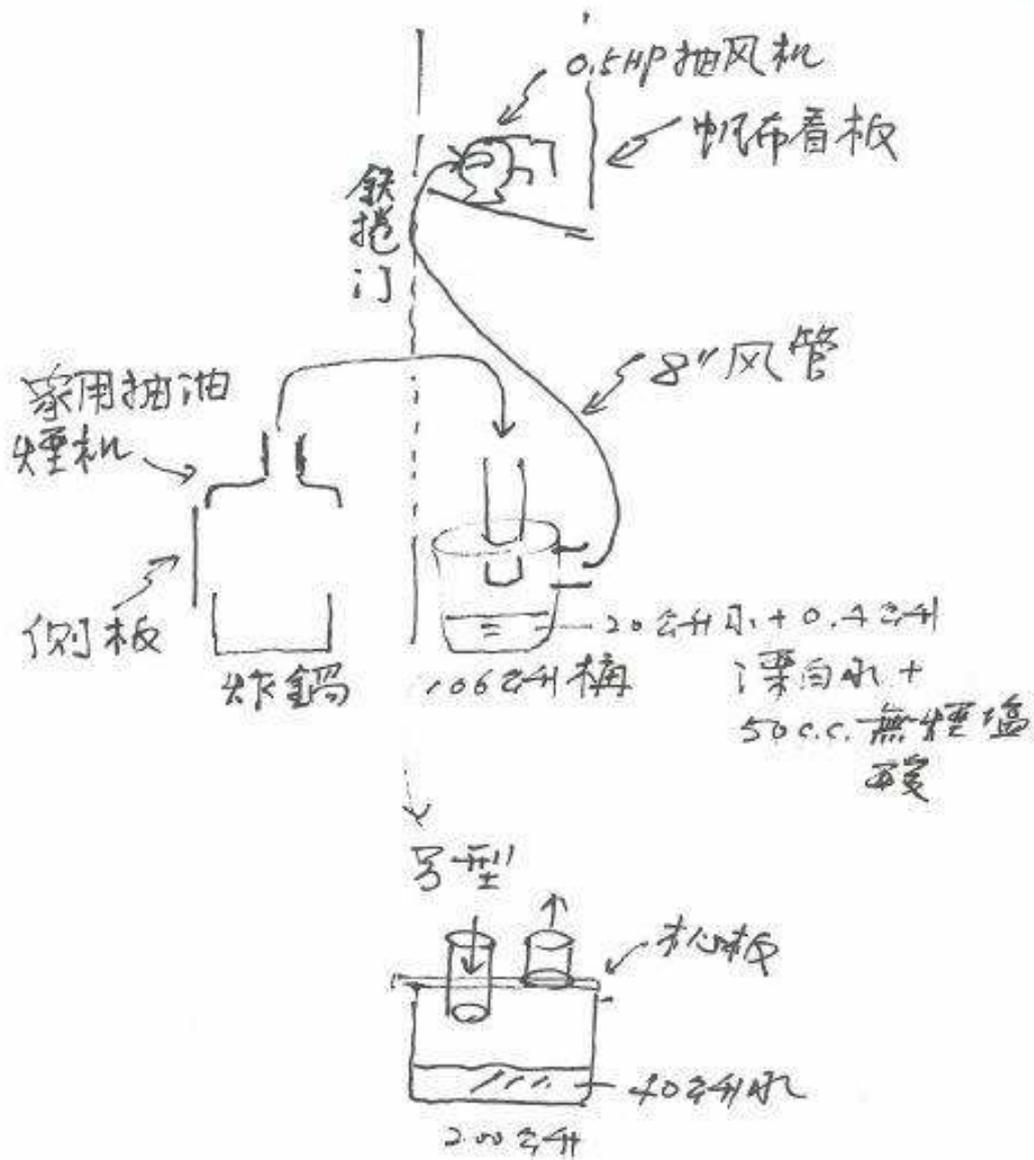
1. 設家用離心式抽油煙機，炸鍋旁左側圍板，以增加集氣效果。
2. 排氣引入衝擊桶(106 公升)，內裝 20 公升水，水中加 0.4 公升加用漂白水後稀釋換水及藥一次，再加 50C.C.家用無煙塩酸，每日。
3. 排氣引至店前看板帆布後排放，帆布兩側圍至二樓牆面。
4. 圖說如次頁：

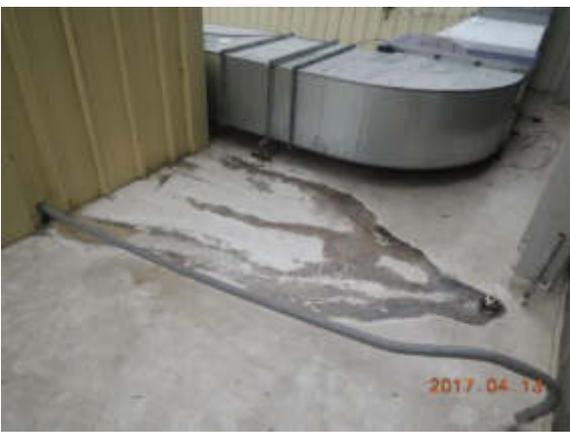
<p>2017.04.13</p>
第一次改善成果-經教授建議業者於集氣罩口 加裝不織布來防止油滴	第一次改善成果-經教授建議改善後，已有 減少煙囪附近有漏油現象

功夫炒飯(崑崙食堂)現場輔導後改善情形追蹤如表 5.4-11，業者已於 4 月 13 日先將集氣罩口清除油滴，此外在集氣罩口設不織布護網，避免靜電機運作時效果不佳，也防止煙囪附近有漏油之現象，並請設備廠商增加清潔和維護頻率，後續追蹤情況由於業者因成本考量之緣故，故現階段暫無考慮裝設水洗之相關防制設備。
