雲林縣環境保護局計畫成果摘要

計畫名稱：**105 年度雲林縣土壤及地下水污染調查及查證工作計畫**

計畫編號：**105-002**

計畫執行單位：上準環境科技股份有限公司

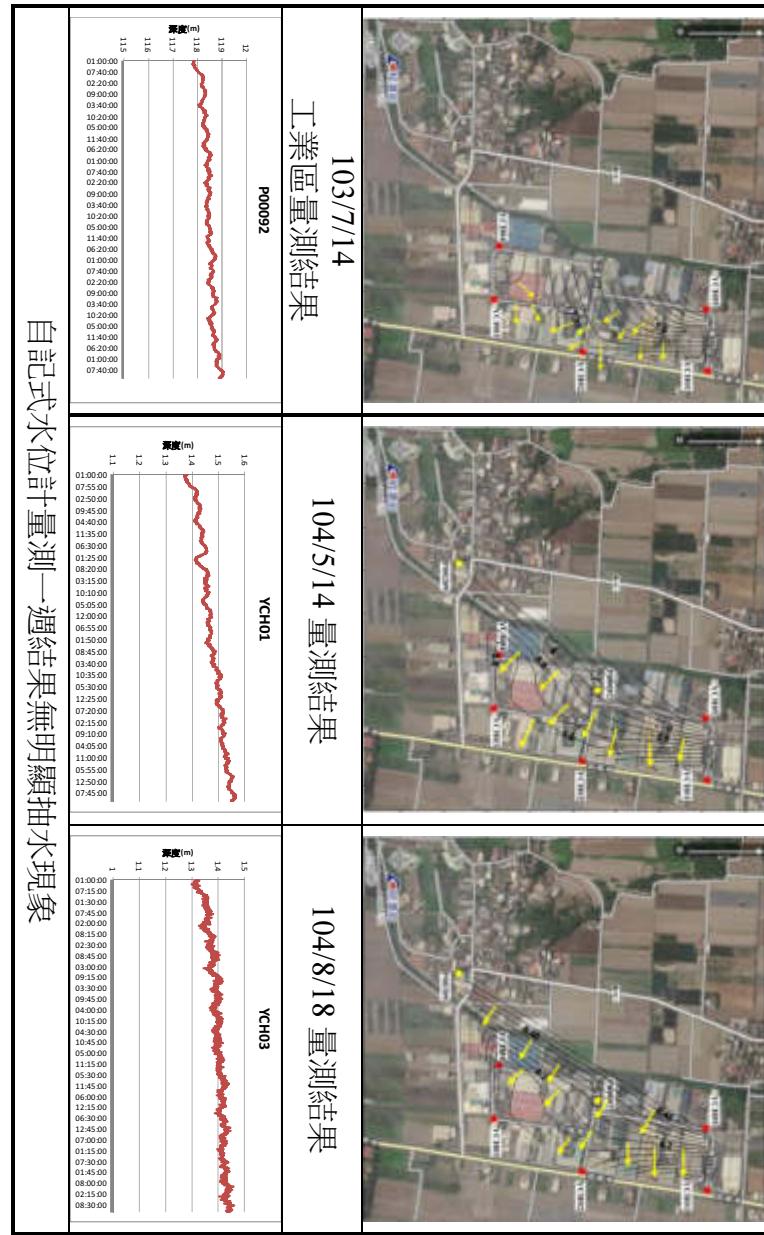
圖 3.1-7、元長工業區監測井位置及地下水流向

地下水流向判別，執行結果顯示整體流向亦為西向東流，與民國 99 年設置 P00209 井時由北往南流之結果不同，執行結果如圖 3.1-7；另參考工業區服務中心自行監測結果，由總溶解固體物、硫酸鹽及氯鹽濃度判斷 YCH03 井水質較差，符合工業區內整體流向為西向東流之推論，故建議 105 年可增加豐田(元長)工業區東測之地下水之檢測，以掌握該工業區之污染狀況。

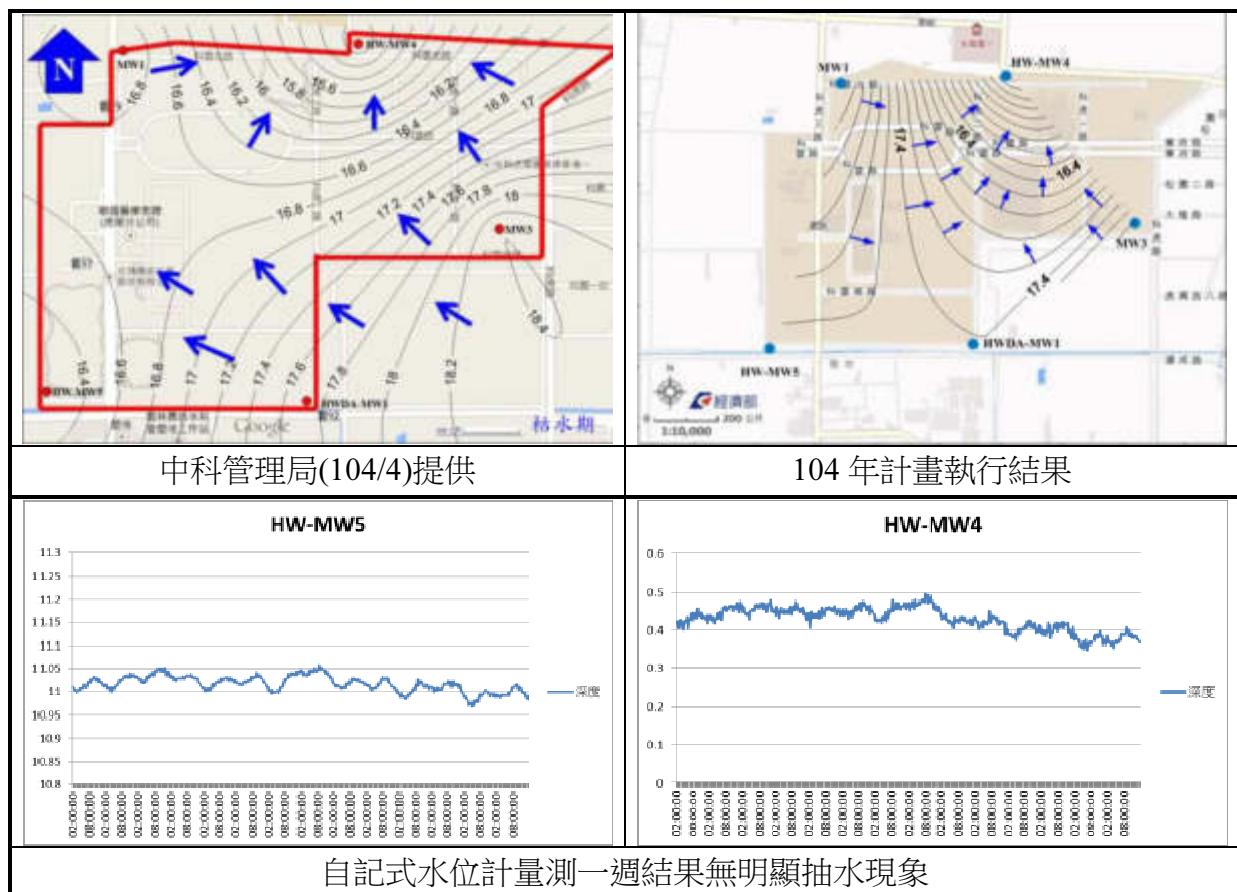
圖 3.1-9、中科虎尾園區監測井位置及地下水流向

中科虎尾園區共佔地 97 公頃，位於雲林縣虎尾鎮西北側，緊鄰雲林高鐵特區的西側，主要產業以光電、生物科技產業為主。環保局在該園區共監測兩口監測井，參考中科虎尾園區於 97 年度提供之地下水文資料，說明整體地下水流向為由東往西流，因此判斷 MW3(P00170)監測井位於相對上游，而 HW-MW5(P00171)監測井位於相對下游。由於本計畫團隊發現歷年監測結果顯示 P00170 監測井水質普遍較 P00171 監測井為差，故於 104 年經向中科管理局借用區內五口監測井進行量測，並搭配自計式水位計，藉以釐清該區域地下水流向，執行結果顯示整體流向為南向北流，與中科虎尾園區(104 年度)提供之地下水流向相近，而附近抽水結果影響不明顯，執行結果如圖 3.1-9，並參考中科虎尾園區定期監測地下水質數據知總溶解固體物及氯鹽濃度判斷 HW-MW4 井水質較差，符合工業區內整體流向為南向北流之推論，故建議 105 年可增加該園區北側之地下水監測，如中科虎尾園區 HW-MW4 監測井。

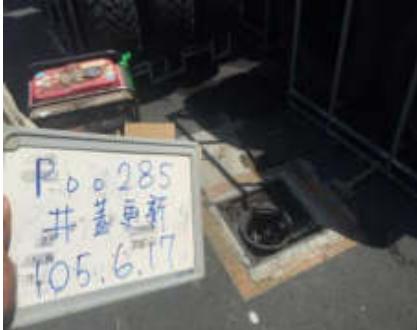
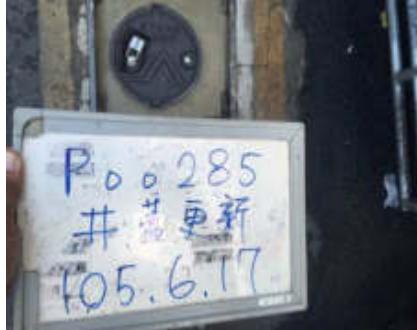
監測井基座破裂、 井蓋為舊式無鎖扣

修補監測井基座破裂、井蓋更新為 新式鎖扣且將周遭空隙補滿水泥 避免積水

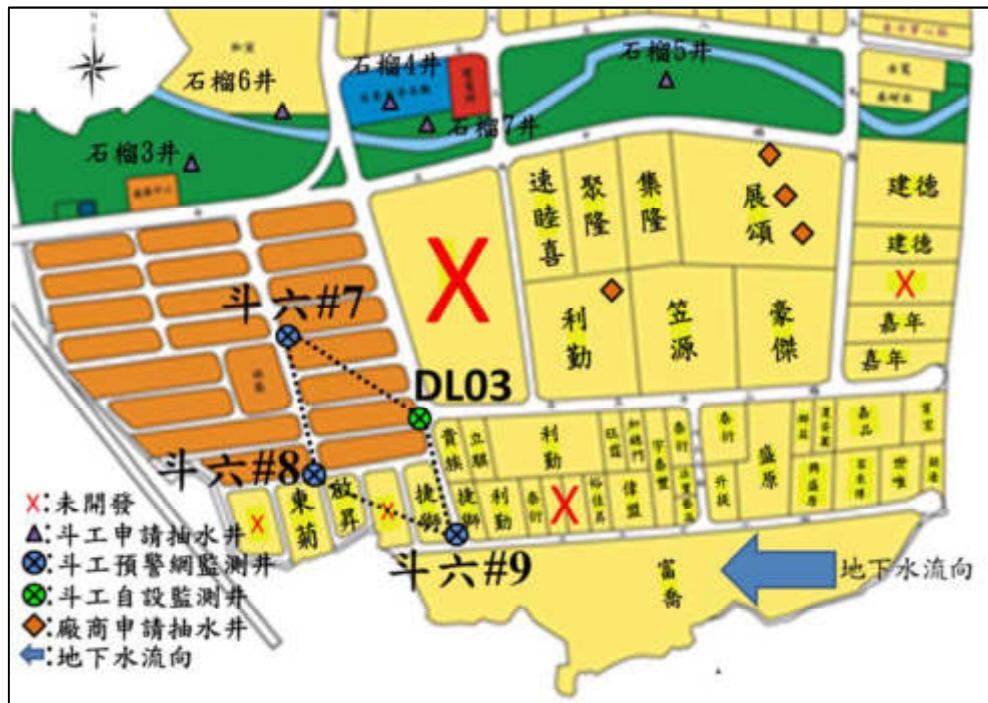
圖 4.2-8、斗六工業區抽水井資訊及自計式水位計擺設位置示意圖

本計畫為瞭解 DL03 監測井周遭地下水用水情形，經彙整資料分析 DL03 監測井地下水水位未有明顯受區內抽水井抽水影響，惟計畫僅針對該區有水權抽水井收集資料，其中自來水公司之 7 口抽水井，係供區內廠商用水、展頌公司 2 口製程用之抽水井以及利勤公司 1 口製程用之抽水井，也不排除仍有計畫尚未收集到之抽水井資訊，其仍需要持續收集與釐清區內抽水情形，上述 10 口抽水井資料如表 4.2-15，分佈位置如圖 4.2-8。

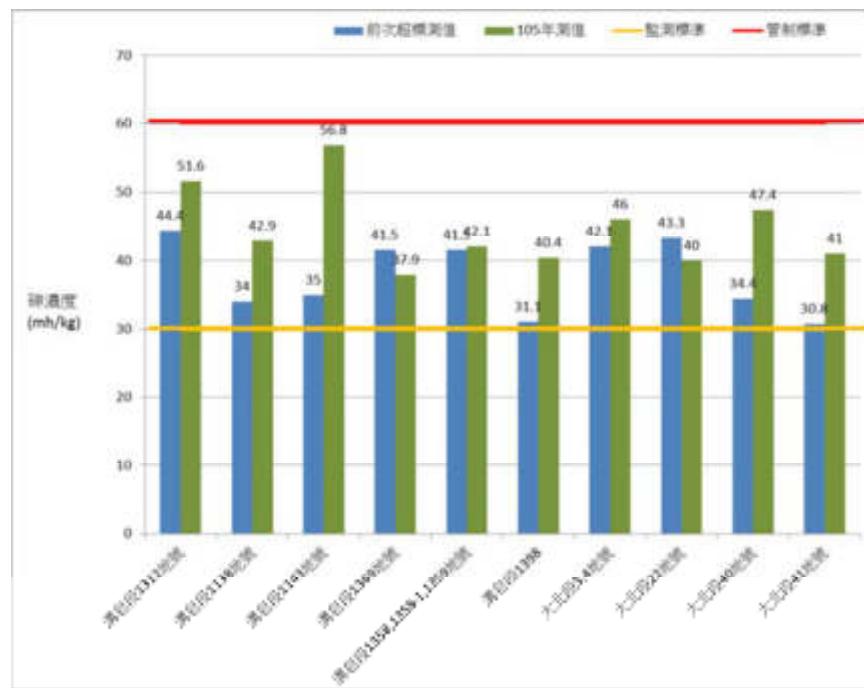
圖 4.3-2、北港鎮溝皂段及大北段農地砷項目前次與本次監測濃度比較

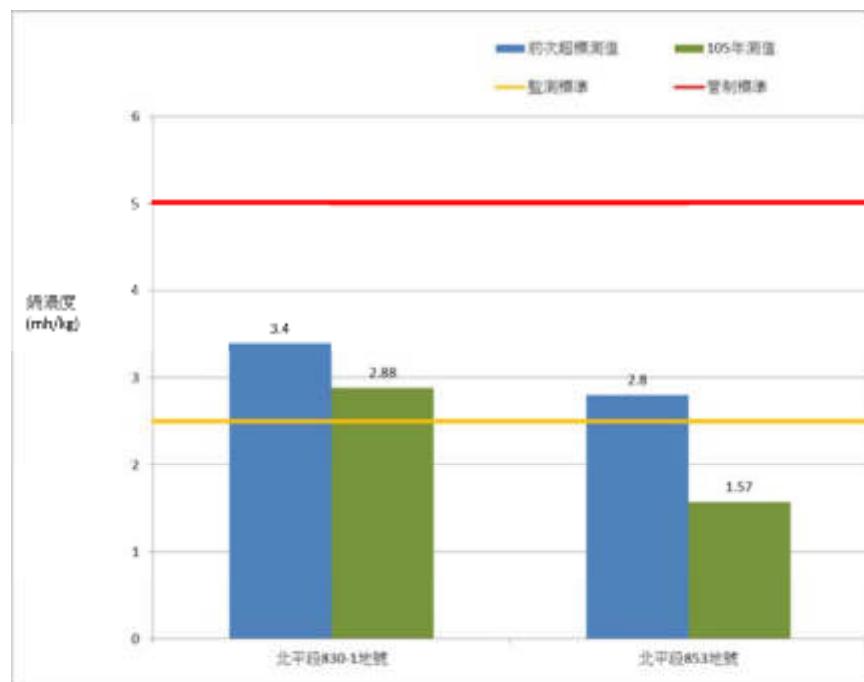
圖 4.3-3、虎尾鎮北平段 2 筆農地鎘項目前次與本次監測濃度比較

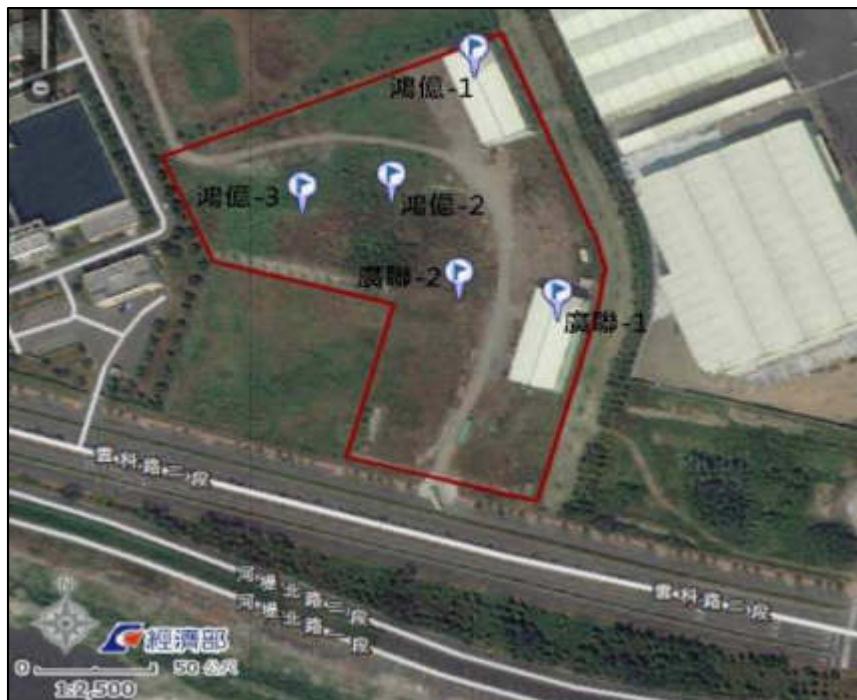
圖 4.5-1、斗六市雲科路二段 18 號及 20 號採樣位置圖

樣點位，另於場外空地評估 3 點作為採樣點位，評估方式係為現場判斷較有可能埋設事業廢棄物之屬地，如圖 4.5-1。本次採樣規劃以動力式機械車進行 5 點次土壤採樣(0~1.0 m)，採樣位置圖 4.5-1，工廠內 2 點次分析項目為八項重金屬(銅、鎳、鉛、鋅、鎘、鉻、汞、砷)、VOCs、SVOCs、TPH；廠外 3 點次則僅分析重金屬(銅、鎳、鉛、鋅、鎘、鉻、汞、砷)，現場採集之土壤除廣聯-1 與鴻億-1 使用 XRF、FID 及 PID 進行篩測外，其於 3 點僅以 XRF 篩測後挑選測值較高段進樣分析。

本次執行雲林縣斗六市雲科路二段 18 號(廣聯公司)及 20 號(鴻億公司)緊急應變案件,共採集 5 點次土壤,分析表裏土(0~1.0 m)之八項重金屬、VOCs、SVOCs、TPH 濃度,檢測結果均低於土壤污染監測標準及土壤污染管制標準,無污染之疑慮。

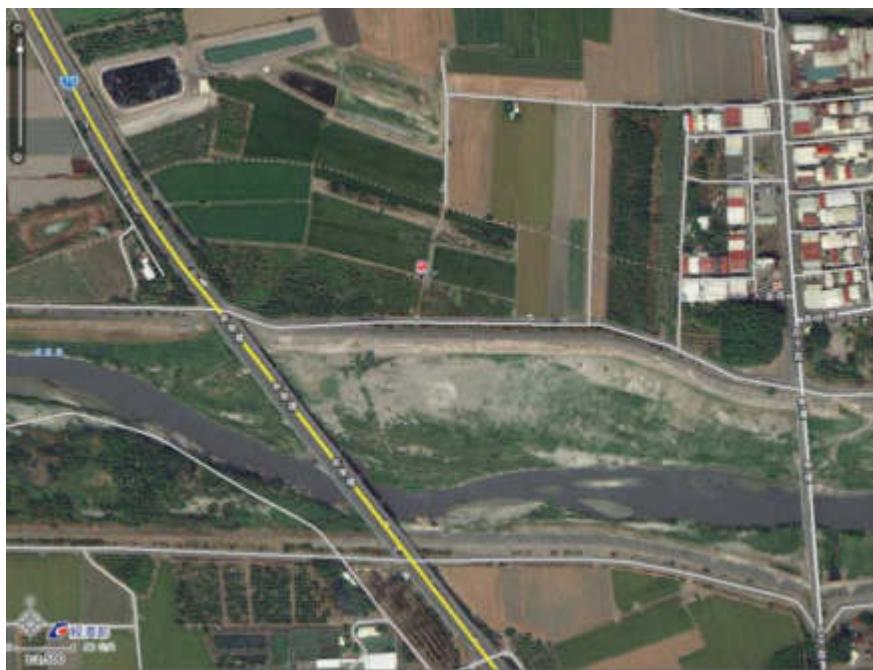
圖 4.5-14、斗六竹圍子段防汛道路旁地表堆置物採樣位置圖

案件為斗六竹圍子段防汛道路旁之地表堆置物調查案件，由民眾向江文登議員陳情，議員指示環保局稽查隊、空噪科、廢管科及水保科並會同縣府農業處、地政處等至斗六竹圍子段防汛道路旁勘查，現場發現堆置有大量砂石及東元國際公司之粒料，江文登議員為瞭解上述堆置於地表之物質是否有重金屬污染土地之虞，即指示環保局於該場址採集 1 點次地表堆置物。本次採樣位置如圖 4.5.14，1 點次地表堆置物分析項目為銅、鎳、鉛、鋅、鎘、鉻、汞、砷並以王水消化法進樣分析。

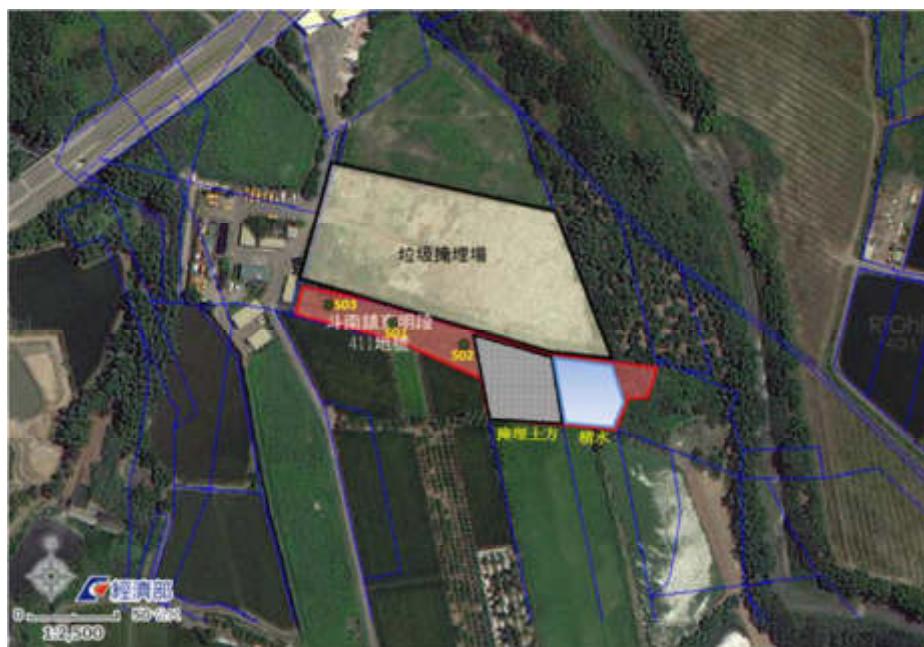
圖 4.5-15、斗南鎮公所垃圾掩埋場後方農地土壤採樣位置圖

本次執行斗南鎮公所垃圾掩埋場後方農地緊急應變案件，共採集三點次土壤進行混樣，分析表土(0~0.15m)及裏土(0.15~0.30m)兩樣次其八項重金屬濃度，檢測結果均低於食用作物農地之監測基準值及食用作物農地之管制標準值，無污染之疑慮。

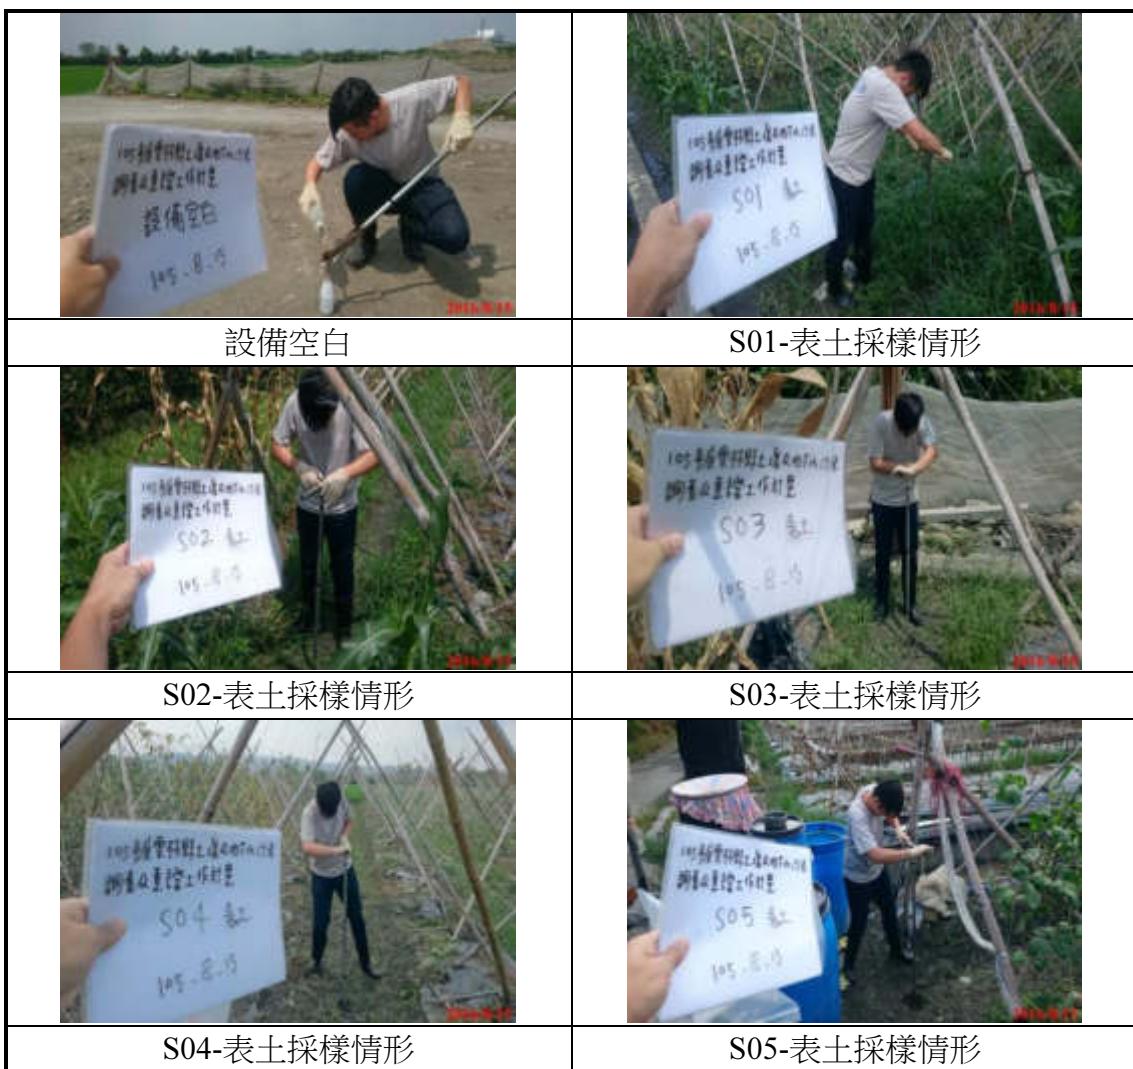
圖 4.5-18、林內鄉和興 1 之 1 號旁農地(林內鄉進興段 49 地號)土壤採樣情形

本次案件共執行 1 點次土壤採樣，檢測結果詳如表 4.5-15，土壤檢測結果顯示，檢測出表土汞測值為 <0.100 mg/kg、砷為 9.69 mg/kg、銅為 21.1 mg/kg、鉻為 28.5 mg/kg、鎘為 ND、鉛為 18.7 mg/kg、鋅為 90.4 mg/kg、鎳為 27.0 mg/kg、pH 為 6.7，均低於食用作物農地之監測基準值及食用作物農地之管制標準值，現場採樣情形如圖 4.5-18 所示。

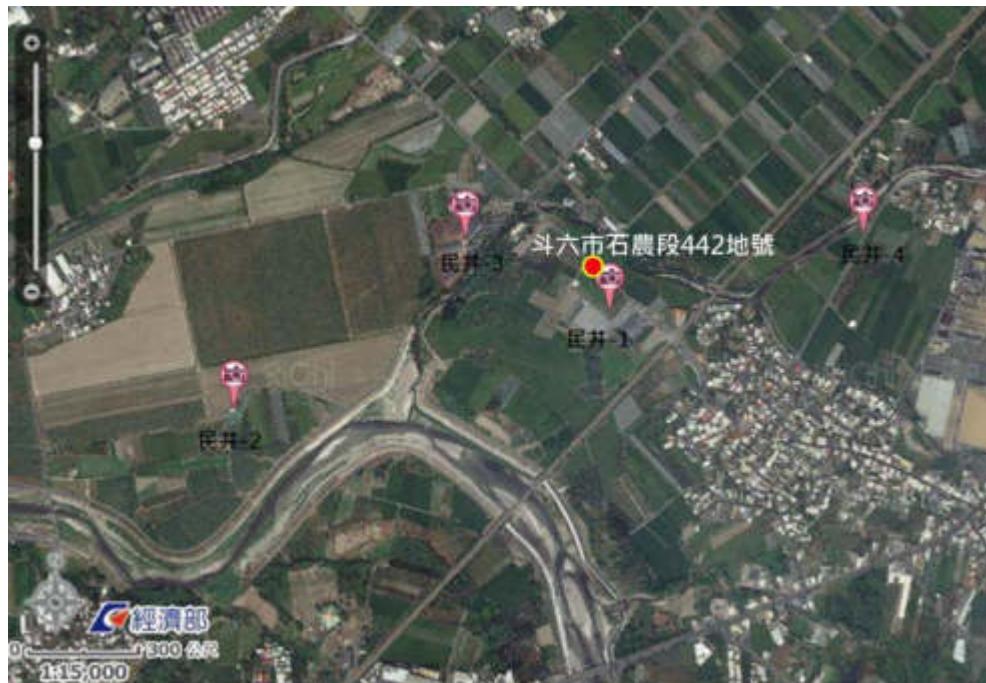
圖 4.5-21、斗六市石農段 442 地號(原何金獅畜牧場)周遭民井地下水採樣位置圖

為本縣斗六市石農段 442 地號(原何金獅畜牧場)民眾陳情案件，民井地下水採樣位置位於斗六市石農段 442 地號周遭。民眾陳情該場疑似非法煉製油品並隨意傾倒未經處理之廢棄重油，為了解周遭地下水是否有受污染疑慮，環保局指示於斗六市石農段 442 地號周遭民井(共 4 口)進行採樣。本次採樣位置如圖 4.5-21，4 口次地下水分析項目為 TPH 及 VOCs。

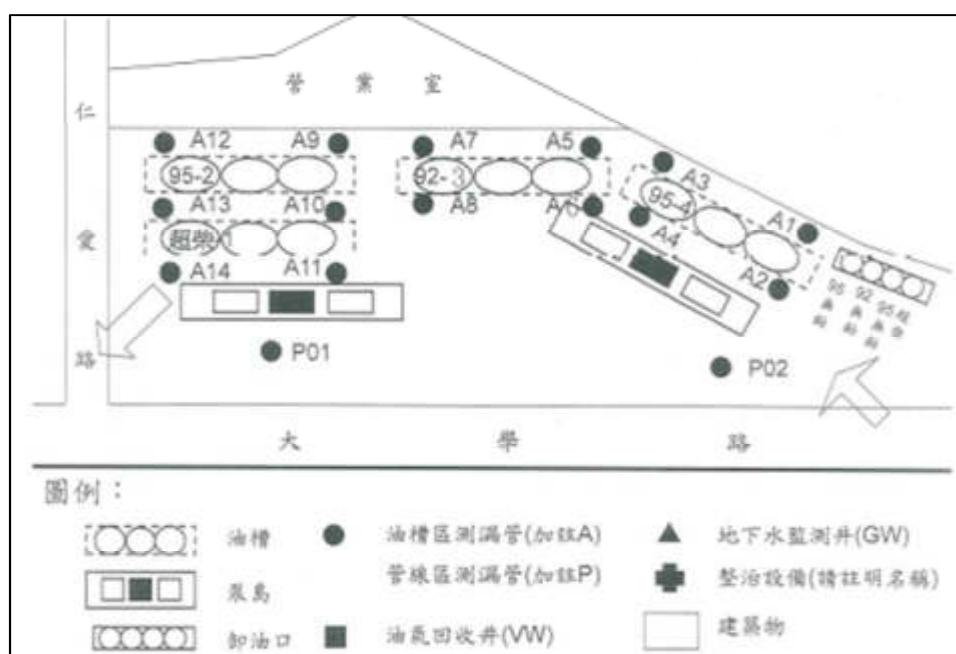
圖 4.5-25、台灣糖業股份有限公司台糖文化加油站測漏管檢測採樣位置圖

為本縣斗六市大學路三段 301 號(台灣糖業股份有限公司台糖文化加油站)緊急應變案件，由於該加油站於 105 年第 3 次主動申報時(105 年 9 月)，發現該站 A3 測漏管(儲槽、加油島區)有發現浮油狀況，環保局為確保該站是否有油品洩漏之虞，即進行該加油站測漏管檢測。本次採樣位置如圖 4.5-25，1 站次(16 支)測漏管分析項目為 PID 及 FID。

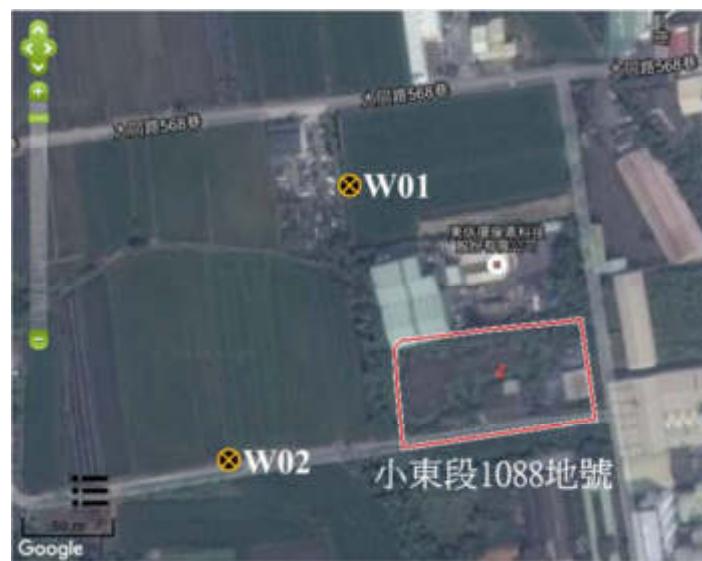
圖 4.5-27、斗南鎮小東段 1088 地號(東信環保高科技股份有限公司)周遭民井地下水採樣位置圖

農田及工廠並無聚落，為確保鄰近農田灌溉水源是否因廢棄物污染導致民眾健康受影響，啟動地下水污染調查。檢視場址周遭民井，距場址北方約 50 公尺(W01)及距西南方約 80 公尺(W02) 發現有農用灌溉民井，故選定 W01 及 W02 為當日採樣點位，本次採樣位置如圖 4.5-27，W01 及 W02 民井地下水分析項目為銅、鎳、鉛、鋅、鎘、鉻、汞、砷及 pH。
