105年度雲林縣推動室內空氣品質改善計畫
(計畫編號：YLEPB-105-014)

期末定稿本

受託單位：崑山科技大學

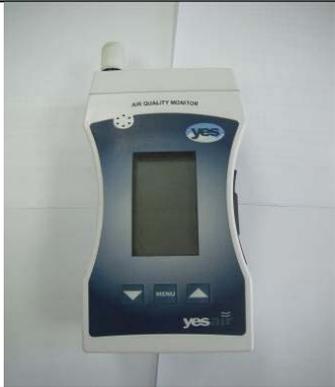
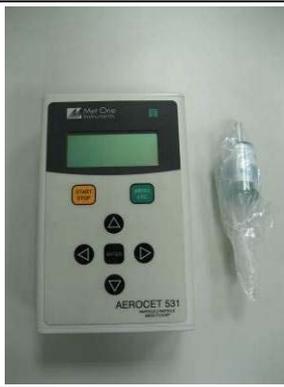
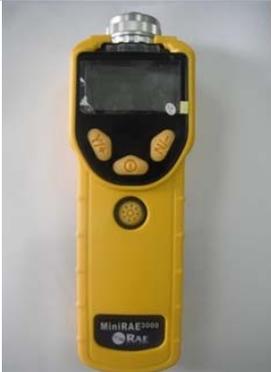
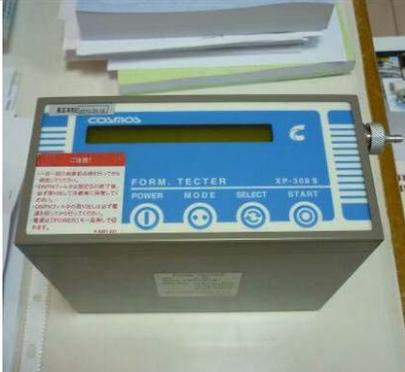
圖3-1.3 本計畫自有檢測儀器

<p>CO₂/CO/O₃直讀儀</p>	<p>PM₁₀、PM_{2.5}直讀儀</p>

<p>TVOC直讀儀</p>	<p>攜帶式DNPH濾片甲醛直讀儀</p>

表3-1.4 本計畫採用簡易直讀儀儀器規格一覽表

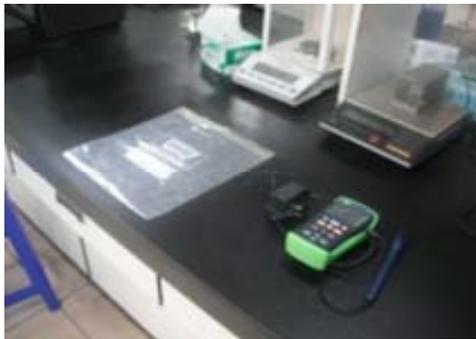
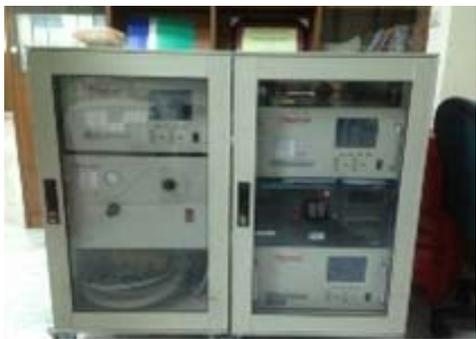
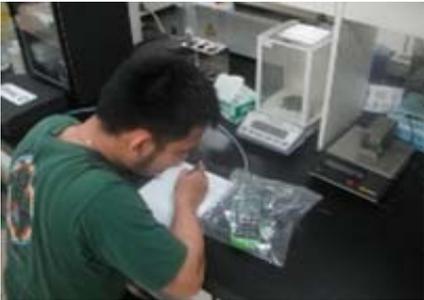
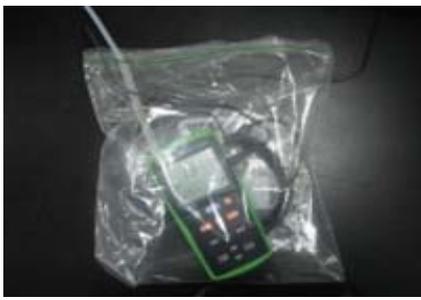
圖3-1.4 直讀儀校驗情形

<p>校驗現場</p>	<p>標準方法校驗儀器</p>

<p>氣體動態稀釋</p>	<p>儀器校驗</p>

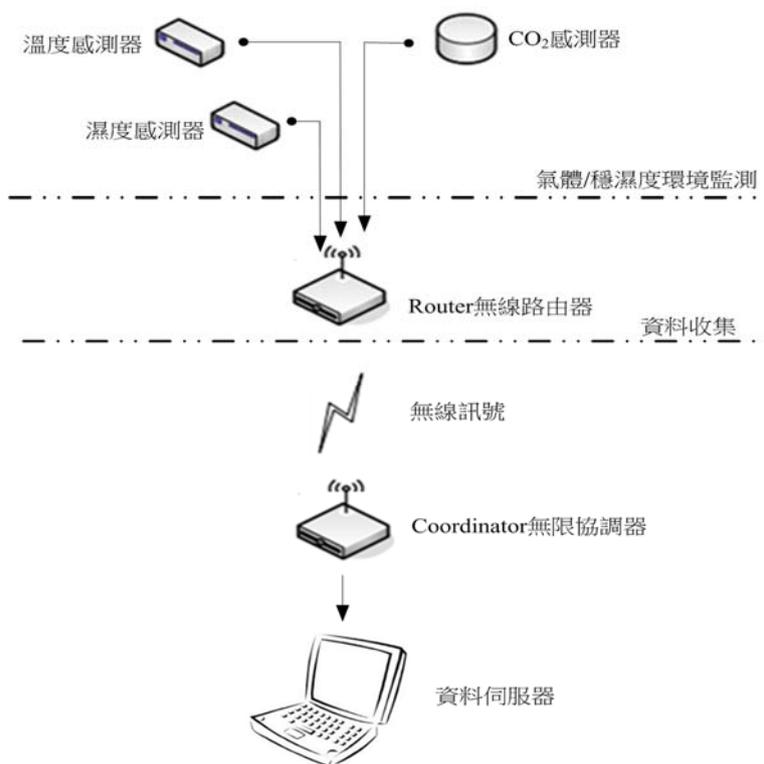
圖3-1.7 自動連續監測系統原理架構圖

本計畫採用無線監測模式，無線傳輸技術結合溫、濕度及二氧化碳感測器之監測診斷系統，系統原理架構如圖 3-1.7 所示，可自動連續量測各測點溫度、濕度、CO₂ 濃度，並透過無線路由器將每 5 分鐘一筆之測項數據回傳至雲端伺服器，雲端資料庫可計算出每小時及連續 8 小時監測值。此項自動連續監測作業可讓執行人員於現場架設完成後，回到辦公室內監控現場儀器狀況是否正常運作，並可於伺服器內調閱數據及繪製趨勢圖。為掌握現場人員流動情形，亦架設一台攝影機將畫面回傳，以利後續必要時可統計室內民眾進出量進行分析。

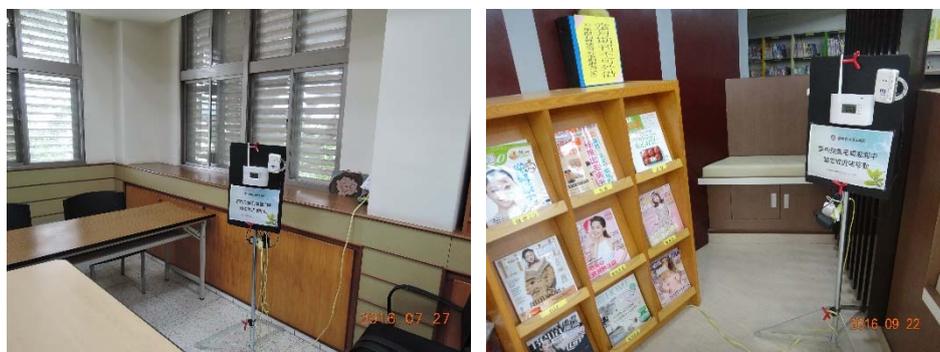
圖3-1.8 公共場所營運期間二氧化碳連續碳監測示意圖

此項調查結果亦可作為後續計畫工作中 1 處公告場所室內空氣品質不良區域詳細調查之評估篩選依據，檢測示意圖如圖 3-1.8。

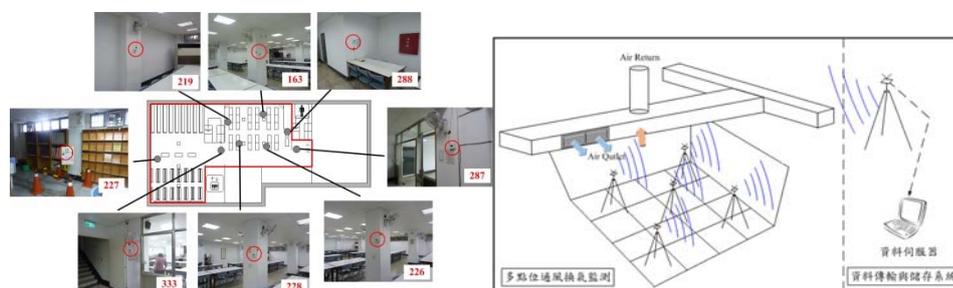
圖3-5.1 室內空氣品質自動連續監測示意圖

本計畫擬藉由第二批公告場所(草案)室內空氣品質巡查檢驗結果，配合前述章節開放營運期間室內空氣品質連續監測結果，選擇 1 處作為室內空氣品質不良區域通風換氣評估對象(排除 103 年度執行過之國立雲林科技大學圖書館及 104 年度執行過之雲林基督教醫院)，並依據場所空間大小評估架設自動連續監測儀之點位，架設監測儀器進行至少 3 天之 CO₂ 濃度、溫度及溼度連續監測，並量測場所內空調通風換氣量，藉以評估該場所室內空氣品質不良區域之實際和適當換氣量之需求。室內空氣品質自動連續監測示意圖，如圖 3-5.1 所示。

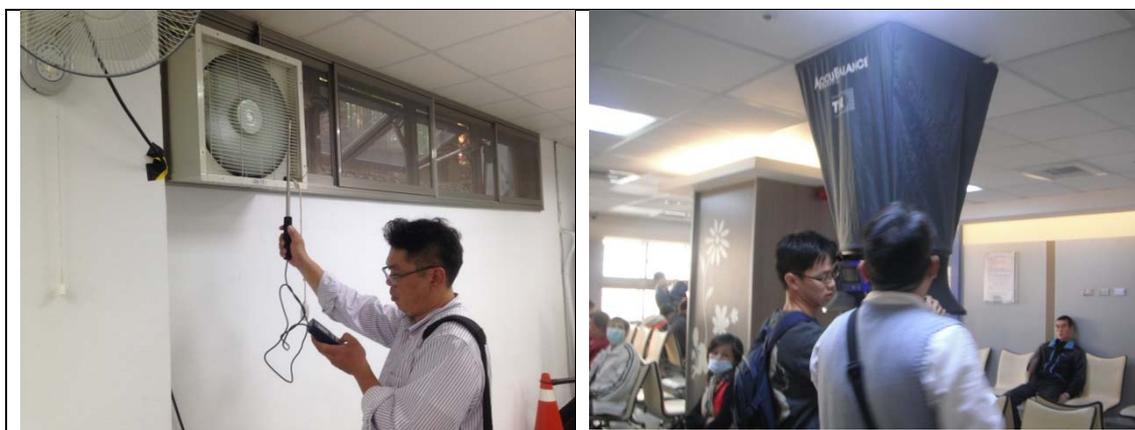
圖3-5.2 通風換氣量測示意圖

依該場所現場之狀況，以 CO₂ 量測來進行空調通風換氣量和建築(如門窗)滲入氣量之評估，作為整體換氣效能之評估方法，診斷室內通風不良區域，可幫助室內場所瞭解通風特性。本計畫透過量測既有建築物採用空調和通風系統之進氣/出風口風速資料，搭配量測所得溫度、濕度及 CO₂ 濃度，與監測期間人員流量紀錄，配合計算流體動力學分析(Computational Fluid Dynamics)模擬不良區域之通風換氣情形，現場驗證正確反映實際作業場所之空氣流動、溫度與濕度平均分布趨勢，現場通風換氣量測示意圖如圖 3-5.2，相關通風換氣評估模擬如圖 3-5.3 所示。希冀掌握公告場所室內空氣品質情形，研提可行的室內空氣品質問題改善方案，及改善成本

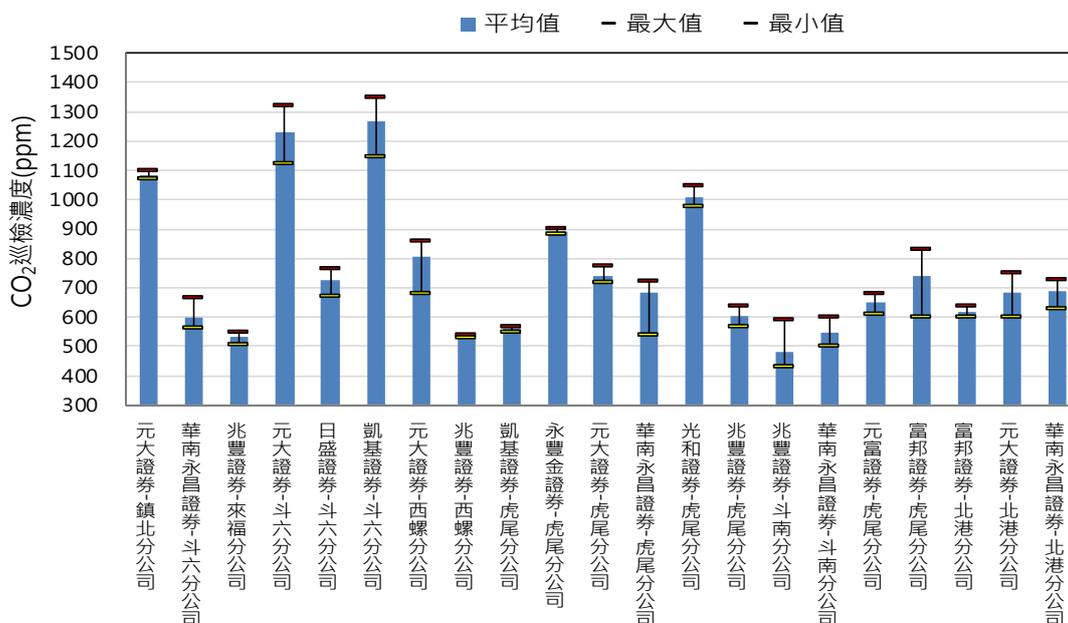
圖4-1.1 證券公司營業場所二氧化碳濃度統計

本項訪查對象為證券公司營業場所共 21 家，106 點次中有 19 點次即時值高於 1,000 ppm(參考 CO₂ 法規標準八小時值)。

本次公司營業場所訪查於凱基證券斗六分公司測得二氧化碳最高濃度為 1,350 ppm，該場所量測之點數即時值皆高於 1,000 ppm，另外於元大證券鎮北分公司、元大證券斗六分公司及光和證券虎尾分公司，也都分別量測到二氧化碳即時值高於 1,000 ppm，主要是因證券公司使用之空調無外氣置換功能，於上午營業高峰期間亦即現場人數較多時，常會有二氧化碳濃度過高情形，已建議場所於營業高峰期間須注意室內空氣通風與對流，針對檢測結果不良者，已另安排複查。如圖 4-1.2 為該類型場所常見之不良室內污染問題。

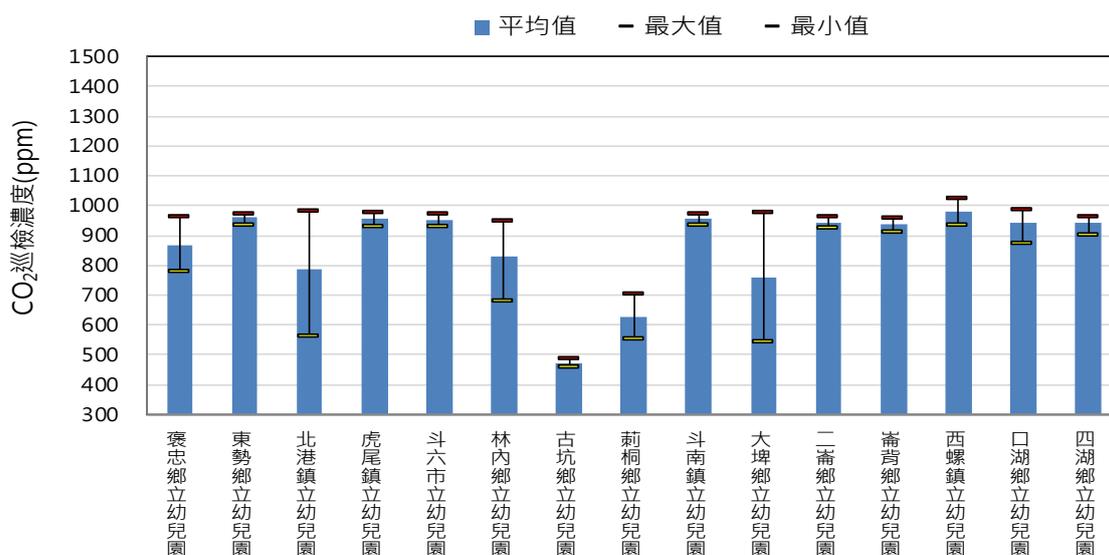
圖4-1.3 幼兒園二氧化碳濃度統計

幼兒園訪查於西螺鎮立幼兒園測得二氧化碳最高濃度為 1,024 ppm，該場所量測之點數即時值皆高於 1,000 ppm，隨機挑選 2 個班級進行量測(小綿羊班、中鳳梨班)，此兩間教室於檢測當時為密閉式並使用無與外氣置換之分離式空調，加上室內學童約 20 人，造成室內二氧化碳濃度較高，巡檢人員於當場告知幼兒園應開啟窗縫注意空氣流通問題，相隔一個月後再次前往複查了解改善情形，經再次量測後，二氧化碳濃度降為 705~860 ppm。

本次檢測之幼兒園中，以大埤鄉立幼兒園及北港鎮立幼兒園，兩處濃度相差較大，因本次複檢時於此兩處皆各挑選一間有開啟空調，一間採自然通風之教室做量測，可由數據明顯看出自然通風與密閉空調之場所室內二氧化碳濃度落差較大。而古坑鄉立幼兒園及荊桐鄉立幼兒園兩處場所，於複檢時，教室內皆無開啟空調，都以自然通風為主，因此與其他幼兒園相比，其二氧化碳濃度相當低，顯示幼兒園場所之二氧化碳濃度與空調型式有密切的關係。

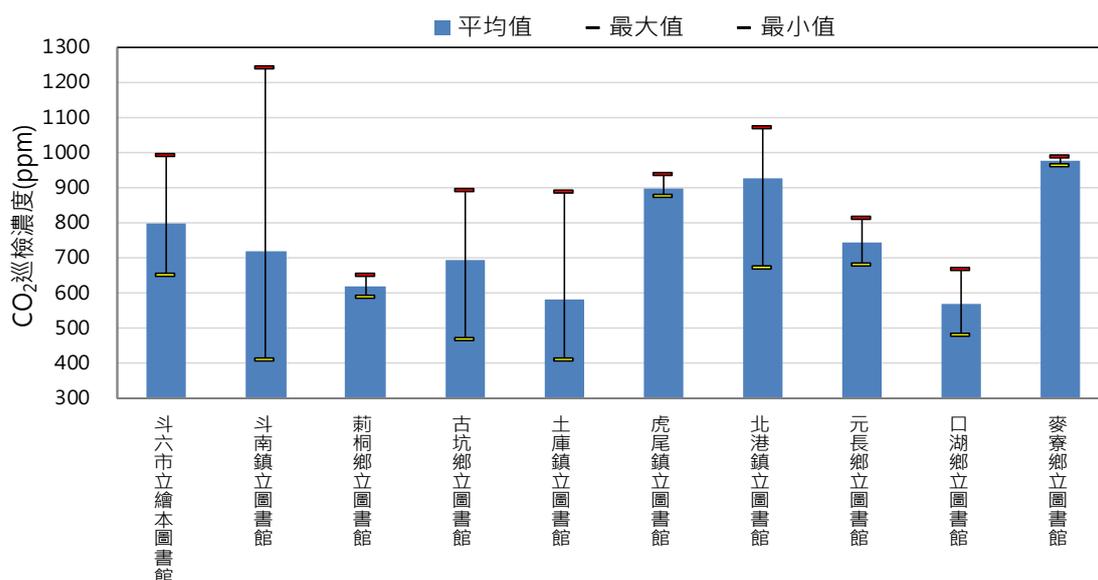
圖4-1.5 鄉鎮市立圖書館二氧化碳濃度統計

本項訪查對象為鄉鎮市立圖書館，訪查情形如圖 4-1.6，共計檢測 10 家，巡查點數為 60 點次，二氧化碳濃度介於 406 ppm 至 1,238 ppm，共有 6 點次即時值高於 1,000 ppm(參考 CO₂ 法規標準八小時值)，分別為斗南鎮立圖書館及北港鎮立圖書館共 2 家有二氧化碳即時值過高問題，其中斗南鎮立圖書館濃度最高點為地下室之自修室，因巡查時為暑假期間，使用人數相當多，採用分離式冷氣且為密閉式空間僅有一個出入口，造成自修室內二氧化碳濃度累積，但其餘開放式閱覽區二氧化碳濃度則與大氣相當，造成同一場所內二氧化碳濃度相差很大，另外北港鎮立圖書館一樓於巡檢當日使用人數多，並使用一般分離式冷氣，除人員出入會開啟大門外，無任何引入外氣之機會，造成室內二氧化碳累積，而二樓雖也採用分離式冷氣，但因使用人數明顯較少因此二氧化碳則無明顯高值。

而二氧化碳濃度相對較低之場所有：荊桐鄉立圖書館、口湖鄉立圖書館，其中荊桐鄉立圖書館因使用人數不多，加上室內四面皆有窗戶，因此二氧化碳濃度不易累積，而口湖鄉立圖書館也因人數不多且開放空間大，因此也無二氧化碳濃度過高問題，但該圖書館室內有明顯漏水與壁癌情形，且室內垃圾桶皆為開放式無加蓋，有細菌滋生之隱憂，已於巡查當下告知館方應立即給予垃圾桶加蓋或移至室外開放空間，並加強改善室內漏水情形，壁癌處也需盡快處理改善，避免污染加劇。

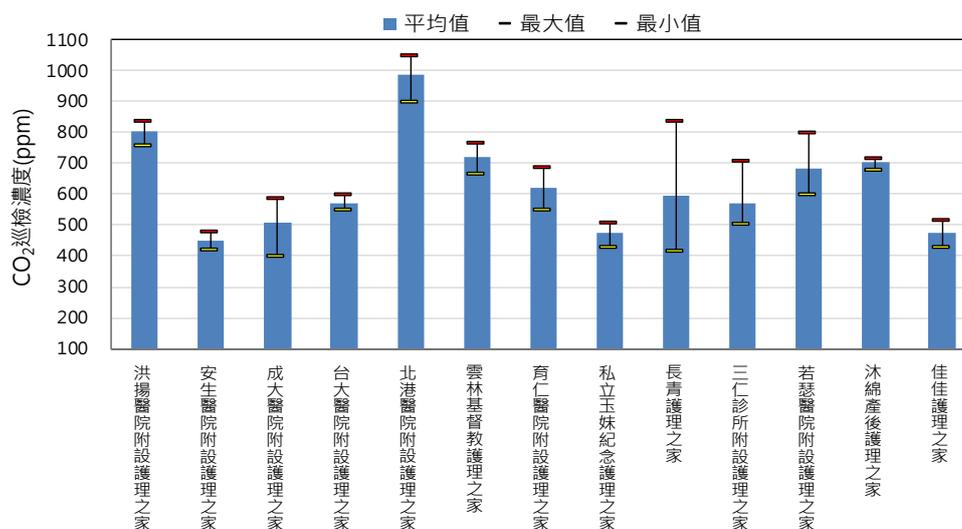
圖4-1.7 護理之家及產後護理機構二氧化碳濃度統計

本項訪查對象為縣內護理之家及產後護理機構，訪查情形如圖 4-1.6，共計檢測 13 家次，巡查點數為 72 點次，二氧化碳濃度介於 400 ppm 至 1,050 ppm，僅有北港醫院附設護理之家即時值超出 1,000 ppm(參考 CO₂ 法規標準八小時值)，主要係因本次訪查量測地點皆以開放式空間為主，如大廳、會客室、活動室，並無進入病房內量測，故濃度主要介於 500 ppm 至 800 pm 之間。

而二氧化碳濃度最高之北港醫院附設護理之家於檢測當時，活動室內因為正巧辦理卡拉 OK 活動，室內空間聚集多位病患與照顧之護理人員或家屬，造成該場所內有量測到較高之二氧化碳濃度，因此於巡查結束時即告知現場人員，辦理活動時應注意室內空氣之流通，或於辦理活動前後，先開窗戶讓室內空氣進行置換，避免二氧化碳於室內持續累積。

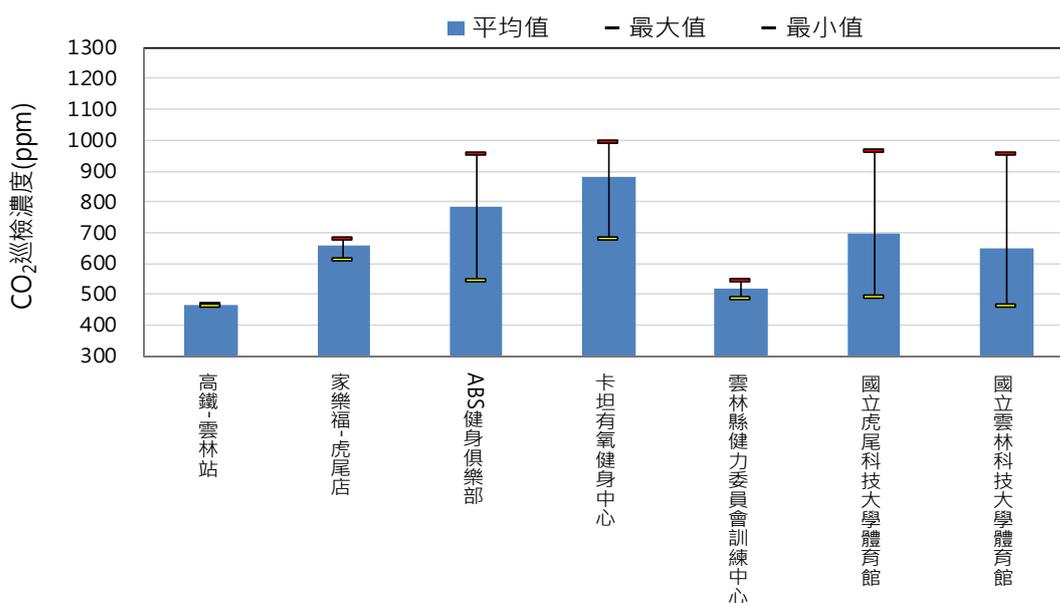
圖4-1.9 其他類型場所二氧化碳濃度統計

本項訪查對象為高鐵雲林站、家樂福虎尾店、健身中心及國立大學體育館等，量測情形如圖 4-1.8，共計檢測 7 家，巡查點數為 57 點次，二氧化碳濃度介於 464 ppm 至 995 ppm 之間，並未有即時值超出 1,000 ppm(參考 CO₂ 法規標準八小時值)，其中落差較大者有 ABS 健身俱樂部、虎尾科技大學體育館、雲林科技大學體育館等處，而濃度最高者為卡坦有氧健身中心，其餘場所皆未有異常高值。

其中 ABS 健身俱樂部、虎尾科技大學體育館、雲林科技大學體育館等處二氧化碳濃度落差極大，主要係因該場所隔間較多，大部分使用的人員皆集中於特定區域，如健身中心的一樓入口處，或是國立大學體育館的桌球室，而部分區域又因無人使用無開啟空調濃度較低，因此這些場所的濃度落差較大。

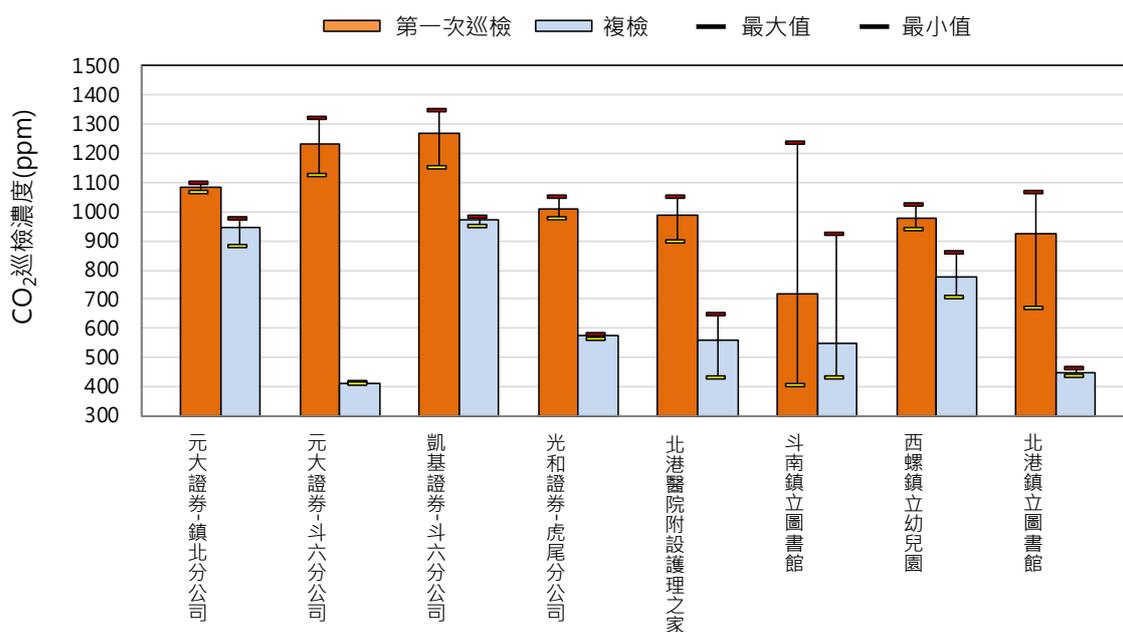
圖4-1.12 第一次巡檢與複查結果比較

編號	場所名稱	第一次巡檢 二氧化碳 (ppm)			複查 二氧化碳 (ppm)			改善程度 平均減少 二氧化碳 (ppm)
		最大 值	最小 值	平均 值	最大 值	最小 值	平均 值	
1	元大證券鎮北分公司	1,100	1,070	1,084	980	880	947	137
2	元大證券斗六分公司	1,320	1,125	1,231	416	410	413	818
3	凱基證券斗六分公司	1,350	1,150	1,268	985	950	972	296
4	光和證券虎尾分公司	1,050	980	1,008	582	565	573	435
5	中國醫藥大學北港附 設醫院附設護理之家	1,050	900	988	650	432	558	430
6	斗南鎮立圖書館	1,238	406	716	925	430	548	168
7	西螺鎮立幼兒園	1,024	938	980	860	705	777	203
8	北港鎮立圖書館	1,070	670	926	463	435	445	481

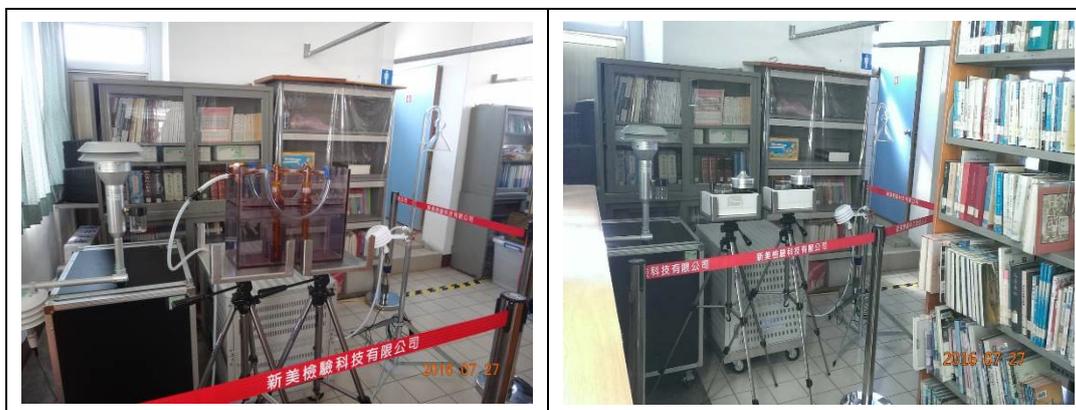
圖4-2.1 荊桐鄉立圖書館室內空氣品質檢測情形

檢測項目	法規標準值		檢測結果
二氧化碳	1,000 ppm	8 小時值	742
甲醛	0.08 ppm	1 小時值	0.01
細菌	1,500 CFU/m ³	最高值	2,278
粒徑小於 10 μm 之懸浮微粒	75 ug/m ³	24 小時值	29

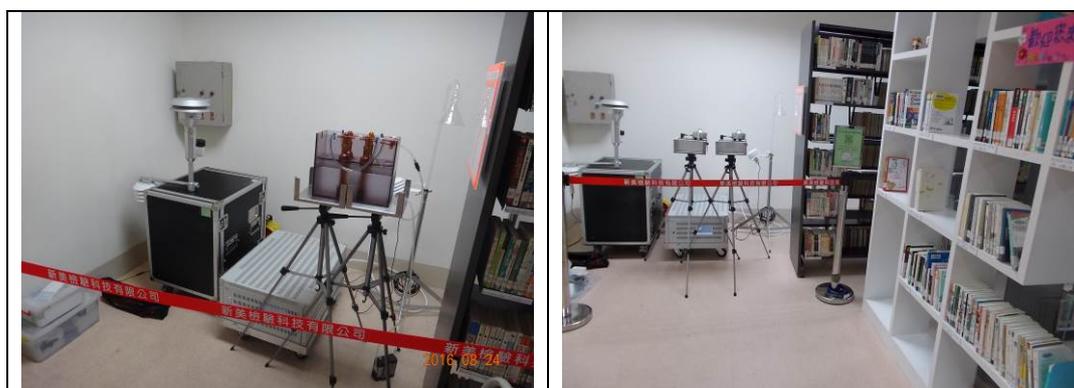
圖4-2.3 斗南鎮立圖書館室內空氣品質檢測情形

檢測項目	法規標準值		檢測結果
二氧化碳	1,000 ppm	8 小時值	798
甲醛	0.08 ppm	1 小時值	0.04
細菌	1,500 CFU/m ³	最高值	2,224
粒徑小於 10 μm 之懸浮微粒	75 ug/m ³	24 小時值	43

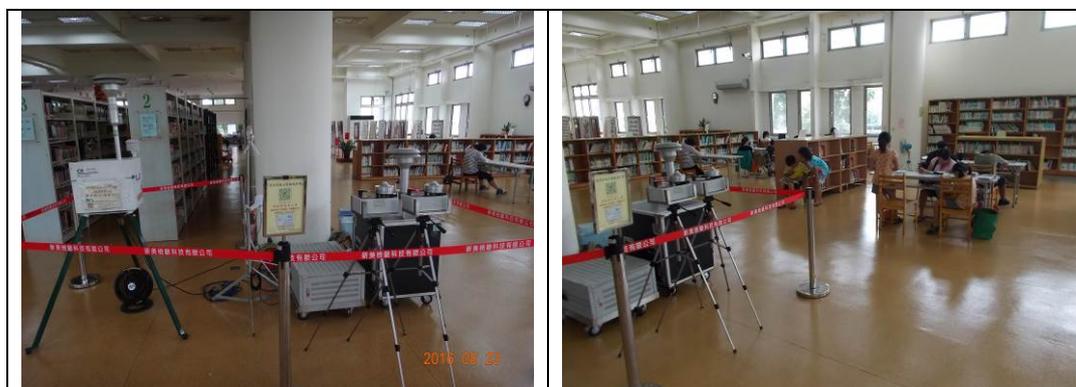
圖4-2.4 虎尾鎮立圖書館室內空氣品質檢測情形

檢測項目	法規標準值		檢測結果
二氧化碳	1,000 ppm	8 小時值	1,282
甲醛	0.08 ppm	1 小時值	0.05
細菌	1,500 CFU/m ³	最高值	3,592
粒徑小於 10 μm 之懸浮微粒	75 ug/m ³	24 小時值	37
粒徑小於 2.5 μm 之懸浮微粒	35 ug/m ³	24 小時值	33

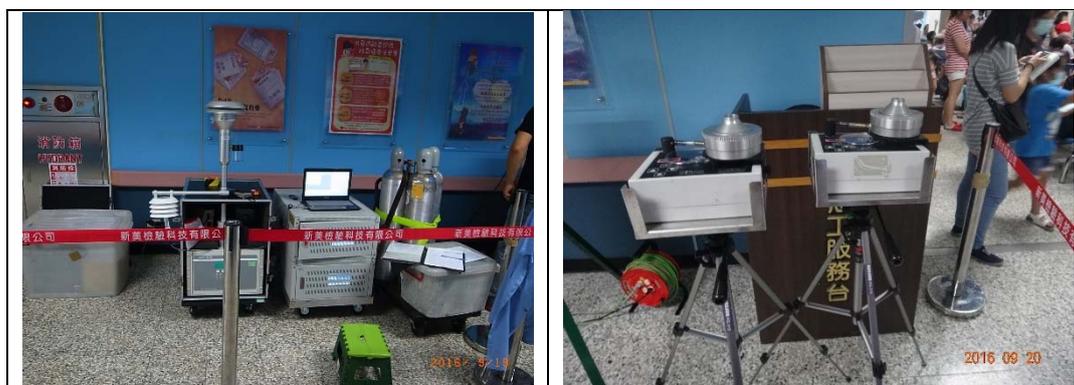
圖4-2.7 台大醫院雲林院區斗六分院室內空氣品質檢測情形

檢測項目	法規標準值		檢測結果
二氧化碳	1,000 ppm	8 小時值	1,039
甲醛	0.08 ppm	1 小時值	0.03
細菌	1,500 CFU/m ³	最高值	3,093
粒徑小於 10 μm 之懸浮微粒	75 ug/m ³	24 小時值	45
粒徑小於 2.5 μm 之懸浮微粒	35 ug/m ³	24 小時值	34

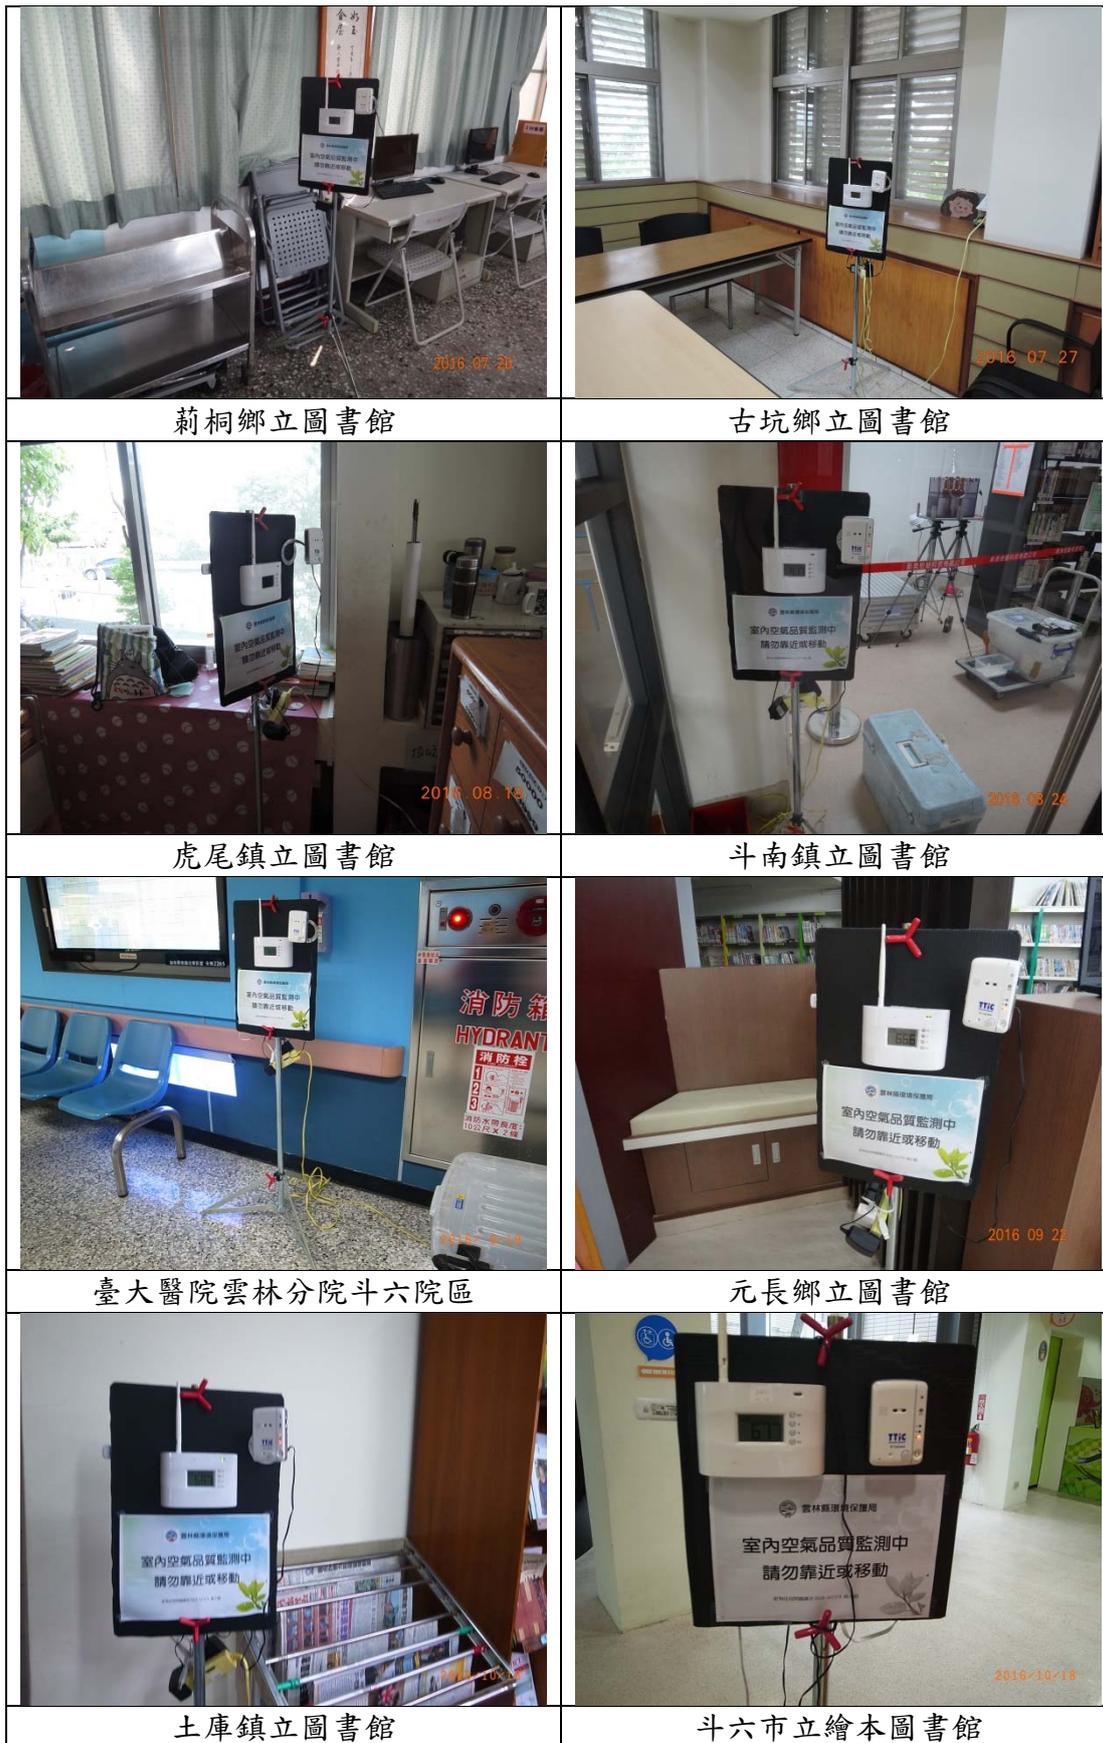
圖4-3.1 公共場所營運期間現場CO₂連續監測儀量測架設點位

場所類別	場所名稱	監測時間	架設地點	8小時資料筆數	超標次數	濃度最高時段	濃度數值(ppm)
圖書館	荊桐鄉立圖書館	07/21(四)14:00 ~07/24(日) 23:00	2樓 電腦區旁	9	0	07/23(六) 9:00~16:00	651
	古坑鄉立圖書館	07/27(三)15:00 ~07/31(日)23:00	3樓 閱覽室	12	0	07/28(四) 10:00~17:00	825
	虎尾鎮立圖書館	08/18(四)17:00 ~08/21(日)17:00	1樓 借書處旁	13	7	08/20(六) 12:00~19:00	1,243
	斗南鎮立圖書館	08/23(二)14:00 ~08/28(日) 23:00	1樓 開架式閱覽室	15	0	08/25(四) 10:00~17:00	785
醫療機構	國立臺灣大學醫學院附設醫院雲林分院斗六院區	09/19(二)14:00 ~09/22(四)14:00	55診前	66	0	9/22(四) 07:00~14:00	984
圖書館	元長鄉立圖書館	09/22(四)15:00 ~09/25(日) 23:00	1樓 兒童閱讀區旁	9	0	9/24(六) 10:00~17:00	741
	土庫鎮立圖書館	10/18(二)16:00 ~10/23(日)23:00	1樓 報紙區旁	15	0	10/23(日) 10:00~17:00	774
	斗六市立繪本圖書館	10/18(二)15:00 ~10/23(日)23:00	1樓 借書處旁	15	0	10/23(日) 10:00~17:00	935

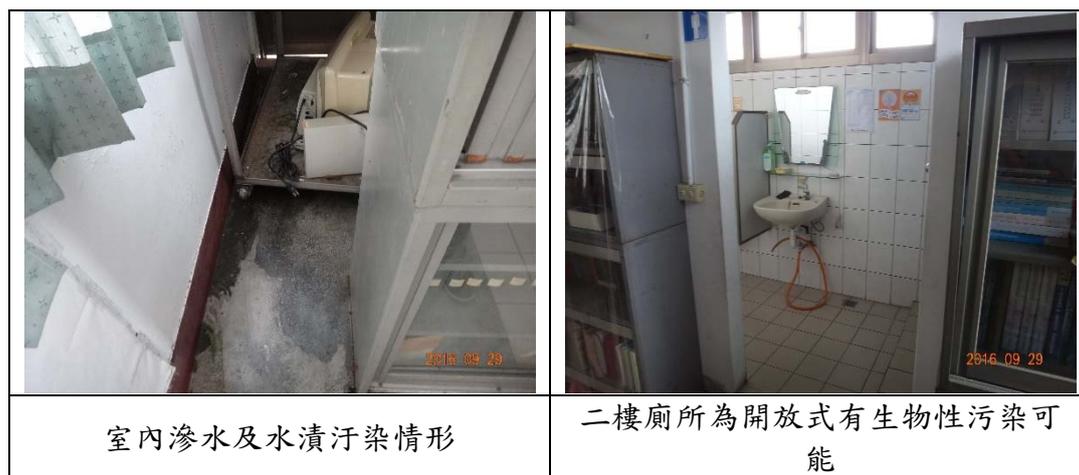
圖4-5.1 荊桐鄉立圖書館不良情形

問題點	改善建議	改善進度
<p>1.圖書館之藏書豐富，故細菌可能孳生。館內清潔以清水為之，書櫃則以雞毛撢子於舊書上進行清潔，因此可能將沉降與黏附於書上之微粒再度揚起，而細菌附著於微粒上將會使細菌再度揚起於空氣中。</p> <p>2.二樓天花板輕鋼架板有水漬，通往二樓樓梯間牆壁有壁癌。</p>	<p>1.書本可以以UV殺菌機處理，以避免細菌性污染。</p> <p>2.建議可用手動式吸塵器將藏書上之微粒粉塵清除，另書架、地板則可定期以消毒殺菌之濕式清潔方式處理。</p> <p>3.二樓有水漬之輕鋼架板應予以更換，以避免未來需加做真菌定檢。</p> <p>4.壁癌可以刮除，以防黴土補土。</p> <p>5.加強濾網清潔頻率，以避免</p>	<p>1.本單位目前尚無多餘經費採購UV殺菌機，可納入未來本館設備生級項目之一。</p> <p>2.已請本館工作人員加強室內清潔頻率，包含書本、環境及空調等。</p> <p>3.本館已規劃進行整修，已完成室內設計待公所發包，</p>

問題點	改善建議	改善進度
<p>3.使用一般窗型冷氣，濾網清潔頻率不足。</p> <p>4.廁所位於圖書館內，且與內部圖書空間並無阻隔，加上廁所亦無抽風設備，廁所使用後味道及沖水過程激起的含有微生物懸浮微粒，易逸散至圖書空間，造成室內空氣品質不佳。</p> <p>5.三樓自習室係使用分離式冷氣，因冷氣採室內循環，在人多時易累積二氧化碳及增加空氣中細菌濃度。</p> <p>6.圖書館預定要進行整修，整修及裝潢後易出現室內揮發性有機物及甲醛濃度偏高的情形，需及早因應避免。</p> <p>7.尚未設置完整之室內空氣品質維護管理計畫。</p>	<p>生物性污染如細菌、黴菌滋生。</p> <p>6.建議廁所與內部圖書空間加裝門阻隔，並配合安裝排氣扇造成廁所負壓，以避免使用廁所後的污染物逸散至廁所外，進而污染室內空氣。</p> <p>7.建議適度微開啟窗戶至少兩扇，開啟之窗戶不要靠得太近，以能增加室內外空氣交換為原則。</p> <p>8.建議在招標規範書內明訂使用到的裝潢相關材料需使用綠建材，且綠建材等級應採用E1等級，以減少室內揮發性有機物及甲醛之空氣污染。</p> <p>9.建議及早派員參加室內空氣品質維護管理專責人員訓練，取得證照後儘速建立場所維護管理計畫書，並依計畫書內容執行室內空氣品質維護管理。</p>	<p>目前室內之壁癌或水漬或廁所問題目前暫時將無法進行改善，待工程招標並進行改建時才能一併改善，委員所提之建議將提供給承包工程之廠商參考。</p> <p>4.因本單位工作人員有限，關於室內空氣品質專責人員目前本單位尚無經費與人員可配合進行，待未來正式公告為列管場所後，將協調公所指派人員受訓，一切依法規辦理。</p>

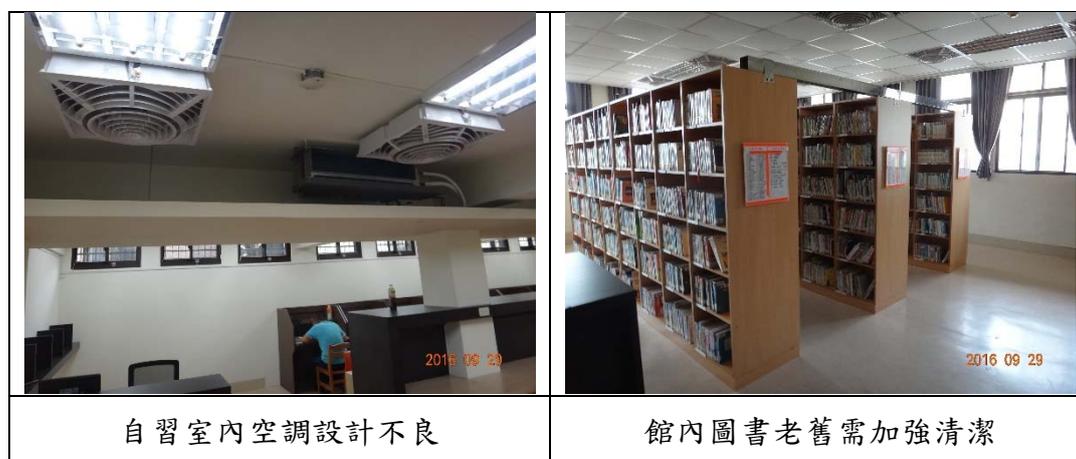
問題點	改善建議	改善進度
<p>1.圖書館之藏書豐富，故細菌可能孳生。館內清潔以清水為之，書櫃則以雞毛撢子於舊書上進行清潔，因此可能將沉降與黏附於書上之微粒再度揚起，而細菌附著於微粒上將會使細菌再度揚起於空氣中。</p> <p>2.位於地下室之自習室係屬不通風換氣的場所，室內採用分離式冷氣搭配循環風扇來增加冷氣效率，旁邊雖有窗戶，但為了節能皆為關閉狀態。因為室內整修不久且多數時間並無室內外換氣，導致巡檢結果呈現二氧化碳、揮發性有機物及甲醛濃度偏高，且在不通風換氣下，室內細菌濃度亦可能會偏高。</p> <p>3.尚未設置完整之室內空氣品質維護管理計畫。</p>	<p>1.書本可以以UV殺菌機處理，以避免細菌性污染。</p> <p>2.建議定期清潔書籍及書架上沈積的灰塵，地板清潔頻率可增加。</p> <p>3.建議可用手動式吸塵器將藏書上之微粒粉塵清除，另書架、地板則可定期以消毒殺菌之濕式清潔方式處理。</p> <p>4.建議冷氣濾網及風扇葉片皆定期清潔或於回風口再加裝過濾微粒之空氣濾網，進一步過濾可能帶有微生物之懸浮微粒。</p> <p>5.建議適度微開啟窗戶至少兩扇，開啟之窗戶不要靠得太近，以能增加室內外空氣交換為原則；亦或是定時開啟窗戶來增加室內外空氣交換，開窗時間視室內人數來彈性調整。此外，若考量人力問題，亦可考慮加裝抽氣扇。</p> <p>6.建議及早派員參加室內空氣品質維護管理專責人員訓練，取得證照後儘速建立場所維護管理計畫書，並依計畫書內容執行室內空氣品質維護管理。</p>	<p>1.已加強室內環境清潔頻率，包含地板清潔與書本書價之灰塵清除。</p> <p>2.冷氣濾網已全部拆除清潔，未來會安排定期清潔。</p> <p>3.本館後方為自來水廠建築施工中，經常有噪音與灰塵，目前無法經常開啟窗戶，恐會造成汙染加重，將會考量室內入館人數彈性調整。</p> <p>4.地下自習室目前無法立即改善，將依委員建議，增加開窗換氣時間。</p>

自習室內空調設計不良

館內圖書老舊需加強清潔

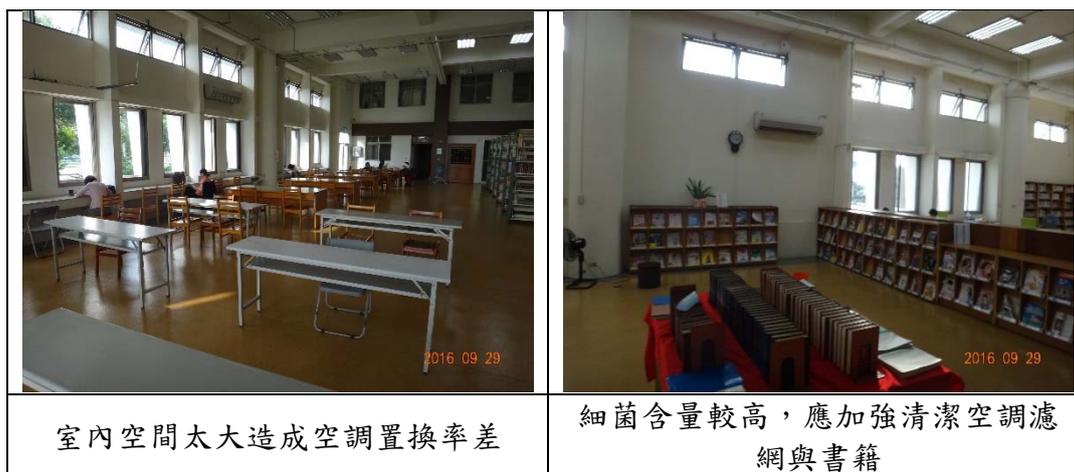
圖4-5.3 虎尾鎮立圖書館不良情形

問題點	改善建議	改善進度
<p>1.前身為魚市場，民國100年後圖書館進駐，空間大且挑高，但CO₂(8小時平均值超過1,200 ppm，法規標準為1,000 ppm)與細菌(超過3,000 CFU/m³，法規標準為1,500 CFU/m³)皆嚴重超標。</p> <p>2.圖書館之藏書豐富，故細菌可能孳生。館內清潔以清水為之，書櫃則以雞毛撢子於舊書上進行清潔，造成細菌再度揚起於空氣中。</p> <p>3.現場僅有四台分離式冷氣，且位於四周牆壁，但整片大空間中間設計為藏書區，無任何通風裝置，形成整片氣滯區。</p> <p>4.看書民眾較多時，代謝產物如二氧化碳及因人體本身及活動產生的細菌濃度皆會增加。</p> <p>5.如果未來規劃一樓中間區域要作更大的利用時，尤其需考慮通風換氣的問題。</p> <p>6.因圖書館空間相當大，主要僅在四周牆壁裝設分離式冷氣，導致室內外換氣明顯不足。</p> <p>7.圖書館前為交通馬路幹道，室外空氣污染及汽機車廢氣等排放之空氣污染物皆有可能會影響室內空氣品質。</p> <p>8.尚未設置完整之室內空氣品質維護管理計畫。</p>	<p>1.書本可以以UV殺菌機處理，以避免細菌性污染。</p> <p>2.建議定期清潔書籍及書架上沉積的灰塵，地板清潔頻率可再增加。</p> <p>3.建議可用手動式吸塵器將藏書上之微粒粉塵清除，另書架、地板則可定期以消毒殺菌之濕式清潔方式處理。</p> <p>4.建議分散閱讀區讀者的座位，避免集中在特定一區，以減少產生之二氧化碳及微生物累積的情形，同時需配合引入外氣增加通風換氣量以及促進室內空氣流動來作改善。</p> <p>5.因圖書館高度很高，在無法設置大型循環吊扇來促進空氣流動下，建議多增加幾台立扇或於柱子上裝設風扇，促進空氣流動及污染物稀釋。</p> <p>6.建議若要採自然通風換氣，先參考環保署室外空氣品質監測及預報結果來判斷是否開啟，且盡量避開交通繁忙時段開啟門窗自然換氣，以免室外髒空氣反而成為室內空氣污染主要來源。</p> <p>7.建議增加室內書籍、書架、底板、冷氣濾網等清潔頻率，亦可考慮於分離式冷氣回風處加裝可過濾較小微粒的空氣濾網，對於室內懸浮微粒及微生物濃度的降低，皆會有所助益。</p> <p>8.建議及早派員參加室內空氣品質維護管理專責人員訓練，取得證照後儘速建立場所維護管理計畫書，並依計畫書內容執行室內空氣品質維護管理。</p>	<p>1.已請館員增加室內的清潔頻率，希望環保局未來可以再幫忙複檢，協助本館瞭解改善情形。</p> <p>2.目前館內空調才於前年爭取經費設置，目前無法再購置風扇，且本館配合節能政策，溫度高於28度C才開啟空調，除夏季期間，應不致有太大問題，本館將依委員建議斟酌調整室內門窗與空調開啟之時機。</p> <p>3.專責人員設置問題，待本館確認納為列管場所時將會遵照辦理。</p>

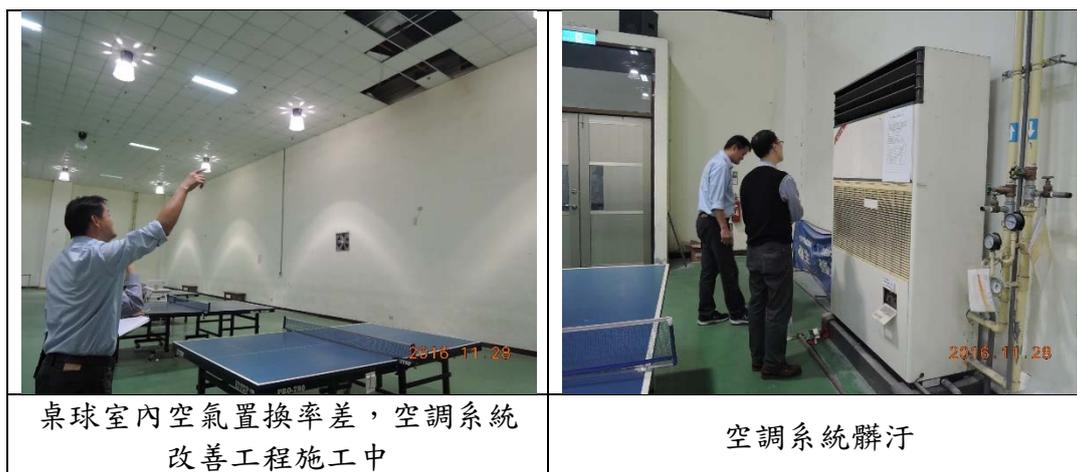
圖4-5.4 雲林科技大學體育館不良情形

問題點	改善建議	改善進度
<p>1.體育館內部空間正在進行空調系統改善工程尚未完成。</p> <p>2.除桌球館與健身房為公用空間，地下室之通道與部分室內環境較為髒亂。</p> <p>3.健身房及桌球場內箱型冷氣濾網及內部冷卻盤管附有髒汗。</p> <p>4.雲科大圖書館已是環保署第一批列管場所，但所建置之維護管理計畫書也僅限於圖書館，由於體育場所尚未公告列管，因此目前並無建置計畫書。</p>	<p>1.建議可待空調系統完成後，再以可攜帶式CO₂偵測儀於運動人數多時重新量測，確認空調系統之室內外通風換氣量是否足夠。</p> <p>2.公用活動空間建議指派專人定期清理打掃。</p> <p>3.健身房及桌球場內箱型空調系統應指派專人或委請廠商定期清潔空氣濾網及維持箱型冷氣周圍環境，以提升致冷效率及空氣潔淨度。</p> <p>4.現場輔導時發現場所已委請工程單位進行換氣工程施作，建議出回風口之配置宜妥適均分，避免供氣短流現象，經費充裕情況下，可搭配全熱式空調裝置，俾兼具空調改善與節電減碳。</p> <p>5.未來若體育館公告列管，可將原建置之維護管理計畫書再增列體育館。</p>	<p>1. 空調系統改善工程將於近日完成，屆時將一併清潔空調濾網及改善出回風口配置。</p> <p>2. 館內髒汗部分，隔日即已派員清潔完成，未來將定期打掃維持室內整潔。</p>

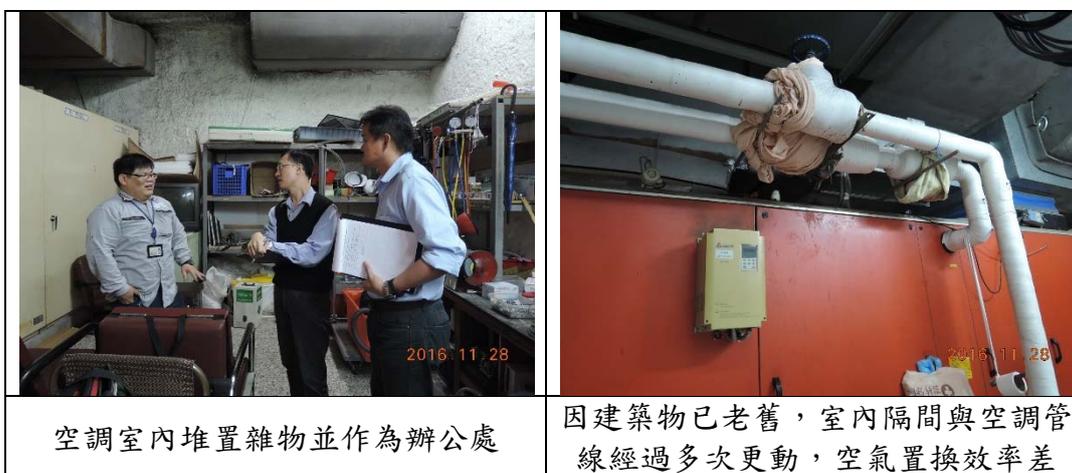
圖4-5.5 臺大醫院雲林分院斗六院區不良情形

問題點	改善建議	改善進度
<p>相當多物品及充當辦公室，機房內部多處較為髒亂且有多處發黴情形。在機房為正壓下，該處不佳之空氣污染物可能會逸散至機房外，而影響室內空氣品質。</p> <p>4.因尚未被公告列管，因此維護管理計畫書之建置也尚未進行。</p>	<p>氣污染物外溢影響醫院內部空氣品質。</p> <p>6.非看診時間或離峰時段可做節能考量，調整空調冷房設定。</p> <p>7.建議派員參加室內空氣品質管理專責人員訓練，建議取得資格後，儘速訂定室內空氣品質維護管理計畫，之後依照維護管理計畫定期維護管理。</p>	<p>高峰期間開啟外氣導入裝置，降低室內二氧化碳濃度。</p>

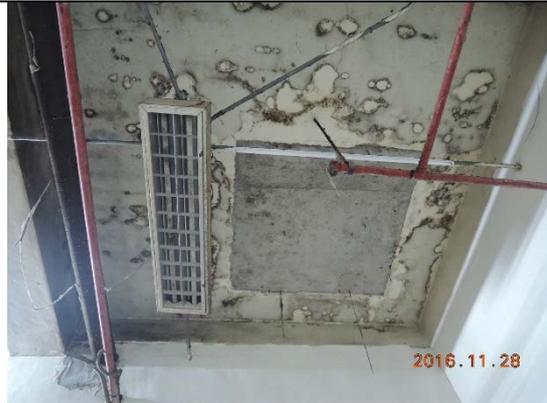
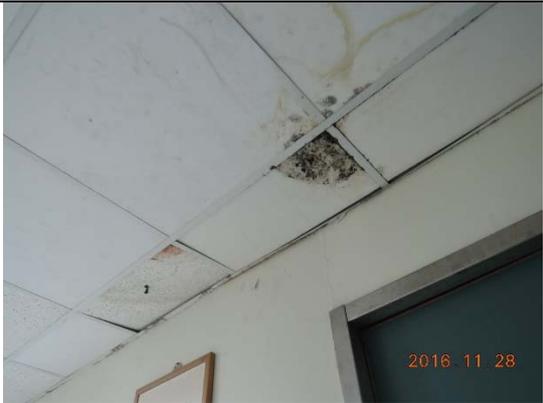
圖4-5.6 中國醫藥大學北港附設醫院不良情形

問題點	改善建議	改善進度
<p>1.大門入口處之空氣門出風與回風口累積許多粉塵，在氣流吹拂過程易將微粒或附著其上的微生物再度懸浮於室內空氣。</p> <p>2.大廳頂部之通風口雖以鐵皮屋加蓋，但內外部積水且長滿雜草，若滋生蚊蟲將有可能透過百頁通風口進入室內。</p> <p>3.可觀察到室內多處天花板殘留水漬痕跡，內部縫隙</p>	<p>1.建議定期清潔空氣門之出風與回風口，避免微粒累積，亦可於回風口加裝濾網，過濾微粒或微生物。</p> <p>2.針對屋頂鐵皮屋內外積水進行修繕清理，並清除鐵皮屋內髒物及雜草，以避免滋生蚊蟲或微生物透過通風口進入室內，進而造成環境衛生及公共衛生問題。</p> <p>3.建議更換留有水漬痕跡之天花板，並確認天花板上漏水原因及修繕，以避免再度漏水滋生微</p>	<p>1.本院天花板有水漬或髒污之板子已經更換。</p> <p>2.屋頂鐵皮屋及雜草已請清潔人員進行處理。</p>

問題點	改善建議	改善進度
<p>可能滋生微生物。</p> <p>4.中醫部門使用之空調系統FCU及箱型冷氣並無外氣引入，空氣僅在做室內循環，且排風機不一定會開啟，導致室內艾灸過程產生相當量的微粒及甲醛等空氣污染物逸散至中醫區外，明顯影響候診區、二樓、甚至一樓大廳之室內空氣品質。</p> <p>5.幾處回風口附著許多微粒，其可能含有微生物，通風系統啟動易將這些微粒再度釋放於室內環境。</p> <p>6.目前一樓大廳區有預冷空調系統及AHU引入外氣，但就多天連續24小時CO₂偵測結果顯示目前室內CO₂濃度仍然偏高且相當接近室內空氣品質標準，代表現有空調系統之外氣引入量仍得注意，否則在人多時CO₂濃度有可能會超標。</p> <p>7.地下一樓空調機房內部極為骯髒、潮濕，空調絕熱層或隔音棉嚴重破損，外氣引入之百葉窗骯髒，預冷空調箱老舊破損、風管破裂，雖裝有濾網，但僅能過濾大微粒，空調機房儼然成為室內微生物及微粒來源。加上空調機房外面即為餐廳擺放之廚餘及潮濕的水槽，因此機房負壓抽引空氣亦會將餐廳廚餘衍生微生物及潮濕空氣吸入，導致機房內部到處可</p>	<p>生物。</p> <p>4.務必將需要艾灸之病患，移至靠近窗戶旁之排風機進行治療，治療過程排風機務必全部開啟，以免產生污染物累積循環及外溢影響他處室內空氣品質，在治療完成後，仍須將排風機開啟一段時間後再關閉，以免殘留空氣污染物。</p> <p>5.建議整體規劃中醫診療區，針對會產生空氣污染物之艾灸治療設計獨自成為一區(與其他療法隔離)，並針對該區設置局部排氣裝置或整體換氣(抽排風機)。</p> <p>6.建議加強清潔空調出風口，避免微粒累積。</p> <p>7.請再留意室內空氣品質CO₂濃度變化，尤其就診民眾多時，若空氣品質不佳，請再檢討及增加外氣引入量。建議可將屋頂鐵皮屋之玻璃窗或鐵門打開，加強百頁通風口通風，以利室內空氣排出，增加通風換氣效果。</p> <p>8.建議徹底清潔空調機房、百葉窗、風管及空調箱外部，並針對老舊隔音棉、破損風管、絕熱層、空調箱等進行維修及更換。目前空調箱濾網對於細小微粒及微生物之過濾效果不佳，建議以目前使用之濾網做為初濾之用，後面再增加一層過濾效果較佳之濾材，以減少室內微粒及生物性污染。</p> <p>9.建議將地下一樓機房外面之餐廳水槽及擺放廚餘位置移往他處，以避免滋生微生物及潮濕空氣被吸入空調機房，若無法移除，請加強空調機房與餐廳空氣之隔離。</p> <p>10.建議派員參加室內空氣品質管</p>	<p>3.中醫診療室之排風扇係因之局前環保局給予改善後之加裝，且中醫部門最近才重新裝修過，目前無法依委員建議再行裝修，但已告知中醫部門的醫護人員於進行艾灸治療時應開啟排風機，並要求確實執行。</p> <p>4.地下一樓之空調機房髒污問題已向上級呈報，需待院方核可。</p>

空調機房內相當髒汙，且位於廚房廚餘收集處旁	部份天花板有水漬及髒汙

問題點	改善建議	改善進度
見微生物滋生，後續經由空調系統又會將微生物帶入室內。 8.因尚未被公告列管，因此維護管理計畫書也尚未建置。	理專責人員訓練，建議取得資格後，儘速訂定室內空氣品質維護管理計畫，之後依照維護管理計畫定期維護管理。

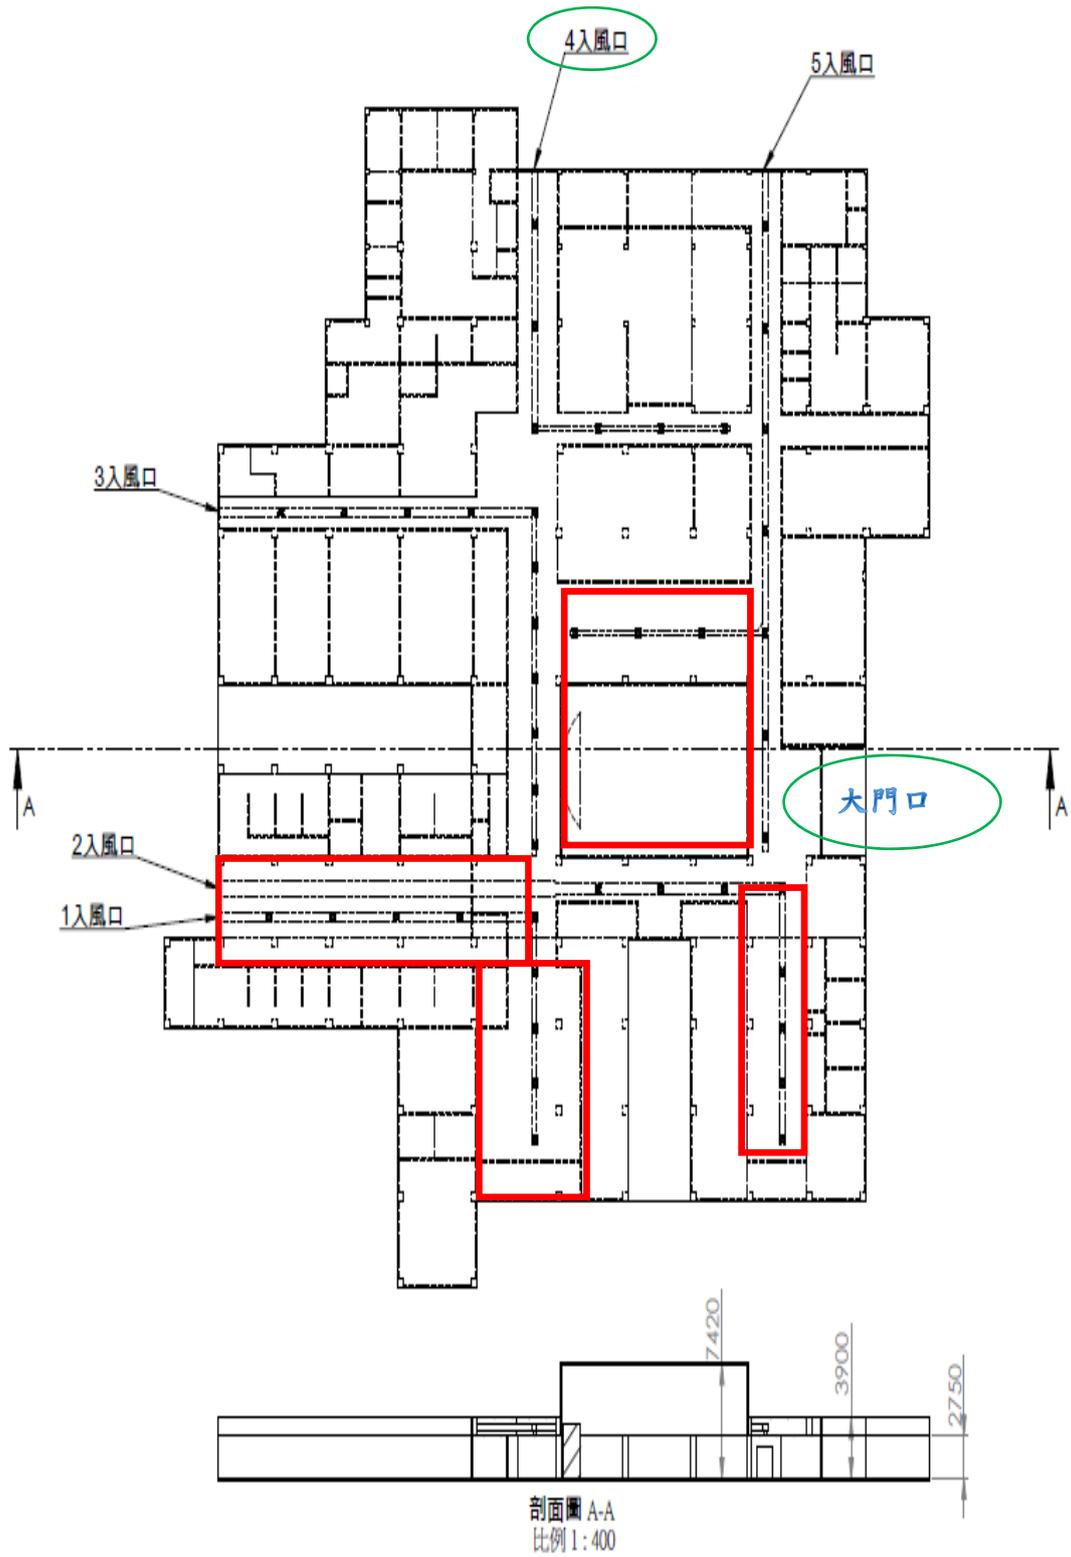
圖4-6.1 現場平面配置圖

該醫院目前以院內主要之大廳之 FCU 單純室內冷卻送風設備，是空調常使用的送風方式之一，因為無外氣，故一般會搭配預冷空調箱一起規劃，該場所目前忽略外氣(新鮮空氣)這部分，無外氣的空調設計，因此會造成室內空氣不佳，氧氣不足。本次流場模擬將以 PAH 預冷空調箱，先行冷卻室外空氣後，分別由該場所適當位置分別由 5 處進風口提供新鮮外氣方式，以建議該場所未來規劃改善室內空氣品質之用。

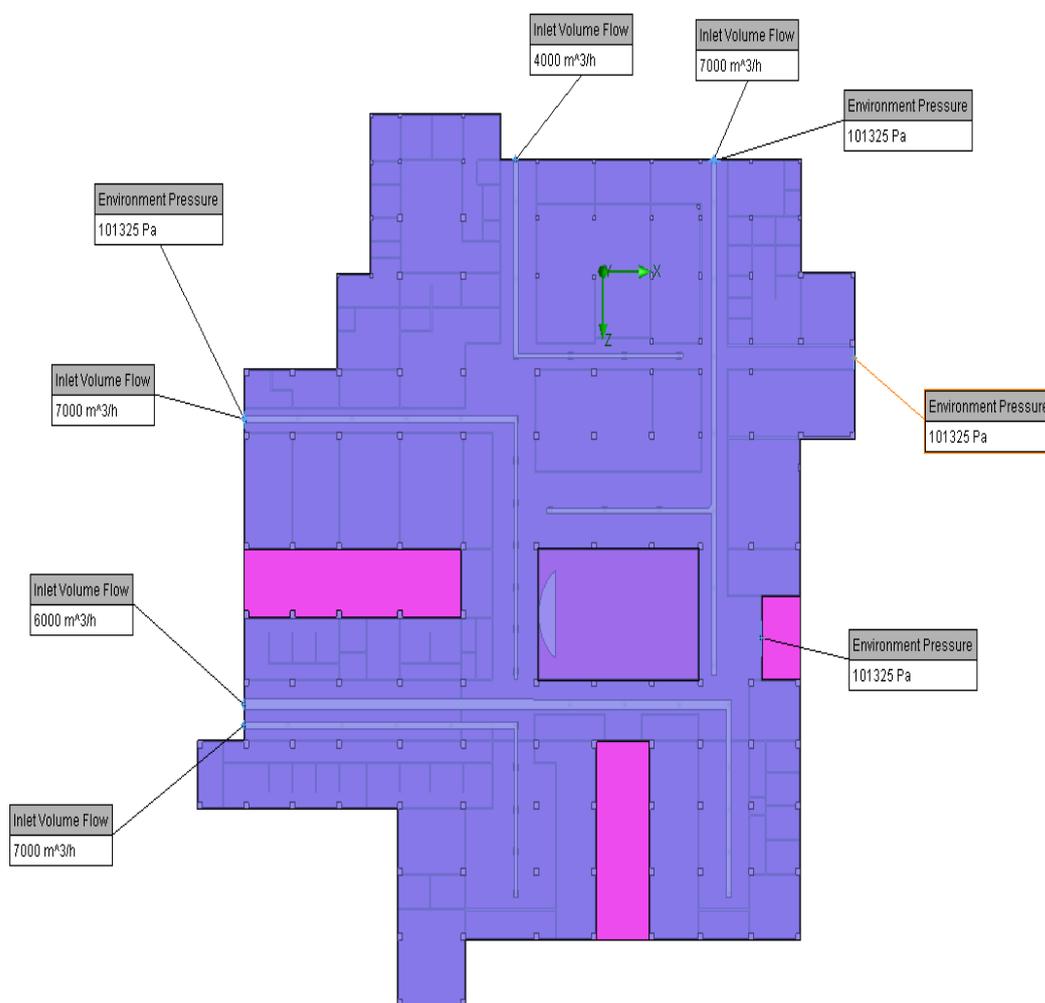
圖4-6.2 本次模擬邊界條件圖

因實際量測時該場所各出入口設定為一大氣壓，平日時間各門診室多為關閉出入口，模擬時設定為各門診室與候診區並不相通，其中#1、#3、#5 入風口供應 7000CMH 外氣，#2 入風口供應 6000CMH 外氣、#4 入風口供應 4000CMH 外氣。試圖釐清該場所之空氣流動方向，以協助該場所業主改善局部排氣設備與新鮮空氣來源。

(五)綜合以上所述，該場所如欲達到 ASHRAE 建議僅需設置 12,000CMH 之外氣補充系統即可，而欲達成建築法規要求，則需設置 21,000CMH 以上之通風設備，但考量該場所之平面幾何空間則建議依本流場模擬結果，依建議之方式配置風管，以利於人員密集處提供外氣來源，達到空氣品質改善的目標。

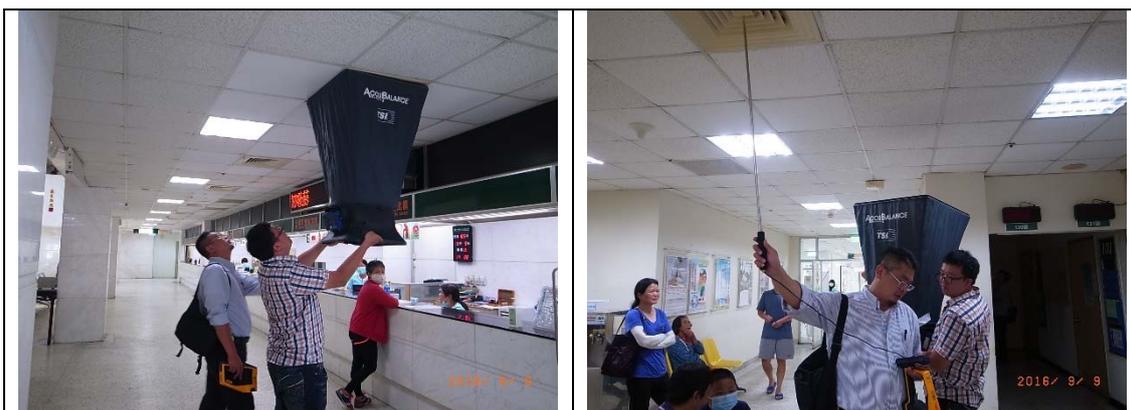
圖4-6.5 空調通風換氣量評估辦理情形

則 V_{bz} 為 6150cfm=10450 CMH 依目前規劃建置之設備可應付需求。
