105年度雲林縣推動室內空氣品質改善計畫
(計畫編號：YLEPB-105-014)

期末定稿本

受託單位：崑山科技大學

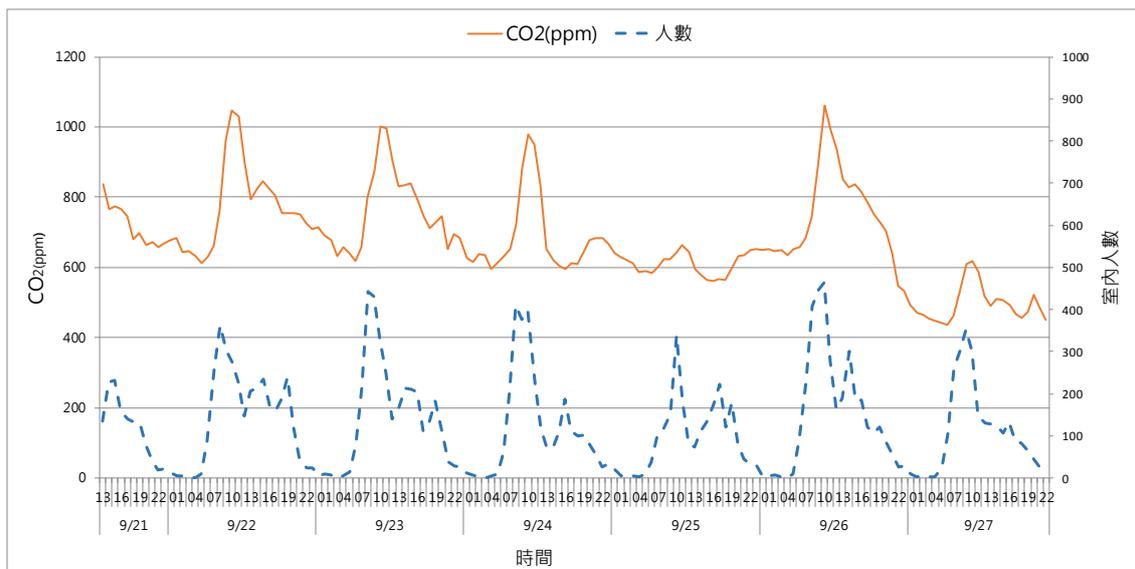
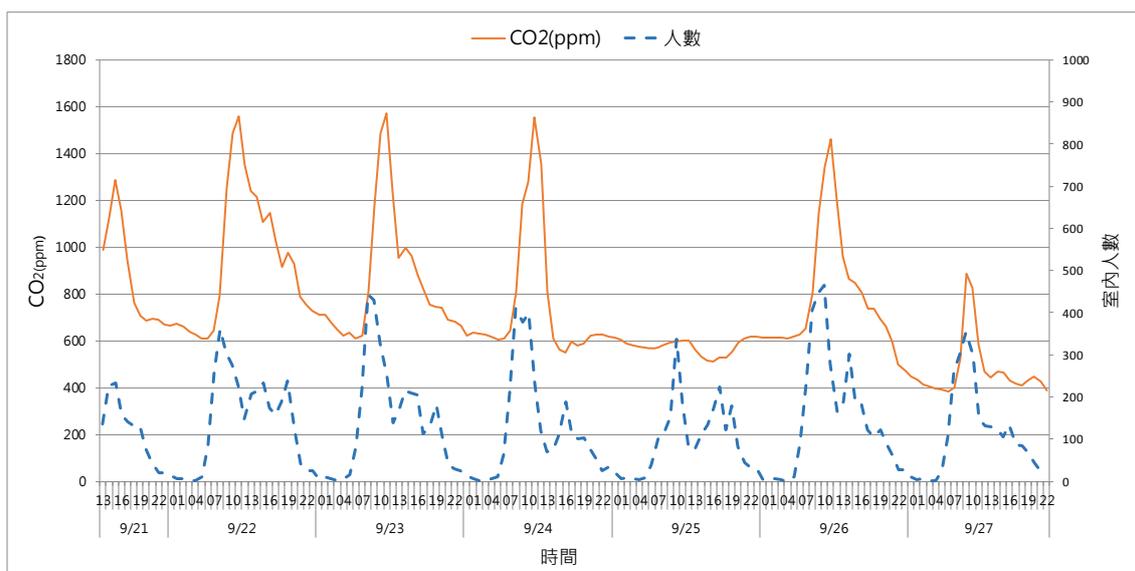
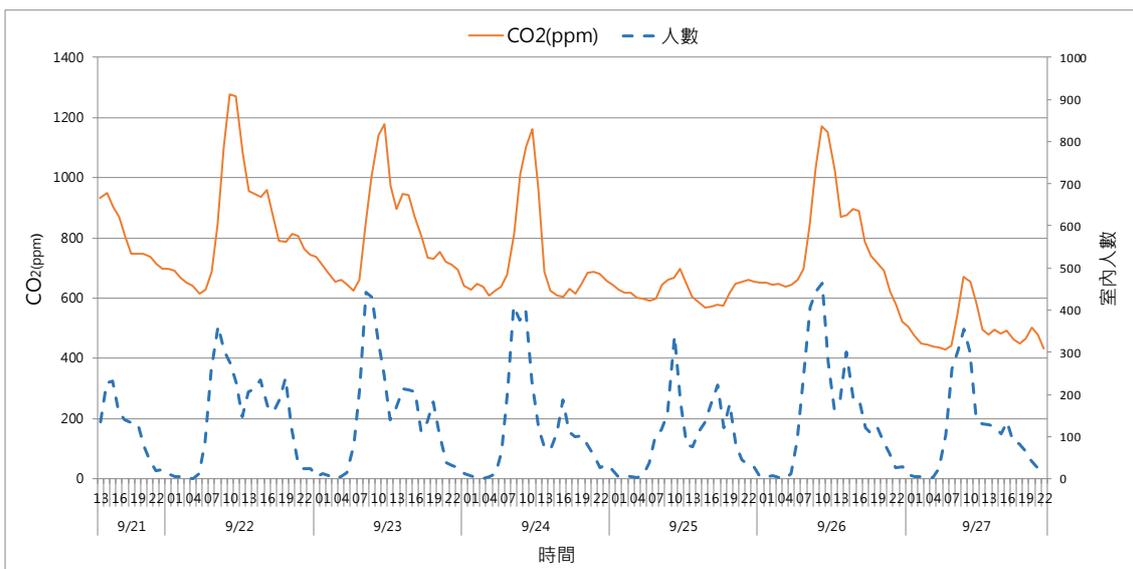
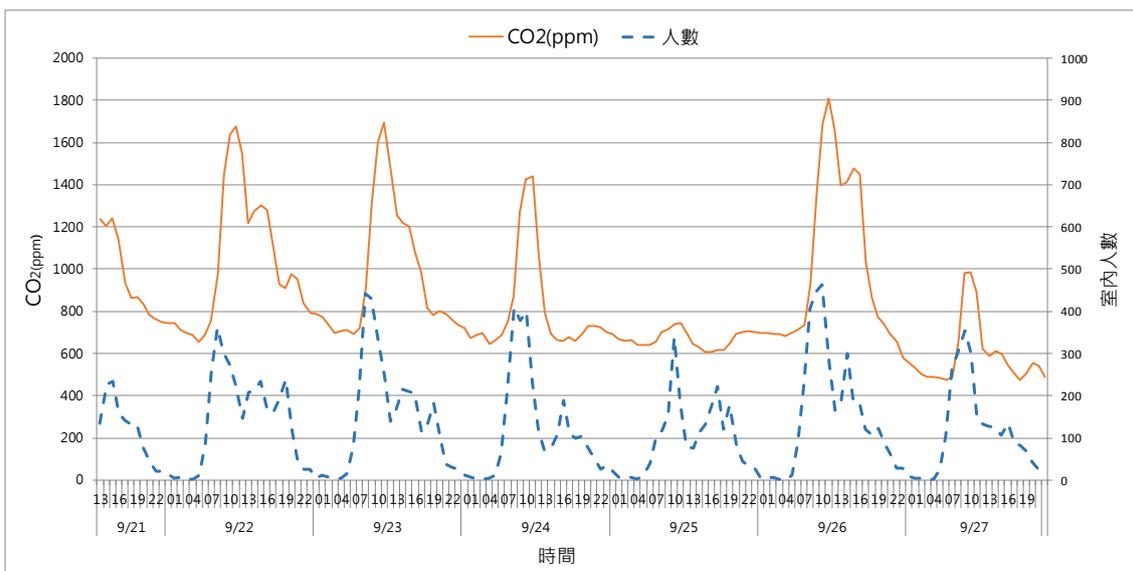
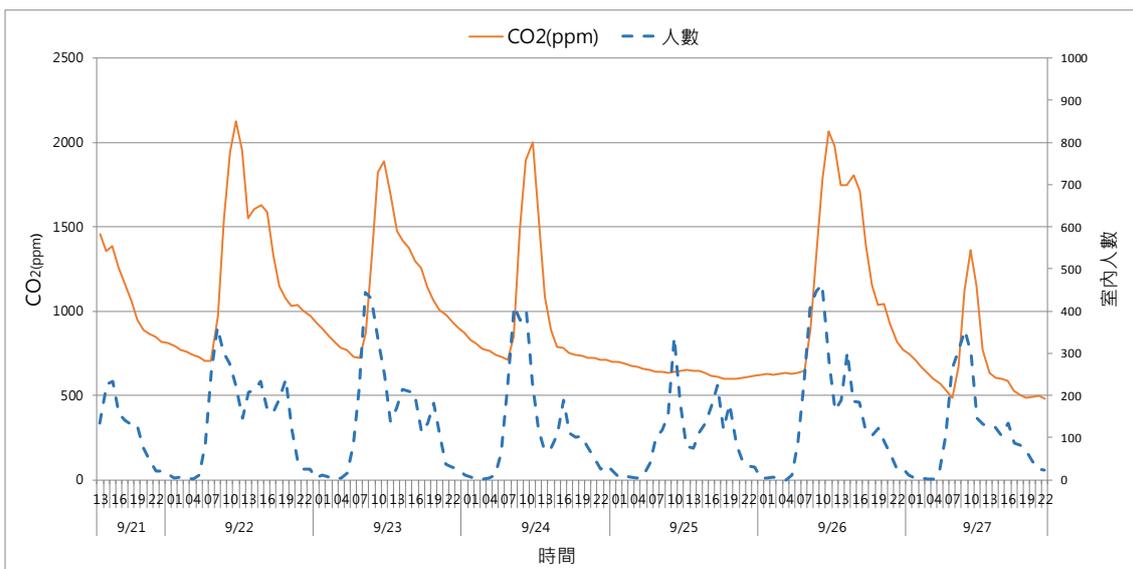
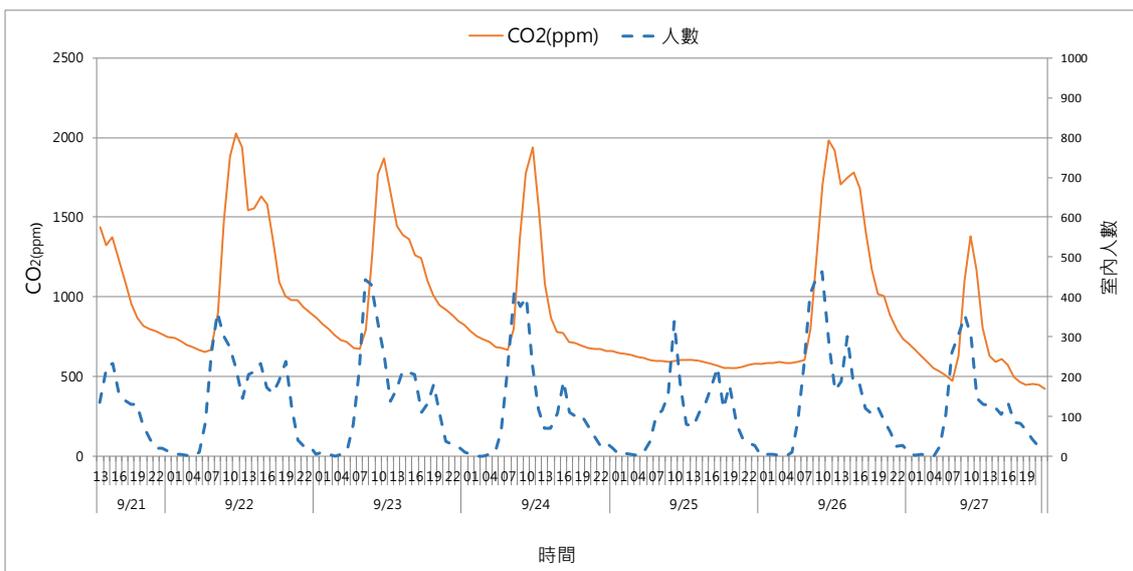
本次連續監測共計監測 7 天，並於大門架設攝影機計算監測期間人員進出的數量，各點位濃度與人數之比較如圖 4-6.9 至圖 4-6.17，並由以上圖表可得知各區域濃度變化一致，每日看診時間開始後二氧化碳濃度與人數成正比升高，看診時間結束也同步降低，而 105 年 9 月 29 日為周日停止看診，人數可能因住院病患家屬進出而有高低值，但候診區因為無看診，二氧化碳濃度則無變化，顯示該場所應該於候診人數高峰期間調整空調模式，以調節室內二氧化碳濃度。
