107年度推動室內空氣品質改善計畫 (計畫編號：YLEPB-107-008)

期末定稿本

雲林縣環境保護局委託辦理

受託單位：崑山科技大學

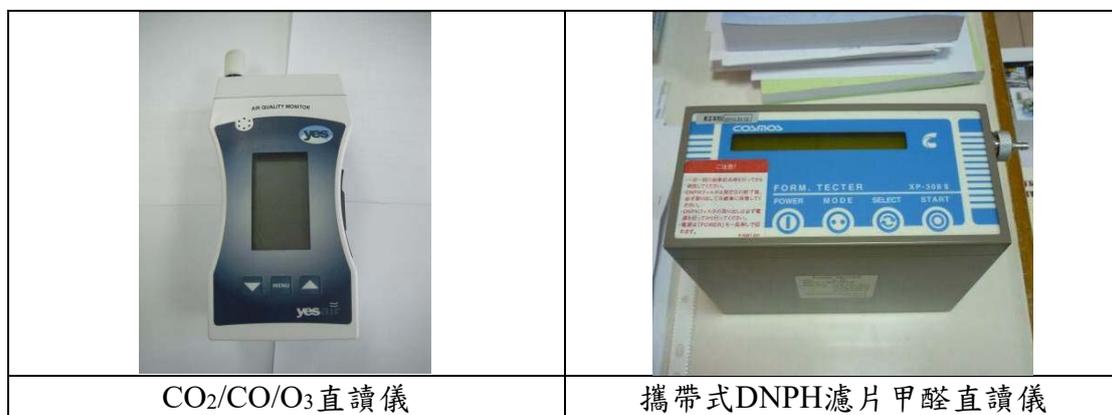
圖3.1.3 巡查檢驗作業使用之直讀儀(公告列管場所)

CO₂/CO/O₃直讀儀

攜帶式DNPH濾片甲醛直讀儀

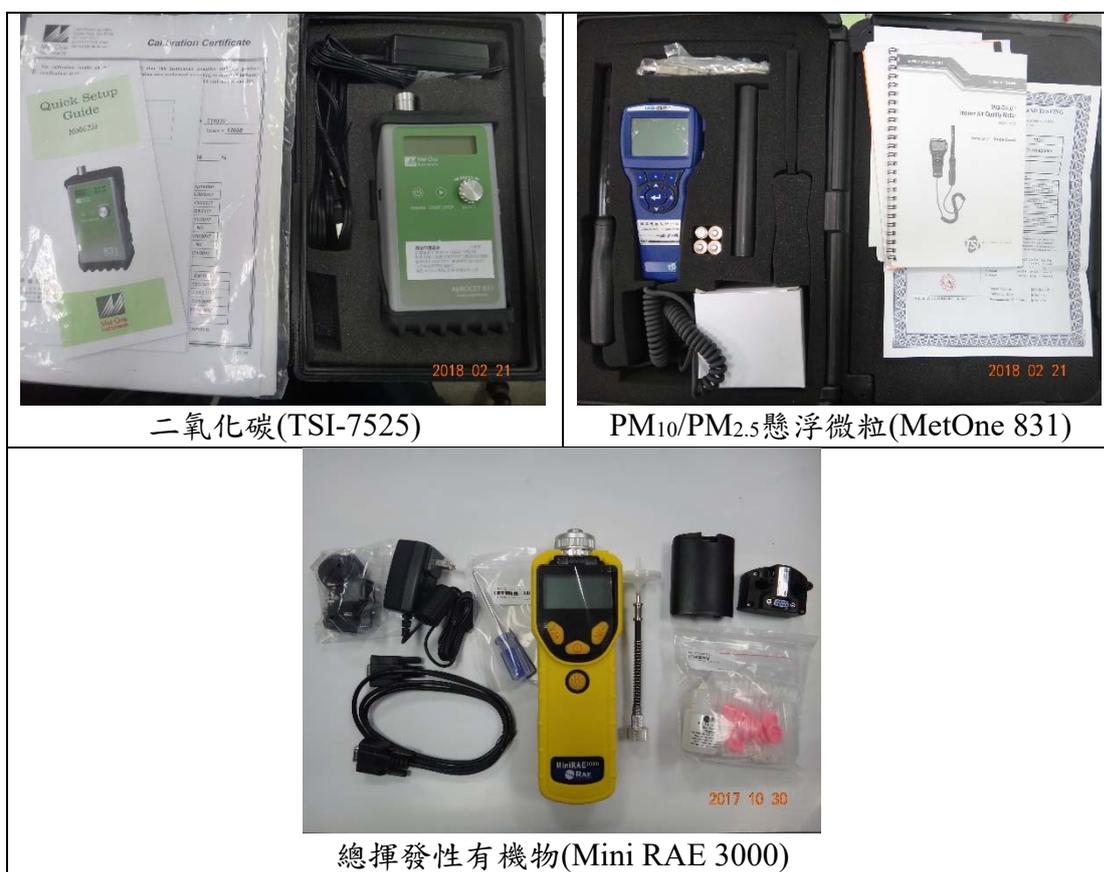
圖3.3.1 雲林縣環保局現有之室內空氣品質直讀式檢測儀器

雲林縣環保局於 103 至 106 年度間陸續採購二氧化碳(TSI-7525)、PM₁₀/PM_{2.5}懸浮微粒(MetOne 831)、總揮發性有機物(Mini RAE 3000)等室內空氣品質直讀式檢測儀器各乙台，其中 PM₁₀/PM_{2.5} 懸浮微粒(MetOne 831)之校正報告於 106 年 10 月 4 日已屆校正期限，另二氧化碳(TSI-7525)、總揮發性有機物(Mini RAE 3000)分別於 107 年 9 月 8 日及 107 年 9 月 13 日也須進行校正作業。

本計畫協助雲林縣環保局於計畫執行期間維護檢測儀器可正常操作，並送合格認證之實驗室進行校正，確保雲林縣環保局之室內空氣品質檢測儀器之檢測數據具有可靠性，並於檢測期間提供備用儀器以供臨時檢測作業。

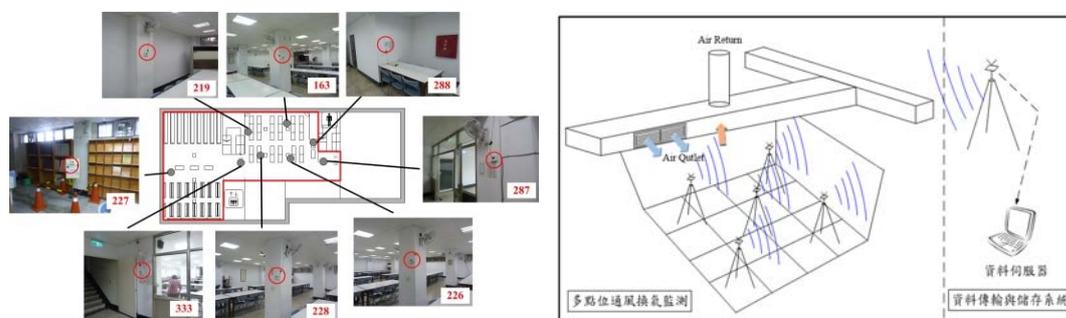
圖3.5.1 室內空氣品質自動連續監測示意圖

本計畫擬藉由今年度室內空氣品質巡查檢驗及配合前述章節公告方法檢測結果，選擇 1 處作為室內空氣品質不良區域通風換氣評估對象(排除 103 年度執行過之國立雲林科技大學圖書館、104 年度執行過之雲林基督教醫院、105 年度執行過之中國醫藥大學附設北港醫院及 106 年度執行過之天主教若瑟醫療財團法人若瑟醫院)，並依據場所空間大小評估架設自動連續監測儀之點位，架設監測儀器進行至少 3 天之 CO₂ 濃度、溫度及溼度連續監測，並量測場所內空調通風換氣量，藉以評估該場所室內空氣品質不良區域之實際和適當換氣量之需求。室內空氣品質自動連續監測示意圖，如圖 3.5.1 所示。

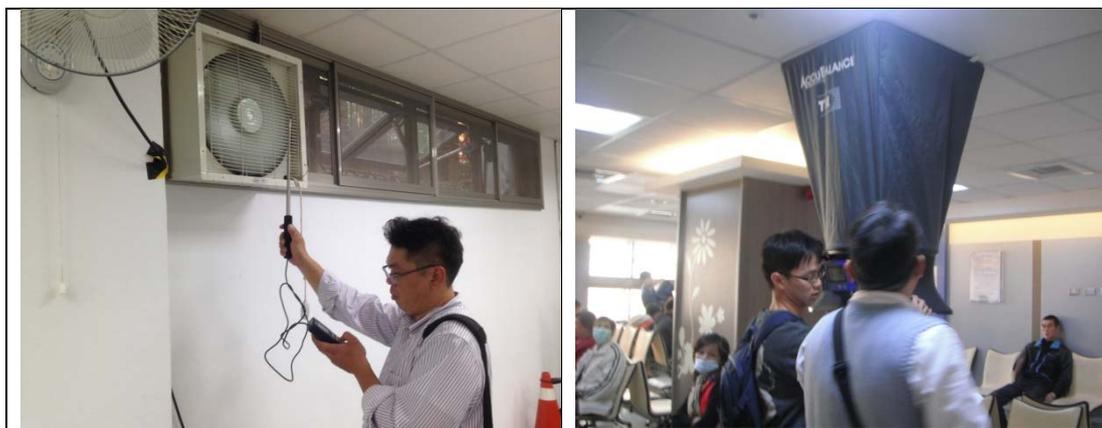
圖3.5.2 通風換氣量測示意圖

依該場所現場之狀況，以 CO₂ 量測來進行空調通風換氣量和建築(如門窗)滲入氣量之評估，作為整體換氣效能之評估方法，診斷室內通風不良區域，可幫助室內場所瞭解通風特性。本計畫透過量測既有建築物採用空調和通風系統之進氣/出風口風速資料，搭配量測所得溫度、濕度及 CO₂ 濃度，與監測期間人員流量紀錄，配合計算流體動力學分析(Computational Fluid Dynamics)模擬不良區域之通風換氣情形，現場驗證正確反映實際作業場所之空氣流動、溫度與濕度平均分布趨勢，

現場通風換氣量測示意圖如圖 3.5.2，相關通風換氣評估模擬如圖 3.5.3 所示。希冀掌握公告場所室內空氣品質情形，研提可行的室內空氣品質問題改善方案，及改善成本和能源效應等之分析，提供該類場所做為改善室內空氣品質問題之參考方案。

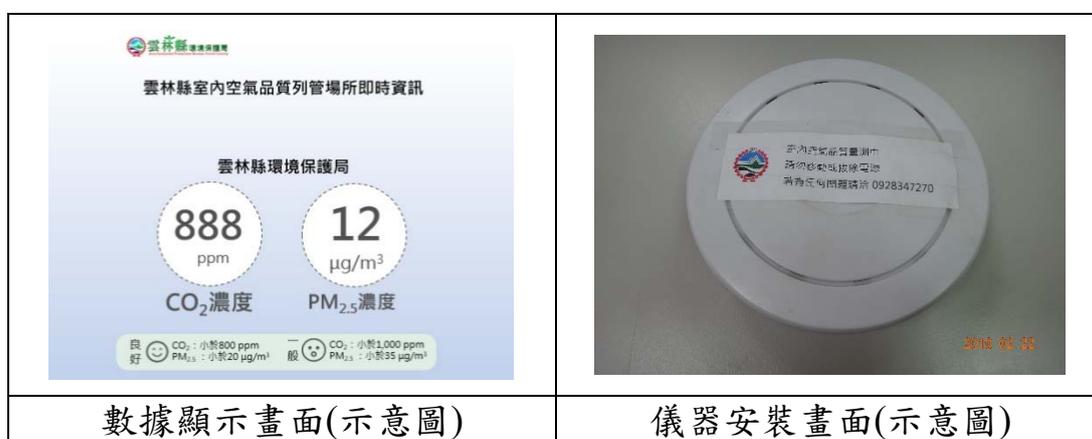
圖3.6.1 列管場所PM_{2.5}連續監測儀器設置(示意圖)

PM_{2.5} 連續監測儀器設置將會依合約規定於雲林縣共計 23 處之列管場所內各安裝乙台(列管場所名單如表 3.1.1~表 3.1.2)，並於計畫執行日起六個月內架設完畢，並於架設完成後至計畫執行期間內，維護設備良好運作及進行故障排除。

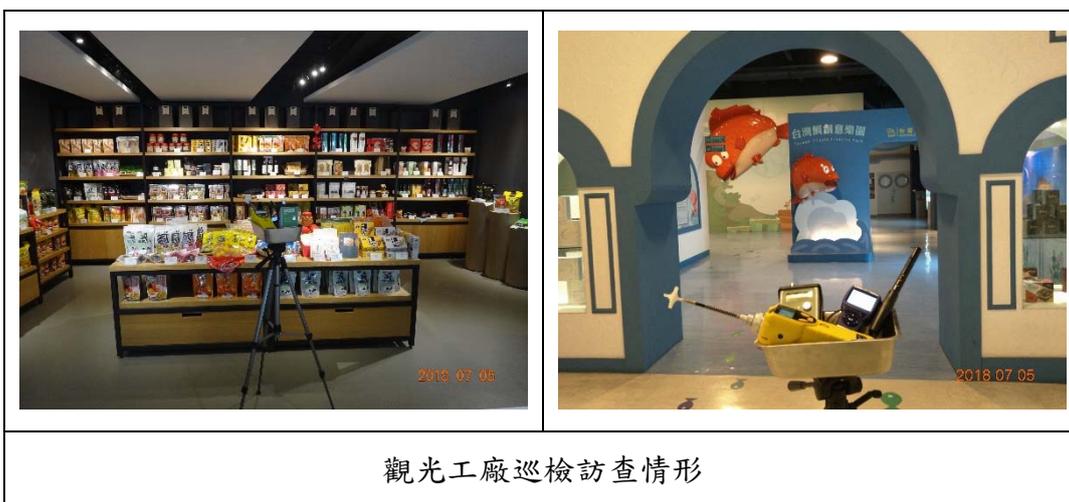
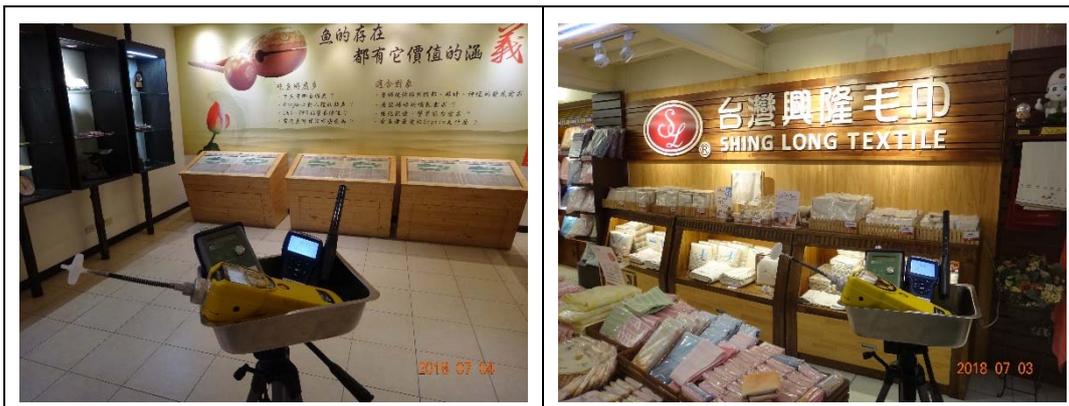
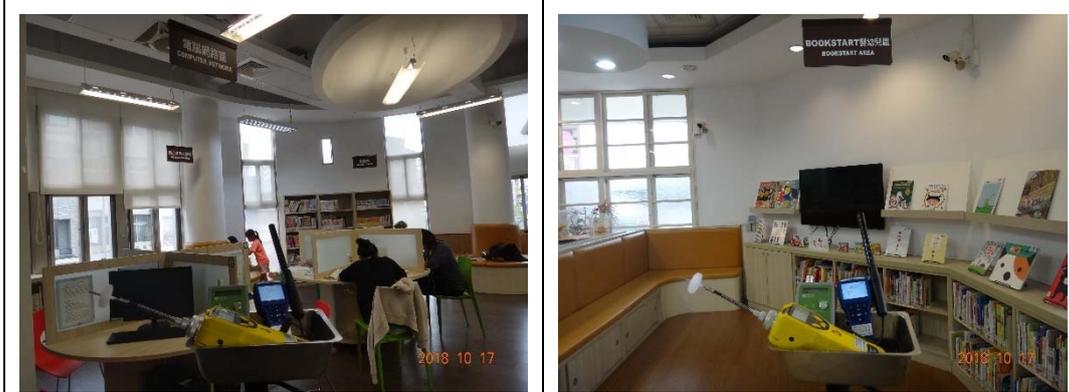
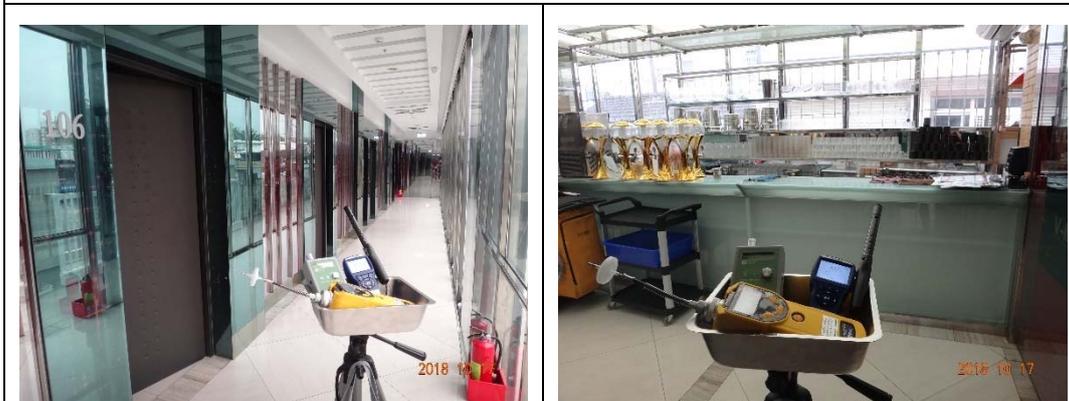
圖4.1.9 觀光工廠、圖書館、KTV巡檢訪查情形

本次巡檢觀光工廠、圖書館及 KTV 其各項室內空氣品質檢測即時數據均相當良好，惟部分場所皆有空調出風口髒污問題，本計畫人員已於現場告知應加強清潔，另於良作工場農業文創館發現有處空調出風口有漏水情形，已請現場負責人員應盡快檢修。

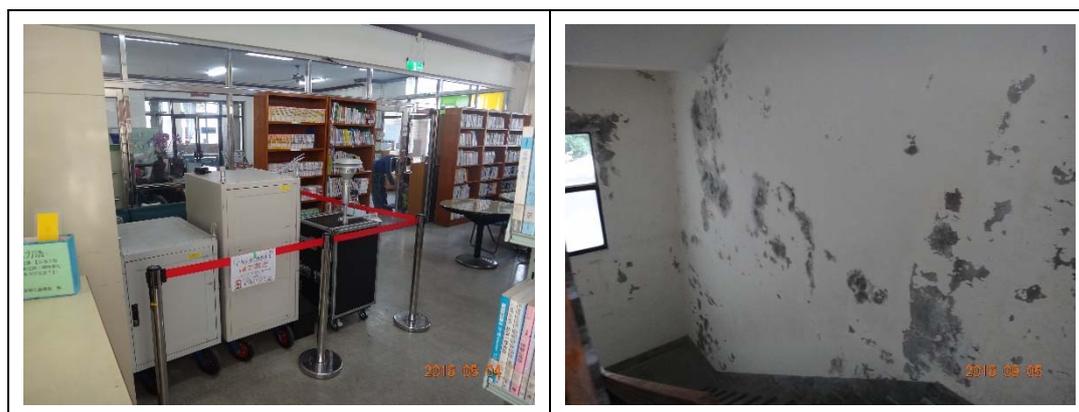
圖4.2.1 二崙鄉立圖書館室內空氣品質檢測與室內空氣品質問題情形

計畫執行期間共計輔導 6 家，含托嬰中心 2 家、圖書館 1 家、幼兒園 3 家，以上場所皆為執行巡檢作業時發現有不良情形，因此特別安排專家學者前往輔導，其中多數場所皆有二氧化碳濃度較高之問題，而二崙鄉立圖書館室內有漏水情形，且牆面壁癌問題相當嚴重。

檢測項目	法規標準值		106年場所自行檢測結果	107年環保局檢測結果
二氧化碳	1,000 ppm	8小時值	420	427
甲醛	0.08 ppm	1小時值	<0.0439	ND<0.02
細菌	1,500 CFU/m ³	最高值	850	453
粒徑小於 10 μm 之懸浮微粒	75 ug/m ³	24小時值	19	30

問題點	改善建議
<p>其他：</p> <p>因應在未來的工程改善，宜預先準備改變的樓層使用配置，待施工完成後修改在更新版的維護管理計畫書中。</p>	<p>其他：</p> <p>本管制場所部份區域屋況不佳，整面牆有嚴重的壁癌，須有積極改善作為。因3面窗戶創造自然通風的有利室內空氣品質較低的CO2濃度的良好條件，但一面窗近道路，開窗通風時考慮交通排放所飄散的污染，適時調整該面開窗時機。</p>

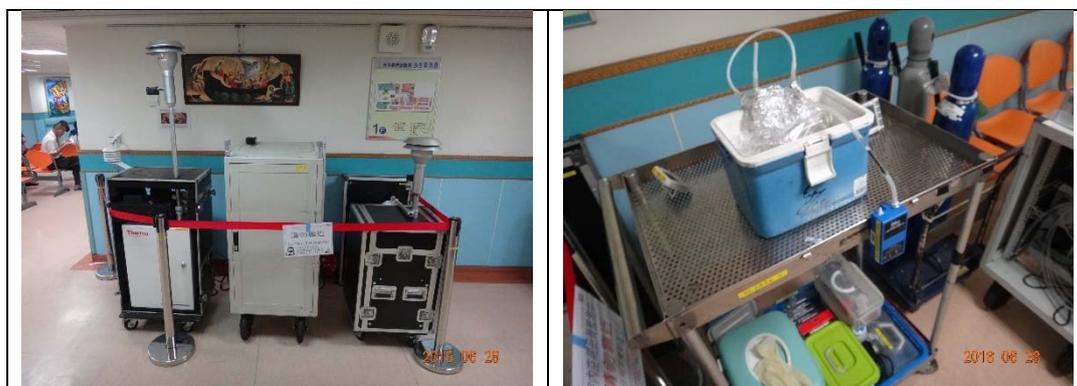
圖4.2.2 天主教若瑟醫療財團法人若瑟醫院室內空氣品質檢測情形

檢測項目	法規標準值		106 年環保局 檢測結果	107 年環保局 檢測結果
二氧化碳	1,000 ppm	8 小時值	901	759
甲醛	0.08 ppm	1 小時值	0.0427	ND<0.02
粒徑小於 10 μm 之懸浮微粒	75 ug/m ³	24 小時值	16	13
細菌	1,500 CFU/m ³	最高值	2,962*	815
一氧化碳	9 ppm	8 小時值	0.4	0.4
粒徑小於 2.5 μm 之懸浮微粒	35 ug/m ³	24 小時值	--	8

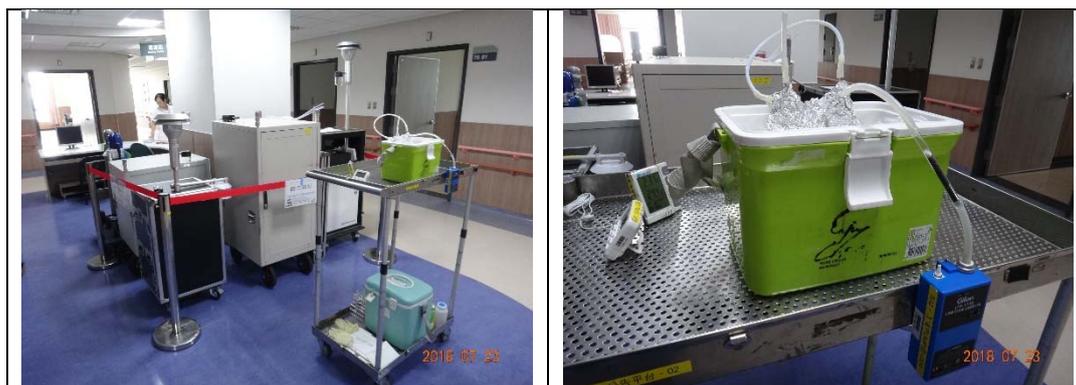
圖4.2.3 雲林基督教醫院附設護理之家室內空氣品質檢測情形

檢測項目	法規標準值		檢測結果
二氧化碳	1,000 ppm	8 小時值	587
甲醛	0.08 ppm	1 小時值	ND<0.02
粒徑小於 10 μm 之懸浮微粒	75 ug/m ³	24 小時值	7
細菌	1,500 CFU/m ³	最高值	396
一氧化碳	9 ppm	8 小時值	0.1
粒徑小於 2.5 μm 之懸浮微粒	35 ug/m ³	24 小時值	6

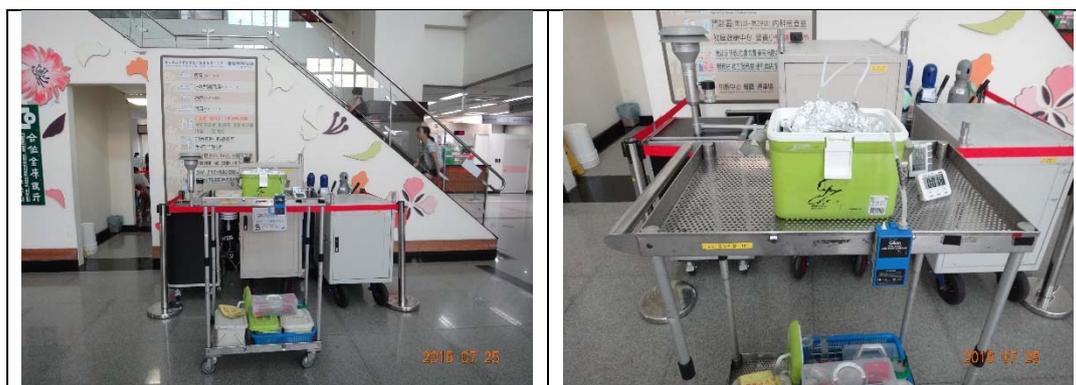
圖4.2.4 國立成功大學醫學院附設醫院斗六分院室內空氣品質檢測情形

檢測項目	法規標準值		檢測結果
二氧化碳	1,000 ppm	8 小時值	796
甲醛	0.08 ppm	1 小時值	ND<0.02
粒徑小於 10 μm 之懸浮微粒	75 ug/m ³	24 小時值	10
細菌	1,500 CFU/m ³	最高值	810
一氧化碳	9 ppm	8 小時值	0.2

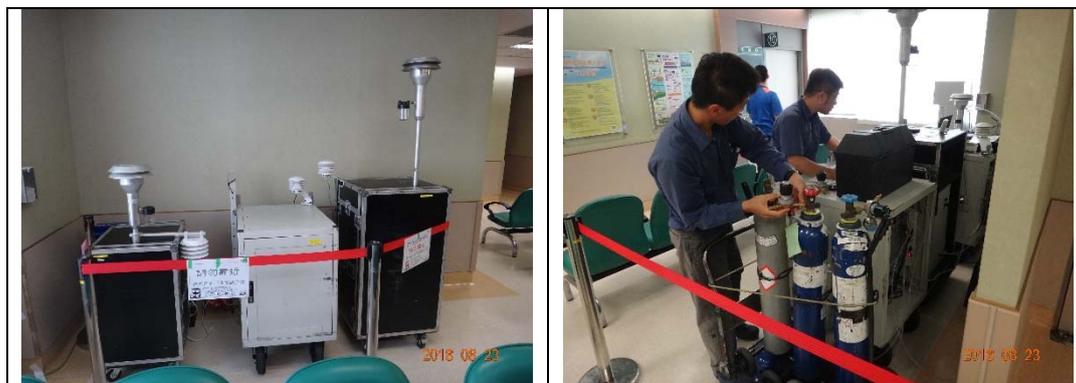
圖4.2.5 長庚醫療財團法人雲林長庚紀念醫院室內空氣品質檢測情形

檢測項目	法規標準值		檢測結果
二氧化碳	1,000 ppm	8 小時值	549
甲醛	0.08 ppm	1 小時值	0.07
粒徑小於 10 μm 之懸浮微粒	75 ug/m ³	24 小時值	5
細菌	1,500 CFU/ m ³	最高值	513
一氧化碳	9 ppm	8 小時值	0.1
粒徑小於 2.5 μm 之懸浮微粒	35 ug/m ³	24 小時值	6

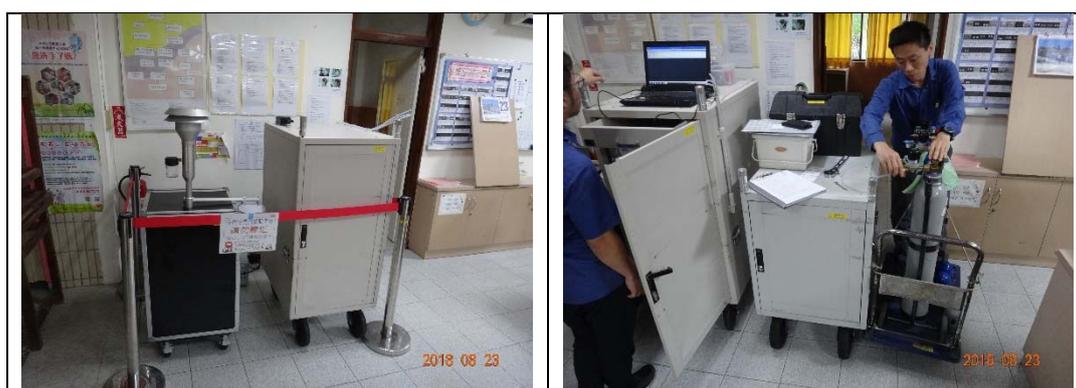
圖4.2.6 財團法人雲林縣私立同仁仁愛之家室內空氣品質檢測情形

檢測項目	法規標準值		檢測結果
二氧化碳	1,000 ppm	8 小時值	447
甲醛	0.08 ppm	1 小時值	ND<0.02
粒徑小於 10 μm 之懸浮微粒	75 ug/m ³	24 小時值	15
細菌	1,500 CFU/ m ³	最高值	1,380
一氧化碳	9 ppm	8 小時值	0.2

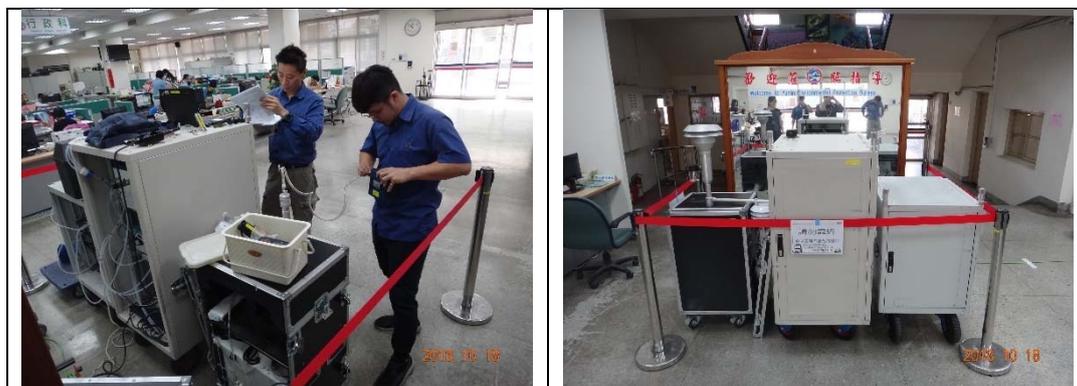
圖4.2.7 雲林縣環境保護局室內空氣品質檢測情形

檢測項目	法規標準值		105 年場所自行檢測結果	107 年環保局檢測結果
二氧化碳	1,000 ppm	8 小時值	655	703
甲醛	0.08 ppm	1 小時值	0.0498	ND<0.02
粒徑小於 10 μm 之懸浮微粒	75 ug/m ³	24 小時值	19	51

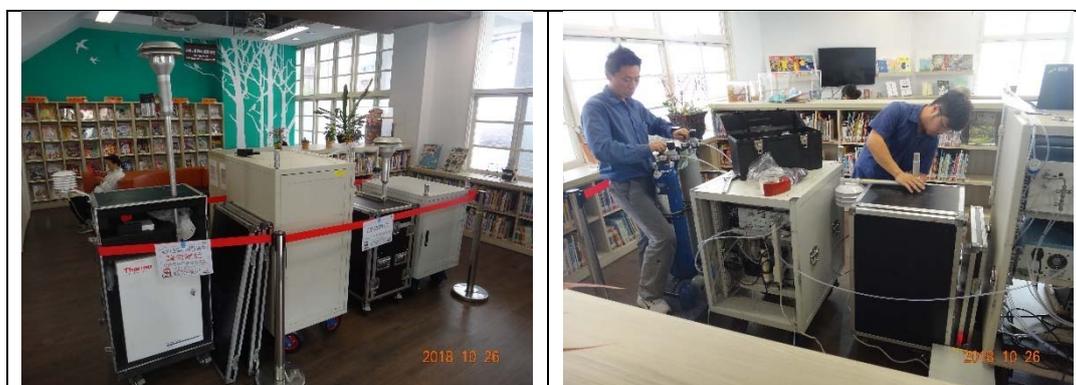
圖4.2.8 斗六市立圖書館中山分館室內空氣品質檢測情形

檢測項目	法規標準值		檢測結果
二氧化碳	1,000 ppm	8 小時值	702
甲醛	0.08 ppm	1 小時值	ND<0.02
細菌	1,500 CFU/ m ³	最高值	2,063*
粒徑小於 10 μm 之懸浮微粒	75 ug/m ³	24 小時值	44
粒徑小於 2.5 μm 之懸浮微粒	35 ug/m ³	24 小時值	25

註：“*”表示為超出法規標準值。

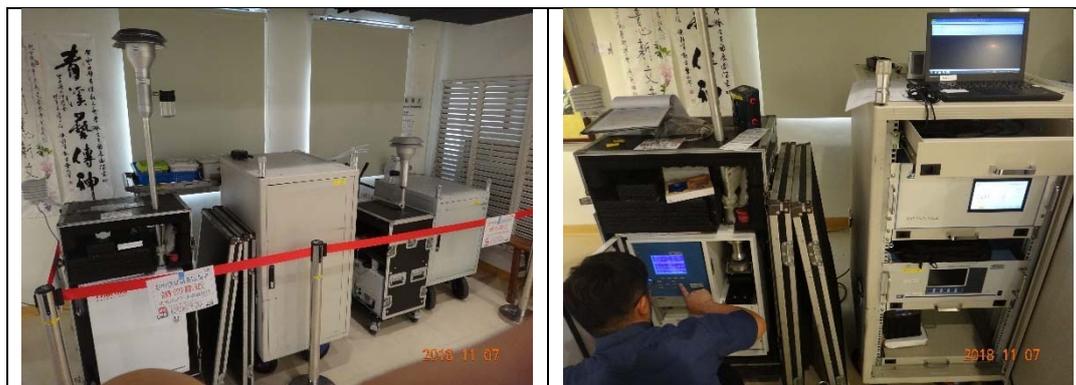
圖4.2.9 雲林縣政府文化處展覽館室內空氣品質檢測情形

檢測項目	法規標準值		檢測結果
二氧化碳	1,000 ppm	8 小時值	513
甲醛	0.08 ppm	1 小時值	ND<0.02
粒徑小於 10 μm 之懸浮微粒	75 ug/m ³	24 小時值	58
粒徑小於 2.5 μm 之懸浮微粒	35 ug/m ³	24 小時值	37*

註：“*”表示為超出法規標準值。

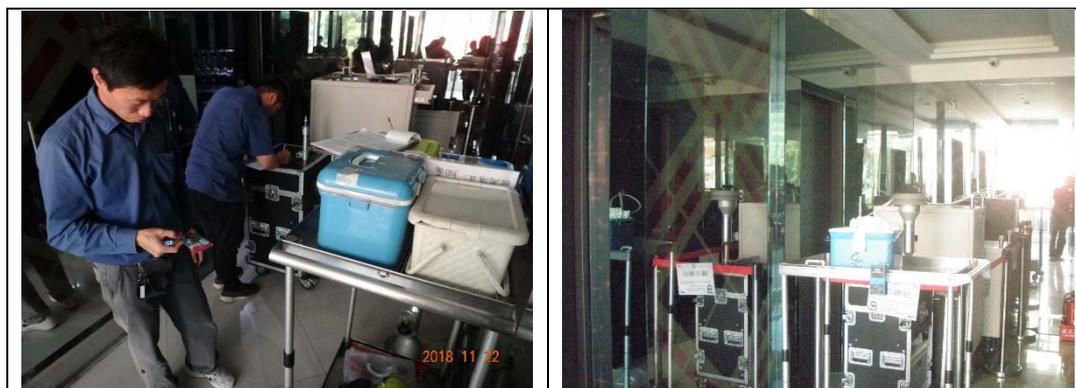
圖4.2.10 V-MAX KTV斗六店室內空氣品質檢測情形

檢測項目	法規標準值		檢測結果
二氧化碳	1,000 ppm	8 小時值	439
甲醛	0.08 ppm	1 小時值	ND<0.02
粒徑小於 10 μm 之懸浮微粒	75 ug/m ³	24 小時值	31
一氧化碳	9 ppm	8 小時值	0.5

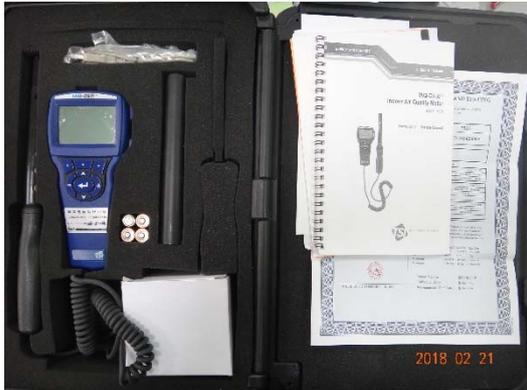
<p>2018 02 21</p> <p>二氧化碳(TSI-7525)</p>

而二氧化碳(TSI-7525)、總揮發性有機物(Mini RAE 3000)已於 107 年 10 月 9 日安排具 TAF 認證之合格實驗室進行校正作業，確保雲林縣環保局之室內空氣品質檢測儀器之檢測數據具有可靠性，校正報告詳細內容請參閱附錄四。

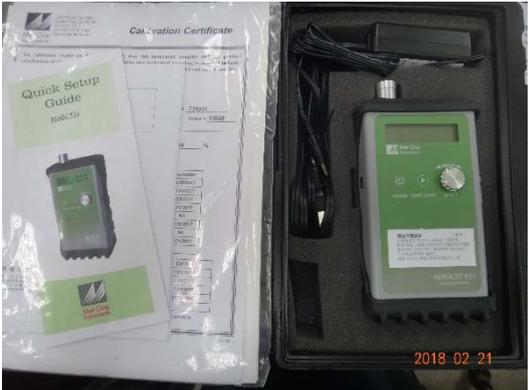
<p>2018 02 21</p> <p>PM₁₀/PM_{2.5}懸浮微粒(MetOne 831)</p>

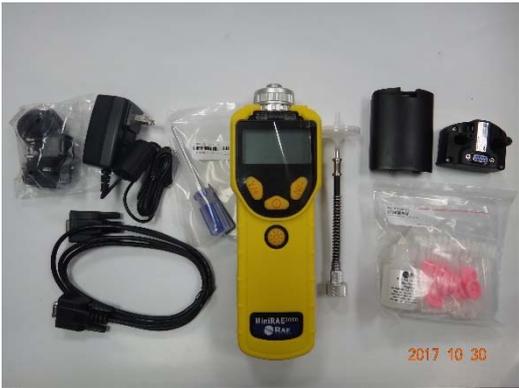
<p>2017 10 30</p> <p>總揮發性有機物(Mini RAE 3000)</p>

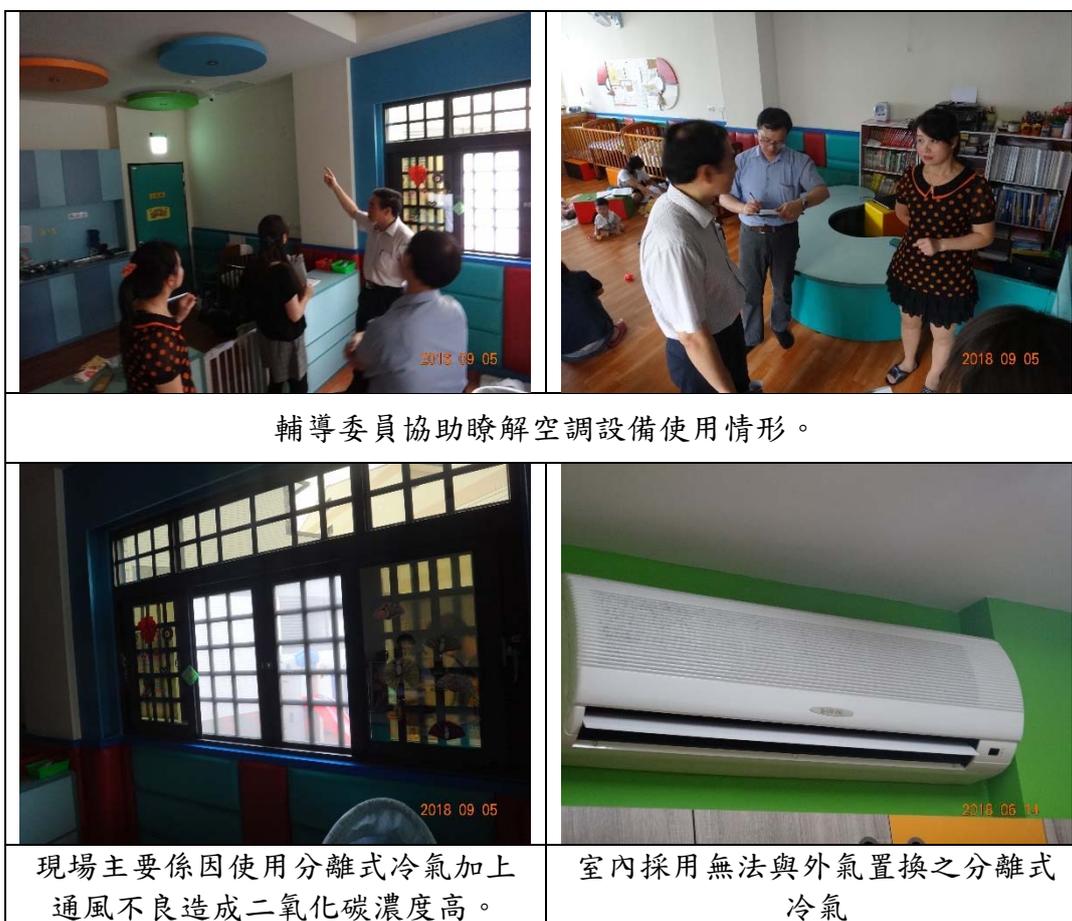
圖4.4.1 樂陶陶托嬰中心輔導及現場情形 (輔導日期107/09/05)

問題點	改善建議
<p>其他： 生病幼兒人數較多時，除了勤洗手與環境消毒外，適時增加通風亦有助降低感染風險。</p>	<p>4.一樓空間配合開窗若換氣效果不如預期，未來可思考加裝抽風機適時強制開啟引入外氣。</p> <p>其他： 本場所非第一、二批指定公告場所，但建議可藉參加各類IAQ宣導說明會，增進對室內空氣品質維護改善作為的瞭解與正確觀念。</p>

序號	場所名稱	重點追蹤問題	改善情形	管制情形
1	樂陶陶托嬰中心	1.室內通風換氣不良。 2.室內空調髒污問題。	1.場所新採購空氣循環扇，並於12月18再次複檢室內二氧化碳濃度合格。 2.全面清潔空調室內機灰塵，並委請空調廠商清潔空調機內部與管線髒污。	解除列管
2	二崙鄉立圖書館	1.室內壁癌問題。 2.冷卻水塔防護網破損問題。	1.室內裝修已在發包作業中，待重新裝修後將可解決壁癌問題。 2.目前無多餘經費單獨處理，已規劃與裝修作業一併汰換。	持續追蹤
3	優寶托嬰中心	1.室內通風換氣不良。 2.室內加強清潔。	1.巡檢後告知應加強換氣後已於11月20日複檢室內二氧化碳濃度合格。 2.輔導當時現場有提供清潔作業紀錄表。	解除列管
4	私立美奇幼兒園	1.室內通風換氣不良。 2.天花板有少部分有水漬痕跡需更換。	1.巡檢後告知應加強換氣後已於11月20日複檢室內二氧化碳濃度合格。 2.目前尚未更換。	持續追蹤
5	私立卡爾蕃幼兒園	室內通風換氣不良。	巡檢後告知應加強換氣後已於11月20日複檢室內二氧化碳濃度合格。	解除列管
6	私立豐泰幼兒園	1.室內通風換氣不良。 2.天花板有少部分有水漬痕跡，請確認問題已排除並予以更換。	1.巡檢後告知應加強換氣後已於11月20日複檢室內二氧化碳濃度合格。 2.目前尚未更換。	持續追蹤

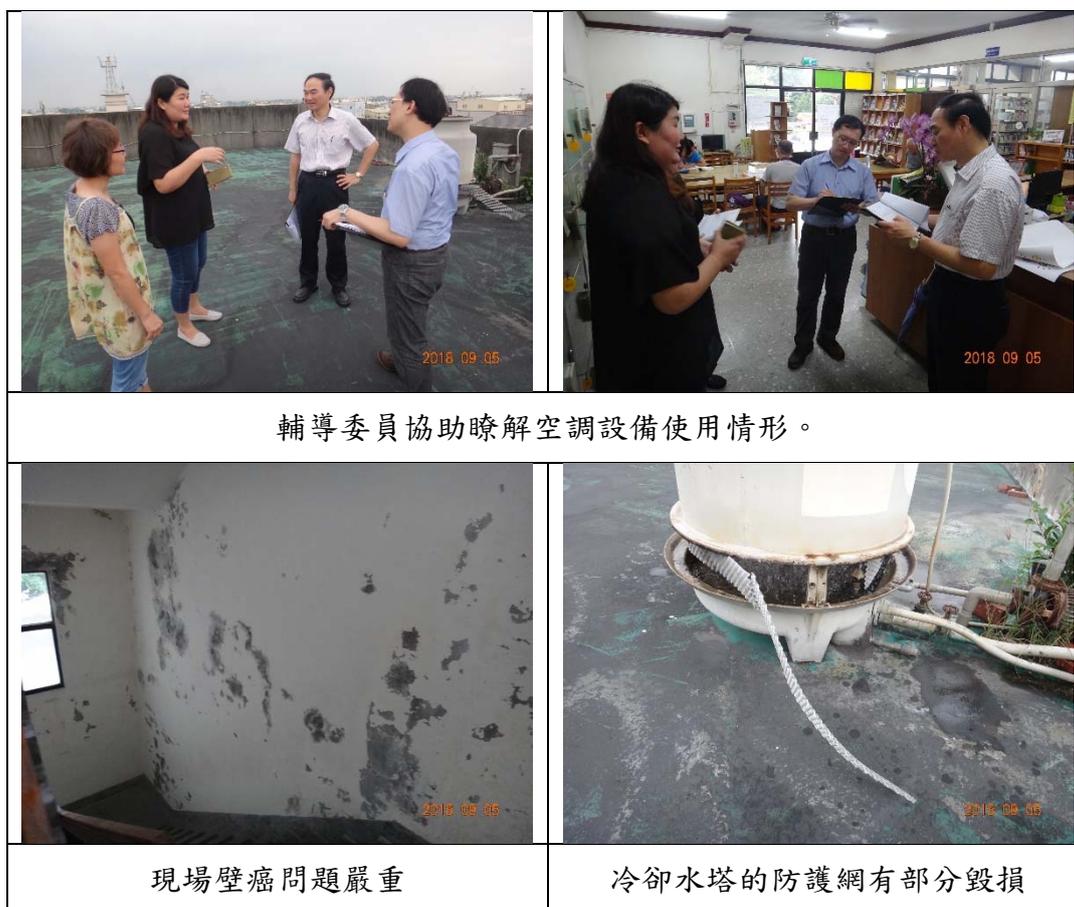
圖4.4.2 二崙鄉立圖書館輔導及現場情形 (輔導日期107/09/05)

問題點	改善建議
<p>一般環境事項：</p> <ol style="list-style-type: none"> 1.本棟建築自76年至今，諸多設施已老舊，但尚可所用，館內人員亦多所用心維護。因空調同時使用吊扇，置物櫃及書籍上方若未經常擦拭，加上窗戶開啟通風，帶入一些戶外微粒，吊扇的開啟會將積塵揚起。 2.因為圖書館緊鄰馬路又多採自然通風，導致室內書架及書櫃上會沈積一些灰塵，民眾借書還書易揚起灰塵及附著其上的微生物。 <p>污染物潛在來源：</p> <ol style="list-style-type: none"> 1.全棟建築後側樓梯通道佈滿壁癌，遇水滲濕，壁漆斑剝。天花板輕隔板有多破損及舊時殘留暈開的水漬痕。 2.部分天花板留有水漬痕跡，顯示上方曾漏水，其易滋生真菌而發黴。 3.圖書館內部後面牆面，從地下室到三樓區域因為滲水導致壁癌相當嚴重，滋生的黴菌量相當多，在黴菌源未清除下，產生的黴菌及孢子除不斷繁殖增生，其為室內過敏源。 <p>機械通風及空調系統：</p> <ol style="list-style-type: none"> 1.冷卻水塔護網未能將水槽圍完整，恐有鳥停後鳥糞髒污冷卻水及長出青苔，或孳生病媒蚊。 2.由於圖書館內部多數空間皆採開窗之自然通風，少數情形會開啟冷氣。由於台灣天氣屬於高溫又潮濕，因此內部容易滋生微生物，尤其是真菌。 3.冷卻水塔的防護網有部分毀損，且一年才進行一次投藥消毒，置於室外的冷卻水易滋生微生物及藻類。 	<p>一般環境事項：</p> <ol style="list-style-type: none"> 1.由巡查檢驗結果所得較高的PM₁₀濃度反應出上述問題點，建議定期清潔置物櫃及書架積灰，再開吊扇。 2.建議定期清潔及消毒。 <p>污染物潛在來源：</p> <ol style="list-style-type: none"> 1.上述問題均會衍生黴菌孳生與環境衛生問題，建議有防水工程改善與塗附。天花板上的滲水或漏水防止須進行後置換已有水漬痕的輕隔板，避免黴菌孳生。 2.建議針對曾漏水且有明顯水漬痕跡的天花板進行更換，以免室內氣候條件合適下，黴菌又不斷繁殖。此外，對於頂樓的防水工程或漏水處仍得盡快進行，以免下雨導致漏水，易造成室內真菌滋生。 3.圖書館內部牆面壁癌相當嚴重，建議趕緊進行防水工程且針對壁癌做整體清除，並盡可能保持乾燥。 <p>機械通風及空調系統：</p> <ol style="list-style-type: none"> 1.建議維護更換冷卻水塔護網，並定期投藥維持冷卻水水質及管線清潔，定期清洗冷氣機濾網。 2.雖採自然通風可以促進室內外換氣，但因為溫濕度皆適合微生物生長，建議可定時除濕或開啟冷氣除濕。 3.建議針對冷卻水塔防護網進行修護，且增加冷卻水的加藥消毒頻率。

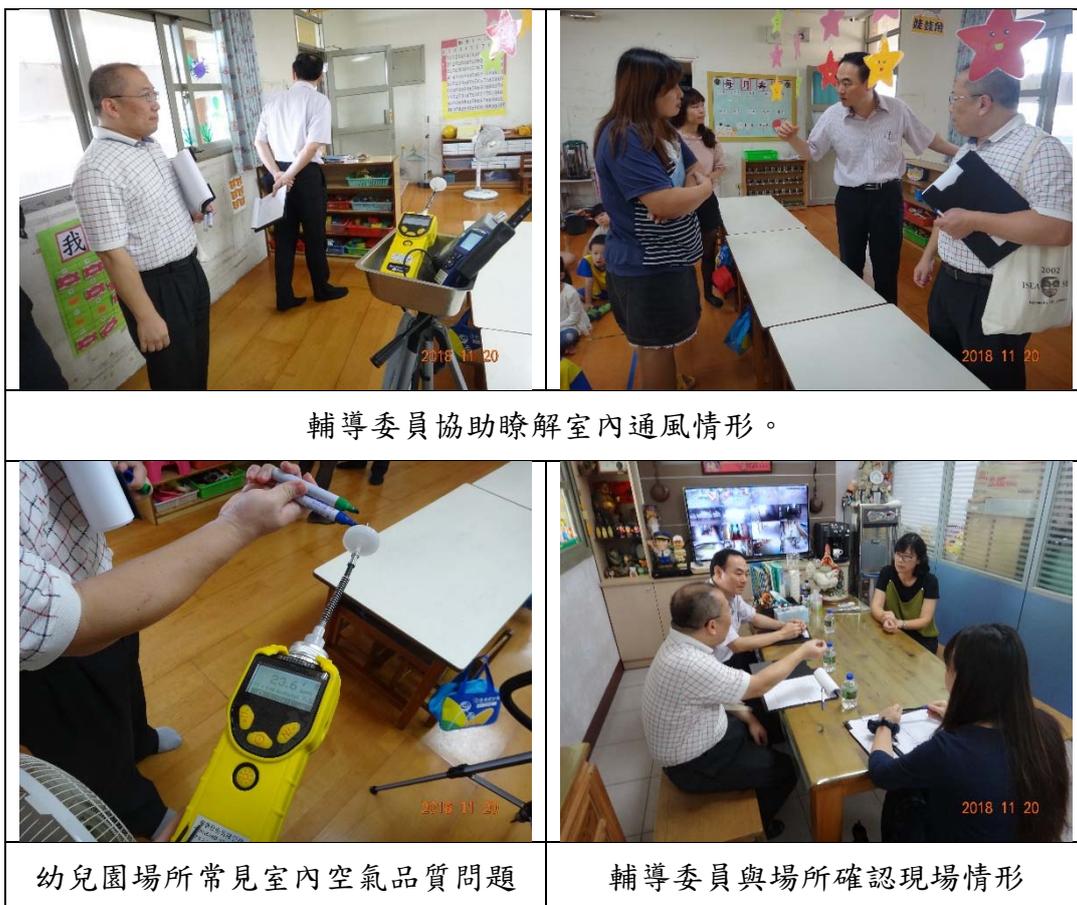
圖4.4.4 私立美奇幼兒園輔導及現場情形 (輔導日期107/11/20)

問題點	改善建議
<p>一般環境事項：</p> <ol style="list-style-type: none"> 1. 整體幼兒園環境優美，園方用心維護。因位處麥寮，易受濁水溪揚塵的潛在影響，每年10月至1、2月常受揚塵高濃度影響之外在因素。 2. 開窗室內外空氣流通而戶外揚塵被帶入，雖然CO₂濃度可獲得下降之效。 <p>污染物潛在來源：</p> <ol style="list-style-type: none"> 1. PM₁₀、總揮發性有機物、CO₂均須留意其濃度是否偏高。 2. 併班活動時，CO₂濃度明顯較高。 <p>機械通風及空調系統：</p> <ol style="list-style-type: none"> 1. 因室內PM₁₀經常受戶外帶入影響，因此空調使用的濾網宜定期短期即應清洗。 <p>其他：</p> <p>無。</p>	<p>一般環境事項：</p> <ol style="list-style-type: none"> 1. 園區場地寬闊，請持續保持對環境清潔衛生的維護。 2. 建議室內的桌面、地板宜經常溼擦拭或溼拖地，以減少積灰，且因教室為使空氣流通會啟動吊扇，若未能經常擦拭，將擾動已沉降的揚塵再度揚起，對幼兒所處室內之空品反而有所不宜。 <p>污染物潛在來源：</p> <ol style="list-style-type: none"> 1. 加強室內濕式擦與靜電拖把的使用，可適度降低PM₁₀濃度。 2. 教具(如白板筆)可改用環保教具。 3. 宜搭配開窗縫對流，若可在教室後方的廁所設置一組抽風裝置在教室冷氣開啟的遠處抽氣，可引入低CO₂的外氣降低室內CO₂，又可藉遠距離弱吸引與不致抽離冷氣冷房的狀況下，平衡節能與室內空品。 4. 戶外草坪維護時，宜關閉教室門窗，減少真菌飄入。 <p>機械通風及空調系統：</p> <ol style="list-style-type: none"> 1. 因教室人員密集，建議應保持窗戶的對角線適度開啟(不論是否使用冷氣)，可搭配吊扇使用，以讓空氣能有效對流。 2. 在空污季時，可適度搭配使用規格合適的空氣清淨機。 3. 天花板有少部分有水漬痕跡，請確認問題已排除並予以更換。 4. 在經費許可下購置空氣清淨機，依空間大小一室兩台(視機型而定)，分時不同教室移動式分享使用，讓PM₁₀濃度可降至較低的狀態 <p>其他：</p> <p>可自行依經常積灰與清潔需要的狀況建立工作守則加以執行。</p>

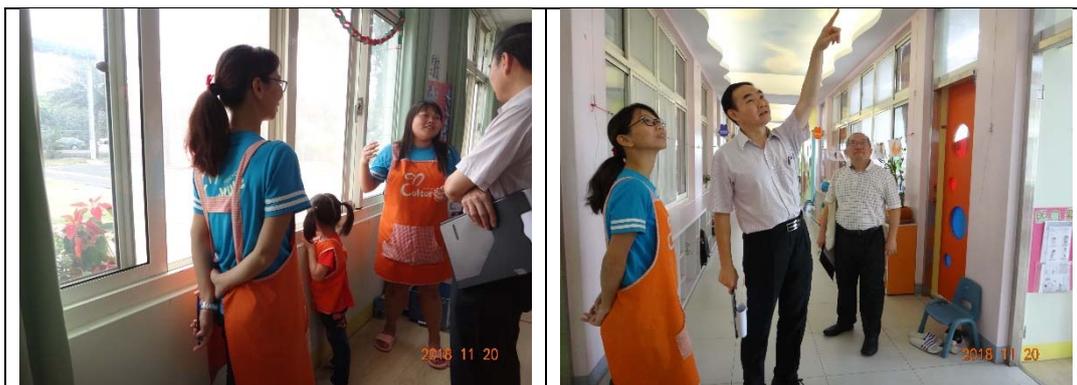
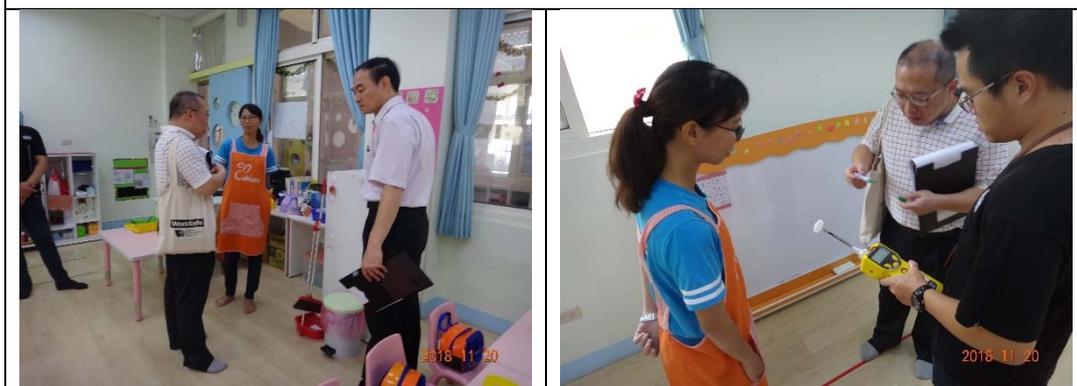
圖4.4.5 私立卡爾蕃幼兒園輔導及現場情形 (輔導日期107/11/20)

問題點	改善建議
<p>一般環境事項：</p> <p>1. 整體上幼兒園的內外環境整理用心。使用一種產品標示電解去離子水形成水霧釋放在室內可消毒室內細菌，提升室內空氣品質，對此產生細微霧滴的消毒或殺菌效果未甚瞭解。</p> <p>污染物潛在來源：</p> <p>1. PM₁₀、總揮發性有機物、CO₂均應留意其濃度是否偏高。</p> <p>2. 因位處麥寮，在秋冬易受濁水溪揚塵的影響，開窗室內外空氣流通而戶外揚塵被帶入，雖然CO₂濃度可被稀釋。</p> <p>3. 吊扇啟動會揚起灰塵，由輔導現場的戶外及室內相距不遠的PM₁₀濃度，甚至在一些教學區PM₁₀濃度更高於戶外，反應出外氣帶入微粒，再加上室內尚有風扇擾動揚起落塵。</p> <p>機械通風及空調系統：</p> <p>1. 因室內PM₁₀經常受戶外帶入影響，因此空調使用的濾網宜定期短期即應清洗。</p> <p>2. 部分教室採用箱型冷氣，對冷卻水塔的維護，特別是戶外揚塵較高，宜加強保養與護網完整無破損。</p> <p>3. 因要降低室內較高的CO₂，在空調冷氣未能引入新鮮外氣，需適度開啟邊窗以稀釋室內CO₂濃度，但因外氣亦有較高PM₁₀濃度。</p> <p>其他：</p> <p>無。</p>	<p>一般環境事項：</p> <p>1. 園區裝潢新穎，請持續保持對環境清潔衛生的維護。</p> <p>污染物潛在來源：</p> <p>1. 建議加強每日常態性清潔維護的工作，室內桌面、地板溼擦拭、溼拖地及靜電拖把以減少積灰。</p> <p>2. 教具(如白板筆)可改採無毒環保教具。</p> <p>3. 宜請提供該小型噴霧裝置的補充液為何，何以有此消毒或殺菌功效，若有此效，另對幼兒近距離呼吸或皮膚接觸有無應注意的防護？</p> <p>4. 建議除維持室內環境整潔外，若需要使用該電解水，可用裝有RO過濾的飲水機溫水取代該稱有消毒或殺菌功效的補充電解水，以減少開銷。</p> <p>機械通風及空調系統：</p> <p>1. 1. 不論是否開啟冷氣，建議應保持窗戶的對角線開啟，並搭配循環扇，以加強空氣的對流與交換。</p> <p>2. 空污季來臨時，可考慮搭配使用規格合適的空氣清淨裝置</p> <p>3. 各式空調主機的濾網宜定期清洗。</p> <p>4. 建議可在經費許可下，再增購數台空氣清淨機各教室輪流使用，讓各教室PM₁₀濃度可降低至較低的狀態，同時可兼顧在教室有較好的室內空氣品質。</p> <p>其他：</p> <p>1. 可派員參加專責人員訓練課程</p> <p>2. 可自行依經常積灰與清潔需要的狀況建立工作守則加以執行。</p>

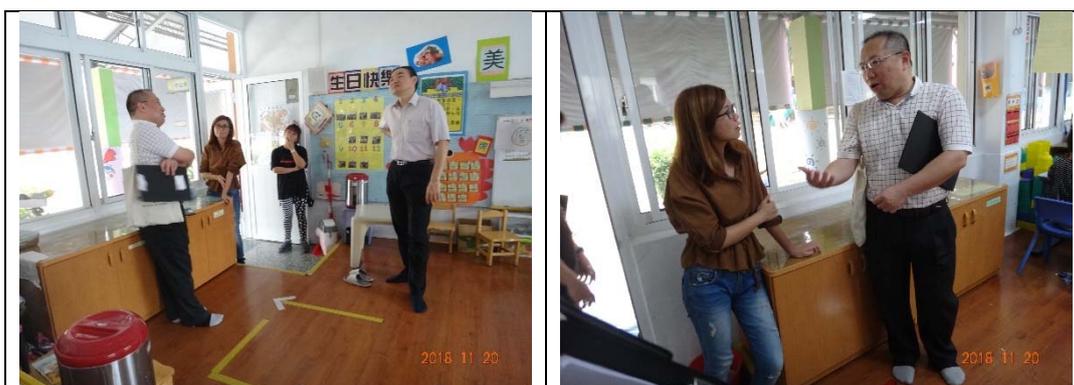
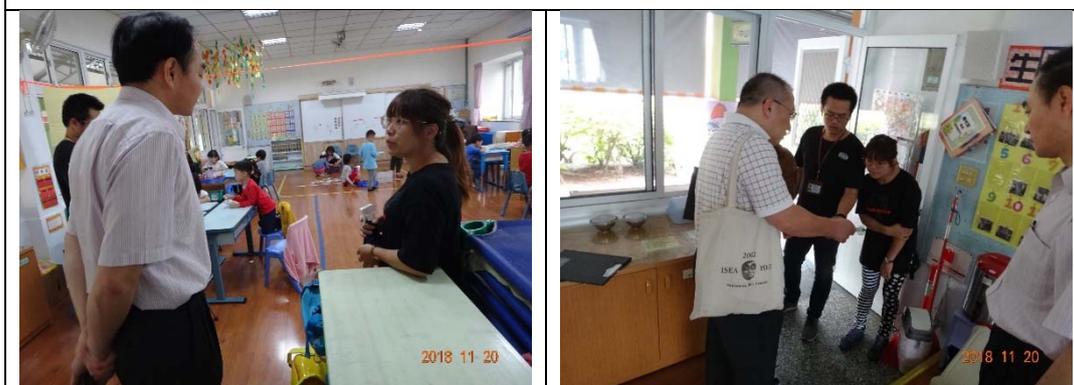
圖4.4.6 私立豐泰幼兒園輔導及現場情形 (輔導日期107/11/20)

問題點	改善建議
<p>一般環境事項：</p> <p>1. 整體上幼兒園的內外環境維護良好，園方用心。對於部分天花板的輕隔板有水漬，雖然已解決滲漏滴水，但建議將隔板換新，除減少微生物潛在污染外，也較美觀。</p> <p>污染物潛在來源：</p> <p>1. 須留意CO₂、PM₁₀與總揮發性有機物之濃度是否偏高。</p> <p>2. 吊扇會揚起灰塵。</p> <p>機械通風及空調系統：</p> <p>1. 由107年10月18日的教室高於1,000 ppm的CO₂濃度及107年11月20日的教室CO₂均低於600 ppm的濃度比較，反應出開啟冷氣關閉門窗，因冷氣未有外氣引入，以致CO₂濃度偏高。。</p>	<p>一般環境事項：</p> <p>1. 園區寬闊，管理用心，請持續保持並精益求精。</p> <p>2. 在教室前後壁上設置紫外光殺菌燈在夜間開啟2小時，可考量延長至4小時，以展減少教室內空間微生物濃度，但因教室呈現長方形，紫外光燈照射範圍無法覆蓋到教室中間區域。建議將紫外光燈移至長邊兩側牆壁上方對稱設置，在經費可負荷下，教室可有6座紫外燈，分別兩對牆分3座設置，可更為有效減少室內微生物的濃度，維護幼兒的健康。</p> <p>污染物潛在來源：</p> <p>1. 加強室內濕式擦拭與靜電拖把之使用。</p> <p>2. 教具(如白板筆)可改用環保無毒教具。</p> <p>3. 天花板少部分有受潮痕跡，請確認問題已排除並更換受潮板材</p> <p>4. 宜經常溼拖或溼擦拭，減少積塵再度揚起，導致PM₁₀濃度較高。。</p> <p>機械通風及空調系統：</p> <p>1. 由於教室屬長形，可考慮再加裝一組UV殺菌燈。</p> <p>2. 不論是否開冷氣，建議讓窗戶保持對角線的開啟，並搭配吊扇的使用以增加通風換氣的效果。</p> <p>3. 空污季來臨時，可搭配使用合適的空氣清淨機。</p> <p>4. 建議可在窗邊略開窗縫，並在斜對面亦開窗縫，自然引進外氣搭配吊扇使用，以降低冷氣啟動關閉門窗造成CO₂濃度較高，但注意地板及桌面經常溼拖及溼擦拭，減少以掃帚打掃而揚起灰塵。</p> <p>5. 冷氣濾網宜定期清洗。</p>

<p><u>其他：</u> 無。</p>	<p>6.可購置空氣清淨機數台在不同教室輪流使用，可減少PM₁₀及PM_{2.5}的室內濃度，但HEPA濾網的更換可依廠商建議為之。</p> <p><u>其他：</u></p> <ol style="list-style-type: none"> 1.可派員參加專責人員訓練課程 2.可自行依經常積灰與清潔需要的狀況建立工作守則加以執行。
--------------------------	--

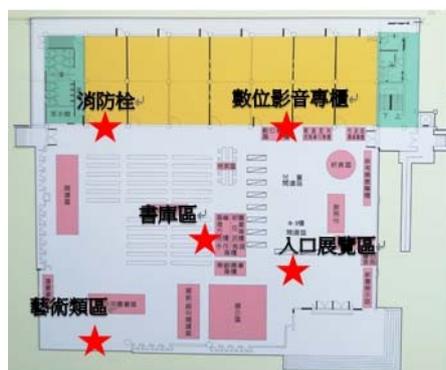
圖4.5.1 虎尾鎮立圖書館連續監測設備點位設置圖

於虎尾鎮立圖書館內共計安裝 4 台連續監測儀器，其安裝點位為入口展覽區、藝術類圖書區、數位影音專櫃、倉庫區消防栓、書庫區等處，其中的書庫區點位是搭配計畫內協助列管場所安裝之連續監測儀器(參閱章節 4.6)所量測之數據進行室內空氣品質長時間連續監測，為使數據具有參考性，也於室外裝設一台連續監測儀器作為大氣背景值之參考，而本次連續監測作業所使用之儀器可長時間連續紀錄二氧化碳、溫度、濕度等項目之即時濃度，架設點位如圖 4.5.1 所示。

本次連續監測共計監測 14 天，並於入口展覽區架設攝影機計算監測期間人員進出的數量，其檢測時間為 107 年 9 月 27 日至 107 年 10 月 10 日，檢測期間內請場所維持原使用方式，不因架設連續監測設備而另外進行通風換氣調節作業，此監測期間各點位濃度變化如圖 4.5.2 及圖 4.5.3，並由圖表可得知室內二氧化碳濃度集中於六日兩天，第一個禮拜最大值達 1,517 ppm，有 12 個小時平均值數據大於法規標準值 1,000 ppm，第二個禮拜最大值達 1,661 ppm，有 23 個小時平均值數據大於法規標準值 1,000 ppm。

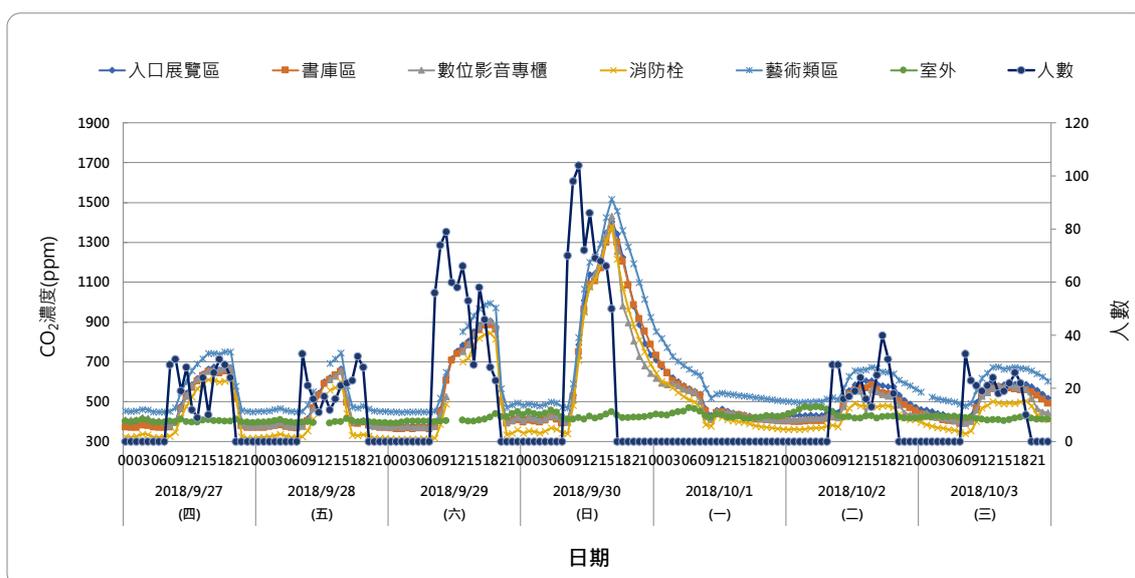
圖4.5.2 虎尾鎮立圖書館連續監測結果與進出人數統計彙整(1/2)

現場並架設攝影機進行入場人數計算，二氧化碳濃度與入場人數進行比對後呈明顯相關性，並由圖表得知，因室內加裝空氣循環扇，室內各處二氧化碳濃度相當平均，不因讀者集中於閱讀區造成二氧化碳不均的問題，若能另外擇處裝設外氣引入裝置，將可有效改善室內二氧化碳於室內使用人數較多時所造成的二氧化碳濃度超標問題，連續監測儀器安裝情形如圖 4-5.4。

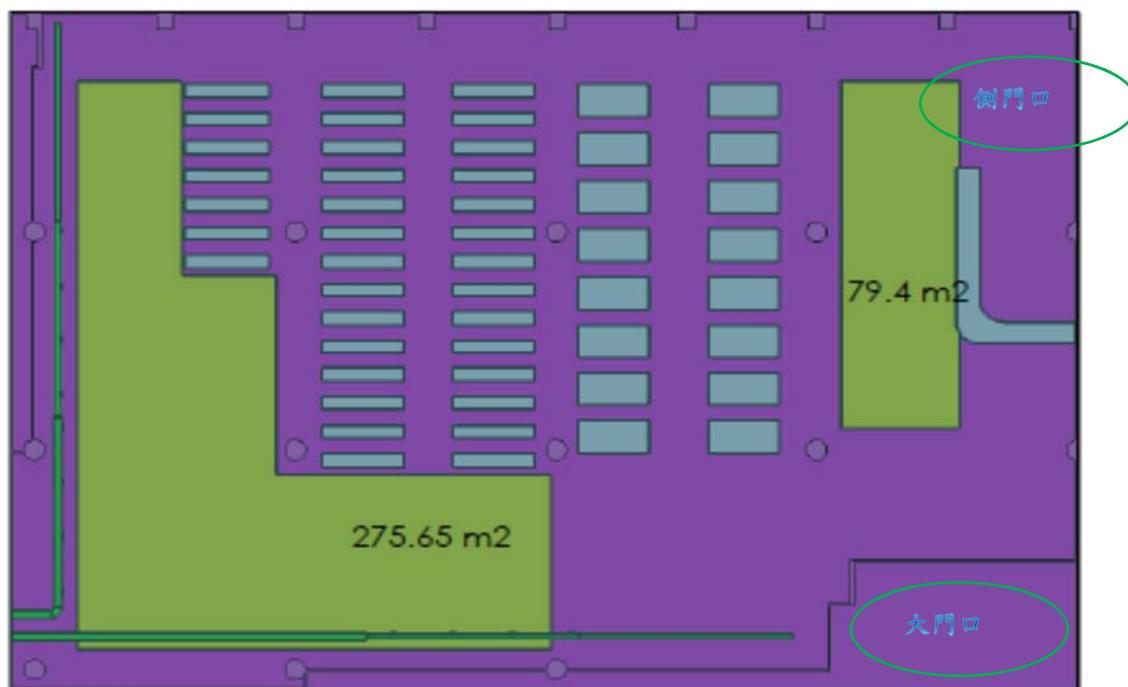
圖4.5.5 虎尾鎮立圖書館現場平面配置圖

本次流場模擬與改善建議將以預冷空調方式新設新鮮空氣源，進行模擬，如圖所示設置二處入風口，該入風管位於臨近公園步道，有綠蔭且較少人車出入，可穩定提供新鮮空氣，並適當安置風管將新鮮空氣傳輸至該場所最主要之閱覽空間。

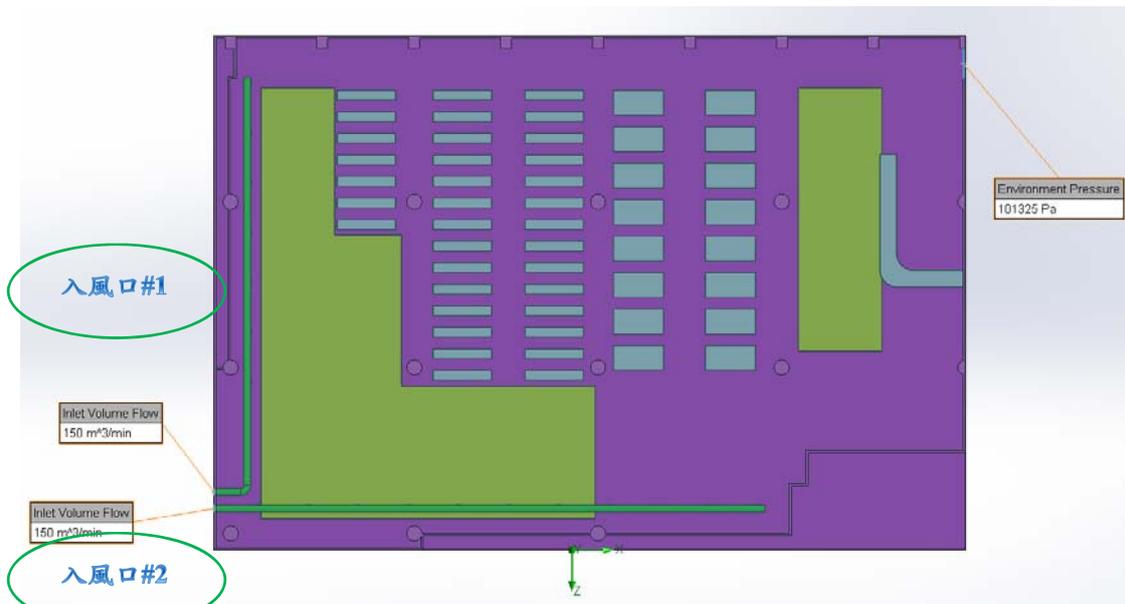
圖4.5.6 本次模擬邊界條件圖

本次模擬係以常溫常壓 N.T.P.(normal temperature pressure, 常溫常壓，指 25 °C ,1atm)之純空氣莫耳體積為 24.5 升，密度 1.29 kg/立方公尺，進行模擬，模擬邊界條件圖如圖 4-5.6。因實際量測時該場所側門出入口設定為一大氣壓，模擬時#1 入風口與#2 入風口為 PAH 預冷空調箱，風量各有 150CMM 外氣。試圖釐清該場所之空氣流動方向，以協助該場所業主改善局部排氣設備與新鮮空氣來源。

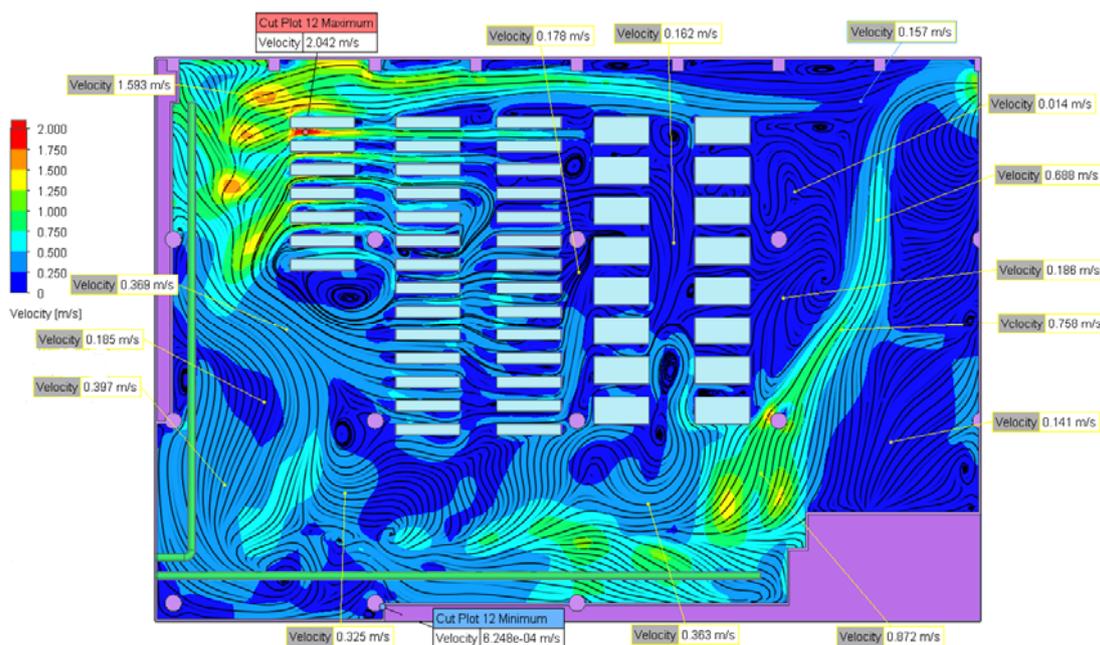
圖4.5.7 1米高度處全區水平切面流場圖

模擬現場留場圖後分別於高度 1 米、1.5 米高度處建立全區水平切面流場圖如圖 4.5.7 至圖 4.5.8，並建立垂直地面切面流場圖如圖 4.5.9，各圖內皆標示各點位風速。

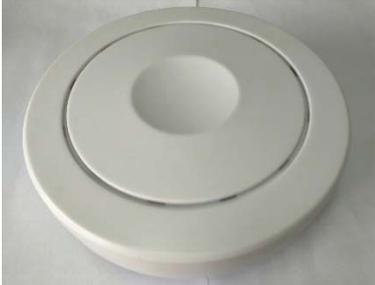
<p style="text-align: center;">IAQ-P2</p>	
感測項目	PM _{2.5}	CO ₂
分析原理	雷射感測器	紅外線
採樣方式	吸入式	非分散性紅外線 吸收法
量測範圍	0~6,000 µg/m ³	0~2,000 ppm
分析精確度	0.3µm	顯示值±5%
反應時間	10 秒	20 秒
工作電壓	DC 5V	
暖機時間	3 分鐘	
訊號傳輸模式	WiFi

使用之儀器設備除契約規定之細懸浮微粒(PM_{2.5})項目外，本計畫配合今年度創新作法，增加二氧化碳(CO₂)之量測項目，相關設備規格如表 4.6.1，所使用之 23 台監測儀器均與經合格校正直讀式檢測儀器進行比對，確認每台監測儀器之監測數據具可靠性及參考性，架設完成後至計畫執行期間內，本計畫會持續維護設備良好運作、進行故障排除，若有持續高值產生也將立即通報場所進行室內空氣調節作業。

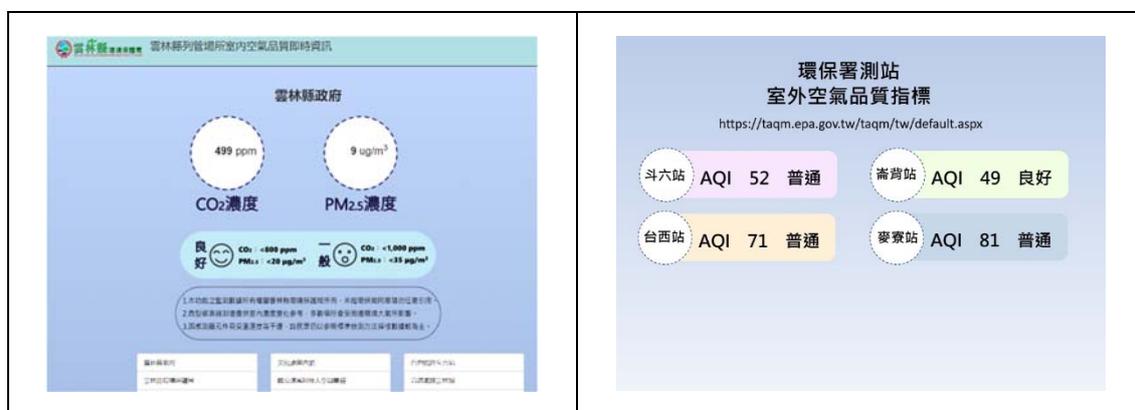
圖4.6.1 PM_{2.5}連續監測儀器網頁顯示

除現場 PM_{2.5} 連續監測儀器設置外，本計畫另依合約規定於雲林縣環保局室內空氣品質資訊網上設置專屬網頁，提供雲林縣列管場所或民眾可以即時透過網頁資訊瞭解各場所室內品質狀況，另外因室內 PM_{2.5} 問題若無室內產生的話，多數源自戶外傳入，因此增加環保署測站之即時指標供參考。
