108 年度雲林縣公有一般廢棄物衛生掩埋場 營運管理(含已復育場)、監測及督導計畫

期末報告 (定稿)

契約編號	108-041
計畫執行期間	108 年 06 月 04 日至 109 年 06 月 03 日
委託單位	雲林縣環境保護局
受託單位	尚竝工程顧問有限公司
執行人員	張名毅(計畫主持人)、石宗叡、張玉惠、邱仕瀚
印製年月	109 年 07 月

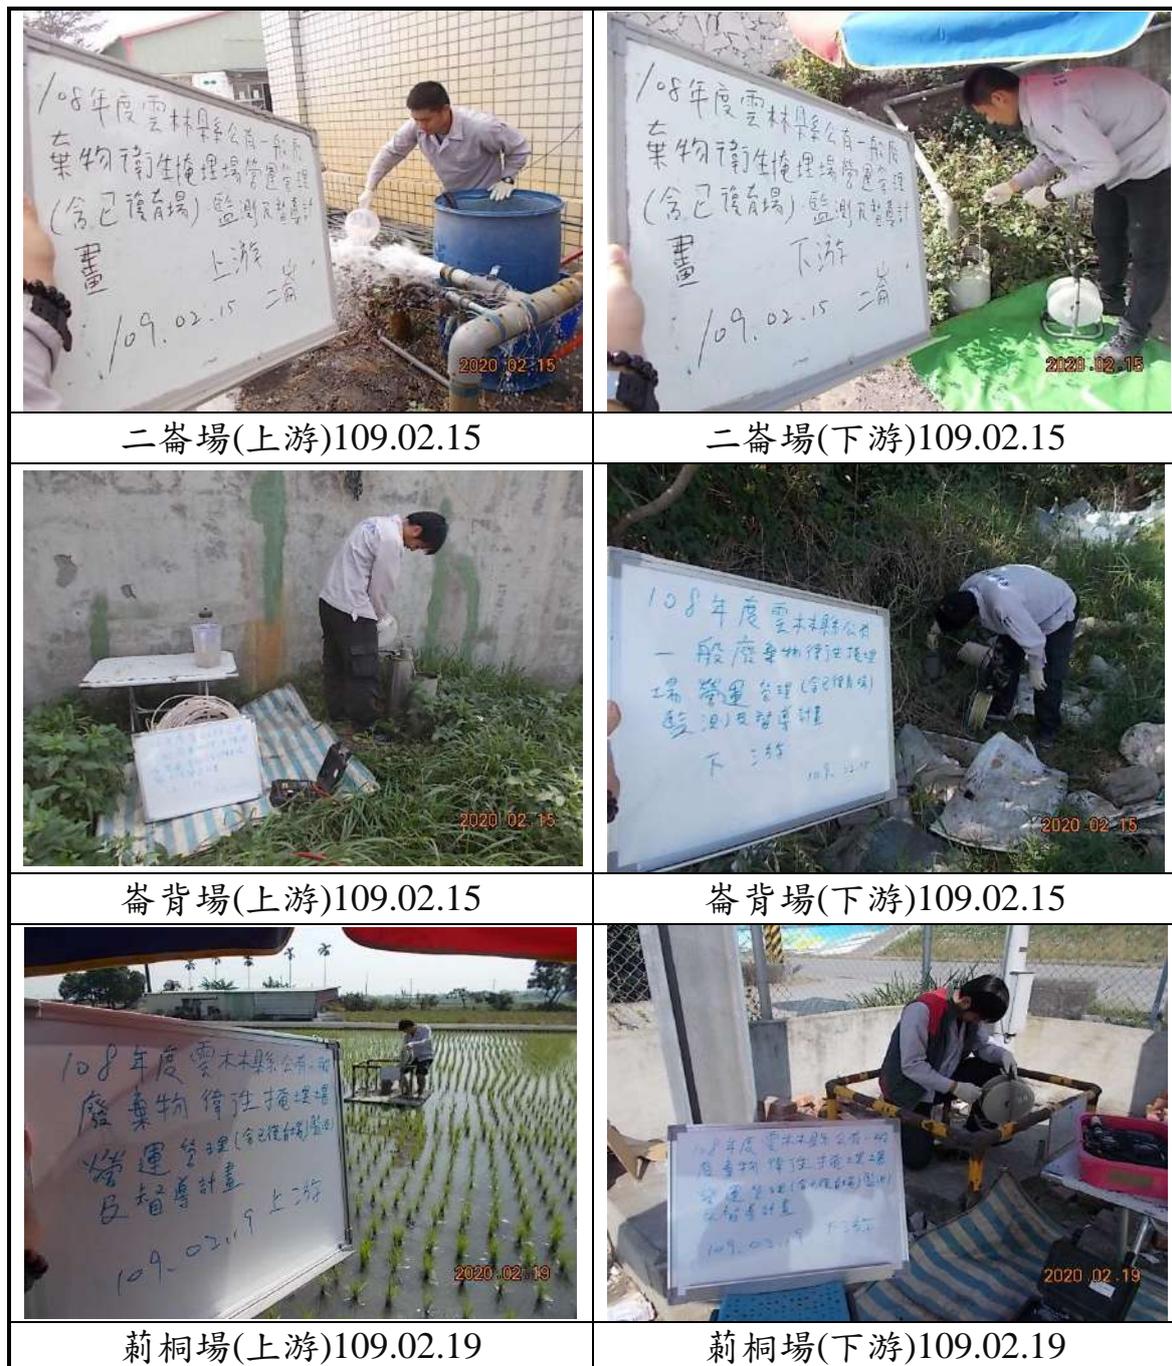
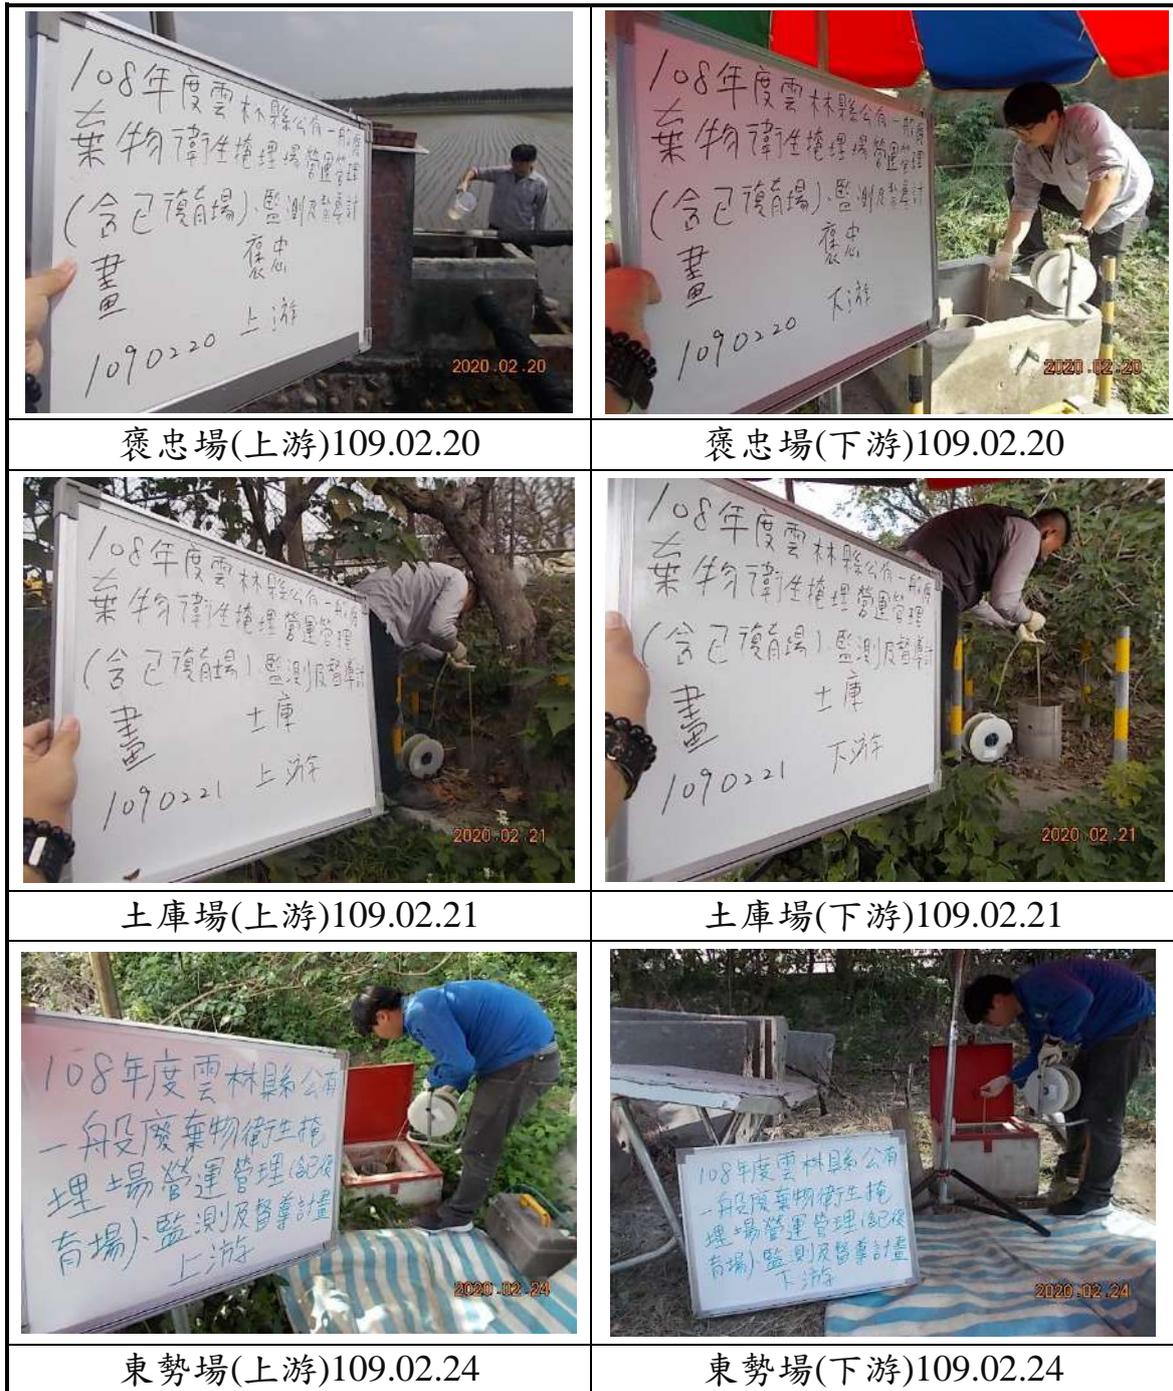
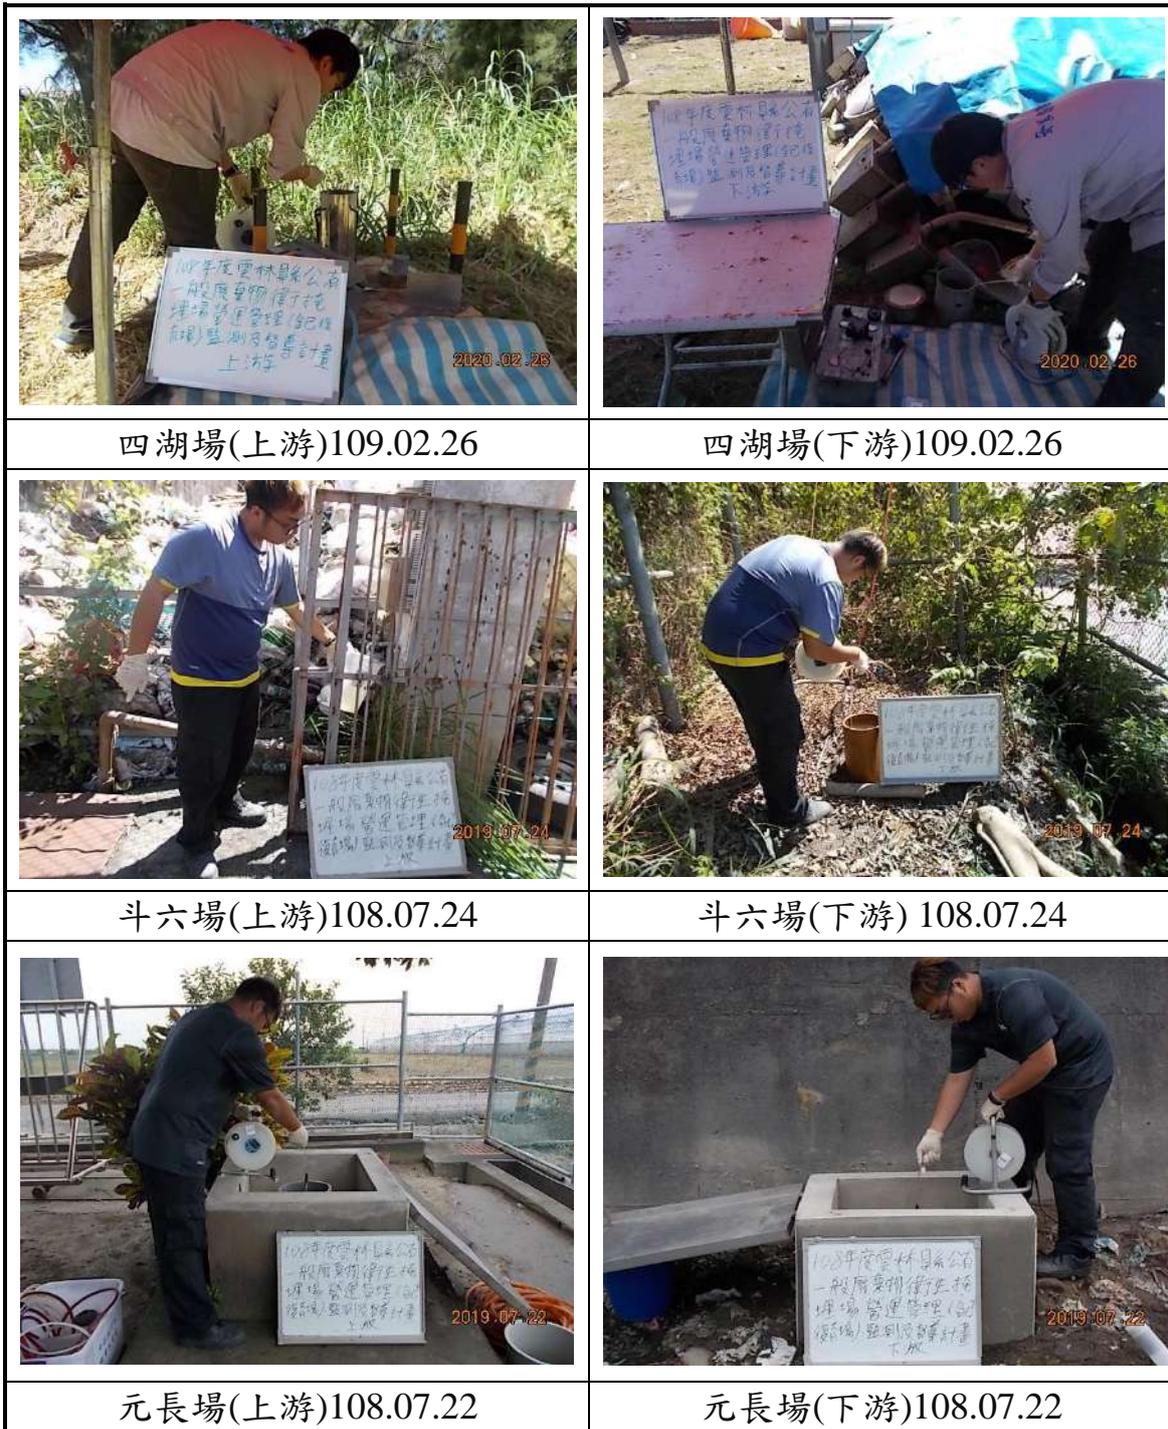
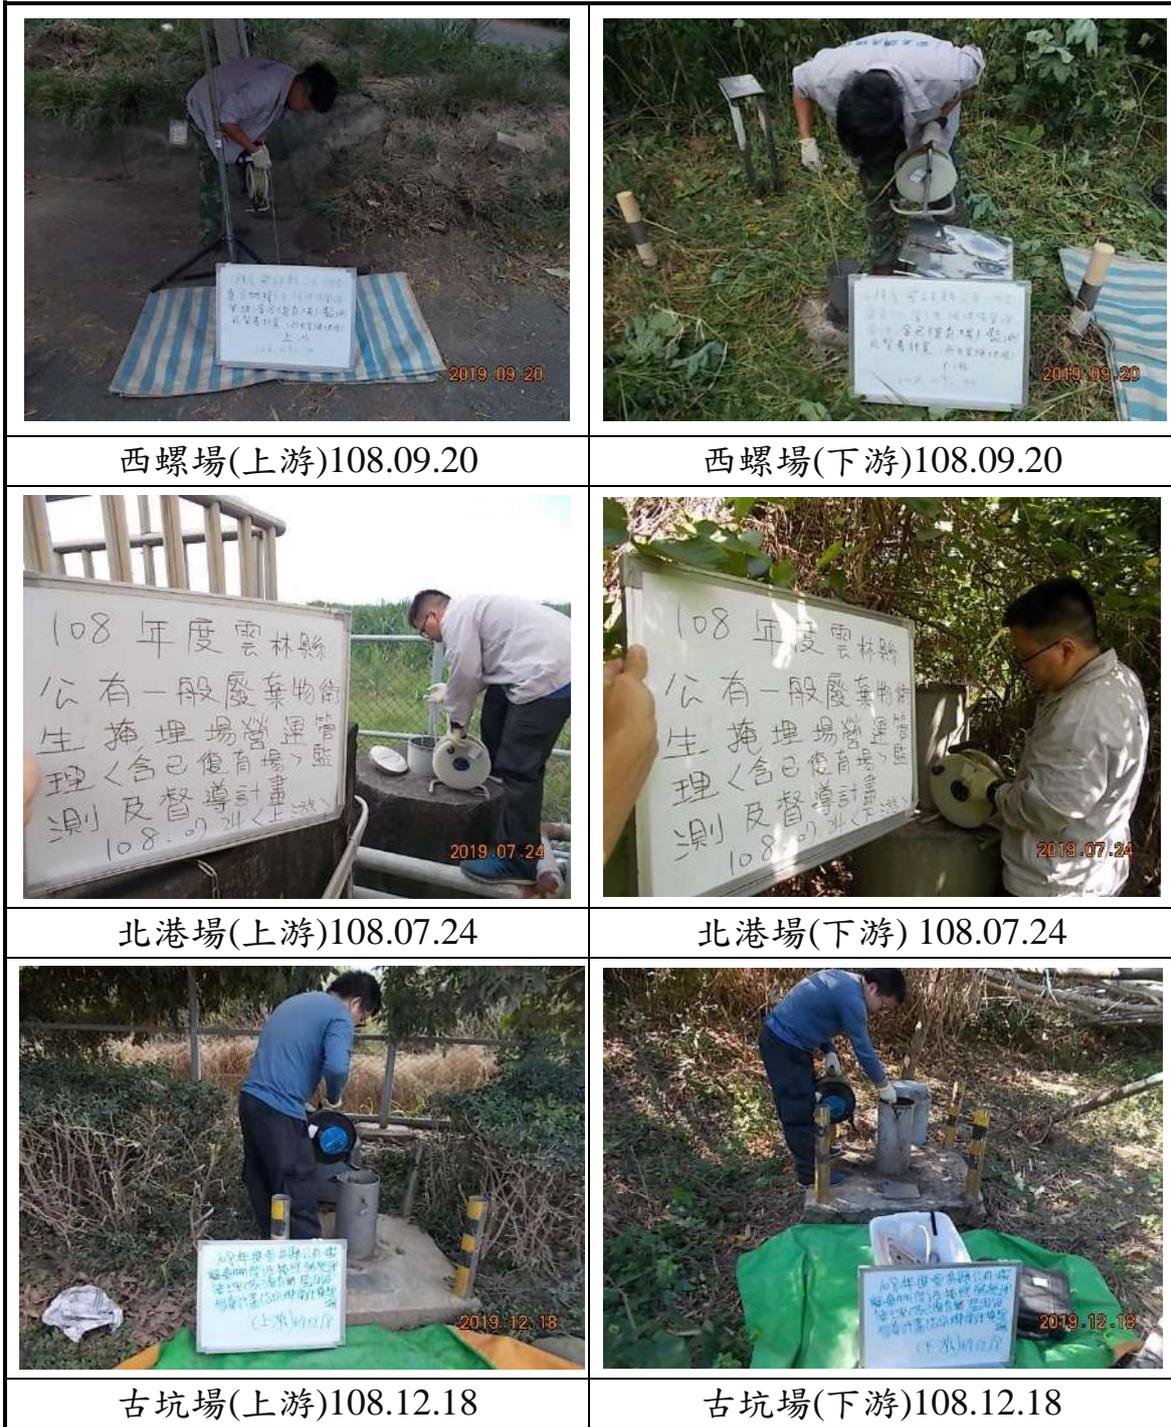
圖 3.1-1 地下水採樣作業(1/4)

各場地下水井採樣照片如圖 3.1-1 所示，詳細採樣檢測資料請參閱附錄三及附錄四；其中二崙場、褒忠場、西螺場、斗六場、虎尾場等 5 處掩埋場被裝設抽水馬達或為灌溉水井，非為標準監測井形式，導致無法進行洗井作業。

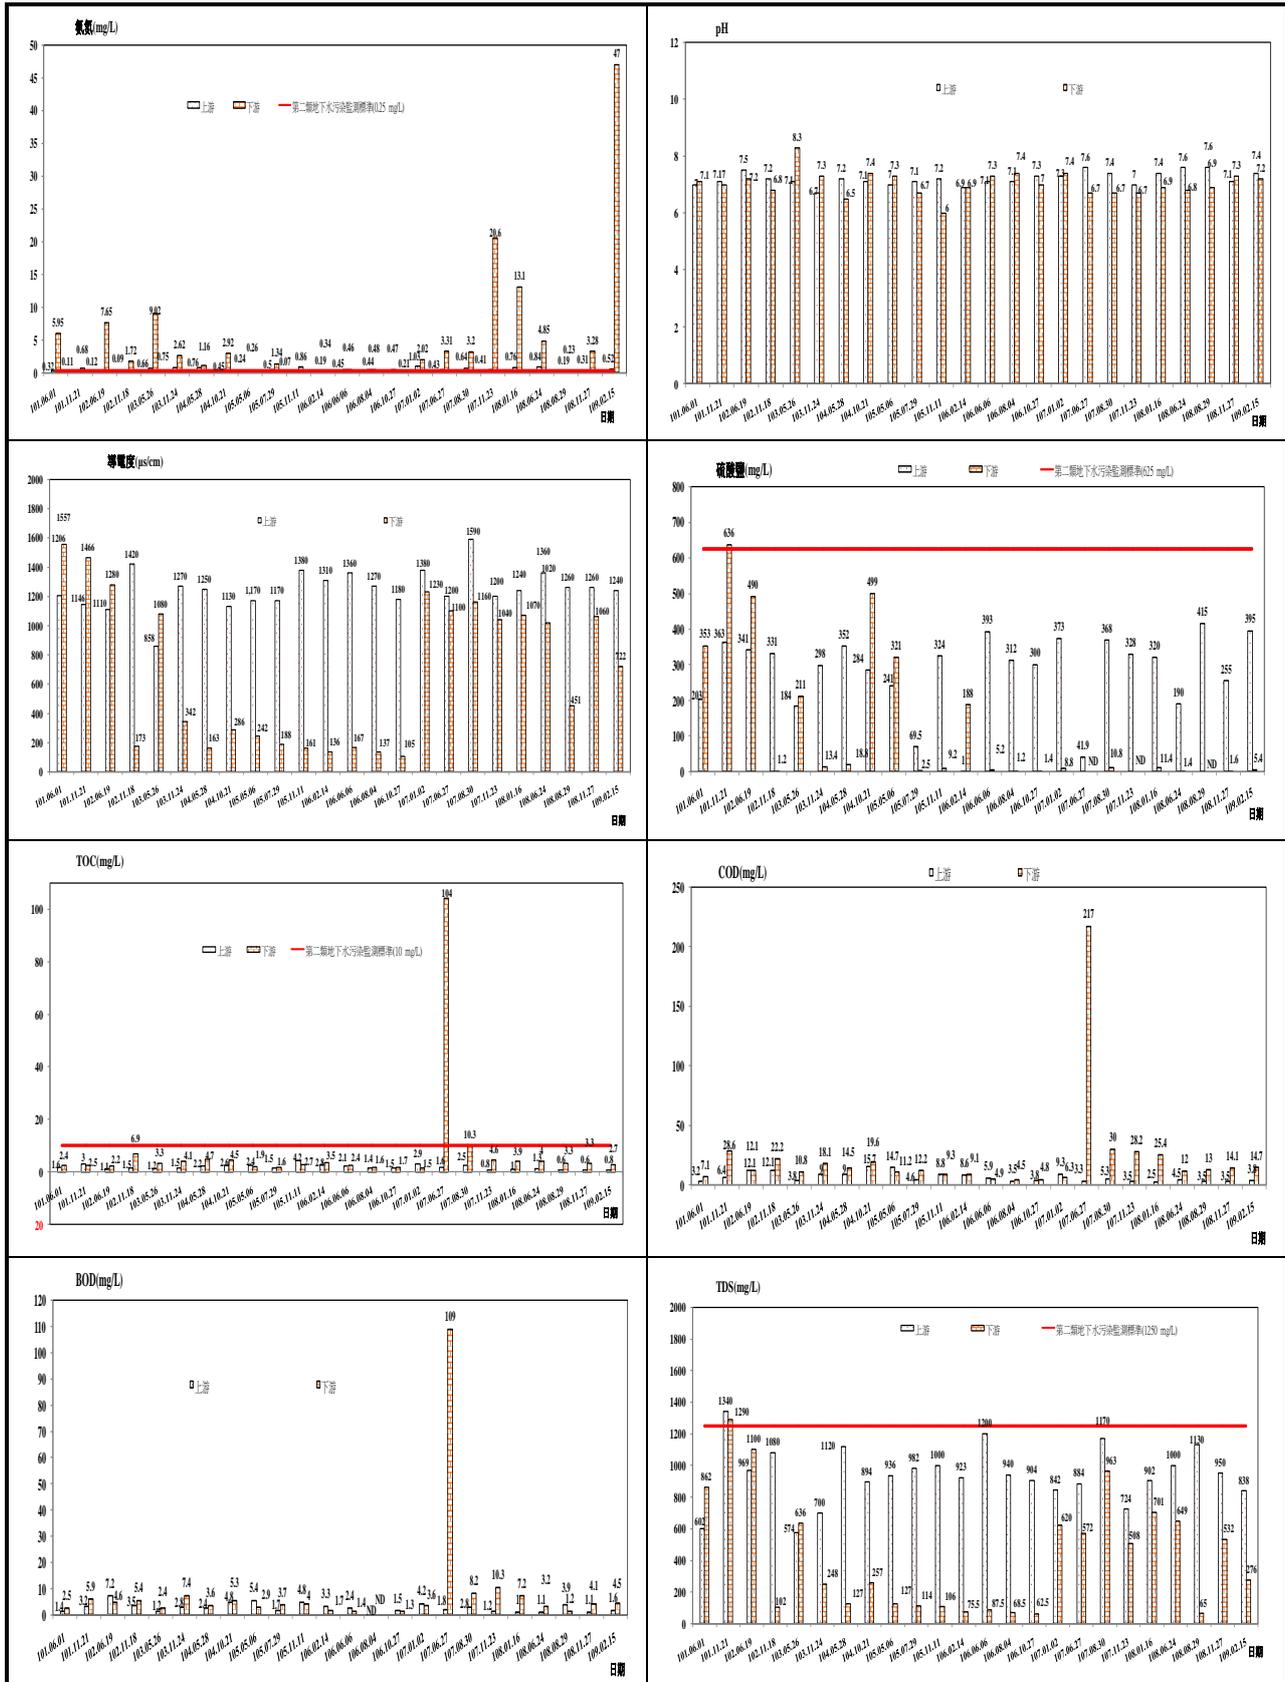
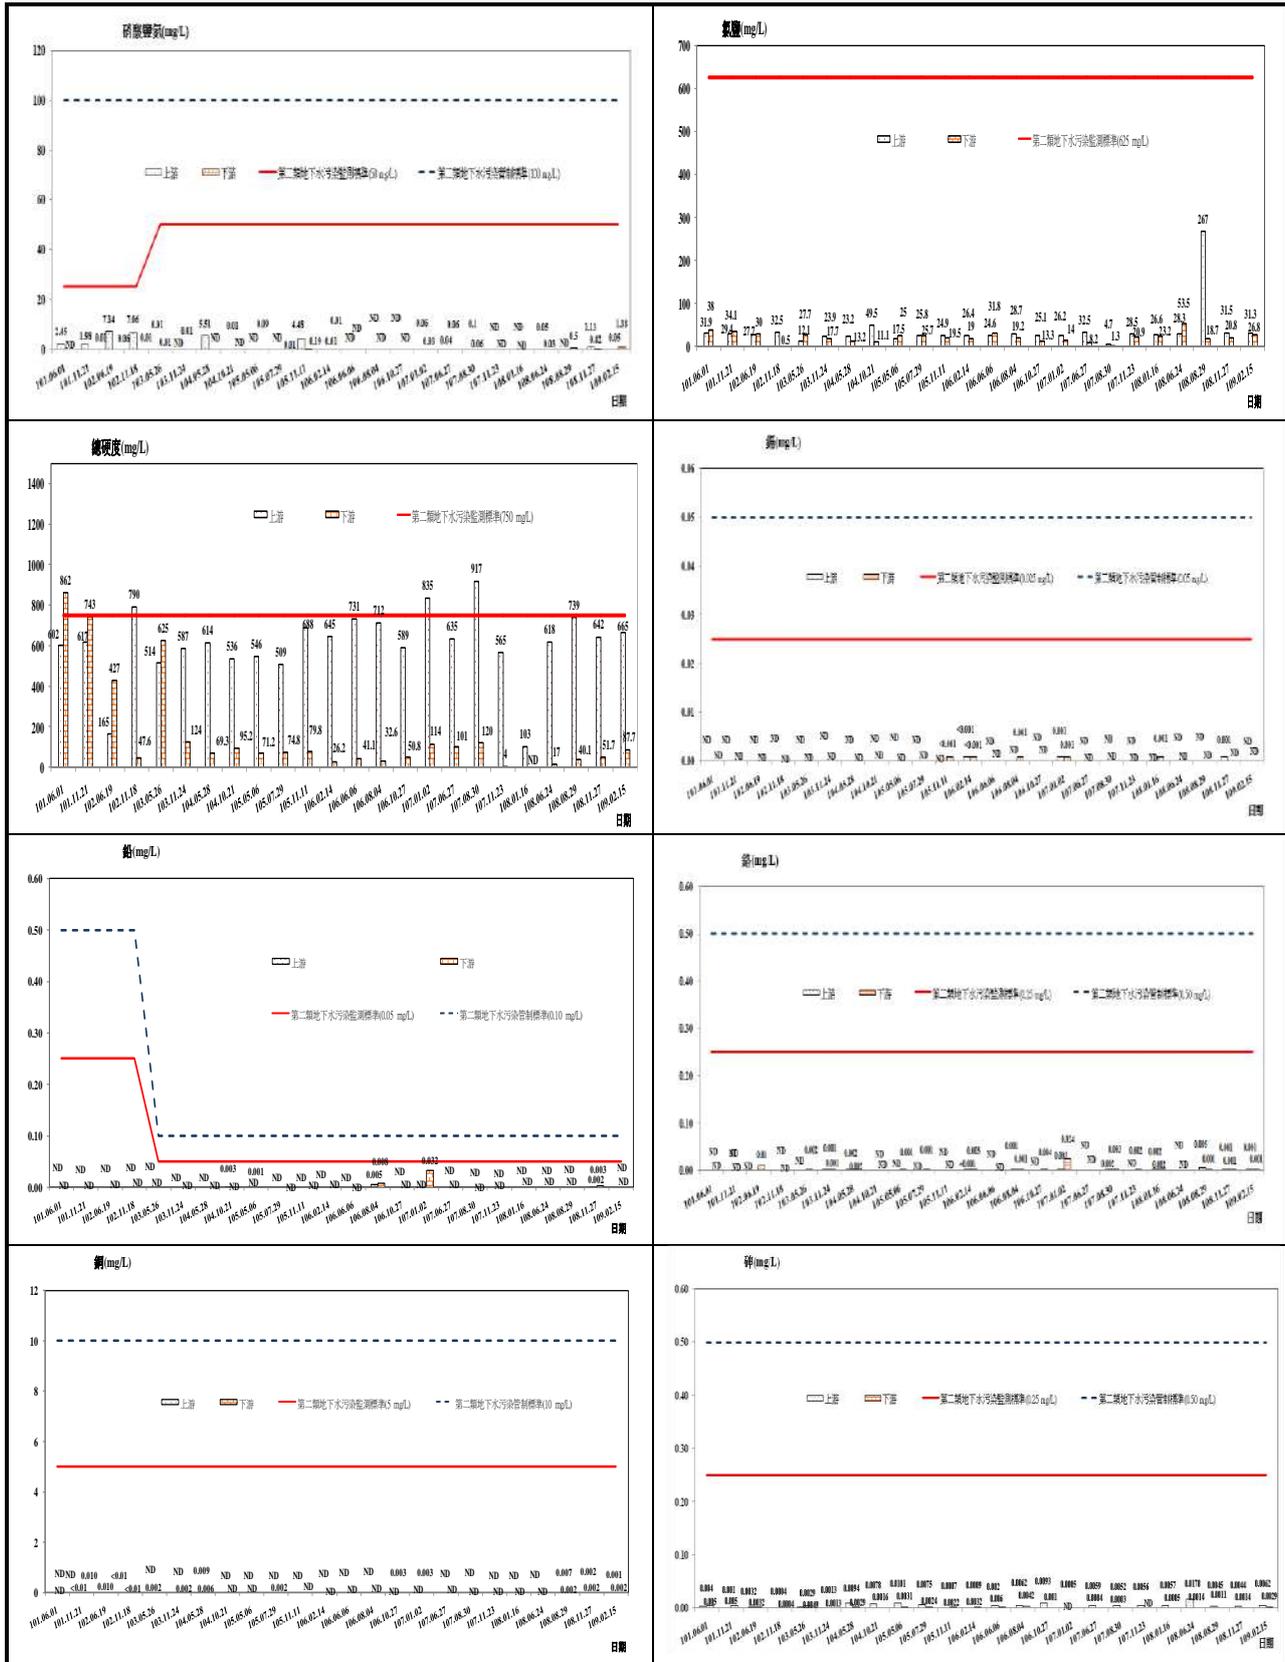
圖 3.1-4 二崙鄉垃圾掩埋場上下游歷年地下水趨勢圖(1/3)

本計畫監測期間超過監測標準限值之水質項目為上下游之氨氮及錳與下游井鐵含量，由圖3.1-4歷年監測結果顯示上下游氨氮於本計畫監測期間濃度無明顯變化情形；下游鐵測值濃度於108年12月超過第二類地下水污染監測標準之外，其餘檢測期間均符合監測標準；錳測值濃度無明顯變化情形；比對本計畫監測期間之測項之上下游濃度變化情形，EC、氨氮、鐵、錳、COD、BOD、TDS、硫酸鹽、總硬度、硝酸鹽氮、TOC與氯鹽等測項上下游濃度各有消長之情形。

本場目前仍進行掩埋作業，場內因人力及缺少覆土來源而未能定期進行覆土工作，建議改善防範措施為請公所編列經費購買土方或累積鄉內清溝土或溝泥，並加派人手加強場內積水抽除作業及排水溝清理作業，以減少污水滲漏之風險。

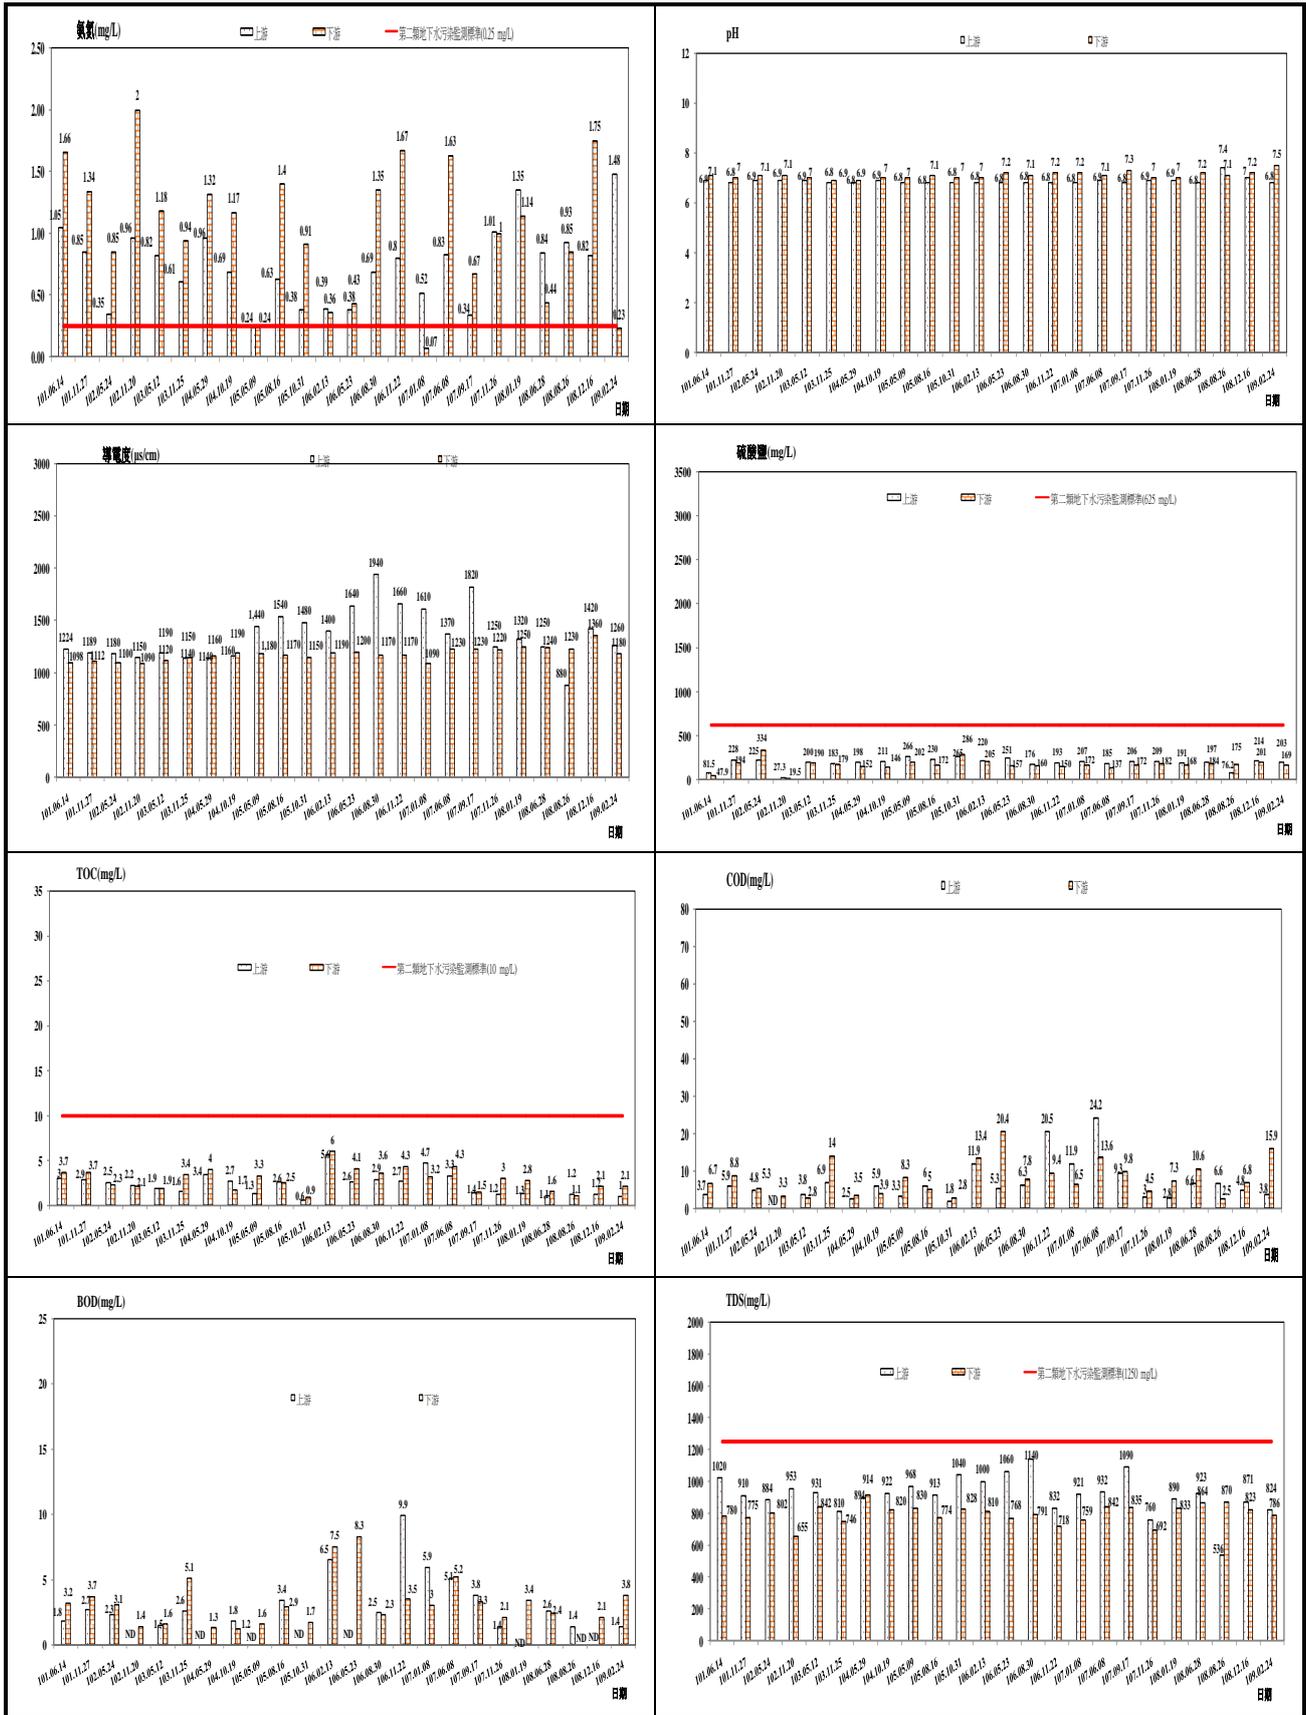
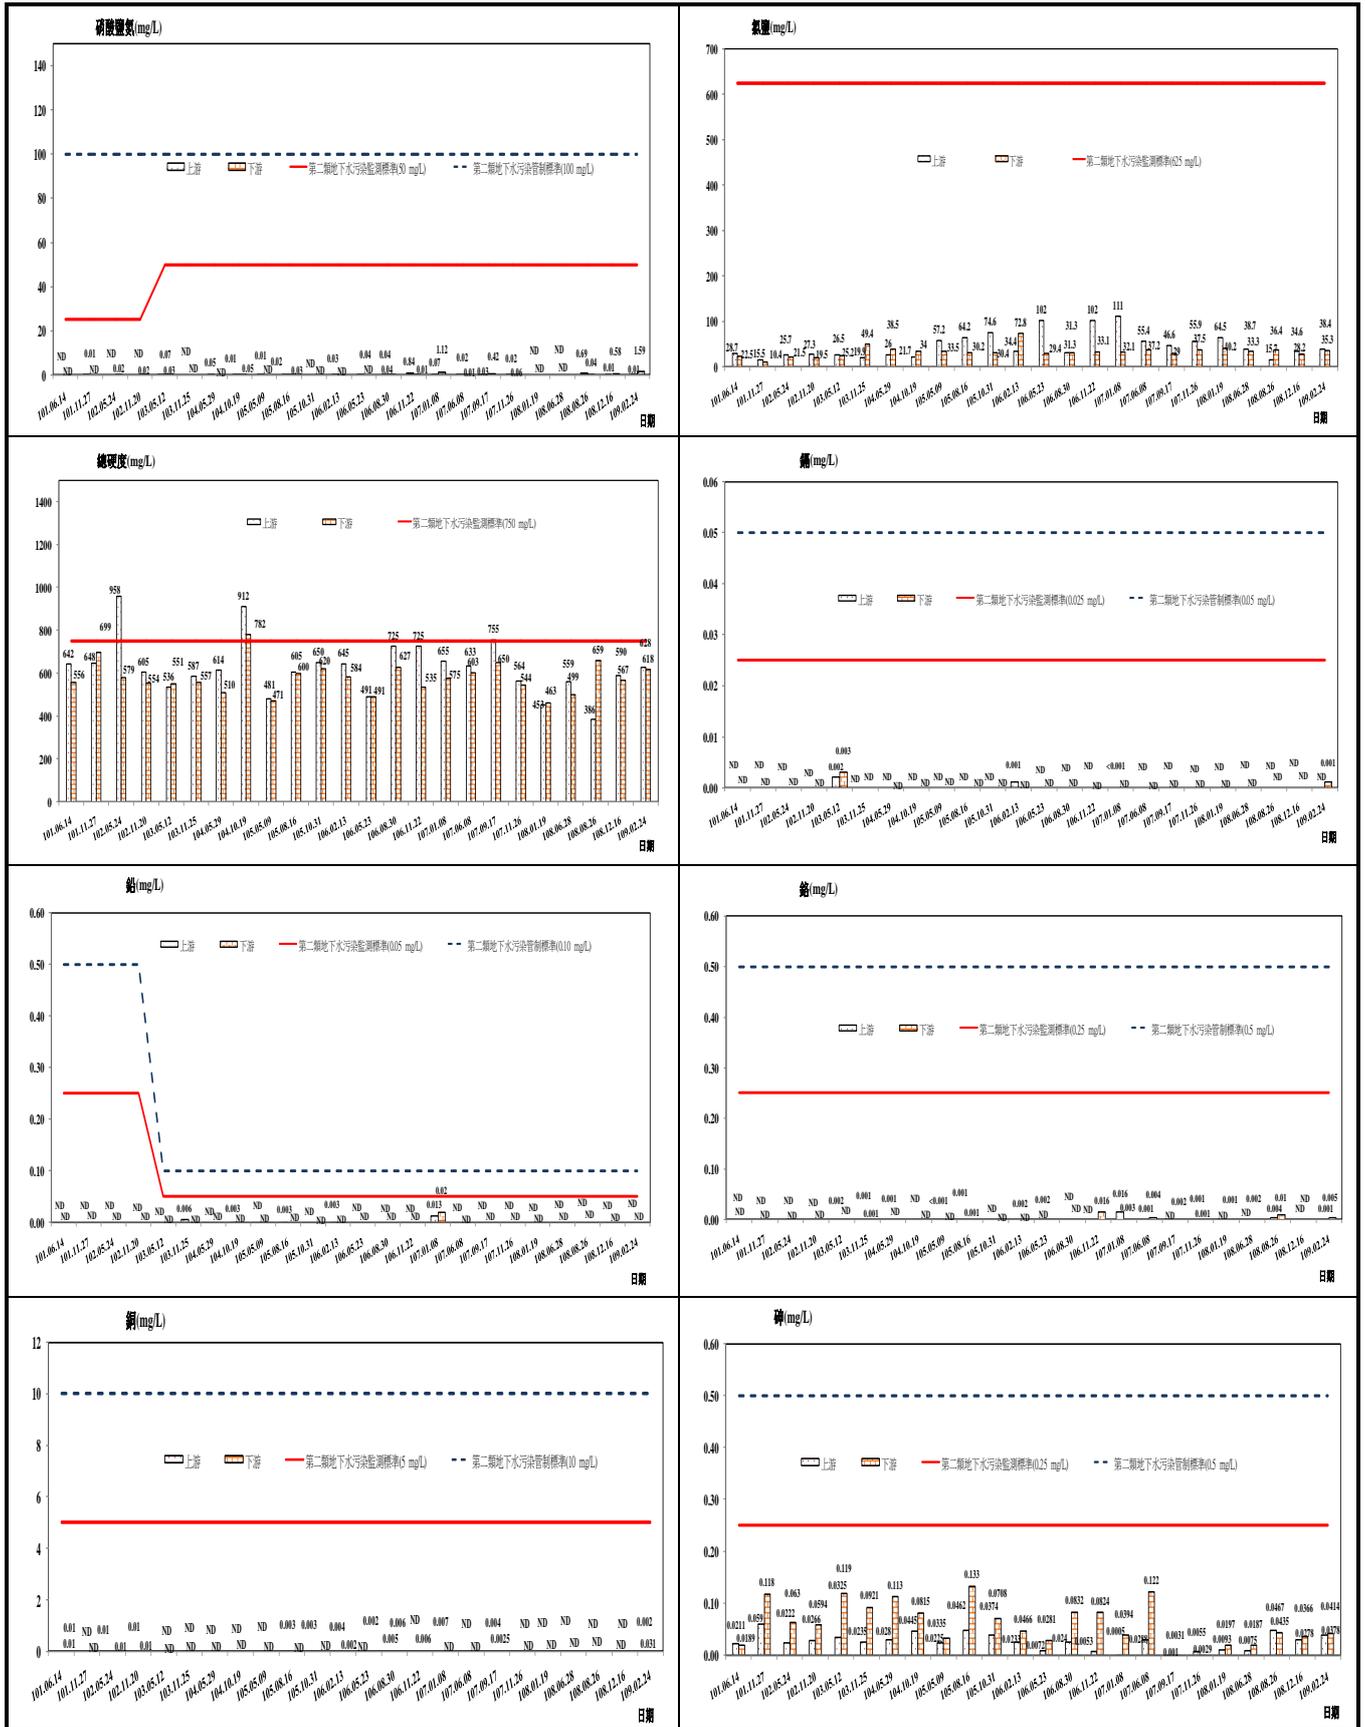
圖 3.1-5 東勢鄉衛生掩埋場上下游歷年地下水趨勢圖(1/3)

標準；比對本計畫監測期間之測項之上下游濃度變化情形，TDS與BOD等測項為下游大於上游，而EC、氨氮、鐵、錳、COD、硫酸鹽、總硬度、TOC與氯鹽等測項上下游濃度含量各有消長之情形。

本場周邊環境臨海邊，推測上下游井受海水入侵，進而影響總硬度、TDS、氯鹽、硫酸鹽偏高，掩埋場亦臨近農田，且地下水測值濃度變化並非全為下游井濃度高於上游井，推測氨氮及錳濃度偏高為該含地下水層受周邊農田及本身水層地質所影響；本場目前仍進場掩埋一般廢棄物，現勘督導本場營運管理，建議改善防範措施為加強掩埋區覆土作業、雨水分流作業以及洗車污水妥善處理作業，以減少滲出水或污水產生降低滲漏風險造成氨氮污染之可能。

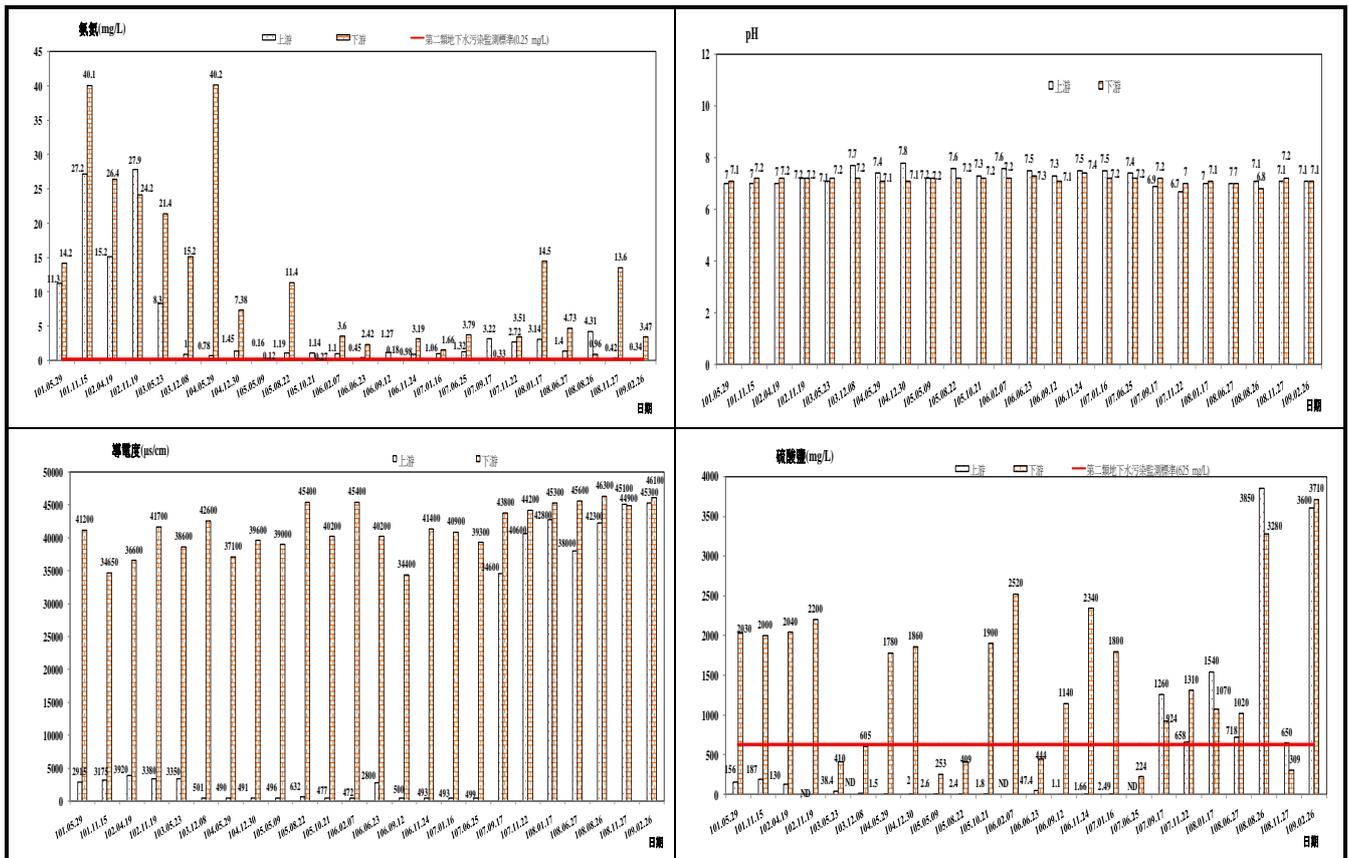
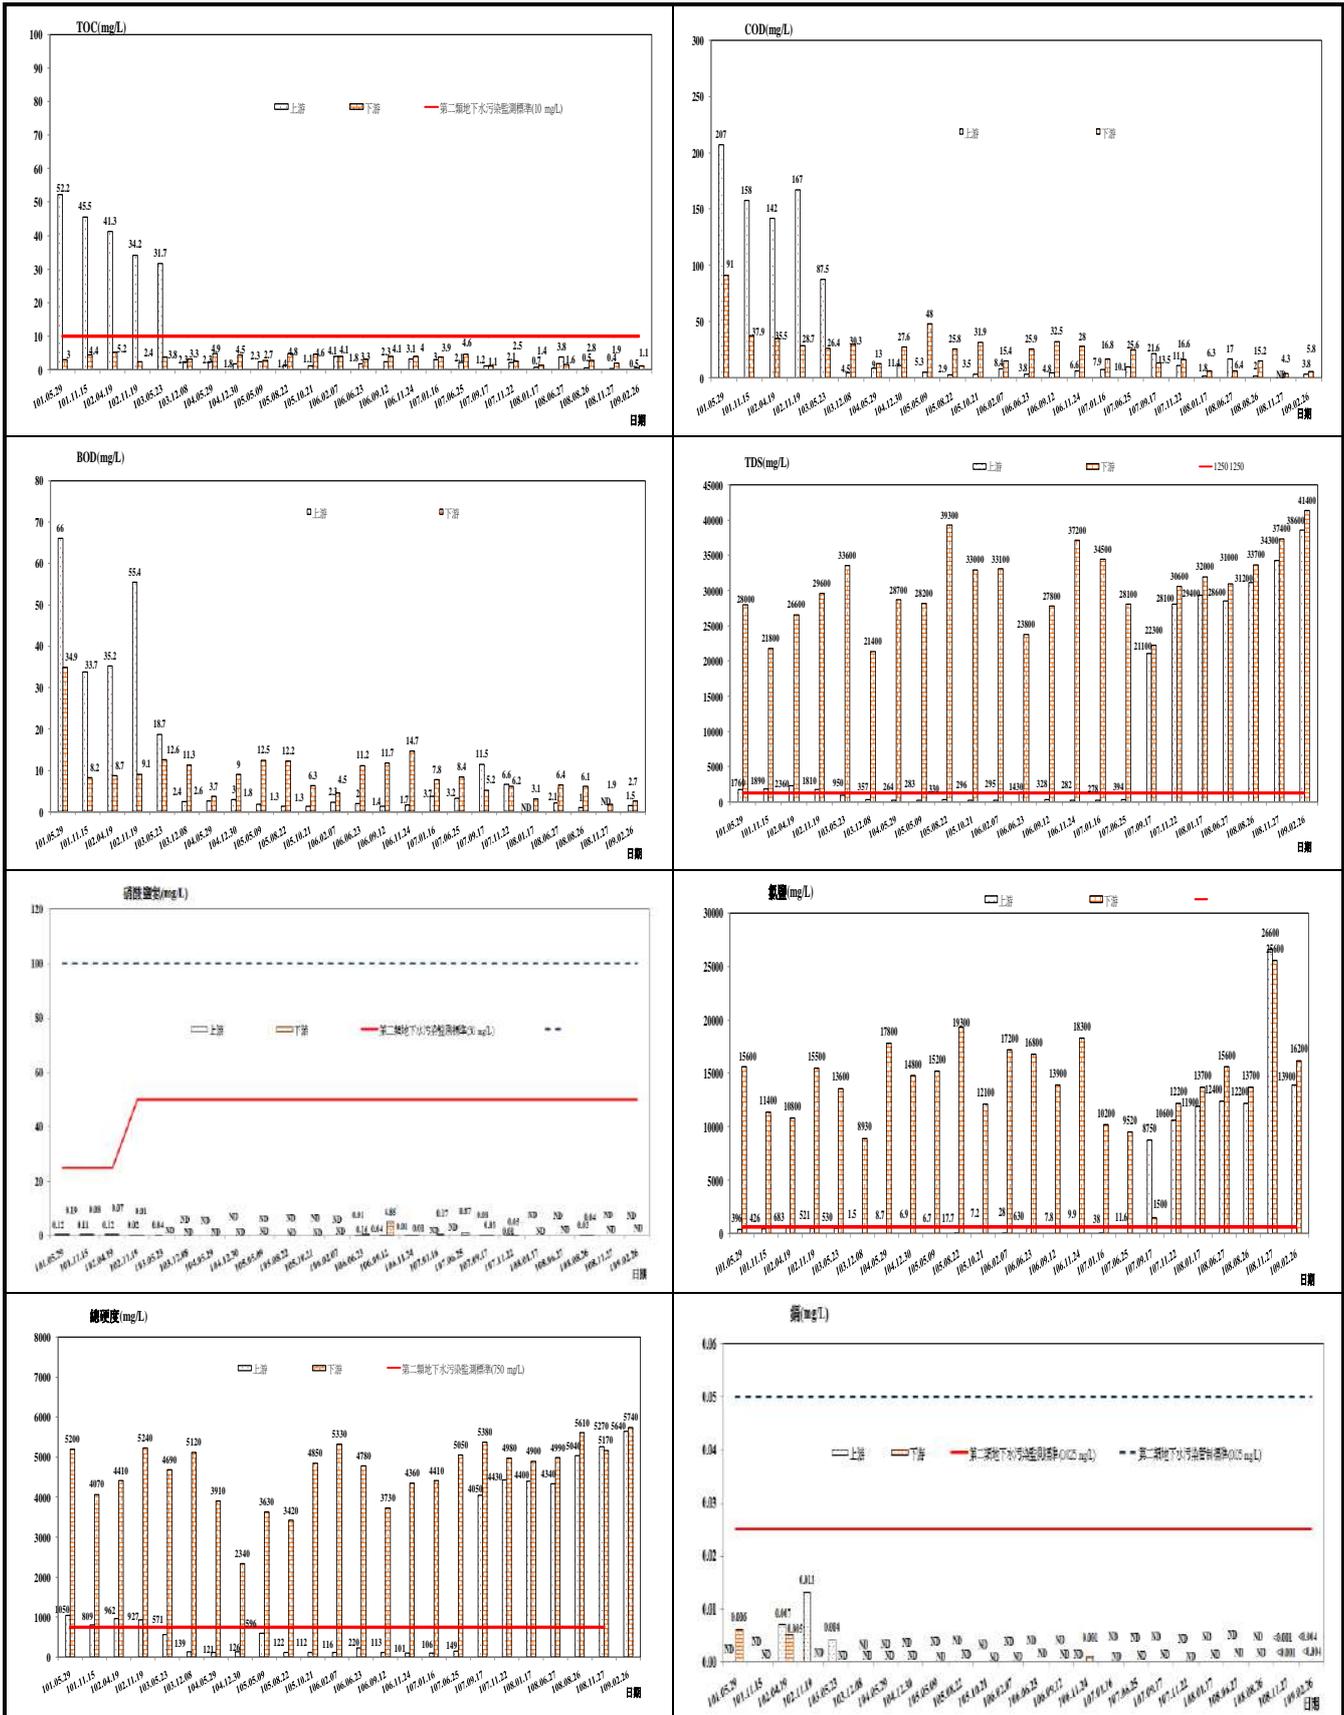
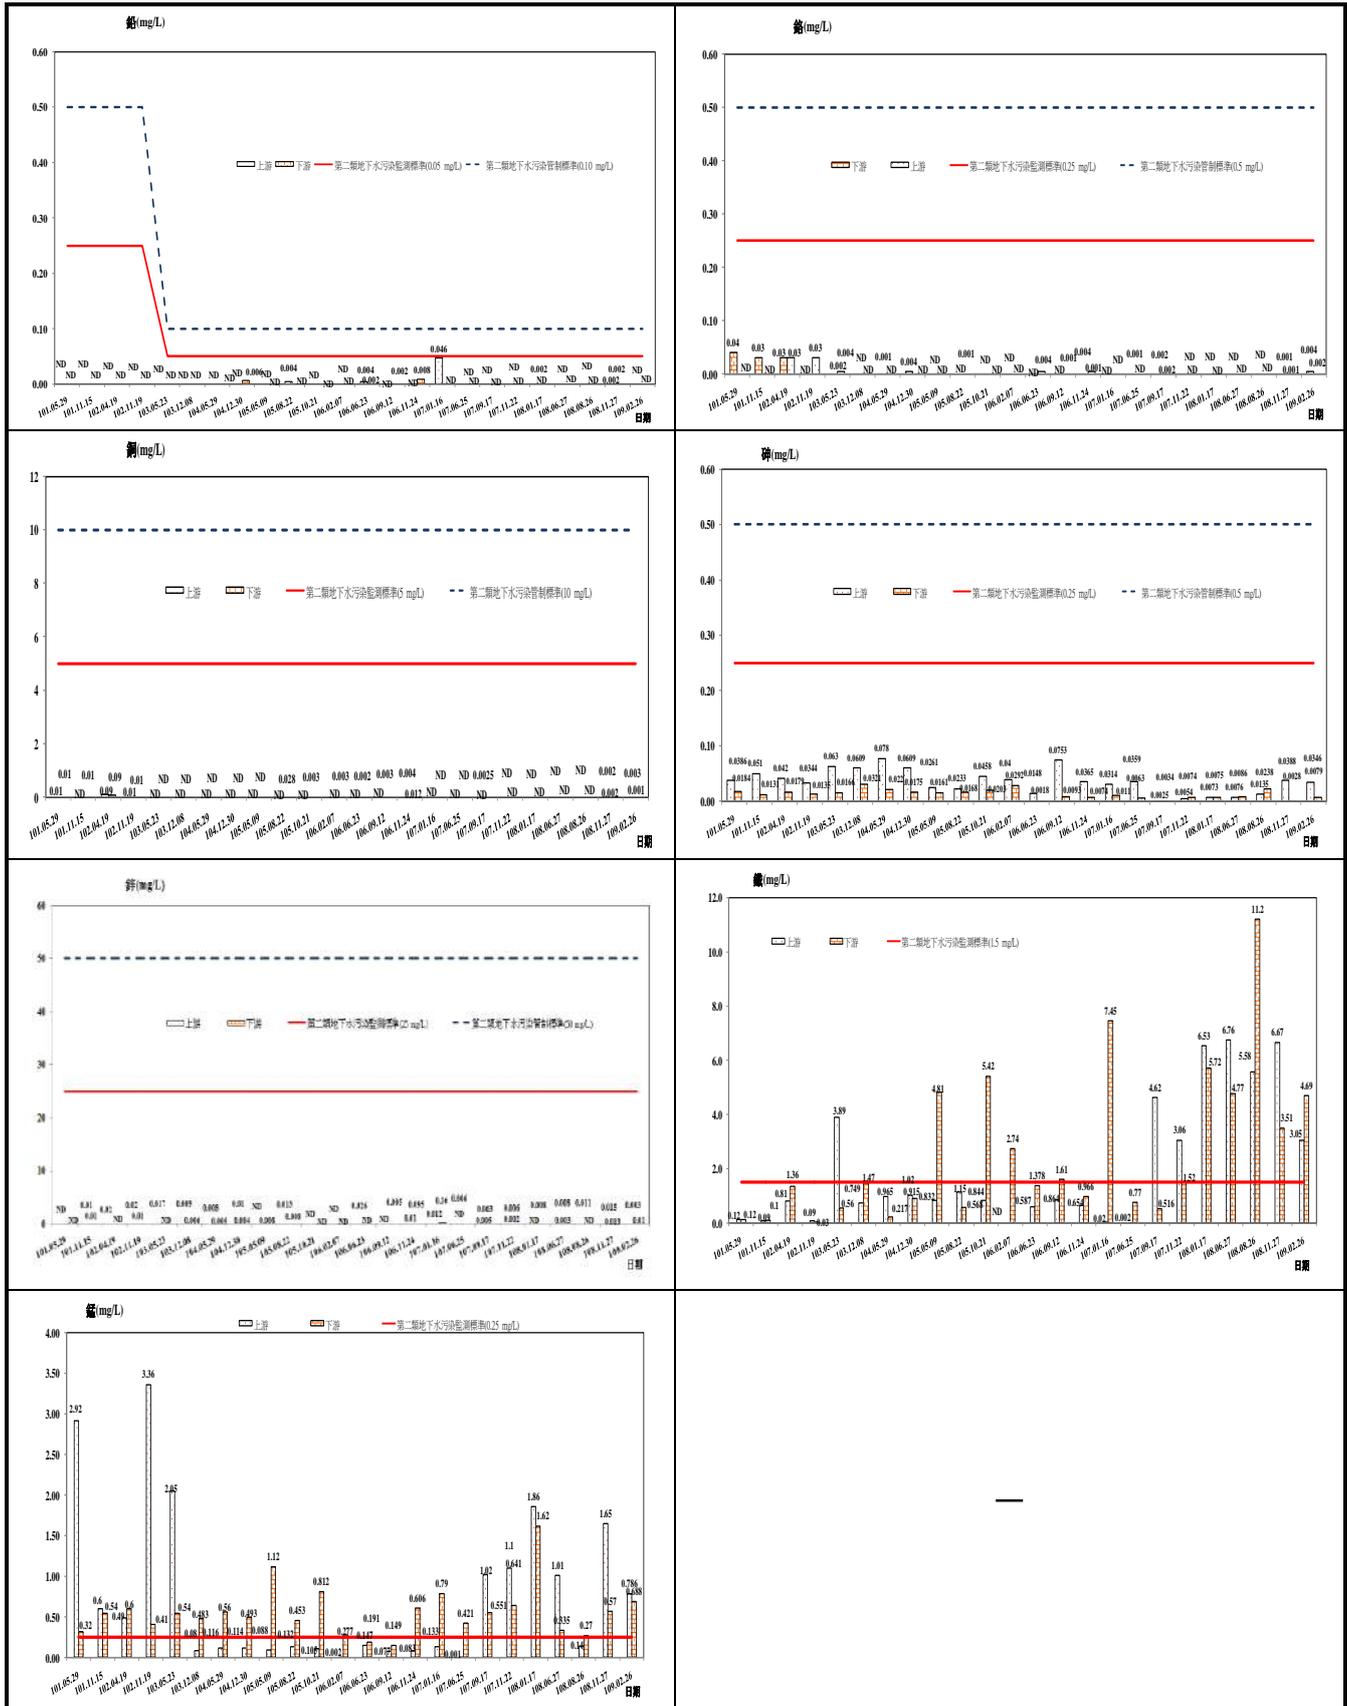
圖 3.1-6 四湖鄉垃圾掩埋場上下游歷年地下水趨勢圖(1/3)

本場僅下游井為地下水標準監測井，上游井則為場址附近民井，本計畫監測期間超過監測標準限值之水質項目為上下游井氨氮含量，由圖3.1-6可知上游井氨氮長期超標，惟測值濃度變化情形不大；比對本計畫監測期間之測項之上下游濃度變化情形，導電度、COD、硝酸鹽氮、TOC與氯鹽等測項為上游大於下游，TDS與BOD等測項為下游大於上游，而總硬度、硫酸鹽、氨氮、鐵與錳等測項則上下游濃度含量各有消長之情形。

本場目前仍進場掩埋一般廢棄物，管理人員亦定期抽送滲出水返送，且妥善處理場內污水，除了持續辦理地下水監測工作，建議改善防範措施為增加滲出水抽除返送頻率，增加滲出水蒸散量降低可能滲漏造成污染地下水體之可能性，以及建議管理單位編列經費增設本場上游監測井。
