108 年度雲林縣公有一般廢棄物衛生掩埋場 營運管理(含已復育場)、監測及督導計畫

期末報告 (定稿)

契約編號	108-041
計畫執行期間	108 年 06 月 04 日至 109 年 06 月 03 日
委託單位	雲林縣環境保護局
受託單位	尚竝工程顧問有限公司
執行人員	張名毅(計畫主持人)、石宗叡、張玉惠、邱仕瀚
印製年月	109 年 07 月

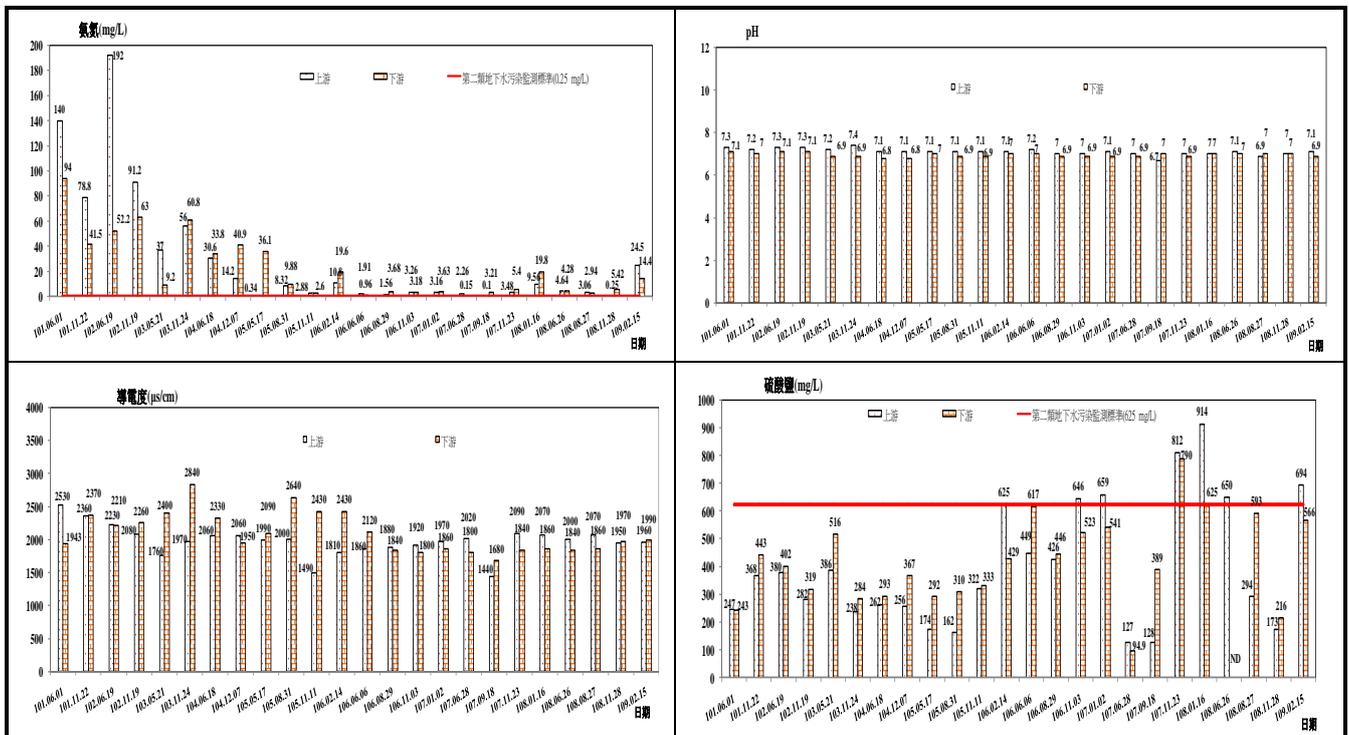
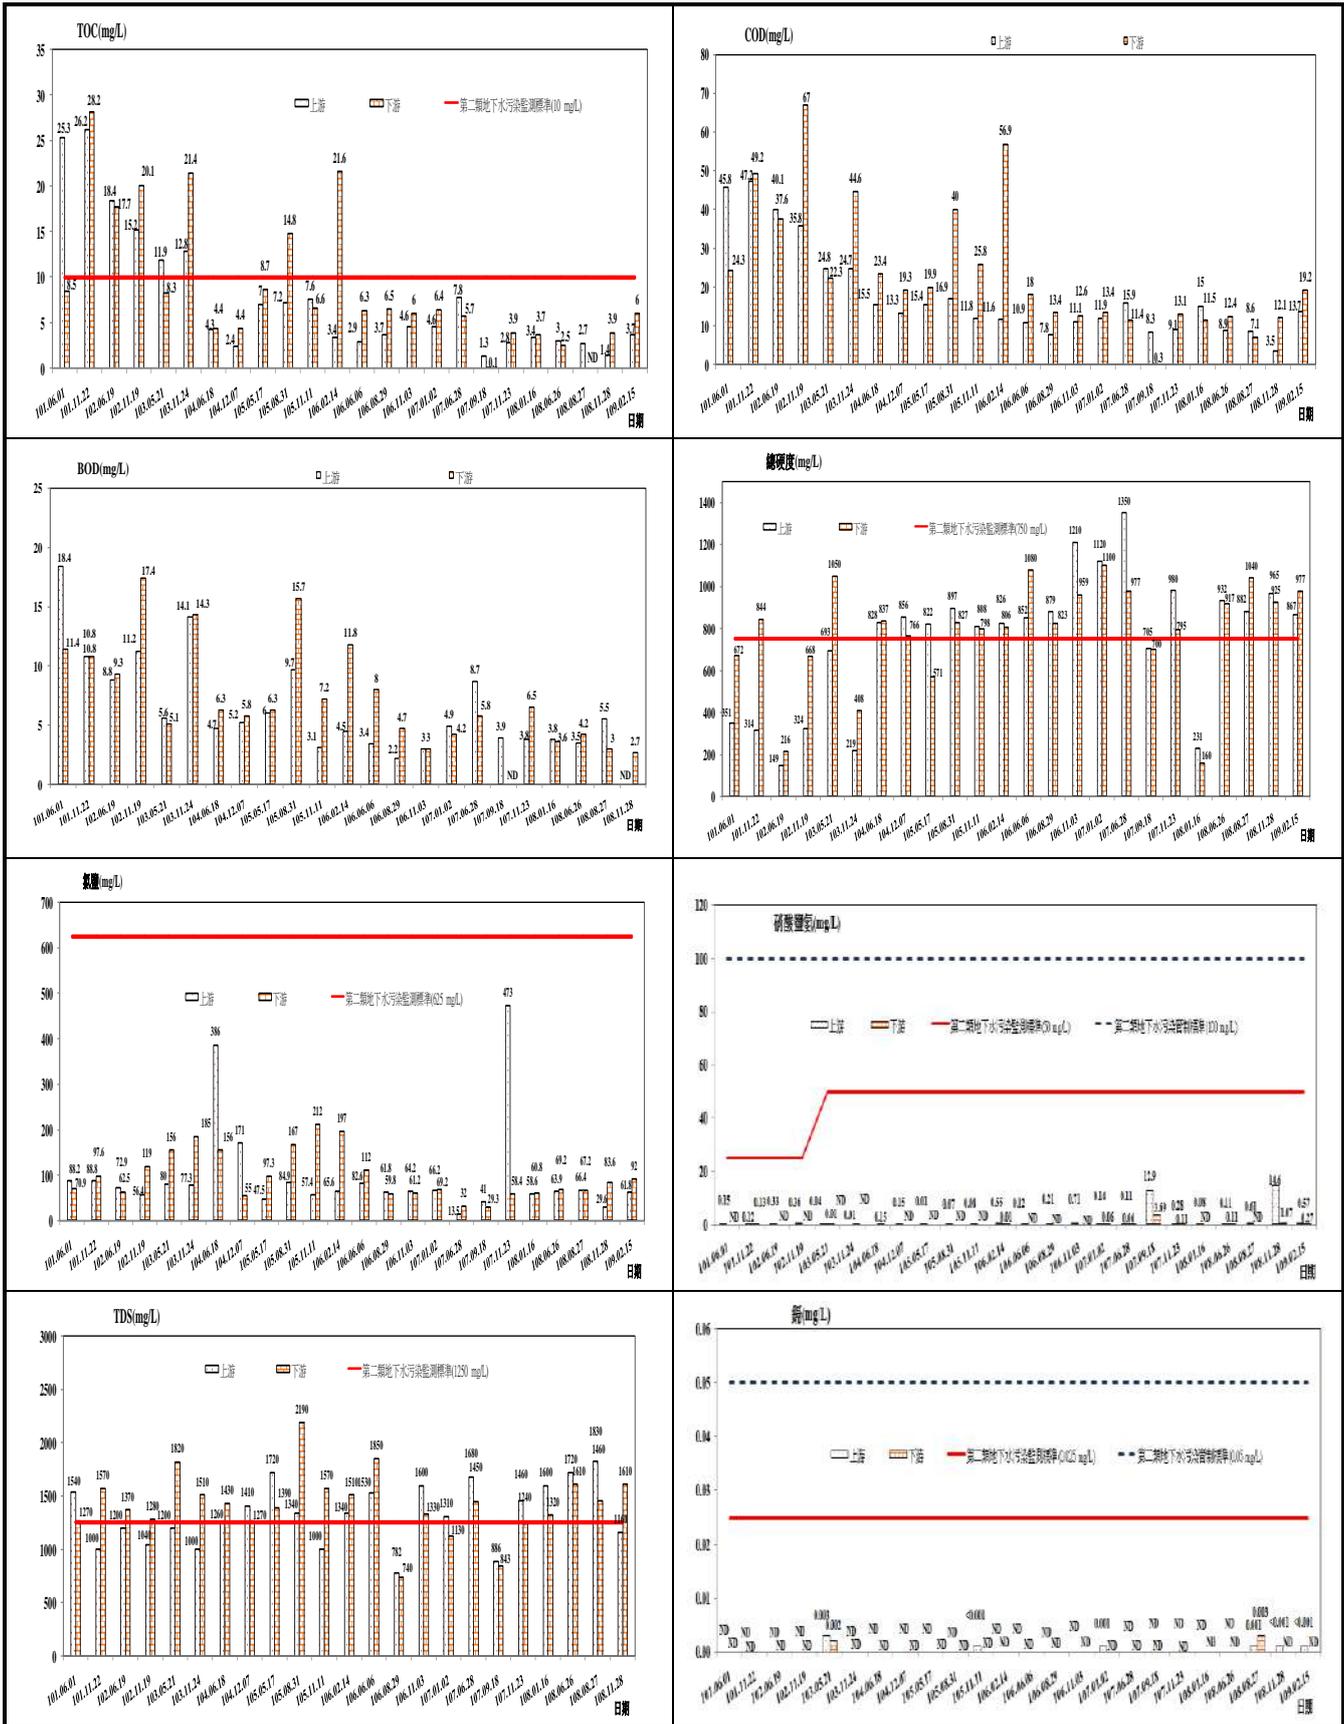
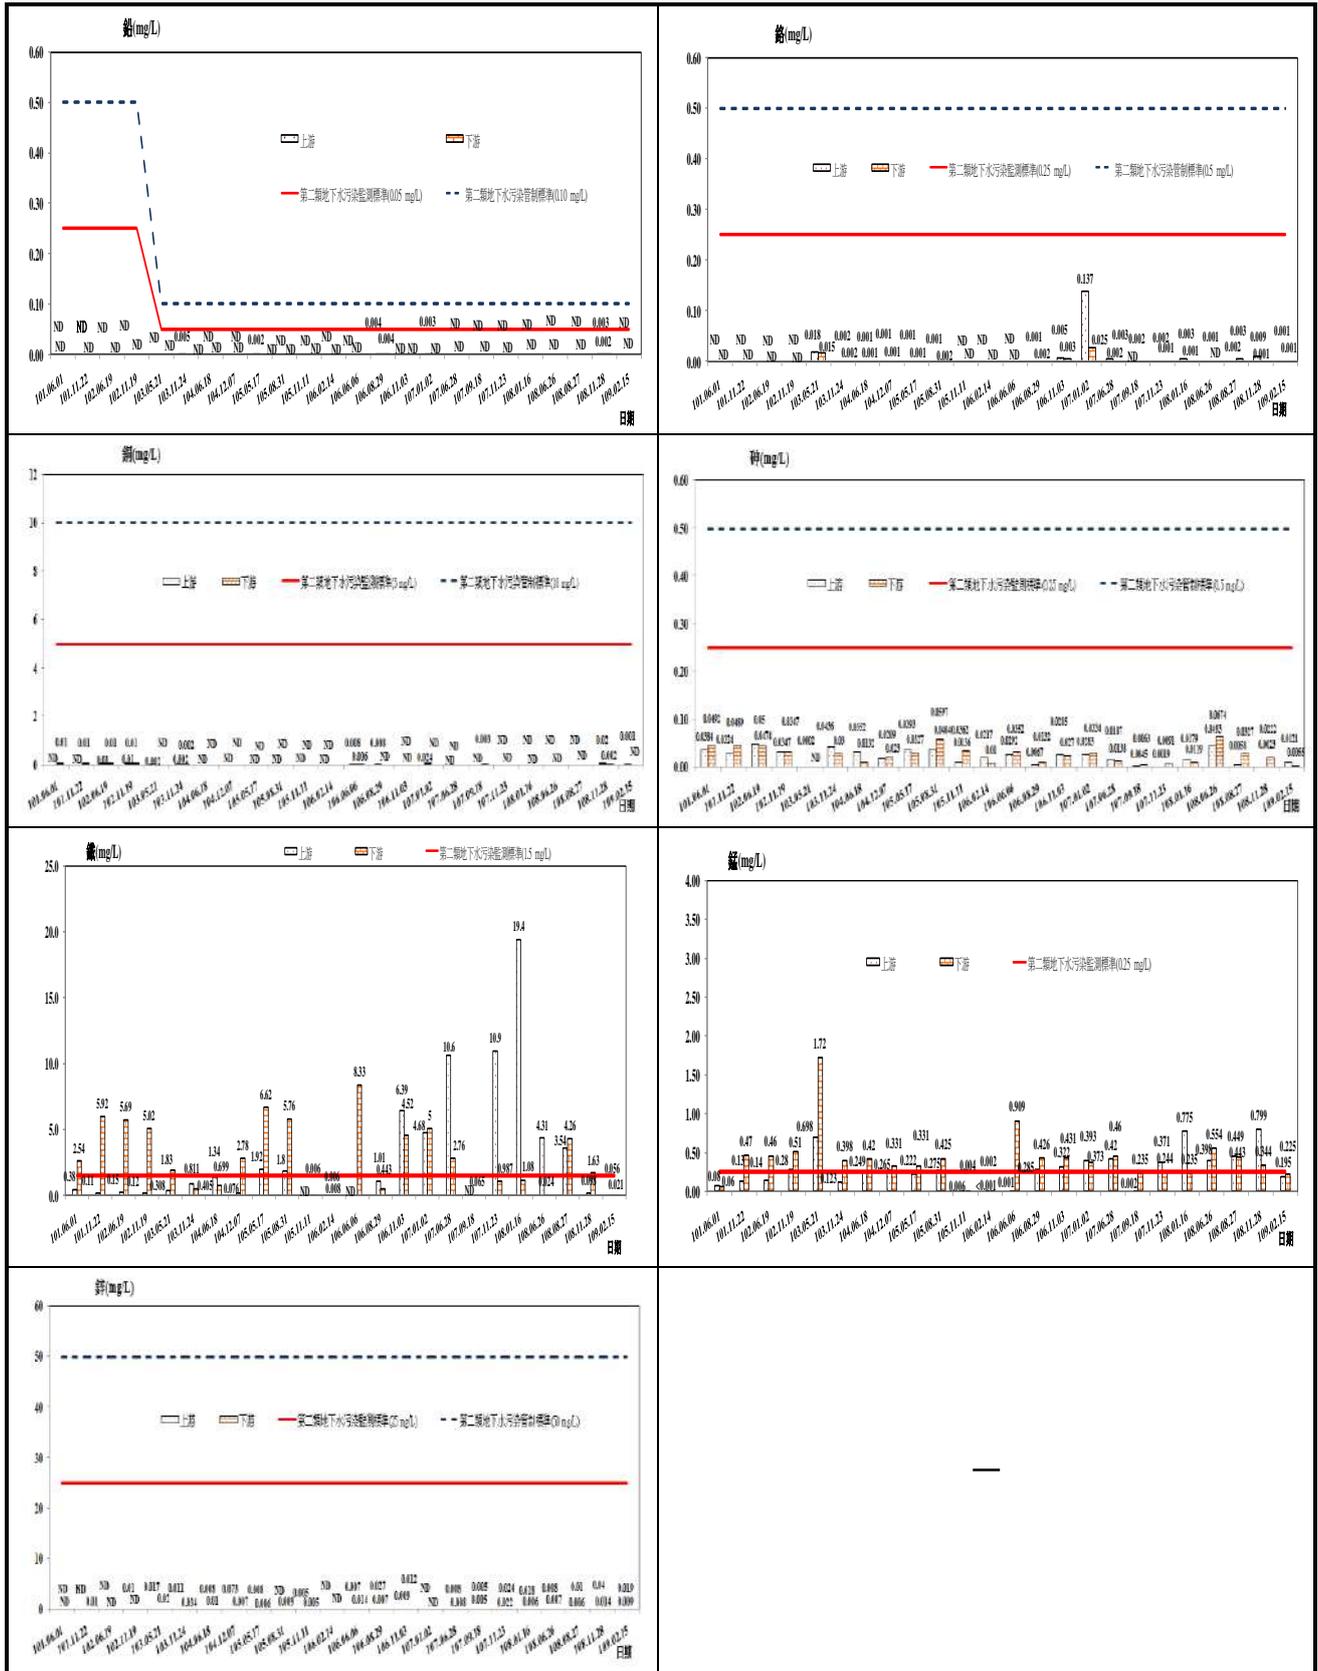
圖 3.1-9 崙背鄉衛生掩埋場上下游歷年地下水趨勢圖(1/3)

本計畫監測期間為上下游之氨氮與下游鐵含量超過第二類地下水監測標準限值，其他項目測值符合監測標準限值，由圖3.1-9可知上下游氨氮整體測值濃度變化情形大；下游錳測值濃度於108年6月超過監測標準限值之外，其餘監測時間皆符合第二類地下水監測標準限值；比對本計畫監測期間之測項之上下游濃度含量變化情形，硝酸鹽氮與鐵測項為上游大於下游，錳測項為下游大於上游，而導電度、總硬度、TDS、氯鹽、硫酸鹽、氨氮、COD與TOC等測項上下游濃度含量各有消長之情形，而氯鹽測項則為下游大於上游。

本場目前仍進場掩埋一般廢棄物，且場區營運管理良好，定期抽送滲出水返送，除了持續辦理地下水監測工作，**建議改善防範措施為增加滲出水抽除返送頻率，增加滲出水蒸散量降低可能滲漏造成污染地下水體之可能性。**

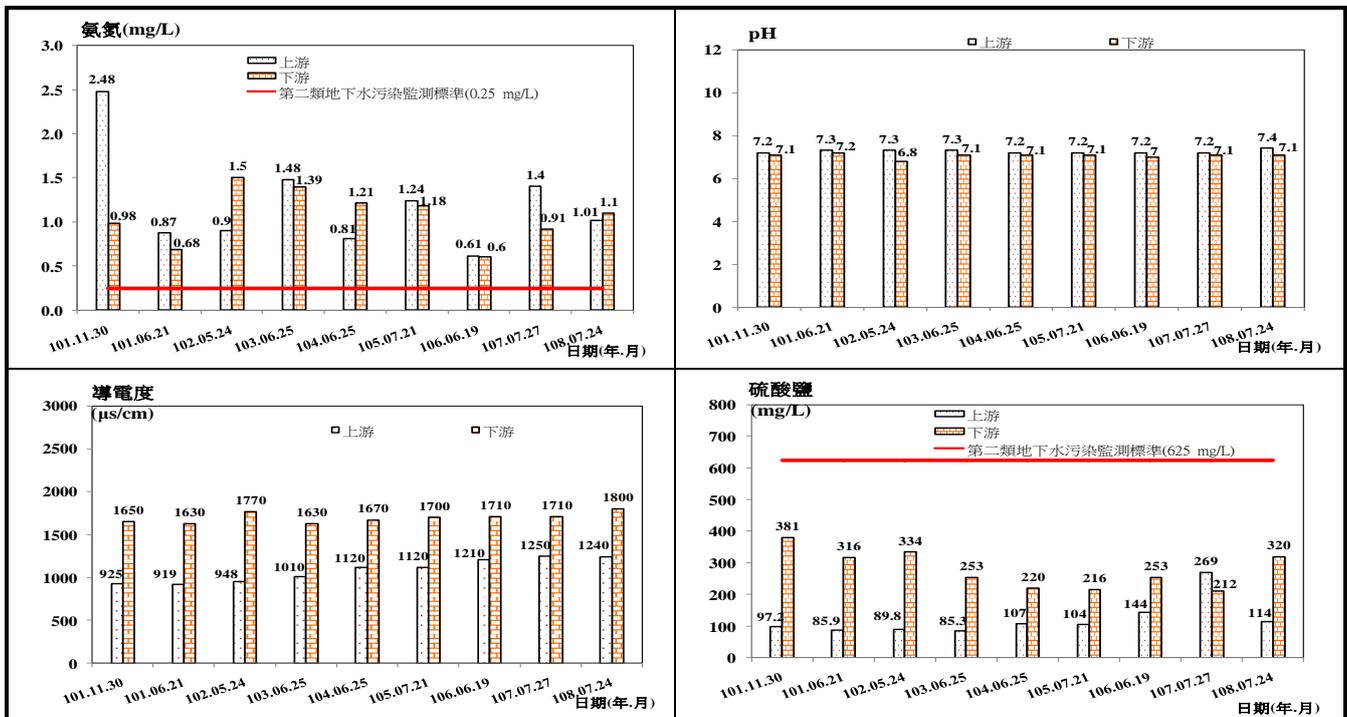
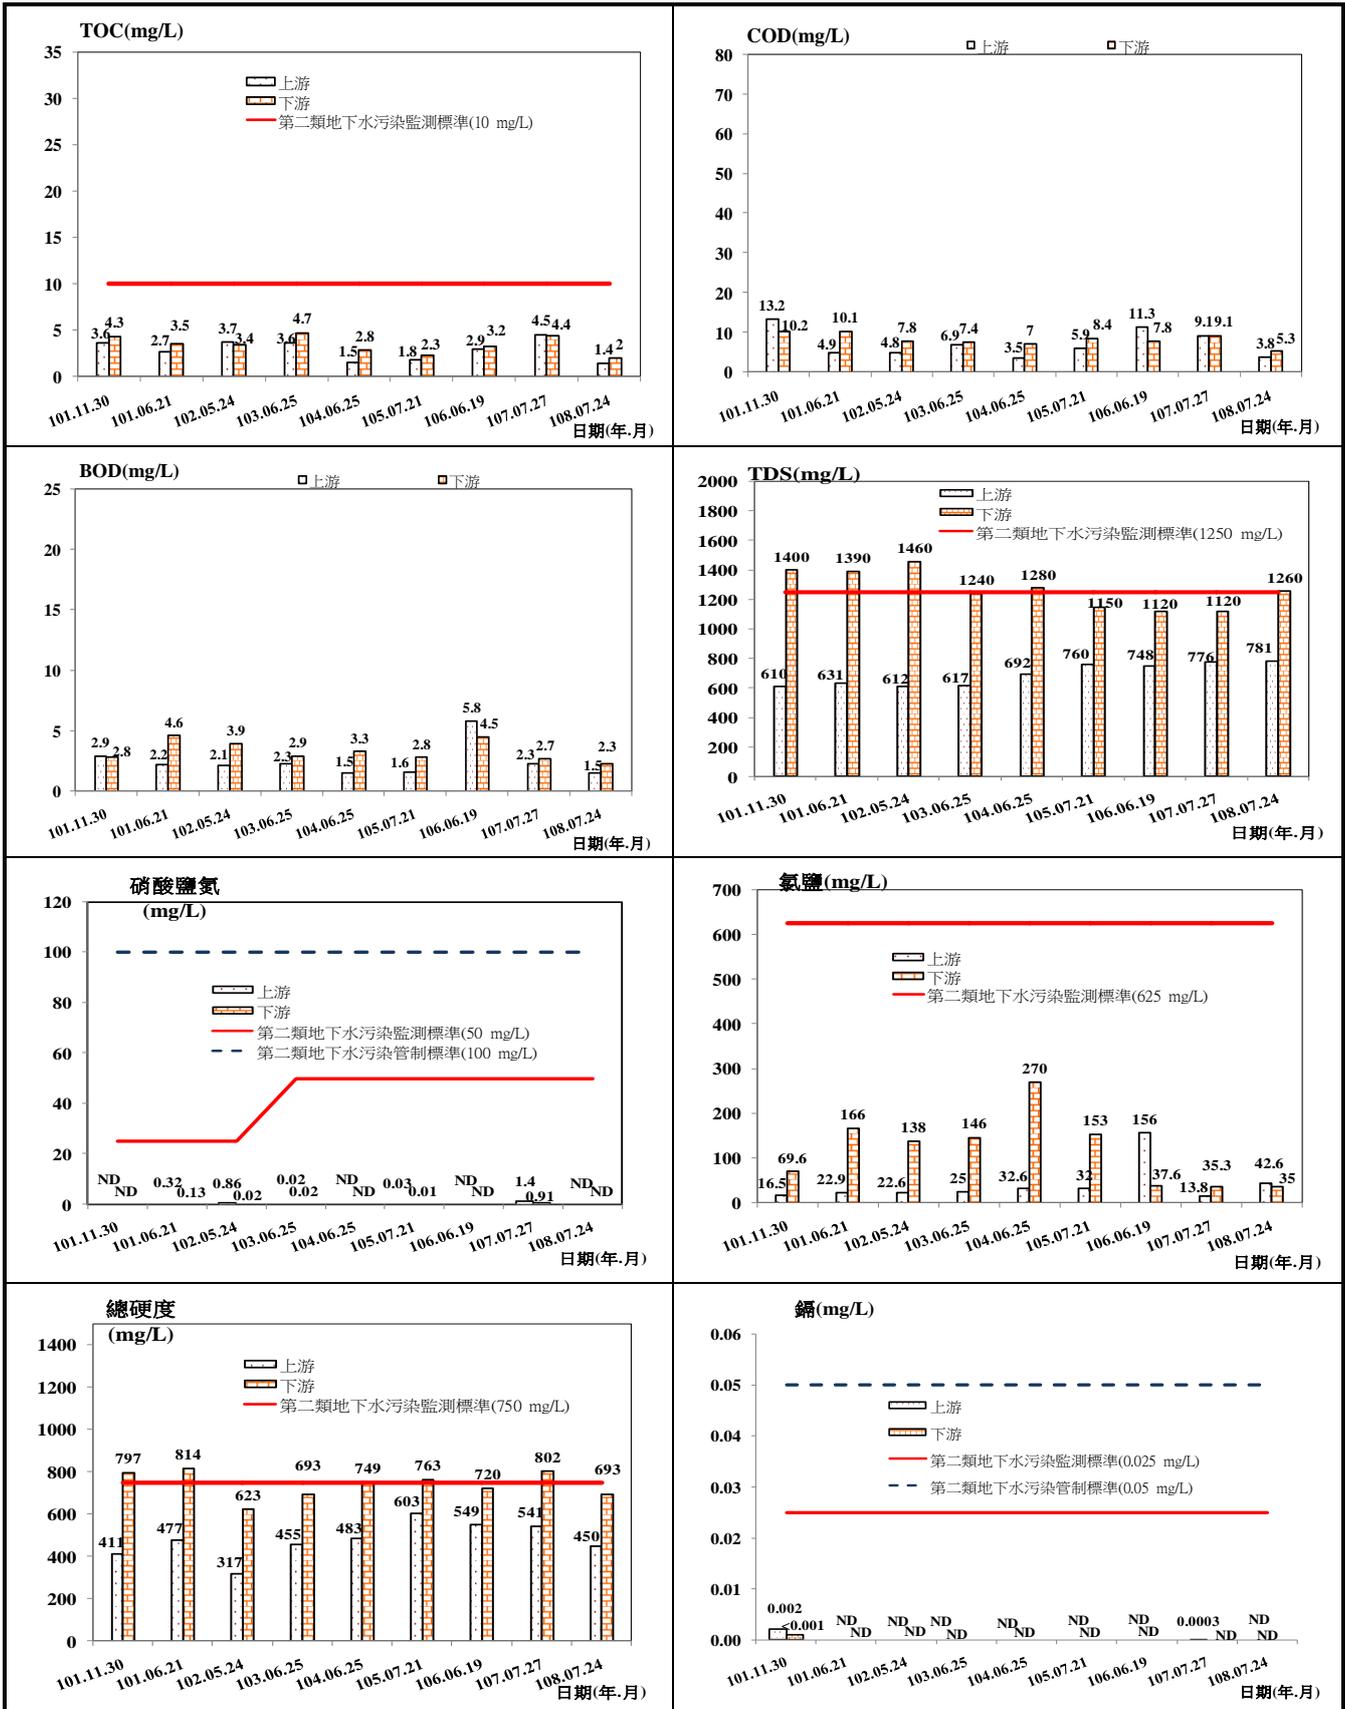
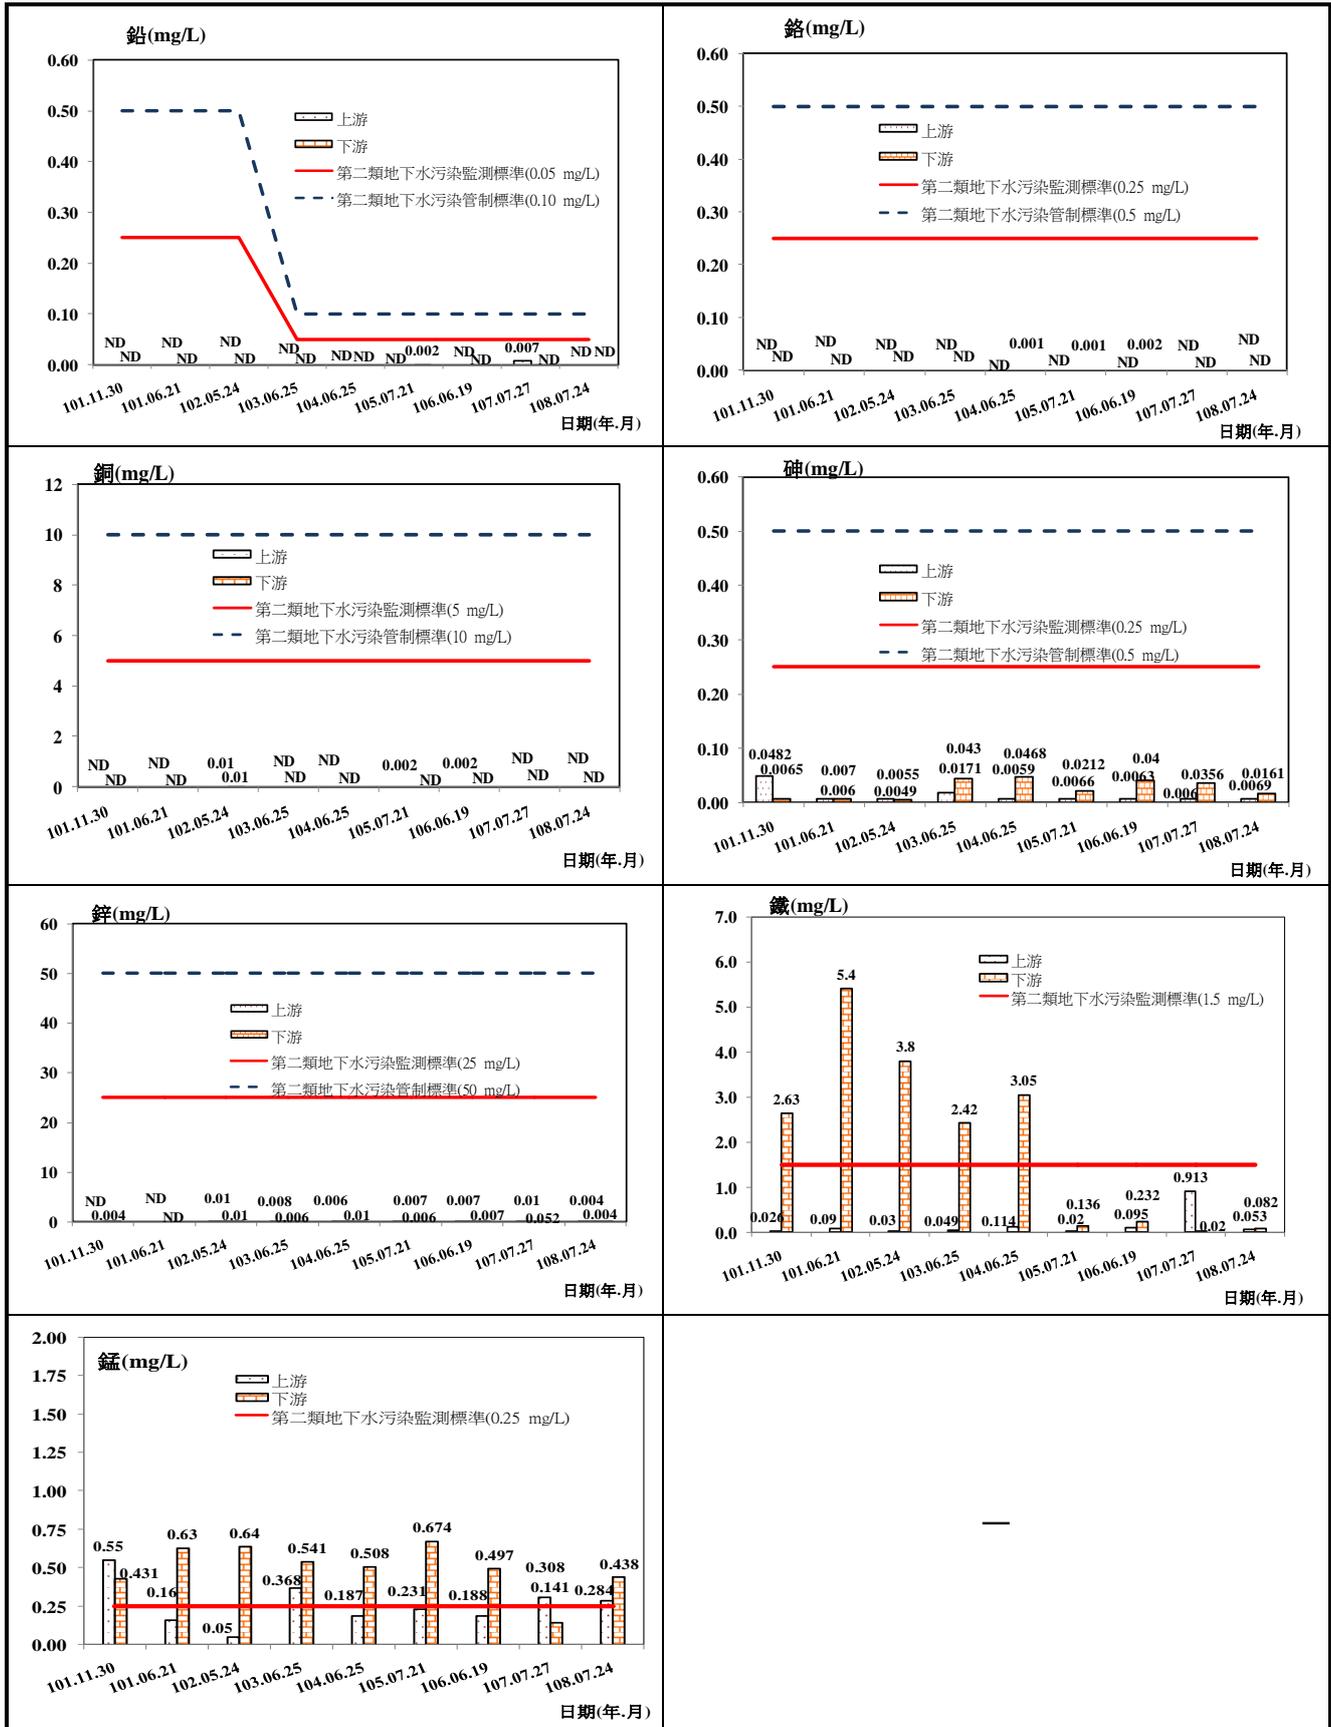
圖 3.1-14 北港鎮衛生掩埋場上下游歷年地下水趨勢圖(1/3)

本場位在山坡上，上、下游井深度達70及50公尺，水位面至井口距離約22~42公尺應屬深層地下水層；本計畫監測期間全部測項均符合第二類地下水監測標準，由圖3.1-14歷年監測結果可知，僅於104年6月上游井氨氮超過監測標準；比對本計畫監測期間之測項之上下游濃度含量變化情形，導電度、TDS、氯鹽、硫酸鹽、氨氮、COD、BOD、硝酸鹽氮與TOC等測項為上游大於下游，總硬度、鐵與錳測項則為下游大於上游。

本場為封閉場目前作為垃圾轉運之用，建議改善防範措施為管理單位需維護轉運區，妥善收集轉運區污水避免外流，並定期操作滲出水收集返送系統，以減少本場可能造成污水滲漏污染之可能性。

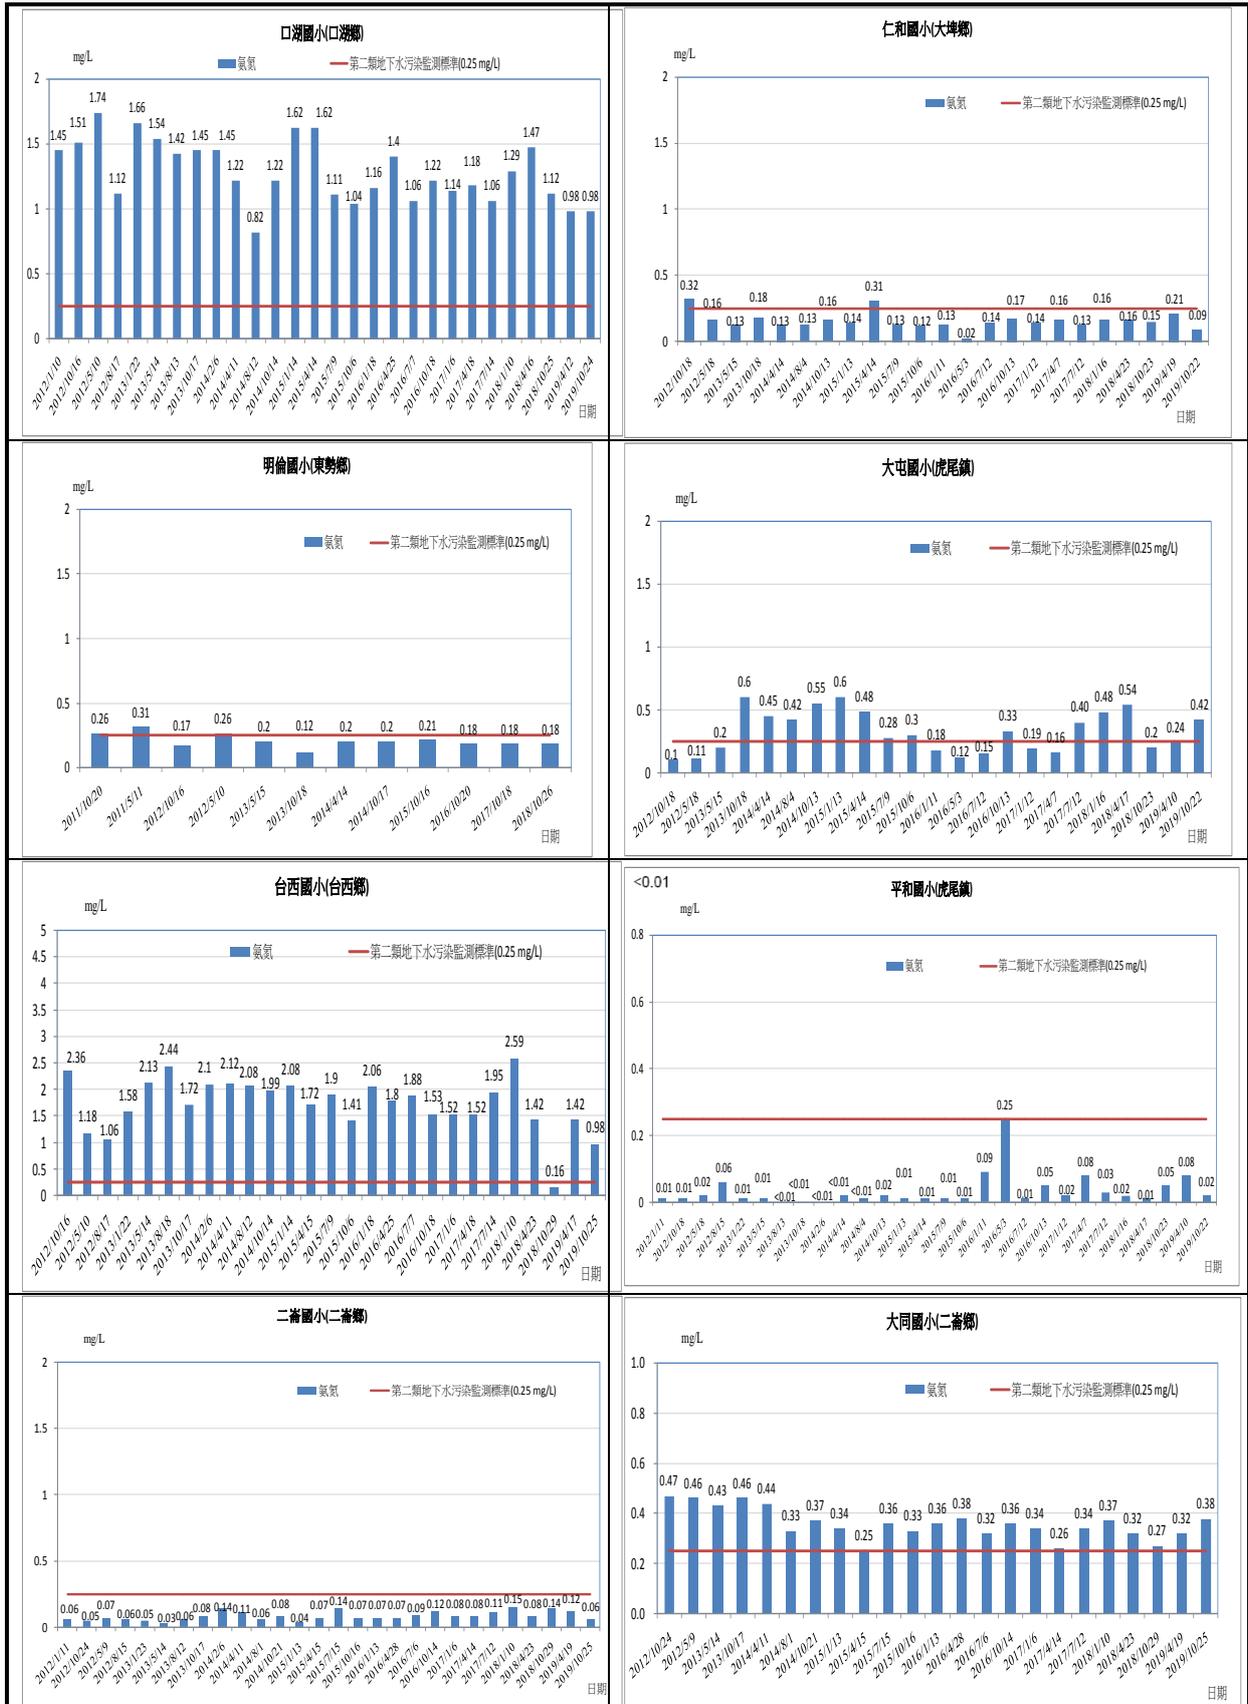
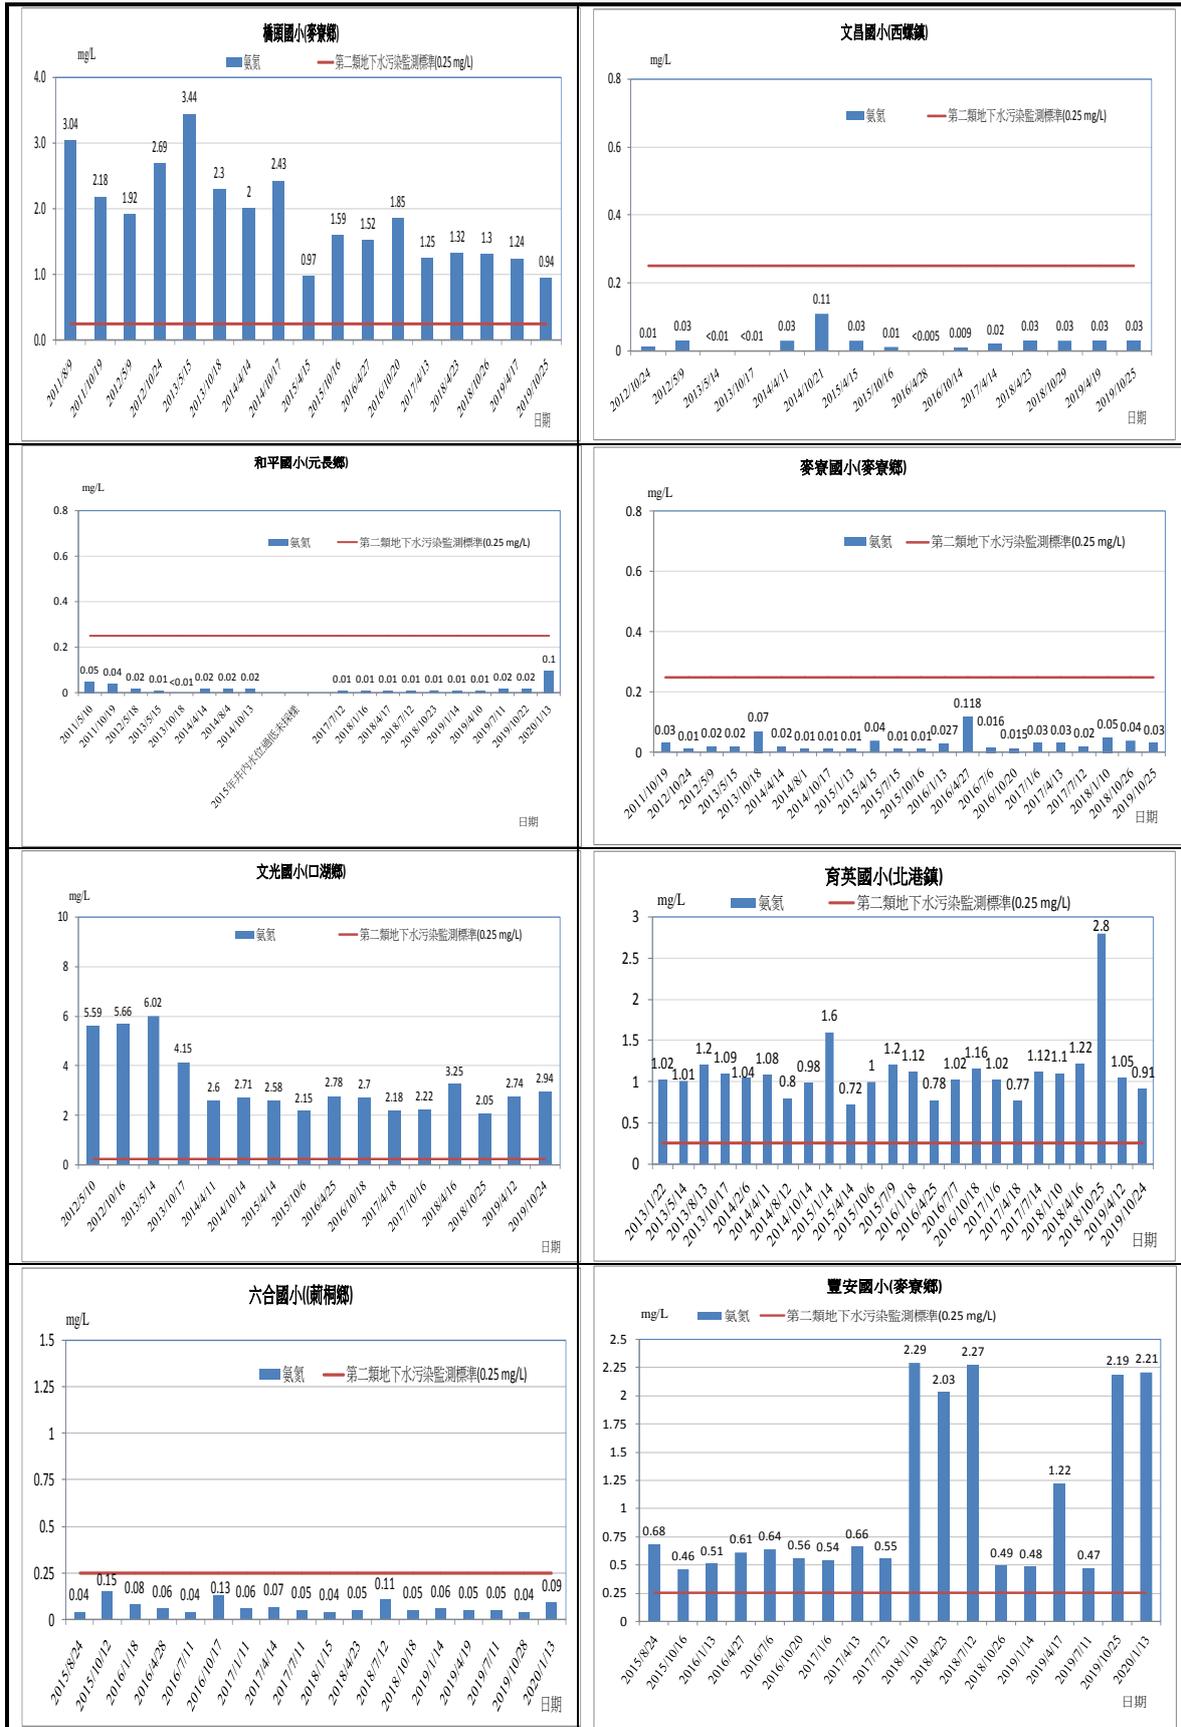
圖 3.3-2 環保署設置區域性監測井歷年地下水氨氮趨勢圖(1/2)

比對環保署於雲林縣內所設置之區域性地下水監測井水質監測結果，測站包含：口湖國小、仁和國小、明倫國小、大屯國小、台西國小、平和國小、二崙國小、大同國小、文昌國小、和平國小、麥寮國小、文光國小湖口分校、育英國小、橋頭國小、豐安國小、六合國小等共16座，與掩埋場相對位置圖如圖3.3-1所示，其氨氮、錳及鐵之歷年監測結果如圖3.3-2~3.3-4所示，108年地下水氨氮含量超標之監測井為8座，錳含量超標者亦為11座，鐵含量超標者則為9座，位在同樣虎尾鎮內之監測井大屯國小及平和國小，大屯國小監測井氨氮含量變化情形大，因氨氮測值濃度於107年檢測時超出監測標準，但於108年時又符合監測標準，而平和國小於108年測值濃度相較於107年則無明顯變化之情形；另比對二崙鄉掩埋場與環保署於二崙鄉大同國小之區域性地下水之檢測含量，二崙鄉掩埋場108年度氨氮測值介於0.19~47mg/L、鐵測值介於0.043~3.69mg/L、錳測值介於0.043~1.46mg/L，大同國小測站108年度氨氮測值介於0.32~0.38mg/L mg/L、鐵測值介於2.71~3.71mg/L、錳測值介於0.221~0.24mg/L，比對結果兩測站之氨氮、錳及鐵的濃度含量呈現濃度偏高，故推測縣內以農業產業居多，地下水氨氮超標的原因可能污染來源亦源自掩埋場周圍農地或其它農業活動，而錳及鐵濃度主要受到自地下水地層地質溶出背景值影響。
