108 年度雲林縣公有一般廢棄物衛生掩埋場 營運管理(含已復育場)、監測及督導計畫

期末報告 (定稿)

契約編號	108-041
計畫執行期間	108 年 06 月 04 日至 109 年 06 月 03 日
委託單位	雲林縣環境保護局
受託單位	尚竝工程顧問有限公司
執行人員	張名毅(計畫主持人)、石宗叡、張玉惠、邱仕瀚
印製年月	109 年 07 月

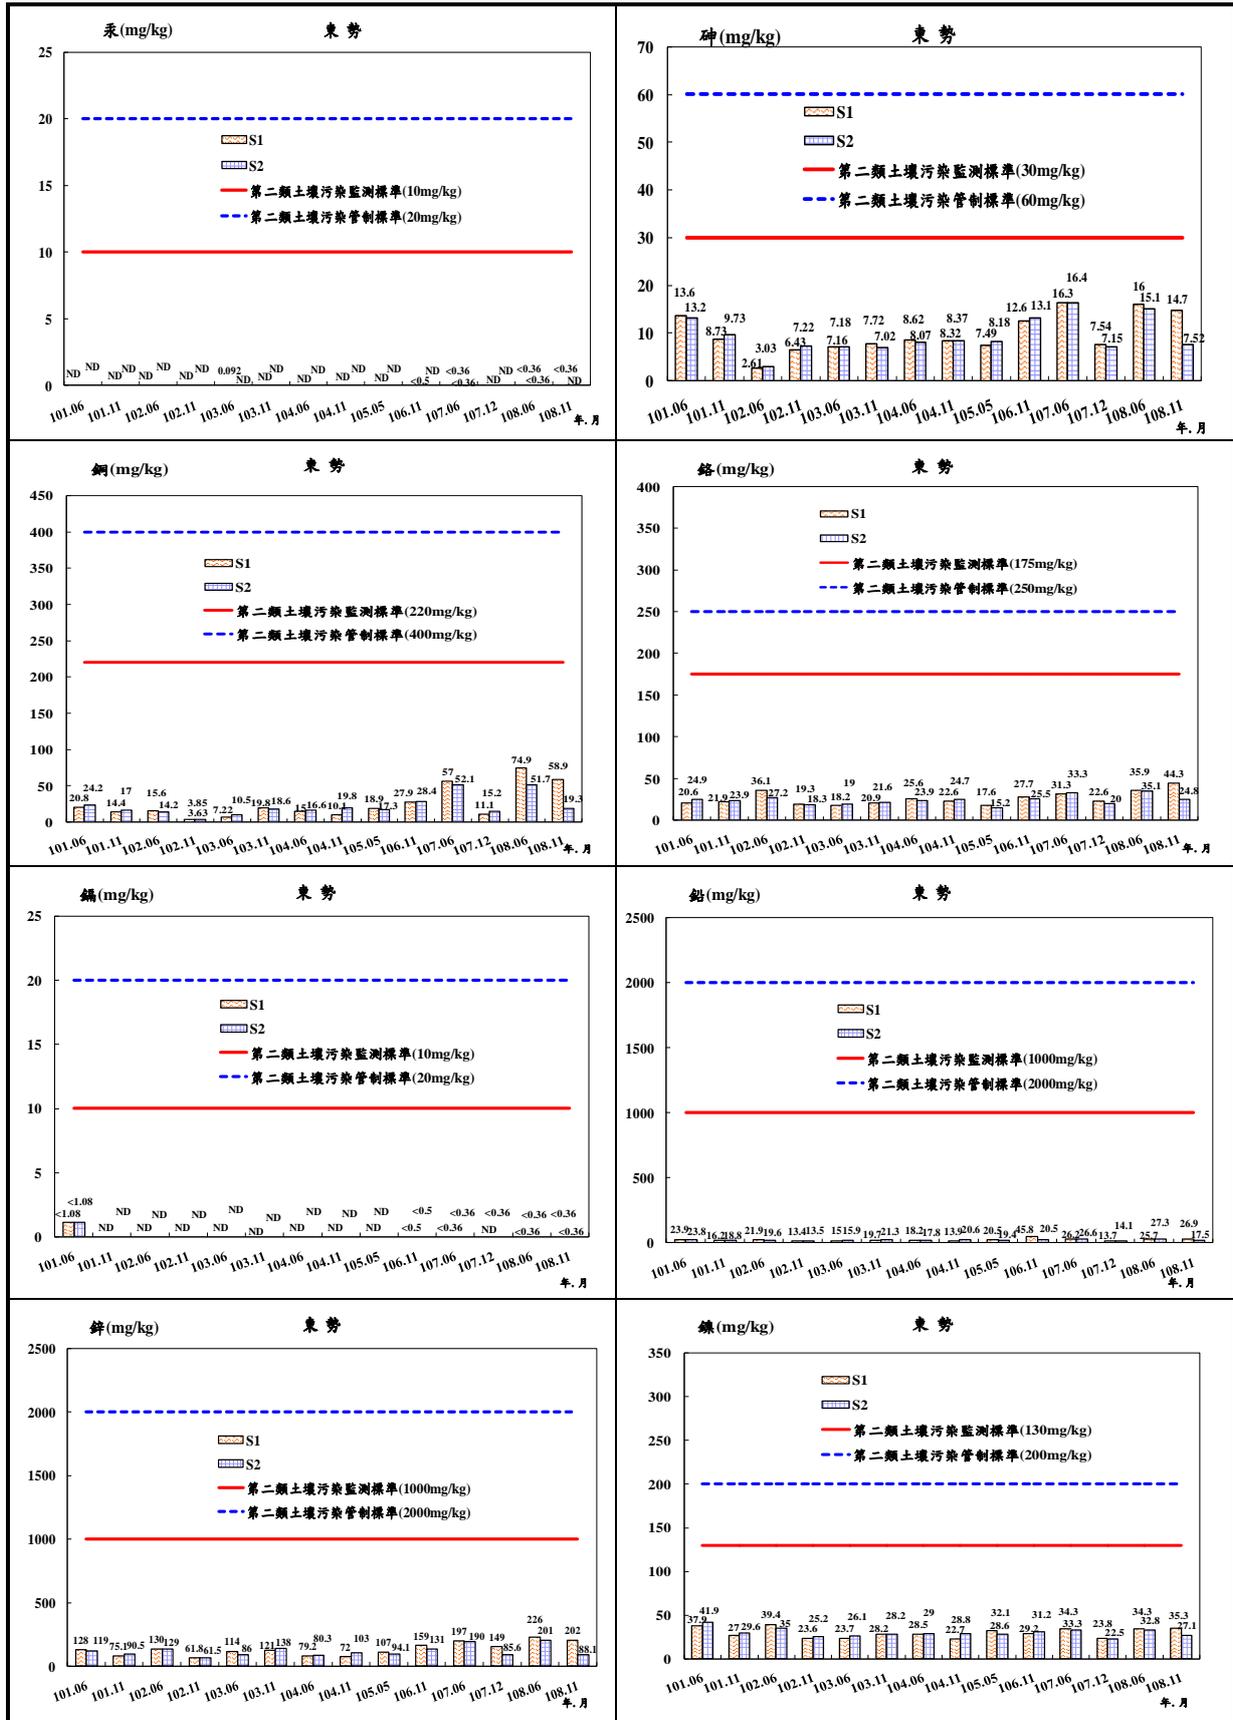
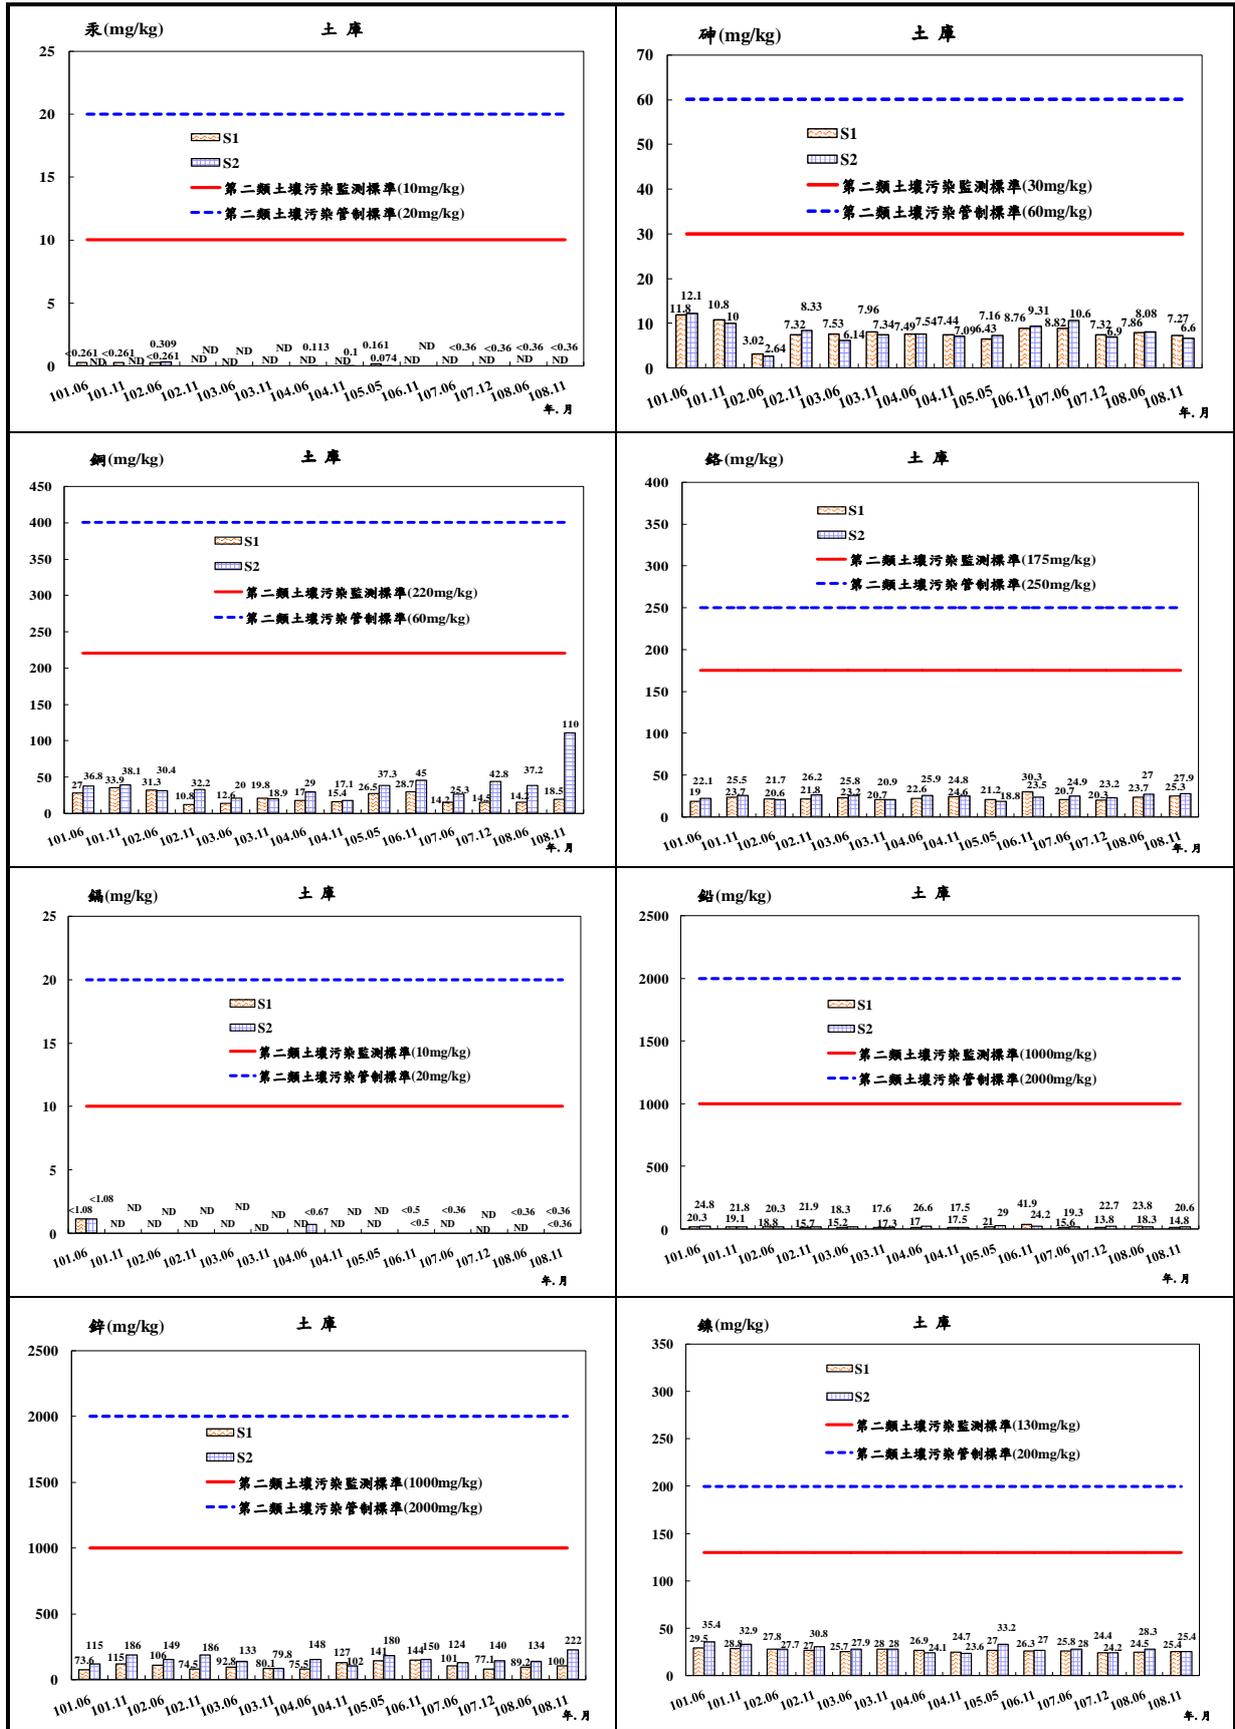
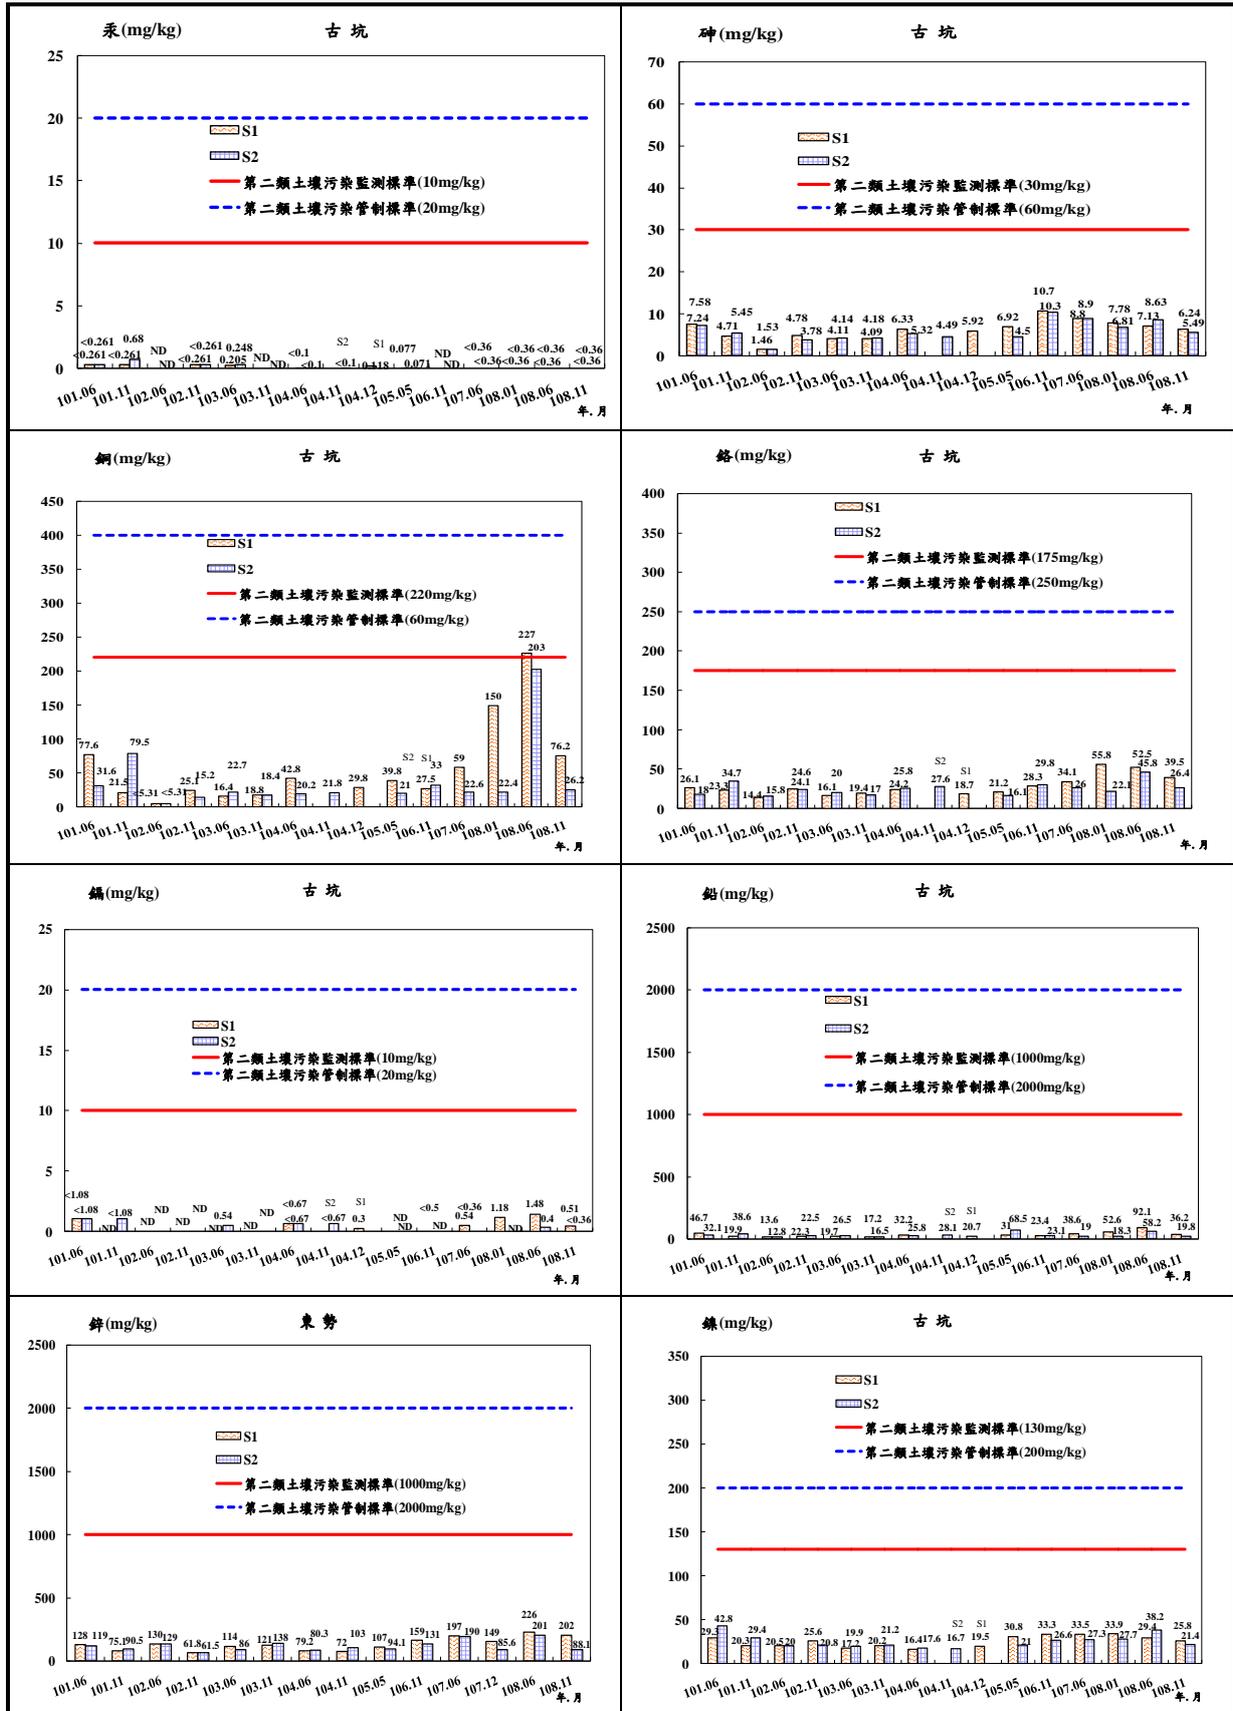
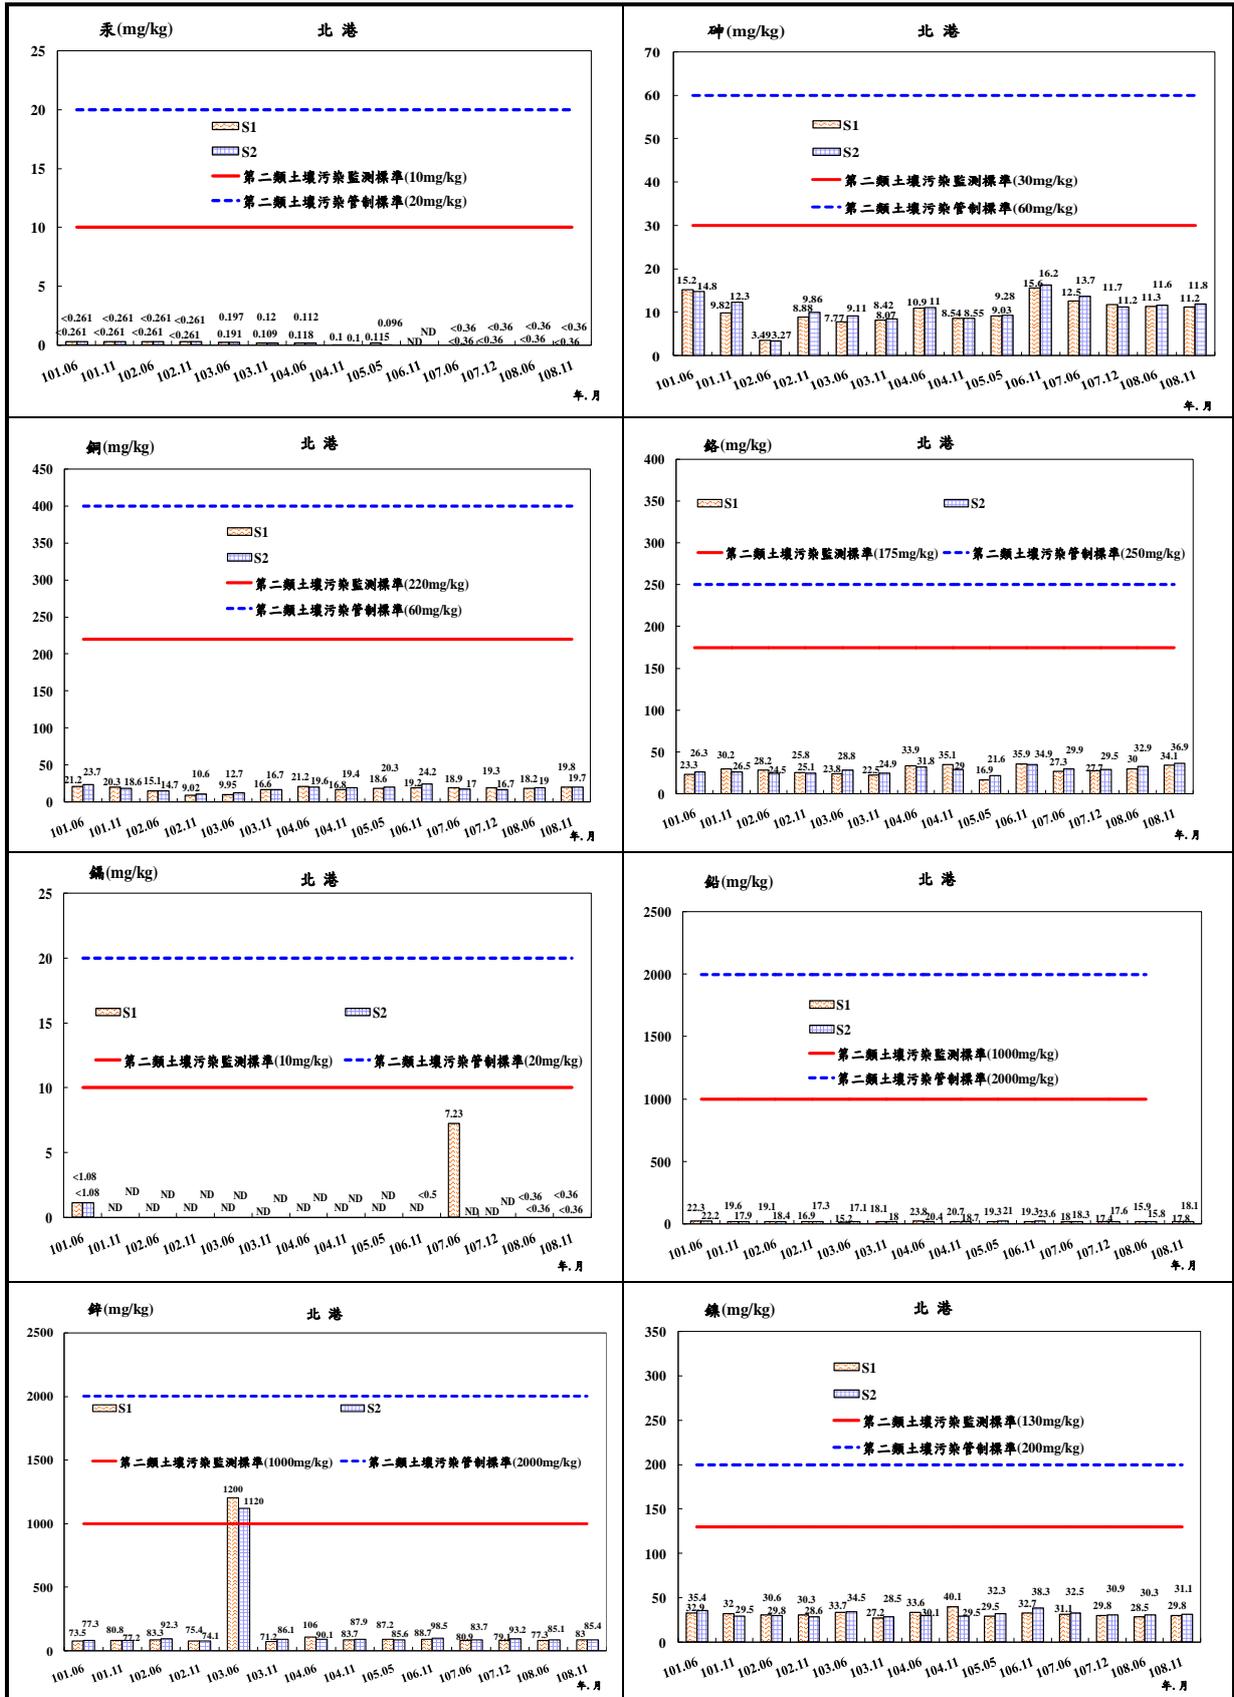
圖 3.4-2 東勢鄉掩埋場土壤重金屬含量濃度圖

- 1.東勢場：108年度含量測值相較於107年度鋅、鉻、銅及鎳含量有上升之情形，而其餘測項由歷年監測結果圖可知，呈現穩定無明顯變化之情形。
- 2.土庫場：108年度含量測值相較於107年度，除了108年12月測點2測值偏高之銅含量之外，需持續觀察外，其餘測項由歷年監測結果圖可知，呈現穩定無明顯變化之情形。
- 3.古坑場：108年度含量測值相較於107年度，除了108年6月測點一銅測值超出監測標準，須持續觀察外，其餘檢測值低於第二類土壤污染監測標準，而其餘檢測數據由歷年趨勢圖可知，呈現穩定無明顯變化情形。
- 4.北港場：108年度含量測值相較於107年度，除了103年6月鋅濃度測值偏高超出土壤污染監測標準，後續鋅濃度回至歷次測值範圍內，其餘測項由歷年監測結果圖可知，呈現穩定無明顯變化之情形。

目前東勢場與土庫場仍進場掩埋，而古坑場作為垃圾轉運之用，仍建議各場加強掩埋區滲出水及轉運區污水收集並妥善返送或貯留之工作。

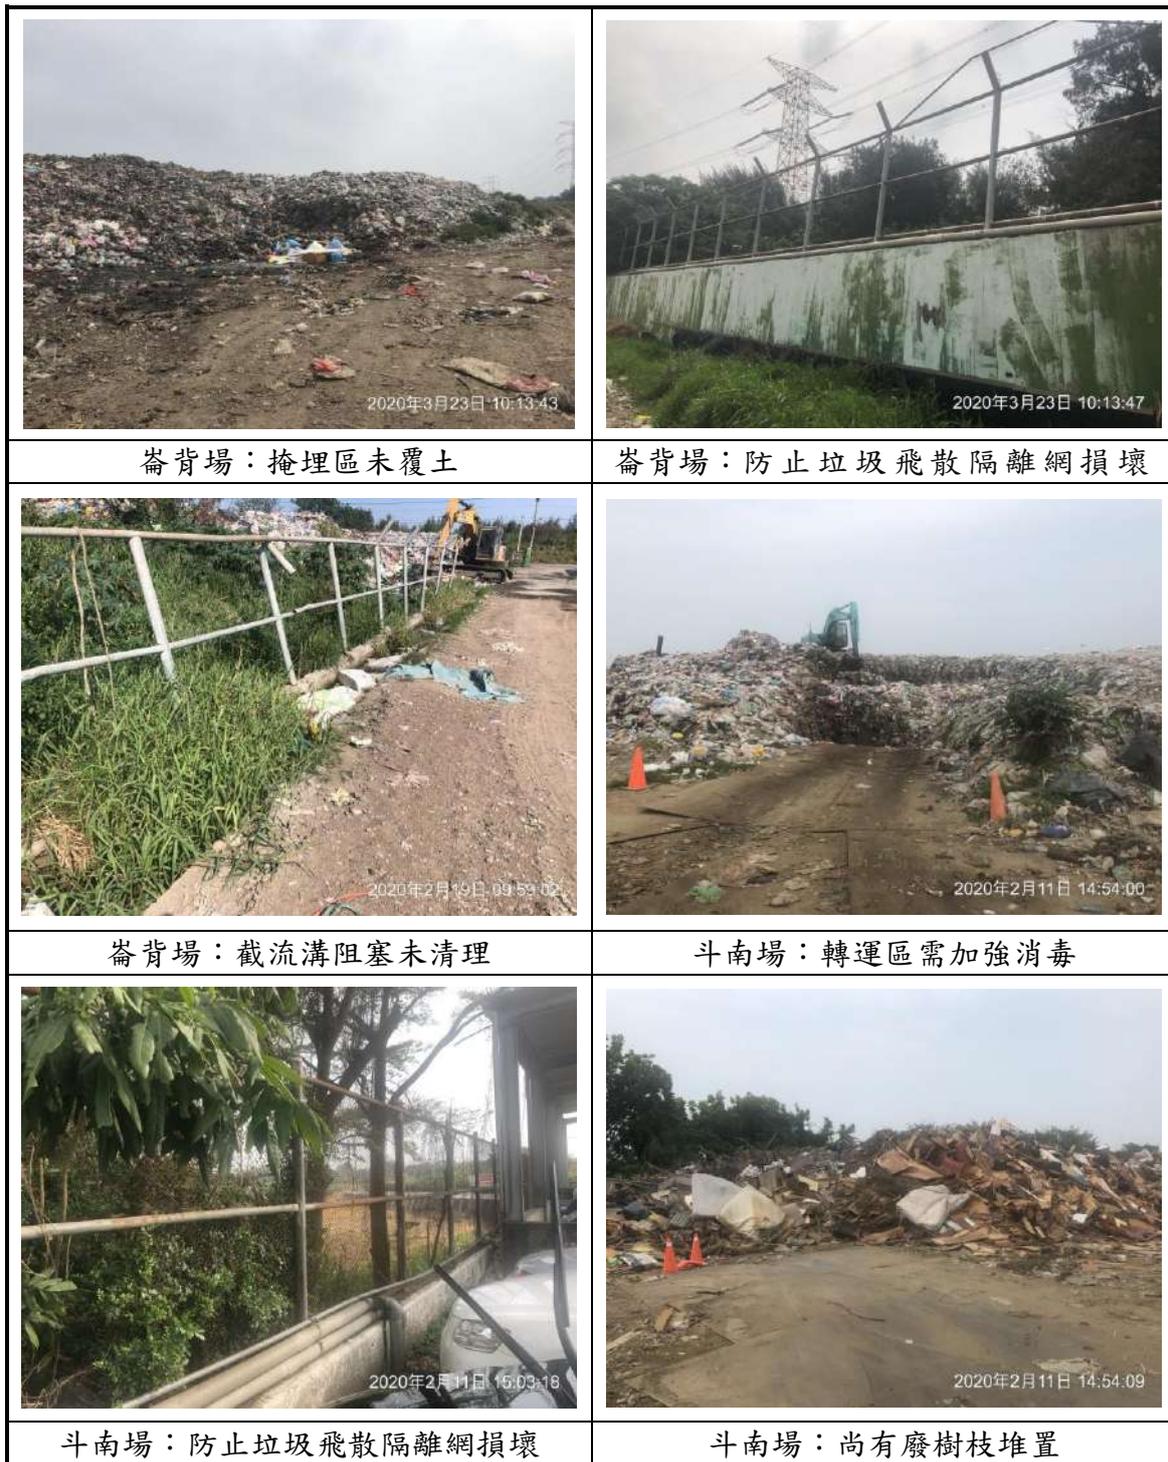
圖 4.5-4 掩埋場督導現場缺失照片(2/3)

1. 覆土問題：東勢場、四湖場及崙背場掩埋區部分垃圾未覆土，東勢場、四湖場及崙背場 3 場目前採累積鄉內清溝土作為覆土來源為主，故約需 1~2 個月累積一定清溝土量後再行覆土工作，督導時仍建議管理單位編列經費購買土方或使用焚化再生粒料作為中間覆土，以增加覆土頻率，而二崙場現場已使用焚化再生粒料作為中間覆土。
2. 沼氣管問題：東勢場及崙背場現場沼氣管因未定期依掩埋高度搭接而遭埋沒，建議管理單位編列經費購買沼氣管，並依據原先掩埋場設計圖找出沼氣管相對位置進行搭接，以防止垃圾掩埋層沼氣無法排放造成悶燒問題。
3. 防止垃圾飛散隔離網損壞問題：二崙場、崙背場、四湖場及斗南場等四處掩埋場隔離網破損，建議管理單位編列經費修復隔離網。
4. 滅火器使用期限過期：崙背場場內滅火器使用期限過期，建議管理單位更換過期之滅火器。
5. 現場人力不足：場內無清潔隊隊部駐守之場次，如東勢鄉、四湖鄉、古坑鄉及崙背鄉等 4 處掩埋場，負責現場操作維護人力僅 1 人，嚴重影響場內每日操作維護作業，更延誤缺失改善工作，建議管理單位調配分配清潔隊人力，分工進行場內操作維護工作。
6. 斗南場受限於配合外縣市焚化廠進場規範及焚化量不足，目前場內暫置垃圾，督導時著重於轉運區消毒衛生問題及污水處理，建議管理單位增加消毒頻率及注意轉運區污水需妥善收集，以保持轉運設施內外之環境衛生。

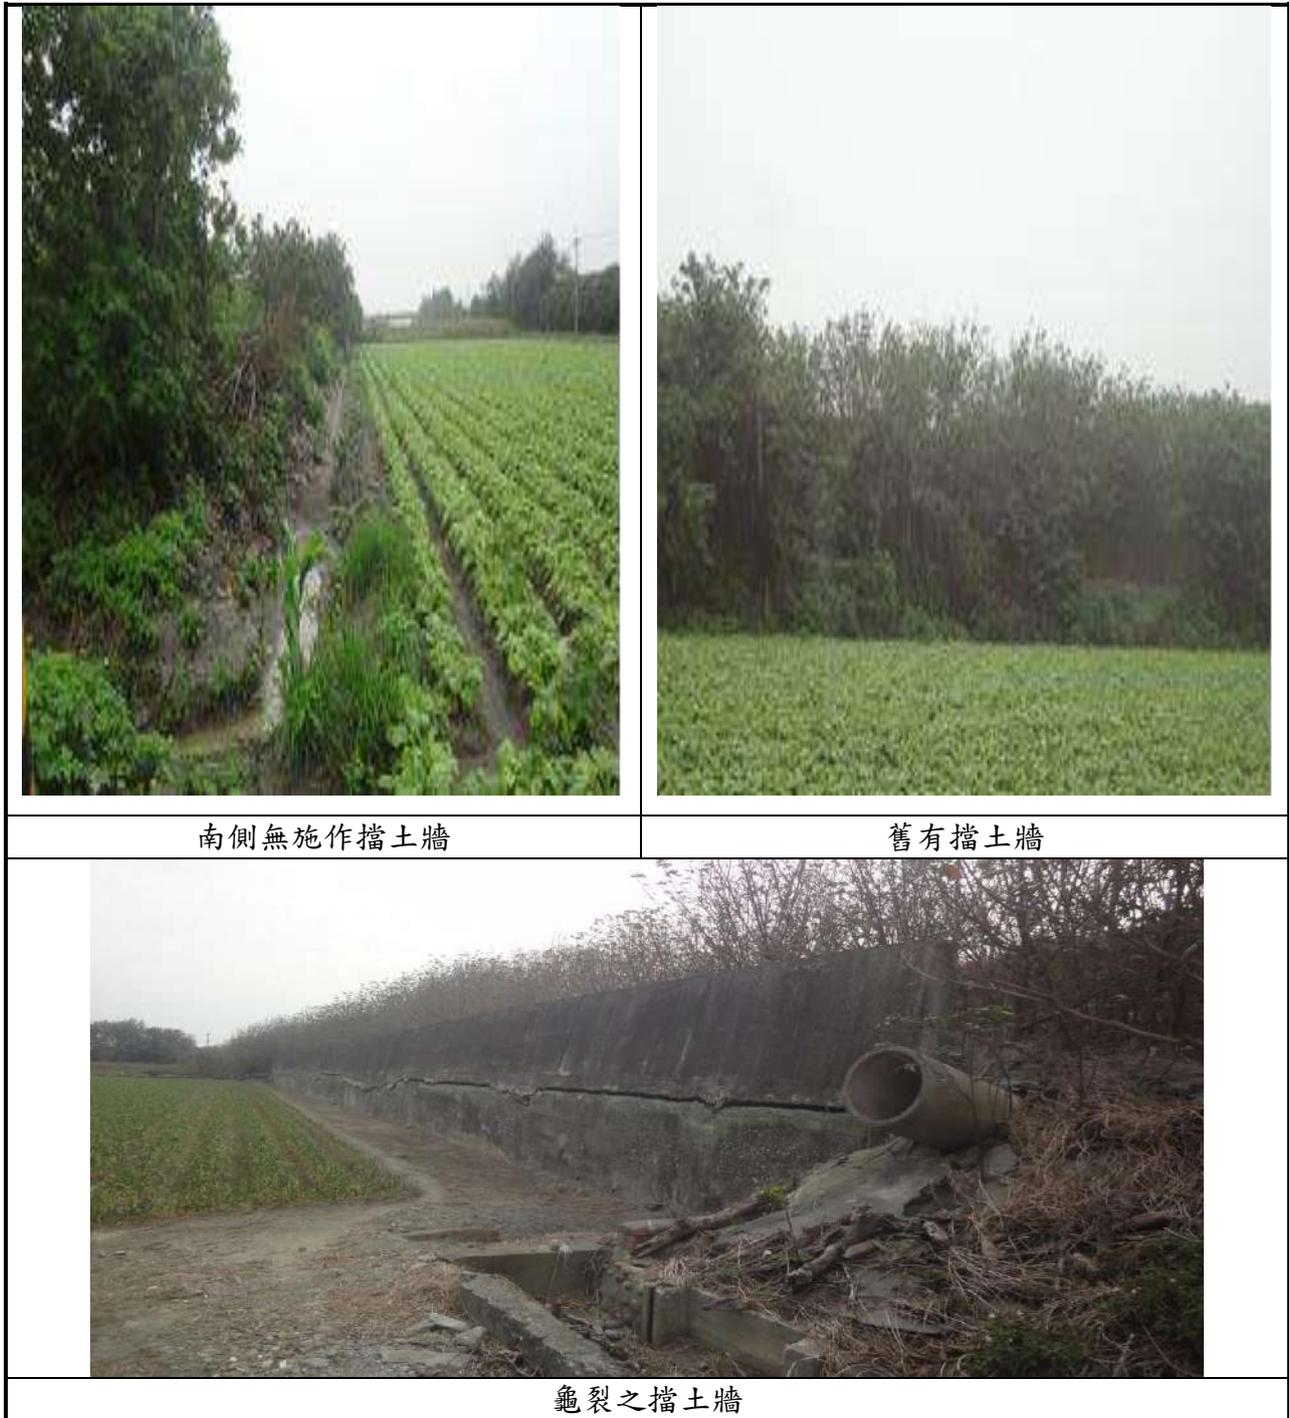
圖 6.2-1 現場情形照片

台西掩埋場於大雨過後，南側因無施做擋土牆，使泥沙因雨水並流入鄰近農田，現場情形如圖 6.2-1。

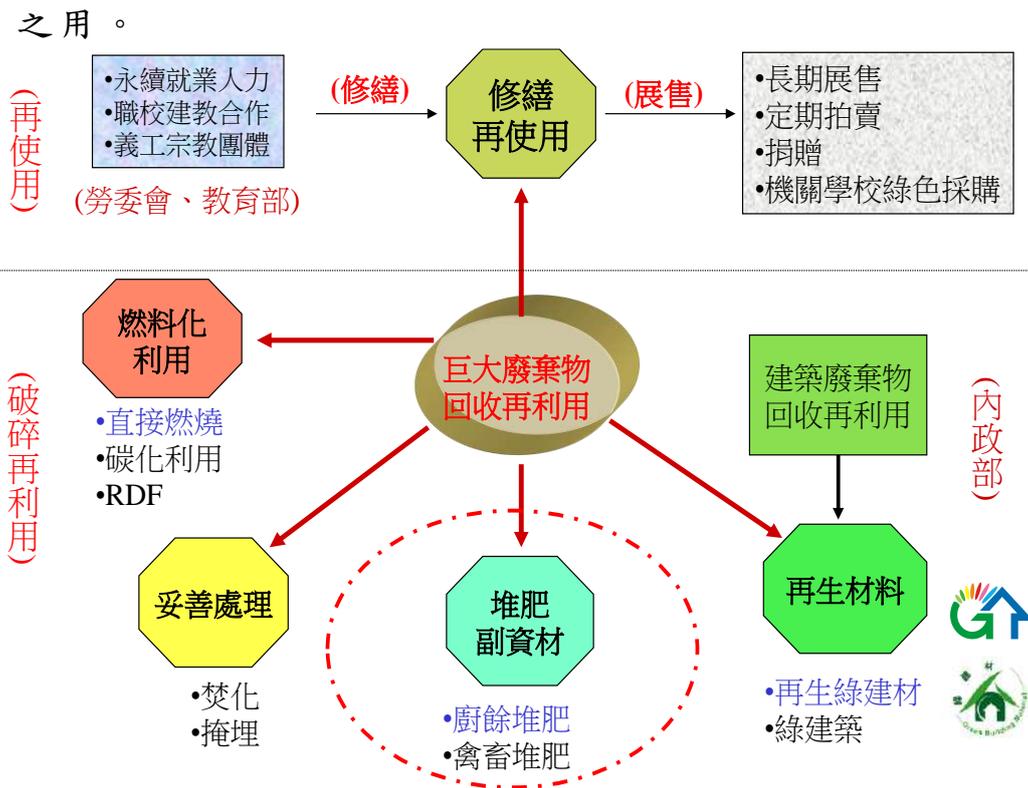
圖 6.4-3 巨大廢棄物回收再利用多元化合作模式

設置巨大廢棄物破碎場可使廢傢俱、廢腳踏車及廢樹枝等巨大廢棄物，經妥善分類回收再利用，可節約自然資源使用，並減少廢棄物產生，而巨大廢棄物再利用方式，首要為將回收的廢傢俱、廢腳踏車修繕後再使用，如無修繕價值的，經分類、破碎、分選後，回收塑膠、金屬等材料，破碎後的木屑則可做為粒片板、水泥纖維板、堆肥調整材的原料或做為燃料再利用。整理破碎後木屑可運用如下，理想之巨大廢棄物回收再利用如圖 6.4-3：
