# 112 年度營建工程污染管制及查核作業計畫 期末報告(定稿本)

計畫編號：YLEPB-112-001

受委託單位：理虹工程顧問股份有限公司

雲林縣環境保護局 編印

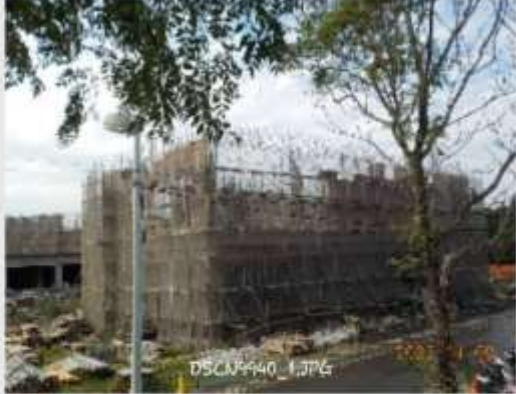
| <div> <div>← 影像管理</div> <div>P109P31137-1-1% 布袋戲傳習中心興建工程</div> <div> </div> </div> | |
|---|---|
| <p>DSCN9955_1.JPG</p> <p>[已上傳]建立:111-11-08 13:45(419.2 KB)<br/>自治條例</p> | <p>DSCN9940_1.JPG</p> <p>[已上傳]建立:111-11-08 11:31(422.5 KB)<br/>(第11條)結構體-無缺失</p> |

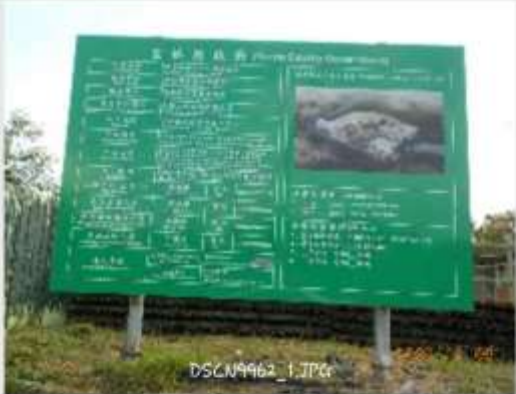
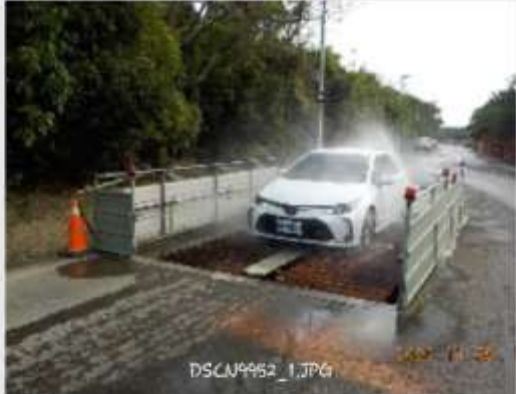
| <div> <div>← 影像管理</div> <div>P109P31137-1-1% 布袋戲傳習中心興建工程</div> <div> </div> </div> | |
|---|---|
| <p>DSCN9962_1.JPG</p> <p>[已上傳]建立:111-11-08 11:31(431.9 KB)<br/>(第05條)工地標示牌-無缺失</p> | <p>DSCN9952_1.JPG</p> <p>[已上傳]建立:111-11-08 11:31(421.2 KB)<br/>(第10條)工地出入口-無缺失</p> |

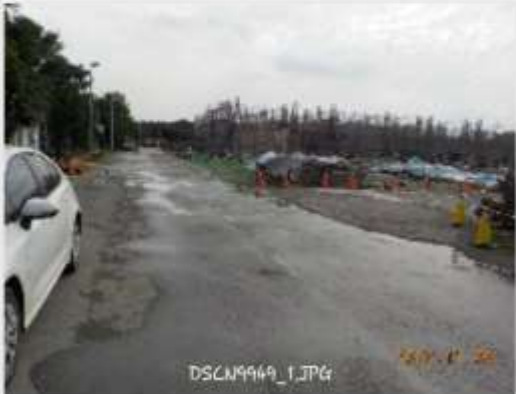
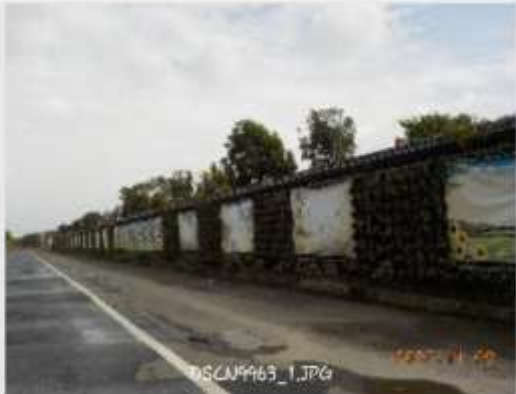
| <div> <div>← 影像管理</div> <div>P109P31137-1-1% 布袋戲傳習中心興建工程</div> <div> </div> </div> | |
|---|---|
| <p>DSCN9949_1.JPG</p> <p>[已上傳]建立:111-11-08 11:31(405 KB)<br/>(第08條)車行路徑-無缺失</p> | <p>DSCN9963_1.JPG</p> <p>[已上傳]建立:111-11-08 11:31(405.7 KB)<br/>(第06條)工地周界-無缺失</p> |

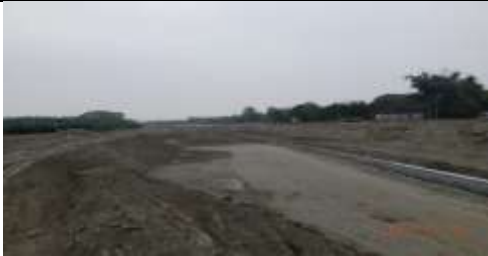
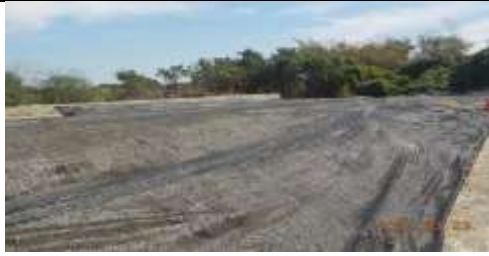
| 工程<br>名稱 | 改善前<br>(缺失照片) | 改善後<br>(完成改善照片) |
|---|---|---|
| 石牛溪<br>頂柴裡<br>堤防改<br>善工程 | | |

| 工程<br>名稱 | 改善前<br>(缺失照片) | 改善後<br>(完成改善照片) |
|---|---|---|
| | 物料堆置未依規定採行覆蓋防塵布、防塵網或配合噴灑化學穩定劑等設施之一者 | 物料堆置已覆蓋防塵網 |

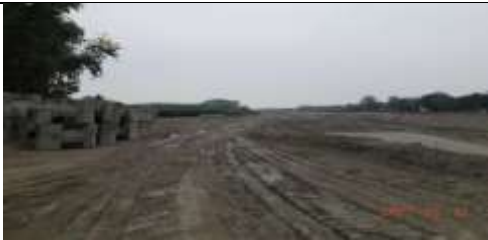
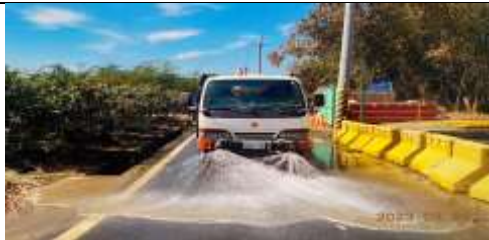
| 工程<br>名稱 | 改善前<br>(缺失照片) | 改善後<br>(完成改善照片) |
|---|---|---|
| | 營建工地內主要道路之車行路徑，未採行防制設施 | 車行路徑鋪設瀝青，實施面積達標準(一級 90%以上) |

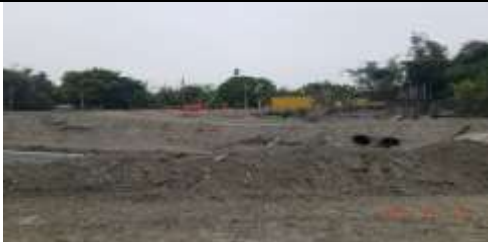
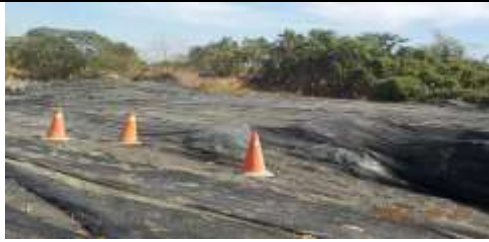
| 工程<br>名稱 | 改善前<br>(缺失照片) | 改善後<br>(完成改善照片) |
|---|---|---|
| | 營建工地裸露區域未採行管理辦法第九條第一項第一款至第七款規定防制設施之一 | 裸露地表覆蓋防塵網及稻草蓆，實施面積達標準(一級 90%以上) |

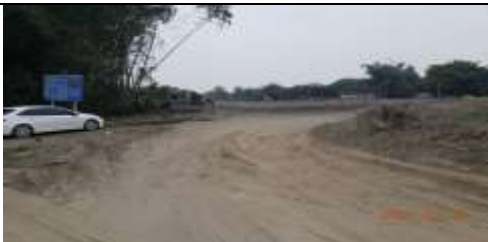
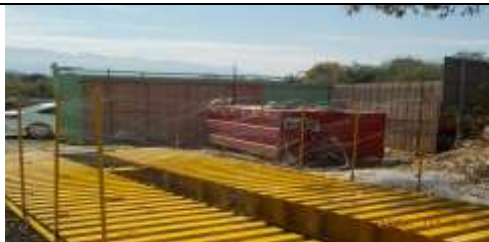
| 工程<br>名稱 | 改善前<br>(缺失照片) | 改善後<br>(完成改善照片) |
|---|---|---|
| | 營建工地運送具粉塵逸散性之工程材料、砂石、土方或廢棄物之車行出入口未設置洗車設備，或無設置洗車空間，且未以加壓沖洗設備清洗者 | 營建工地出入口設置洗車台設備清洗 |

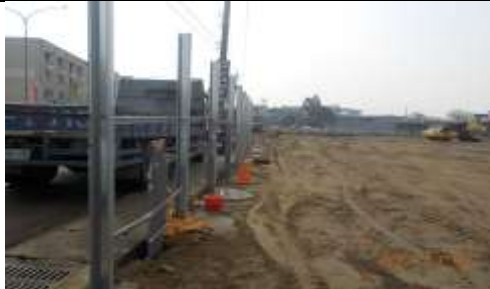
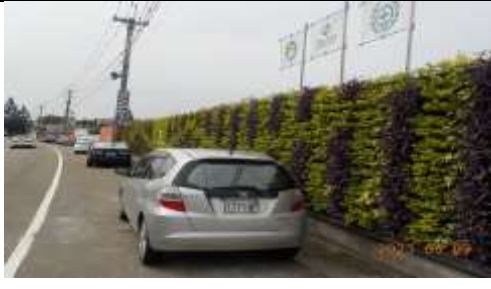
| 工程<br>名稱 | 改善前<br>(缺失照片) | 改善後<br>(完成改善照片) |
|---|---|---|
| 雲林縣<br>虎尾鎮<br>東仁安<br>居社會<br>住宅新<br>建統包<br>工程 | | |

| 工程<br>名稱 | 改善前<br>(缺失照片) | 改善後<br>(完成改善照片) |
|---|---|---|
| | 未設置定著地面之合全阻隔式圍籬或防溢座 | 依規定設置,且設置內容完整 |

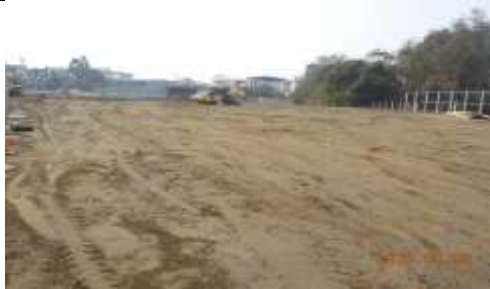
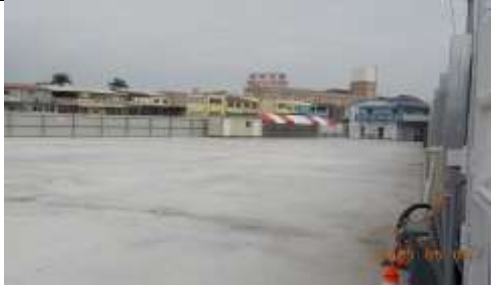
| 工程<br>名稱 | 改善前<br>(缺失照片) | 改善後<br>(完成改善照片) |
|---|---|---|
| | 營建工地裸露區域未採行管理辦法第九條第一項第一款至第七款規定防制設施之一 | 裸露地表覆蓋防塵網及稻草蓆，實施面積達標準(一級 90%以上) |

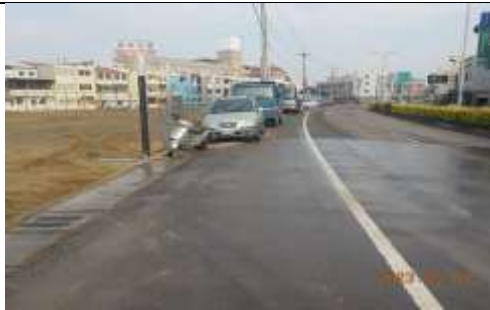
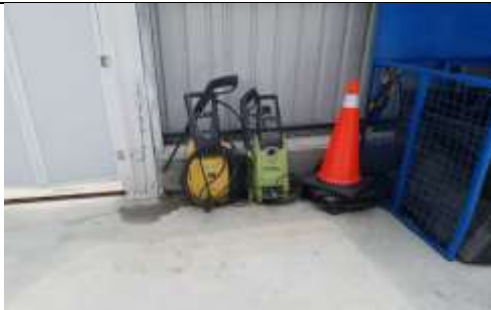
| 工程<br>名稱 | 改善前<br>(缺失照片) | 改善後<br>(完成改善照片) |
|---|---|---|
| | 營建工地運送具粉塵逸散性之工程材料、砂石、土方或廢棄物之車行出入口未設置洗車設備，或無設置洗車空間，且未以加壓沖洗設備清洗者 | 營建工地出入口設置加壓沖洗設備 |

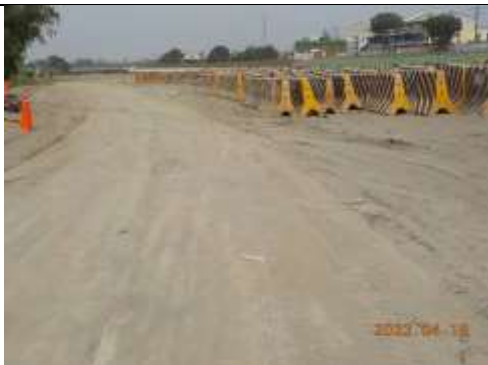
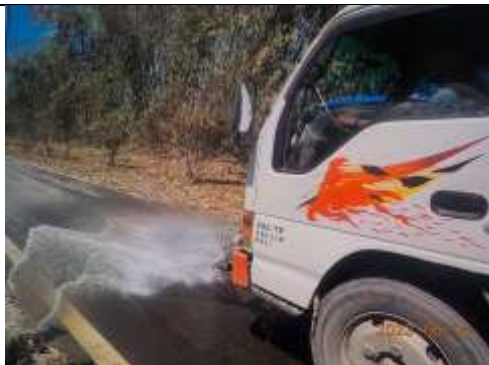
| 工程<br>名稱 | 改善前<br>(缺失照片) | 改善後<br>(完成改善照片) |
|---|---|---|
| 石牛溪<br>頂柴裡<br>堤防改<br>善工程 | | |

| 工程<br>名稱 | 改善前<br>(缺失照片) | 改善後<br>(完成改善照片) |
|---|---|---|
| | 營建工地內主要道路之車行路徑，<br>未採行防制設施 | 車行路徑鋪設瀝青，實施面積達標<br>準(一級 90%以上) |

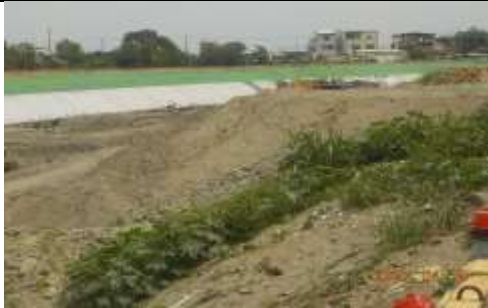
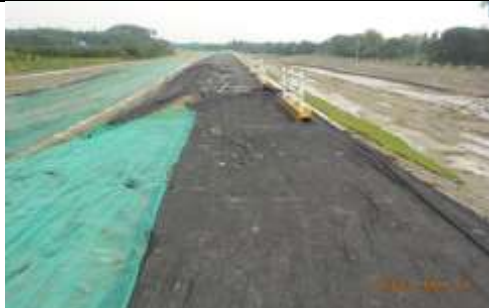
| 工程<br>名稱 | 改善前<br>(缺失照片) | 改善後<br>(完成改善照片) |
|---|---|---|
| | 營建工地裸露區域未採行管理辦法<br>第九條第一項第一款至第七款規定<br>防制設施之一 | 裸露地表覆蓋防塵網及稻草蓆，實<br>施面積達標準(一級 90%以上) |

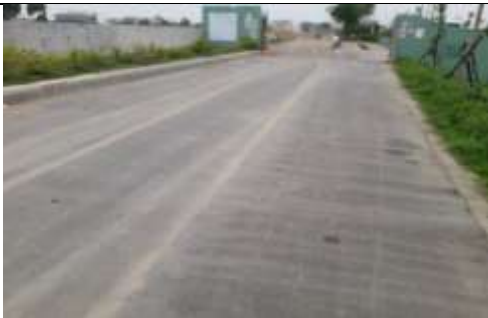
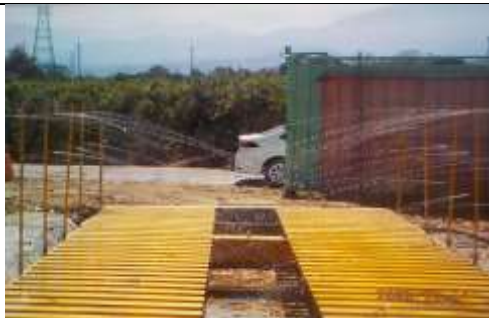
| 工程<br>名稱 | 改善前<br>(缺失照片) | 改善後<br>(完成改善照片) |
|---|---|---|
| | 營建工地運送具粉塵逸散性之工程<br>材料、砂石、土方或廢棄物之車行<br>出入口未設置洗車設備，或無設置<br>洗車空間，且未以加壓沖洗設備清<br>洗者 | 營建工地出入口設置洗車台設備清<br>洗 |

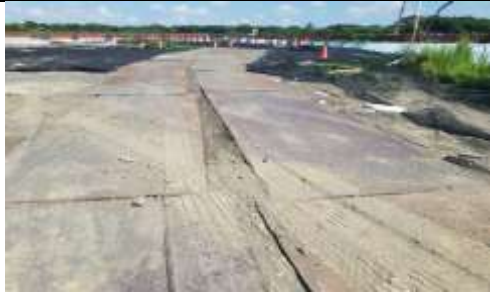
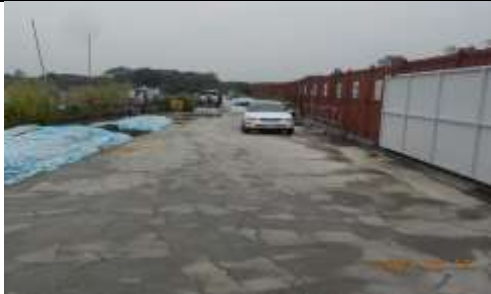
| 工程<br>名稱 | 改善前<br>(缺失照片) | 改善後<br>(完成改善照片) |
|---|---|---|
| 高齡醫學暨健康福祉研究中心興建統包工程 | | |

| 工程<br>名稱 | 改善前<br>(缺失照片) | 改善後<br>(完成改善照片) |
|---|---|---|
| | 營建工地內或洗車設施至主要道路之車行路徑鋪面未清洗，致影響防制效果 | 依規定設置,且設置內容完整 |

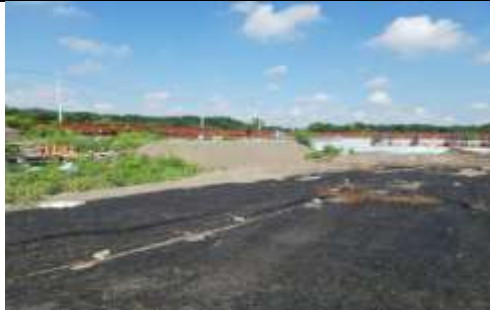
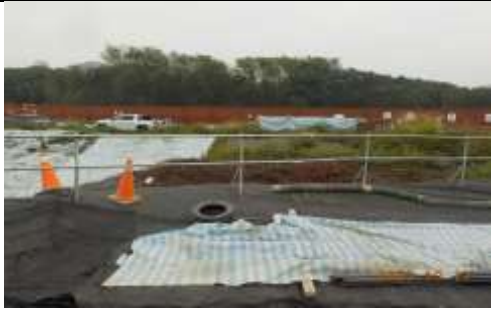
| 工程<br>名稱 | 改善前<br>(缺失照片) | 改善後<br>(完成改善照片) |
|---|---|---|
| | 未依規定採行覆蓋防塵布、防塵網或配合噴灑化學穩定劑等設施之一者 | 裸露地表覆蓋防塵網及稻草蓆，實施面積達標準(一級 90%以上) |

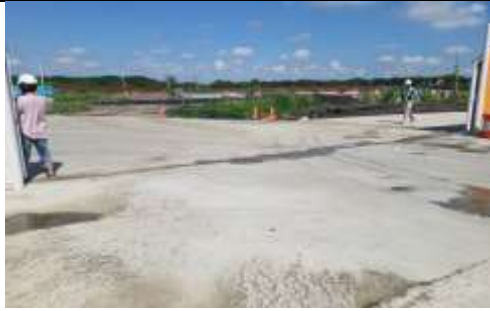
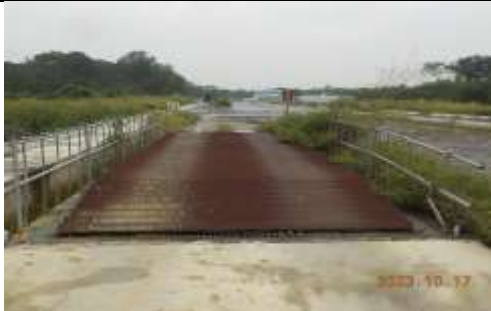
| 工程<br>名稱 | 改善前<br>(缺失照片) | 改善後<br>(完成改善照片) |
|---|---|---|
| | 營建工地運送具粉塵逸散性之工程材料、砂石、土方或廢棄物之車行出入口未設置洗車設備，或無設置洗車空間，且未以加壓沖洗設備清洗者 | 營建工地出入口設置洗車台及加壓沖洗設置 |

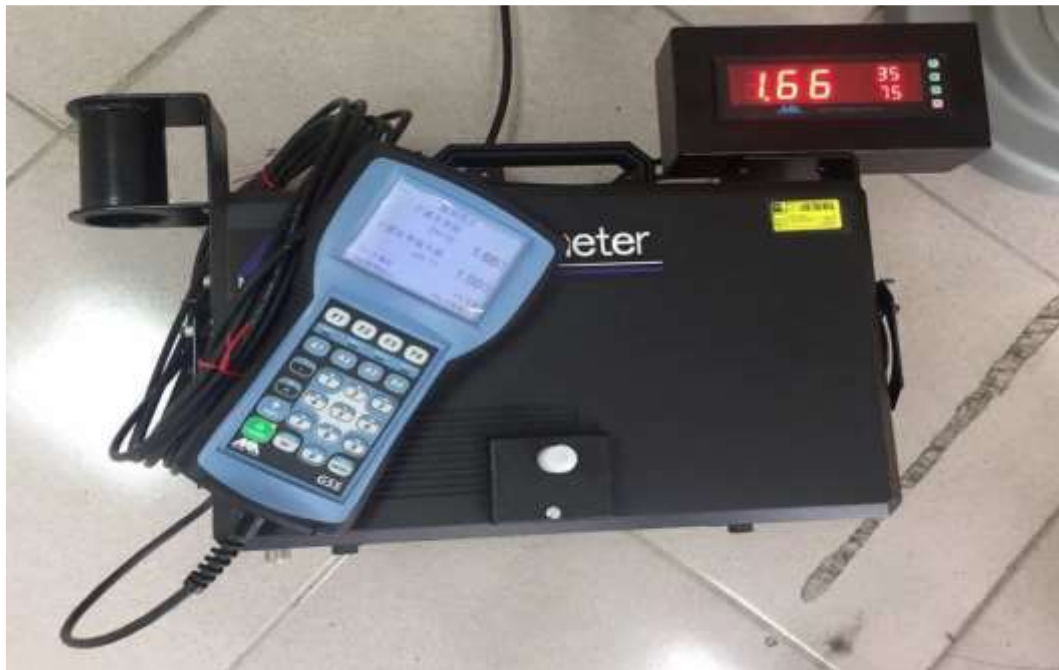
圖 3.2-1 光學式煙度試驗器 MA-200A 及多功能顯示器 G55

光學式煙度試驗器採用原理使用不透光率方式將車輛排出的廢氣經過採樣管導引至機器本體之煙室內進行分析。

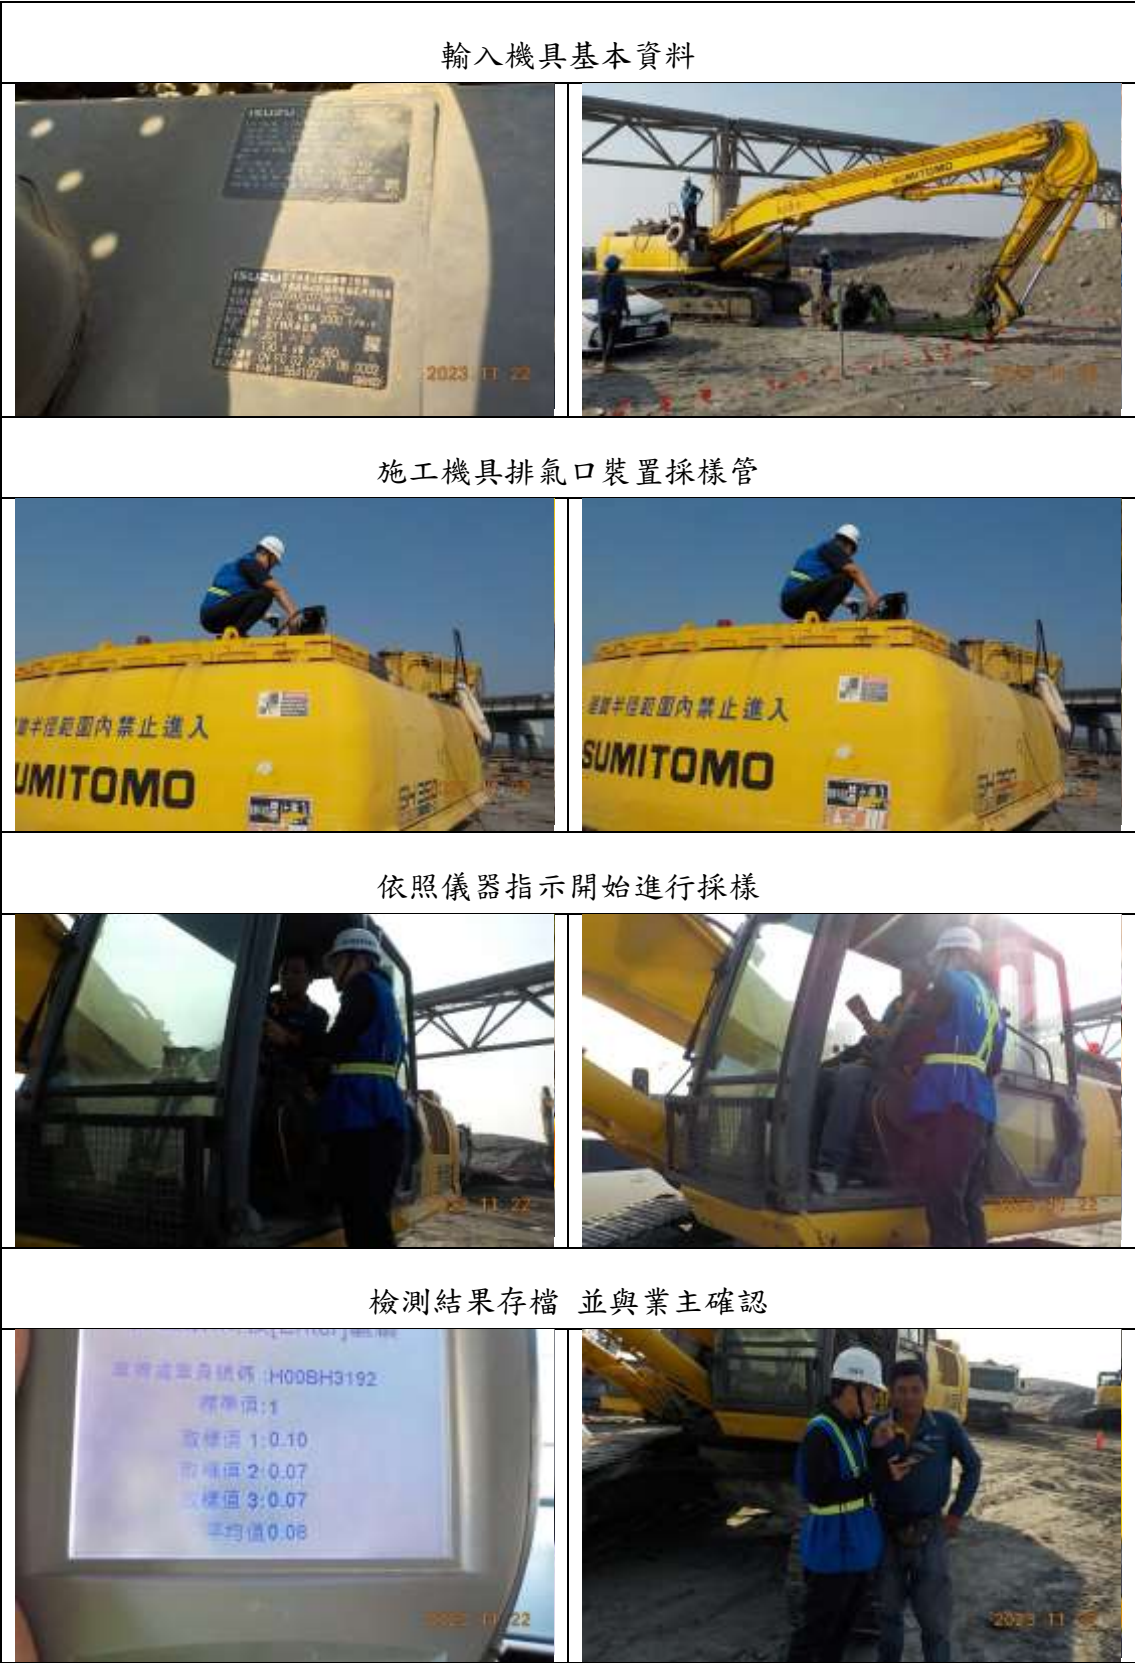
圖 3.2-3 不透光率檢測照片

施工機具稽查與檢測作業流程圖及檢測照片，如圖 3.2-2 及圖 3.2-2 所示。

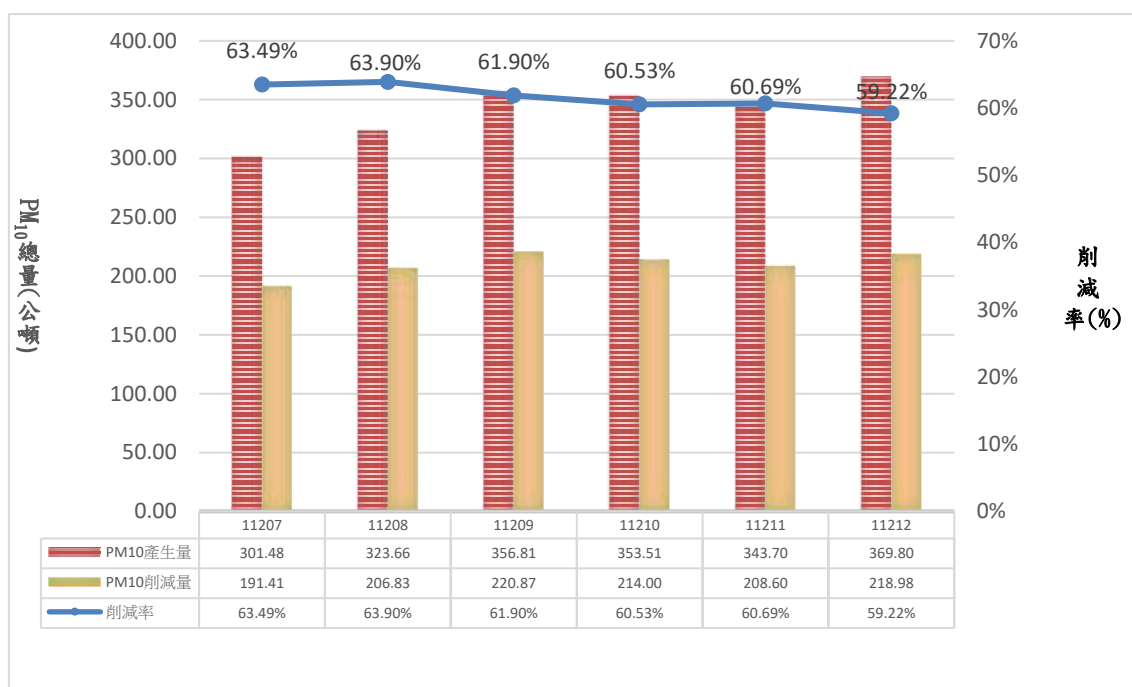
圖 5.3-1 PM<sub>10</sub>排放量及削減量月統計圖表 5.3-2 108~112 年 TSP、PM<sub>10</sub>、PM<sub>2.5</sub> 排放量及削減量統計表

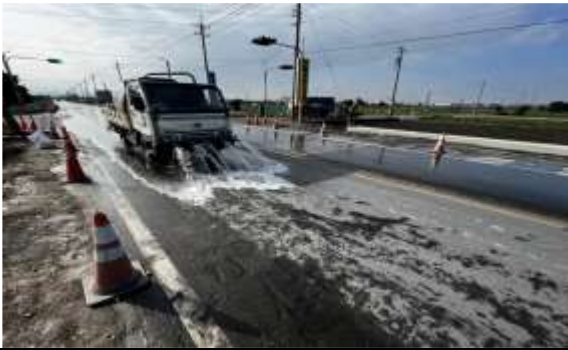
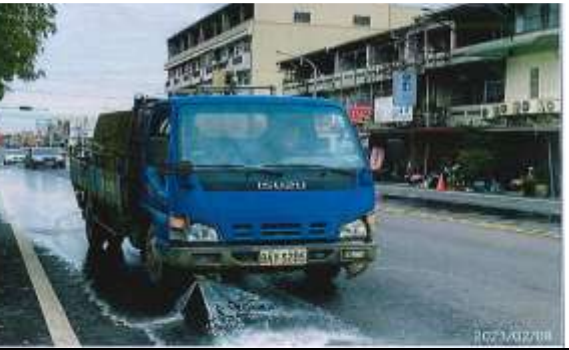
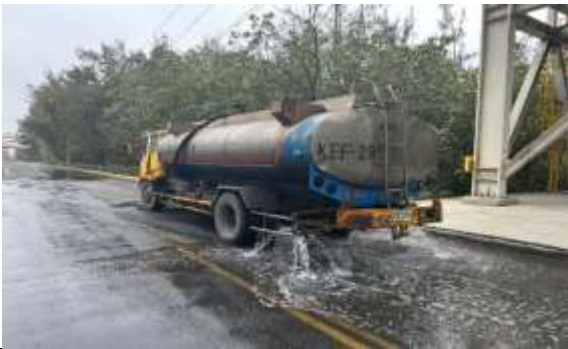
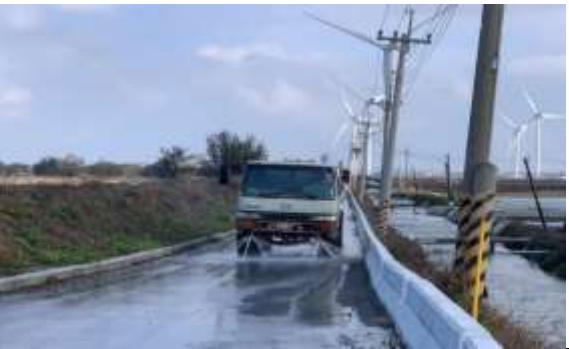
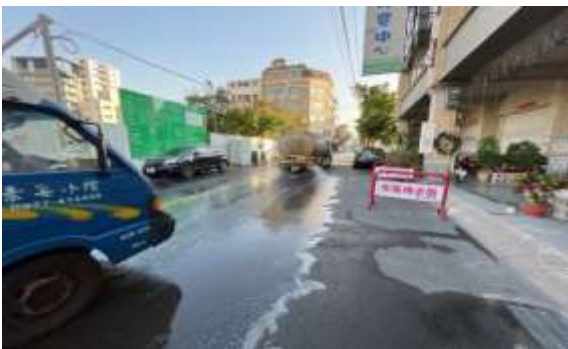
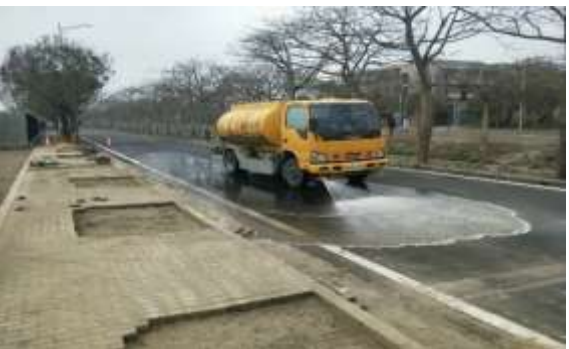
圖 8.1-5 雲林縣營建工程道路認養執行成效照片(1/3)

| <p>154乙線(0K+550-3K+100)拓寬工程</p> | <p>國立雲林科技大學YunTech未來科技應用大樓新建工程</p> |
| <p>台塑勝高12吋(GF)一期廢水棟新建工程</p> | <p>雲二線跨越隔離水道橋樑新建工程</p> |
| <p>虎尾鎮公安路立體停車場新建工程</p> | <p>虎尾營區新建統包工程</p> |

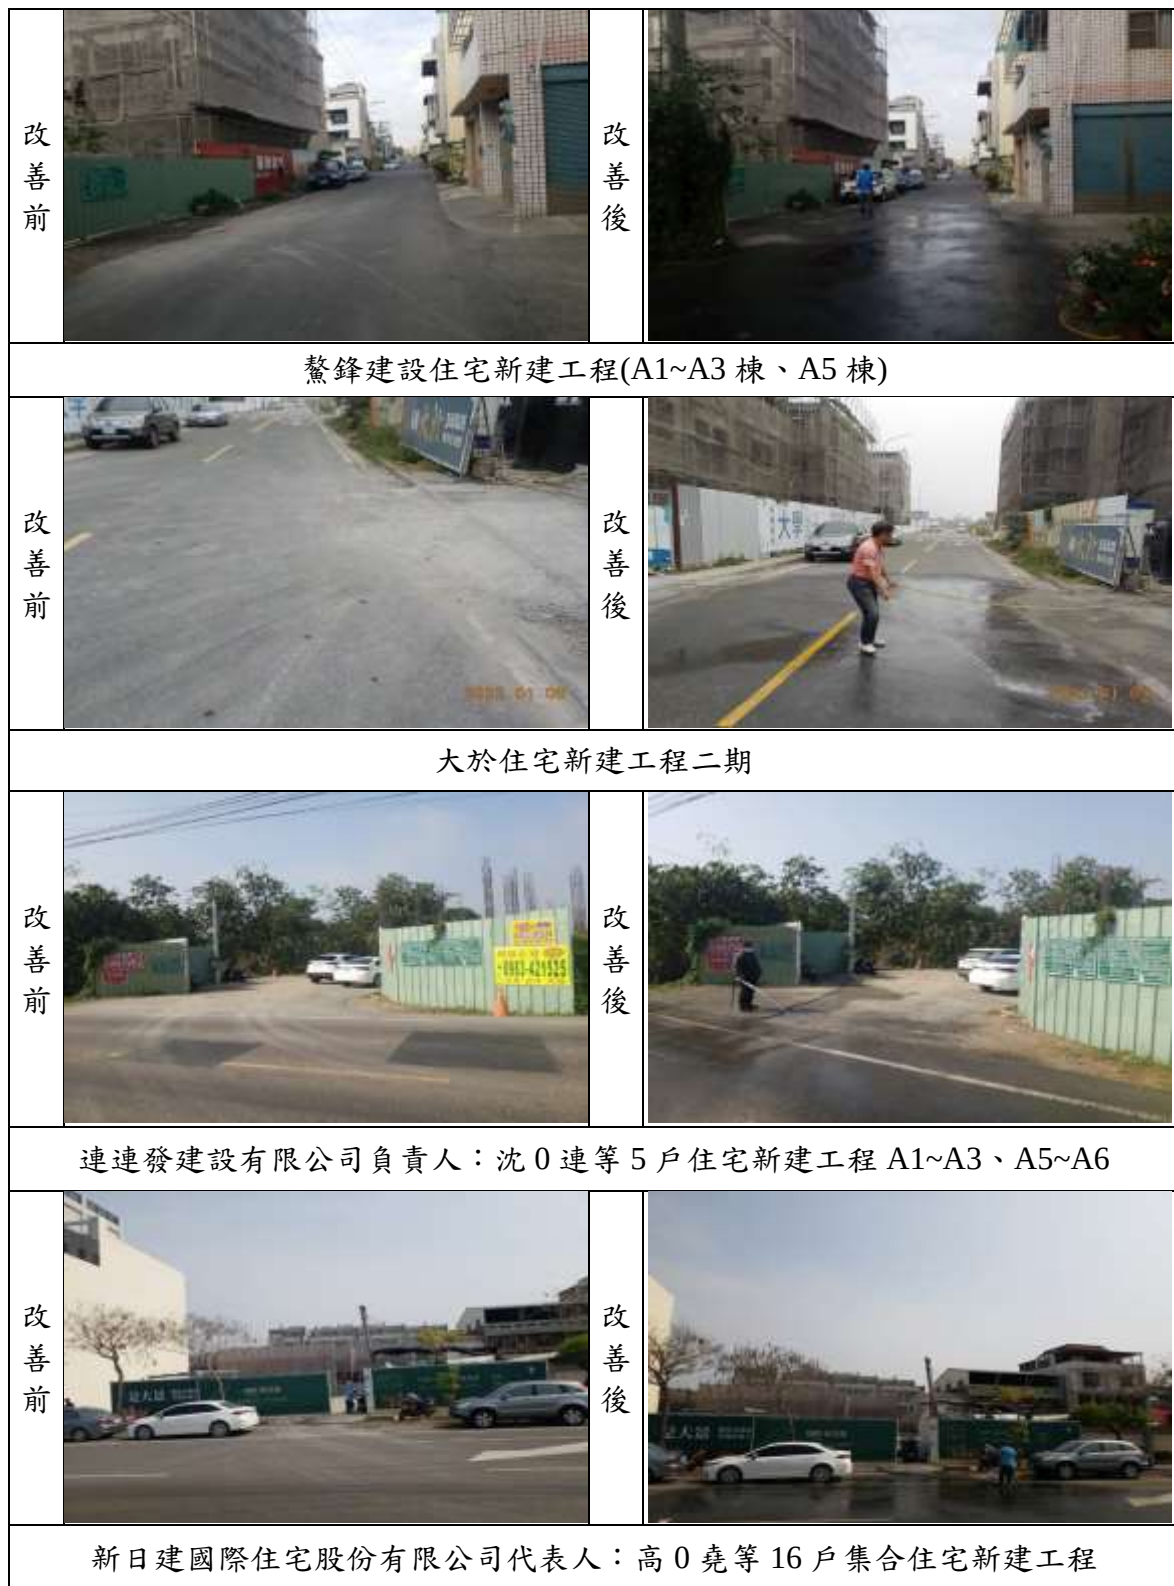
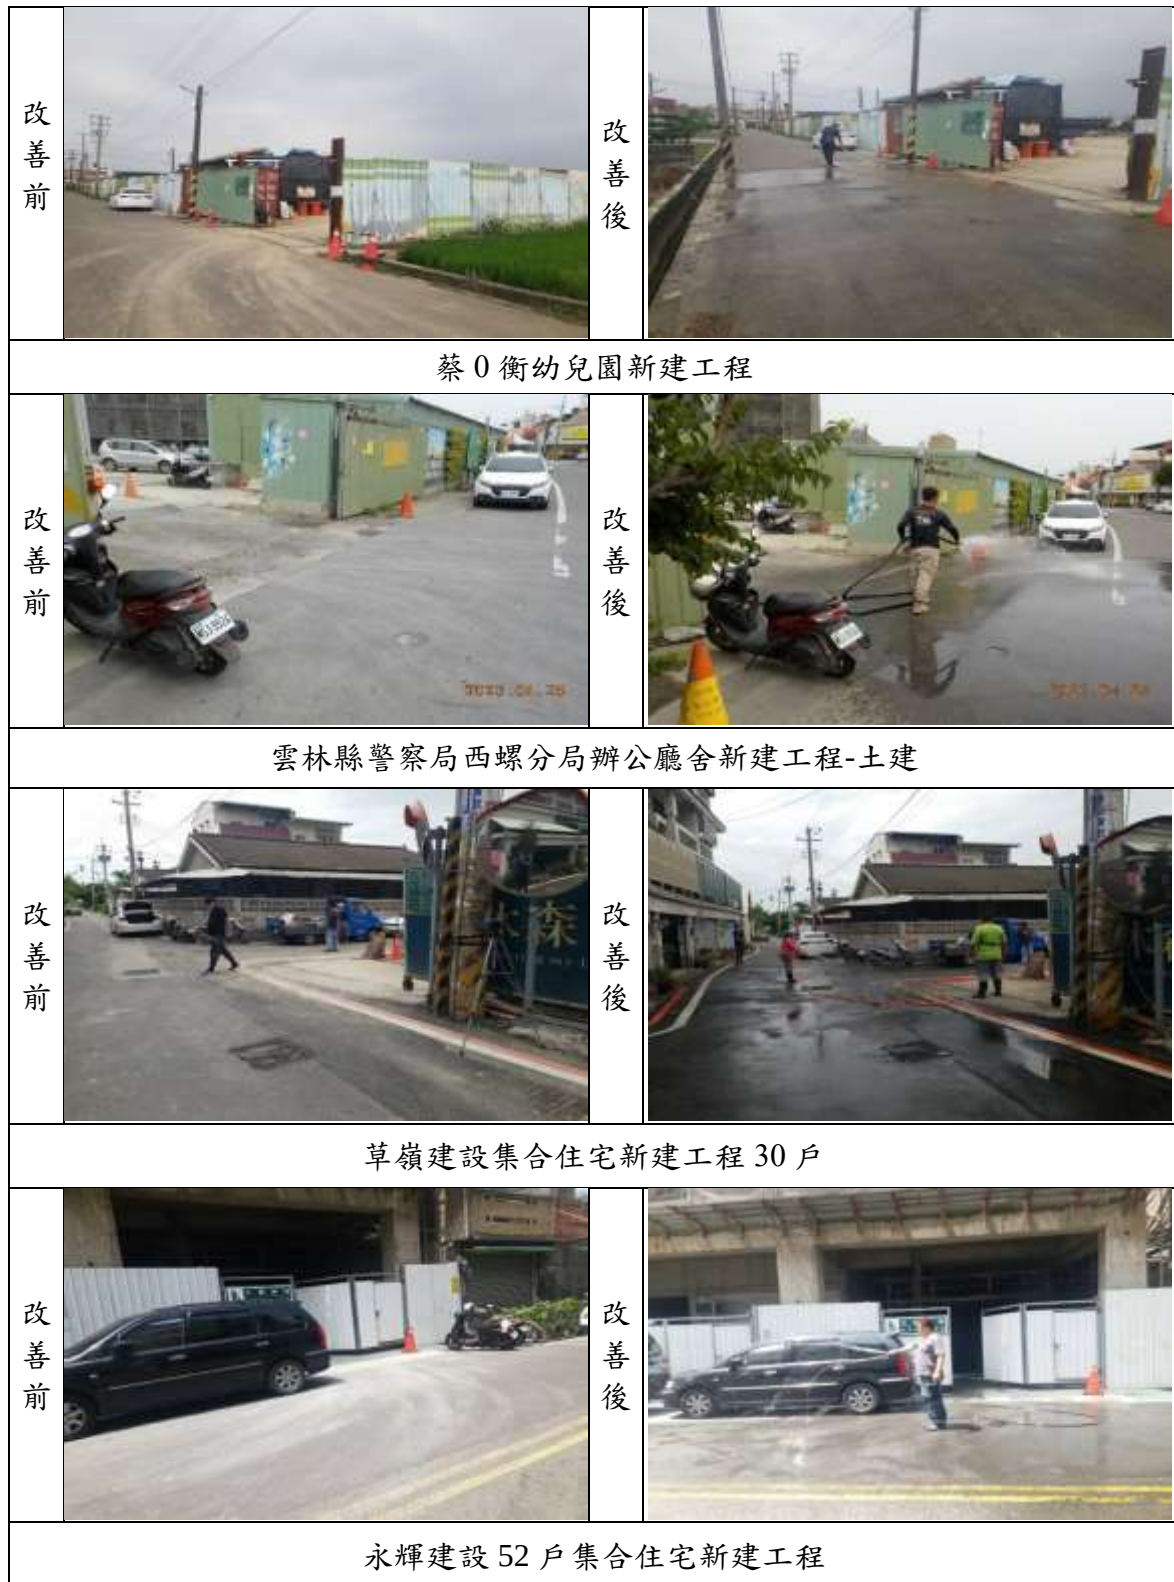
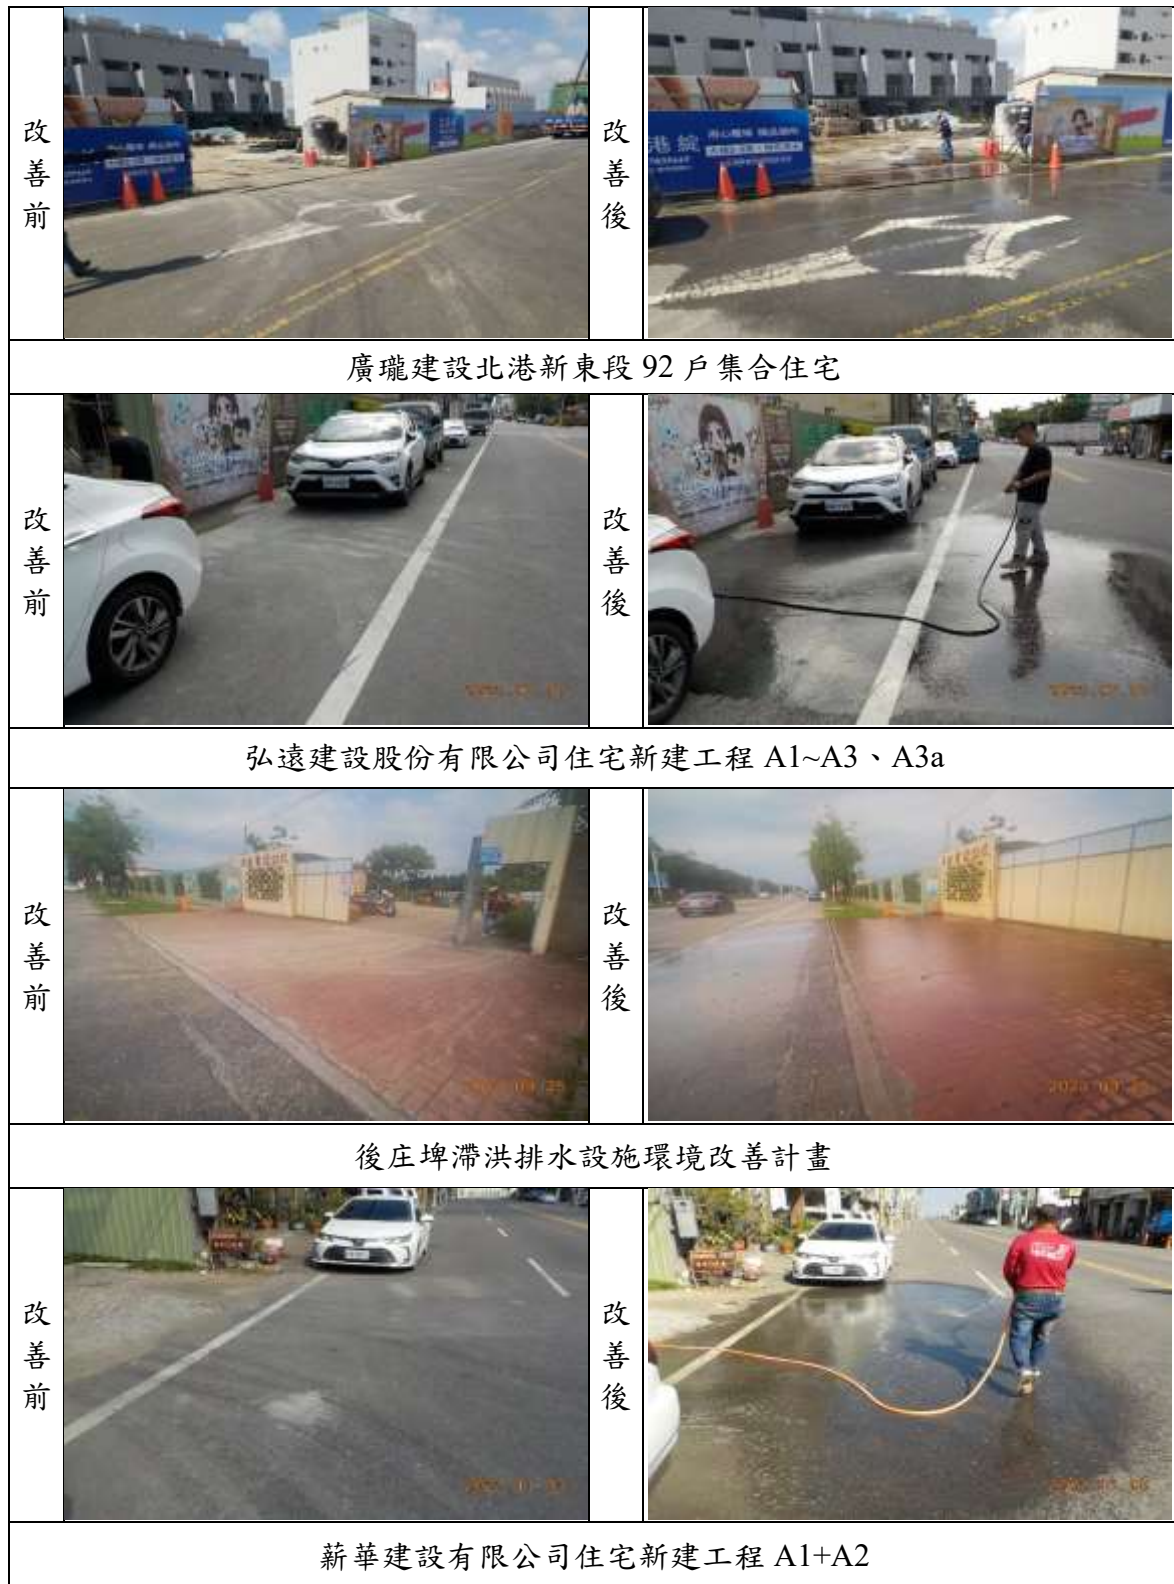
圖 8.2-1 道路髒污執行成果照片(1/3)

統計 112 年 1 月 1 日至 112 年 12 月 31 日止，累計有 70 處工地因泥土污染路面或出入口髒污而遭取締或提報，其中以建築類工程占大多數，約有 94.3%。巡查工程師於發現污染事實，當下立即要求工地派員進行清洗作業，並確認改善完成做成紀錄，巡查情形說明如表 8.2-1 及圖 8.2-1 道路髒污執行成果照片所示。

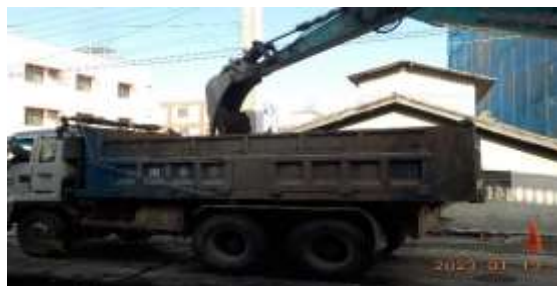
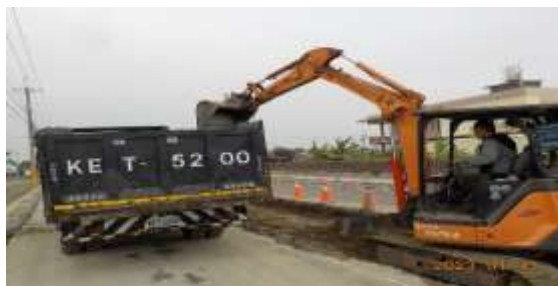
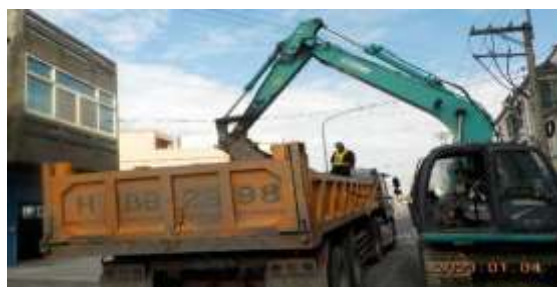
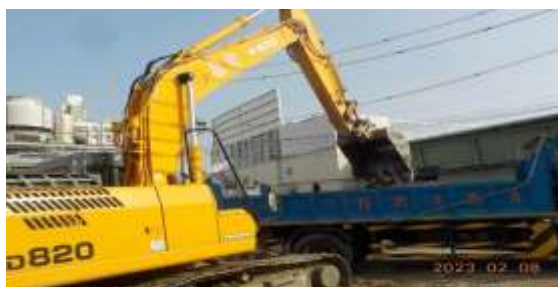
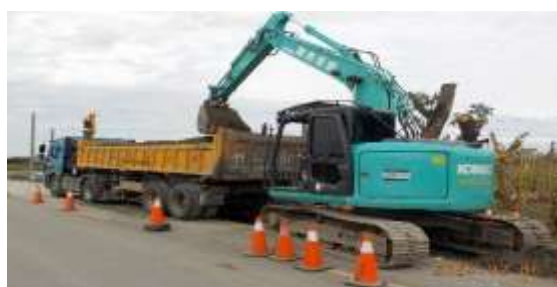
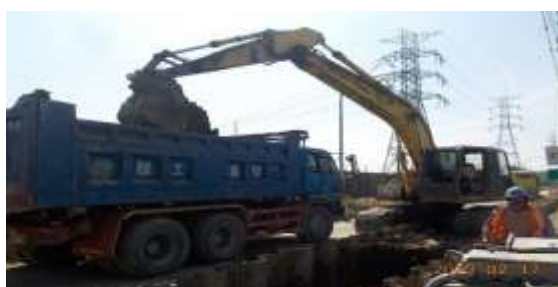
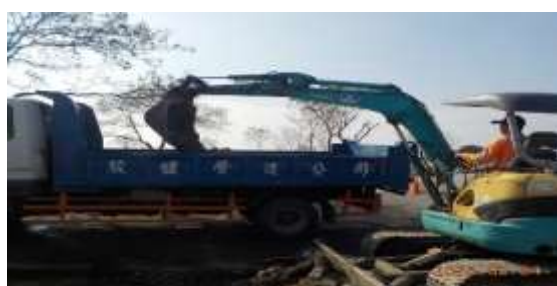
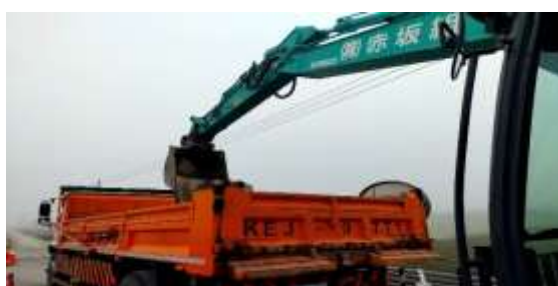
圖 8.3-1 廢土不落地執行成果照片(1/3)

推動廢土不落地，讓工區內或周遭環境沒有廢土散落或堆積，以大幅降低營建土方所造成之逸散污染，從工程開挖至回填完成為止，施工單位應依規定不讓挖起之廢土堆置路面，並以卡車立即載走或先放入帆布袋暫存再以車輛載走；透過使用簡易圍籬或紐澤西護欄，使得工區內塵土不外漏，廢土不落地完工及不積塵(完工後清洗路面)等，其減量在於土方開挖及車輛裝卸運送作業，依據防制措施等級及作業面積百分比影響減量成效之優劣，最高可達90%以上之減量成效。

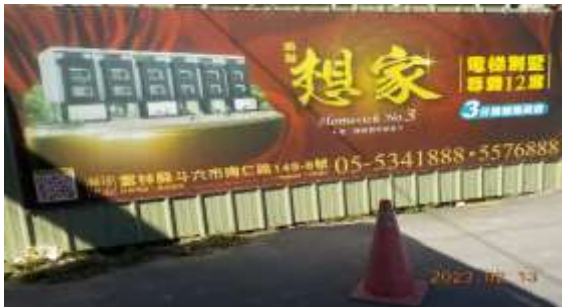
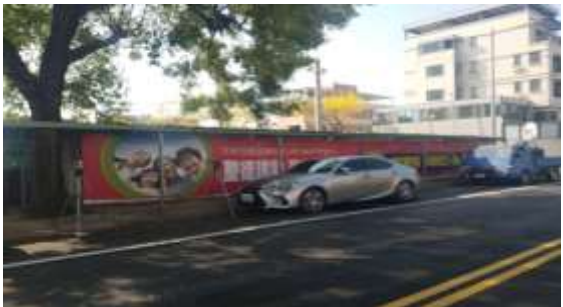
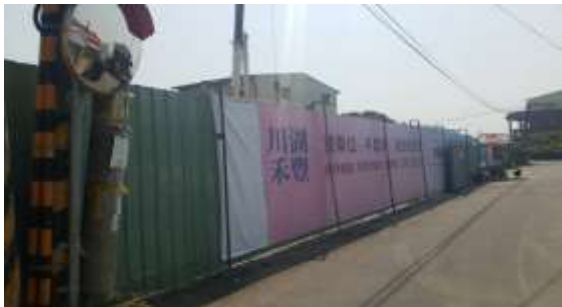
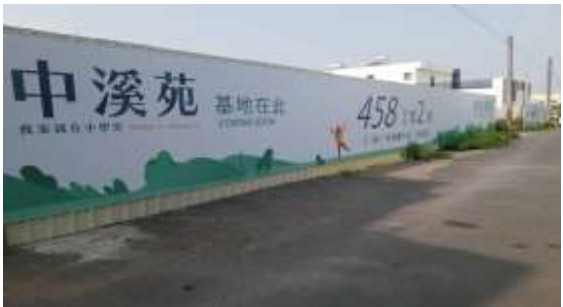
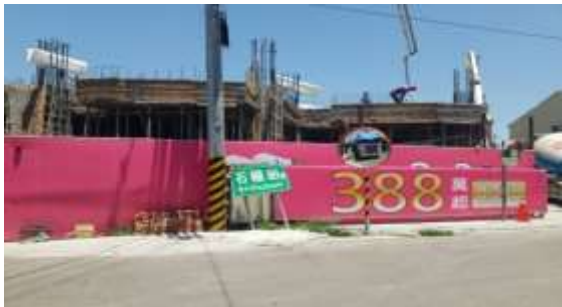
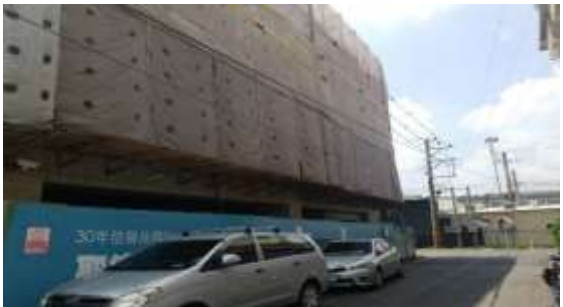
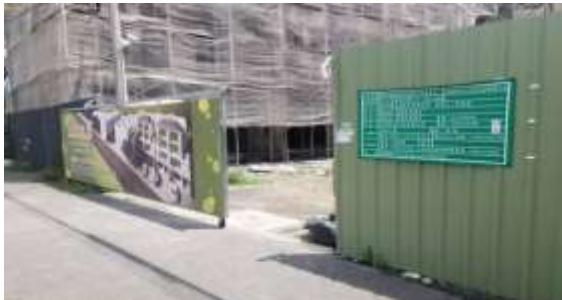
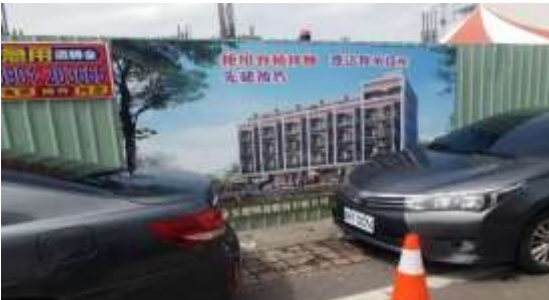
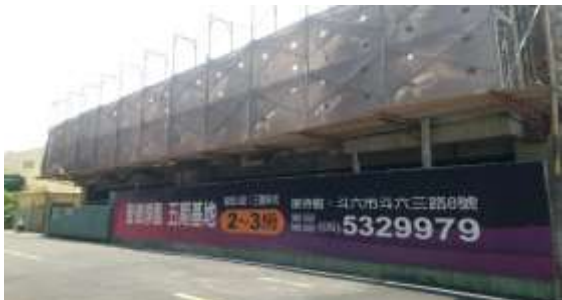
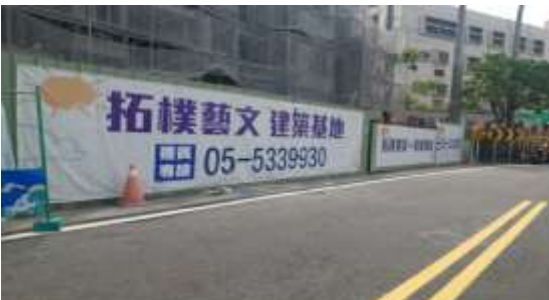
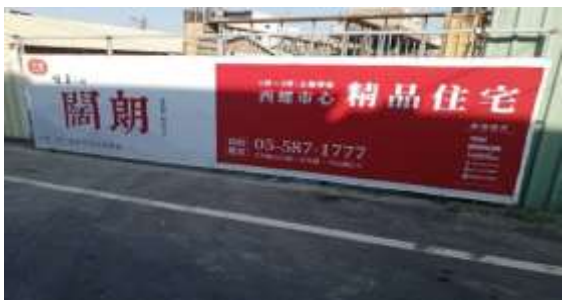
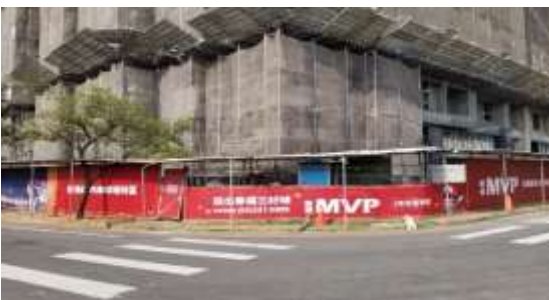
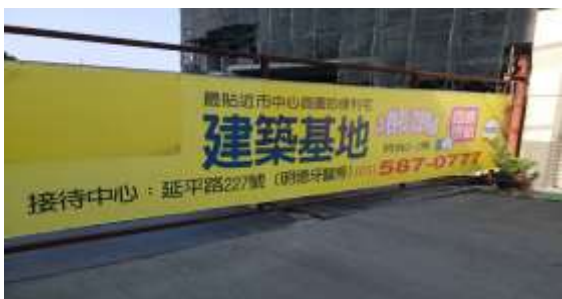
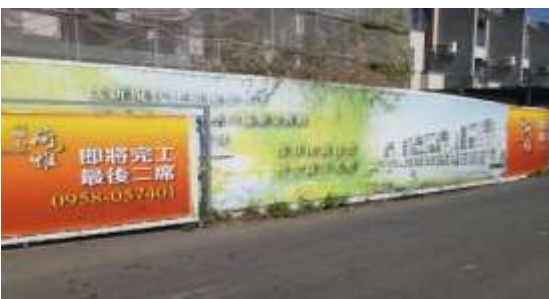
圖 8.4-1 圍籬綠美化成果照片(1/2)

圍籬綠美化是指透過植生綠化或帆布美化的方式，打破民眾對於營建工地「圍籬」的冰冷生硬觀感，增加親鄰友善度與提昇企業形象。圍籬植生綠化施作方法，主要利用盆栽、椰纖掛壁、壁盆及掛盆等方式，將植栽放置於圍籬旁或圍籬上，或藉由爬藤植物之栽種，讓工地圍籬成為綠牆，並淨化工地周圍空氣；而圍籬帆布美化則是將經過設計之帆布(例如結合周邊環境意象、搭配售屋廣告等)，懸掛於圍籬上進行美化，或採用直接彩繪的方式讓圍籬更顯活潑。

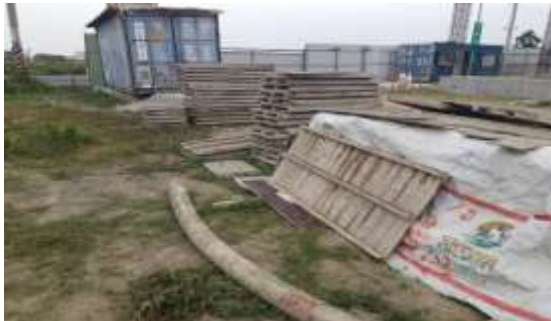
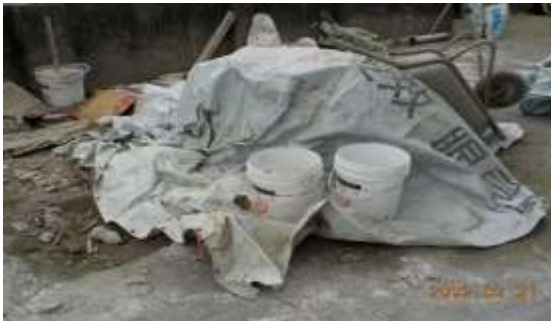
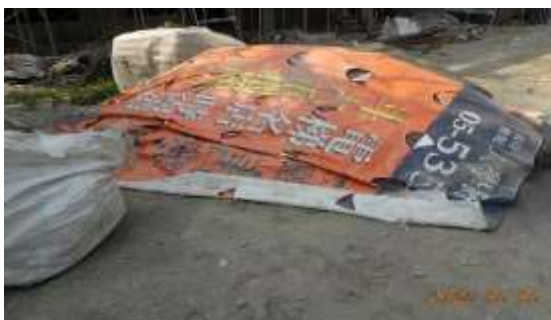
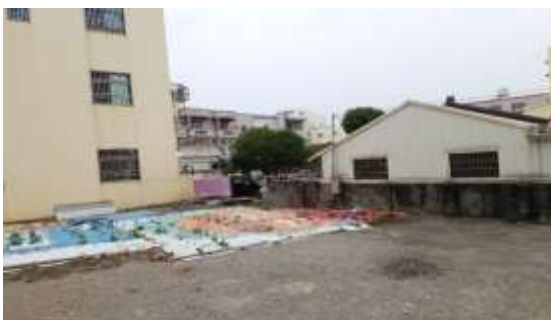
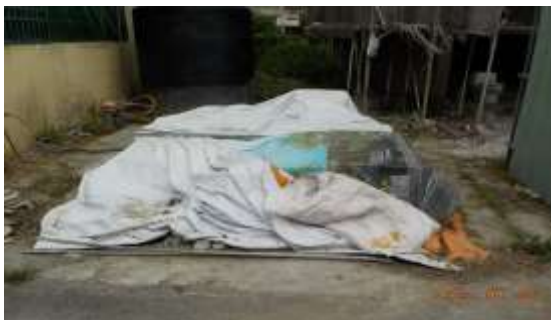
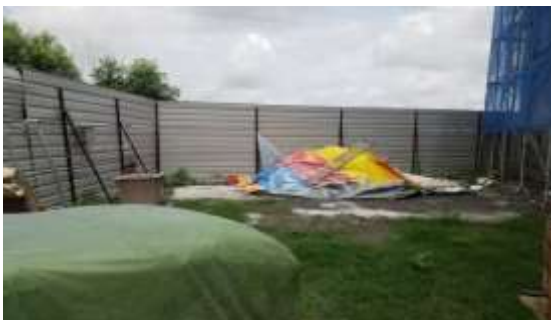
圖 8.5-1 廣告帆布再利用現況照片

統計 112 年 1 月 1 日至 112 年 12 月 31 日止，本計畫透過作業，輔導工地可利用廢棄之廣告帆布，回收再利用於物料或建材堆置之覆蓋，既環保又省錢，已媒合 6 處工地(如表 8.5-1)透過廣告帆布回收再利用,現場成果照片如圖 8.5-1-1 所示，累計覆蓋面積約 92m<sup>2</sup>，改善（覆蓋）後削減量較原削減量增加 42.75%。

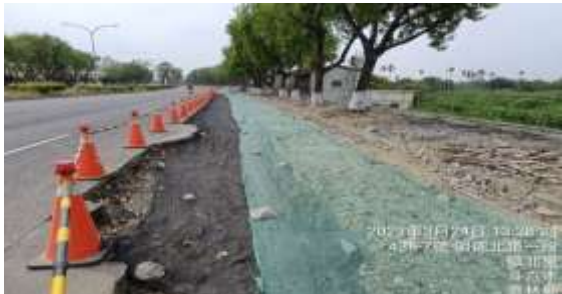
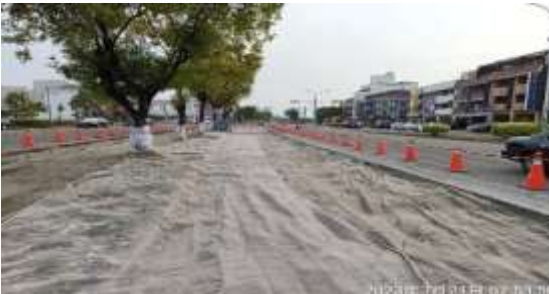
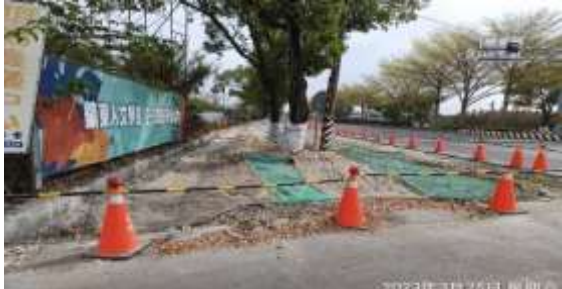
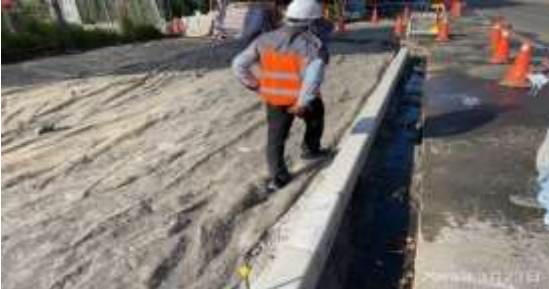
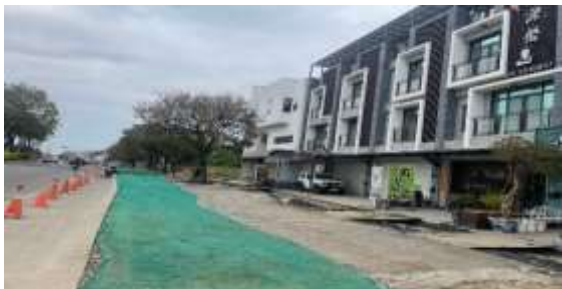
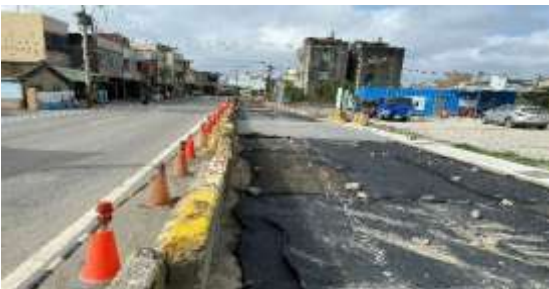
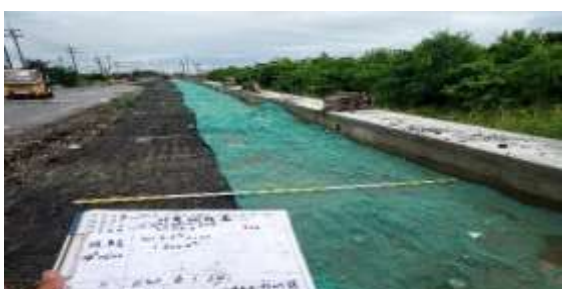
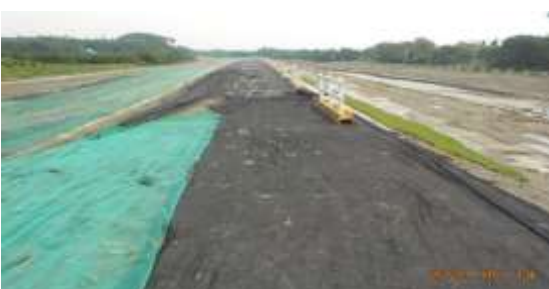
圖 8.5-2 農膜再利用現況照片

統計 112 年 1 月 1 日至 112 年 12 月 31 日止，輔導工地採用農民廢棄之農膜廢資材，再利用於覆蓋工區裸露地農膜的效果等同於防塵網，累計已完成媒合 13 處工地，鋪設面積約 38,262.85 平方公尺，後續將再持續推動農膜回收再利用於工地裸露地覆蓋，農廢資材再利用，可減少裸露地揚塵及露天燃燒等問題，改善空氣品質，巡查情形說明如表 8.5-3 所示及圖 8.5-2 農膜再利用執行成果照片。
