# 112 年度營建工程污染管制及查核作業計畫 期末報告(定稿本)

計畫編號：YLEPB-112-001

受委託單位：理虹工程顧問股份有限公司

雲林縣環境保護局 編印

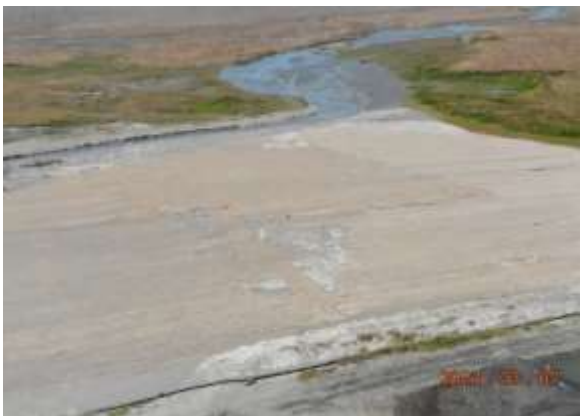
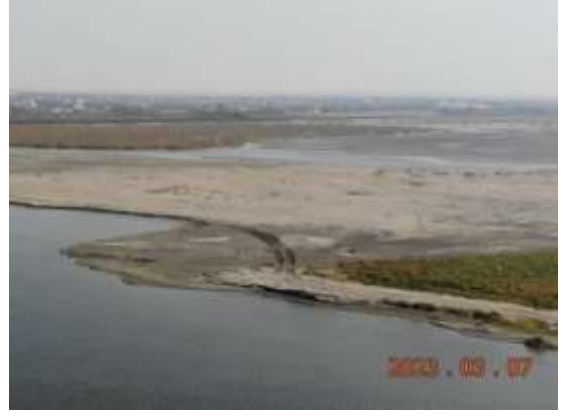
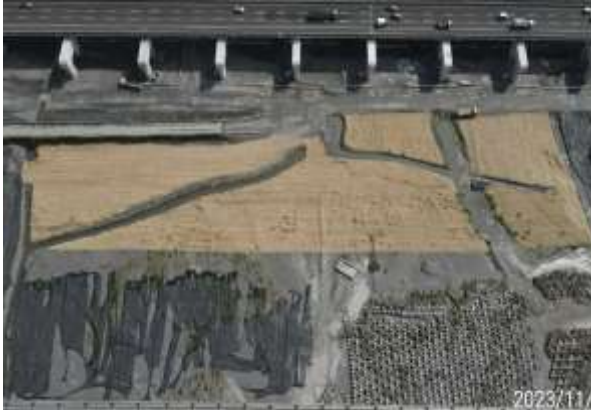
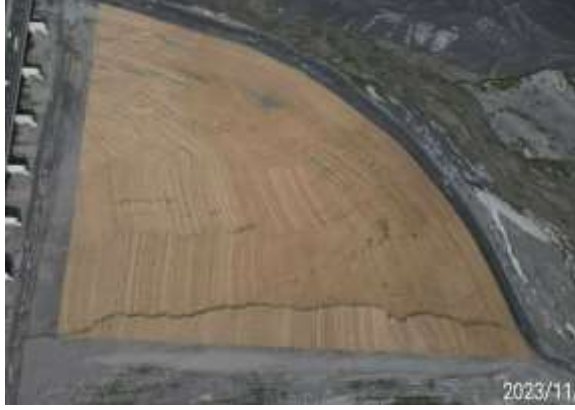
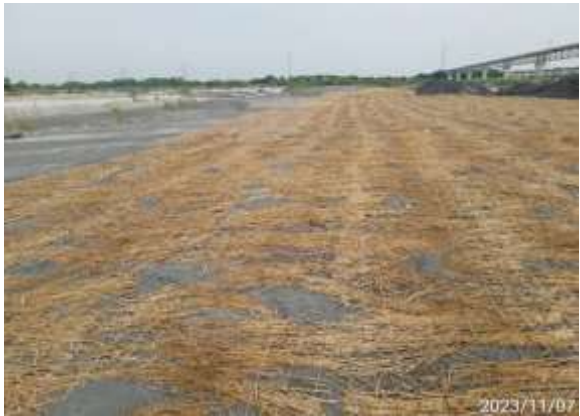
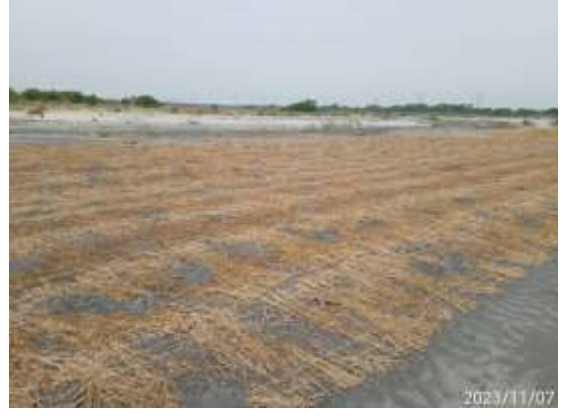
圖 8.5-4 稻草蓆鋪設成果照片

營建工程裸露地的污染防制措施多採定期灑水方式，然對於大面積裸露地之工區，往往難以落實全面灑水，或無適當防制措施致容易產生揚塵。鑑此，今年度持續推動大面積裸露地採用成本低廉，而效能持久的稻草蓆搭配植生方式，進行裸露地鋪設工作；稻草蓆的使用時間大約 6 個月會自然腐化，營建工地裸露地鋪設稻草再加以植生，以利植草之生長，稻草自然腐化後亦不會有農廢產生的問題。

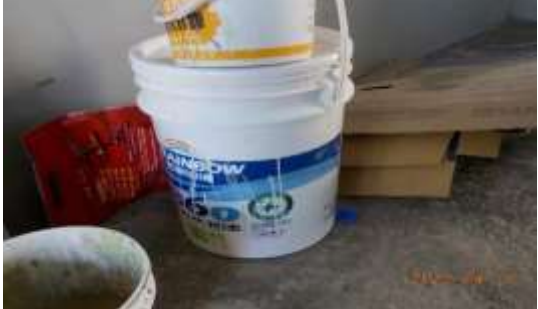
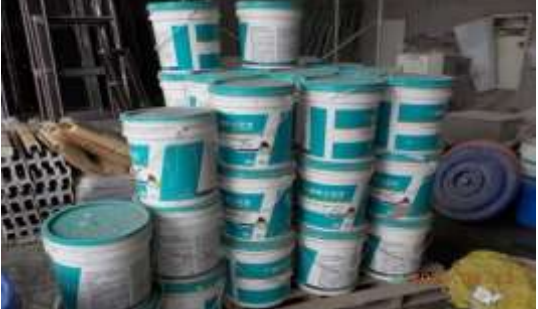
圖 8.8-1 工地塗料有機溶劑 VOC 調查成果照片(2/2)

| <p>冠翔居不動產開發企業行等 2 戶住宅新建工程(A1、A2)</p> | <p>合總建設股份有限公司代表人：王 0 堯集合住宅及雜項工作物新建工程</p> |

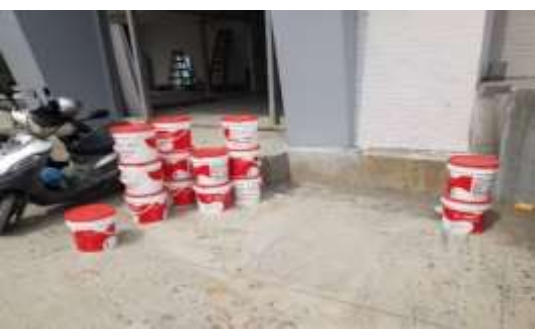
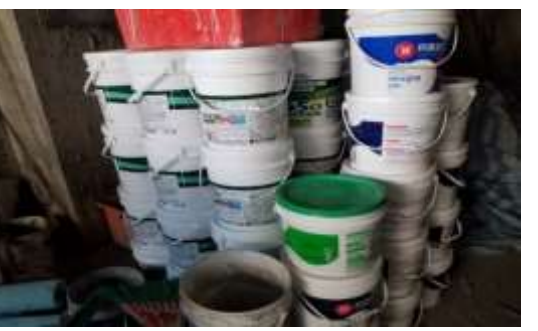
| <p>山璞建設大竹圍段-集合住宅新建工程</p> | <p>遠拓建設有限公司 39 戶集合住宅</p> |

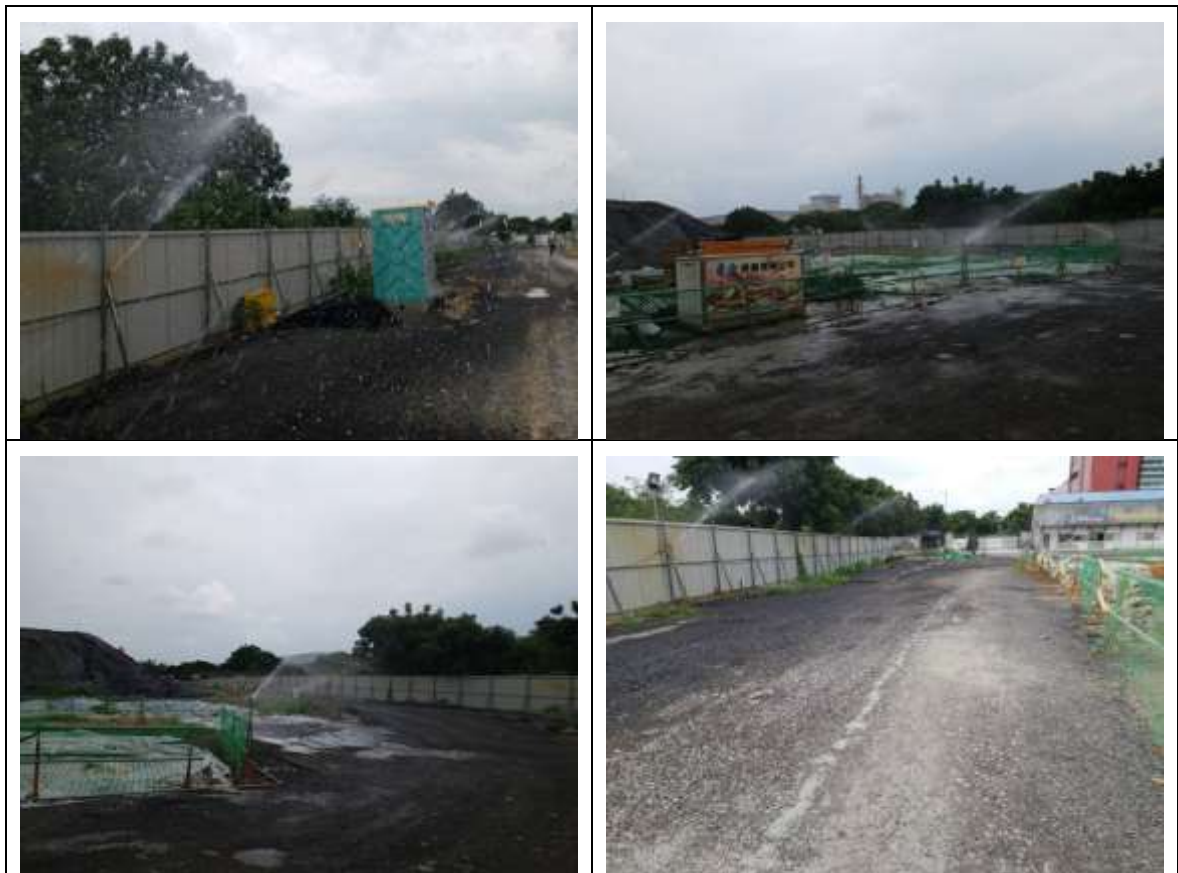
圖 8.9-1 設置移動式加壓噴霧灑水設備照片

輔導 1 處營建工程\_矽品虎科廠一期新建工程，基地面積 36,836.17 平方公尺，於工區裸露地、土方堆置區及圍籬周邊設置移動式加壓噴霧灑水設備。工區裸露地已完成鋪設粗級配及覆蓋防塵網，土方堆置區覆蓋防塵網，再透過可移動式加壓噴霧灑水器，加強灑水，以抑制揚塵逸散，改善粒狀污染物，照片如圖 8.9-1。

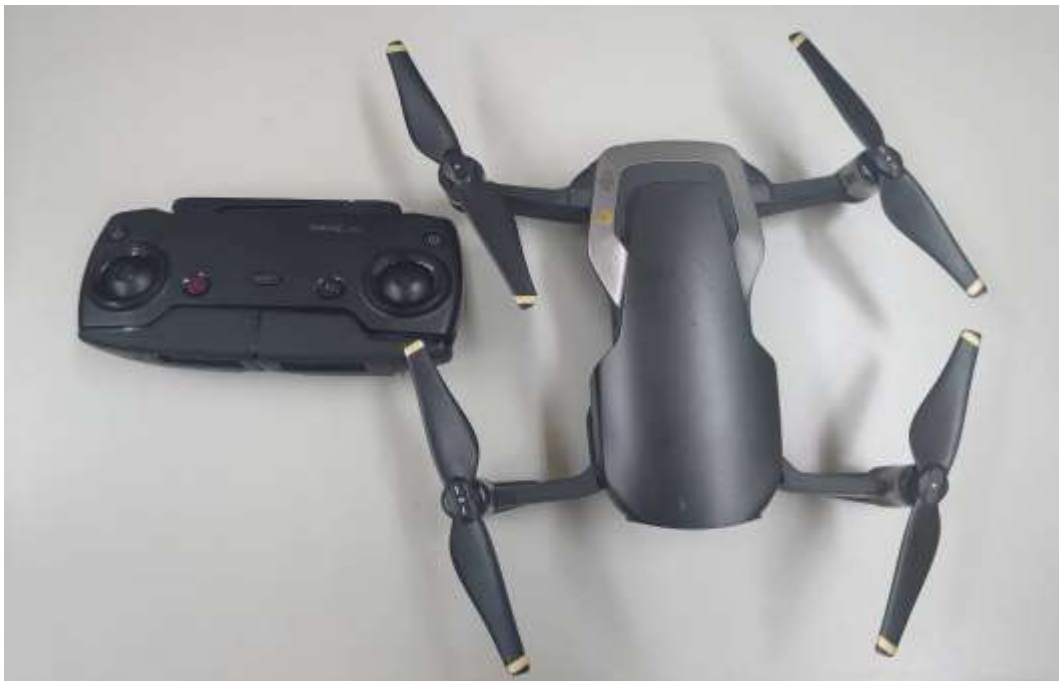
圖 9.1-1 高機動性無人飛行載具圖示

由於部分大型工程施工範圍較大，若僅由巡查工程師平面巡查方式，易有視線死角等問題，而無法確切掌握全工區裸露地各項防制措施設置情形，進而無法全面有效掌握工區施工期間空氣污染防制措施應用情形。為能有效掌握本縣內大型工地污染防制設施實施情形，本計畫採以高機動性無人飛行載具（Unmanned Aerial Vehicle System，簡稱 UAV）進行大型工地空拍作業。UAV 可在低空下空拍作業，其正射影像平面位置精確度可達公尺級，且可小區域或重點地區空拍可迅速取得影像資料，因此用於污染源拍攝及蒐證效果極佳，不僅可以彌補地面巡查死角，並可正確掌握工區內裸露地防制措施實施面積，藉以督促輔導業主及承包商落實防制設施設置，以有效改善污染源及降低排放量。無人飛行載具如圖 9.1-1。

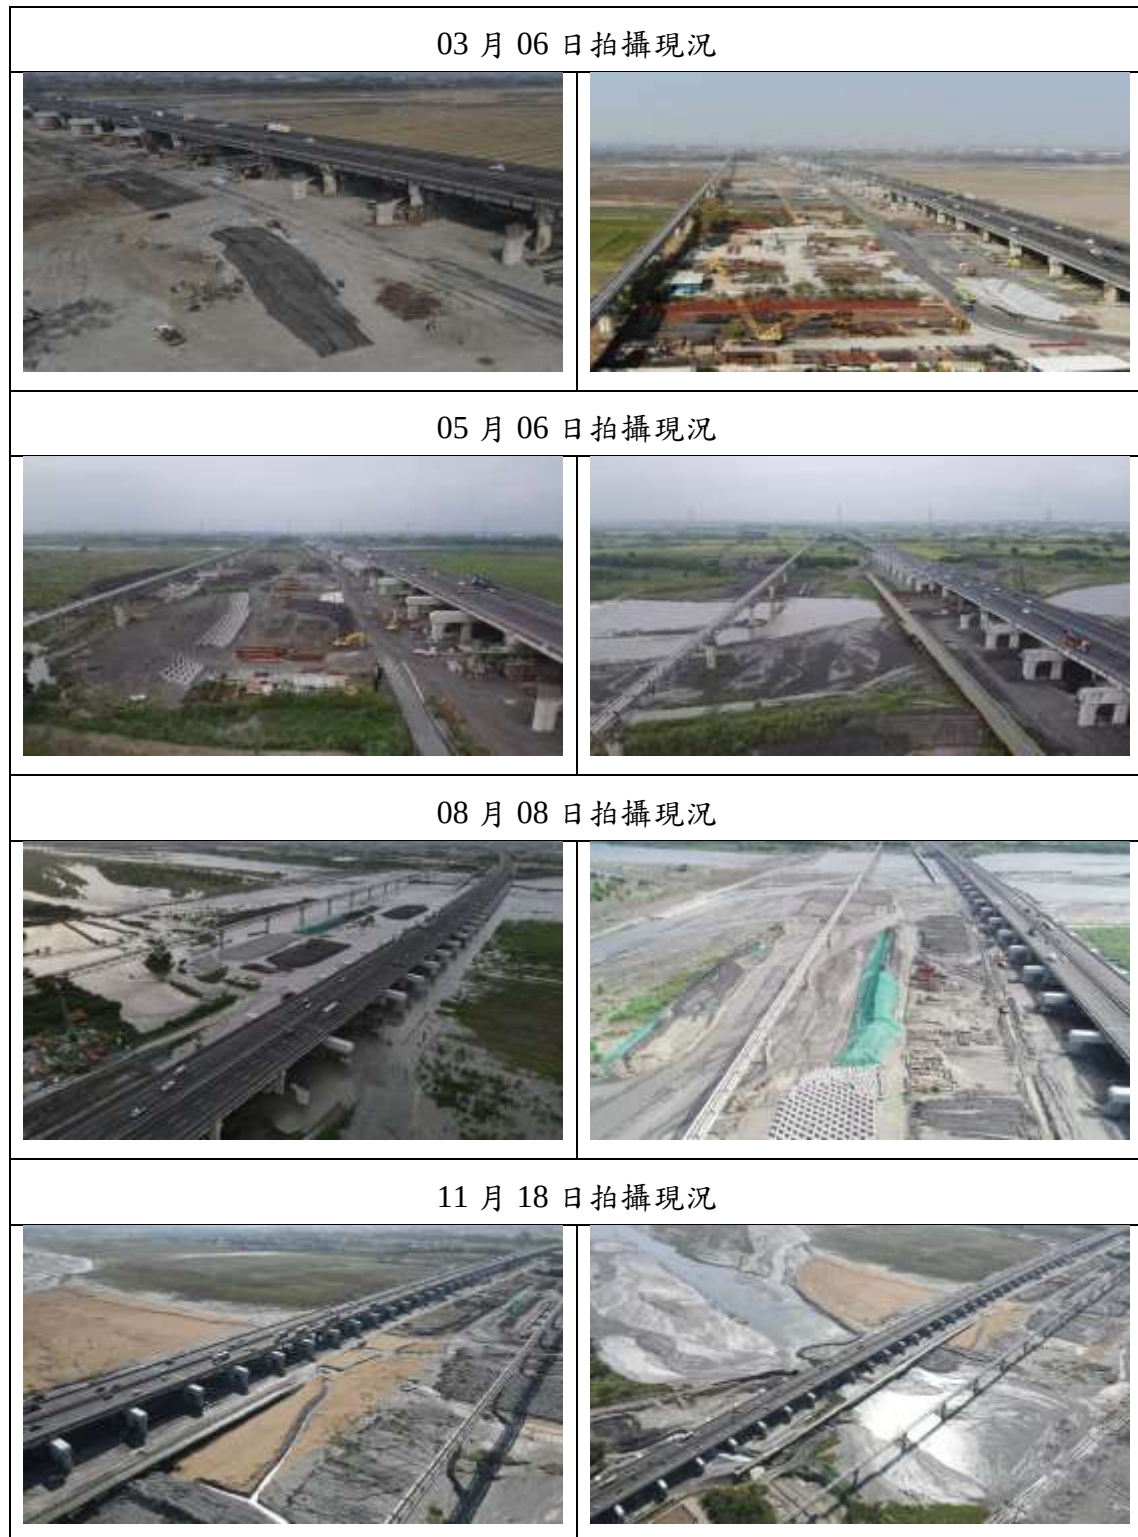
圖 9.1-2 第 M16 標國道 1 號中沙大橋耐洪與耐震能力提升改善工程暨西螺交流道  
穿越橋改建工程 空拍作業變化對照圖

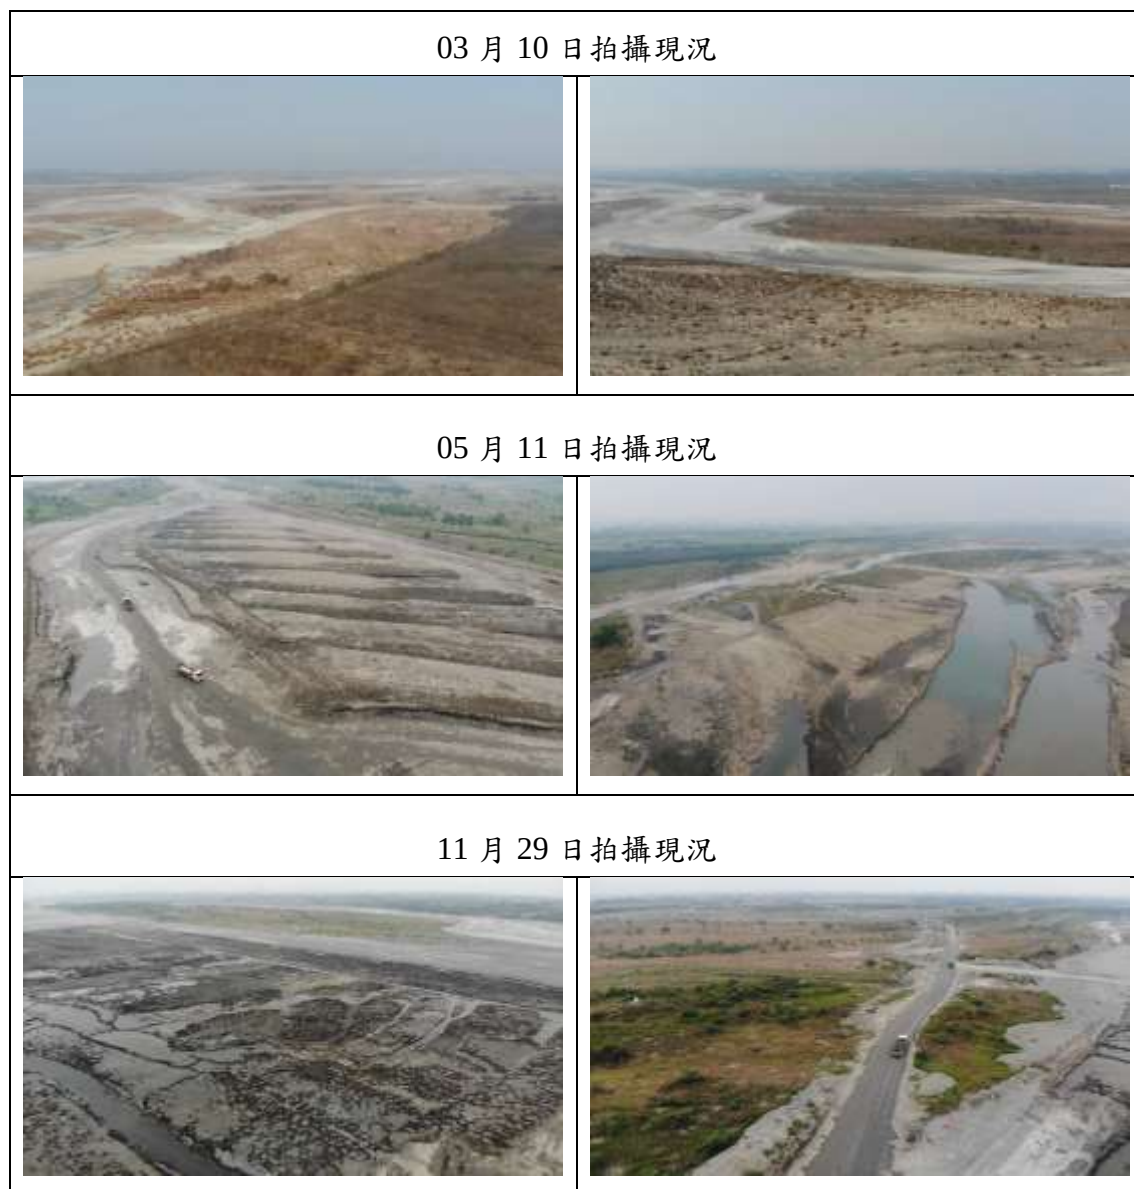
圖 9.1-3 濁水溪彰雲大橋疏濬土石計畫-支出部分 空拍作業變化對照圖

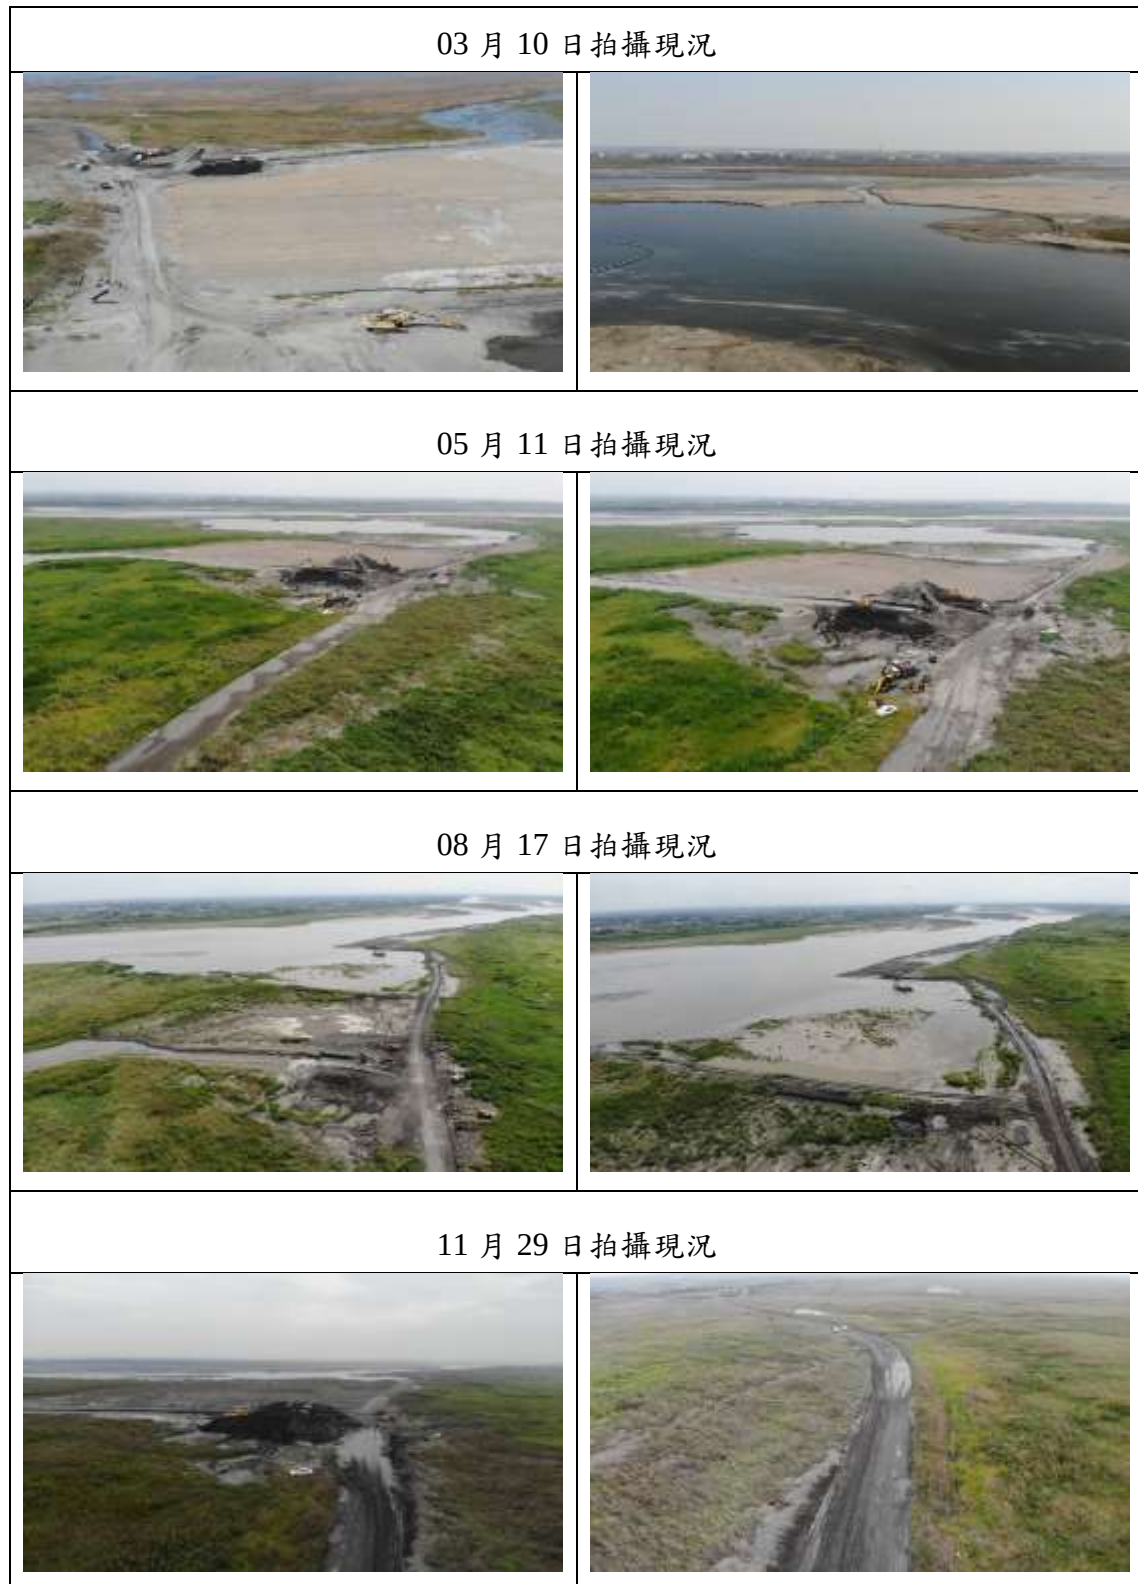
圖 9.1-4 110 年度濁水溪出海水口段疏濬工程併辦土石標售(支出部分) 空拍作業  
變化對照圖

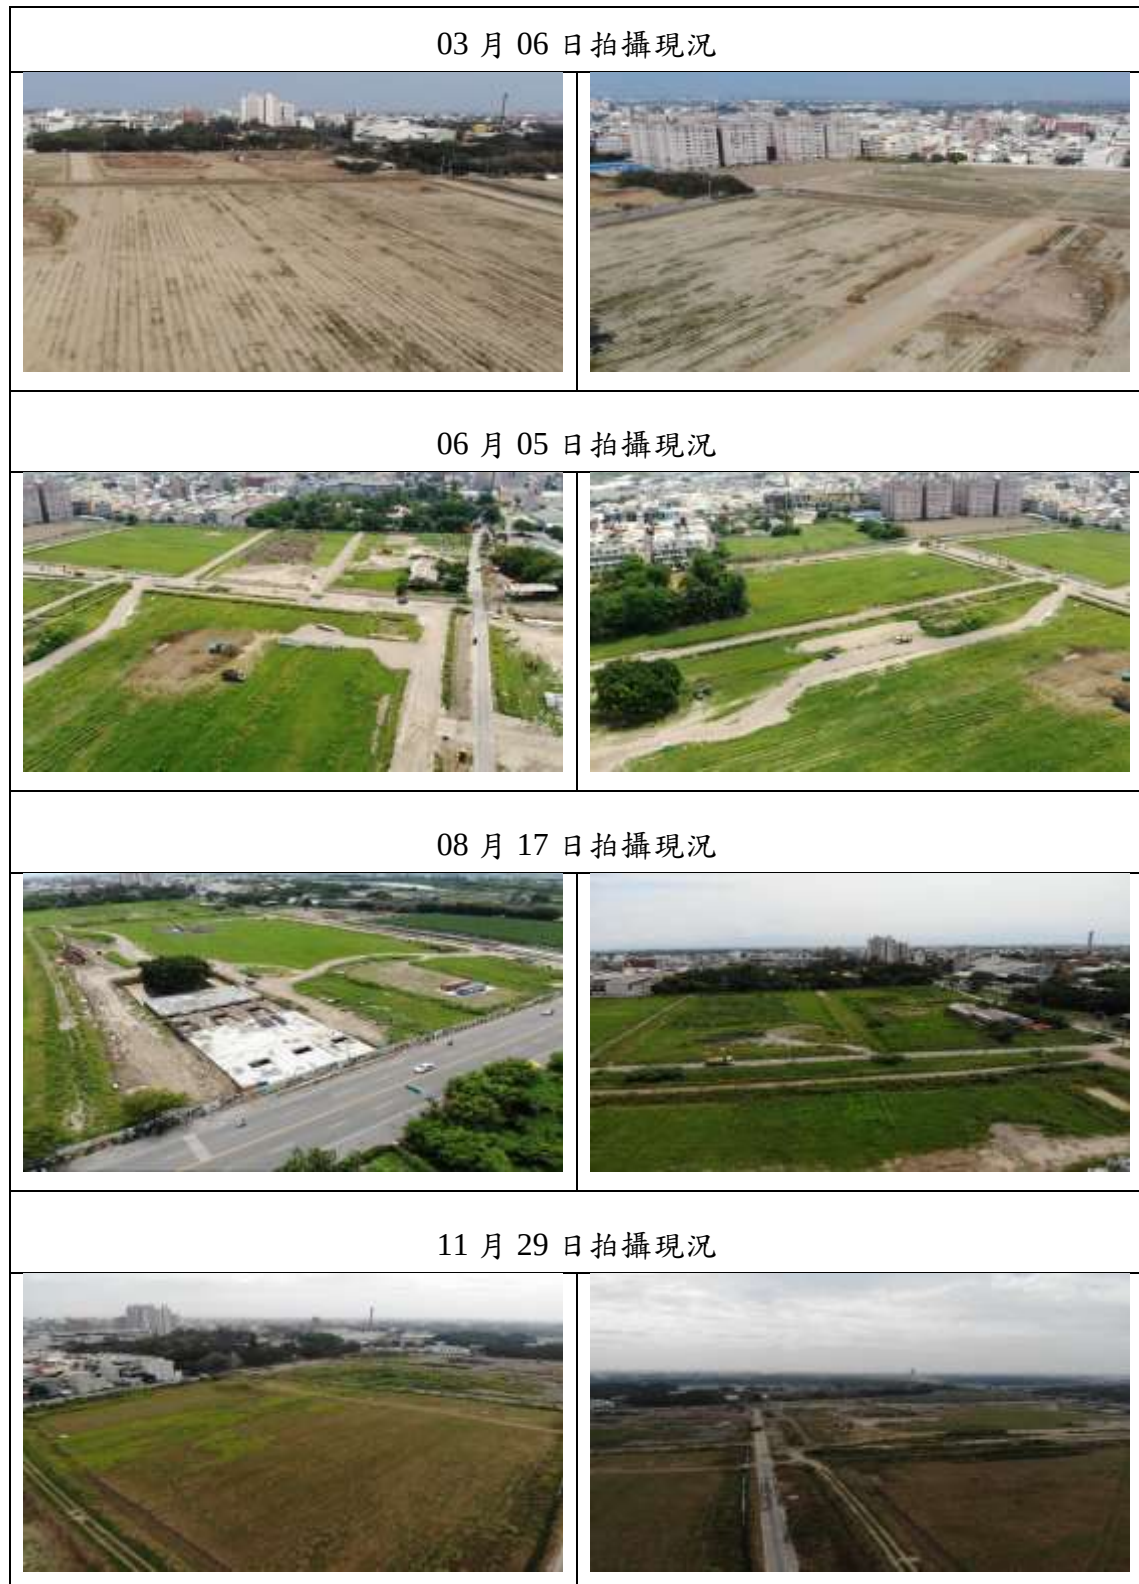
圖9.1-5雲林縣北港糖廠市地重劃工程 空拍作業變化對照圖

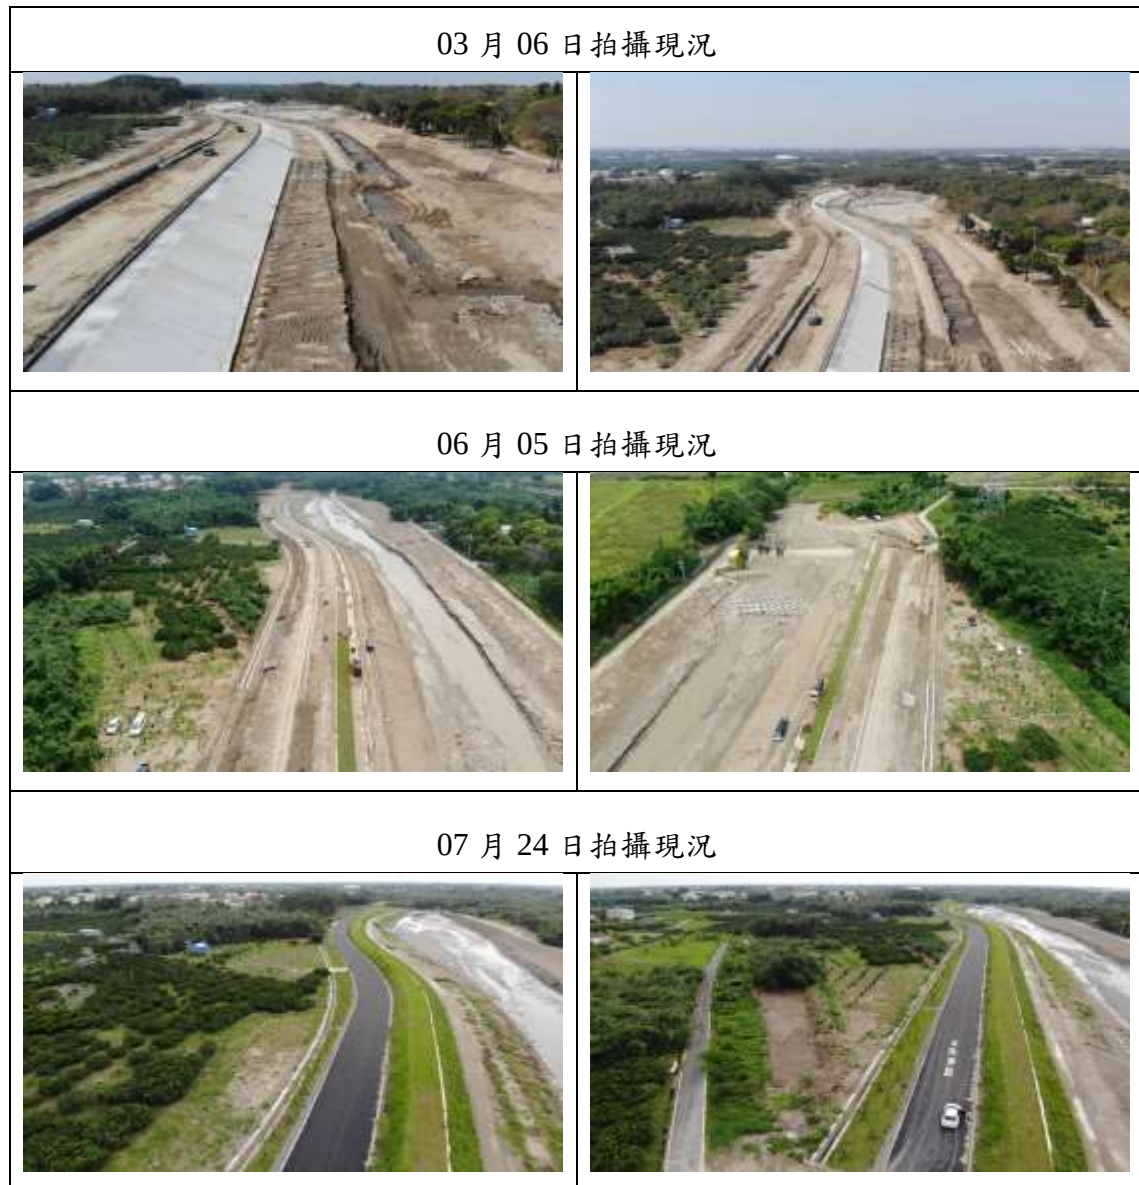
圖 9.1-6 石牛溪頂柴裡堤防改善工程 空拍作業變化對照圖

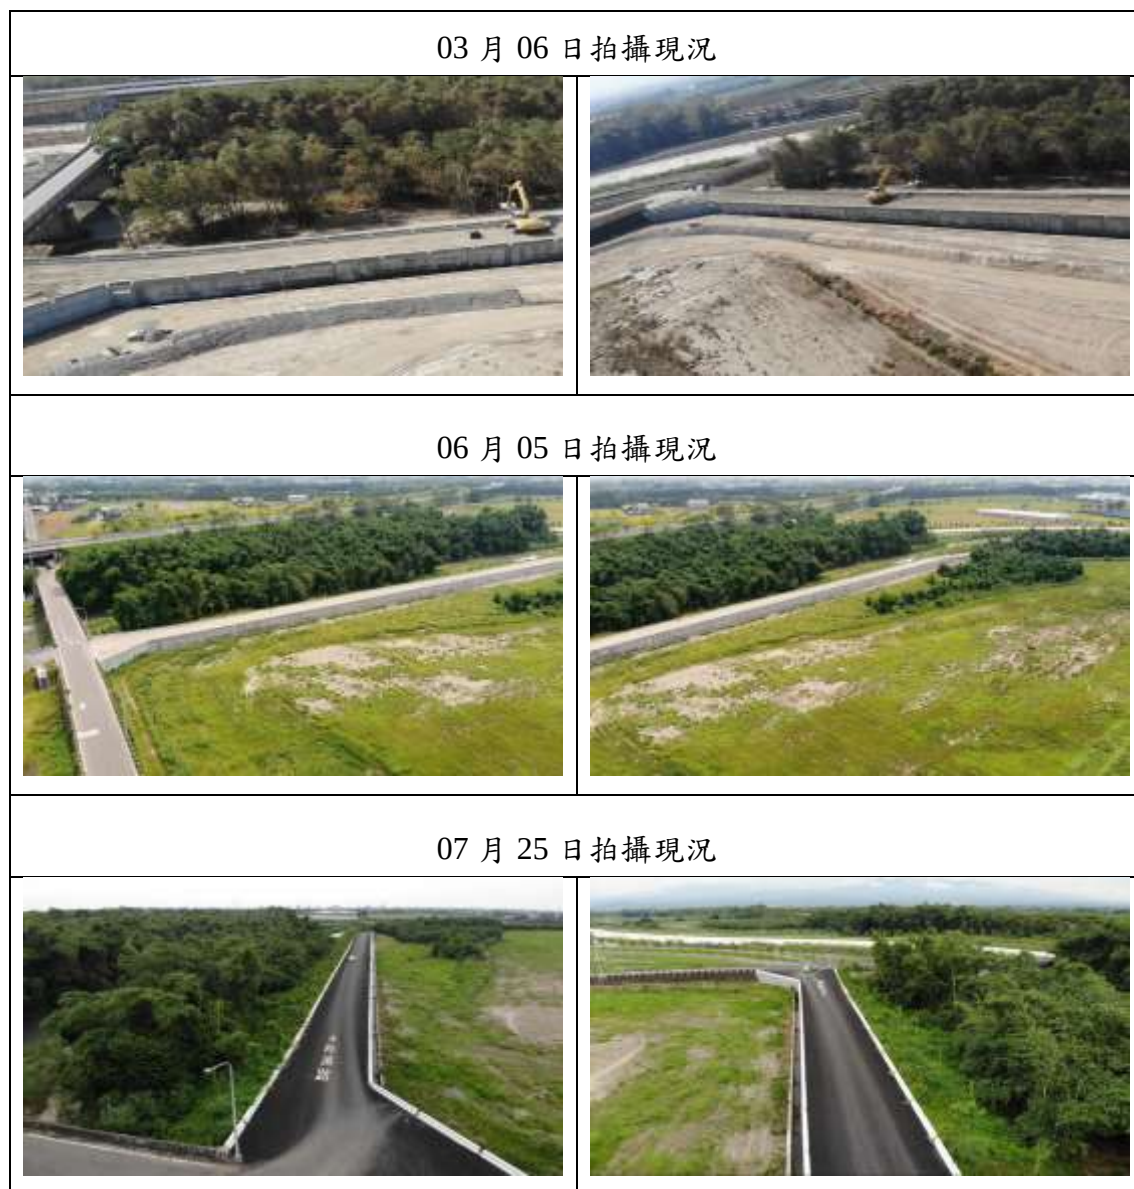
圖 9.1-7 石牛溪東明將軍堤段(一期)改善工程(三工區) 空拍作業變化對照圖

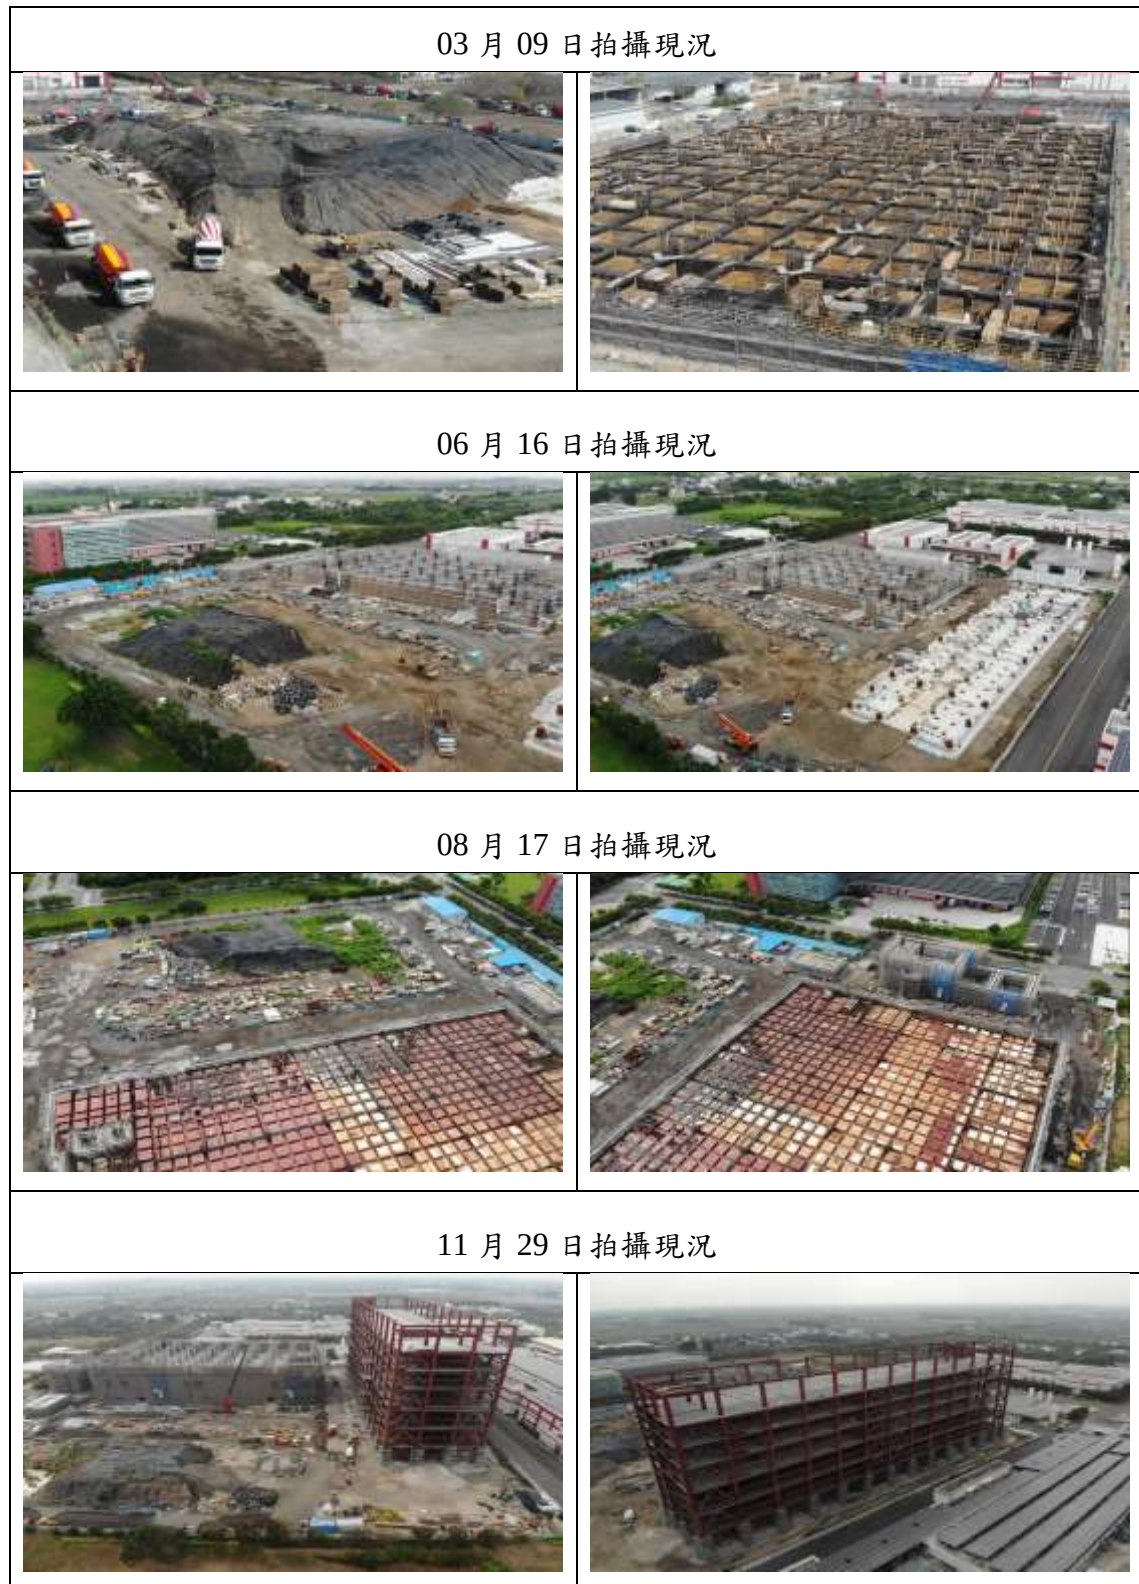
圖 9.1-8 矽品精密工業股份有限公司中科分公司 空拍作業變化對照圖

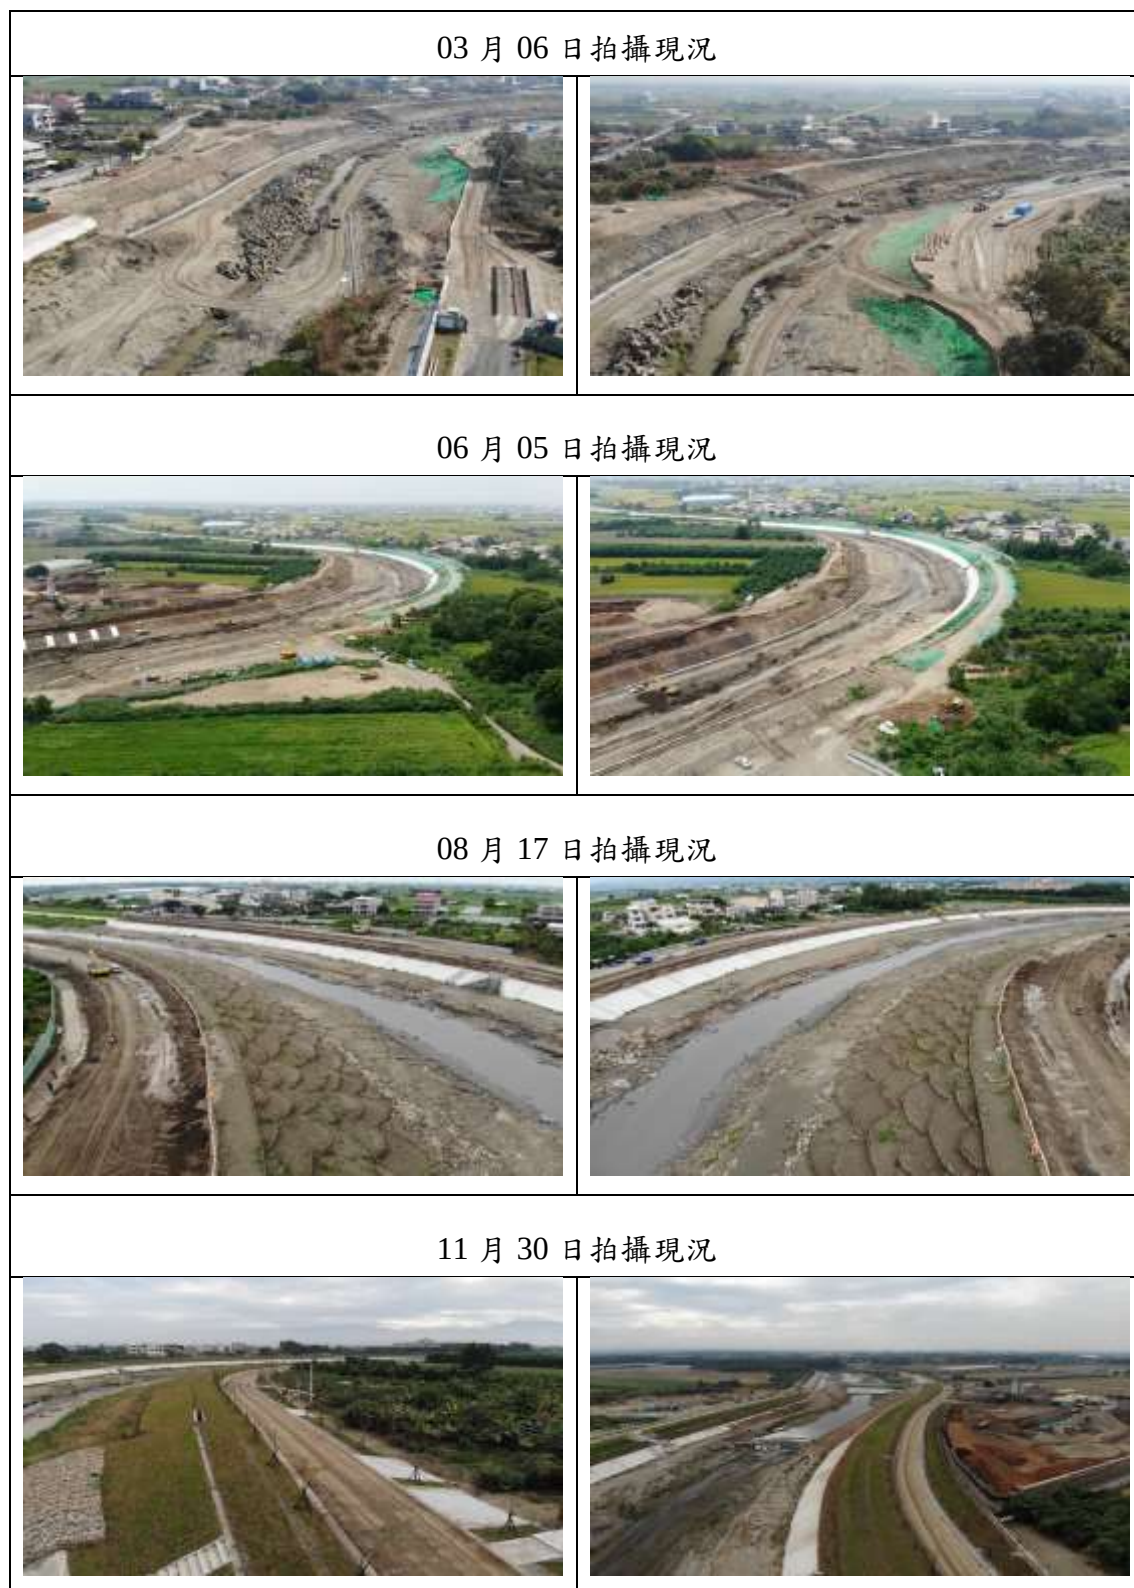
圖 9.1-9 石牛溪東明將軍堤段(一期)改善工程(一工區) 空拍作業變化對照圖

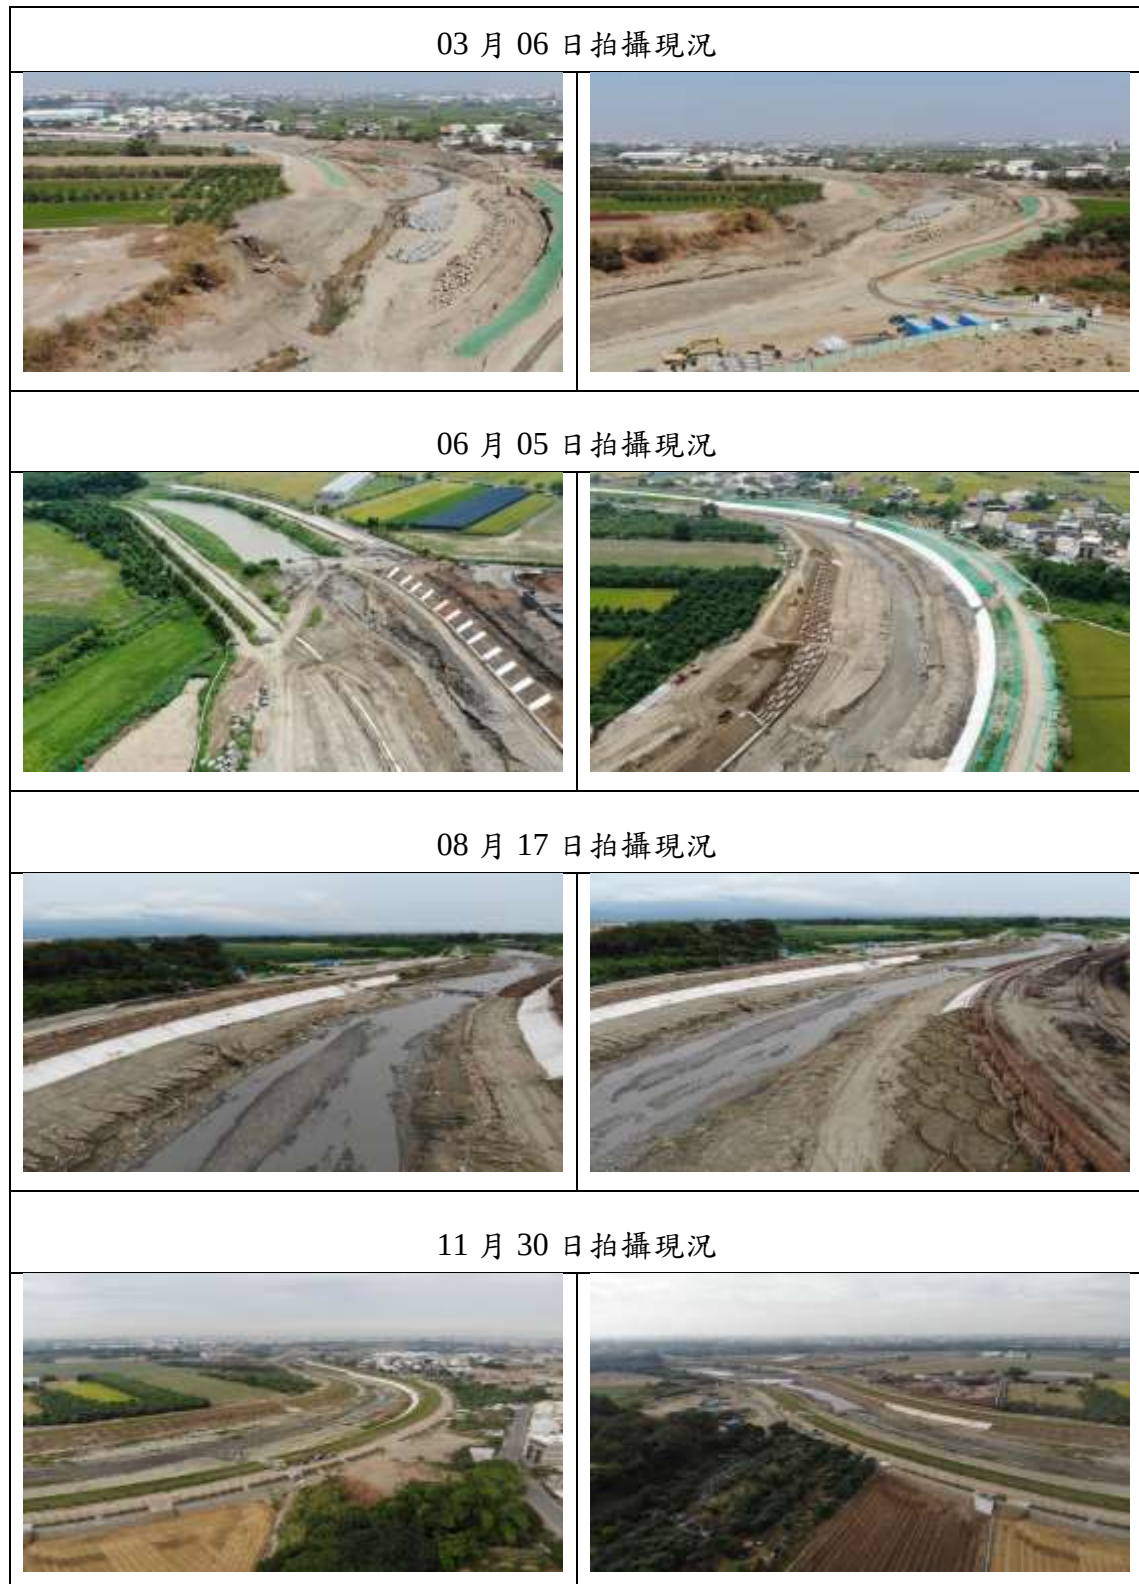
圖 9.1-10 石牛溪東明將軍堤段(一期)改善工程(二工區) 空拍作業變化對照圖

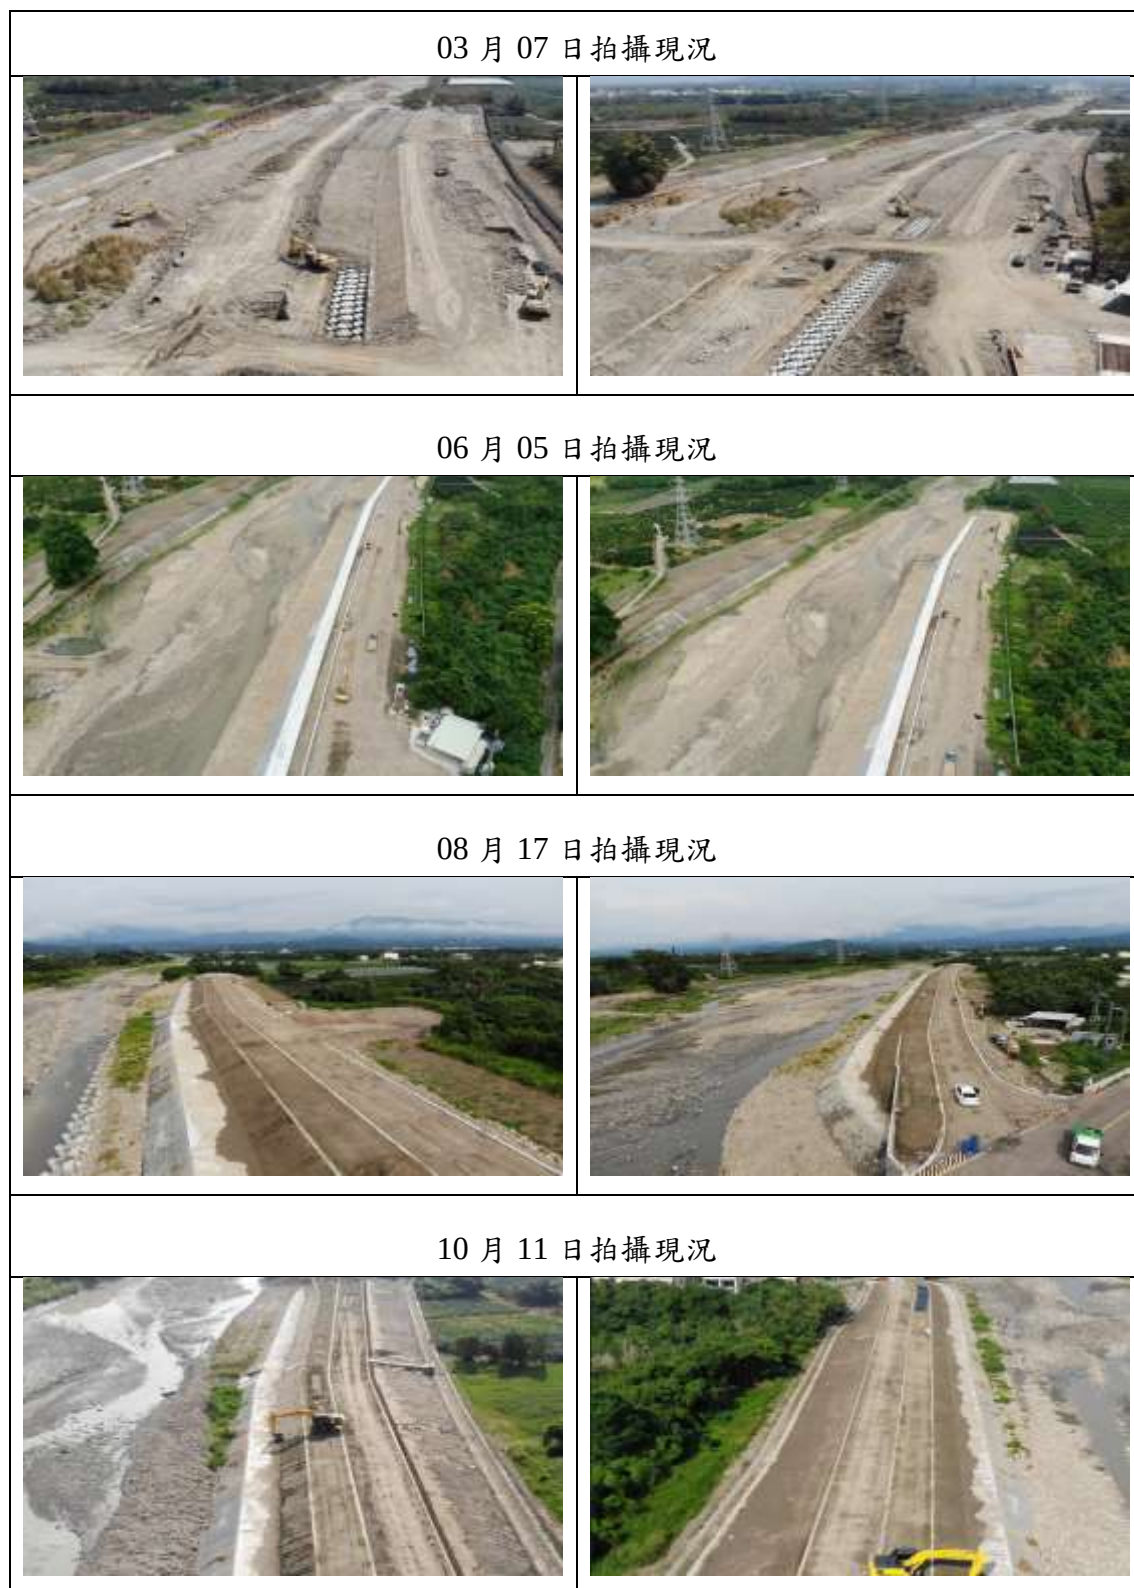
圖 9.1-11 石牛溪下涌仔及溪洲堤防改善工程 空拍作業變化對照圖

石牛溪下湳仔及溪洲堤防改善工程為經濟部水利署第五河川局發包之道路(隧道)工程，該工區位於古坑鄉石牛溪溪洲仔橋至水碓南橋，全長大約 300 米，位於石牛溪兩側皆設置甲種圍籬如無法設置已完成聲請替代方案替之；現場堤防新建已告知工地負責人裸露地盡可能保留原有植生，並建議可多加採用稻草蓆覆蓋抑制揚塵，施工區及開挖區請灑水抑制揚塵，現場備有水車隨時維護周邊道路。(如圖 9.1-11)。

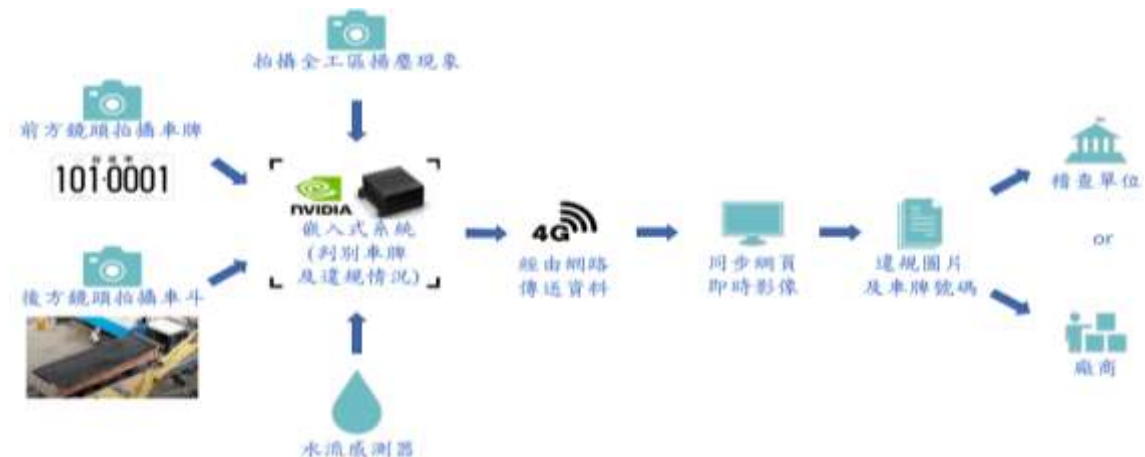
| 管制編號 | P112P9B001-1 | P112P31038-1 |
|---|---|---|
| 科技化空氣污染防制設施 | (1)13 支空氣品質感測。<br>(2)2 支空氣品質感測。<br>(3)1 組自動灑水設施。<br>(4)1 組洗車停等自動攔阻設備。 | (1)1 支空氣品質感測。<br>(2)3 支影像感測器。<br>(3)1 支聲音感測器。<br>(4)3 組連動自動灑水噴霧設施。 |

圖 9.2-1 AI 智能監控系統示意圖

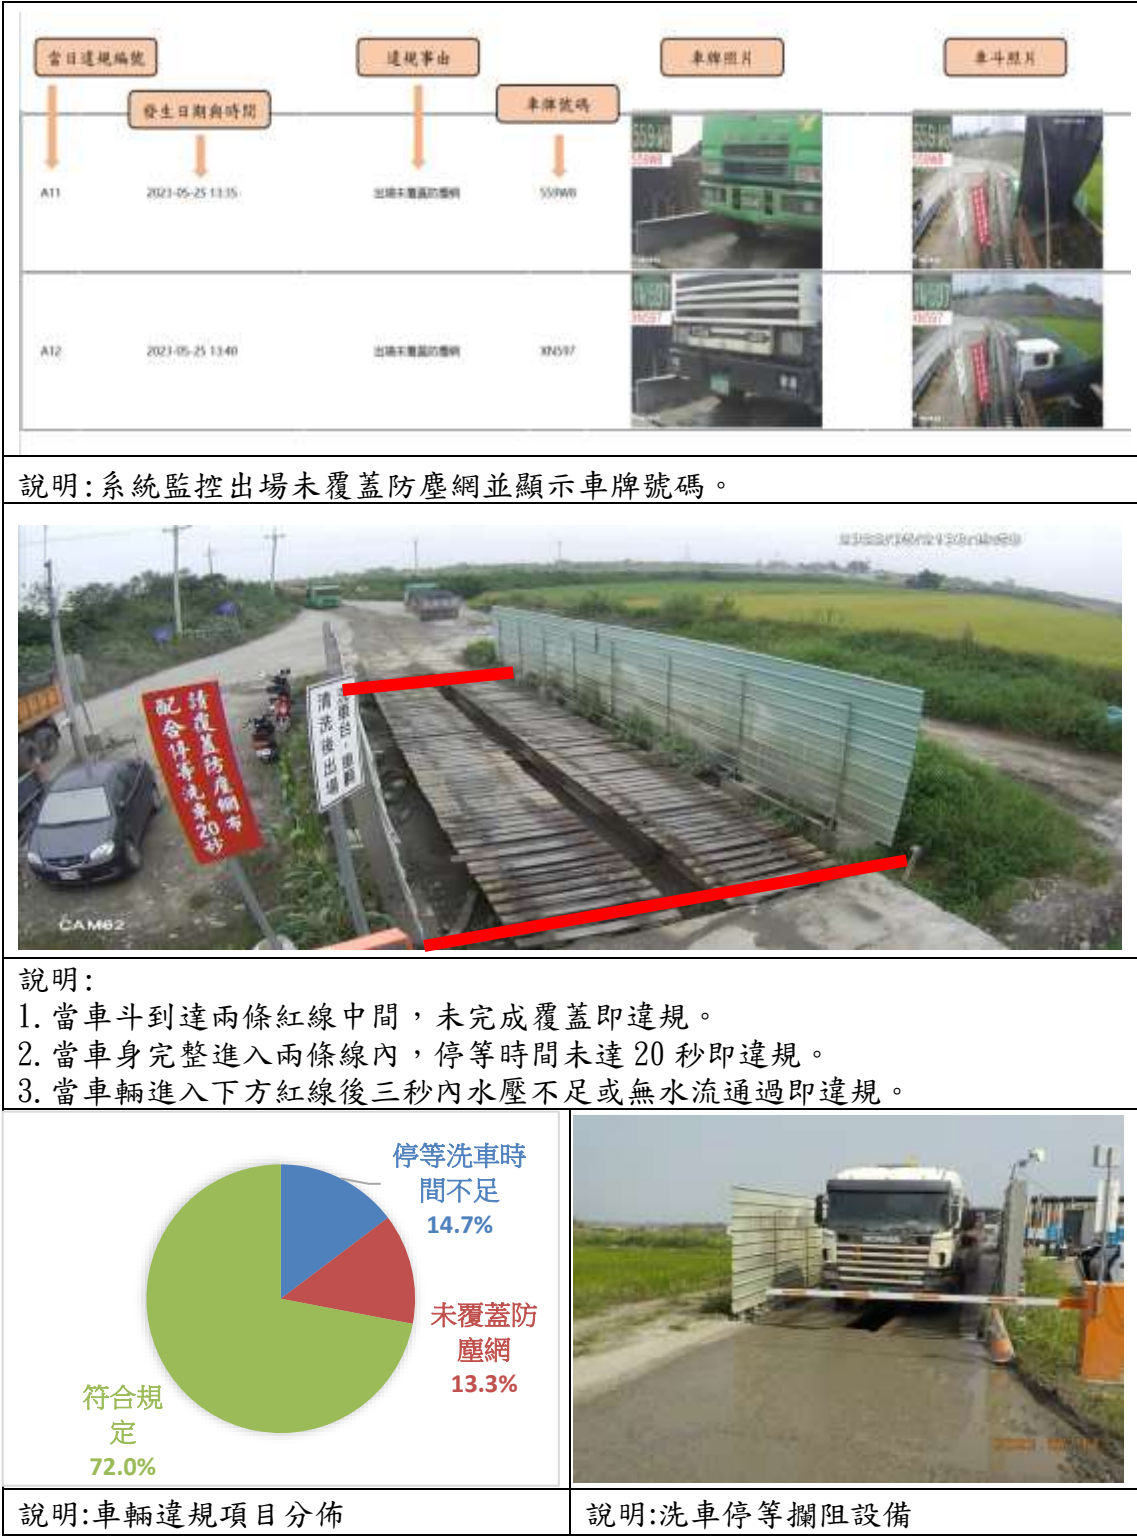
| 管制編號 | P112P9B001-1 | P112P31038-1 |
|---|---|---|
| 科技化空氣污染防制系統運作流程 | (1)感測器超過預警值，透過雲端管理系統發送 Line 通知，24 小時即時辨識的功能，方便遠端即時監控工地。<br>(2)自動污染防制設施，採用自動灑水設施。 | (1)感測器超過預警值，透過雲端管理系統發送 Line 通知，24 小時即時辨識的功能，方便遠端即時監控工地。<br>(2)連動自動灑水噴霧設施。 |

圖 9.2-2 AI 智能監控系統運作流程
