# 112-113 年度雲林縣水質感測器合辦應用計畫

## 期末報告 (定稿本)

雲林縣環境保護局委託辦理

受託單位：能碩工程顧問股份有限公司

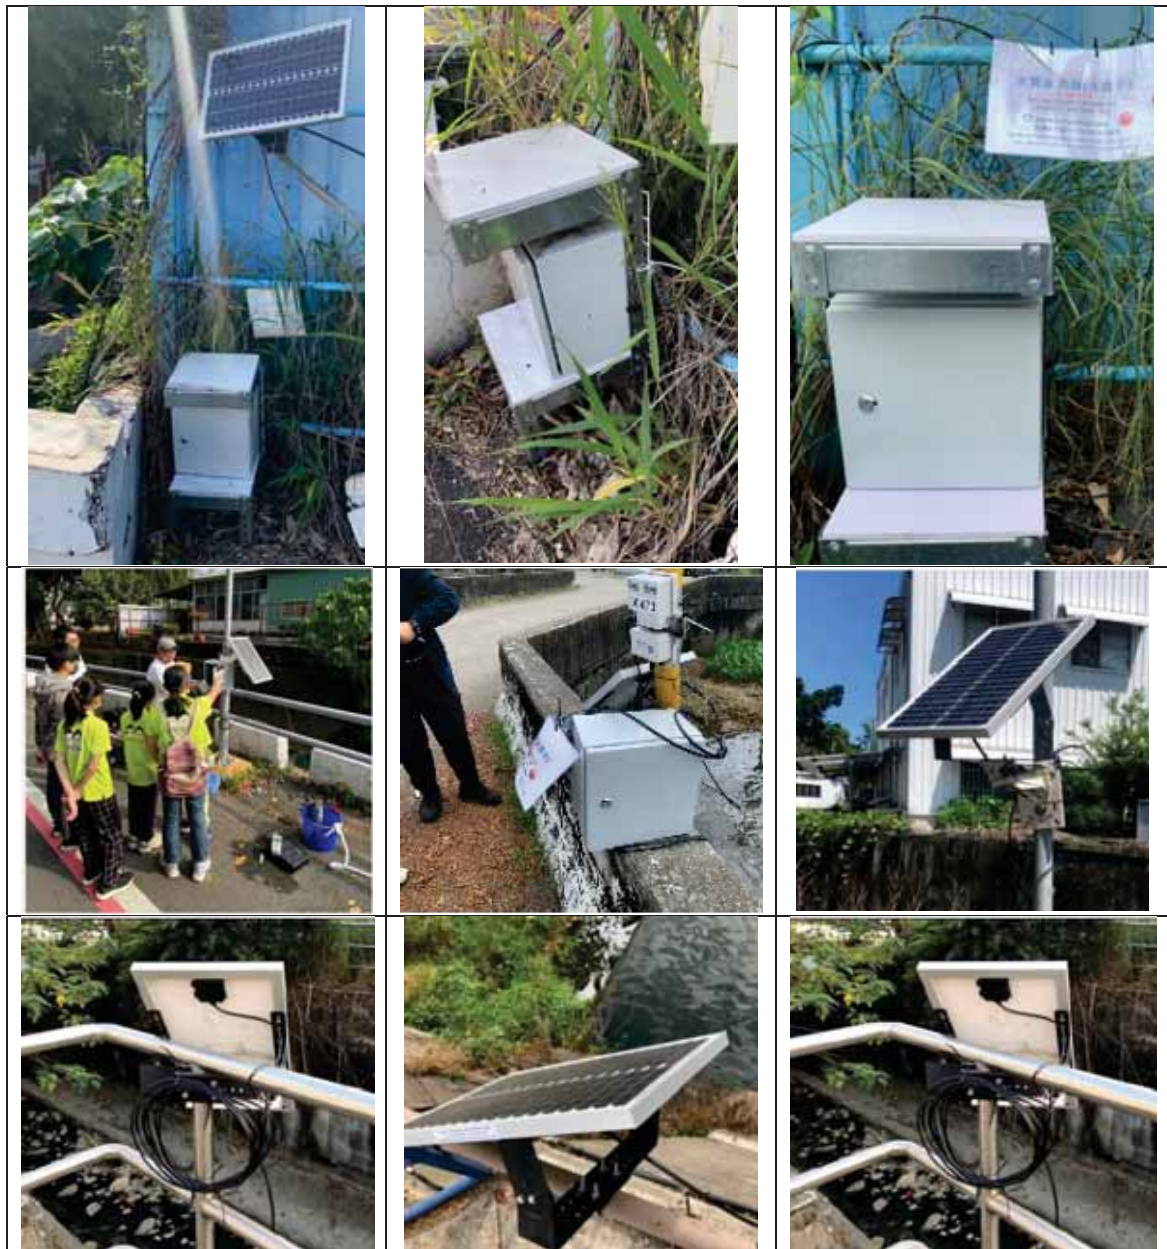
圖 2-4-1 二代水質感測器應用狀況照片

計畫開始之初，本公司團隊即向鄰近已設置二代設備縣市尋求設置經驗並至實地參觀，並參考其他縣市應用方式，應用照片如圖 2-4-1；客製化儀器架受限於樣式及材料無法大幅度變化，以此本計畫僅於腳架高度上進行調整設置。

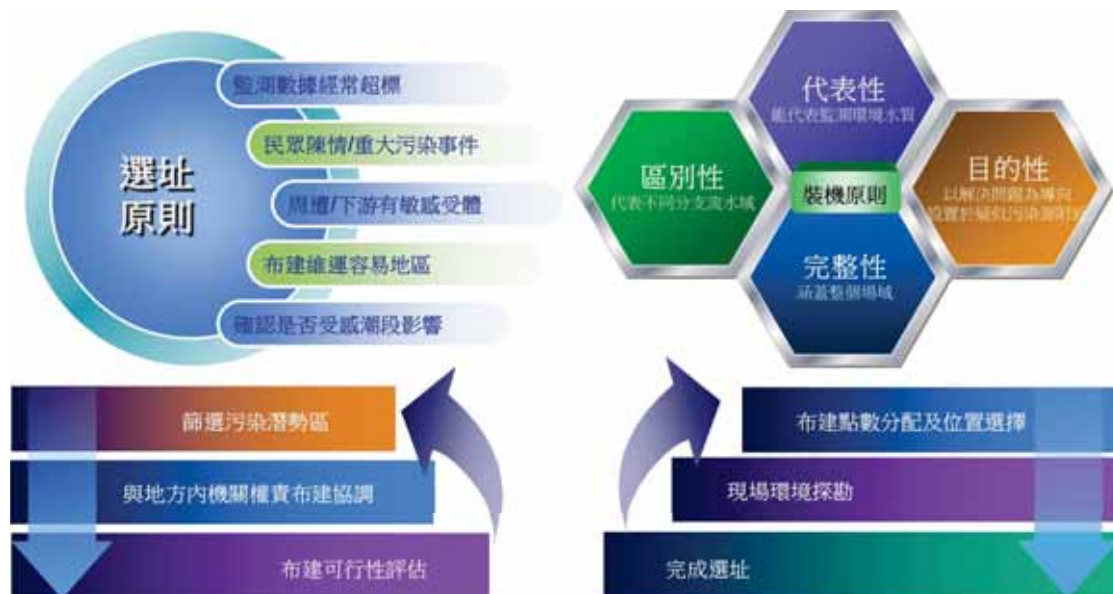
圖 4-1-2 選址裝機原則及流程圖

為有效利用投入資源及擴大布建效益，設備選址應以能解決迫切面臨之環境問題為優先，如重點污染潛勢區、民眾經常檢舉區域及環境污染事件頻發區域等，訂定選址原則為：1.依據過去監測結果挑選經常超標地區；2.篩選經常受到陳情或有重大環境污染事件地區；3.挑選場域周遭或下游有敏感受體地區；4.考量通訊傳輸良好及布建維運較為容易地區 5.確認是否受感潮段影響。決定可能布建場域後，再針對場域特性選擇合適布建地點，應同時考量區別性、代表性、完整性及目的性，以利於後續資料加值應用，發揮最大實質效益，場域及裝機位置篩選準則如圖 4-1-2。

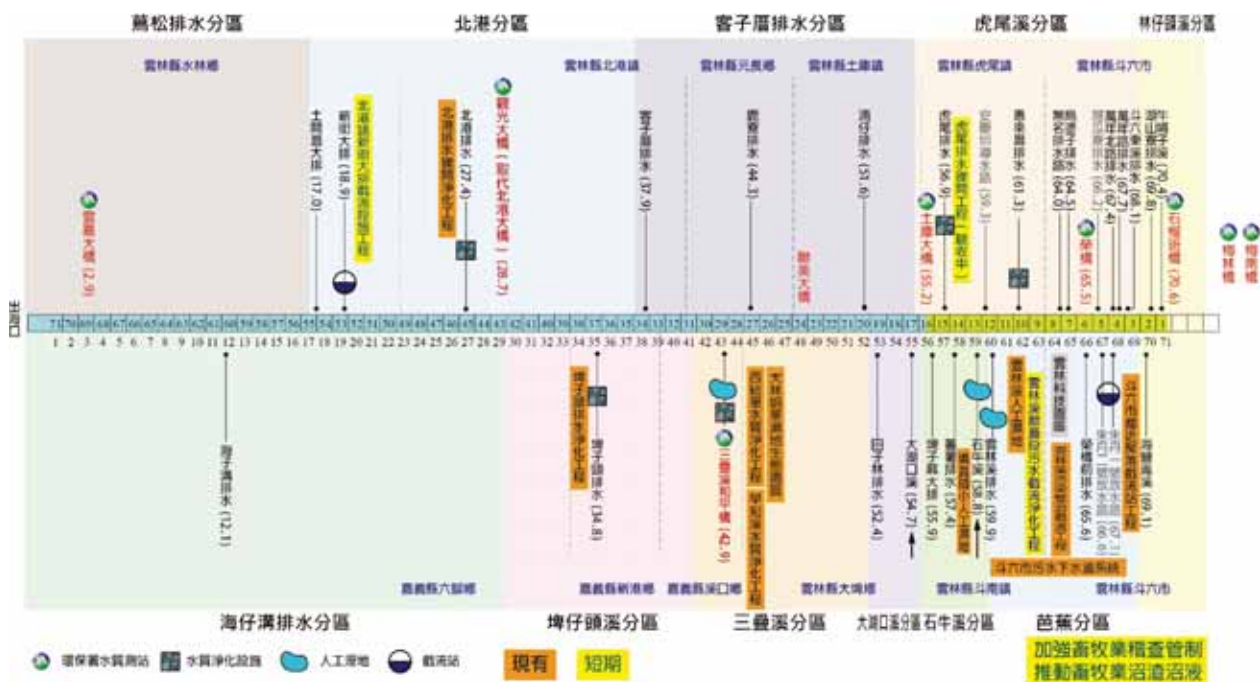
圖 4-1-4 北港溪支流排水分布位置

北港溪土庫大橋位於北港溪中游河段，其水質變化主要受到北港溪上游包含斗六市、虎尾鎮及斗南鎮各支流排水影響（詳如圖 4-1-4），北港溪土庫大橋測站集污區內現有人口數 166,157 人，其中人口數最多之鄉鎮為斗六市計有 108,502 人，廢水排放之列管事業（不含畜牧業）總計約 40 家，畜牧業部分為 55 家，牛、豬隻養頭數為豬 85,814 頭、牛 1,766 頭；列管事業（不含畜牧業及申請貯留之事業）依行業別進行家數統計，以「醫院、醫事機構」8 家、「食品製造業」6 家為最多，工業區部分於土庫大橋上游集污區設有經濟部工業局雲林科技工業區服務中心(大北勢區)專用污水下水道系統、經濟部工業局雲林科技工業區服務中心（竹圍子區）專用污水下水道系統及經濟部工業局斗六工業區服務中心專用下水道系統等工業區。

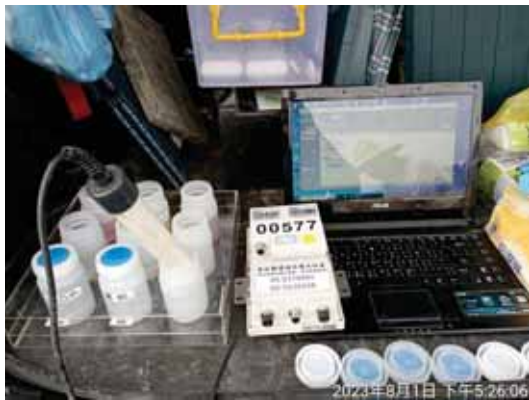
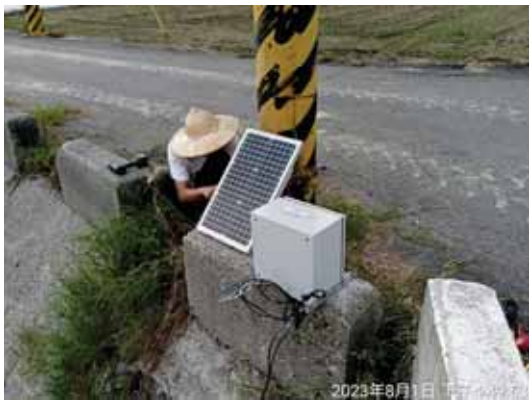
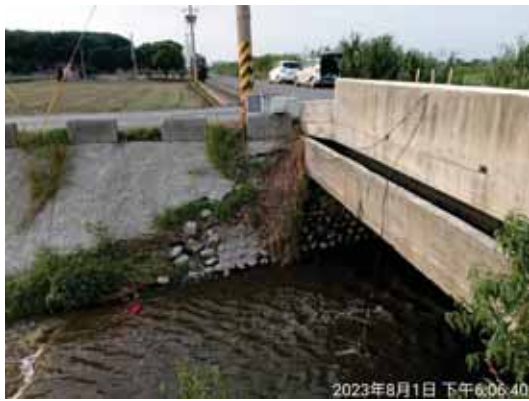
表 4-1-3 感測器 577 應用異動安裝成果

| | | | | | | | | | | | | | | | | | | | | | | | | | | | | | | | | | | | | | | | | | | | | | | | |
| 移動式感測器架設前設定 | 太陽能板架設情形 | | | | | | | | | | | | | | | | | | | | | | | | | | | | | | | | | | | | | | | | | | | | | | | | |
|

<table><tr><td colspan="3">● 施厝寮排水-行夏橋</td></tr></table>

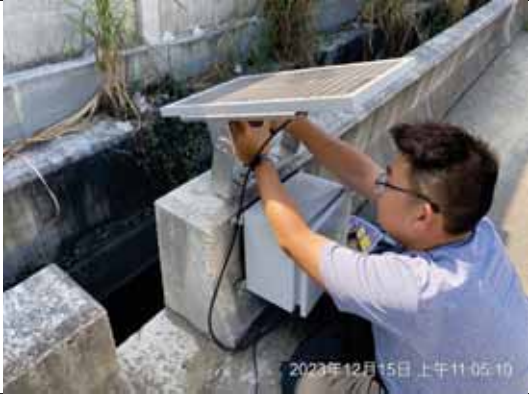
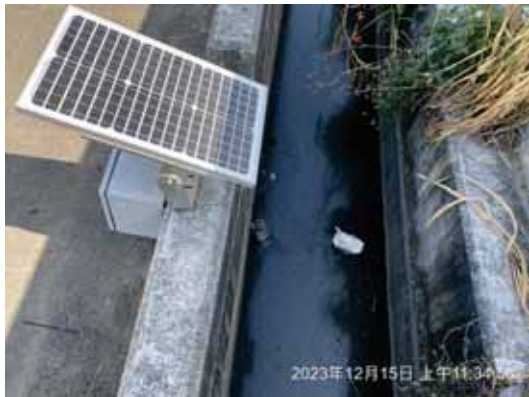
| 移動式感測器架設前設定 | 太陽能板架設情形 |
| | <div> <div>斗六市陳情案件-上游</div> <div> <div>undefined</div> <div>站號：TW010200EW300569</div> <div>IMEI：358310513524125</div> <div>pH8.4-</div> <div>溫度22.8℃</div> <div>導電度1305µs/cm</div> <div>溶氧0.2mg/L</div> <div>電壓8.2V</div> <div>電流-5mA</div> <div>濕度64.87%RH</div> <div>RSSI-73dBm</div> <div>ORP-mV</div> <div>鹽度-PSU</div> <div>座標：23.731,120.508</div> <div>更新時間：2023/12/15 11:51</div> </div> </div> |
| 移動式感測器架設完成 | 12 月 15 日系統完成連線 |

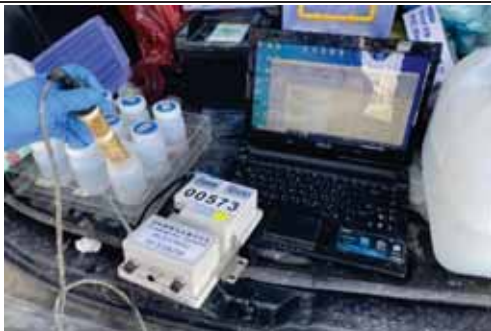
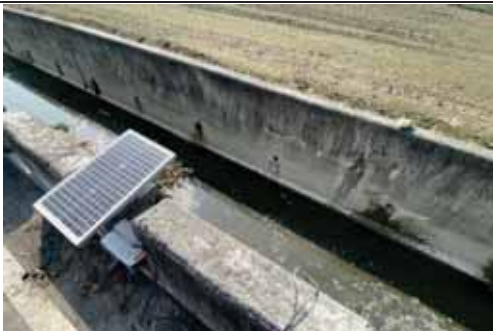
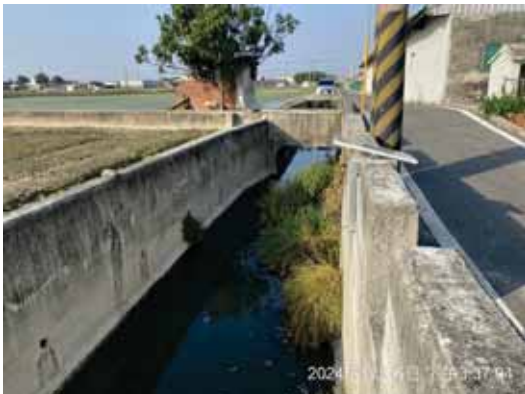
表 4-2-7 感測器編號 573 應用異動安裝成果

| | | | | | | | | | | | | | | | | | | | | | | | | | | | | | | | | | | | | | | | | | |
| 移動式感測器架設前設定 | 太陽能板架設情形 | | | | | | | | | | | | | | | | | | | | | | | | | | | | | | | | | | | | | | | | | | |
|

| <div><div>● 元長鄉陳情案件 2</div><div>undefined</div>

<table><tr><td>站號：</td><td colspan="2">TW010200EW300573</td></tr></table>

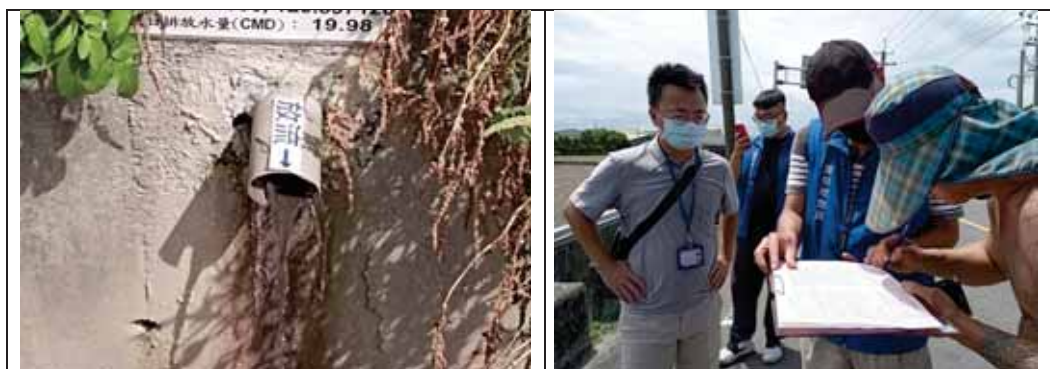
圖 4-3-2 虎尾鎮陳情案件水質異常及稽查狀況

7 月 21 日接獲 LINE Notify 【WQIOT 水質通報】導電度異常並回報環保局，於 8 月 11 日至畜牧場稽查採樣，檢測結果確認 SS 735 mg/L、COD 869 mg/L 超標，已依違反水污染防治法相關規定進行裁處。

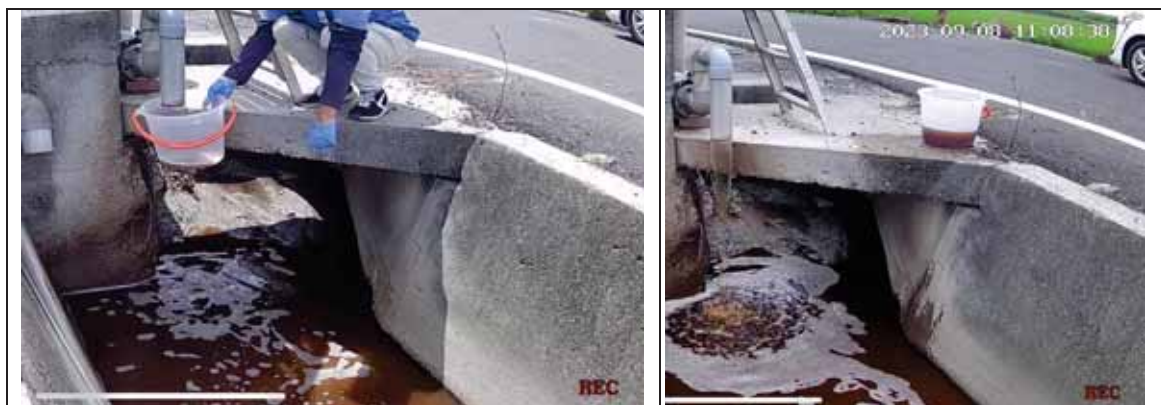
圖 4-3-3 二崙鄉陳情案件水質異常及稽查狀況

6 月安裝時發現畜牧場排放高導電度廢水，本計畫另於 7 月 11 日安裝監視器記錄放流狀況，於 9 月 8 日至畜牧場稽查採樣，檢測結果確認 SS 405 mg/L、COD 758 mg/L 超標，已依違反水污染防治法相關規定進行裁處。

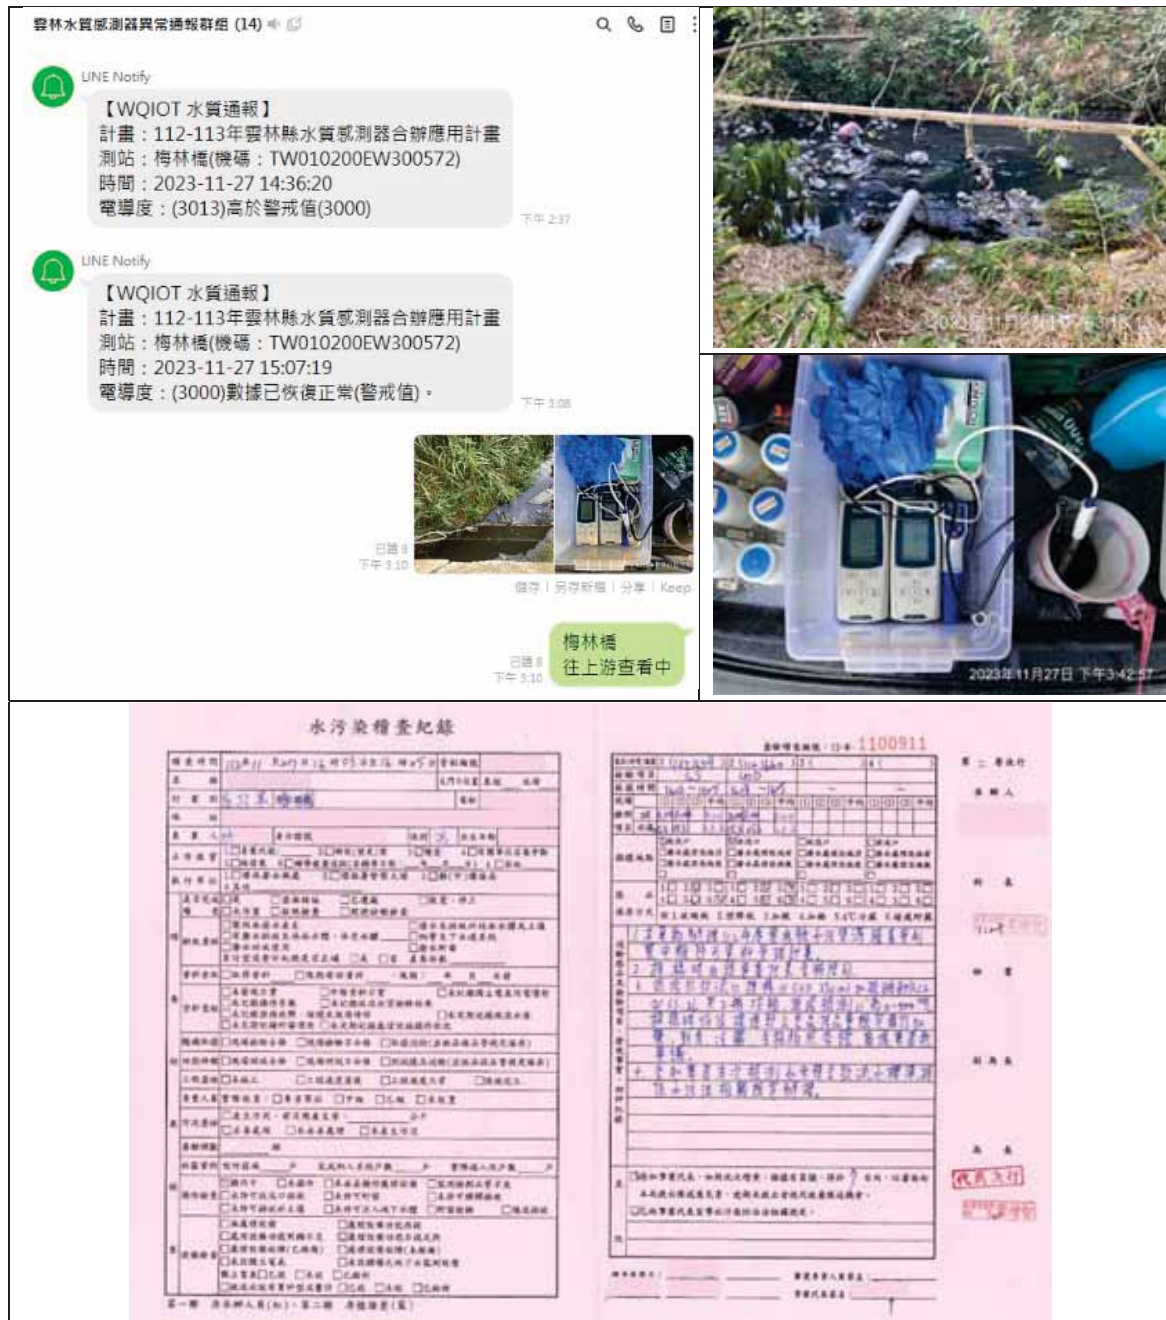
圖 4-3-4 梅林橋水質異常及稽查狀況

11 月 27 日接獲 LINE Notify 【WQIOT 水質通報】導電度異常，工程師至現場確認水質異常並回報環保局，隨即往上游畜牧場稽查採樣，放流水導電度  $5,490 \mu\text{s}/\text{cm}$ ，檢測結果確認 SS 825 mg/L、COD 1480mg/L 超標，已依違反水污染防治法相關規定進行裁處。

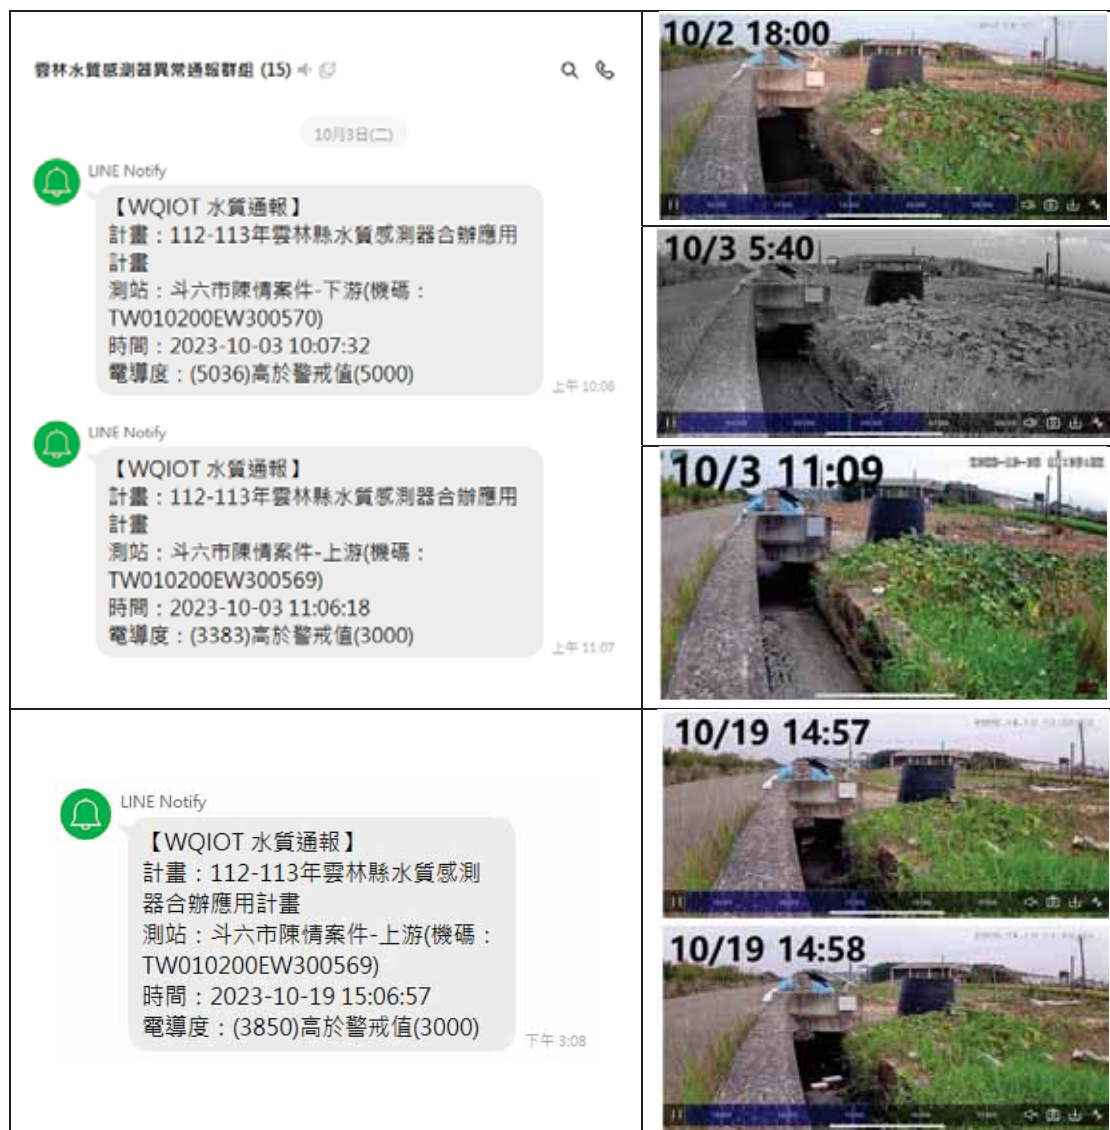
圖 4-3-5 斗六市陳情案上游異常狀況

透過感測器搭配監視器確認畜牧場確實有異常排放，但異常通報不容易及時發現異常排放，可能跟感測深度有關；因此於 12 月 19 日配合許可計畫至現場深度查核，並給予輔導建議，已依違反水污染防治法相關規定進行裁處。

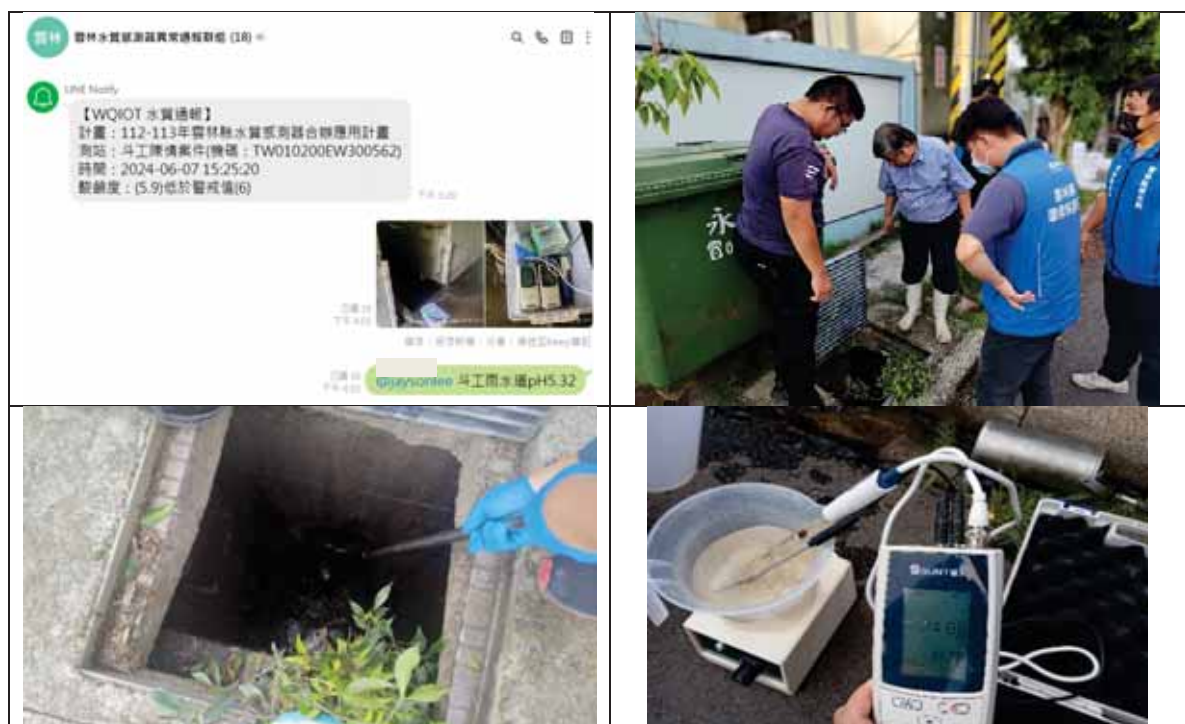
113 年 6 月 7 日 15:25 異常通報群組發出 pH<6 異常通報，人員隨即至現場確認為水質異常，往上游查察發現為斗六產業園區雨水下水道 RD03 有廢(污)水異常排放之情形，現場天氣晴朗並未下雨，其 pH5.32，隨即在群組回報轄區承辦並協同污水廠人員進行溯源，最終查獲為○○食品股份有限公司，該食品廠為節省污水處理及納管費用，逕自將未經處理的原廢(污)水排至雨水下水道造成污染，現場檢測 pH4.89，屬酸性廢水，已違反水污染防治法第 7 條及 18 條之 1 條規定，現場已立即命令停止排放及要求工廠限期改善，依法後續將強制設置水質水量自動連續監測設施 24 小時監控，本案例並已於各媒體揭露成果。

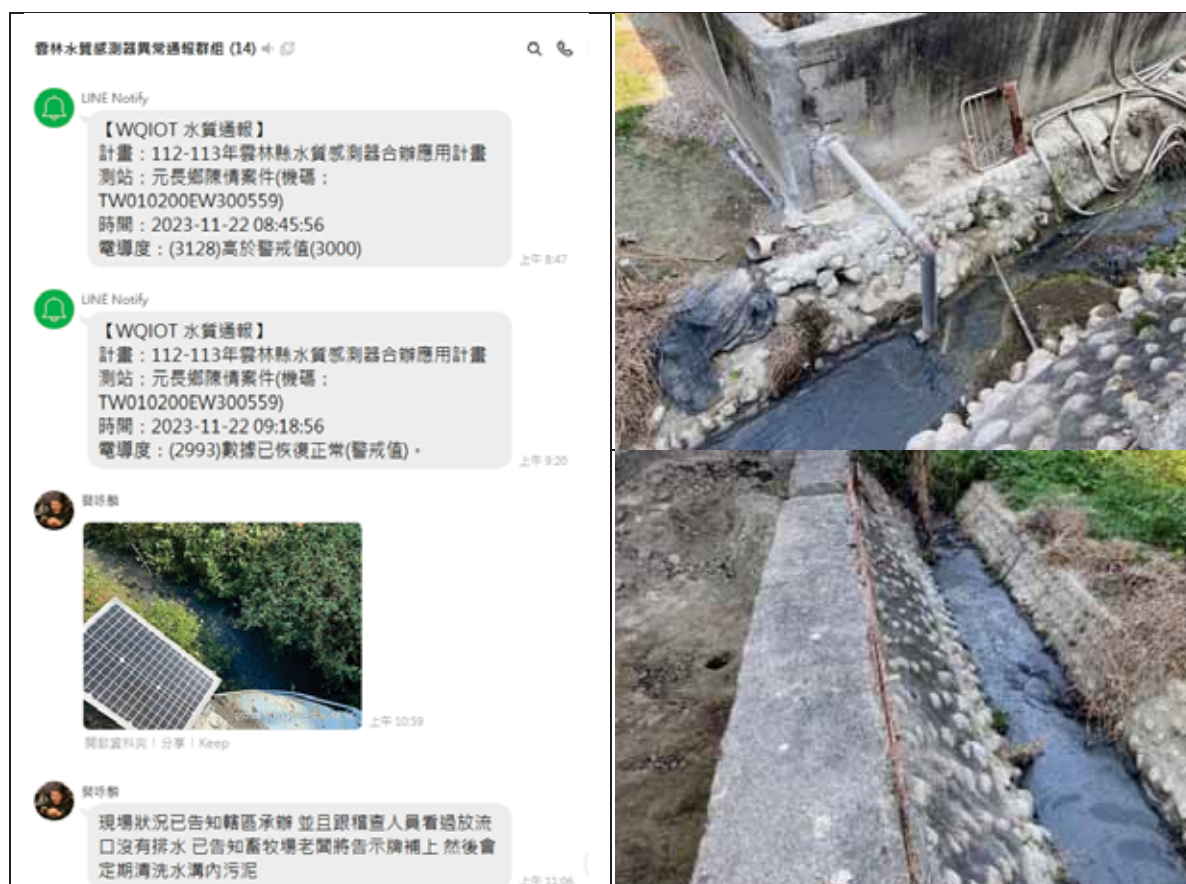
圖 4-3-8 元長鄉陳情案件水質異常狀況

11 月 22 日接獲 LINE Notify 【WQIOT 水質通報】導電度異常，工程師至現場確認為水質異常，往上游確認為畜牧場造成，但現場無放流，已回報環保局，繼續觀察。

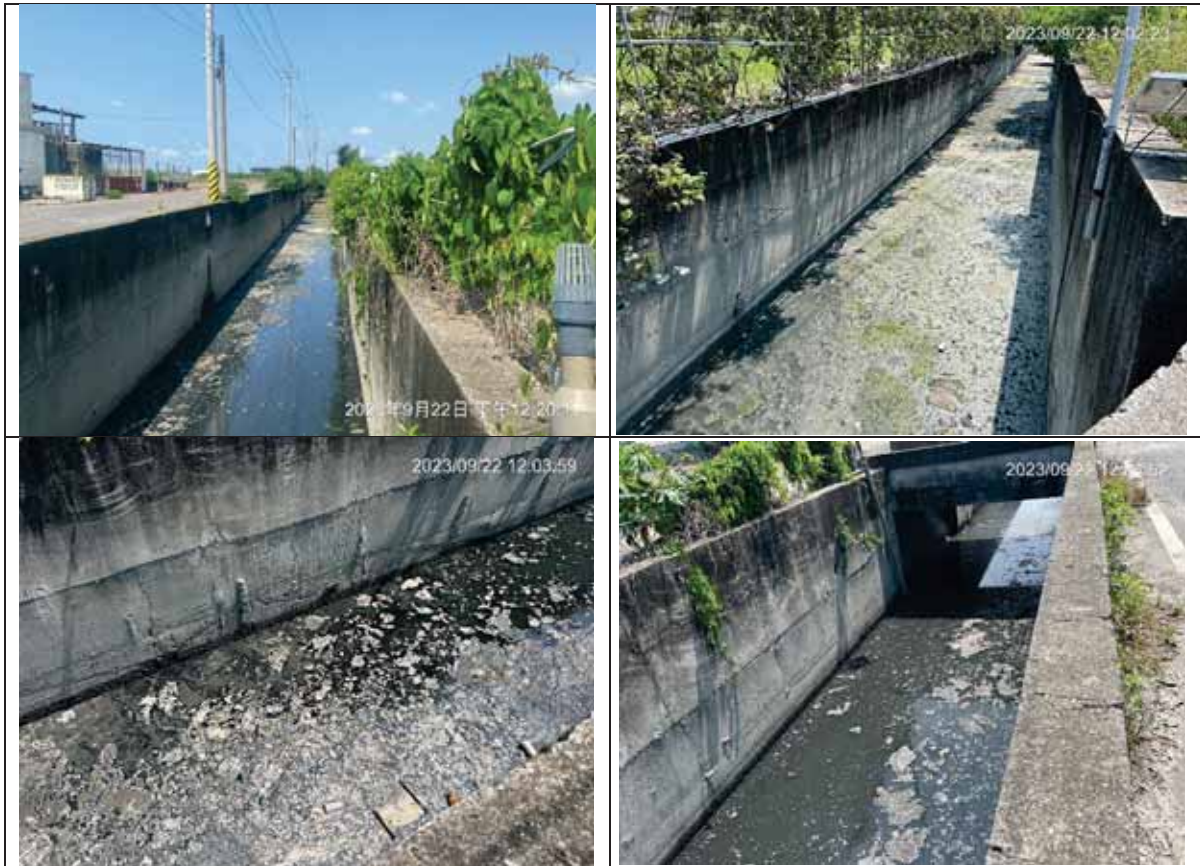
圖 4-3-9 水林鄉陳情案件 1 水質異常狀況

9 月 22 日接獲 LINE Notify 【WQIOT 水質通報】導電度異常，工程師至現場檢視水面漂浮髒污，未查獲污染源，已回報環保局，繼續觀察。

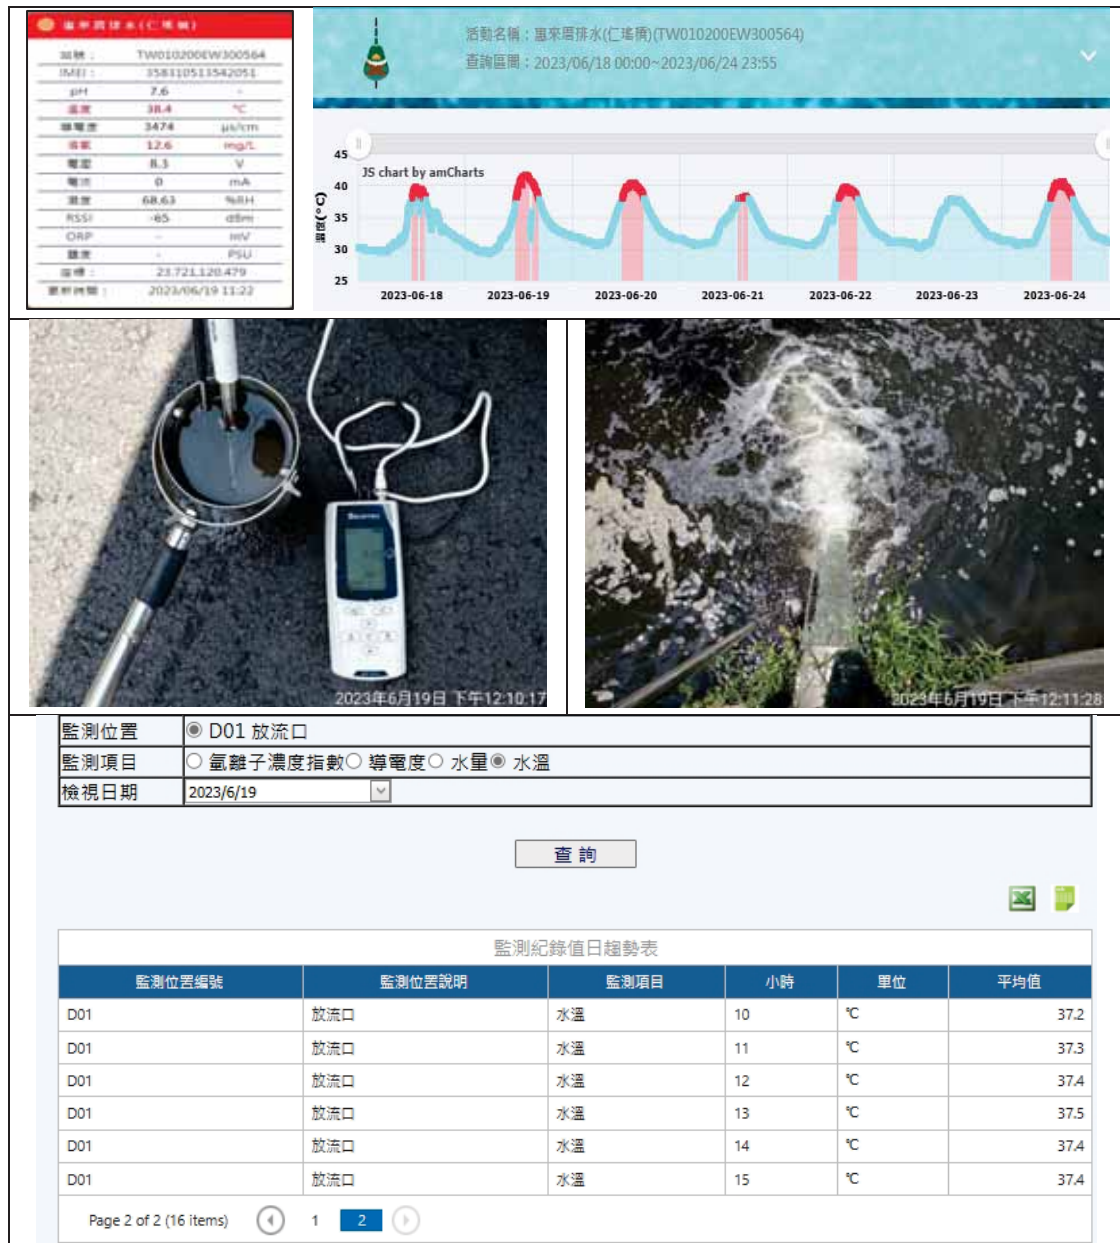
圖 4-3-11 惠來厝排水(仁瑤橋)水質異常狀況

6月19日感測出現高溫，隨即至現場確認為水質異常(水溫 38.3°C)，往上游確認為○○公司 D01 放流口排放高溫廢水(水溫 39.6°C)，回報環保局後由其他計畫進行後續追蹤。另檢視 CWMS 系統，當時水溫未顯示異常。

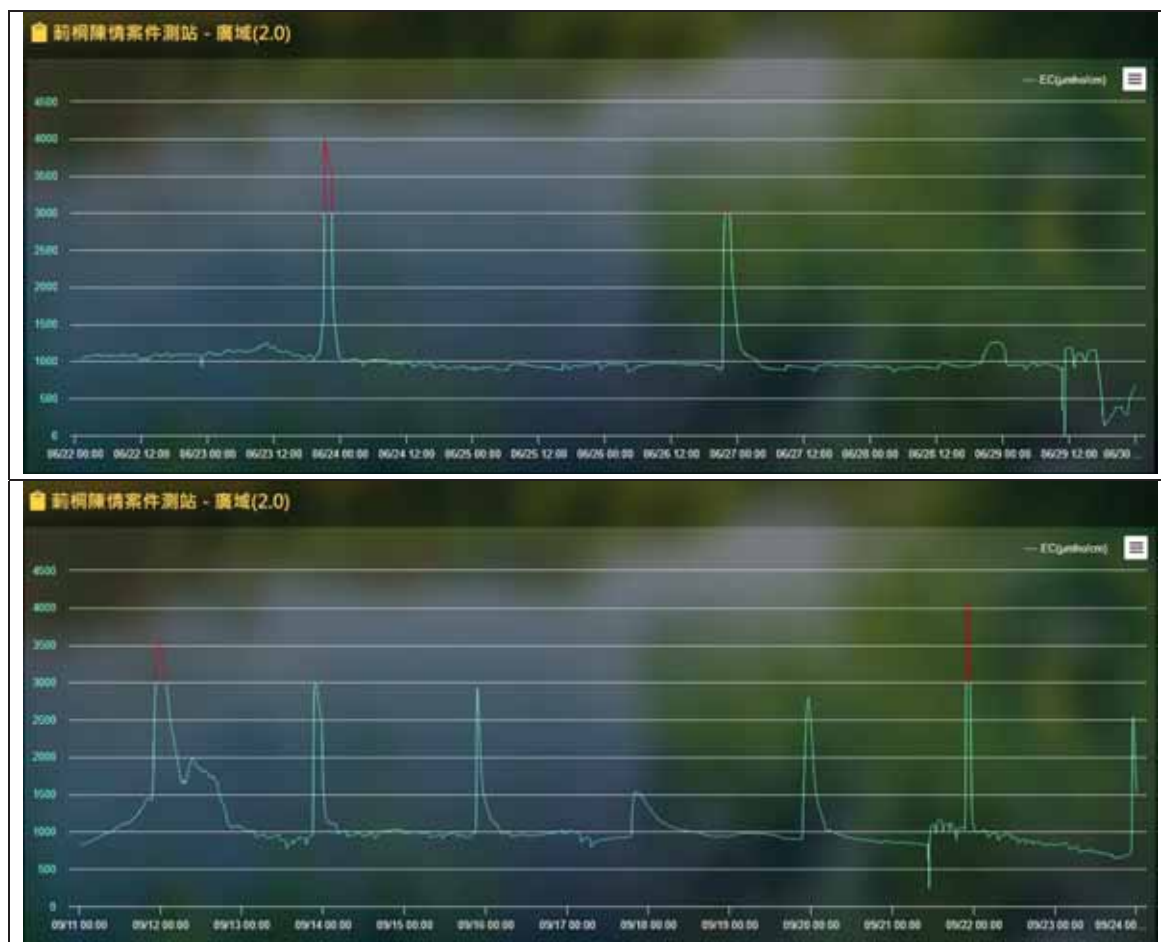
圖 4-3-12 荊桐陳情案件水質異常狀況

異常時間多在深夜且不規律，尚無法安排埋伏稽查，繼續觀察。

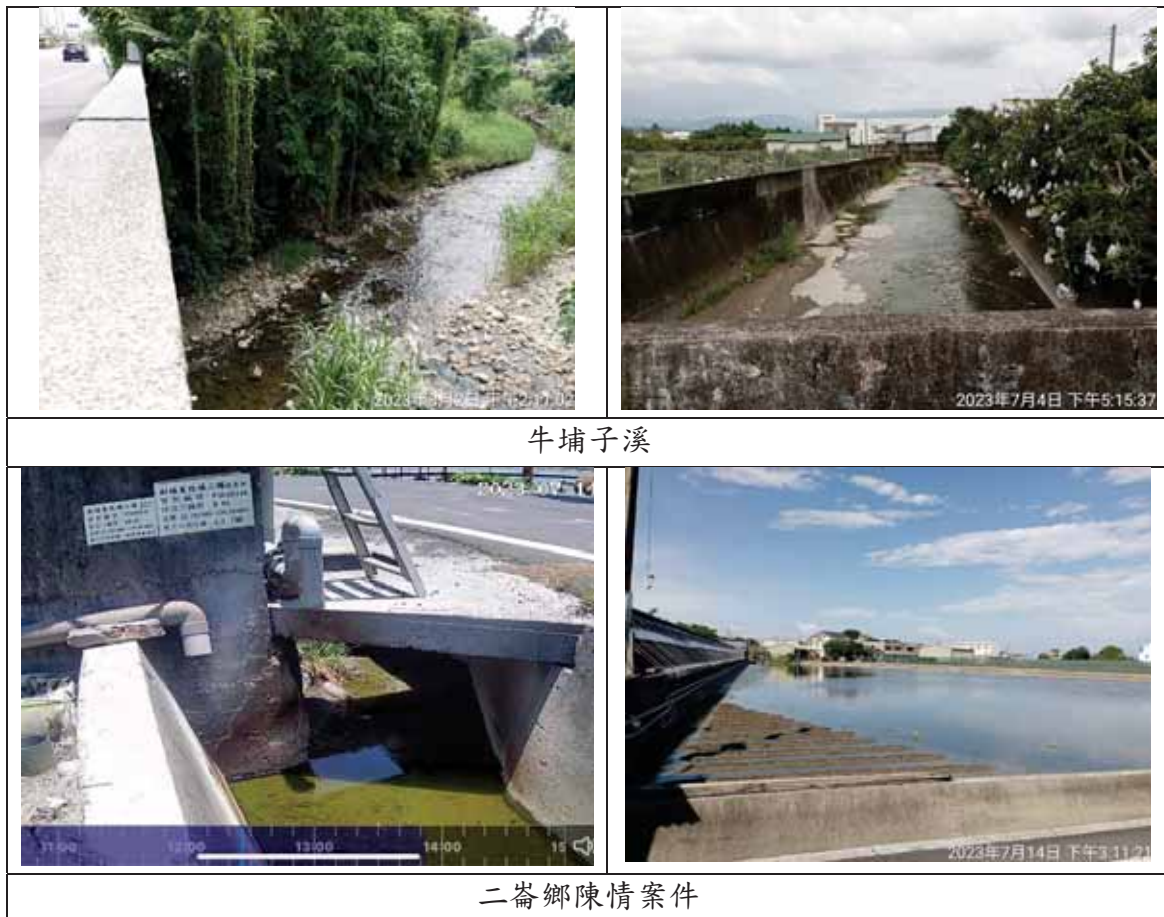
圖 4-3-13 其他水質異常狀況

牛埔子溪 7~8 月多次接獲【WQIOT 水質通報】pH 異常，工程師多次至現場後確認異常範圍僅限於上游約 800 公尺範圍內，再往上游無異常，繼續追蹤。後因橋梁改善工程於 10 月 3 日將測點(原感測河道)移至旁邊斗工放流口下方繼續感測。

二崙鄉陳情案件 7 月接獲【WQIOT 水質通報】pH 異常，工程師至現場確認為旁邊農業回歸水所致。

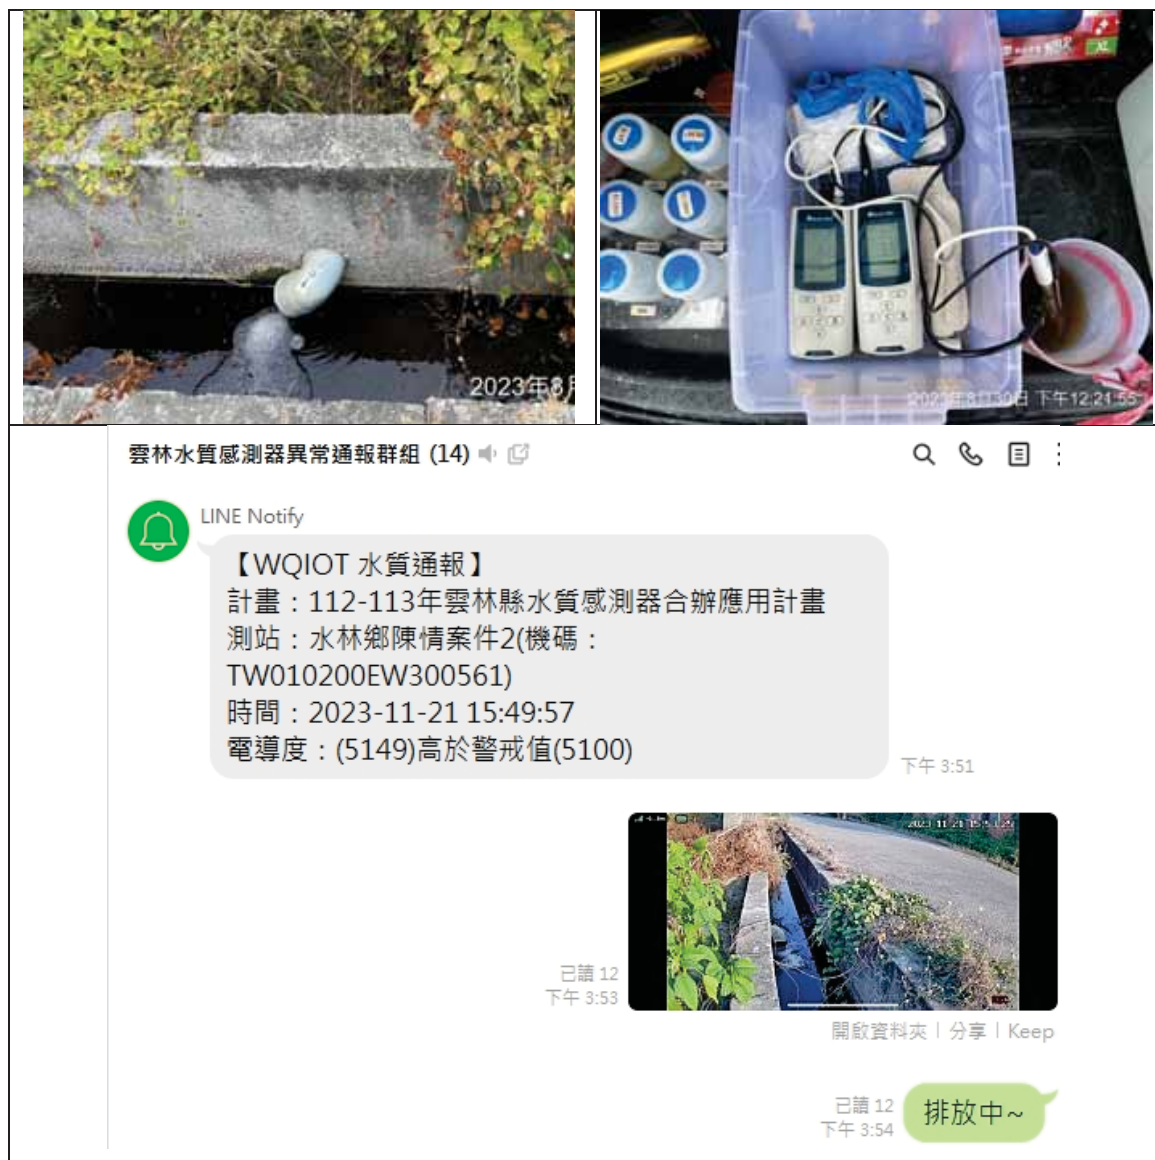
圖 4-3-14 水林鄉陳情案件 2 水質異常狀況

水林鄉陳情案件 2 於 112 年 8 月 30 日接獲異常通報後，工程師隨即至現場確認為水質異常，現場畜牧場放流水導電度  $5,120 \mu\text{s/cm}$ ，已回報環保局。9 月 22 日至畜牧場稽查，現場無放流，故另添購監視器

輔助，裝設後 11 月 21 日接獲 Line 異常通報後隨即透過監視器確認現場有排放，找出畜牧場排放規律後進行稽查採樣，本案放流水符合放流水標準。

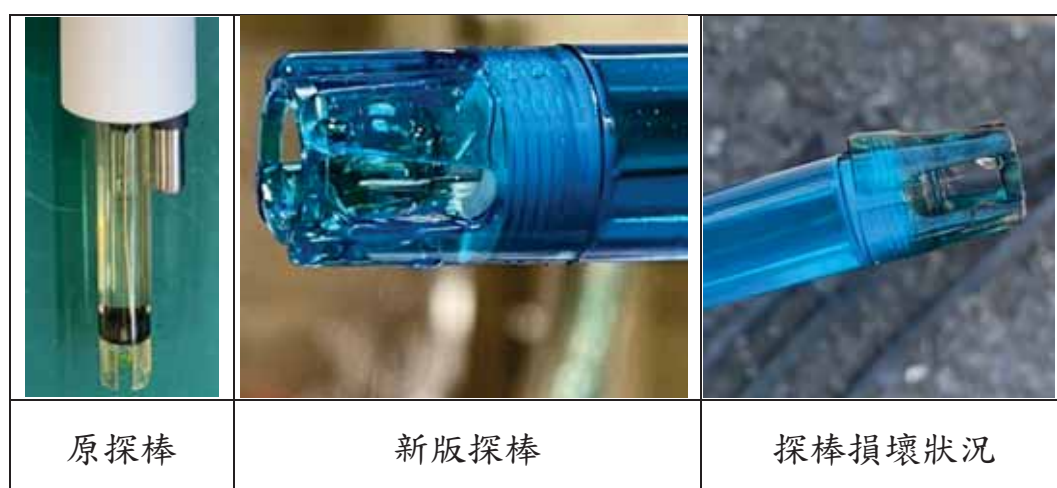
圖 5-2-2 pH 探棒損壞照片

- (一) 今年本計畫自行添購 2 台監視器輔助水質感測器掌握污染狀況，計畫期間共計應用於 3 個測站，依據應用結果確實能確定異常排放或掌握排放規律進行有效稽查，建議未來經費上能加入購置幾台監視器費用，以加強 E 化稽查效能。
- (二) 今年 pH 探棒改版，相較於往年一體成形，今年使用上似乎損壞率較高，其保護套易裂，但向廠商反應後表示其他縣市無此現象，檢討可能本計畫布建環境常無水或泥沙覆蓋有關，但仍建議探棒改版能強化品質對抗各式環境變化。
