112 年清潔隊職安督導及綜合管理計畫

112 年清潔隊職安督導及綜合管理計畫 計畫成果報告摘要（簡易版）

2023 Cleaning Unit Occupational Safety Supervision and Comprehensive Management Project

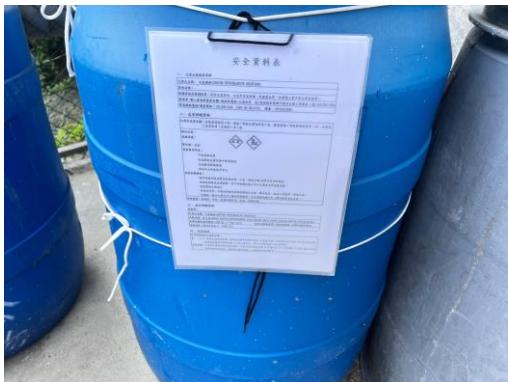
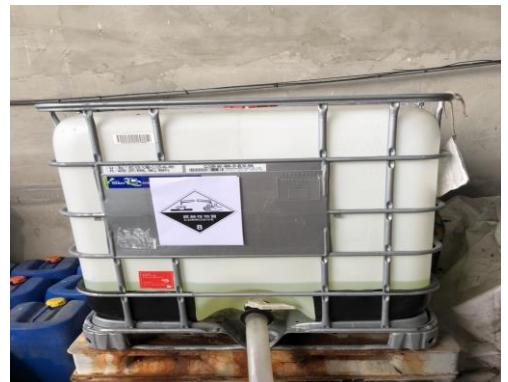
清潔隊因工作性質，廠區內存放少數汽柴油料，已輔導各公所清潔隊定期至中油下載安全資料表進行替換。另，因執行環境消毒作業，向麥寮管理部索取 12% 次氯酸鈉，屬於急毒性物質(吞食)第 5 級、金屬腐蝕物第 1 級、腐蝕/刺激皮膚物質第 1 級、嚴重損傷/刺激眼睛物質第 1 級及水環境之危害物質(急毒性)第 1 級；已於 111 年 5 月底取得製造廠商之安全資料表(更新)，並要求各公所張貼警語及危險標示。

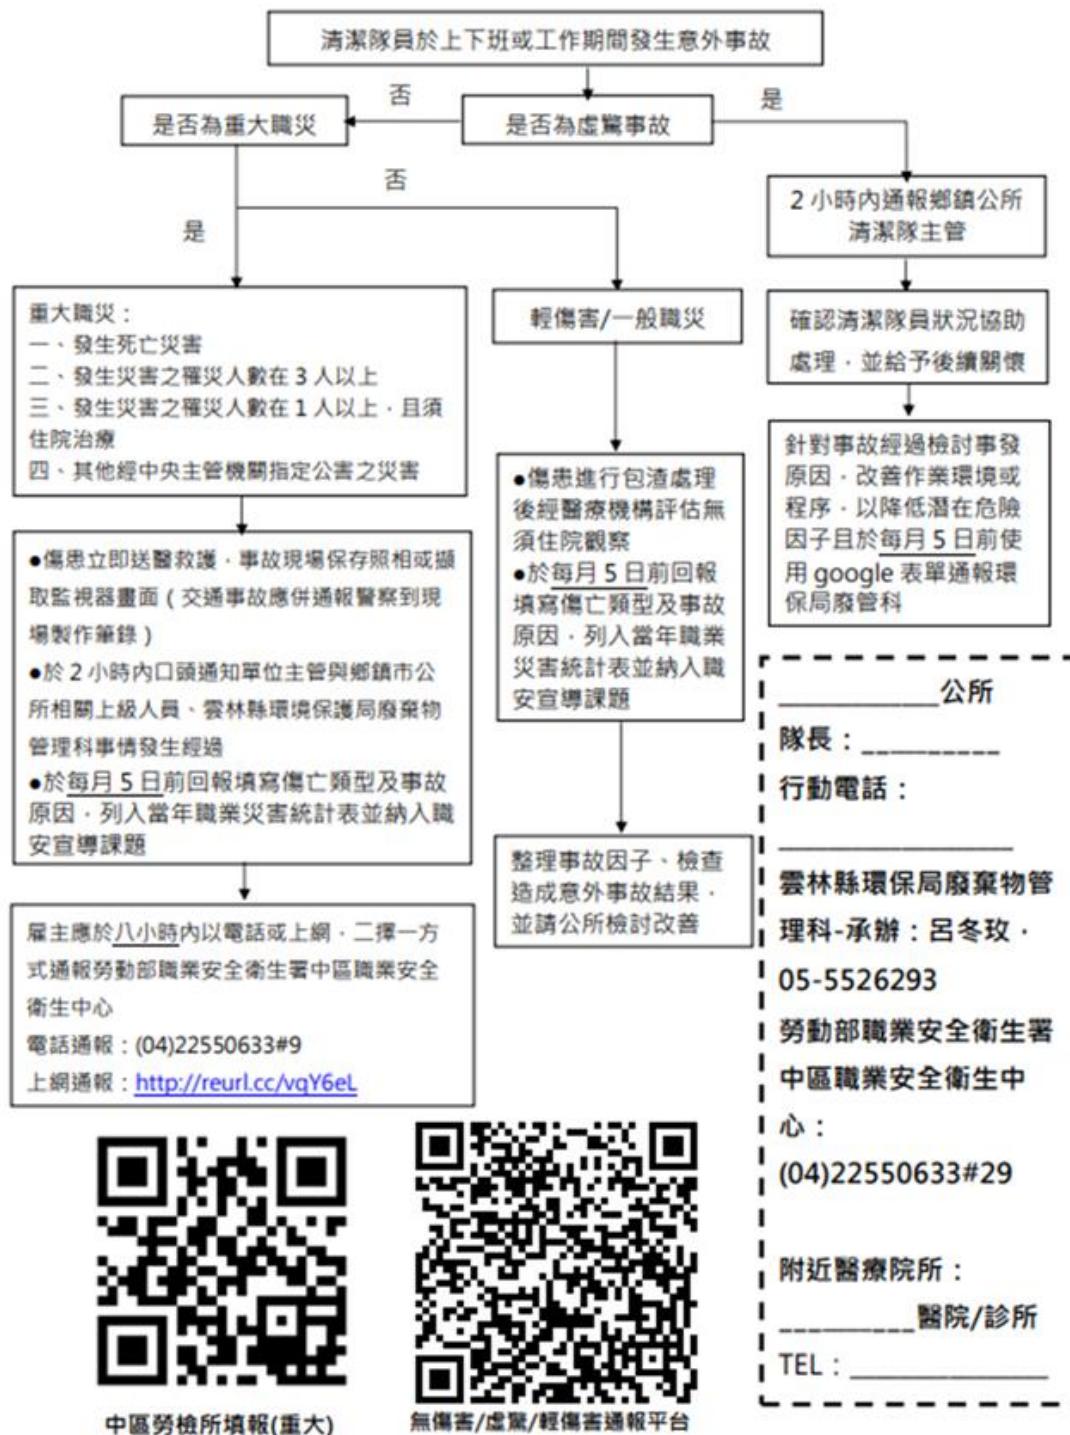
圖 3- 24、雲林縣清潔人員職業災害案件處理流程圖

規劃雲林縣清潔人員職業災害案件處理流程圖與細部說明，針對清潔隊於狀況發生時，能立即採取有效之救援與復原措施，並通報有關單位或協助處理，使人員、機具及設備等所遭受之災害減少到最低程度，詳細請視圖3-24與表3-32。

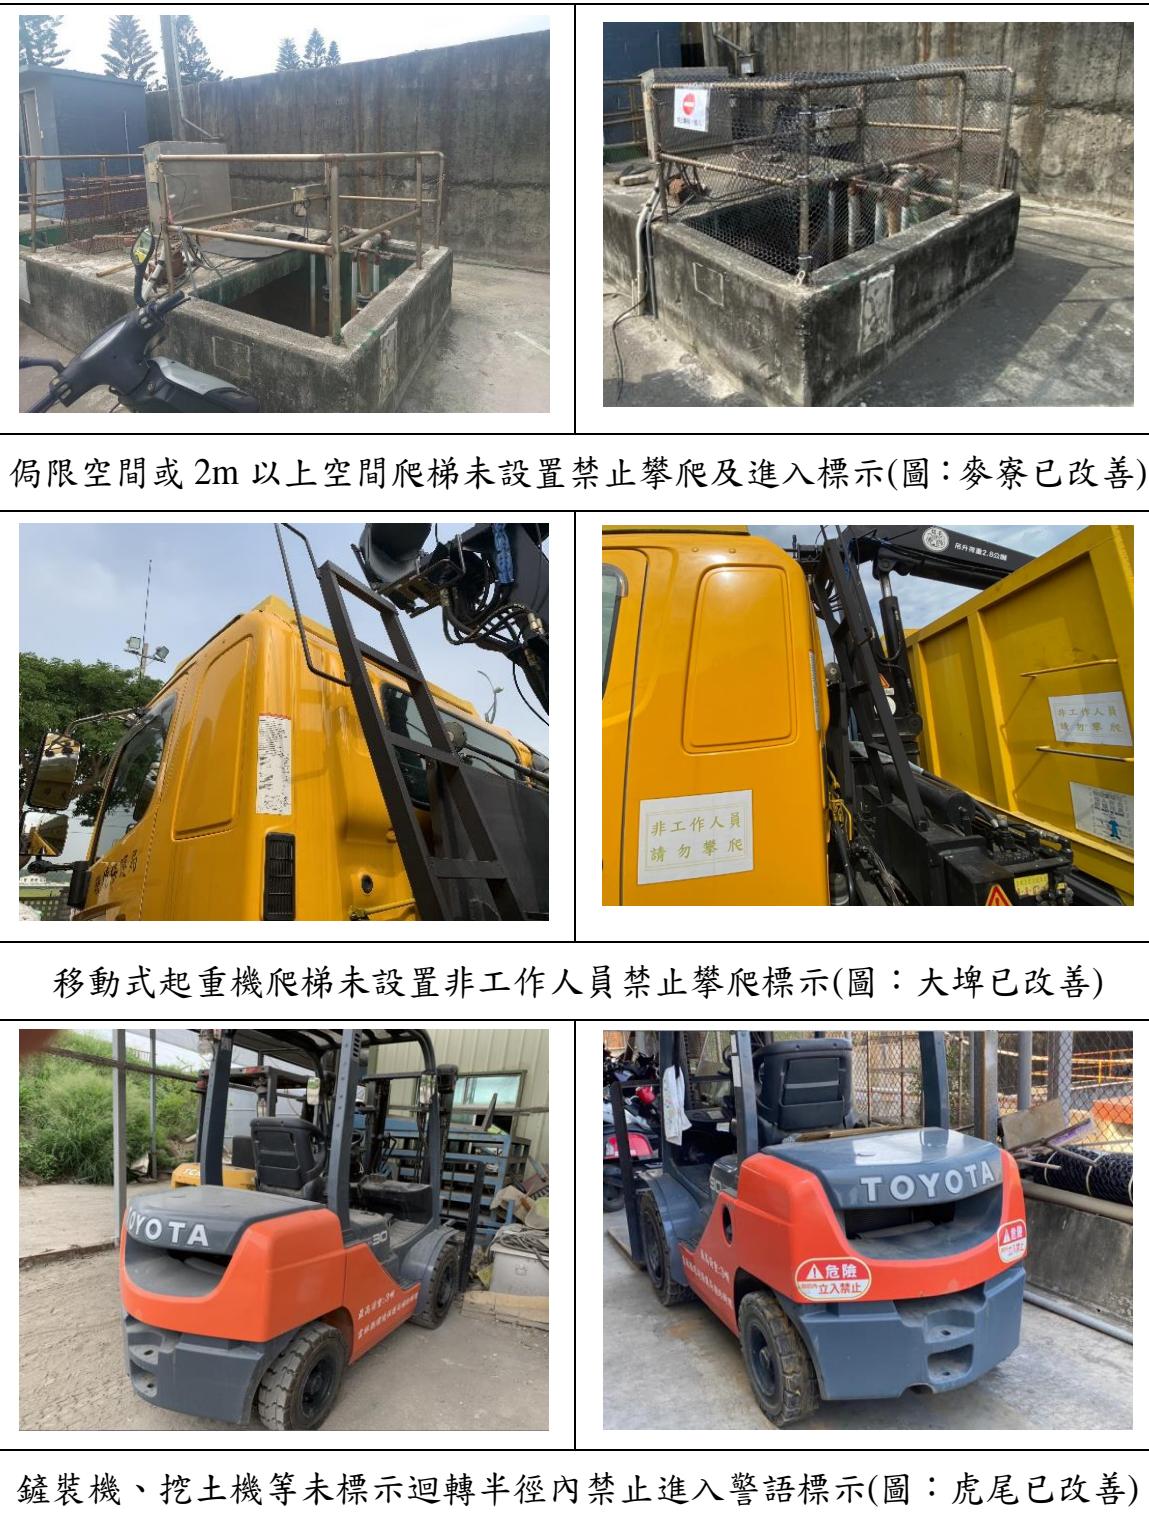
圖 3-29、實地督導改善情形(2/4)

已訂定四大計畫，但皆未見執行及記錄(圖：斗南已改善)

經第一次督導並輔導後，第二次督導僅四大計畫(不法侵害、母性保護、人因性危害、異常負荷傷害保護計畫)與戶外電器設備、配電盤之中隔板、漏電斷路器、接地線未完全改善外，其餘大多缺失皆已完成改善。

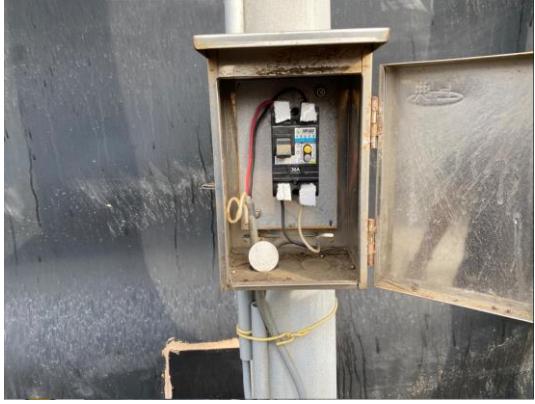
配電盤未設置中隔板、漏電斷路器或標示 220V 電壓等(圖：四湖已改善)

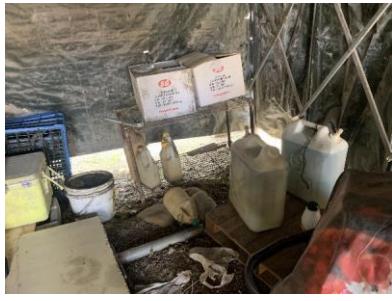
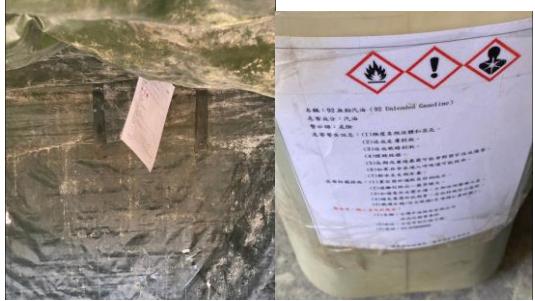
危害性化學品未於容器標示危害標示或放置安全資料表供查閱 (圖：林內已改善)

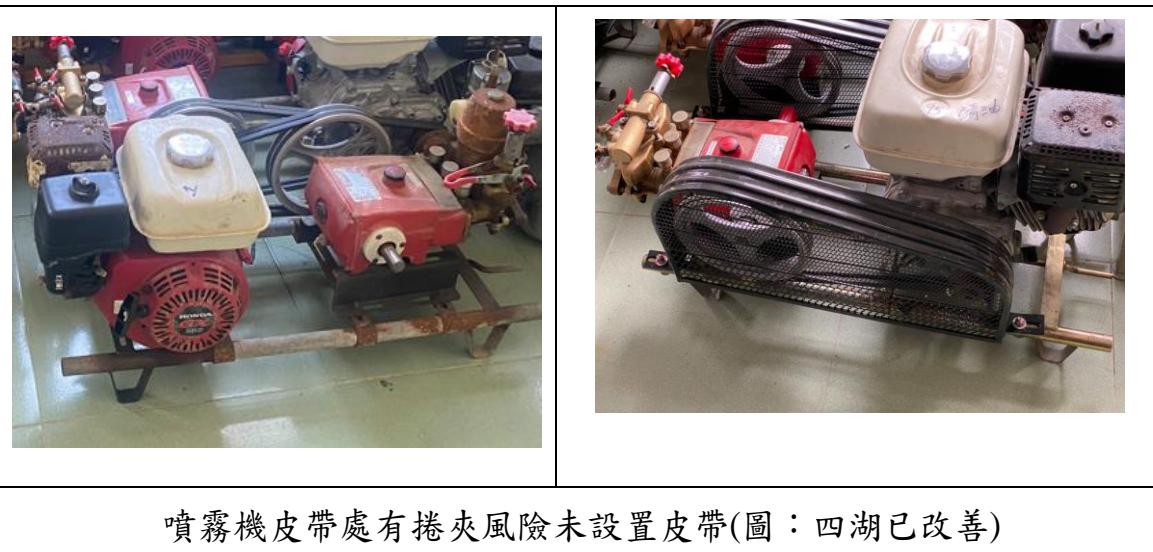
圖 3-29、實地督導改善情形(4/4)

噴霧機皮帶處有捲夾風險未設置皮帶(圖：四湖已改善)

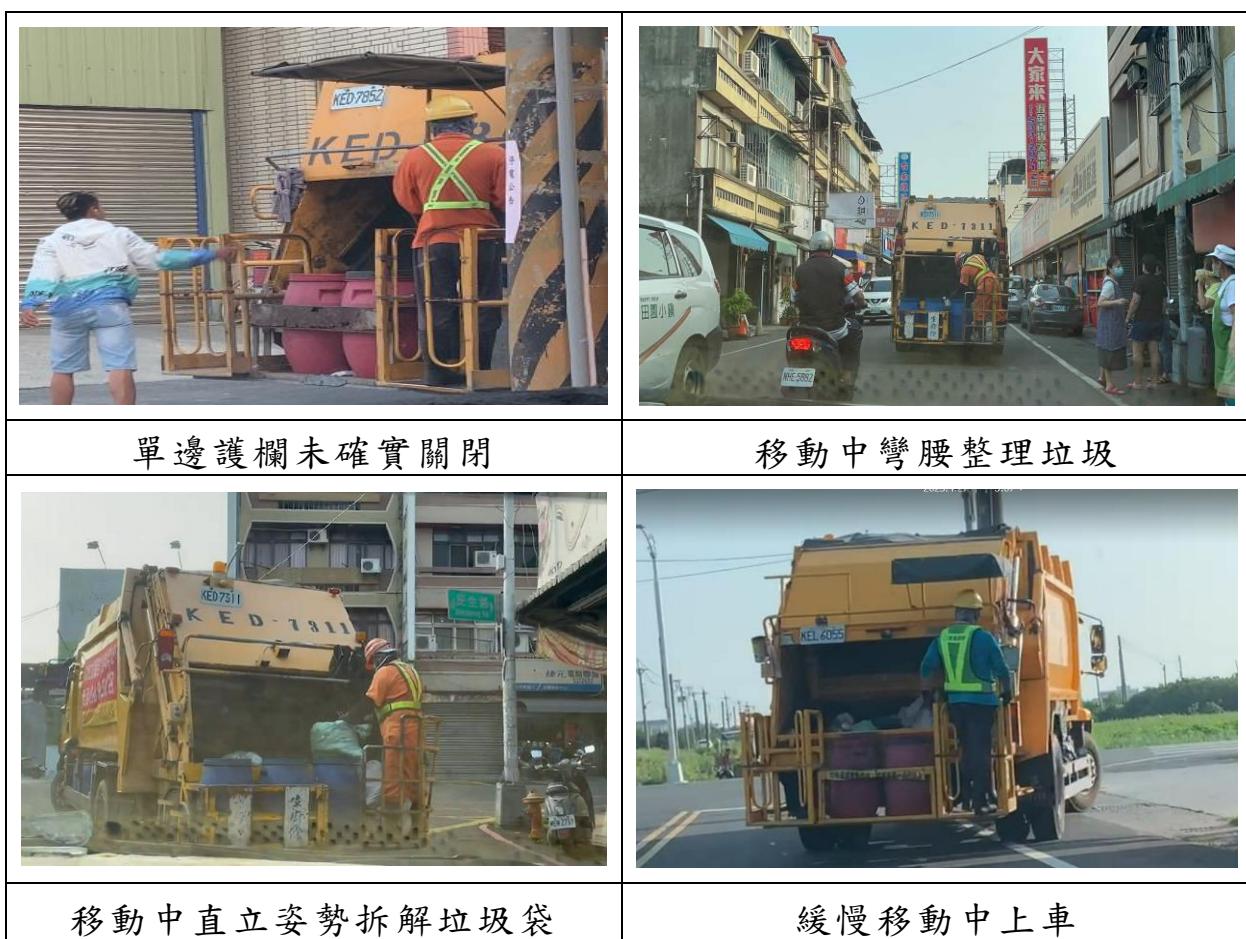
圖 3-30、清潔隊垃圾車隨車人員實地觀察

觀察鄉鎮市	斗南鎮	口湖鄉	斗六市
項目	半封閉-L 型	全封閉-向內開啟(彈簧門)	全封閉-單邊向外開啟方式
服務民眾(人數)	23	25	46
護欄未正確關閉(次數)	-(通常不開啟)	1	0
危險動作(次數)	2 (移動中彎腰整理垃圾)	2 (移動中上車 *1、移動中彎腰檢拾垃圾袋 *1)	5 (移動中彎腰或直立整理垃圾)
其他碰撞或跌倒事故或虛驚(次數)	0	0	0

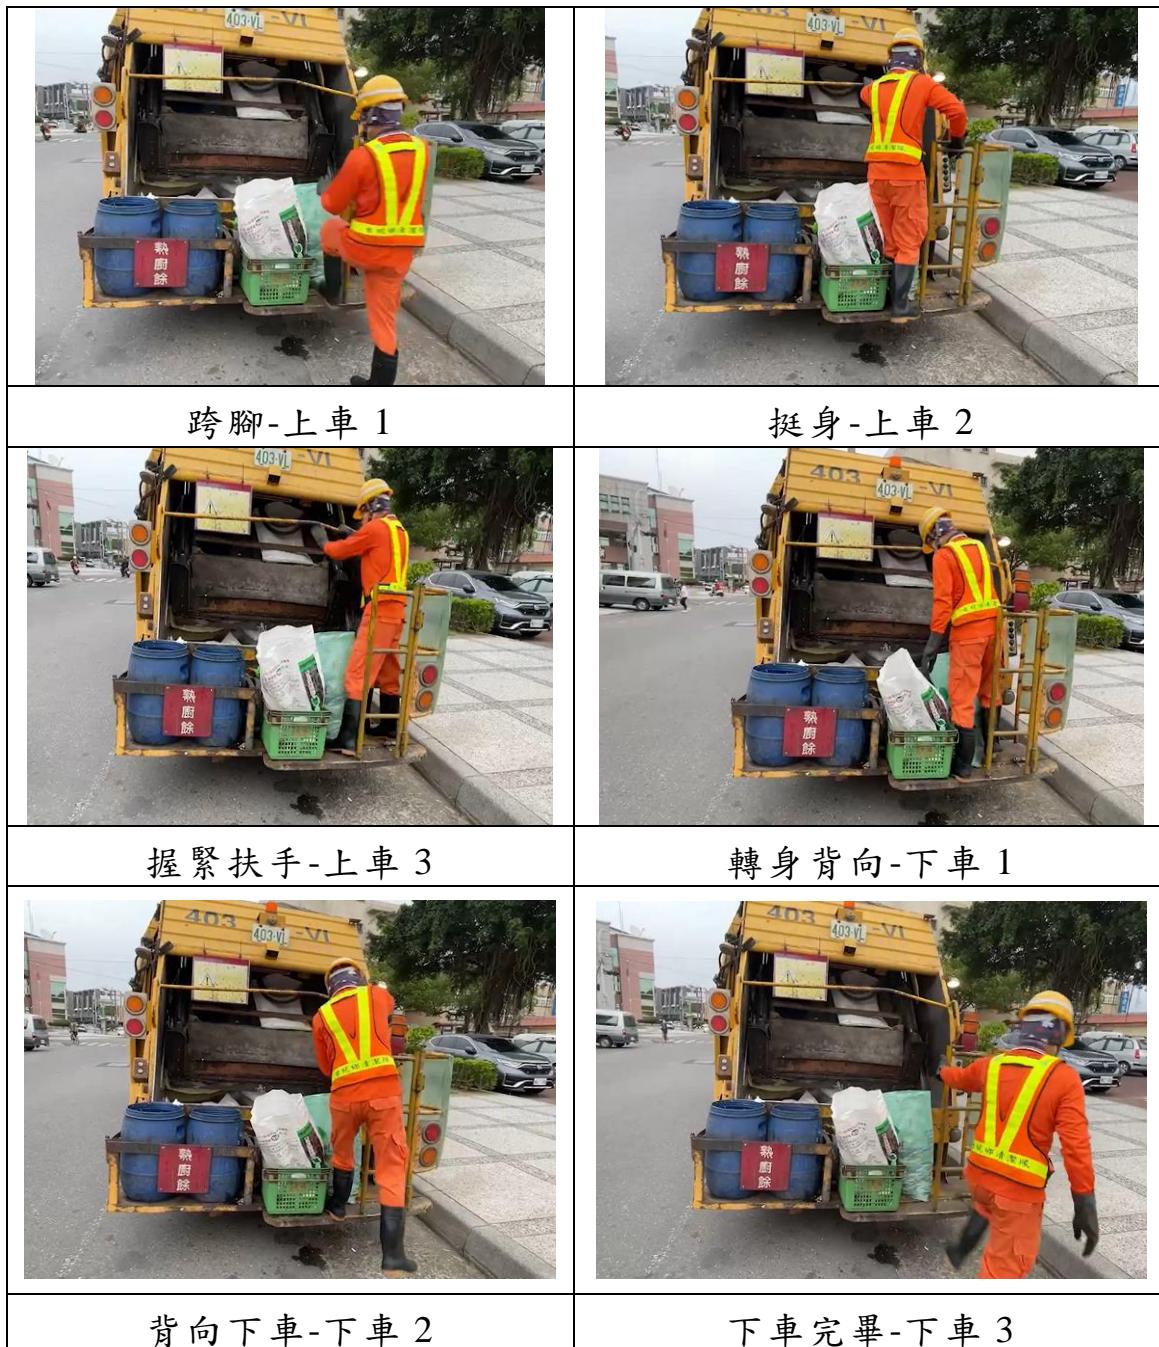
圖 3-31、清潔隊員上下車實際訪談情形(半封閉-L 型)

全封閉-向內開啟之護欄可能因隊員靈巧性動作有所不同(如圖 3-31~33)，部分隊員可能於車上直接以腳勾起車門，背向以 3 點支撐下車，部分隊員則需轉身開啟車門後，再背向下車，熟練後，隊員使用此種形式護欄動作較為迅速且兼顧安全性。

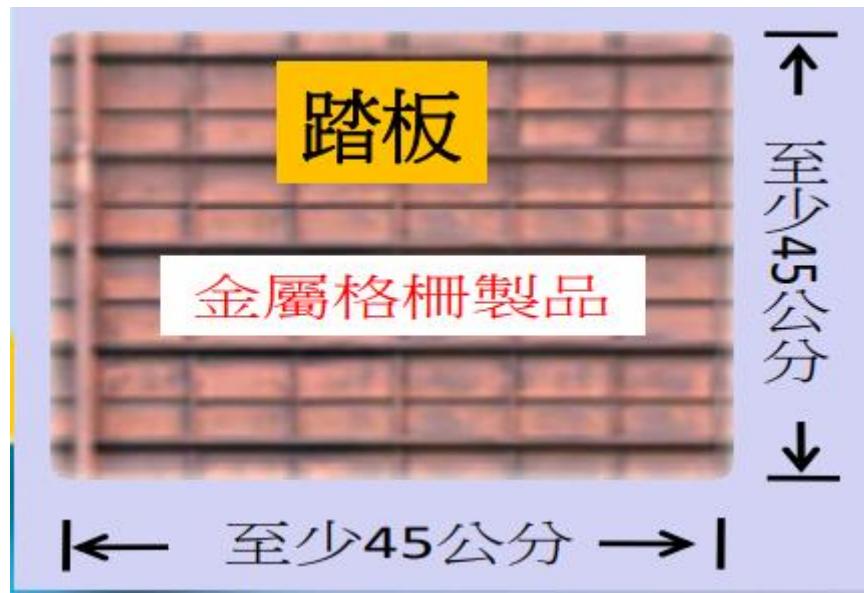
圖 3-34、防墜落設施車輛安全規定圖例

3 種形式之防墜落設施仍因車輛款式及新舊安裝之不同有所差異，如依照環管署規定站立平台需至少長及寬各 45cm(如圖 3-34)，部分車型實際測量達 50cm 以上，隊員上下車較不受體型限制。

以全封閉-向內開啟(彈簧門)為例

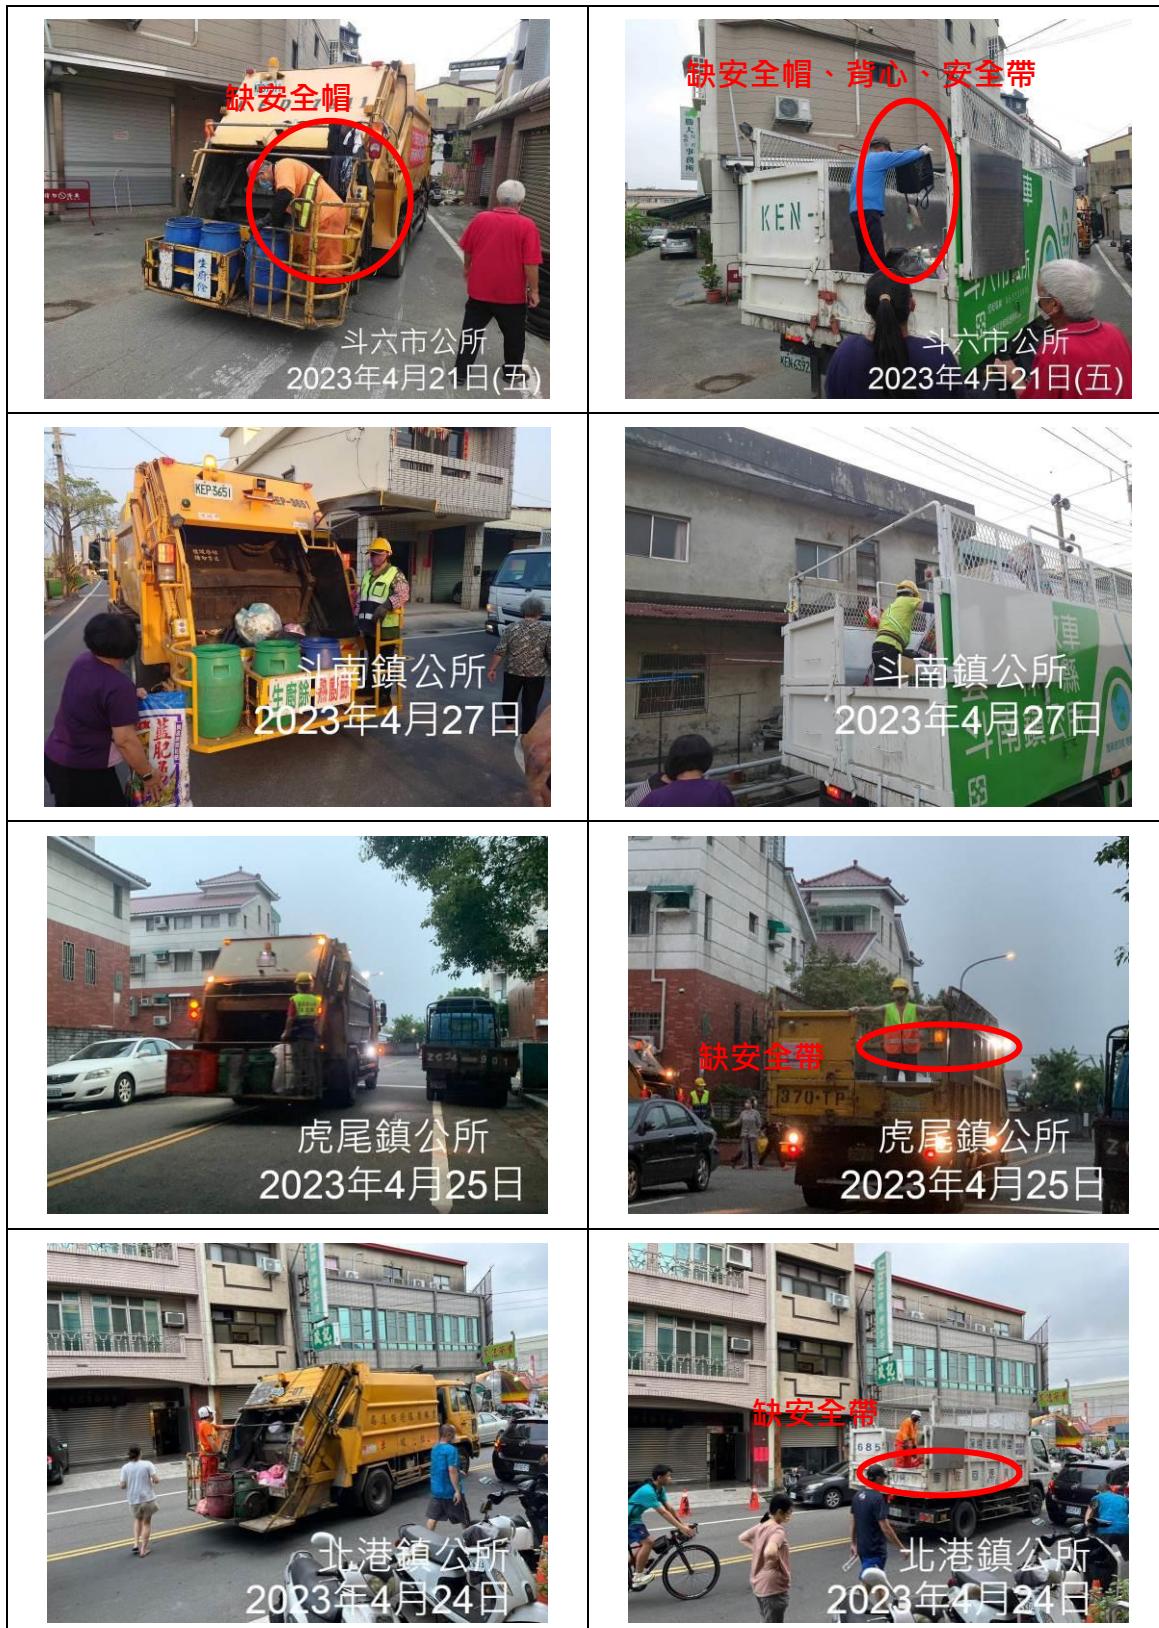
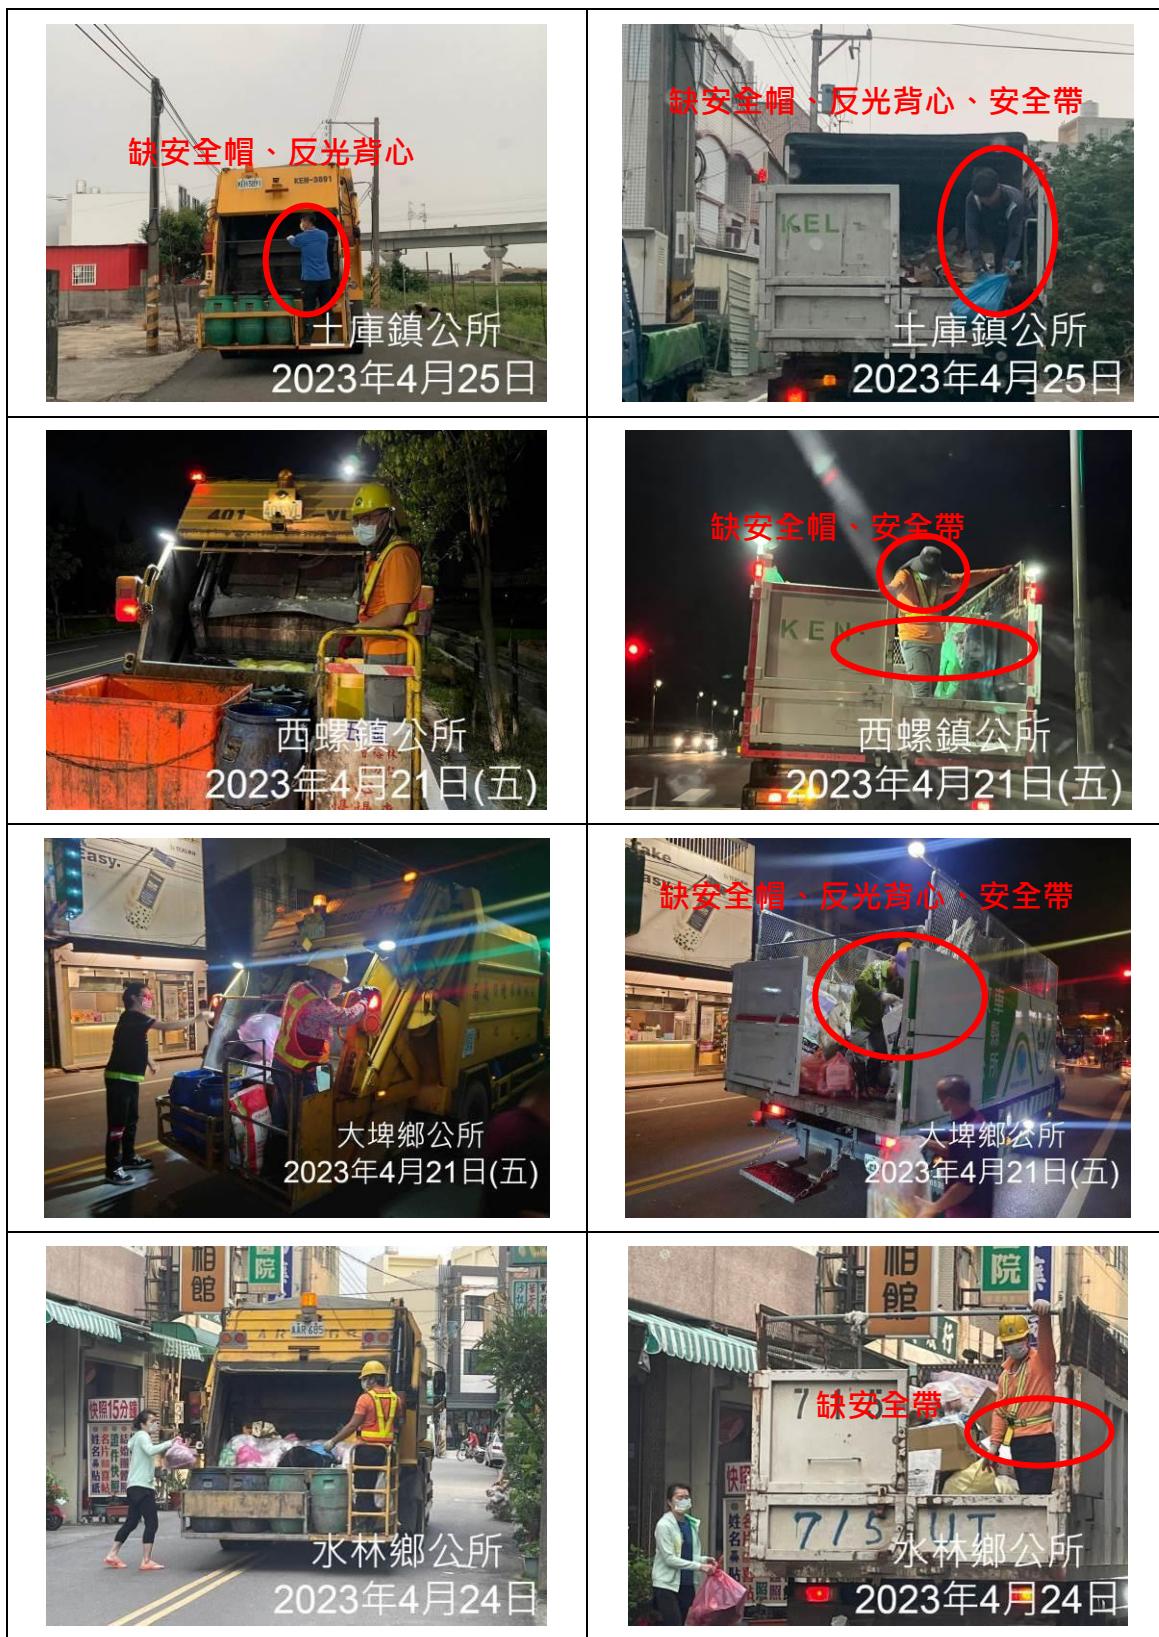
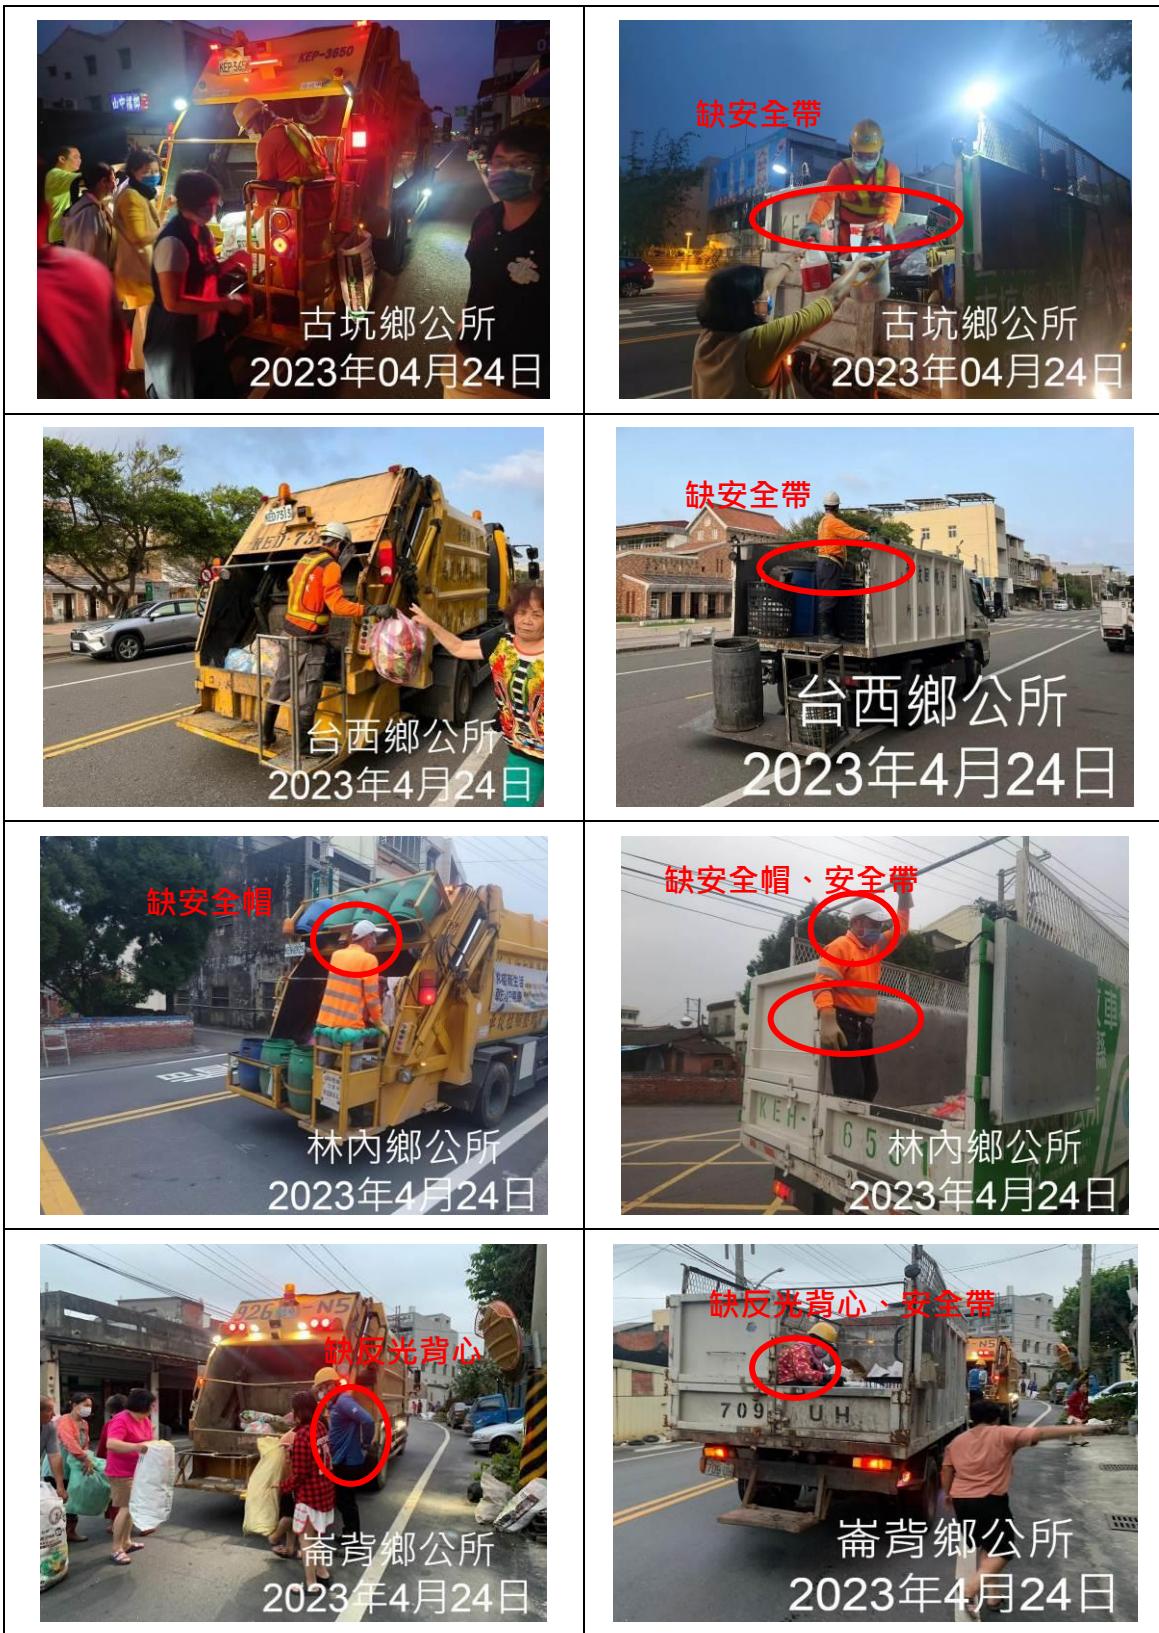
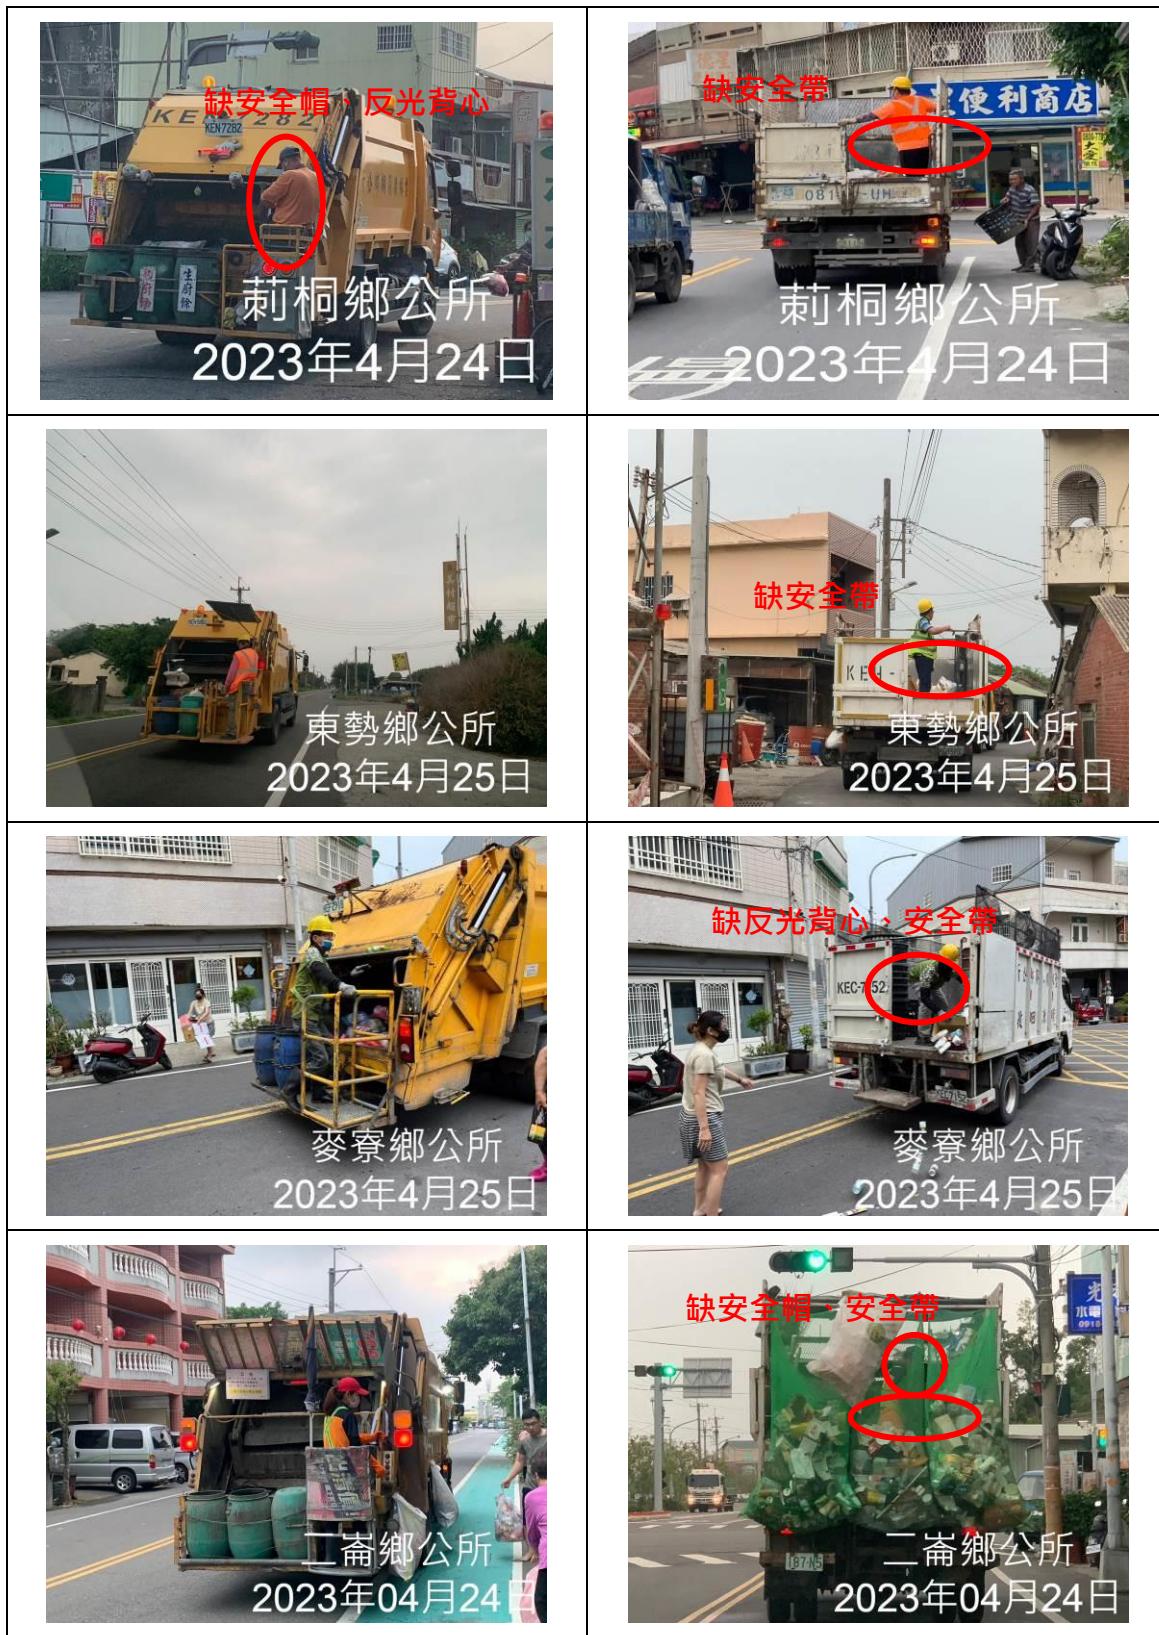
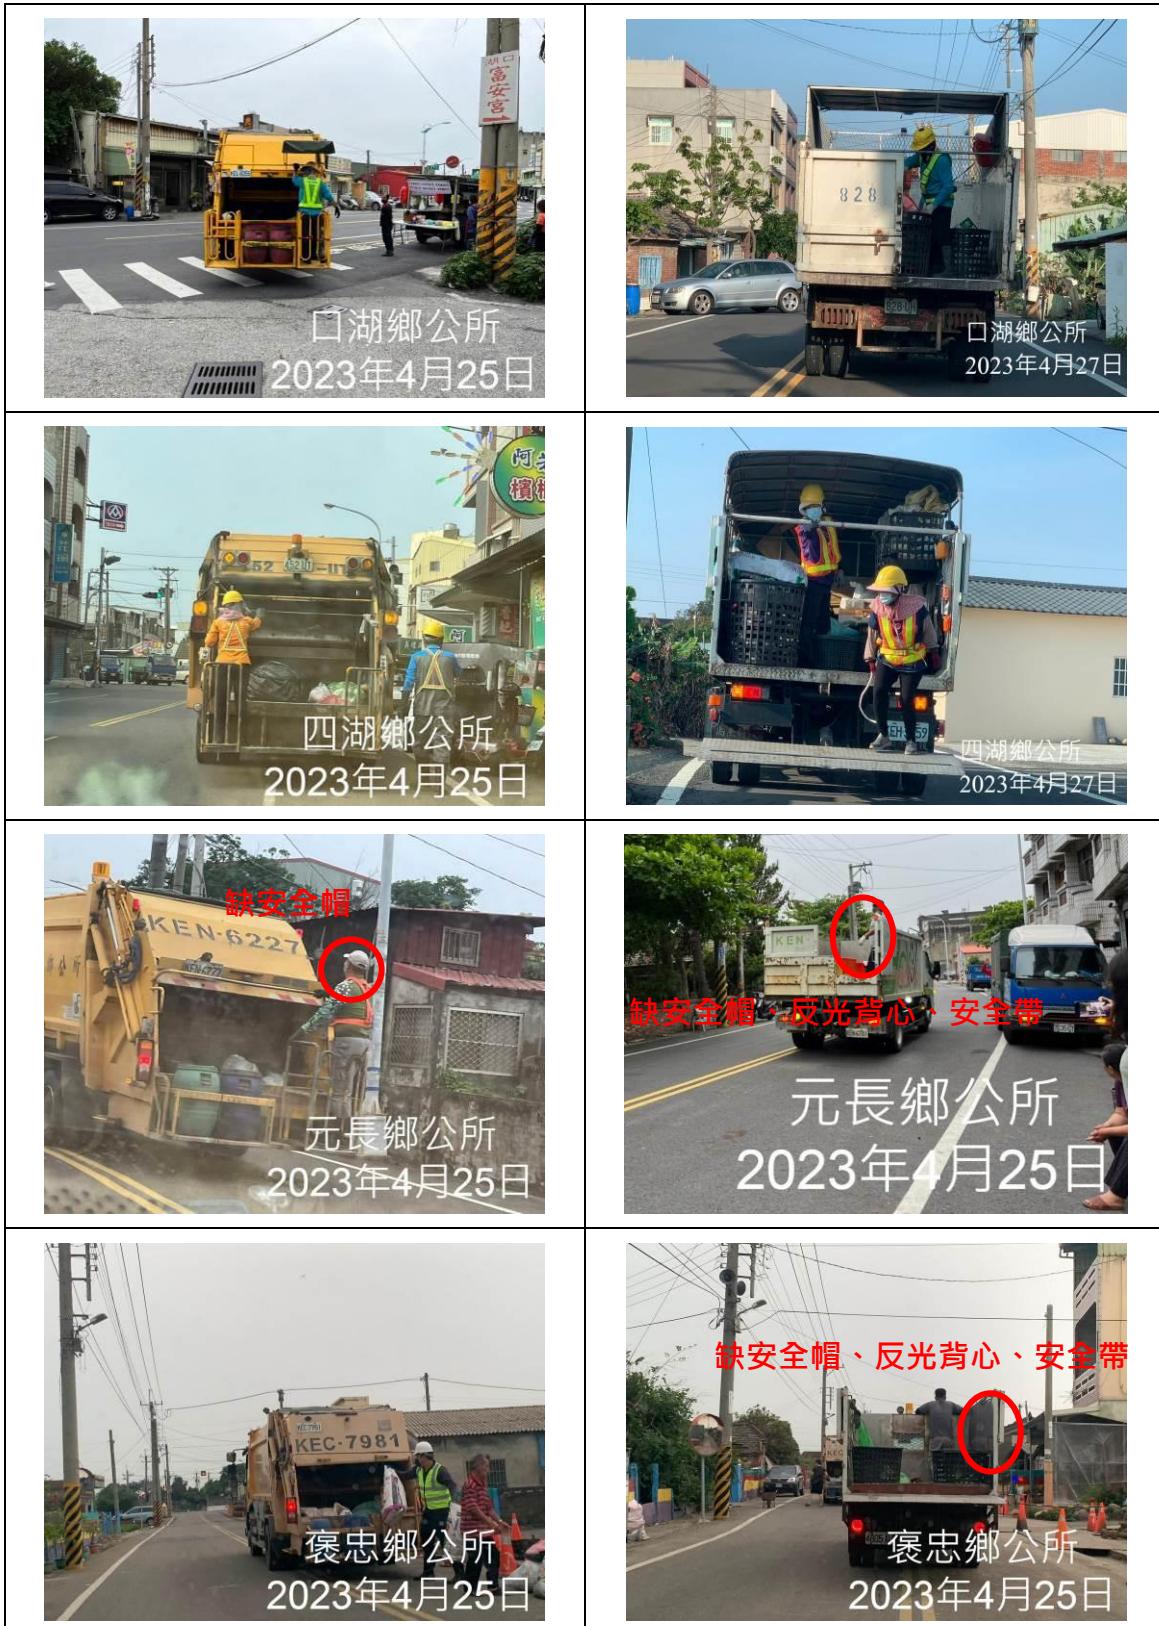
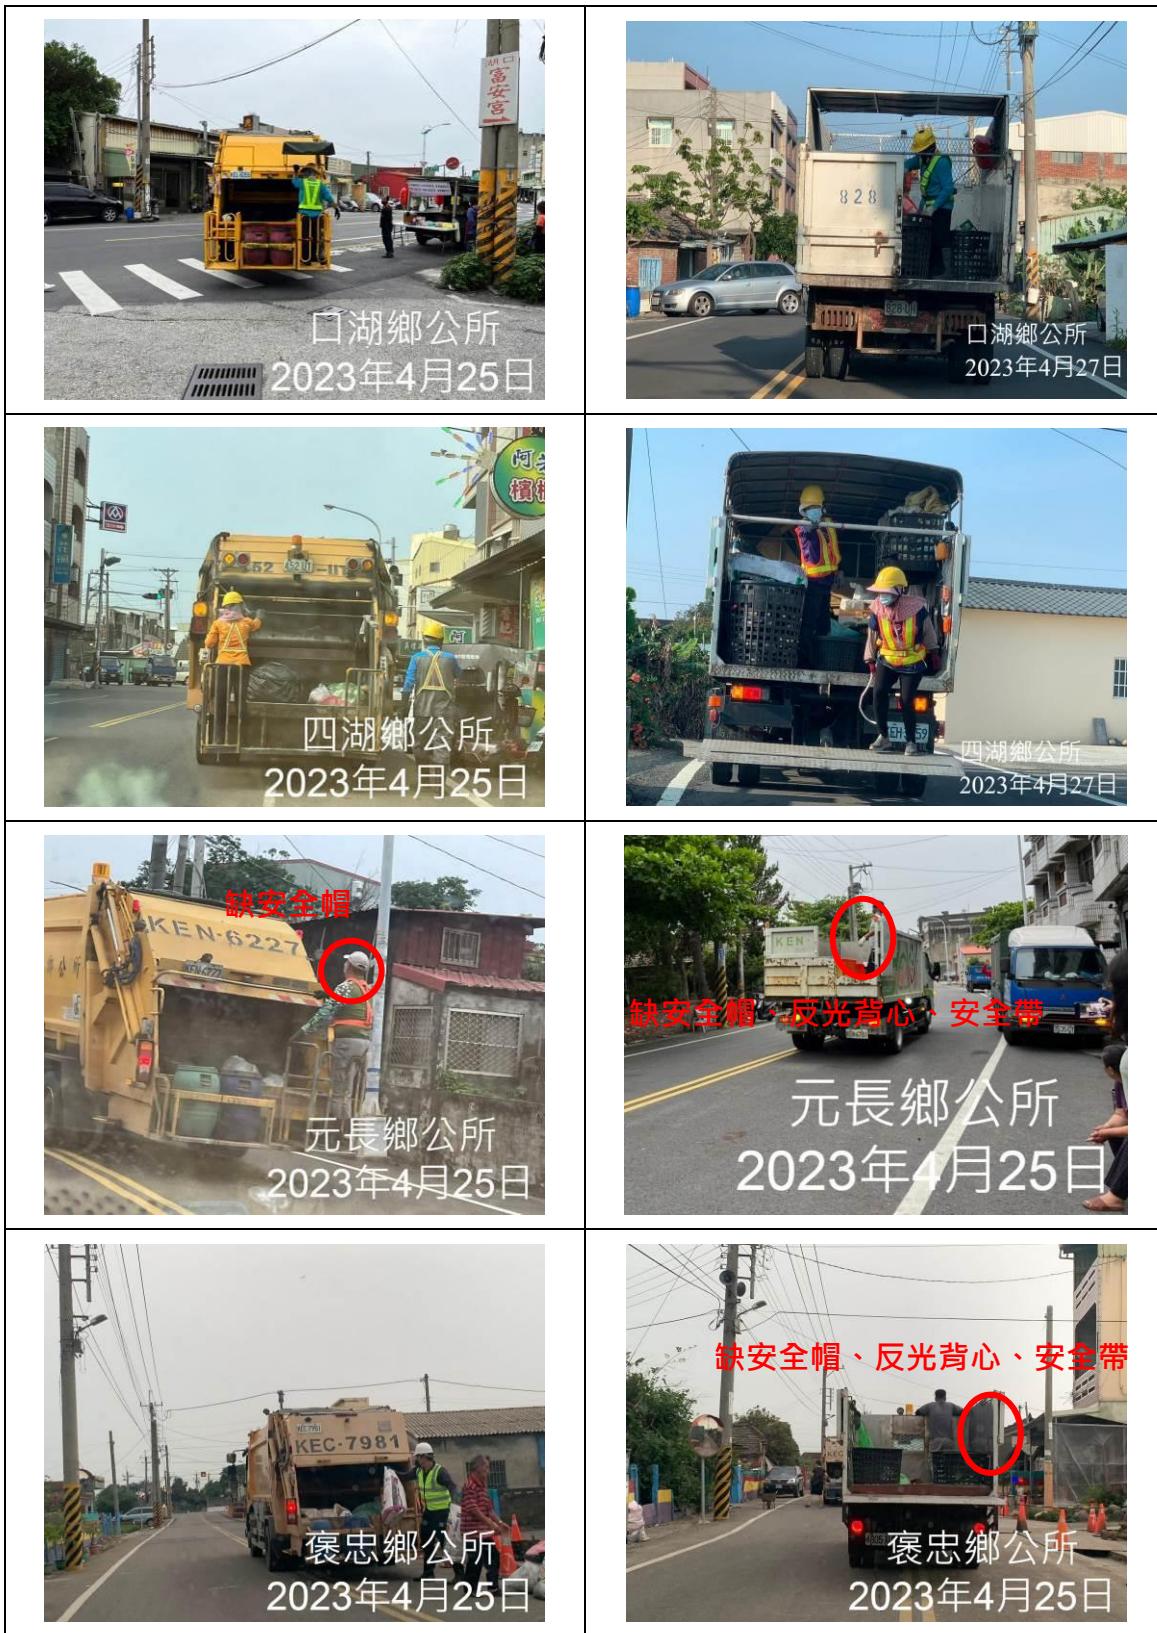
圖 3-38、第一次不定期抽查垃圾車或資源回收車現況(1/5)

第一次抽查違規之樣態，垃圾車以安全帽違規 5 人較多，資收車則以未繫安全帶違規 17 人最多。第三次抽查仍有 7 台資收車隨車人員未繫安全帶。

為全面改善隨車人員安全裝備穿戴情形，建議查核違規之車輛人員，清潔隊部可要求隊員應於出車前由主管檢查後才能出車，以落實要求防護用具使用。
