**112年度雲林縣  
民生議題污染改善宣導計畫**

**期末報告(定稿本)**

受託單位：理虹工程顧問股份有限公司

雲林縣環境保護局委託辦理

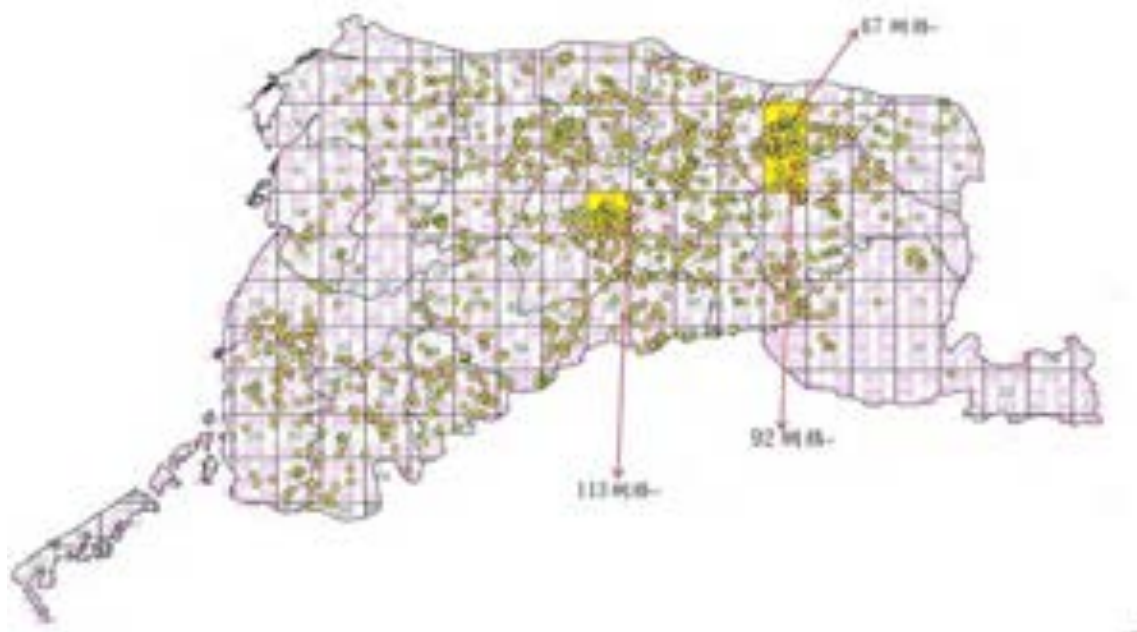
圖 3.2.3-1 3KM 網格-查獲露天燃燒分佈圖

透過 QGIS 軟體由 3KM\*3KM 網格進行解析(圖 3.2.3-1)，本年度分別於網格 67 查獲露天燃燒 68 件次、網格 92 查獲露天燃燒 46 件次、網格 113 查獲露天燃燒 44 件次等 3 處為本年度發現最多露天燃燒地點，3KM 網格分佈統計如表 3.2.3-1 所示。

為精進露天燃燒巡查管制作業成效，確實掌握本縣露天燃燒好發地點發生，需針對好發地點進行專案管制，本計畫團隊將利用 QGIS 軟體，先將雲林縣劃分為 3Km\*3Km 網格，並給予每個網格獨立 ID 編號(6~325)，再以 1Km\*1Km 的網格將雲林縣分為 1,371 個網格，並給予每個網格獨立 ID 編號(22~3,036)，交集比對露天燃燒逸散性污染源分佈情形，藉由網格解析方式清楚掌握本縣逸散性污染源區塊，並給予後續建議給以專案性巡查掌握燃燒地點改善情形。

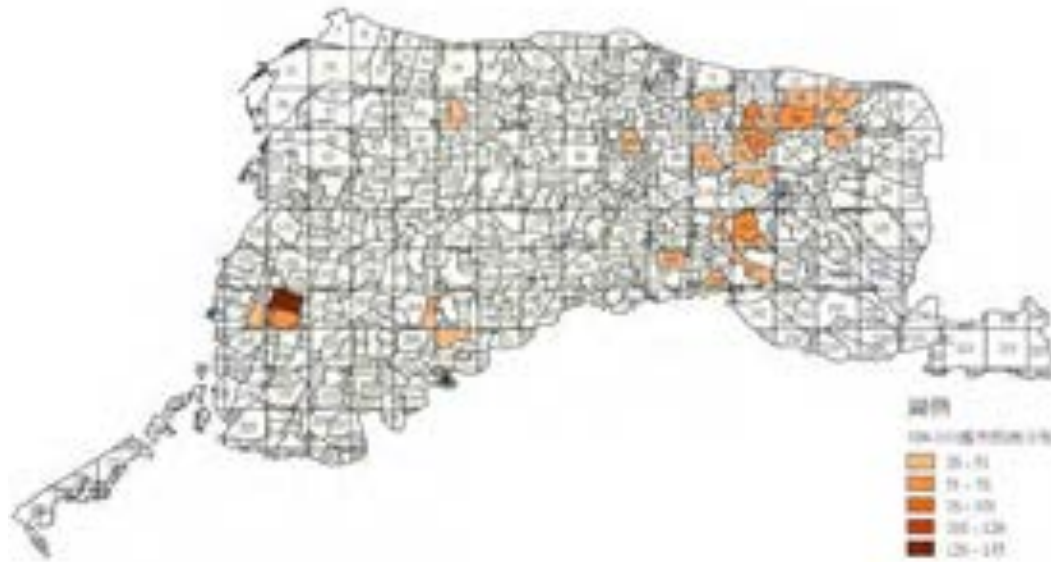
圖 3.4.2-6 本縣高露天燃燒區塊解析

以本團隊 110 年度所設置的 2 處制高點監視器，在空氣品質佳且無任何日照影響下，最遠拍攝範圍可達 4~5KM，如有空氣品質不良等影響，約剩 1.5~3KM，故本計畫以 3Km\*3Km 網格套疊近三年查獲露天燃燒座標，並依累積查獲件數進行解析，篩出本縣高露天燃燒區塊(詳圖 3.4.2-6)，做為監控攝影機設置地點

評估依據，此外，本計畫也依監控攝影機裝設位置，比對高露天燃燒網格，評估鏡頭架設方向。

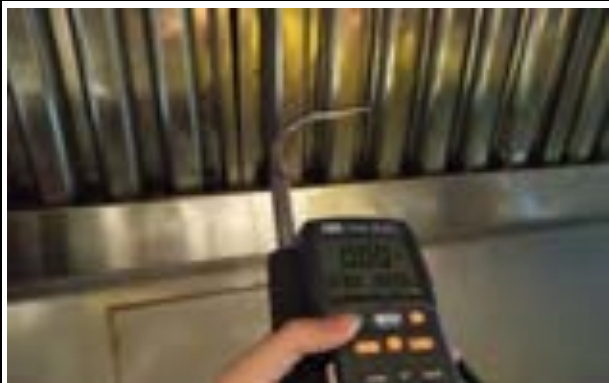
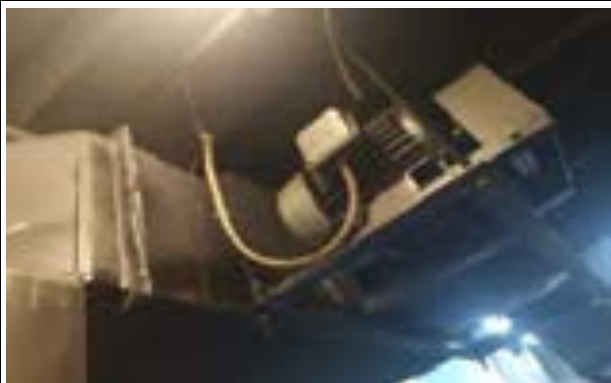
| 參壹手作複合式料理改善成果照片（追蹤改善前後） | | | |

| 112/02/08 | 現場調查，鼓風機故障導致罩口風速不足，已輔導店家相關規範，並請配合改善。 | | |
| 112/03/07 | 現場調查，原鼓風機故障，店家已請廠商維修保養，符合法規。 | | |

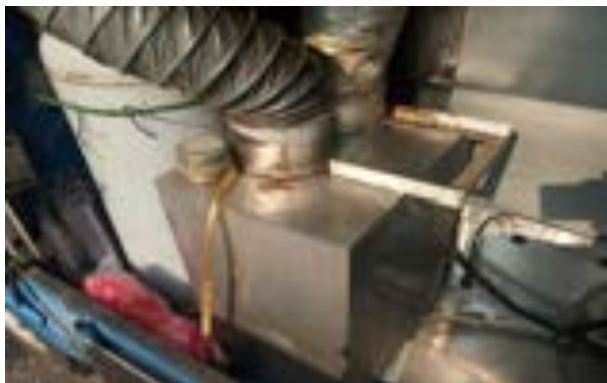
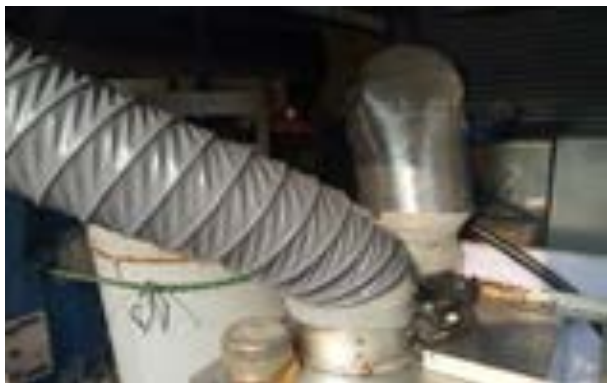
| 太平老街陳家臭豆腐改善成果照片（追蹤改善前後） | | | |

太平老街陳家臭豆腐現場輔導後改善情形追蹤及改善成果如表 4.3.1-43 所示，經本計畫人員於 112 年 09 月 20 日至現場追蹤結果，業者已將老舊破損風管更換並確實保養，符合法規。

| 112/08/25 | 現場調查，店家風管老舊破損導致吸附桶處理效果不佳，已輔導相關規範並請配合改善。 | | |
| 112/09/20 | 現場調查，店家已將老舊破損風管更換並確實保養，符合法規，後續將持續追蹤。 | | |

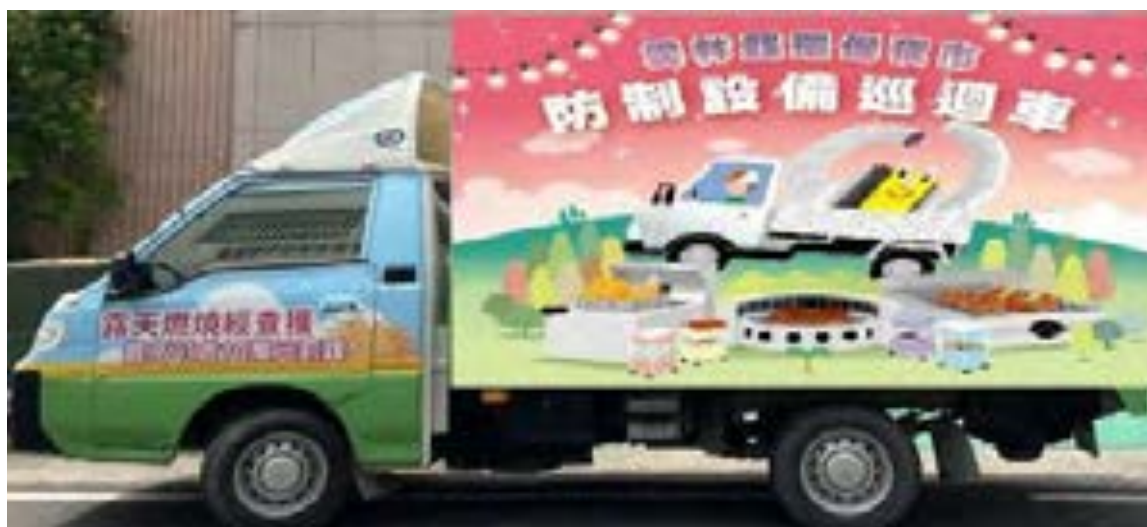
圖 4.4.1-2 環保夜市防制設備巡迴車

(六)提供夜市防制設備巡迴車，如圖 4.4.1-2 所示。

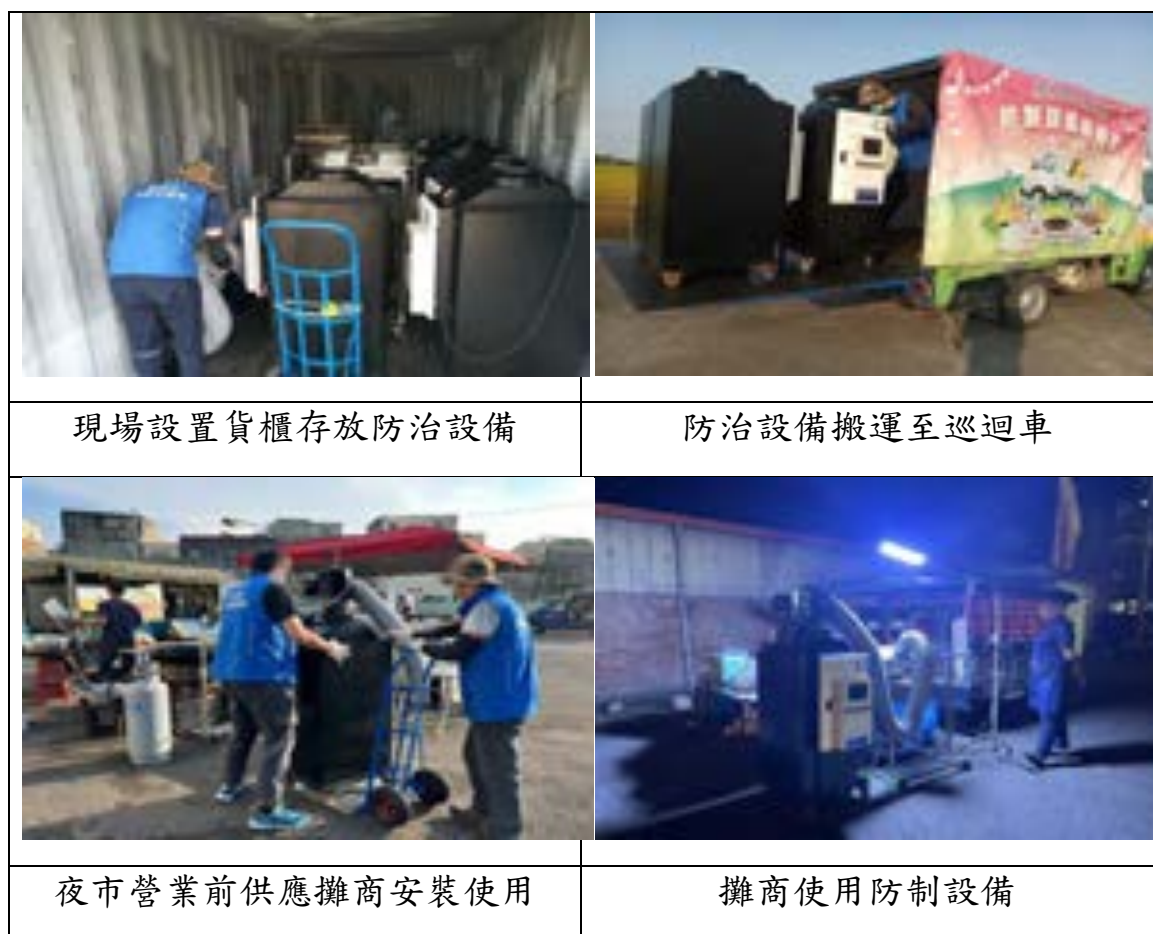
圖 4.4.2-1 四合夜市防治設備巡迴車執行情形

(二)防治設備巡迴車執行情形，如圖 4.4.2-1 所示。
