# 113年度城市綠化基地維護管理及潛力區域推廣計畫

(計畫編號：YLEPB-113-040)

期末定稿本

雲林縣環境保護局委託辦理

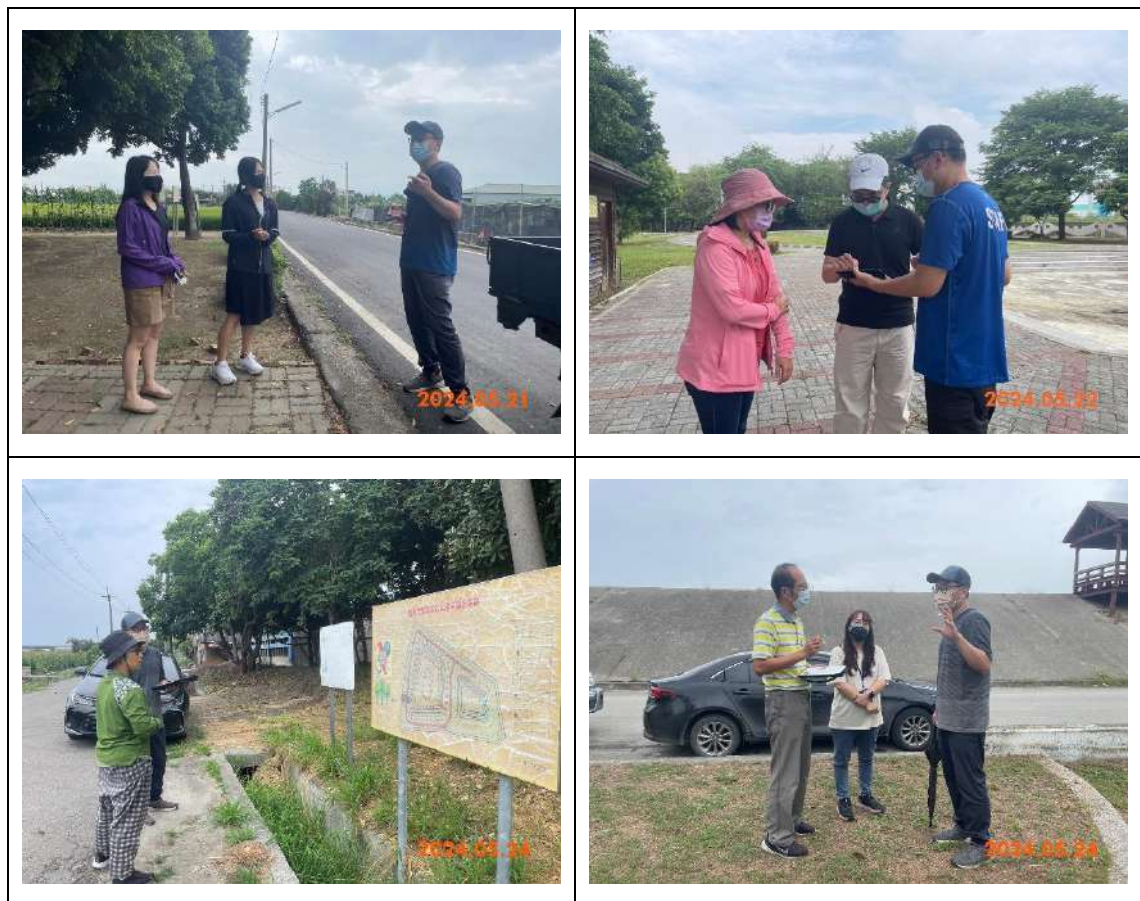
圖 3.1.1-2 空氣品質淨化區自評作業查核訪談情形

根據前項作業所訂定之分級制度，本團隊依此進行自評作業，截至 114 年 4 月 15 日止，共計執行自我考核 162 處次，主要考評項目為植栽養護修剪、環境清潔維護、設施維護及補植、認養或民眾使用率等加分項目，自評作業辦理時，均通知維護單位會同現勘，並依查核結果進行評分作業，並提供維護管理單位在相關維護上之建議，逐月自我考核意見及評比分數如表 3.1.1-5~表 3.1.1.7。自評作業現場考核及訪談情形如圖 3.1.1-2。自評表單如附件 1。

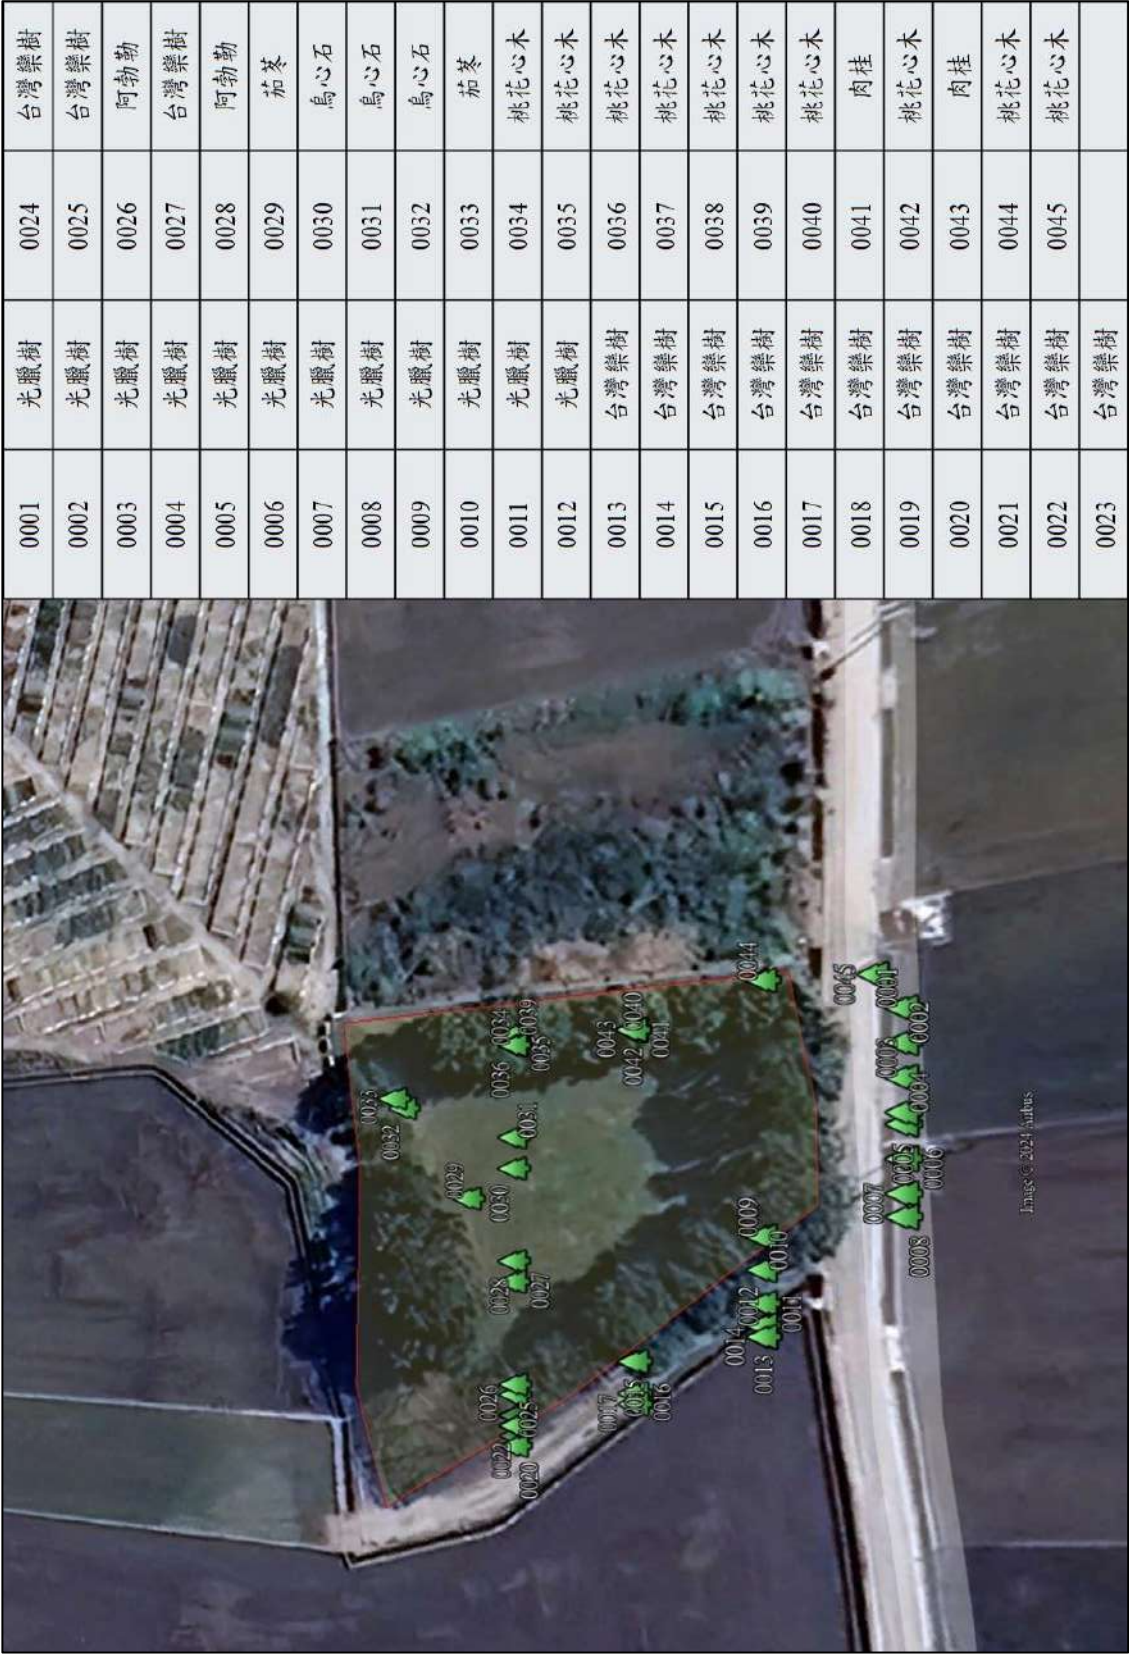
圖 3.1.3-1 空氣品質淨化區喬木分布圖(二崙鄉大庄及田尾段裸露地綠化-2(田尾段 252 地號))

喬木的履歷猶如是喬木的身分證一樣，主要包含喬木基本照片及基本資料外，本工作團隊擬利用 Google Earth 定位系統，建立植栽分布圖及植栽種類等相關資料。作業流程主要以淨化區現地調查蒐集編號、經度、緯度及樹種名稱等必要欄位資料，再將檔案利用座標轉換軟體(Kmledit)將文字檔案轉換成 Google Earth 所需\*.KML 格式，在與空氣品質淨化區範圍圖檔進行套疊，即可完成資料建檔，根據所調查之喬木座標資料繪製喬木分布地圖，如圖 3.1.4-1~圖 3.1.4-8 所示。

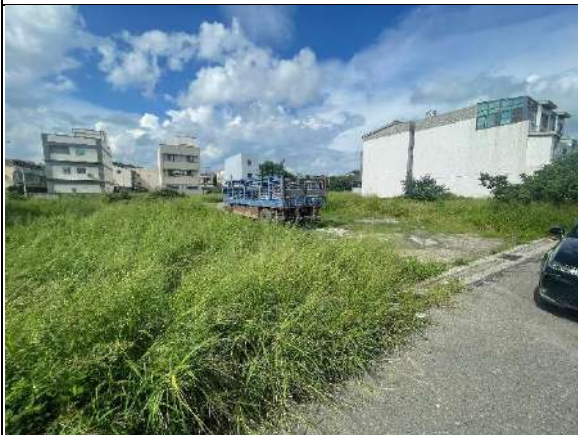
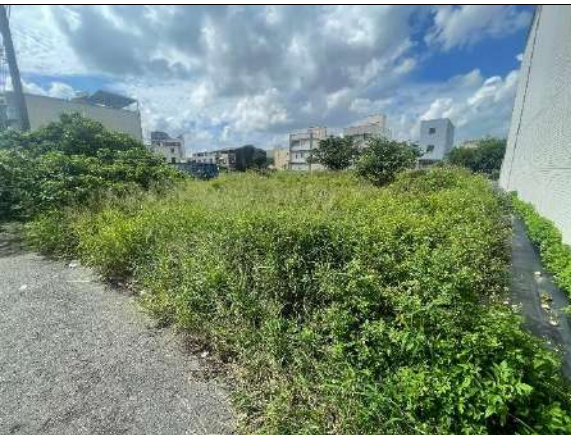
圖 4.2-1 雲林縣崙背鄉大成路 76 東方裸露地改善成果

| 列管編號 | 位置 | 段號 | 地號 | 公/私有 | 實際面積(m <sup>2</sup> ) |
|---|---|---|---|---|---|
| 說明：該地為裸露地，有揚塵疑慮，經改善後，113/6/17 複查現況已大部份長草。 | | | | | |

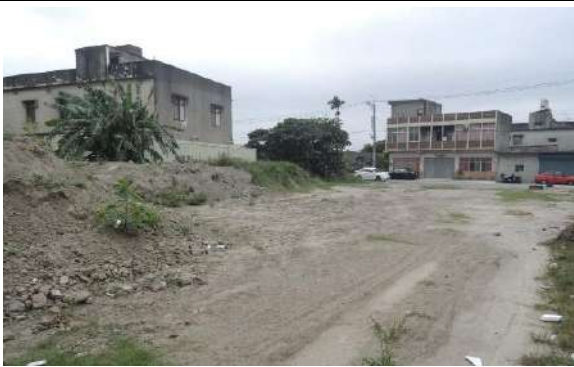
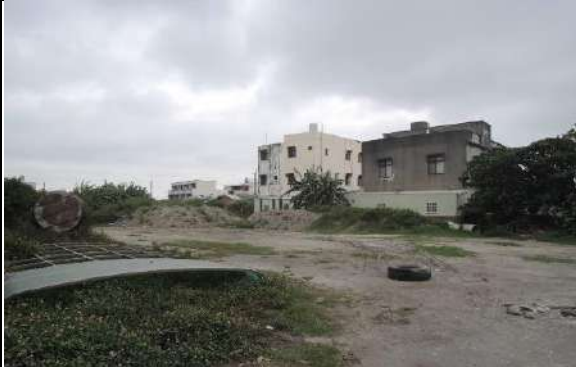
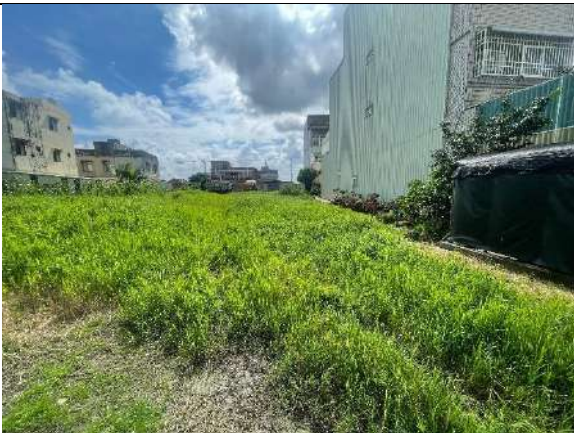
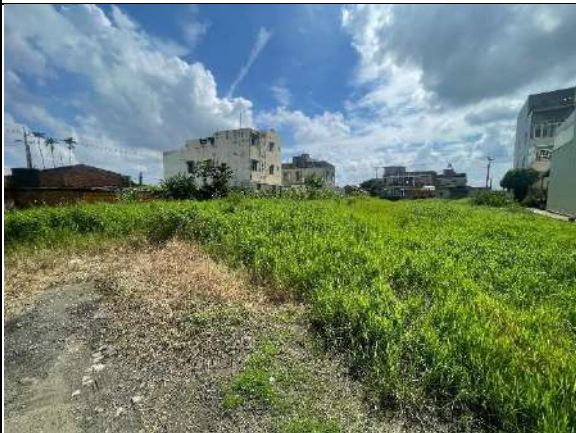
圖 4.2-2 雲林縣崙背鄉鹽園路 112 之 3 號北方裸露地改善成果

| 列管編號 | 位置 | 段號 | 地號 | 公/私有 | 實際面積(m <sup>2</sup> ) |
|---|---|---|---|---|---|
| 說明：該地為裸露地，有揚塵疑慮，經改善後，113/6/17 複查現況已大部份長草。 | | | | | |

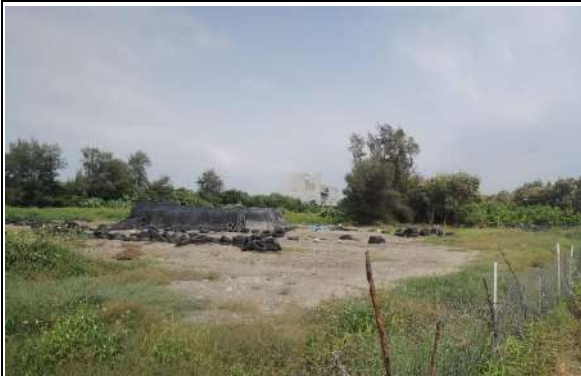
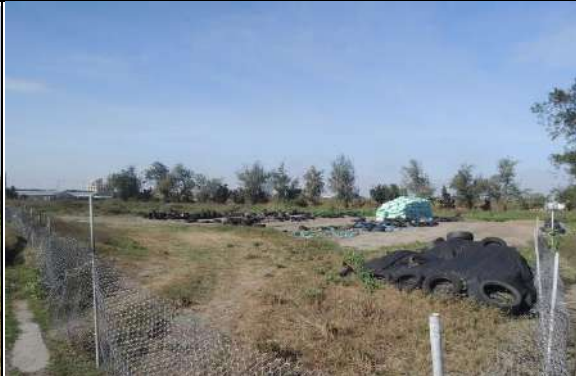
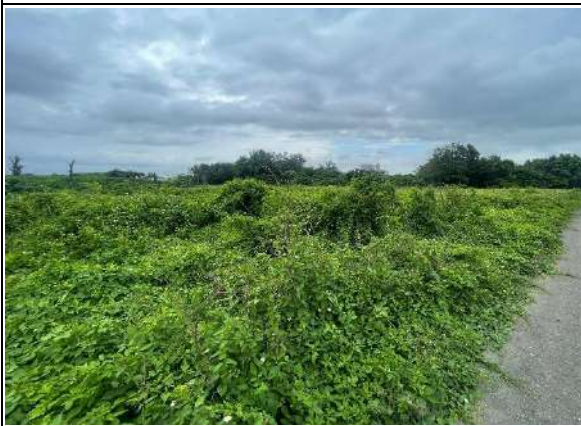
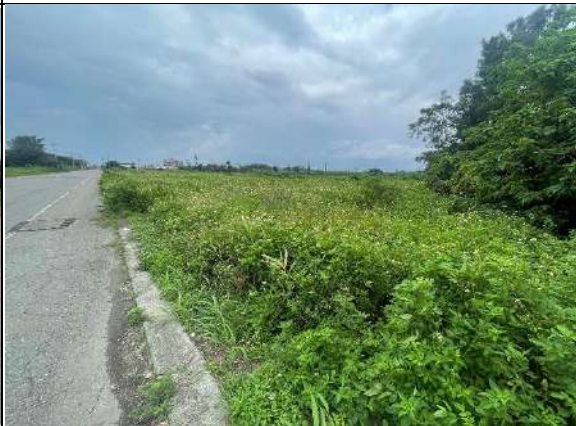
圖 4.2-3 雲林縣麥寮鄉海豐村平和 340 號西南西方裸露地改善成果

| 列管編號 | 位置 | 段號 | 地號 | 公/私有 | 實際面積(m <sup>2</sup> ) |
|---|---|---|---|---|---|
| 說明：該地為裸露地，有揚塵疑慮，經改善後，於 113/6/17 複查現況已大部份長草。 | | | | | |

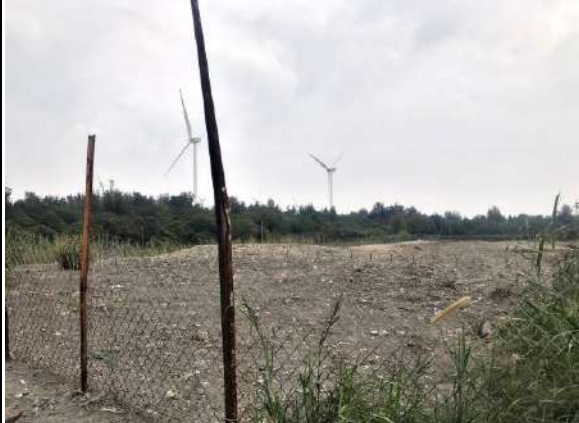
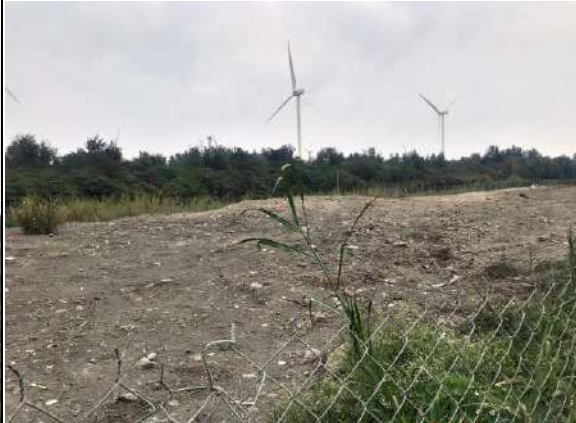
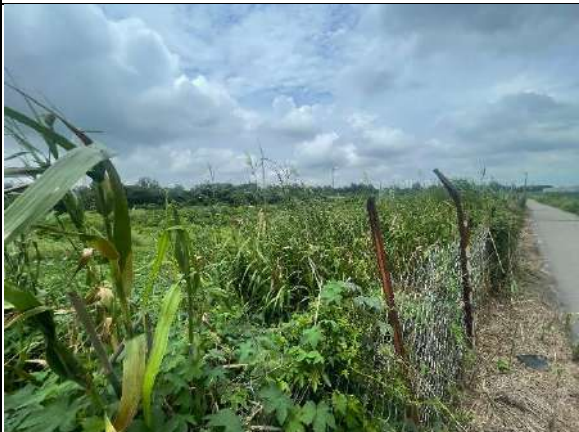
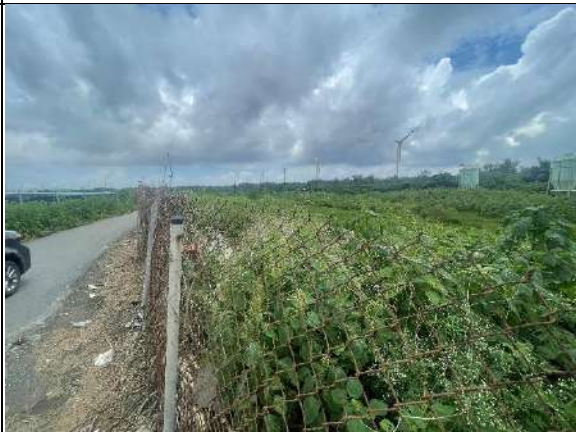
圖 4.2-4 雲林縣麥寮鄉三盛村六輕聯絡道東南方裸露地改善成果

| 列管編號 | 位置 | 段號 | 地號 | 公/私有 | 實際面積(m <sup>2</sup> ) |
|---|---|---|---|---|---|
| 說明：該地為裸露地，有揚塵疑慮，經改善後，於 113/6/18 複查現況已大部份長草。 | | | | | |

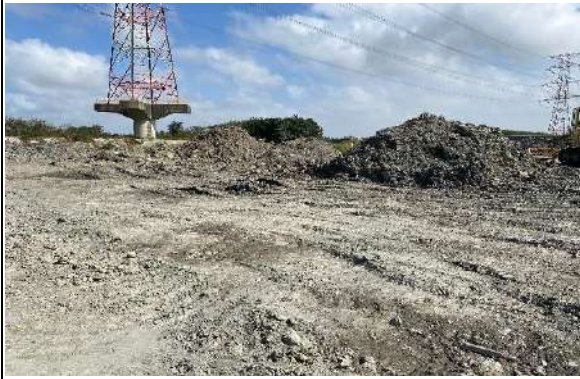
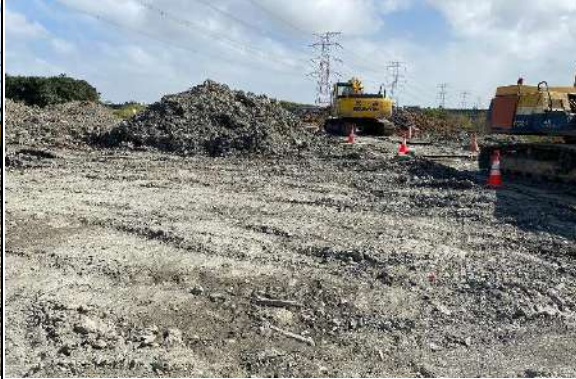
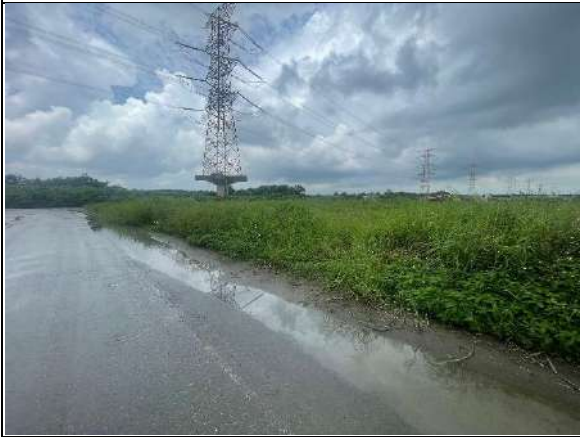
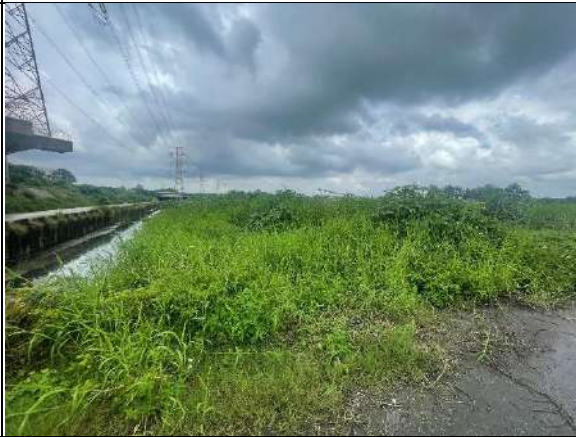
圖 4.2-6 雲林縣麥寮鄉六輕聯絡道東方裸露地改善成果

| 列管編號 | 位置 | 段號 | 地號 | 公/私有 | 實際面積(m <sup>2</sup> ) |
|---|---|---|---|---|---|
| 說明：該地為裸露地，有揚塵疑慮，經改善後，於 113/6/18 複查現況已大部份長草。 | | | | | |

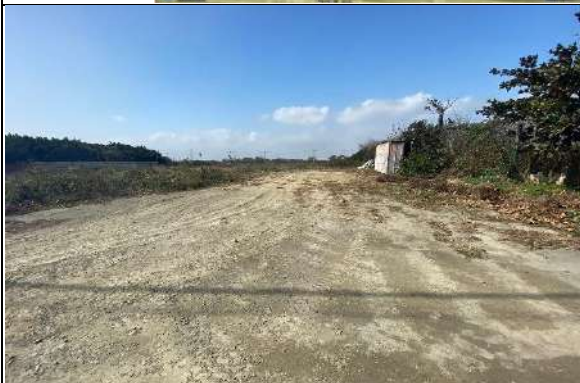
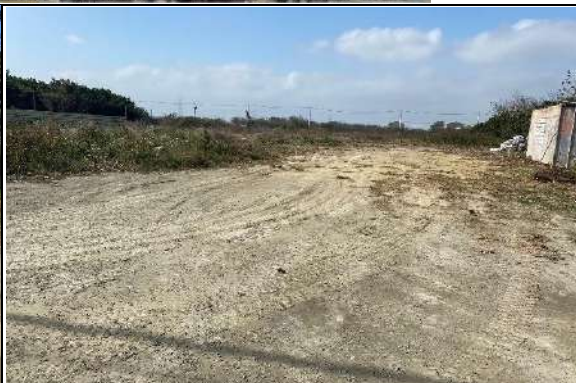
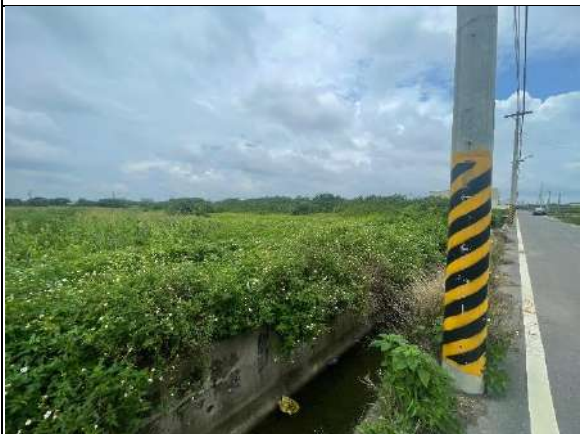
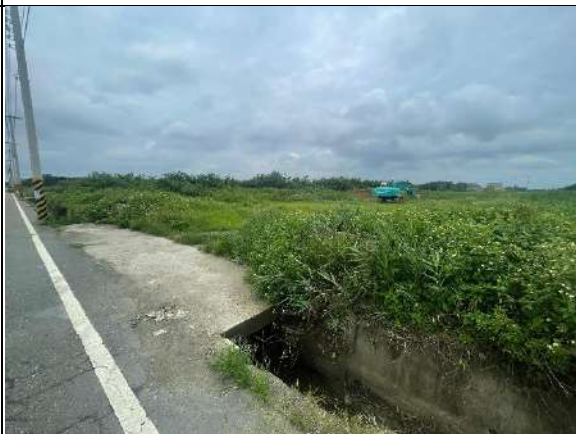
圖 4.2-7 雲林縣麥寮鄉三盛村盛南街南方裸露地改善成果

| 列管編號 | 位置 | 段號 | 地號 | 公/私有 | 實際面積(m <sup>2</sup> ) |
|---|---|---|---|---|---|
| 說明：該地為裸露地，有揚塵疑慮，經改善後，於 113/6/18 複查現況已大部份長草。 | | | | | |

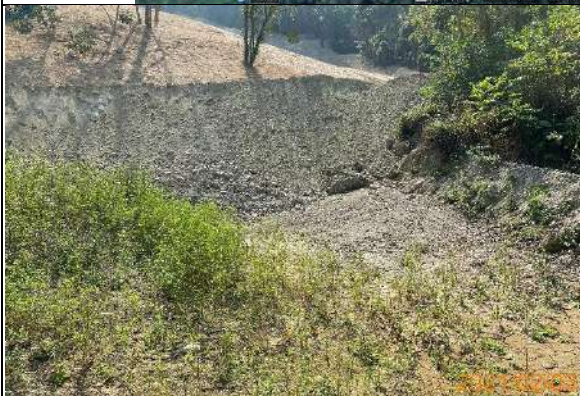
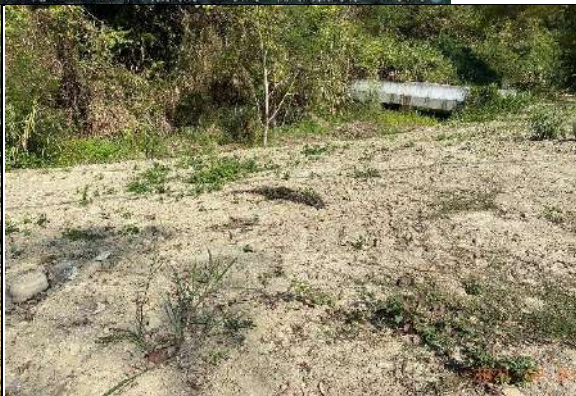
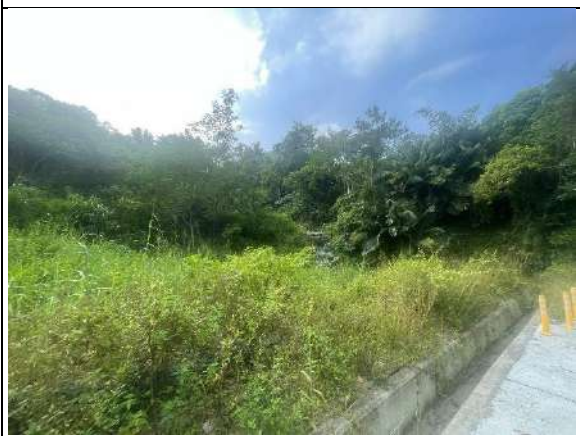
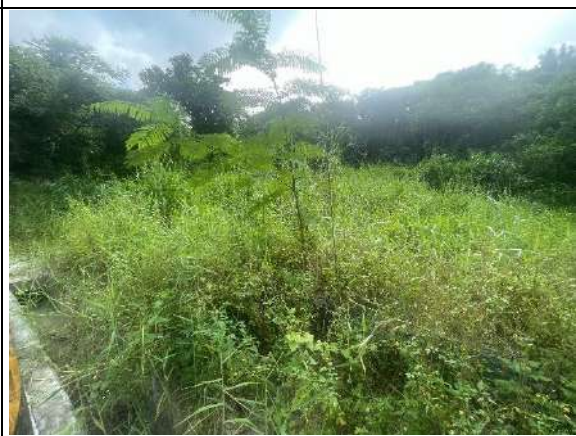
圖 4.2-8 雲林縣斗六市湖山里外湖溪附近裸露地改善成果

| 列管編號 | 位置 | 段號 | 地號 | 公/私有 | 實際面積(m <sup>2</sup> ) |
|---|---|---|---|---|---|
| 說明：該地為裸露地，有揚塵疑慮，經改善後，於 113/10/03 複查現況已大部份長草。 | | | | | |

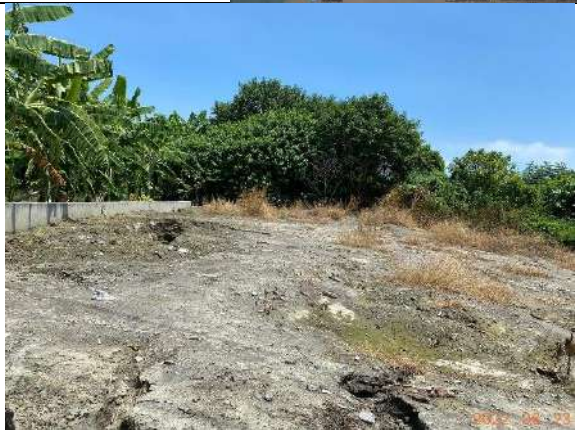
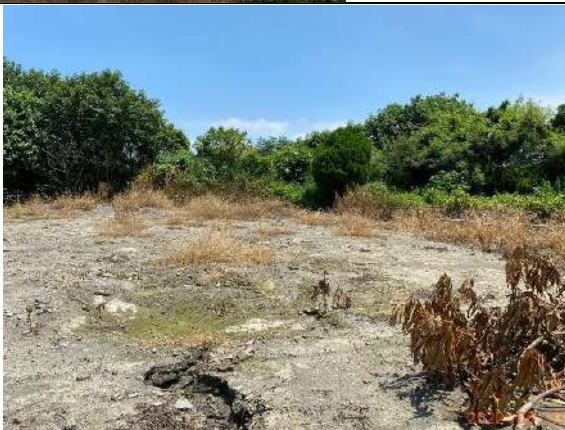
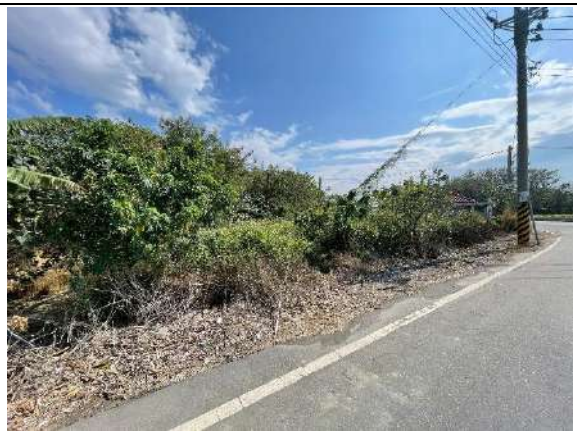
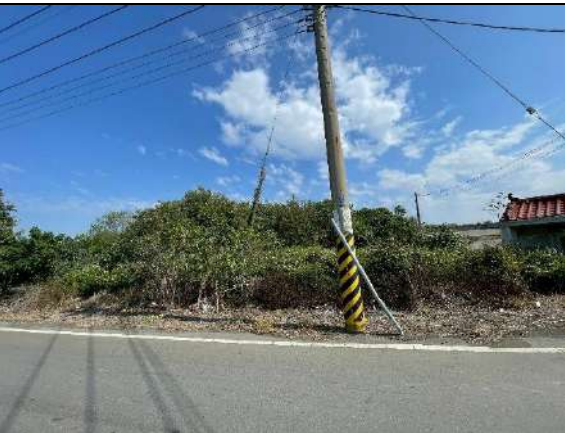
圖 4.2-10 雲林縣二崙鄉義庄村 138 號北方裸露地改善成果

| 列管編號 | 位置 | 段號 | 地號 | 公/私有 | 實際面積(m <sup>2</sup> ) |
|---|---|---|---|---|---|
| 說明：該地為裸露地，有揚塵疑慮，經改善後，於 114/3/19 複查現況已大部份長草。 | | | | | |

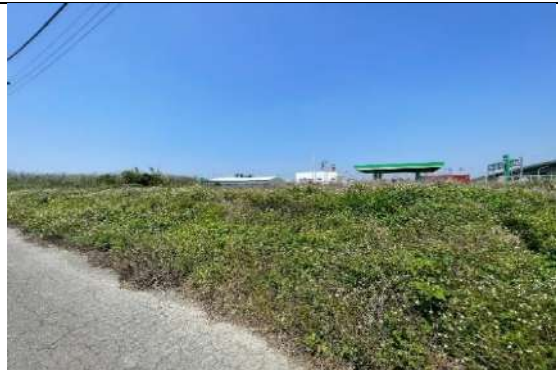
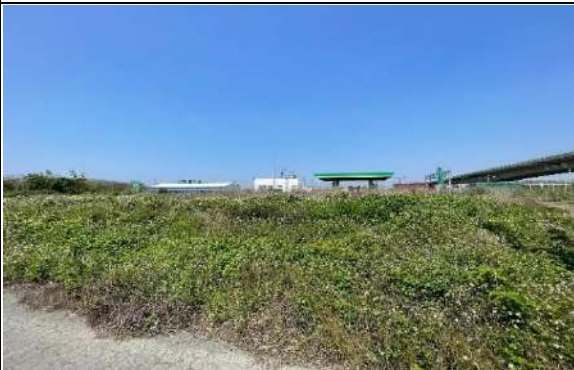
圖 4.2-11 雲林縣麥寮鄉橋頭村工業路南方裸露地改善成果

| 列管編號 | 位置 | 段號 | 地號 | 公/私有 | 實際面積(m <sup>2</sup> ) |
|---|---|---|---|---|---|
| 說明：該地為裸露地，有揚塵疑慮，經改善後，於 114/3/19 複查現況已大部份長草。 | | | | | |

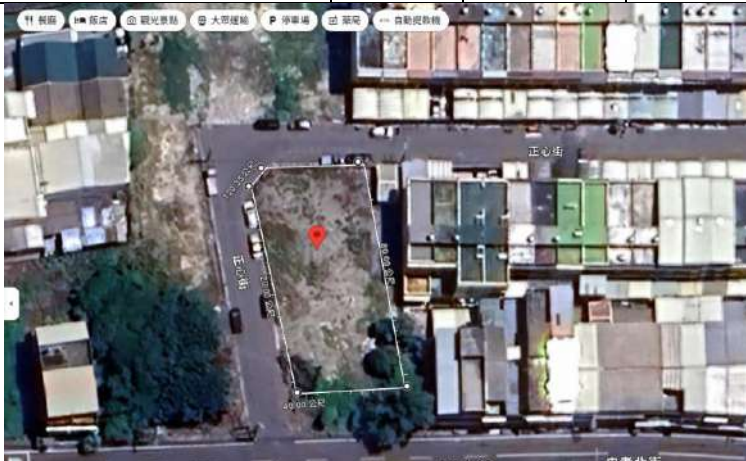
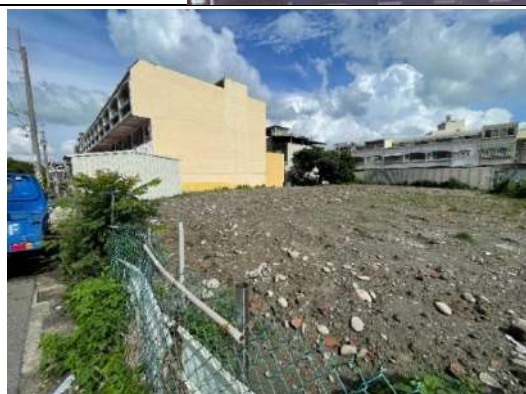
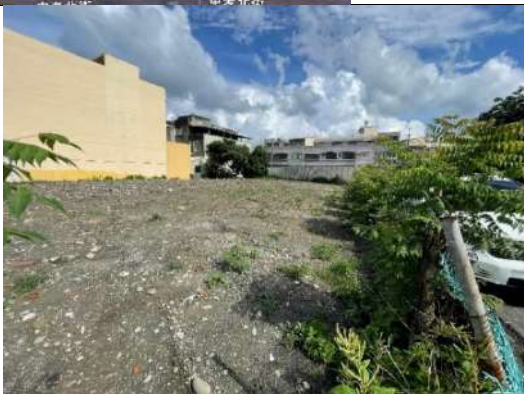
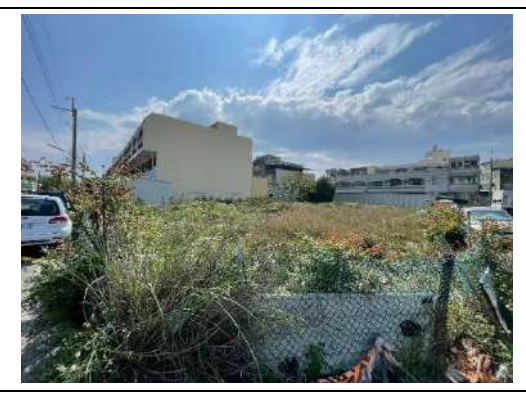
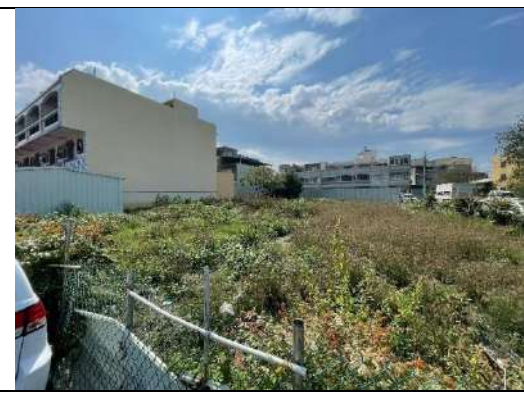
圖 4.2-12 雲林縣崙背鄉忠孝北街 236 號北方裸露地改善成果

| 列管編號 | 位置 | 段號 | 地號 | 公/私有 | 實際面積(m <sup>2</sup> ) |
|---|---|---|---|---|---|
| 說明：該地為裸露地，有揚塵疑慮，經改善後，於 114/3/19 複查現況已大部份長草。 | | | | | |

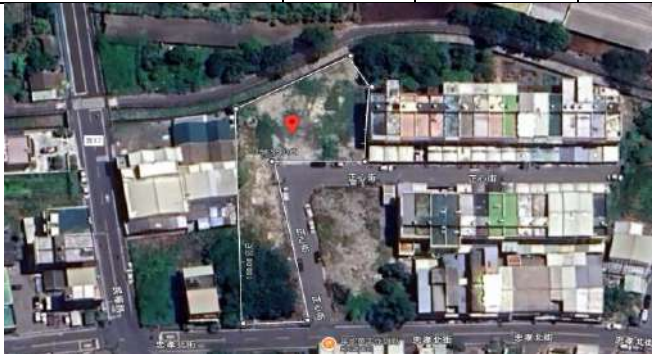
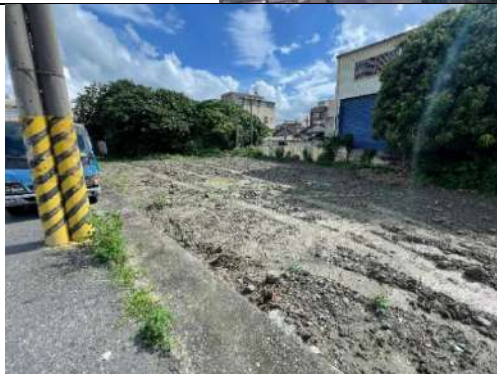
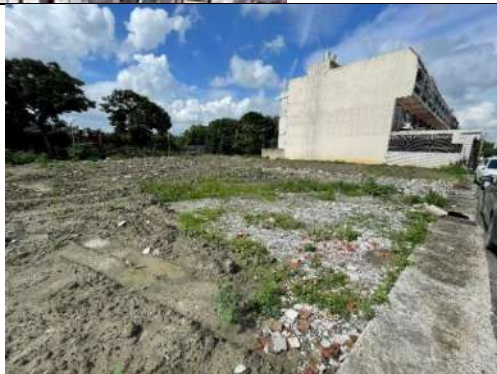
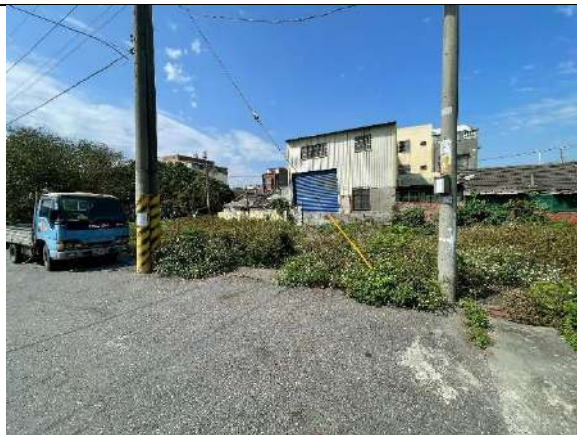
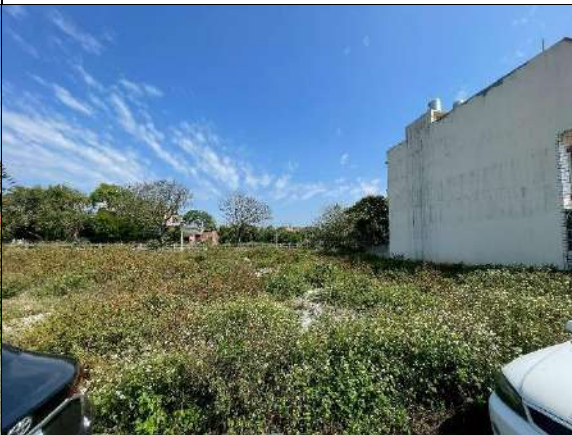
圖 4.2-13 雲林縣崙背鄉忠孝北街 236 號北方裸露地改善成果

| 列管編號 | 位置 | 段號 | 地號 | 公/私有 | 實際面積(m <sup>2</sup> ) |
|---|---|---|---|---|---|
| 說明：該地為裸露地，有揚塵疑慮，經改善後，於 114/3/19 複查現況已大部份長草。 | | | | | |

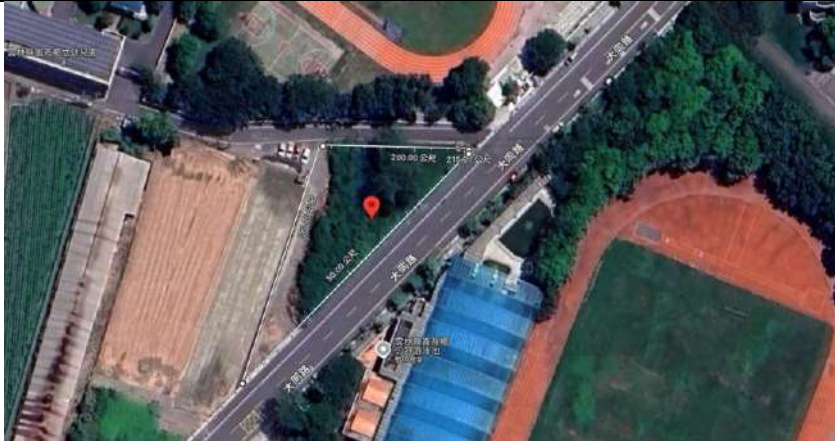
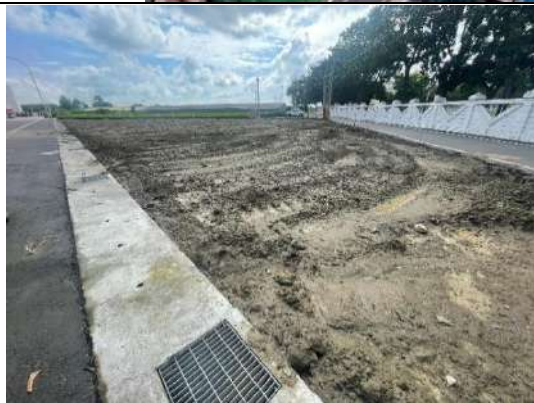
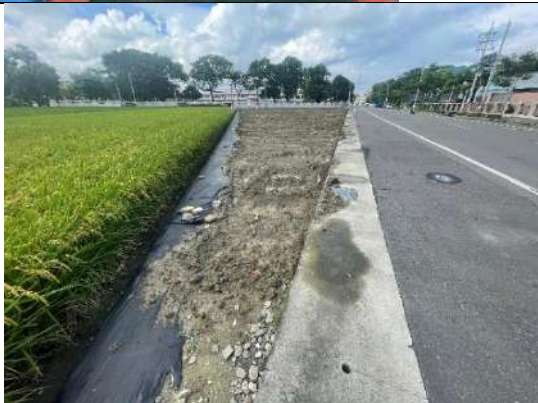
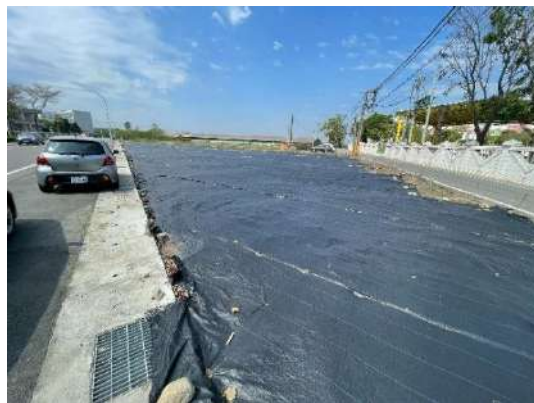
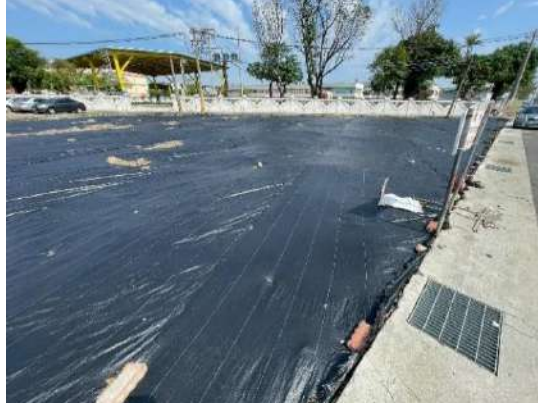
圖 4.2-14 雲林縣崙背鄉大成路 91 號北方裸露地改善成果

| 列管編號 | 位置 | 段號 | 地號 | 公/私有 | 實際面積(m <sup>2</sup> ) |
|---|---|---|---|---|---|
| 說明：該地為裸露地，有揚塵疑慮，經改善後，於 114/3/19 複查現況已鋪設防塵網。 | | | | | |

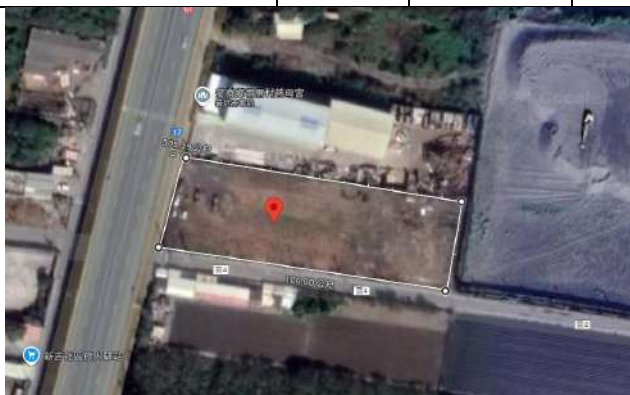
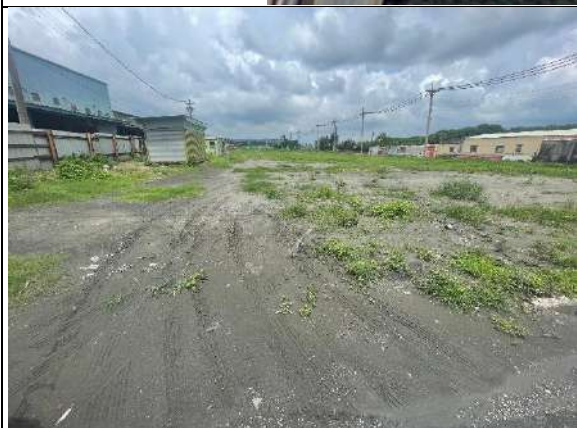
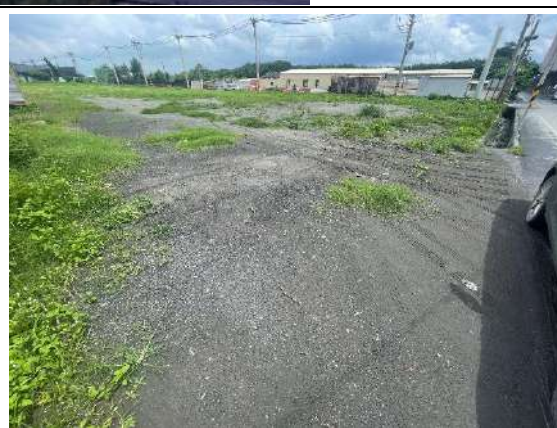
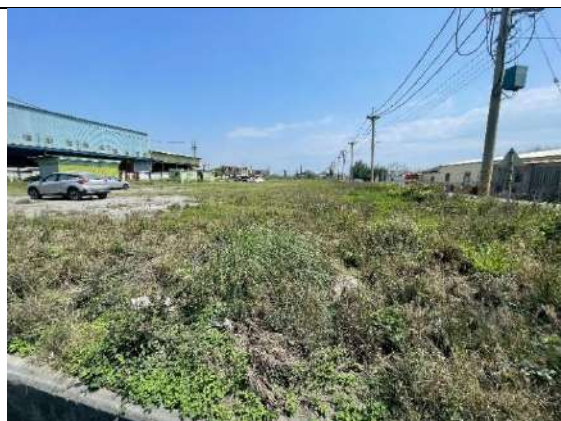
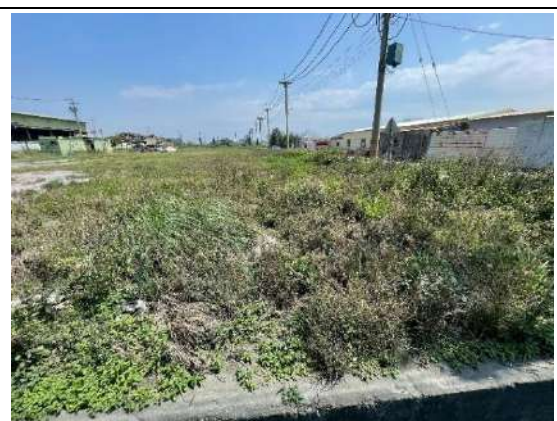
圖 4.2-15 雲林縣麥寮鄉江厝路 80-106 號裸露地改善成果

| 列管編號 | 位置 | 段號 | 地號 | 公/私有 | 實際面積(m <sup>2</sup> ) |
|---|---|---|---|---|---|
| 說明：該地為裸露地，有揚塵疑慮，經改善後，於 114/3/19 複查現況已大部份長草。 | | | | | |

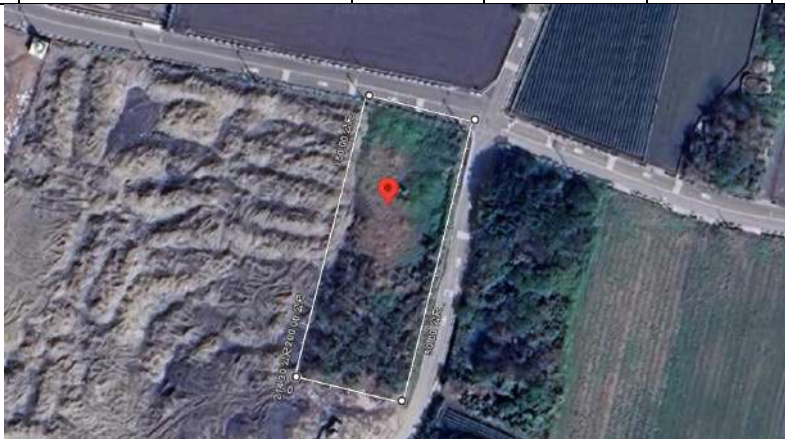
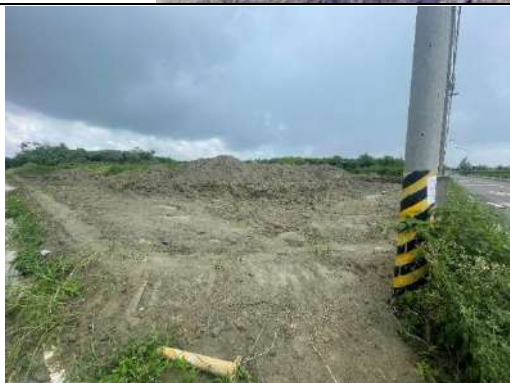
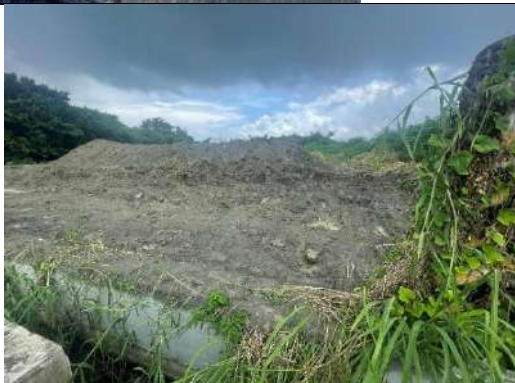
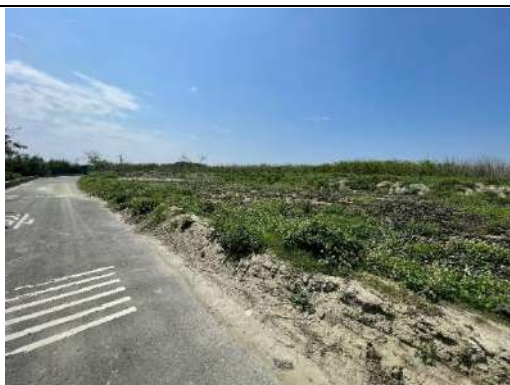
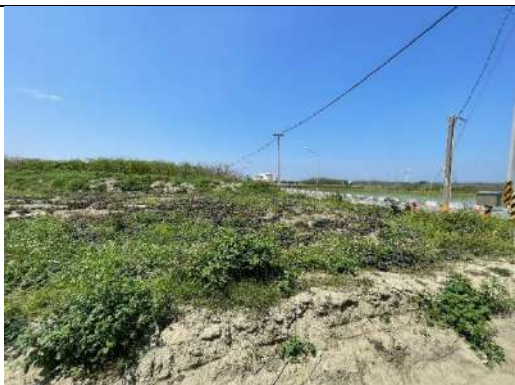
圖 4.2-16 雲林縣麥寮鄉新吉村 500 號東南方裸露地改善成果

| 列管編號 | 位置 | 段號 | 地號 | 公/私有 | 實際面積(m <sup>2</sup> ) |
|---|---|---|---|---|---|
| 說明：該地為裸露地，有揚塵疑慮，經改善後，於 114/3/19 複查現況已大部份長草。 | | | | | |

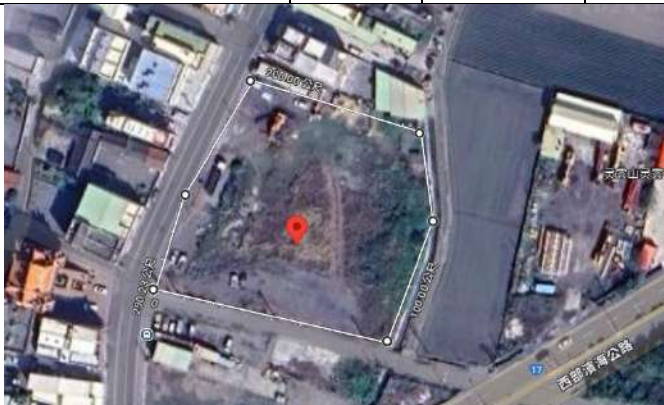
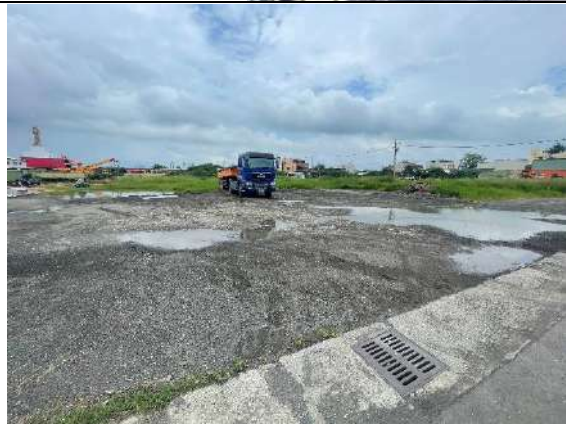
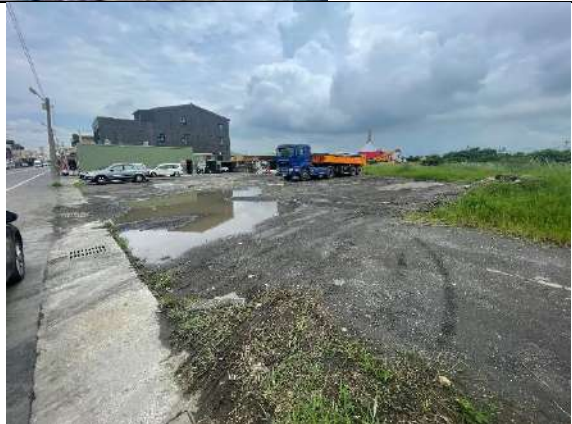
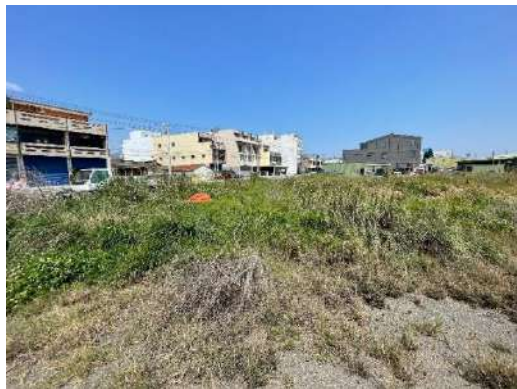
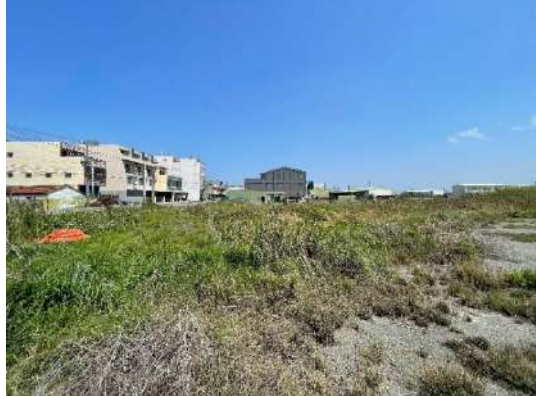
圖 4.2-17 雲林縣麥寮鄉橋頭路 108 號南方裸露地改善成果

| 列管編號 | 位置 | 段號 | 地號 | 公/私有 | 實際面積(m <sup>2</sup> ) |
|---|---|---|---|---|---|
| 說明：該地為裸露地，有揚塵疑慮，經改善後，於 114/3/19 複查現況已大部份長草。 | | | | | |

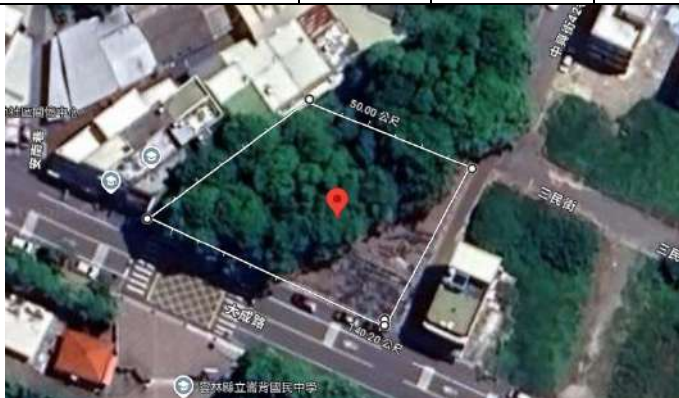
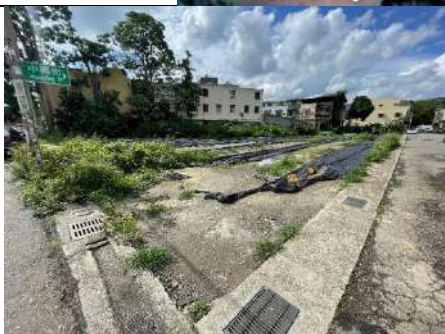
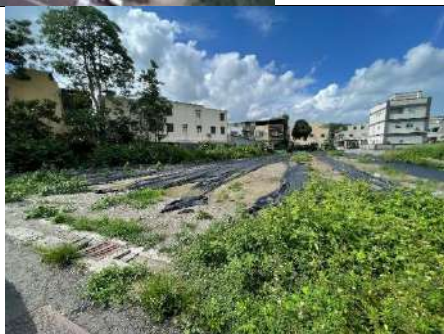
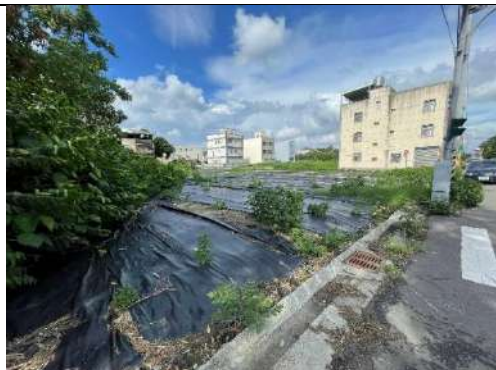
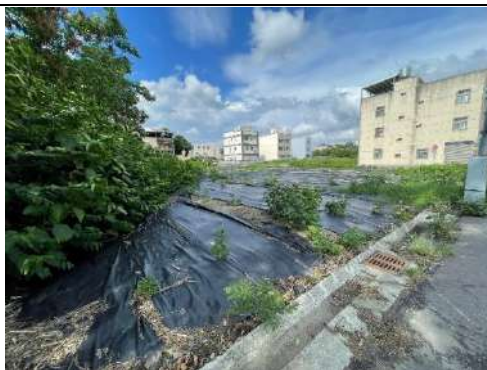
圖 4.2-18 雲林縣崙背鄉大成路 64 號裸露地改善成果

| 列管編號 | 位置 | 段號 | 地號 | 公/私有 | 實際面積(m <sup>2</sup> ) |
|---|---|---|---|---|---|
| 說明：該地為裸露地，有揚塵疑慮，經改善後，於 114/3/19 複查現況已已鋪設防塵網。 | | | | | |

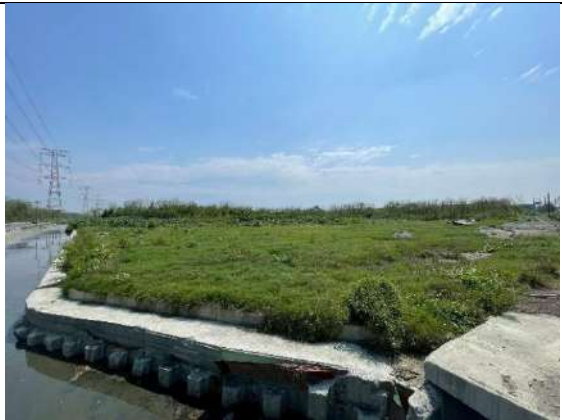
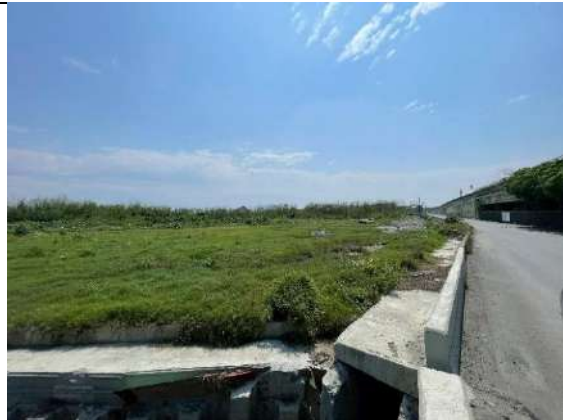
圖 4.2-19 雲林縣麥寮鄉 80-120 號東北方裸露地改善成果

| 列管編號 | 位置 | 段號 | 地號 | 公/私有 | 實際面積(m <sup>2</sup> ) |
|---|---|---|---|---|---|
| 說明：該地為裸露地，有揚塵疑慮，經改善後，於 114/3/19 複查現況已大部份長草。 | | | | | |

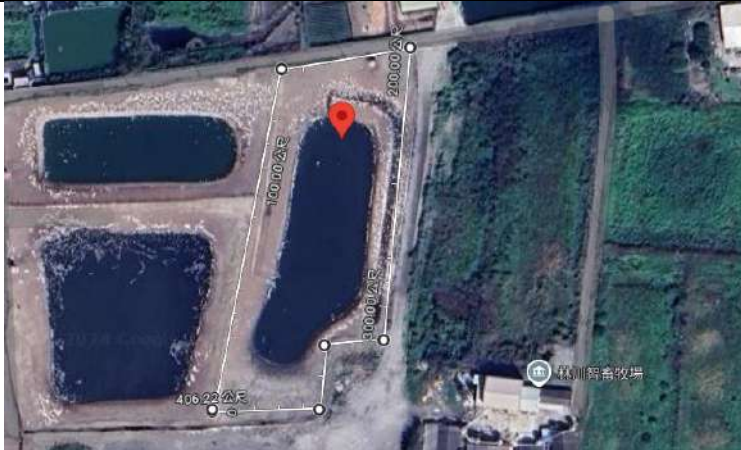
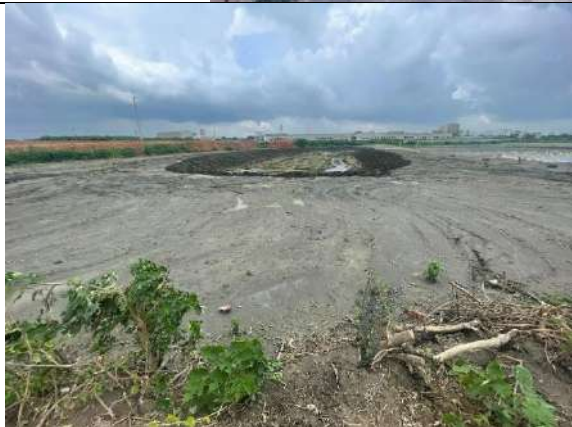
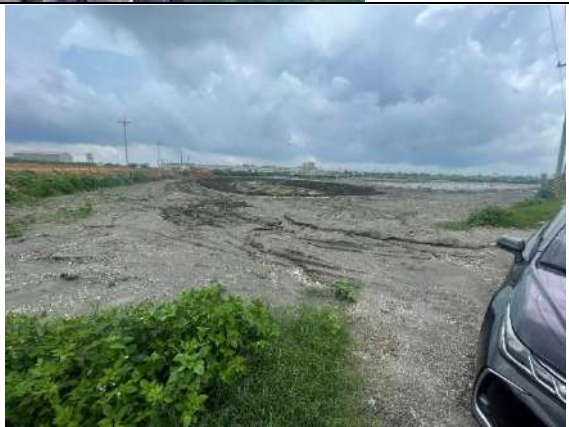
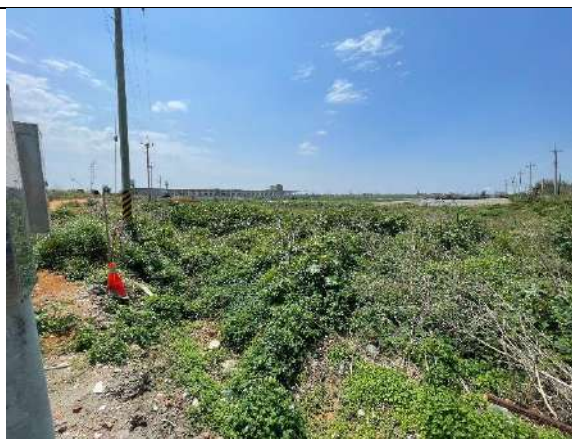
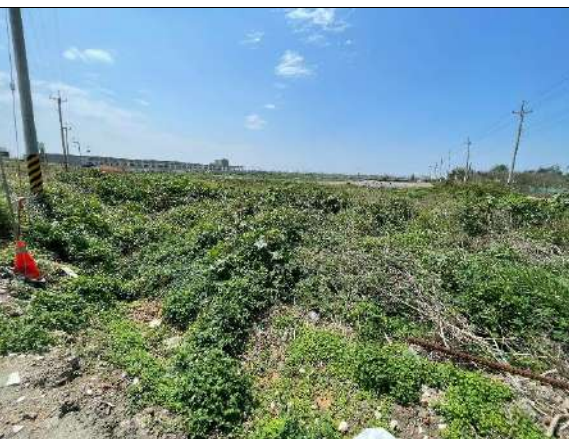
圖 4.2-20 雲林縣麥寮鄉 167 號西北方裸露地改善成果

| 列管編號 | 位置 | 段號 | 地號 | 公/私有 | 實際面積(m <sup>2</sup> ) |
|---|---|---|---|---|---|
| 說明：該地為裸露地，有揚塵疑慮，經改善後，於 114/3/19 複查現況已大部份長草。 | | | | | |

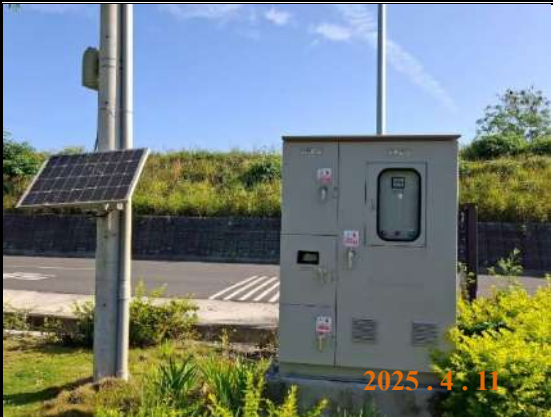
圖 6.1-3 西螺森活武樹公園設備巡視作業成果照(1)

| 設備巡視作業成果 | |
|---|---|
| <p>供電設備（配電箱）無異狀</p> | <p>辦公室後方供電設施無異狀</p> |

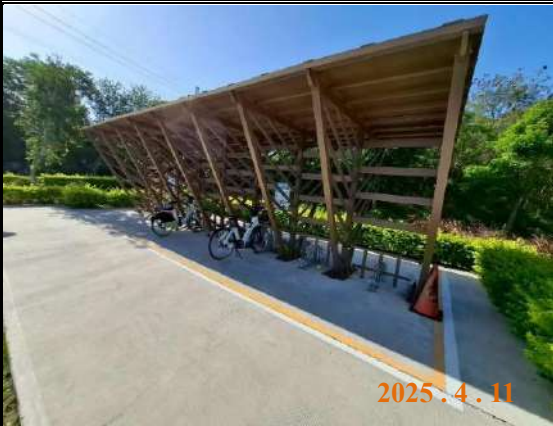
| 設備巡視作業成果 | |
|---|---|
| <p>腳踏車棚無異狀</p> | <p>山寨門入口意象無異狀</p> |

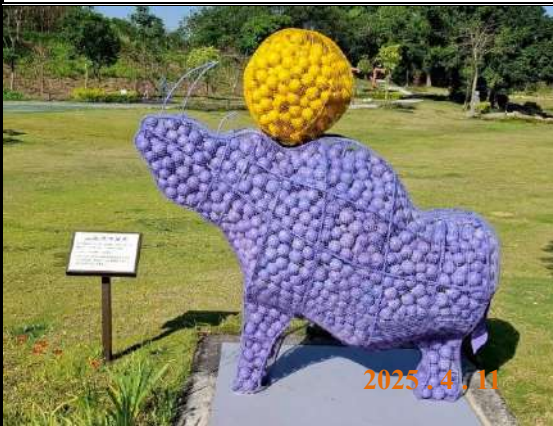
| 設備巡視作業成果 | |
|---|---|
| <p>裝置藝術（犀牛望月）無異狀</p> | <p>裝置藝術（劉全種瓜）無異狀</p> |

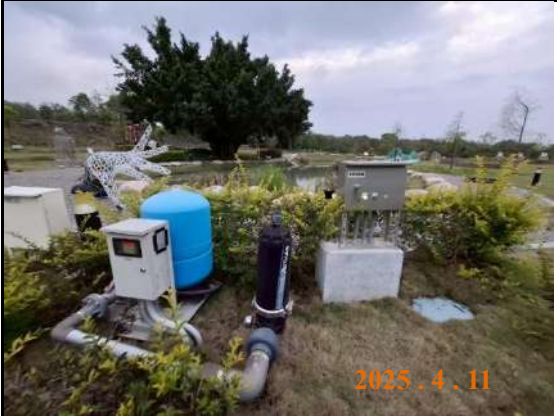
圖 6.1-3 西螺森活武樹公園設備巡視作業成果照(2)

| 設備巡視作業成果 | |
|---|---|
| 自動澆灌設施無異常 | 監視器外觀無異狀 |

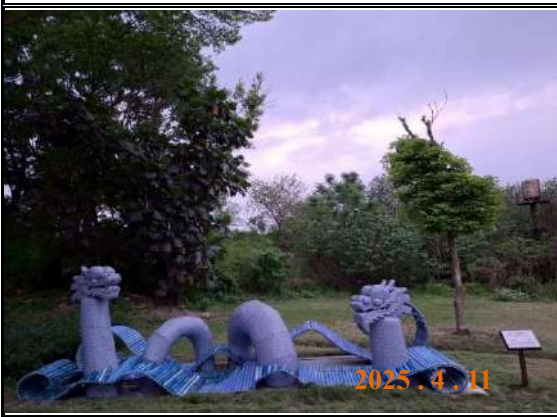
| 設備巡視作業成果 | |
|---|---|
| 裝置藝術（雙龍取水）無異狀 | 水塔無異狀 |

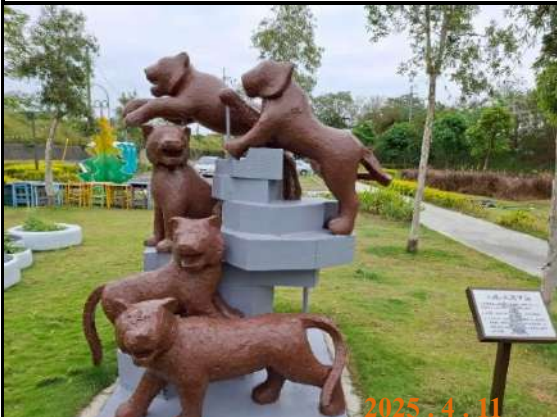
| 設備巡視作業成果 | |
|---|---|
| 裝置藝術（五虎下山）無異狀 | 供電設備（配電箱）無異狀 |
