# 113年度城市綠化基地維護管理及潛力區域推廣計畫

(計畫編號：YLEPB-113-040)

期末定稿本

雲林縣環境保護局委託辦理

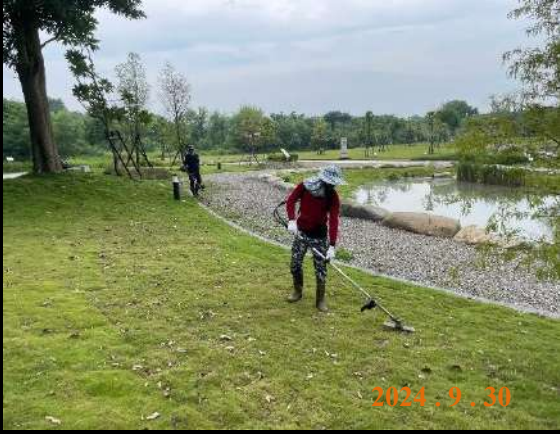
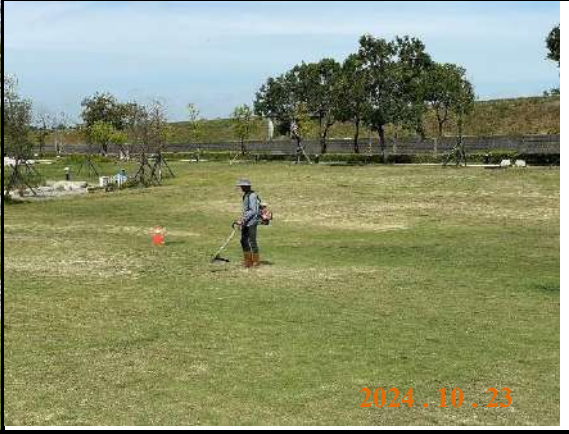
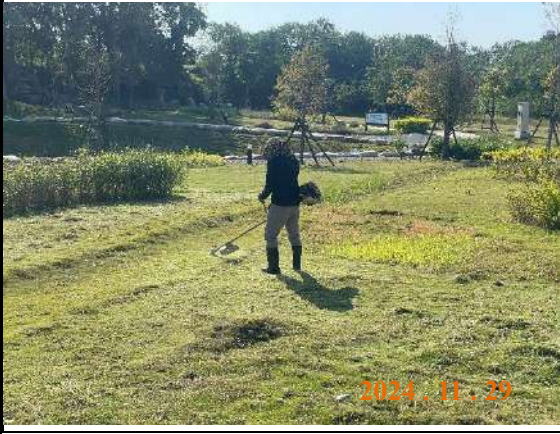
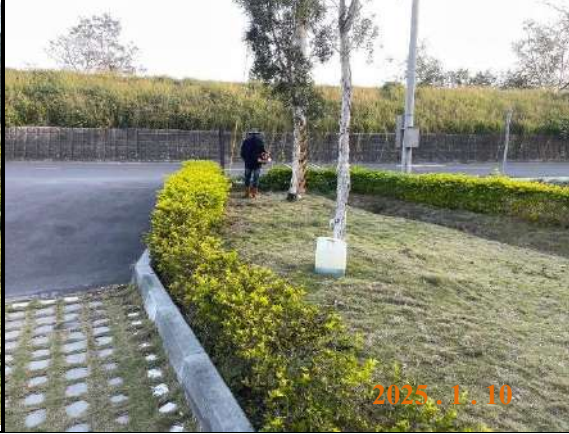
圖 6.1-5 西螺森活武樹公園草皮養護作業成果照(1)

| 草皮養護作業成果 | |
|---|---|
| 113/9/30 園區草皮修剪 | 113/10/23 園區草皮修剪 |
| 113/11/29 園區草皮修剪 | 114/1/10 園區草皮修剪 |

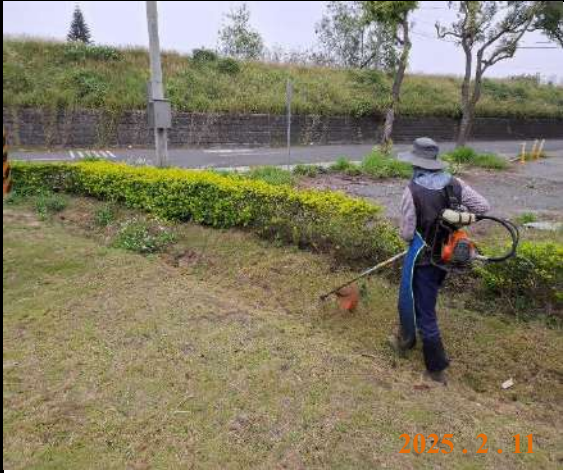
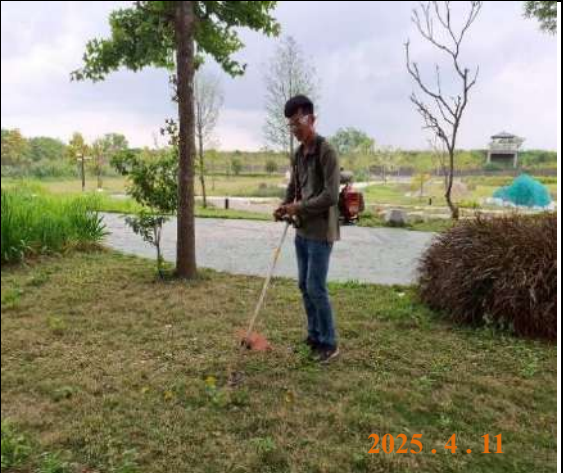
圖 6.1-5 西螺森活武樹公園草皮養護作業成果照(2)

| 草皮養護作業成果 | |
|---|---|
| 114/2/11 園區草皮修剪 | 114/4/11 園區草皮修剪 |

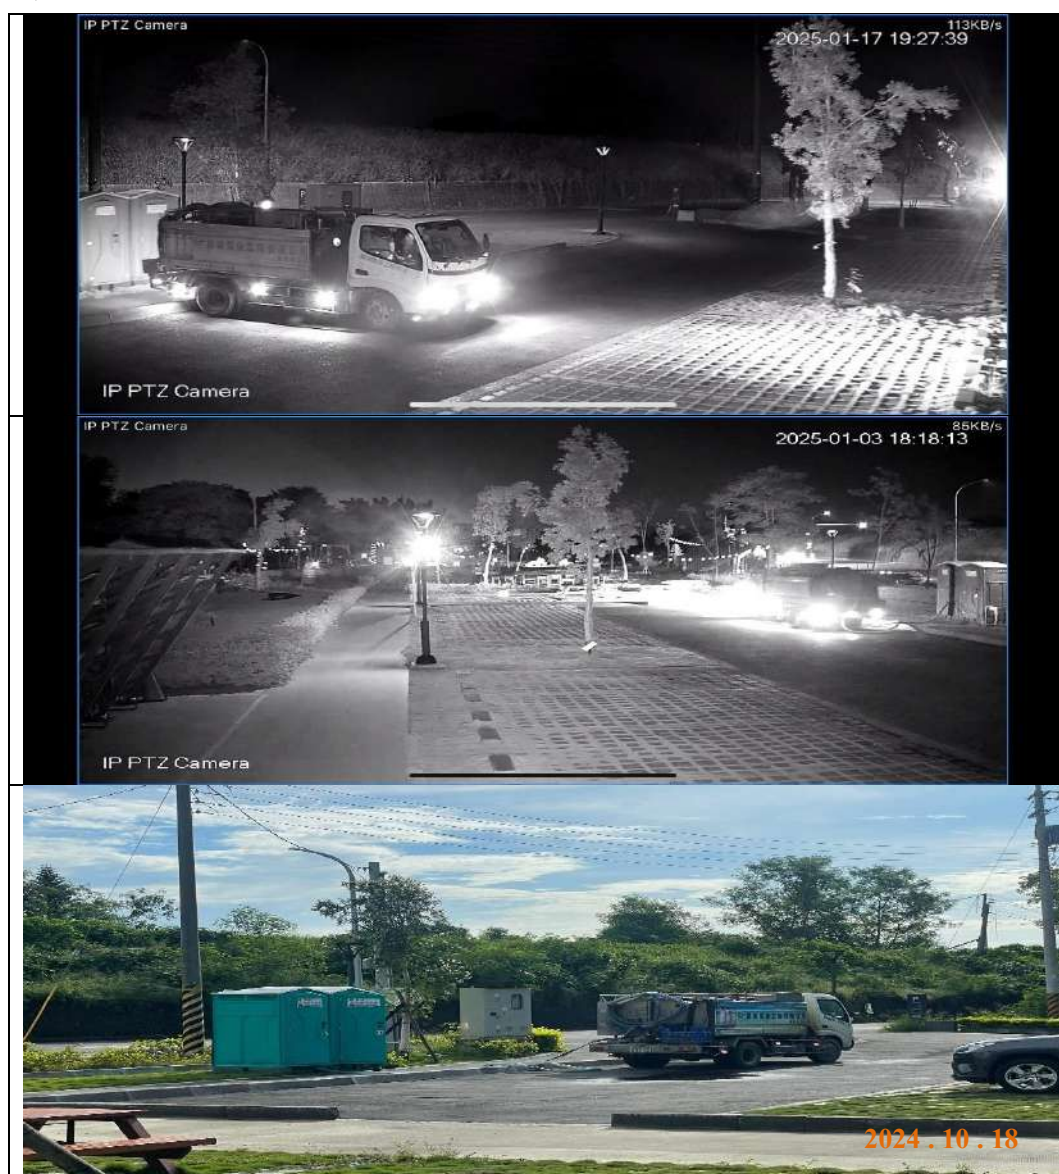
圖 6.2-1 西螺森活武樹公園臨時流動廁所維護情形

因目前園區內尚未設置公共廁所，且鄰近公共廁所距離基地約 500 公尺，平時民眾來訪人數持續提升，故規劃設置流動廁所所以因應民眾如廁需求，預計設置於停車場，以不影響景觀及交通為原則，並視人潮，調整整理頻率，並設置明顯標示及引導指標，提升美觀、衛生程度、辨識度及便利性，相關成果如圖 5.2-1 所示。
