## 113年度雲林縣濁水溪河川揚塵宣導、應變防制 及環境清理計畫

(計畫編號： YLEPB-113-055)

期末報告(定稿本)

受託單位：理虹工程顧問股份有限公司

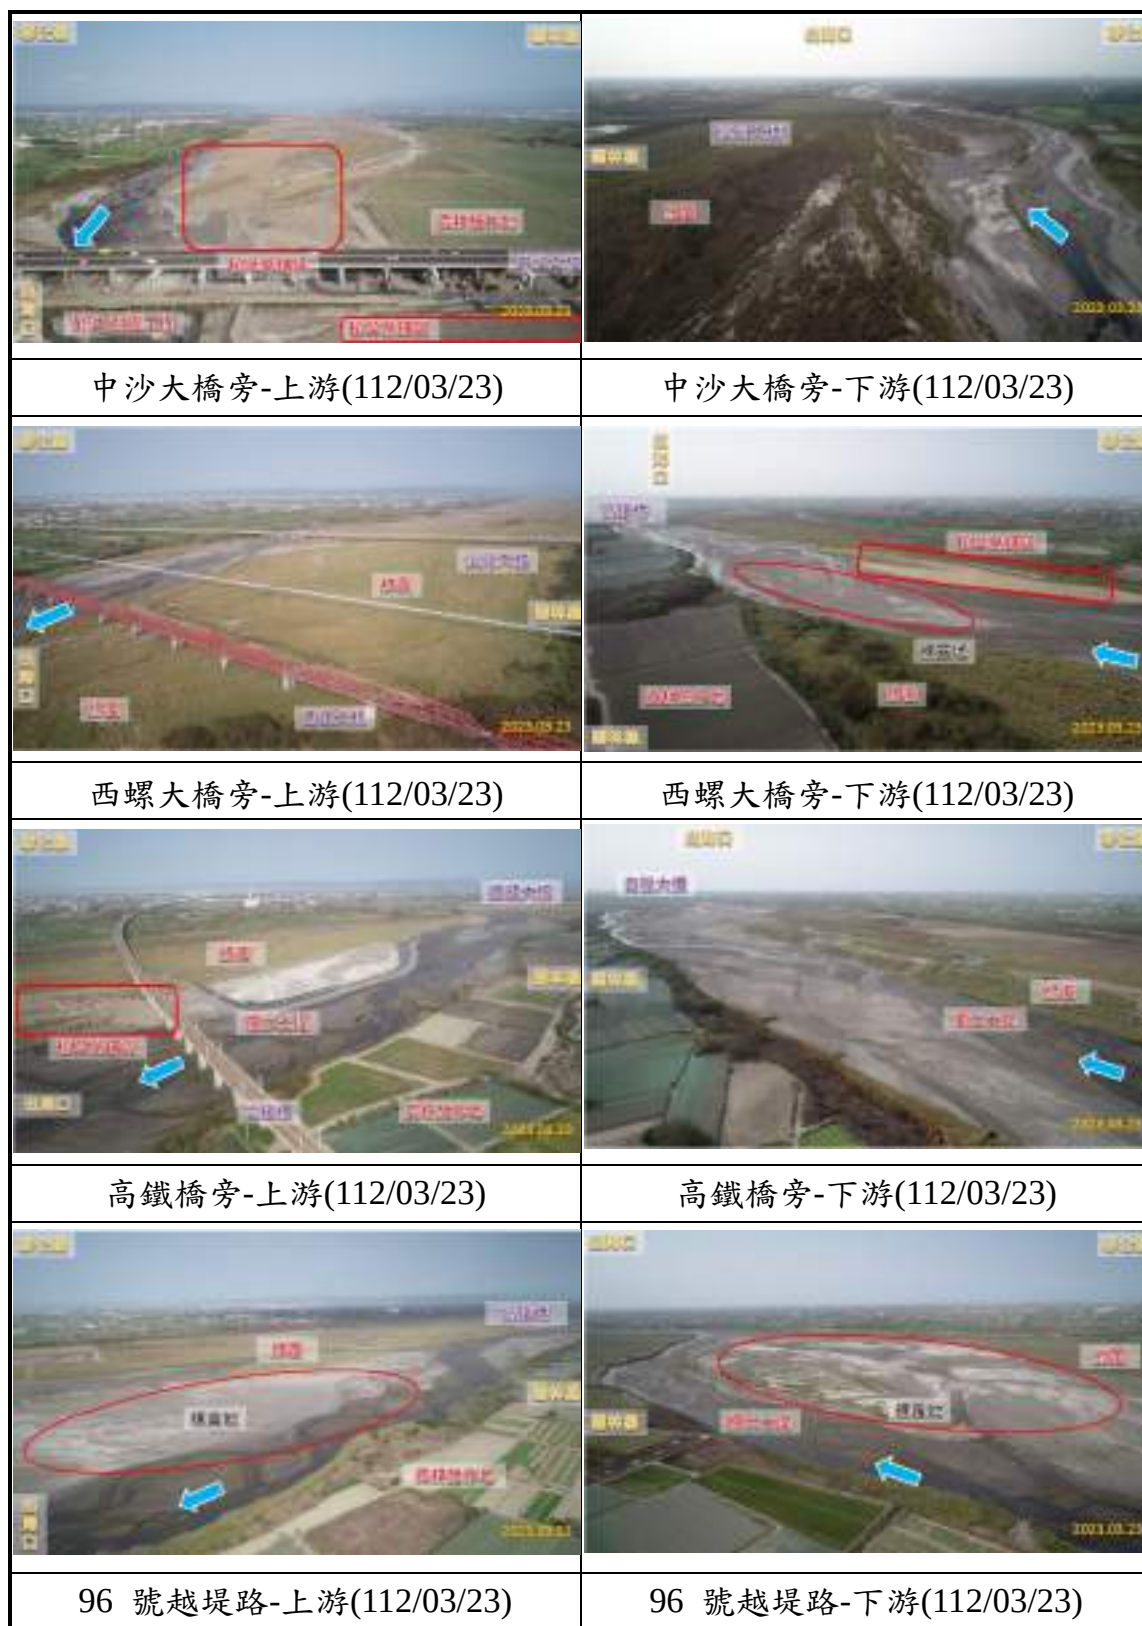
圖 3.1.2-3 UAV 拍攝結果分析(範例)

UAV 拍攝後照片將結合衛星空拍圖資、現場巡查結果進行比對(執行範例，如圖 3.1.2-3)，以進一步掌握裸露地現況、各項防制工法施作情形，以作為後續擬定相關改善建議、未來執行方針之依據。
