雲林縣環境保護局

114 年度土壤及地下水污染調查及查證 工作計畫-雲林縣

期末報告(定稿本)

計畫編號：114-009

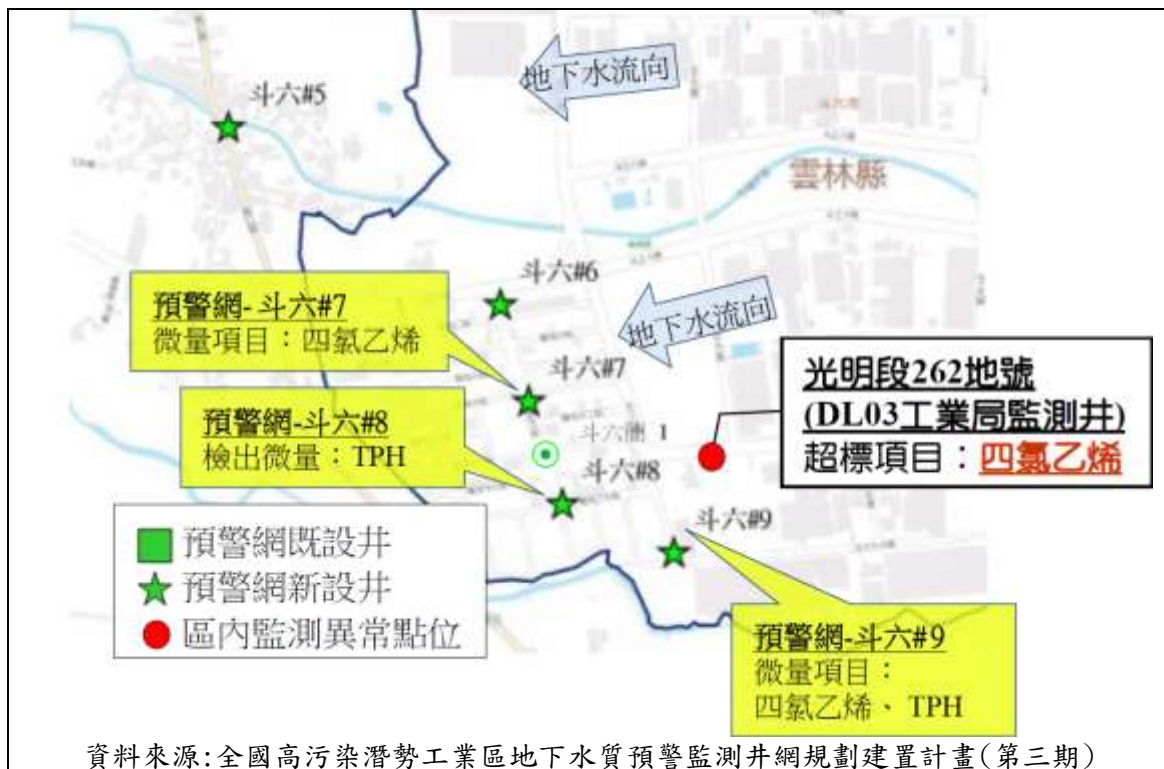
圖 2.6-2、環境部 103 年於斗六產業園區地下水調查情形

因 102 年度 DL03 監測井地下水調查出四氯乙烯情形，環境部於民國 103 年辦理全國高污染潛勢工業區地下水質預警監測井網規劃建置計畫（第三期）」及「全國工業區土壤及地下水品質管理計畫（第三期）」計畫過程，針對斗六產業園區設置 8 座預警網監測井以及 7 座查證監測井，共計 15 座監測井，藉以針對地下水四氯乙烯之進行追蹤檢測，而監測結果於 DL03 監測井下游處之預警網 P00481(斗六#7)與 P00483(斗六#9)監測井檢出微量四氯乙烯濃度，而當年度 DL03 監測井檢測出四氯乙烯(0.134 mg/L)超過第二類地下水管制標準，如圖 2.6-2 所示，而環保單位進一步啟動緊急應變污染追蹤計畫。

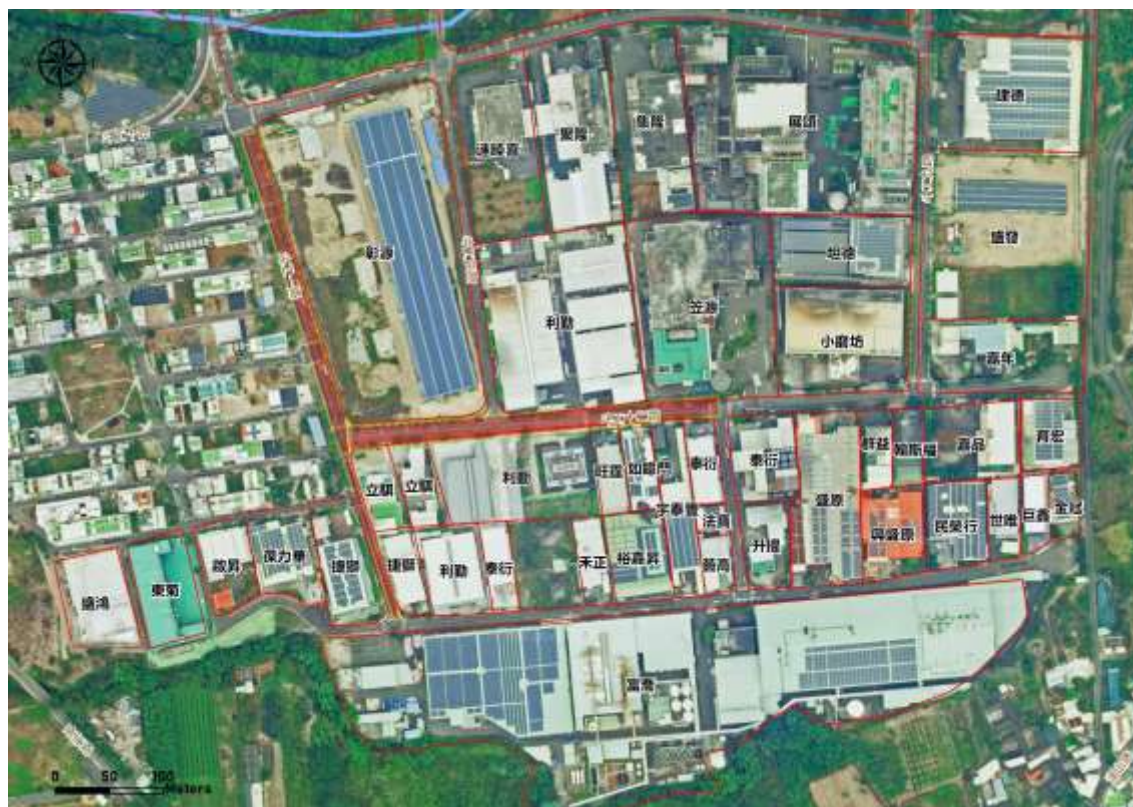
圖 2.6-3、斗六產業園區地下水受污染使用限制區周邊工廠分佈

該計畫亦針對 DL03 監測井鄰近可疑污染源進行篩選並進行場址環境勘察評估作業，透過毒管、廢管系統申報資料、製程資料曾使用含氯有機物之廠家篩選執行 ESA-phaseI 之廠家，總計現勘 11 家具污染潛勢工廠，場址環境評估結果如表 2.6-1 所示，依據現勘結果針對 3 家具高污染潛勢工廠進廠調查，分別為富喬工業、笠源科技及利勤實業，進行 ESA-phase II 土壤及地下水污染查證作業，區域事業分布如圖 2.6-3 所示，其中笠源科技及利勤實業位於 DL03 之上游處，惟整體調查結果顯示皆無檢測出四氯乙烯與其他氯烯類物質。

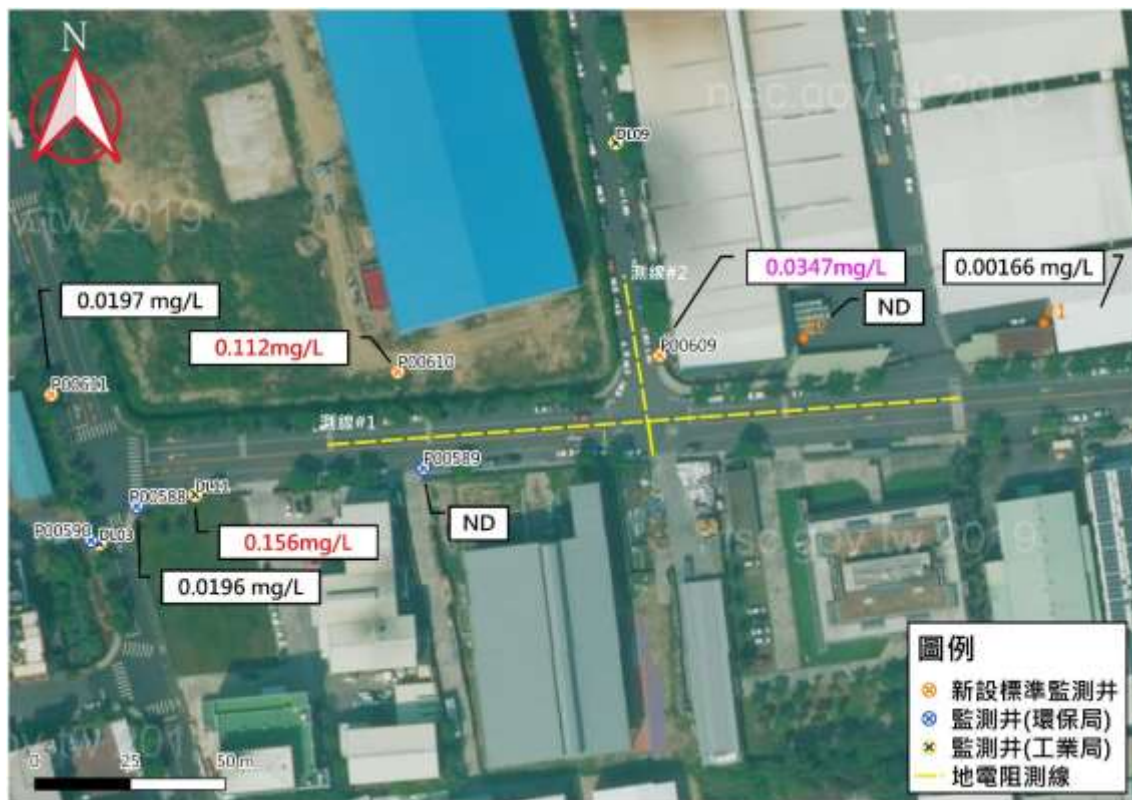
圖 2.6-7、斗六光明段限制區之地電阻 ERT-1 施測位置

關，異常一為水平距離 24-30 公尺處，接近目前超標井位，異常二為路口處，水平距離 78-81 公尺處，此異常為本剖面電阻率最高區域。

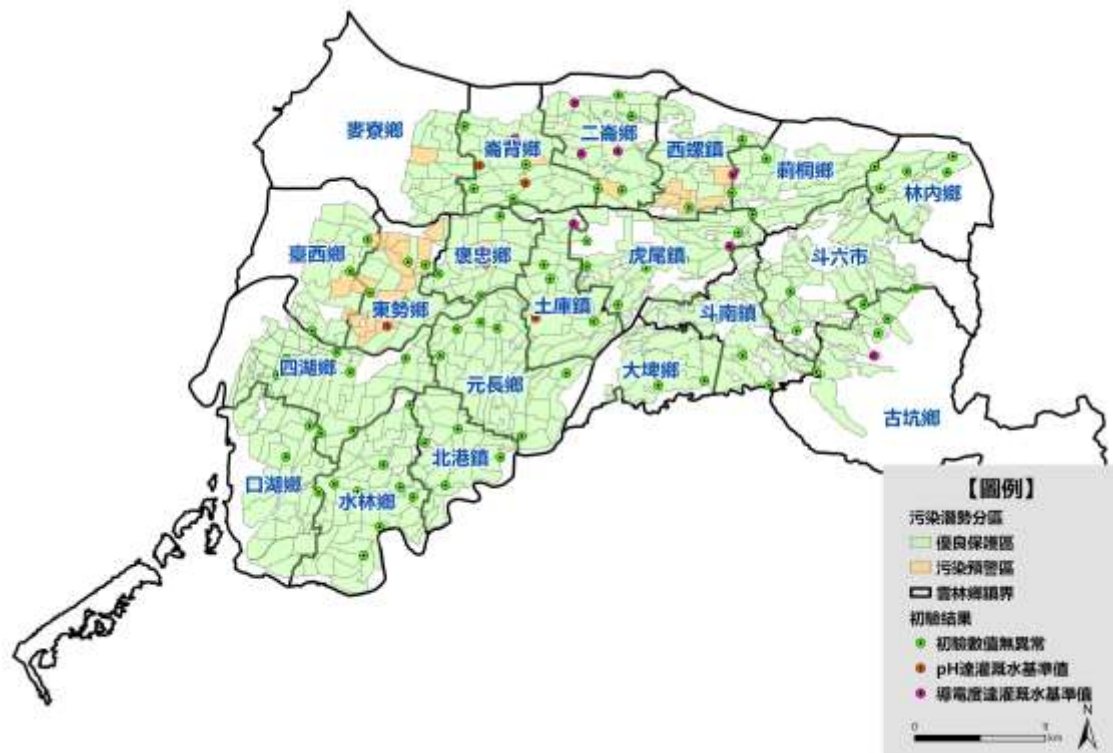
圖 4.4.2-2、單點抽測水質監測結果分布

水質單點抽測點位及其灌溉小組如表 4.4.2-1，初驗結果如表 4.4.2-2，結果分布如圖 4.4.2-2。根據初驗結果可得知本次抽測點位水溫為 19.3~32.6°C、pH 值位於 7.3~9.9 之間以及導電度為 151~1390 $\mu\text{mho}/\text{cm}$ 。彙整初驗檢測結果，共有 13 處達灌溉用水基準值，包含新庄子分線、頂湳分線、大庄幹線、大義崙幹線、八角亭支線、崙背支線、興化厝分線、貓兒干支線、小田支線(北三民小組)、水碓埤幹線、平和厝支線、三和分線及埔姜崙分線，其中導電度達灌溉用水基準值有較多之情形；而 pH 值整體偏高，且部分抽測點位 pH 值達灌溉用水基準值，查閱歷年資料進行比對(如表 4.4.2-3)亦有 pH 值偏高之情形，後續依照招標規範針對相對異常高值挑選其中 10 處進行複測，複測點位及結果如表 4.4.2-4 所示，其中大義崙幹線、崙背支線、貓兒干支線及埔姜崙分線(中游)之導電度高於灌溉用水基準值，其中導電度超標之大義崙幹線、崙背支線及貓兒干支線鄰近二崙鄉、崙背鄉及西螺鎮，根據「107 年雲林縣畜牧糞尿沼渣沼液農地肥分使用推動暨評估計畫」，雲林之之畜牧業於新虎尾溪以北區域較為集中，故推測部分水體可能為畜牧業所致，後續

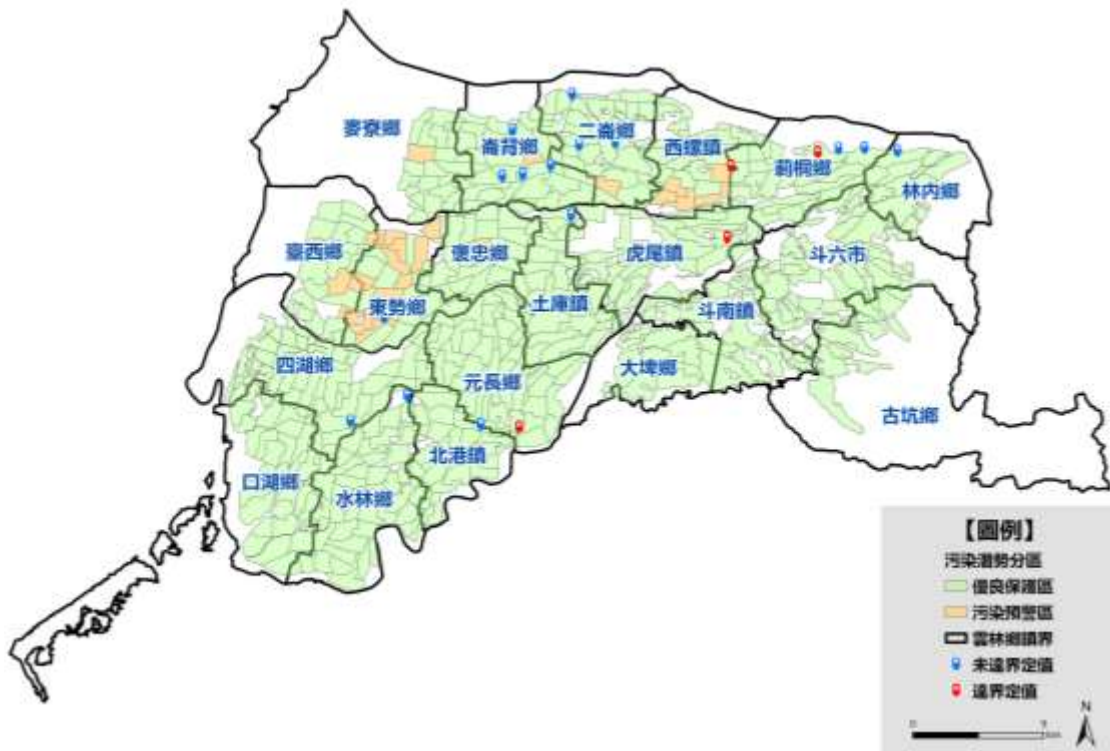
圖 4.4.3-2、樹脂包監測結果分佈圖

放置樹脂包過程中，部分樹脂包因颱風或水流量大遺失，後續已重新補放，故總計投放 56 組樹脂包，回收 50 組樹脂包，符合招標規範。樹脂包篩測結果及污染物界定值計算表，如表 4.4.3-2，監測結果分佈圖，如圖 4.4.3-2。結果顯示總計 5 點次超過界定值，分別為水質單點 02 重金屬鋅、水質單點 11 重金屬鉻、底泥渠道 04 重金屬鉻及底泥渠道 05 重金屬鋅及銅。後續討論時，若該點次達界定值時，針對樹脂包重金屬濃度進行轉換，可進一步估算水體重金屬含量，其為假設一般渠道水體平均鈣離子濃度約為 70 mg/kg，而樹脂包對各項金屬吸附交換具有相同比例，並從樹脂包相對之金屬含量，藉以初估水體中金屬濃度，簡易計算如下：

本次監測結果，透過將樹脂包以界定值方式，初步篩選污染趨勢，針對達界定值者，可利用樹脂包中重金屬轉換成水體中重金屬濃度，即時反饋水中重金屬濃度，而超過界定值之點次則將針對周遭事業，了解其水污相關製程，協助釐清污染源，強化污染預防管理，以下也將針對佈設之點位討論：

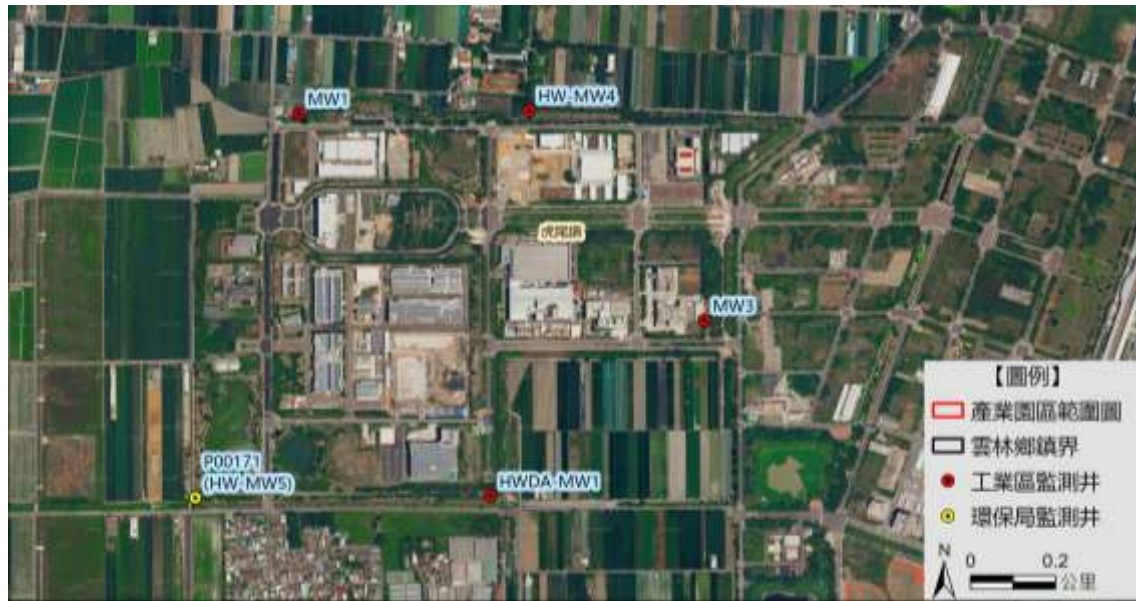
圖 4.6.2-3、中科-虎尾園區監測井位置圖

中科-虎尾園區自行定期監測共 5 口監測井，位置如圖 4.6.2-3，歷年監測曾超過第二類地下水污染監測標準項目包含總硬度、總溶解固體物、硫酸鹽、氨氮、鐵及錳，比較歷年監測結果與今年度本計畫檢測之監測井 P00171，如圖 4.6.2-4 顯示總硬度、總溶解固體物及硫酸鹽在監測井 HW1 近兩年測得較高值，惟產業園區下游監測井 P00171 測得皆較產業園區內低；氨氮則是 HW-MW5(P00171) 於 112 及 113 年測得明顯高值後逐漸下降，推測係因附近為農地據農業行為而有影響；鐵則是 HW-MW4 長時間測得較高值，位於下游之 MW1 與 HW-MW5(P00171) 自 113 年起檢測結果接近第二類地下水污染監測標準，建議持續觀察變化趨勢；錳則是產業園區內近五年皆持續超過第二類地下水污染監測標準，推測應為地質環境背景。

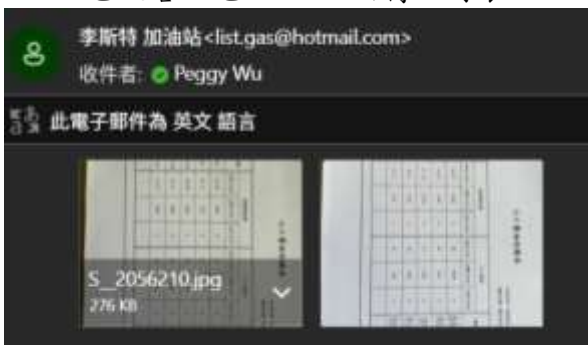
2	李斯特加油站	● 無每月一次人工量油紀錄	已改善，已於 3/29 回傳紀錄表

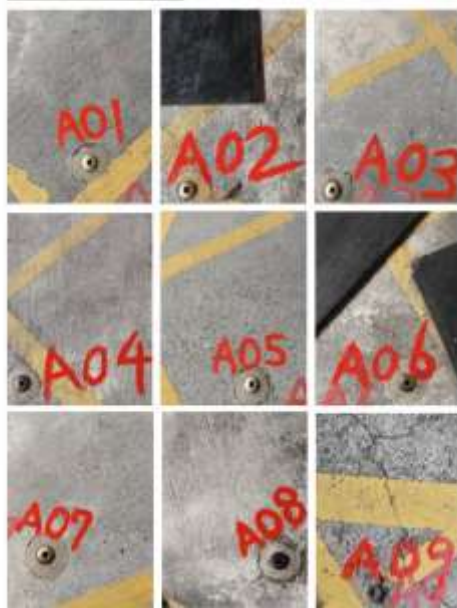
3	公準加油站	● 監測井標示需與圖面標示一致

已改善，已於 3/21 及 5/15 回傳改善成果

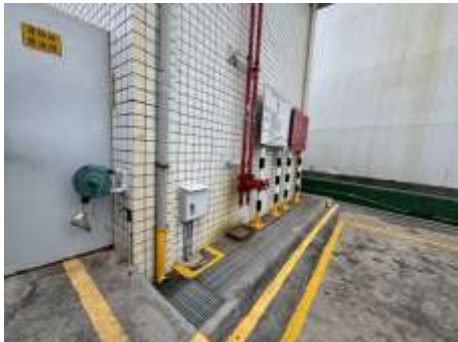
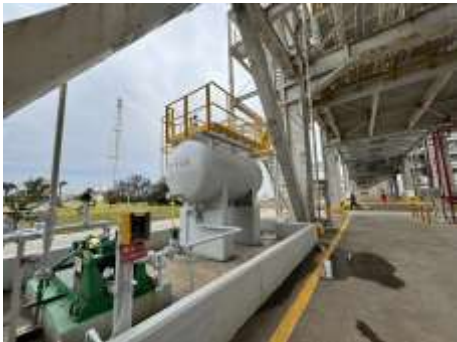
<p>截流溝之替代方案 V-058 防溢堤</p>
台塑石化股份有限公司麥寮三廠	應追蹤改善事項為：戶外地上儲槽 TA01、TA02、T-002B、T-003B、TW-94B、TW-94 底部直接與地面接觸，依貯存系統管理辦法第 21 條，地上儲槽及管線須可目視底部不直接與地面接觸，可提送改善計劃書或進行申報執行監測。戶外地上儲槽 V-058 儲槽防溢堤高度不足，依貯存系統管理辦法第 18 條，地上儲槽需設置防溢堤且高度為 50 公分以上，容積應為儲槽容量之 1.1 倍以上，需提送改善計劃書並於期限內改善完成。	<p>於 114 年 03 月 18 日至台塑石化股份有限公司麥寮一廠、二廠及三廠進行貯存系統現場複查，麥寮一廠(T-7903、T7904、T-002、T-003、TW-94)、麥寮二廠(T702、T703)、麥寮三廠(TA01、TA02、T-002B、T-003B、TW-94B、TW-94)已設置監測設備。麥寮二廠(1T-101A、1T-101B)為設置截流溝之替代方案。麥寮三廠(V-058)防溢堤已符合法規。</p>

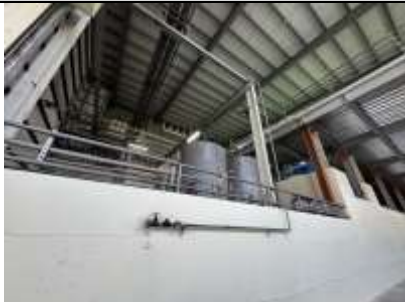
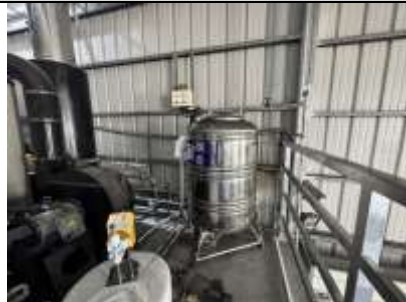
事業名稱	改善前	現場追蹤改善情形
豐世紀股份有限公司	應追蹤改善事項為：室內地上儲槽管線非明管。依貯存系統管理辦法第 21 條，地上儲槽及管線須可目視底部不直接與地面接觸，可提送改善計劃書或進行申報執行監測。	<div>

</div> <p>明管 分油槽未設防溢堤</p> <p>於 114 年 03 月 20 日至豐世紀股份有限公司進行貯存系統現場複查，均改為明管。現勘發現廠內有 2 座小型分油槽，已建議需設置防溢堤以符合法規。</p>
陞輝食品股份有限公司	應追蹤改善事項為：室內地上儲槽未設置防溢堤且無防濺溢設施。依貯存系統管理辦法第 18 條，地上儲槽需設置防溢堤且高度為 50 公分以上，容積應為儲槽容量之 1.1 倍以上，需提送改善計劃書並於期限內改善完成。	<div>

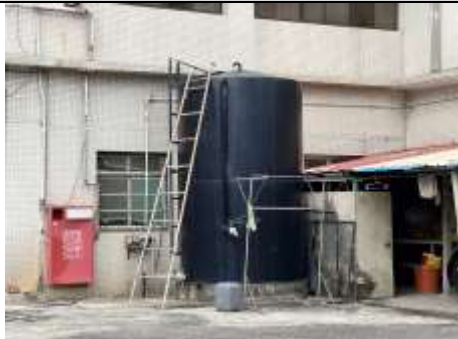
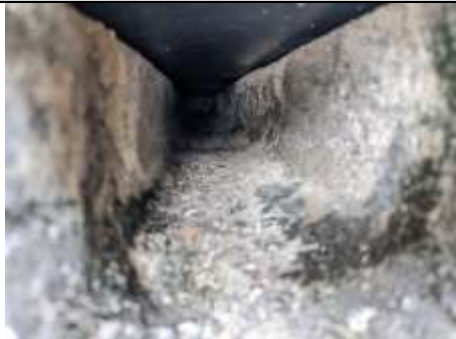
事業名稱	改善前	現場追蹤改善情形
三豐食品廠	應追蹤改善事項為：戶外地上儲槽未設置防溢堤且儲槽不可目視底部。依貯存系統管理辦法第 18 條，地上儲槽需設置防溢堤且高度為 50 公分以上，容積應為儲槽容量之 1.1 倍以上，需提送改善計劃書並於期限內改善完成；第 21 條，地上儲槽及管線須可目視底部不直接與地面接觸，可提送改善計劃書或進行申報執行監測。。

<p>於 114 年 03 月 19 日至三豐食品廠進行貯存系統現場複查，經現場確認儲槽底部有可目視之溝槽，與事業洽談得知將於今年底前停業，已輔導設置防溢堤，或將存油量控制低於 200 L，以符合法規。</p>
福懋興業股份有限公司	應追蹤改善事項為：戶外地上儲槽不可目視底部。依貯存系統管理辦法第 21 條，地上儲槽及管線須可目視底部不直接與地面接觸，可提送改善計劃書或進行申報執行監測。

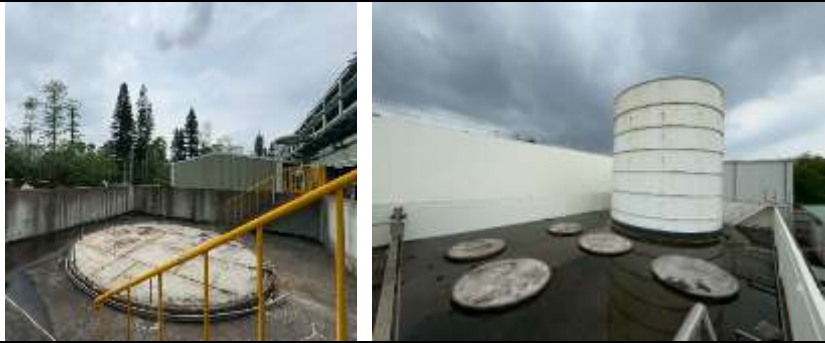
事業名稱	改善前	現場追蹤改善情形
福懋興業股份有限公司第二廠	應追蹤改善事項為：戶外地上儲槽不可目視底部。依貯存系統管理辦法第 21 條，地上儲槽及管線須可目視底部不直接與地面接觸，可提送改善計劃書或進行申報執行監測。

<p>於 114 年 05 月 07 日進行貯存系統現場複查，經現場確認現皆已改為天然氣，貯槽內油品皆已清除，僅留存少量槽體為事業未來水槽所用，已無需執行監測，已符合法規。</p>
竹聯實業股份有限公司	應追蹤改善事項為：戶外地上儲槽未設置防溢堤且儲槽不可目視底部。依貯存系統管理辦法第 18 條，地上儲槽需設置防溢堤且高度為 50 公分以上，容積應為儲槽容量之 1.1 倍以上，需提送改善計劃書並於期限內改善完成；第 21 條，地上儲槽及管線須可目視底部不直接與地面接觸，可提送改善計劃書或進行申報執行監測。

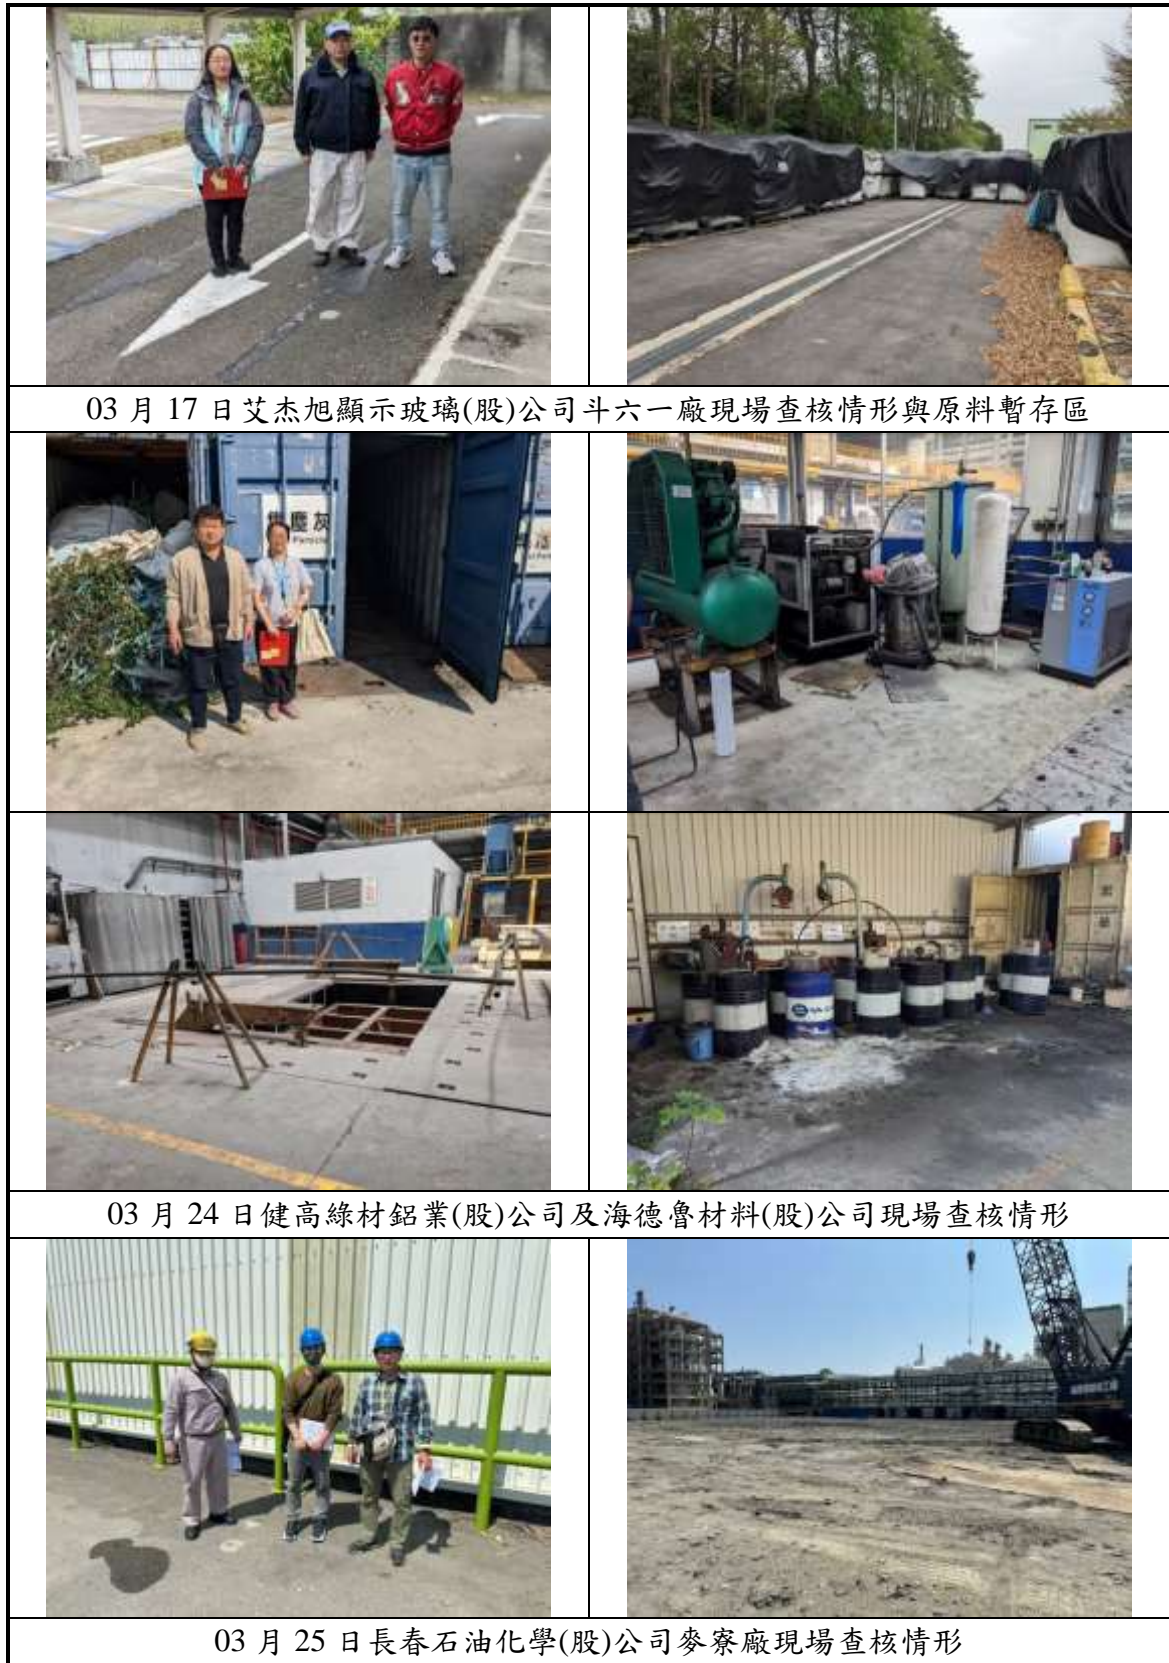
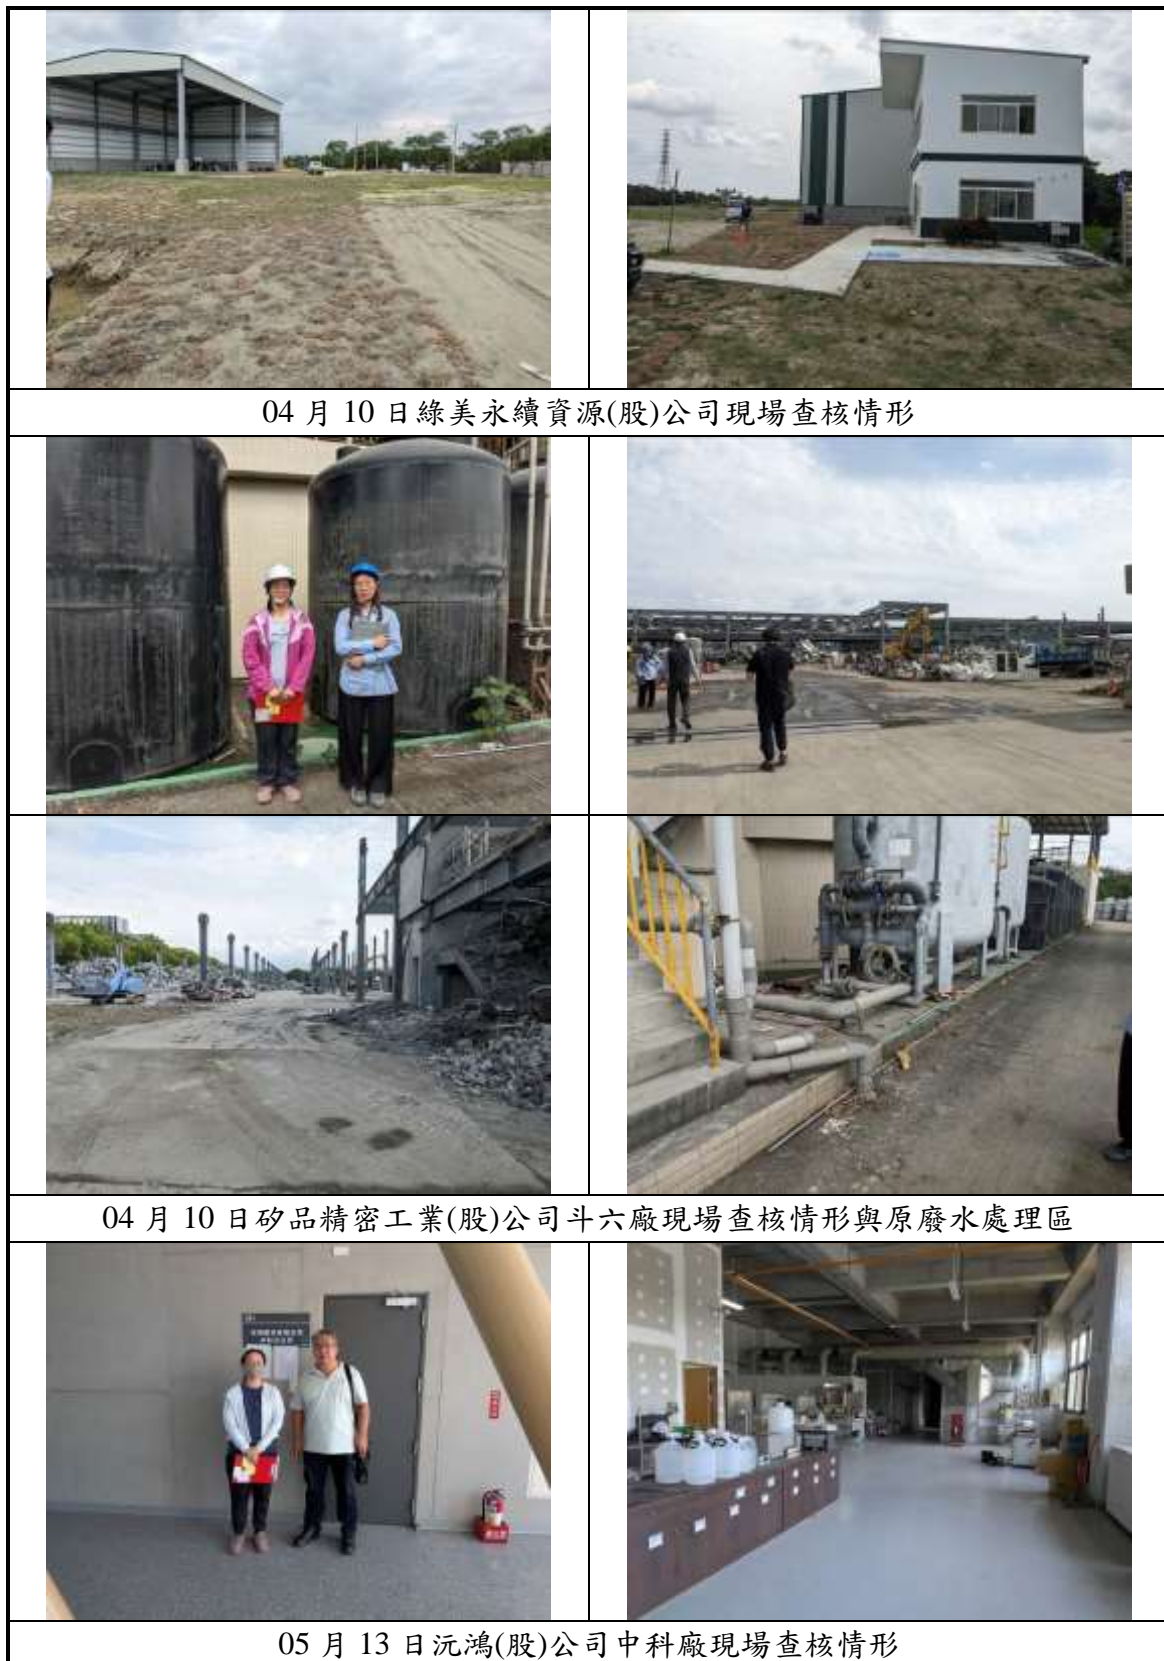
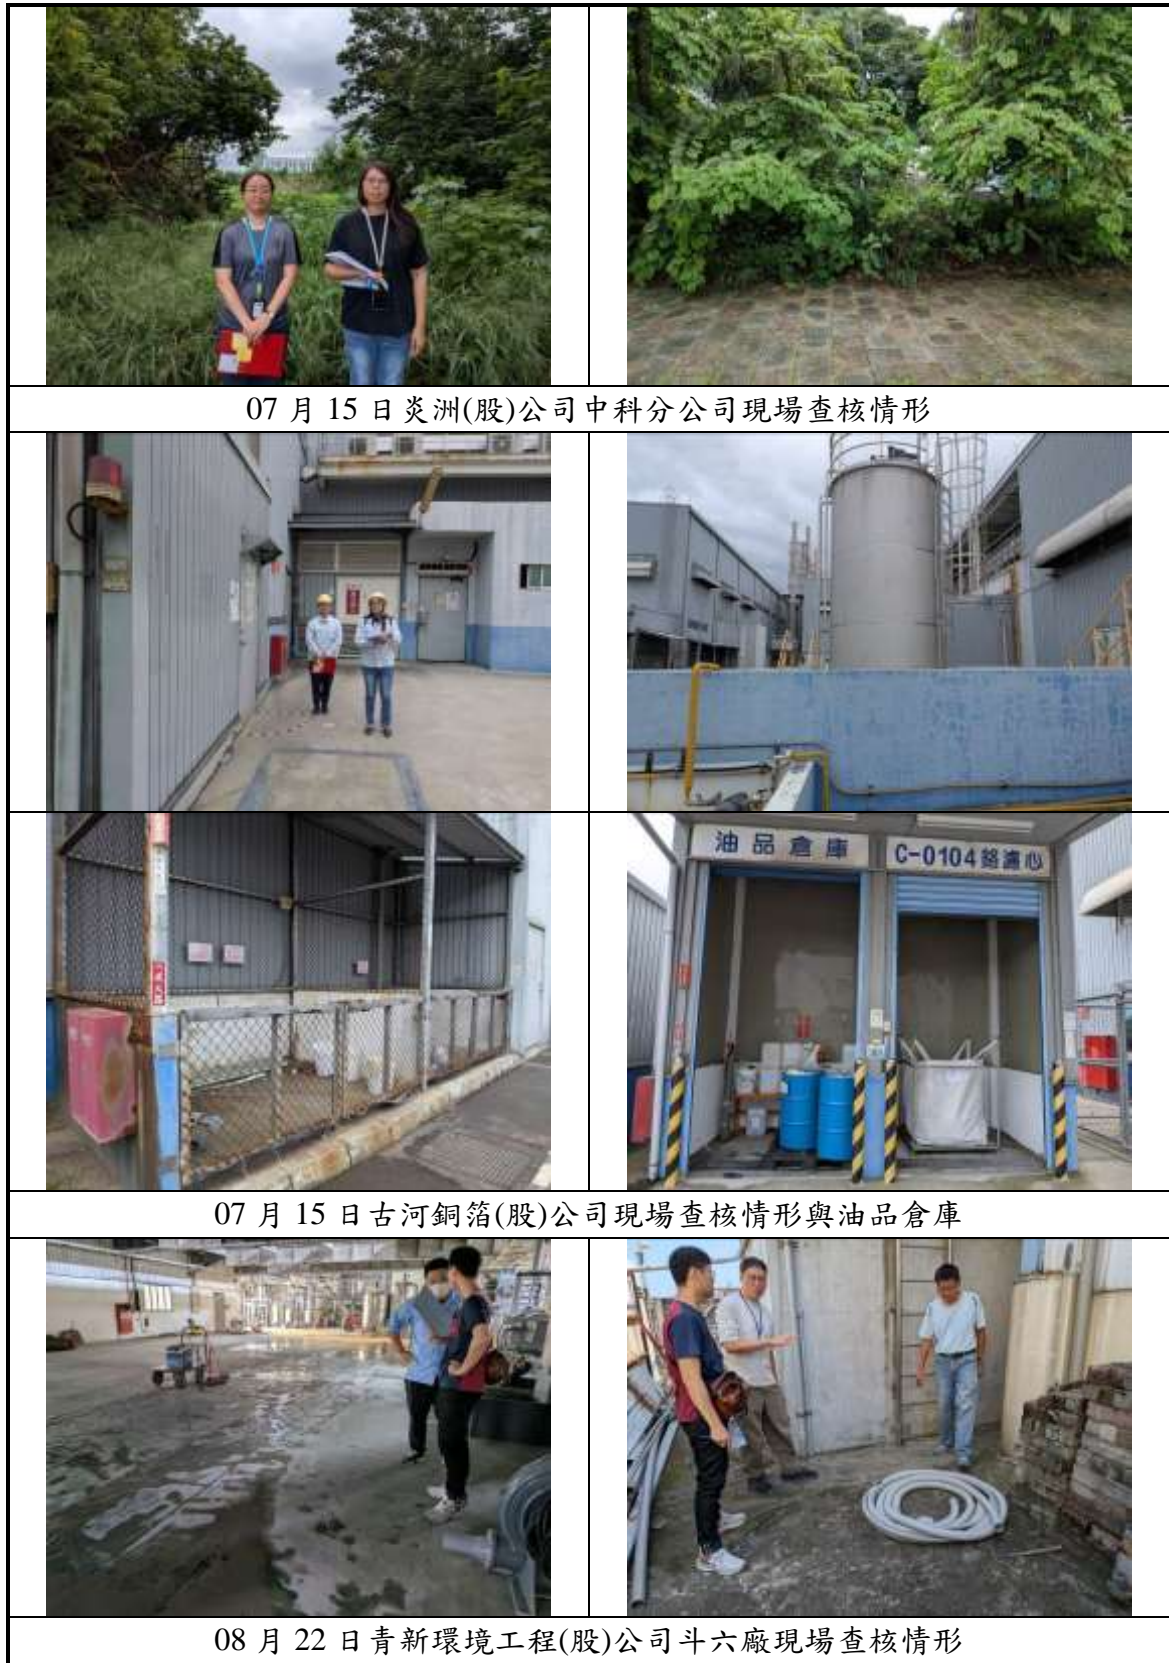
圖 4.8.2-1、公告事業現場查核情形(1/4)

現場查核情形如圖 4.8.2-1，艾杰旭顯示玻璃(股)公司斗六一廠為變更用地範圍，變更範圍作為停車場及原物料暫存區使用，原物料為固體不溶於水，且以太空包包裝，污染疑慮較低；長春石油化學(股)公司麥寮廠為變更用地範圍，查核時現場已開始興建廠房；海德魯材料(股)公司及健高綠材鋁業(股)公司為同一地點辦理歇業與新設，惟現場海德魯材料(股)公司已停止營運，然原物料、廢棄物、廢水等未清除，地面有破損髒污，污染疑慮較高；綠美永續資源(股)公司地面為裸露地，目前已完成辦公室建造，無顯著污染潛勢；矽品精密工業(股)公司斗六廠為接手前工廠，原預定直接使用既有建物，然經評估後不符合需求，故重新建造廠房，已提醒後續應依據土污法第九條提送變更用地範圍；沅鴻(股)公司中科廠僅作為實驗室使用，無工業製程，故該案件申請免檢測；古河銅箔(股)公司為變更用地範圍，新增建物面積，共包含 7 處不連續建物，其中油品倉庫門口包含截流溝，地面有些微髒污；炎洲(股)公司中科分公司為素地，尚未開始興建；青新環境工程(股)公司斗六廠為新設，沿用前工廠廠房並與力弘生技(股)公司共用；擎驛能源科技(股)公司為新設，工廠連外道路尚未建立，設備尚未置入。

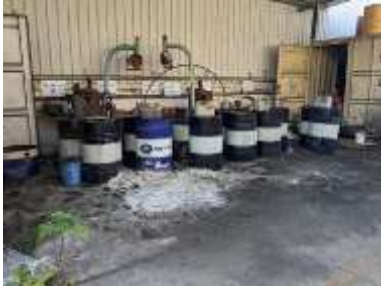
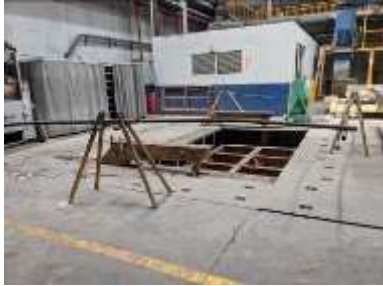
點位	HDL-S01	HDL -S02
佈點理由	為油品暫存區，上方僅屋簷遮蔽，地面髒污	北側地下槽體—成型除氯槽
採樣深度	5.0	5.0
篩測分段	0.5、1.0、1.5、2.0、2.5、3.0、3.5、4.0、4.5、5.0	0.5、1.0、1.5、2.0、2.5、3.0、3.5、4.0、4.5、5.0
現場照片

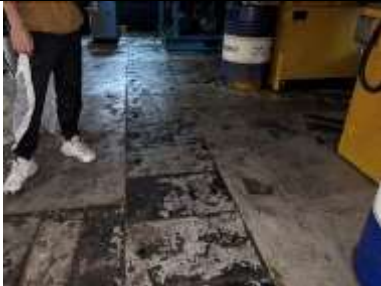
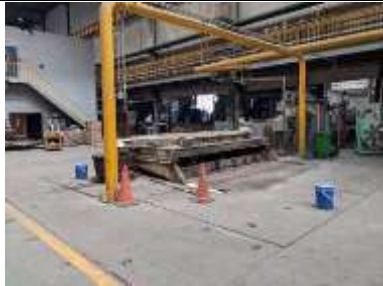
項目	重金屬、VOCs、TPH	重金屬、VOCs、TPH
採樣方式	機具採樣	機具採樣 (廠內靠近地下槽體位置)
點位	HDL -S03	HDL -S04
佈點理由	汽柴油存放區及廢潤滑油暫存區地面油漬與髒污	南側地下槽體—成型除氯槽
採樣深度	5.0	5.0
篩測分段	0.5、1.0、1.5、2.0、2.5、3.0、3.5、4.0、4.5、5.0	0.5、1.0、1.5、2.0、2.5、3.0、3.5、4.0、4.5、5.0
現場照片

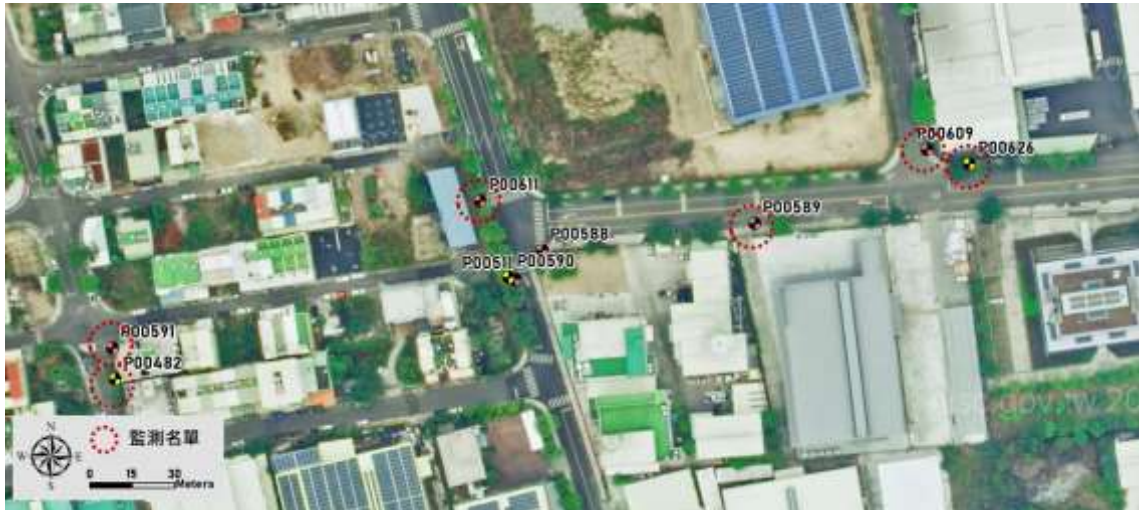
圖 4.9.1-1、光明段限制地區地下水擴散袋調查監測井位置(114 年枯水期)

1. 如過去水文地質調查研判，因現地有暫棲水層因素，使得區域內水位應有分層情形，位於MSL 65-80 m範圍區間由P00609→P00588→P00591 監測井大致可繪製水流向之梯度(由東向西漸降)，然 P00589 與 P00611 的水位稍有點特殊，同時觀察 PCE 調查結果顯示其濃度與鄰近監測井差異達一個等級，兩口井 PCE 污染情形較低，初步推測因地質異質性造成這兩口井的水流恐因屬不同暫棲層原因導致，亦或者 P00609 的污染傳輸為直接往 P00588(優勢路徑)傳遞而未經過 P00589，後續再由地下水監測與流場進一步評估。
2. 本次擴散袋檢測結果與歷年結果相似，P00609 之 PCE 濃度為 0.198~0.286 mg/L，而就分層(間隔 2 m)放置擴散袋結果顯示污染應屬略有差異，無顯著分層濃度差異。而 P00588 因目前有執行灌藥整治，濃度反覆於監測標準與管制標準間波動。另位於西北側 P00611 之 PCE 濃度僅微量測出。
3. P00626 為 113 年底環境部新設置的監測井(其監測井設置深度由於參考 112 年土水計畫地電阻 的結果顯示 20~30 m 有異常訊號反應，因此監測井鑿設至約 23 m)。由於該口井歷次調查之 PCE 濃度多為 ND 與<0.001 mg/L，惟鄰近之 P00609 四氯乙烯濃度卻超過地下水管制標準 5 倍以上之多，研判為區域暫棲水層因素，因此目前污染物因僅侷限於 MSL 65 m 以上之棲水層當中，由於現地存在薄層阻水層的因素，使得污染應沒有往下傳輸到 MSL 60 m 這區間的水層。另反觀 P00482(預警網)因鑿井時恐貫穿了阻水層且長(15 m)開篩原因，致上層 PCE 隨該

路徑向下傳輸，致該井 PCE 濃度達 0.0253 mg/L。而 P00626 雖鑿井時可能相同貫穿阻土層，但因為開短(6 m)篩，致可能沒有受到上層污染傳輸而遭受影響。此現象提供團隊後續監測井鑿設與地下水調查建議應以 MSL 65 m 深度以上為主，避免鑿穿阻水層。

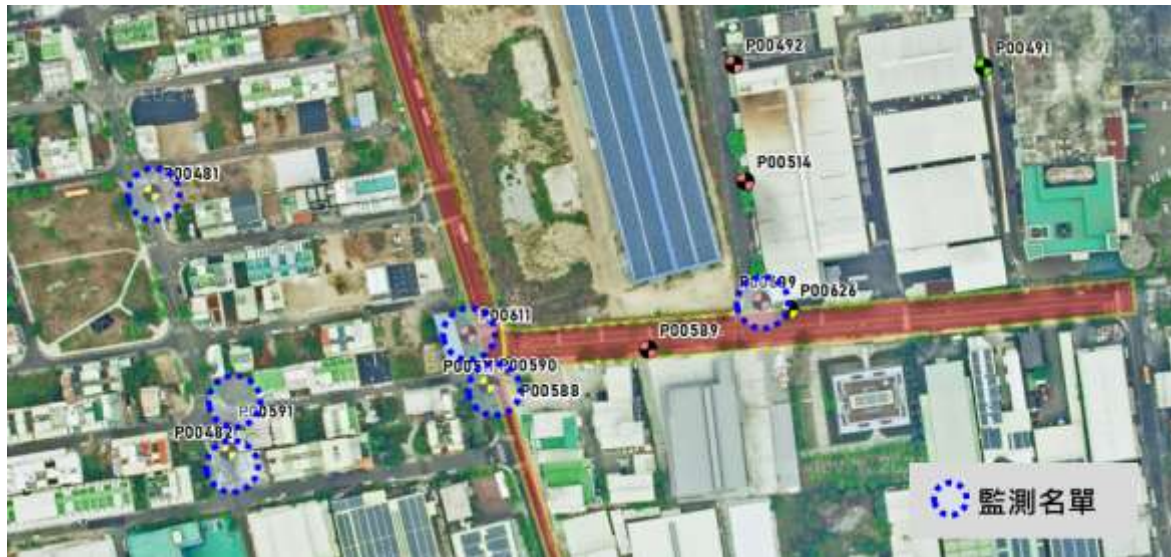
圖 4.9.1-3、光明段限制地區地下水擴散袋調查監測井位置(114 年豐水期)

依循本年度 1 月份(枯水期)擴散袋調查成果，本計畫於豐水期(114 年 9 月 24 日)亦安排擴散袋監測作業，本次分別挑選為 P00481、P00482、P00591、P00611、P00588 及 P00609 等六口監測井，分佈位置如圖 4.9.1-3 所示，擴散袋放置方式依據水位高層各別放置 1 至 3 組不等的擴散袋，共計完成 16 組擴散袋置放作業，並於放置兩周後(114 年 10 月 8 日)收取擴散袋樣品進行 VOCs 分析，相關結果彙整於表 4.9.1-2 所示，另將本次地下水擴散袋調查區段結合地下水絕對高程水位(MSL)與四氯乙烯調查結果整合繪製概念圖如圖 4.9.1-4 所示。本次的監測結果有別於枯水期之處，位於相對下游的 P00481、P00482 與 P00591 之地下水 PCE 皆低於地下水監測標準，而位於目前園區執行改善作業周邊之 P00588 四氯乙烯則達監測標準(最高濃度達 0.0316 mg/L)，整體相較枯水期濃度皆有所下降。惟 P00611 於枯水期檢出微量四氯乙烯 0.00287 mg/L，此次濃度有所抬升至 0.0733 mg/L 達到地下水管制標準，研判可能受東側高濃度區域影響。而目前關注區域之 P00609 地下水四氯乙烯最高濃度達到 0.830 mg/L，隨擴散袋調查深度越深濃度越高，整體污染情形相較枯水期最高濃度 0.286 mg/L 有顯著增加，濃度變高原因研判為豐水期調查之際遇連日降雨，致土壤污染物吸附相進一步溶出於地下水中，由此現象大致可證實 P00609 為目前主要高污染區域，相關結果後續可搭配簡易井與標準井之調查結果，逐步限縮污染範圍。

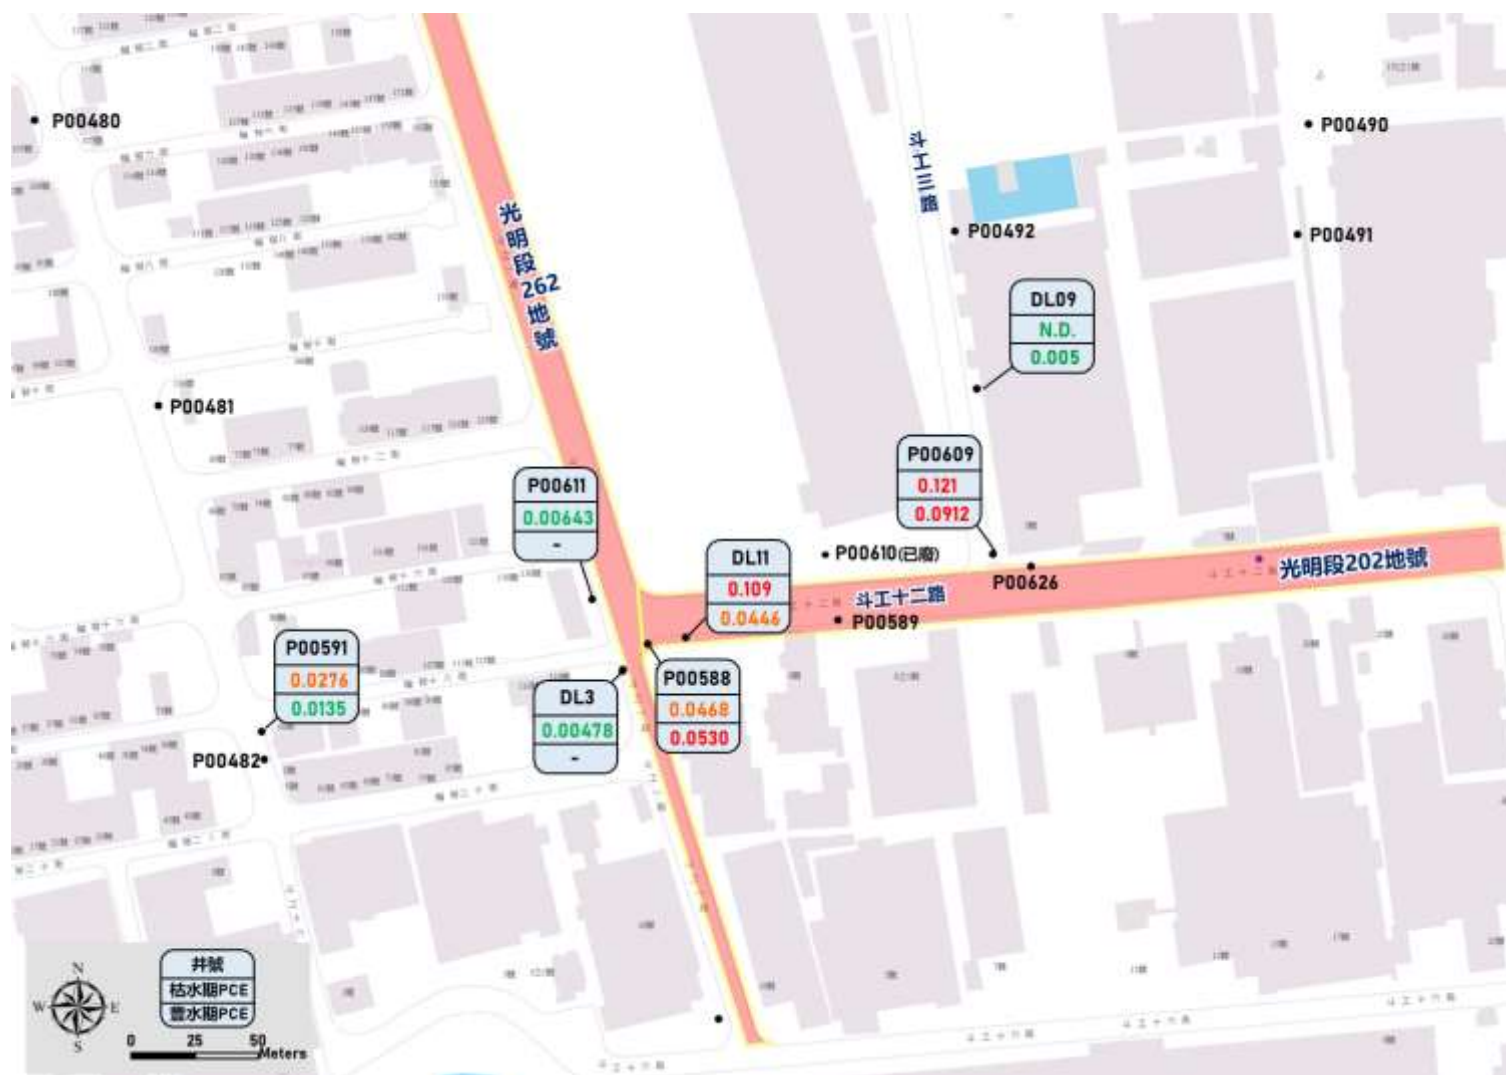
圖 4.9.3-1、斗六光明段限制區域枯豐水期地下水監測位置與四氯乙烯濃度圖

豐水期監測結果如表 4.9.3-3 及表 4.9.3-4 所示，一般項目分析結果皆符合地下水污染監測標準，VOCs 分析結果仍以四氯乙烯為主要污染物，達管制標準的監測井為 P00609(PCE：0.0912 mg/L)與 P00588(PCE：0.0530mg/L)兩口，同時僅少量與未檢出相關代謝產物。對比枯與豐水期監測結果大致主要 PCE 污染區域大致雷同，整體濃度略有降低情形，僅 P00588 濃度若有增加。

7. 斗六光明段之 VOCs 檢測結果宜繪製不同時間之空間濃度圖，以掌握 PCE 污染熱區之時序變化。	感謝委員意見，已補充斗六光明段今年度綜合成果說明於章節 4.9.8，包含枯水期及豐水期地下水中 PCE 濃度分布圖，顯示污染熱區皆位於 P00609 附近。(修正頁面：P.4-234~P.4-235)

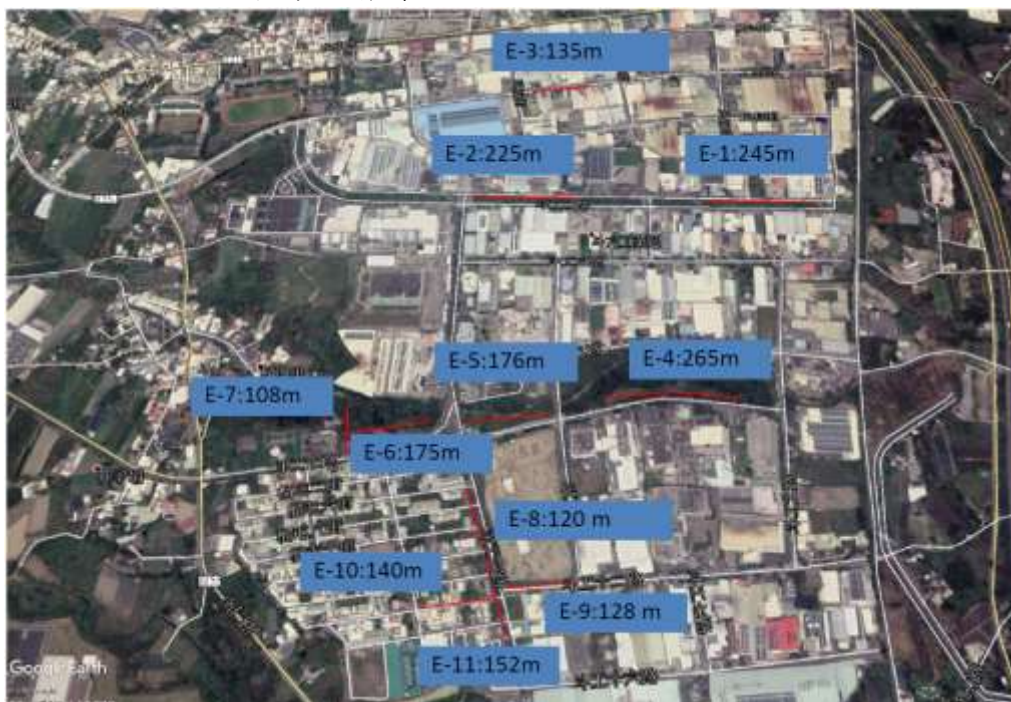
圖 4.9.4-1、環境部於斗六產業園區地電阻施作測線分布圖

環境部於辦理「地下水污染源管理策略推動計畫」計畫過程，曾針對斗六產業園區辦理地電阻探測法來輔助地層判斷，總計執行 11 條地電阻測線，電極間距為 4m 至 5m，探測總長度為 1869 公尺，相關之測線分布如圖 4.9.4-1 所示，各條 ERT 測線之探測成果如圖 4.9.4-2~圖 4.9.4-4 所示，而整體成果所建立地質剖面示意如圖 4.9.4-5 所示，根據地電阻測線分析，斗六產業園區部分測線頗面可明顯看出於 150 公尺深度內，從淺層到深層土壤性質大致可分為礫石、細砂夾粉黏土及中礫質砂等三層，因此該計畫將相關模式建立第一至第三層分別以 0~30 公尺、30~60 公尺及 60~150 公尺作為分層厚度。

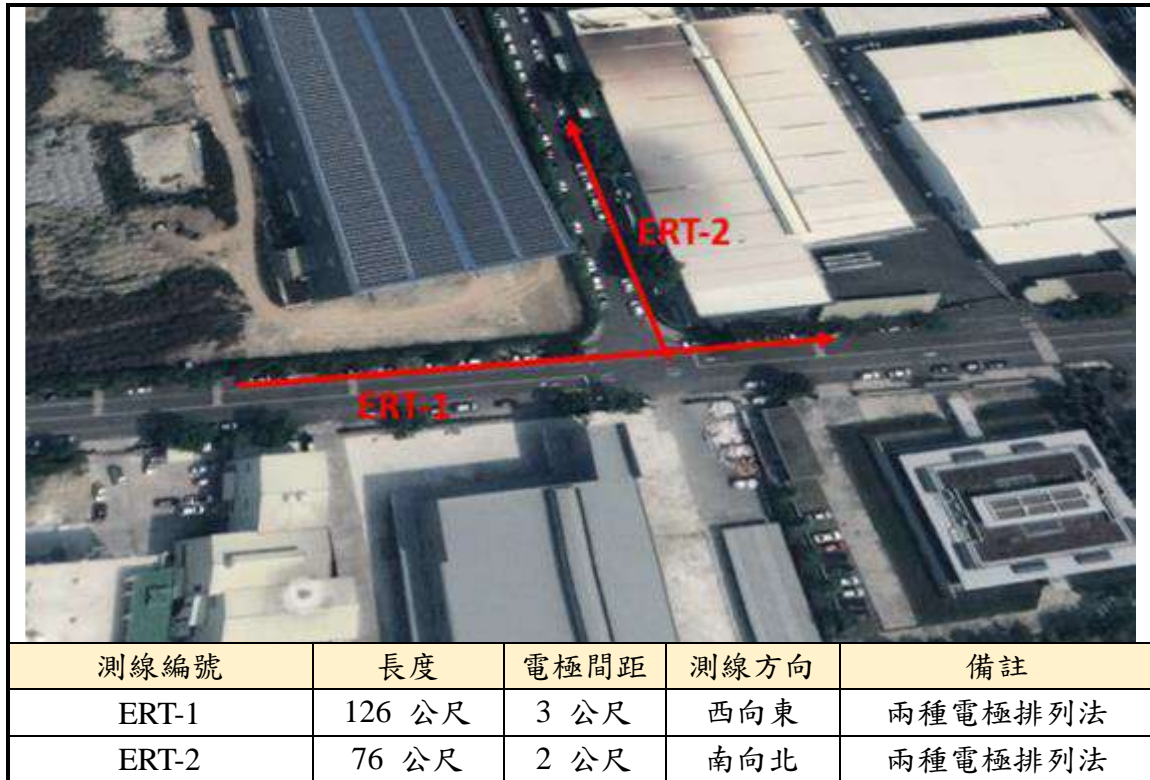
圖 4.9.4-6、112 年度斗六產業園區地電阻影像剖面法測線示意圖

112 年度環保局土水計畫針對斗六光明段使用限制區域執行地電阻調查作業，施作位置為斗工十二路及斗工三路(如圖 4.9.4-6 所示)，總共設置完成 2 條地電阻影像剖面法測線(ERT-1 及 ERT-2)，總長度為 202 公尺。由報告成果說明 ERT-1 整體電阻率分為兩部份(如圖 4.9.4-7)，第一部分為 20 公尺以內之電性地層，為相對高電阻率材料組成，推測顆粒較大，而超過 20 公尺之電性地層，為相對低電阻率材料組成，顆粒較小。而極淺層團狀低阻區應為管線或人工構造物造成。目前推估有兩個異常區域推估可能與污染異常與污染容易匯集處有關，異常區一為水平距離 24-30 公尺處，接近目前超標井位，異常區二為路口處，水平距離 78-81 公尺處，此異常為本剖面電阻率最高區域。另一條測線 ERT-2(如圖 4.9.4-8)結果顯示，20 公尺以內之電性地層，為相對低電阻率材料組成，推測顆粒較細，而超過 20 公尺之電性地層，為相對高電阻率材料組成，顆粒較粗。而極淺層團狀低阻區應為管線或人工構造物造成。本測現成果並無明顯異常。圖中水平距離 24 公尺處，深度 2 公尺與水平距離 44-46 公尺深度 4 公尺左右，此相對高電阻率包推測應為管線與人工構造物與污染關係不大。計畫綜合成果說明如下：

- (1)ERT-1 測線出現異常電阻率出現，如圖 4.9.4-7 黑色虛線所示。為全區電阻率異常最高處，建議後續設井以驗證此異常成果。
- (2)ERT-1 呈現異常成果與前期調查成果不同，前期調查成果高電阻率呈現線狀連續性高電阻率，此高電阻率應與礫石分布有關，但不排除亦為污染容易匯集區域，因為此處相對孔隙率高，且接近具有污染的井 DL03。
- (3)ERT-2 為垂直 ERT-1 測線，圖中淺層(2-4 公尺深)出現兩個相對高電阻率包，推測有可能為人工結構物與管線有關。此測現成果無明顯污染之電性反應。

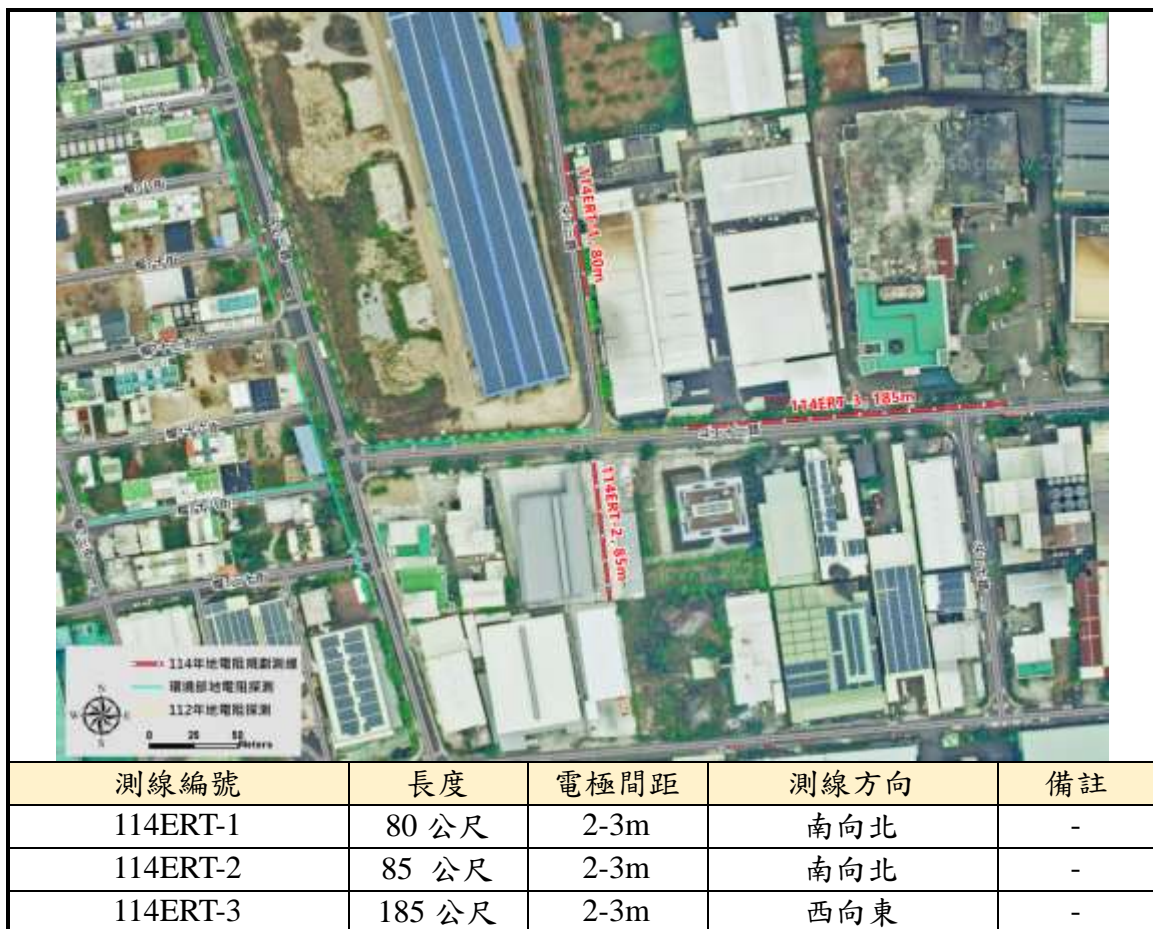
圖 4.9.4-9、114 年度斗六產業園區地電阻施作測線規劃示意圖

- (1)114ERT-1：延伸補足斗工三路北側縱向之地質探測，規劃長度 80 公尺。
- (2)114ERT-2：延伸補足斗工三路南側縱向之地質探測，規劃長度 85 公尺。
- (3)114ERT-3：延伸補足斗工十二路東側橫向之地質探測，規劃長度 185 公尺。

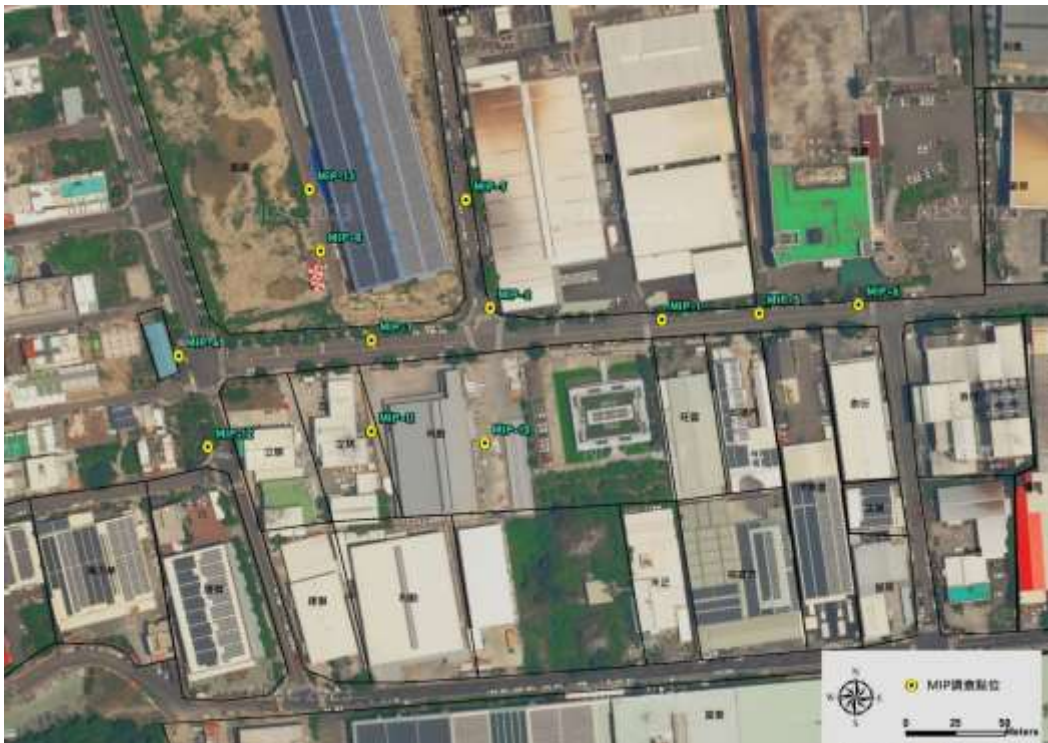
圖 4.9.5-2、光明段場址之 MIP 調查點位分布圖

MIP 調查作業規劃將以光明段場址歷年地下水異常區位佈點調查，另探測過程中亦將現場所獲得的即時 FID 與 XSD 等數值，動態調整調查點位。整體作業規劃分為兩階段，首先將以斗工十二路與榴邨十八街為第一階段調查區域，東西向路徑上共計規劃佈設 6 個探測點(MIP-1~MIP-6)，而當調查過程中發現相對異常或偏高數值時，則會從該點位南北兩側擴點調查(MIP-7~ MIP-12)，初步 MIP 調查佈點示意如圖 4.9.5-2 所示，整體點位將視現場會勘結果與調查過程動態調整位置，目前預計調查數量為 12 點次。每個點位探測深度規劃為地下 15 公尺，主要為參考過去地質調查結果顯示區域有細質地坭黏土分布，使區域有暫棲層或夾層狀態，而其普遍分布於地下 15 公尺，同時過去地下水污染情形亦多檢出於深度小於 15 公尺之監測井。每點探測過程將以每 0.5 公尺分段進行 FID 與 XSD 之量測，過程中若遭遇礫石層或級配，將以鑽堡先行鑿穿後再行探測工作。

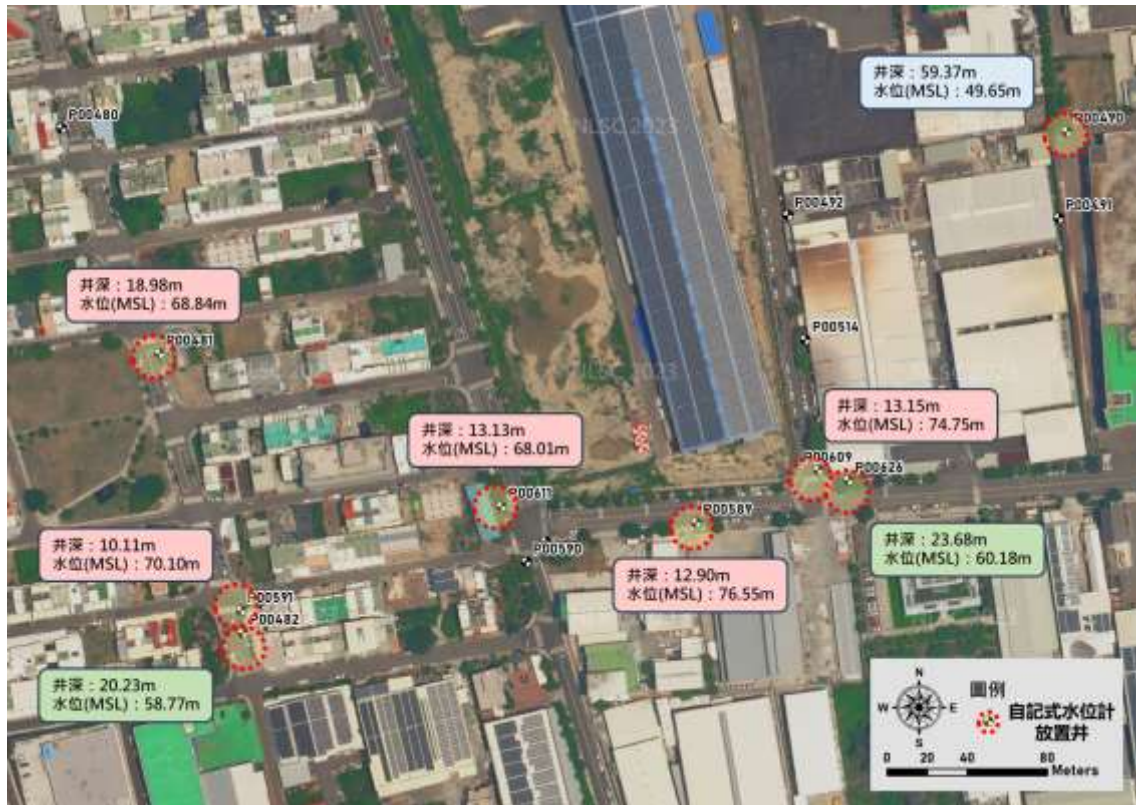
圖 4.9.6-2、斗六光明段限制地區地下水自記式水位計置放位置

- (1)P00490：位於笠源公司廠內，水位 MSL 約位於 49.65m，水位處相對深層。
- (2)P00626：位於斗工十二路，其水位 MSL 約位於 74.75m，水位處相對中深層。
- (3)P00589：位於斗工十二路，其水位 MSL 約位於 76.55m，水位處相對淺層。
- (4)P00611：位於斗工一路，其水位 MSL 約位於 68.01m，水位處相對淺層。
- (5)P00481：位於榴邨十八街，其水位 MSL 約位於 68.84m，水位處相對淺層。
- (6)P00609：位於斗工一路，其水位 MSL 約位於 74.75m，水位處相對淺層。
- (7)P00591：位於榴邨十八街，其水位 MSL 約位於 70.10m，水位
