雲林縣環境保護局

114 年度土壤及地下水污染調查及查證 工作計畫-雲林縣

期末報告(定稿本)

計畫編號：114-009

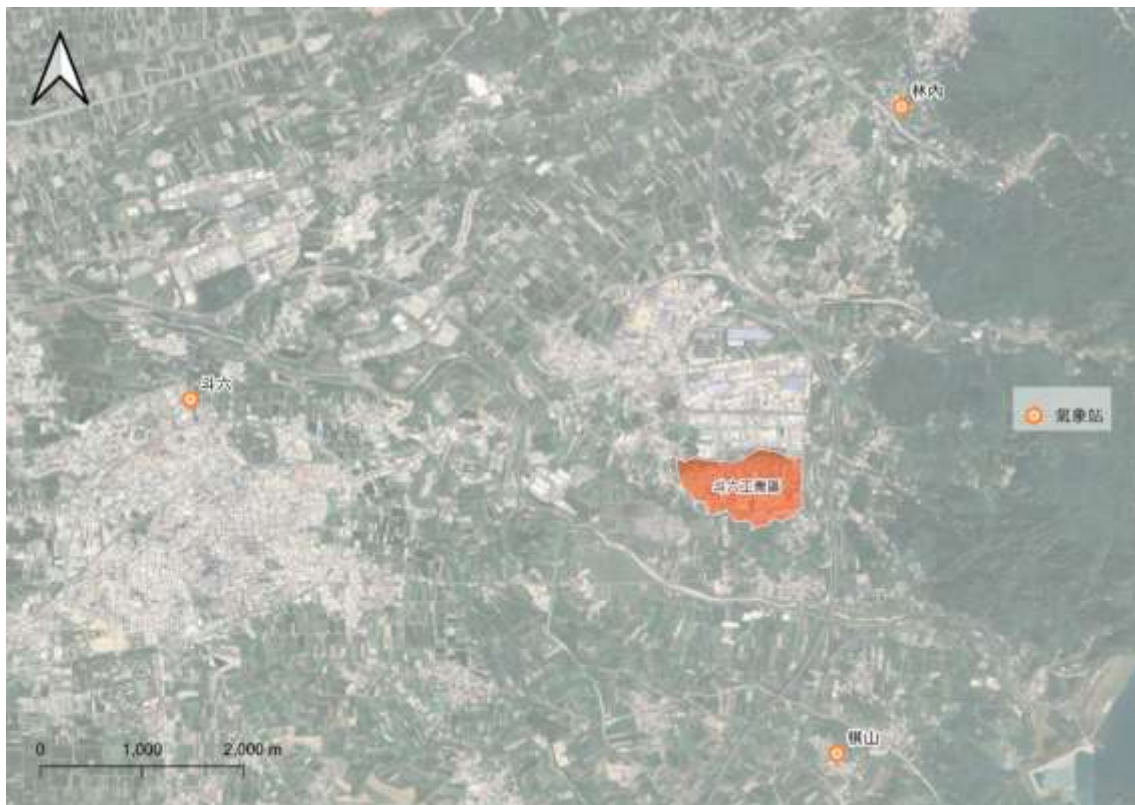
圖 4.9.6-3、斗六產業園區與鄰近氣象站之地理位置分布

作業過程並同步蒐集中央氣象署雨量資料，在全國設有數百個氣象站，長期紀錄溫溼度、雨量、風速風向等。斗六工業區內並無氣象站，臨近三個氣象站分別為林內、斗六與棋山，空間分布如圖 4.9.6-3，其與工業區中心的直線距離分別為 4.3、5.5 與 3 公里。由於斗六氣象站位於工業區下游且距離達 5.5 公里，因此雨量資訊僅採用棋山與林內兩個氣象站資料的時雨量平均值。

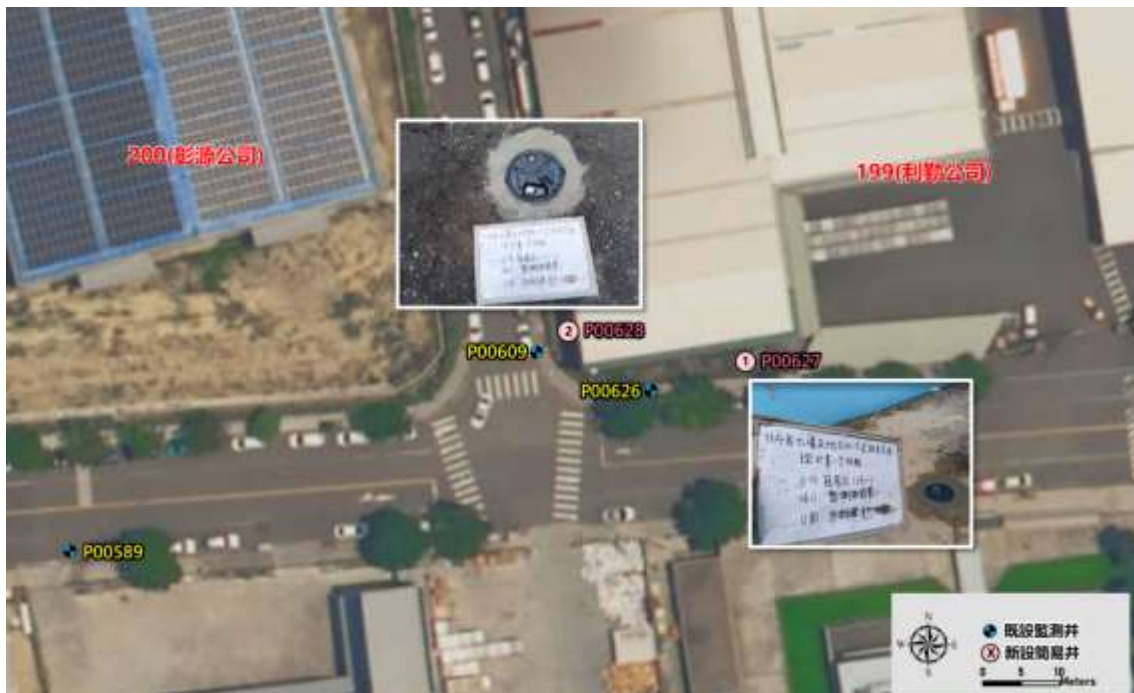
圖 4.9.7-1、斗六光明段限制區 114 年度第一階段簡易井設井位置

依據歷年的監測成果，推判目前光明段 PCE 高污染範圍位於 P00609 周邊(斗工三路與斗工十二路交界區域)，污染深度約地下深度 13 米左右，本階段為持續追蹤地下水上游可能污染情形，因此規劃於光明段 0199-0000 地號(利勤公司場內)進行兩口次簡易井設置(位置如圖 4.9.7-1)，藉以釐清事業端與對本場址地下水之關聯性，相關鑿設點位之擇點緣由及現場勘查情形說明如后，該兩口簡易井受現場空間限制，因此採用液壓岩芯鑽探機方式(擴充契約部分)進行 2 口次簡易井之設置：

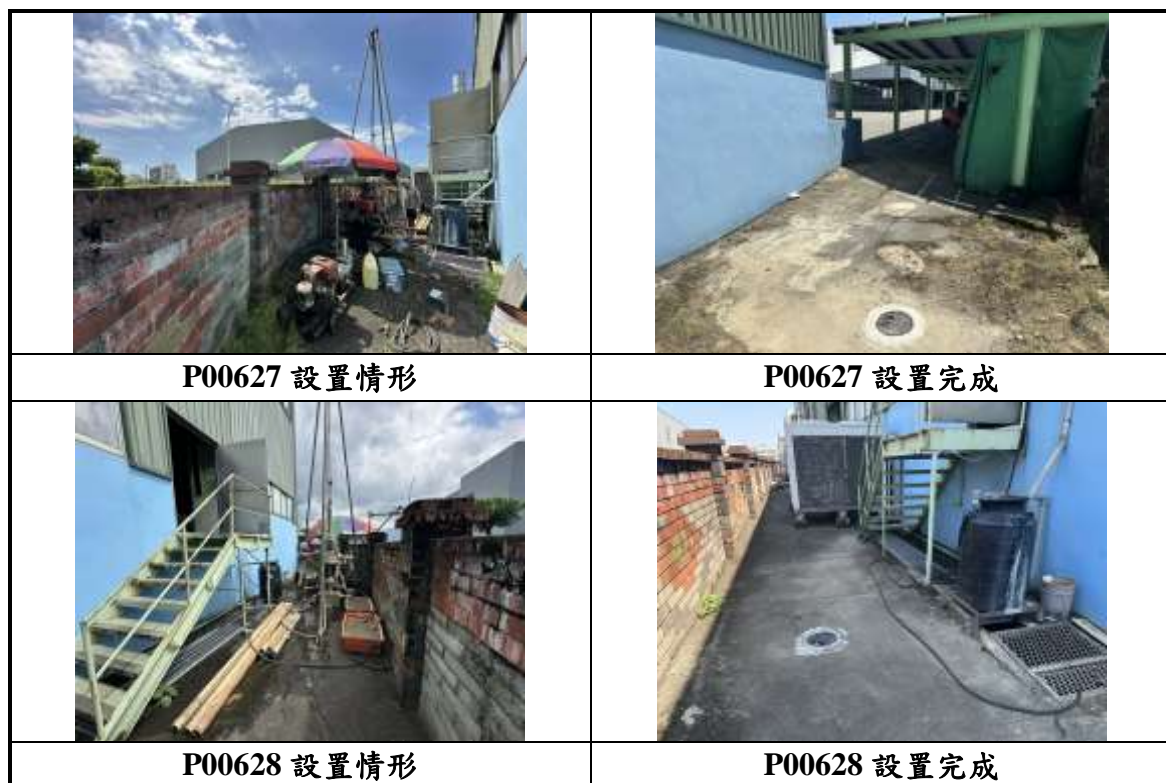
圖 4.9.7-2、斗六光明段限制區 114 年度第一階段簡易井設井情形

- 1.簡易井 P00627：該點位處利勤公司南側工廠邊界，點位鄰近環境部 113 年度所鑿設之 P00626 監測井，由於 P00626 監測井鑿井策略為參考 112 年地電阻探測顯示約地下 20 公尺之異常訊號，鑿設深度為 23 公尺相對較深，然經近期 P00626 地下水監測之 PCE 皆為 ND 未受污染，顯示位處暫棲層之地下環境條件，調查深度恐位於淺層 13 公尺內，因此於該處補充設置一口簡易井，設置過程與現場照片如圖 4.9.7-2 所示，鑿設深度規劃在地下 13 公尺內，藉以釐清因暫棲層造成水質差異，同時觀察場址東側上游之水質狀態。
- 2.簡易井 P00628：該點位處利勤公司西南側角落，點位鄰近目前光明段場址地下水檢出 PCE(0.251mg/kg)最高濃度之 P00609 監測井，該點佈設原因為釐清事業端內部與區外地下水之濃度差異，因此於利勤公司逕流廢水溝旁設置一口簡易井，設置過程與現場照片如圖 4.9.7-2 所示。

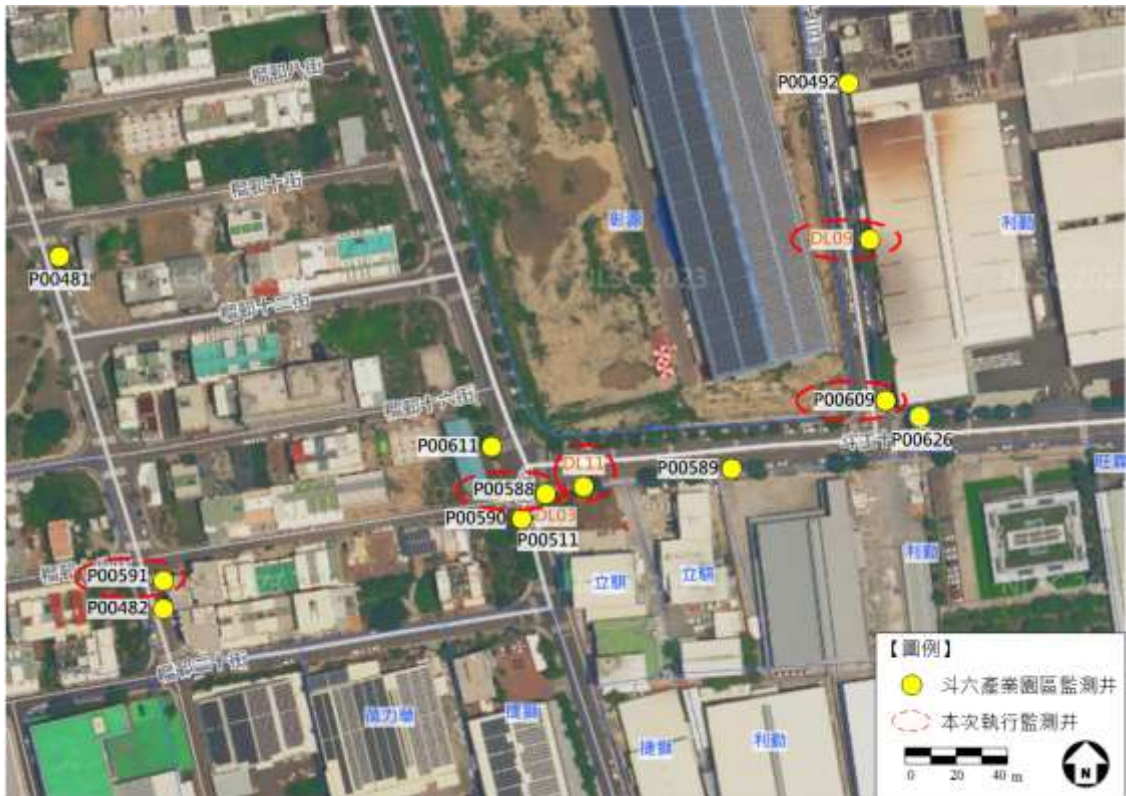
圖 4.10-1、斗六市光明段 202、262 地號地下水監測井位置分佈圖

井號	井名	TWD97		井深 (m)	井篩 (m)
		X	Y		
P00588	斗六工業區	208567	2623111	13.0	7.0~13.0
P00591	P00482 監測井旁	208395	2623069	10.11	4.01~10.01
P00609	斗工三路與斗工十二路路口	208683	2623139	13.15	7.05~13.06
DL09	工業區 DL09	208688	2623206	15.0	9.0~15.0
DL11	工業區 DL11	208562	2623106	15.2	7.8~13.8

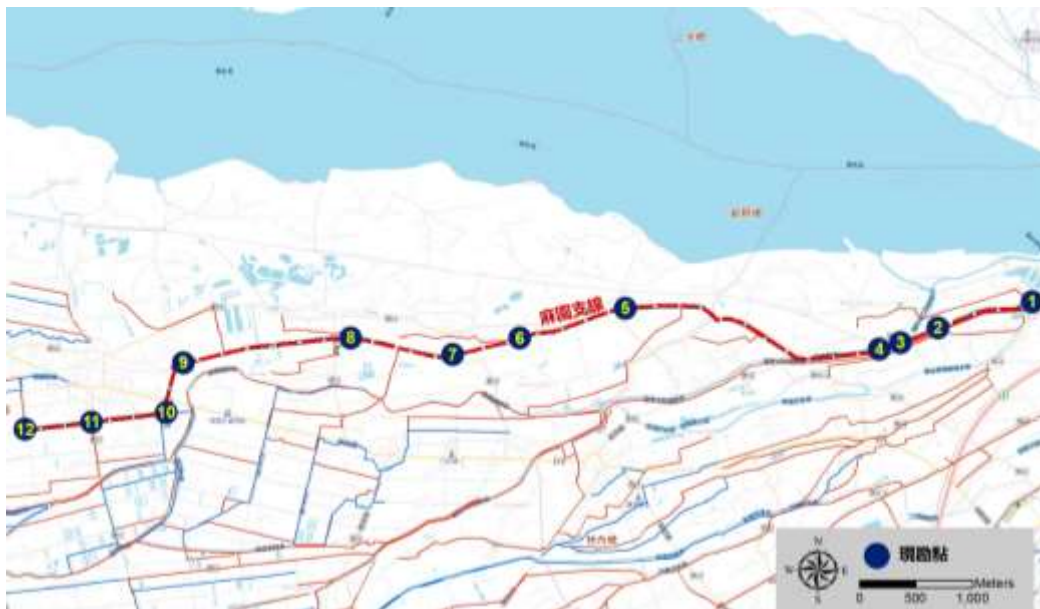
圖 4.11-2、麻園支線現場勘查點位

本計畫於 03 月 27 日執行麻園支線現場勘查，麻園支線地理位置及現勘照片如圖 4.11-2 及圖 4.11-3，麻園支線上游取自濁水溪導入之八卦池分流(現勘點 1)，沿線現勘發現有三源畜牧場與鴻懋興畜牧場(現勘點 2、4)，惟現場勘查顯示並無對麻園支線有排放水情形，持續向下游現勘有一安石砂石場，主要執行土石採取，並無發現顯著對麻園支線排放口。麻園支線一路向西並分流給半治分線(現勘點 3)，沿途多為農地與村莊聚落(荖桐鄉五華村，現勘點 5)，持續現勘至中下游區段周邊多為農地(現勘點 6~8)，並無顯著污染源，直到麻園村前才分流給樹仔腳分線且轉向往南，此處亦為農業單位歷年檢測採樣點位(現勘點 9)，自此溝渠水量已逐漸驟減，現場勘查到點位 10 時後端溝渠內皆已無水，因此該區域已發現農地多設有地下水井，作為灌溉用水(現勘點 10~11)。

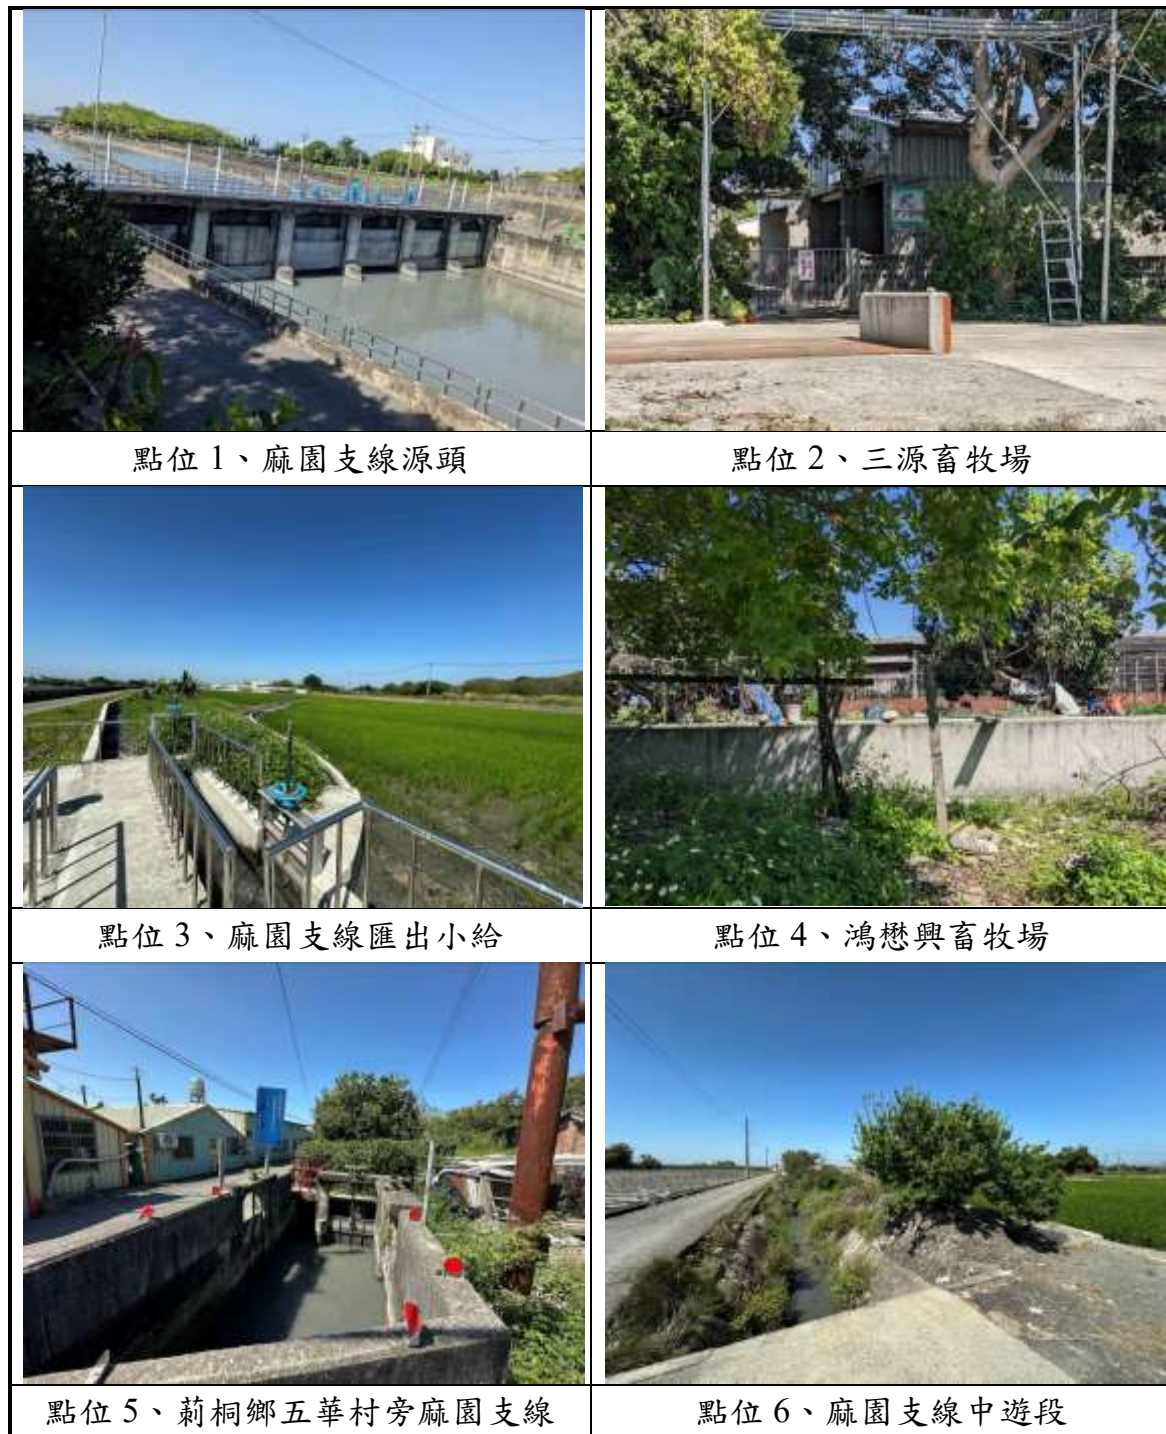
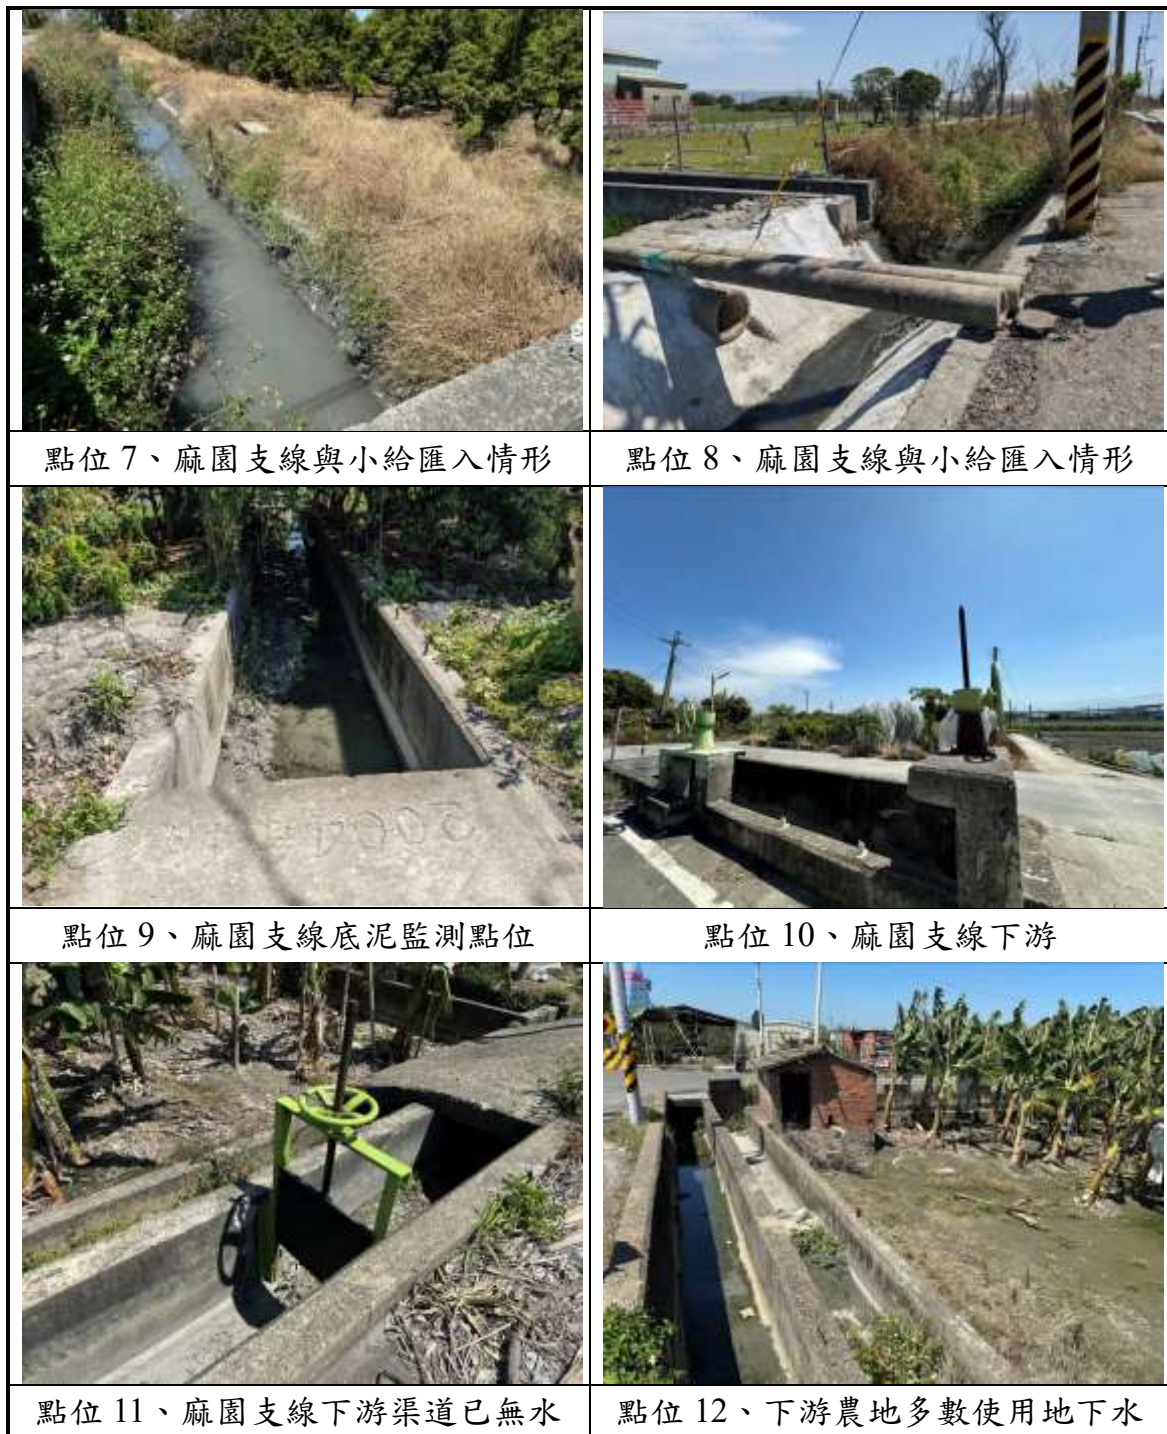
圖 4.11-3、麻園支線現場勘查照片(1/2)

綜上所述，麻園支線沿線無明顯污染來源，底泥重金屬鎳超過底泥品質下限值之偏高原因並無顯著來源。

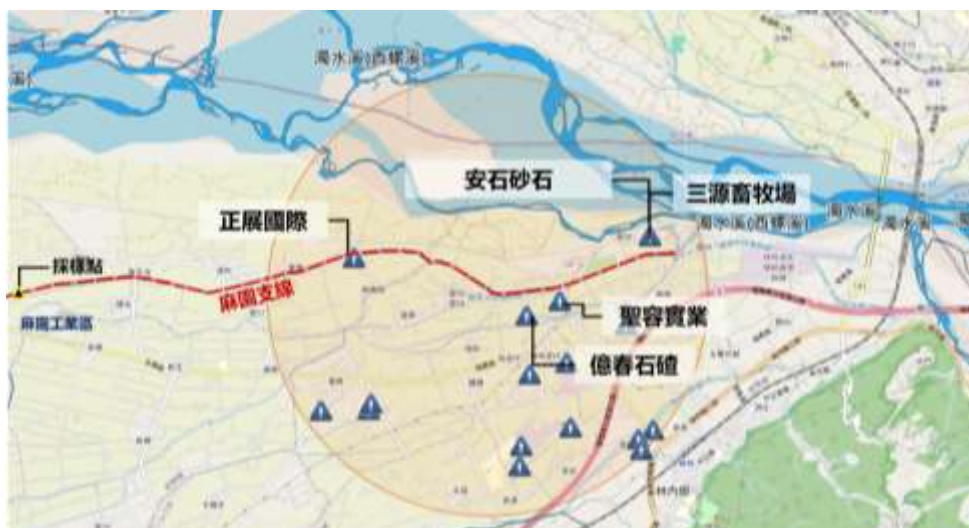
圖 4.11-4、麻園支線周邊事業環域分析結果

另透過環境部「底泥品質檢測資訊公開網」平台，針對麻園支線周邊進行環域分析，盤點出周邊列管事業源，經分析結果顯示麻園支線周邊列管事業源並不多，包含三源畜牧場、安石砂石有限公司、聖容實業股份有限公司、億春石碇股份有限公司與正展國際有限公司等，位置如圖 4.11-4，相關基本資料如表 4.11-2 所示，依據事業位置、運作情形與現勘結果，整體來說這些事業，對於麻園支線污染潛勢較低。

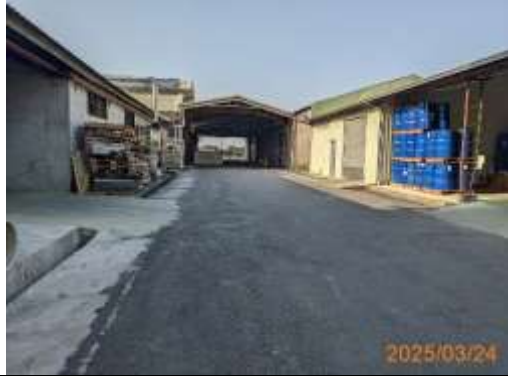
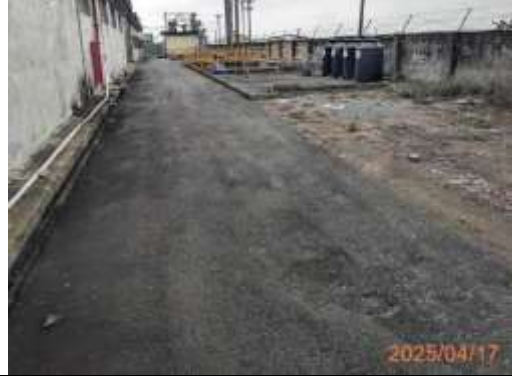
圖 4.12.2-1、114 年度列管場址巡查照片(8/13)

03 月 24 日：倉庫區	04 月 17 日：場址廢水處理區

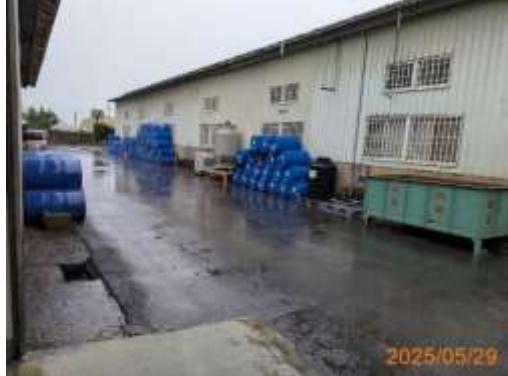
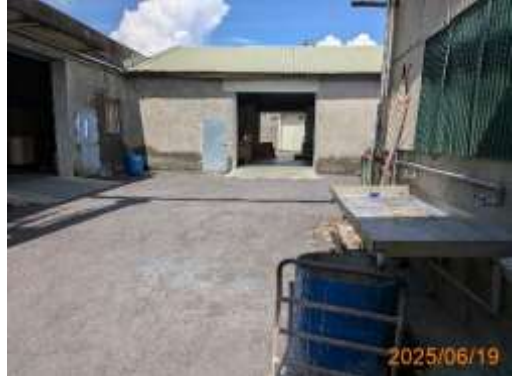
05 月 29 日：場址製程區	06 月 19 日：場址製程區

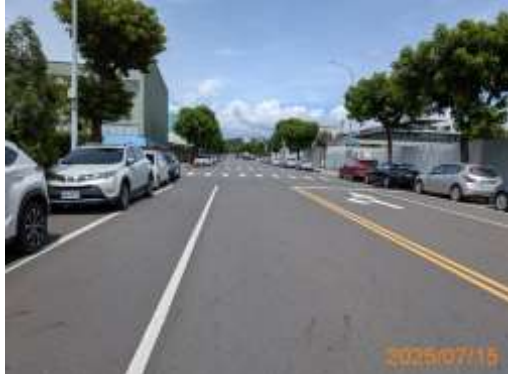
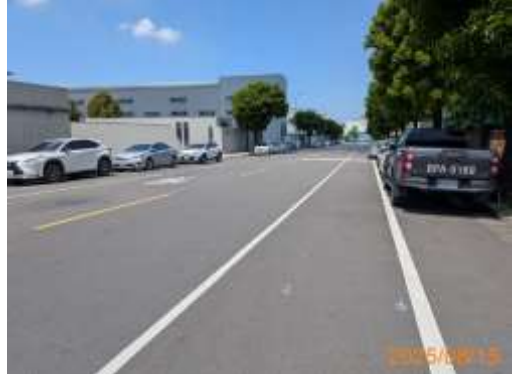
圖 4.12.2-1、114 年度列管場址巡查照片(13/13)

07 月 15 日：場址東側	08 月 15 日：場址西側

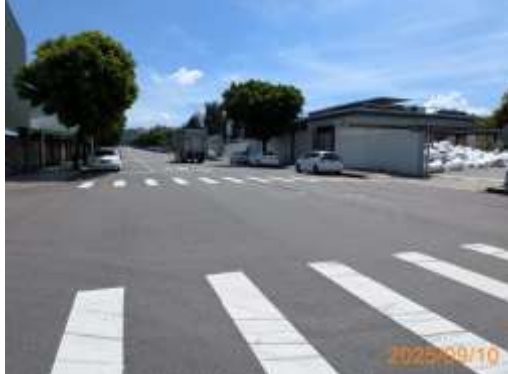
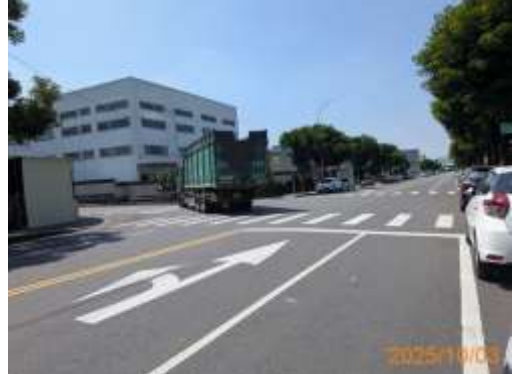
09 月 10 日：場址東側	10 月 03 日：場址西側

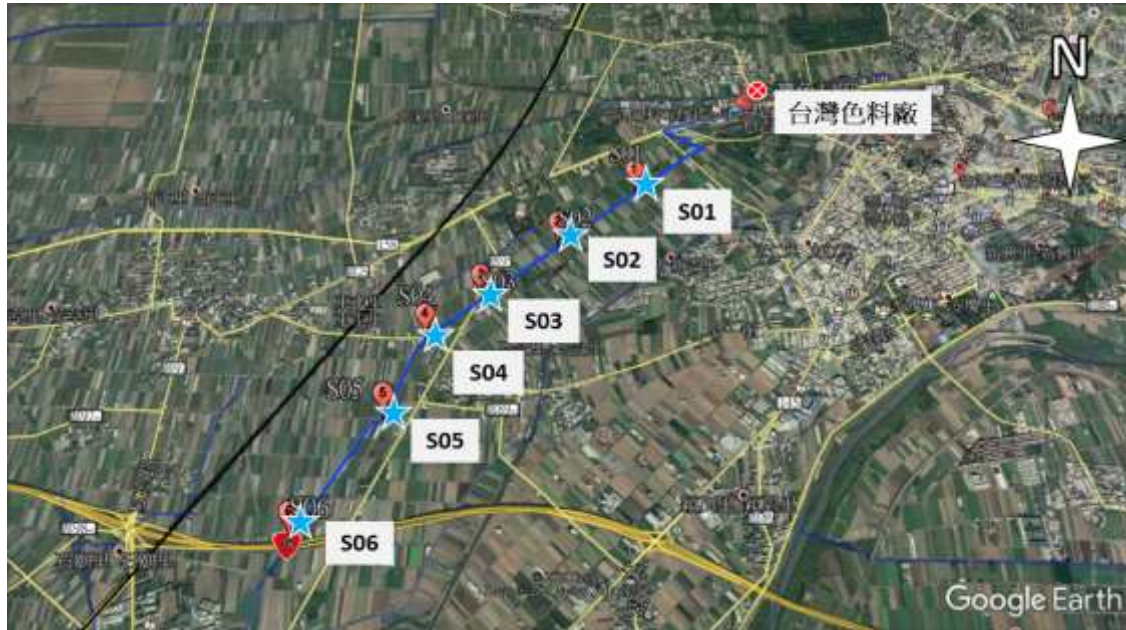
圖 4.13.2-1、舊虎尾溪 105~110 年底泥採樣點位圖

採樣點位依據 105~110 年採樣點位以利了解污染物濃度變化，共採樣 6 點，如圖 4.13.2-1，底泥採樣後經前處理以 XRF 篩測，取其相對於底泥品質指標下限值權重和較高之 2 樣品送實驗室分析八項重金屬。
