114年度雲林縣推動室內空氣品質改善計畫 (計畫編號：YLEPB-114-005)

期末定稿本

雲林縣環境保護局委託辦理

受託單位：崑山科技大學

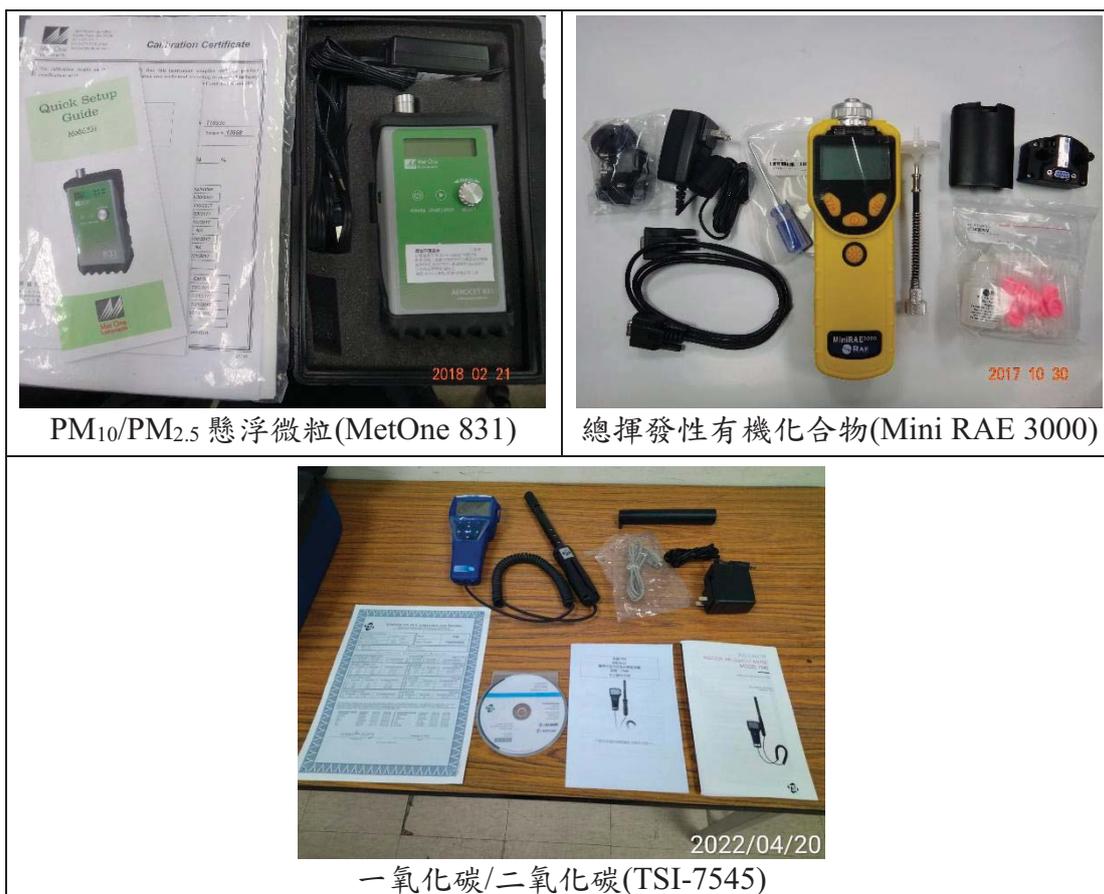
圖3.3.1 雲林縣環保局現有之室內空氣品質直讀式檢測儀器

雲林縣環境保護局現有 PM₁₀/PM_{2.5} 懸浮微粒(MetOne 831)、總揮發性有機化合物(Mini RAE 3000)、一氧化碳/二氧化碳(TSI-7545)，室內空氣品質直讀式檢測儀器各乙台，儀器照片與相關配件如圖 3.3.1。

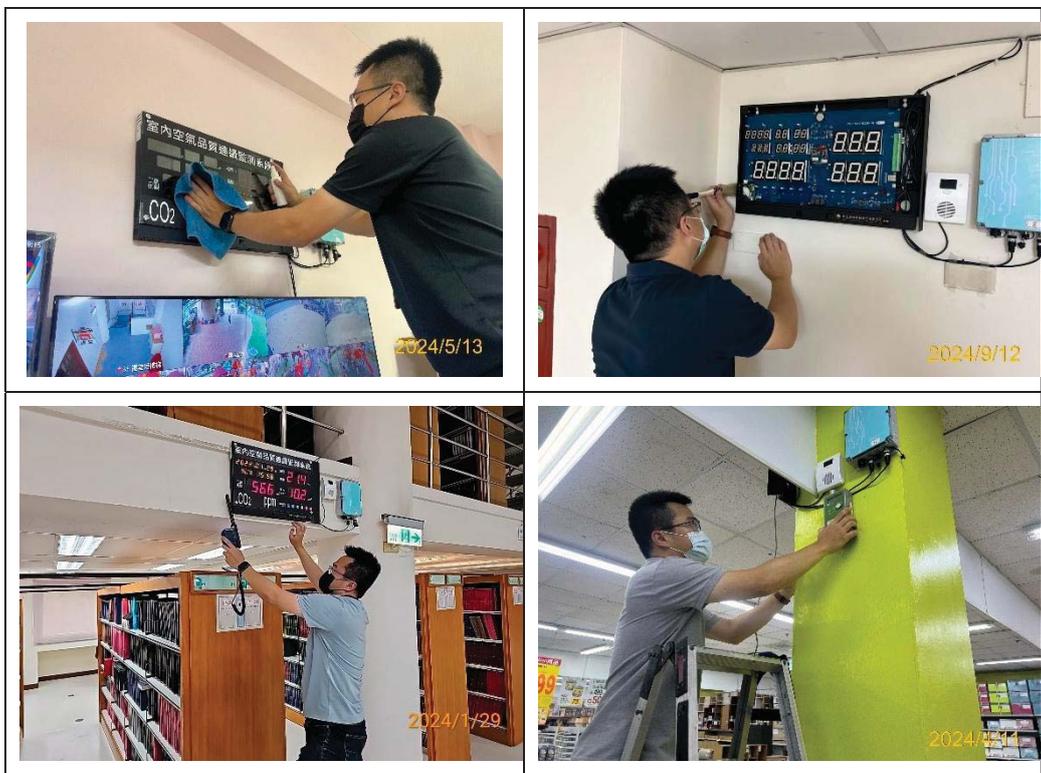
圖3.5.2 連續監測設備與直讀式儀器維護清潔與比對示意圖

各連續監測設備，年度應至少執行 1 次設備維護清潔，人員先確認設備電路、電線、掛設安裝是否鬆動或異常，若有異常則先行修復；接著執行維護清潔作業，應先關閉電源，避免造成異常高值甚或短路等故障風險，斷電後開始執行維護清潔作業，從設備外層灰塵清潔，逐步

設備位置：		維護校正日期：		年	月	日
項目		是	否	備註		
一. 現場設備檢查						
1. 電源供應插座是否無鬆動或燒熔痕跡？		<input type="checkbox"/>	<input type="checkbox"/>			
2. 設備間連接線路是否無脫落、無鬆脫或垂擺？		<input type="checkbox"/>	<input type="checkbox"/>

3. 設備固定位置是否皆牢固附掛無鬆動或墜落？		<input type="checkbox"/>	<input type="checkbox"/>			
4. 設備是否無螺絲鬆脫？		<input type="checkbox"/>	<input type="checkbox"/>			
二. 維護與清潔作業(務必拔除或關閉電源)

1. 執行設備外觀擦拭與清潔		<input type="checkbox"/>	<input type="checkbox"/>			
2. 執行設備各散熱孔罩/進氣孔罩清潔		<input type="checkbox"/>	<input type="checkbox"/>			
3. 執行 CO ₂ 、PM _{2.5} 抽氣風扇清潔作業		<input type="checkbox"/>	<input type="checkbox"/>

4. 執行顯示面板內外面板與機體擦拭作業		<input type="checkbox"/>	<input type="checkbox"/>			
三. 設備運轉確認(重新開啟電源)						
1. 看板各測項顯示功能是否正常?(無亮暗點)?		<input type="checkbox"/>	<input type="checkbox"/>

2. CIMS 雲端平台確認設備是否正常連線?		<input type="checkbox"/>	<input type="checkbox"/>			
3. 各項測值是否皆正常上傳平台顯示與紀錄?		<input type="checkbox"/>	<input type="checkbox"/>			
四. 設備校正作業						
校正比對使用標準件						
測項	設備名稱	廠牌-型號	序號	校正日期		
CO ₂						
PM _{2.5}						
感測器	標準值	器示值	器差值	差異百分比		
CO ₂ (ppm)						
PM _{2.5} (µg/m ³)						
*CO ₂ 允許誤差範圍為±70 ppm or ±10% of Reading。						
*PM _{2.5} 允許誤差範圍為±10 µg/m ³ or ±10% of Reading。						
校正維護人員：_____				報告審核：_____

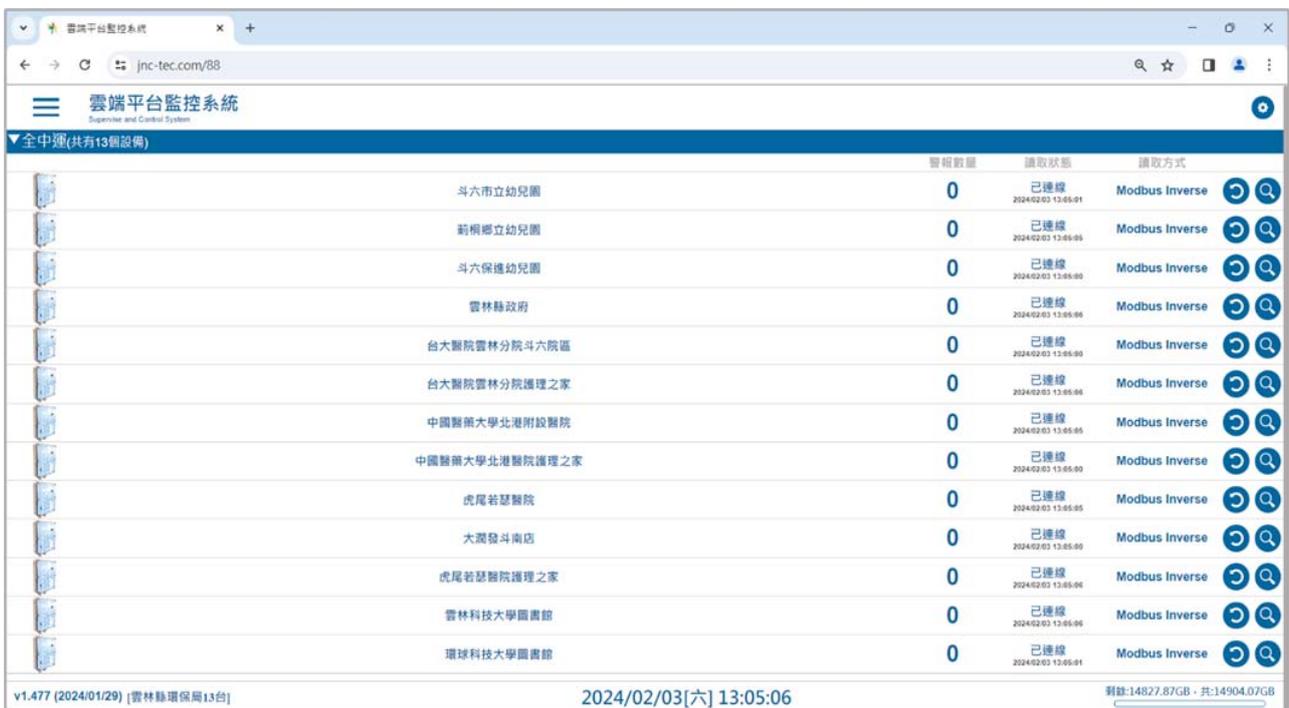
圖3.6.1 室內空氣品質連續監測系統CIMS示意圖

由本計畫提供室內空氣品質連續監測系統 CIMS(Continuous IAQ Monitoring System)服務，連線整合雲林縣環保局之室內空氣品質連續監測設備，包含提供雲端後台，收集設備室內空氣品質監測數值，能查知即時監測值，並可查詢與匯出歷史監測數據，可查知設備運轉連線情形；由計畫於每月彙整監測數據紀錄報表，提交雲林縣環保局，以及需求之安裝場所參酌，並另提供雲林縣室內空氣品質連續監測系統應變措施如表 3.6.1 至表 3.6.2，供場所室內空氣品質維護管理參酌，CIMS 系統設置介面如圖 3.6.1 所示。

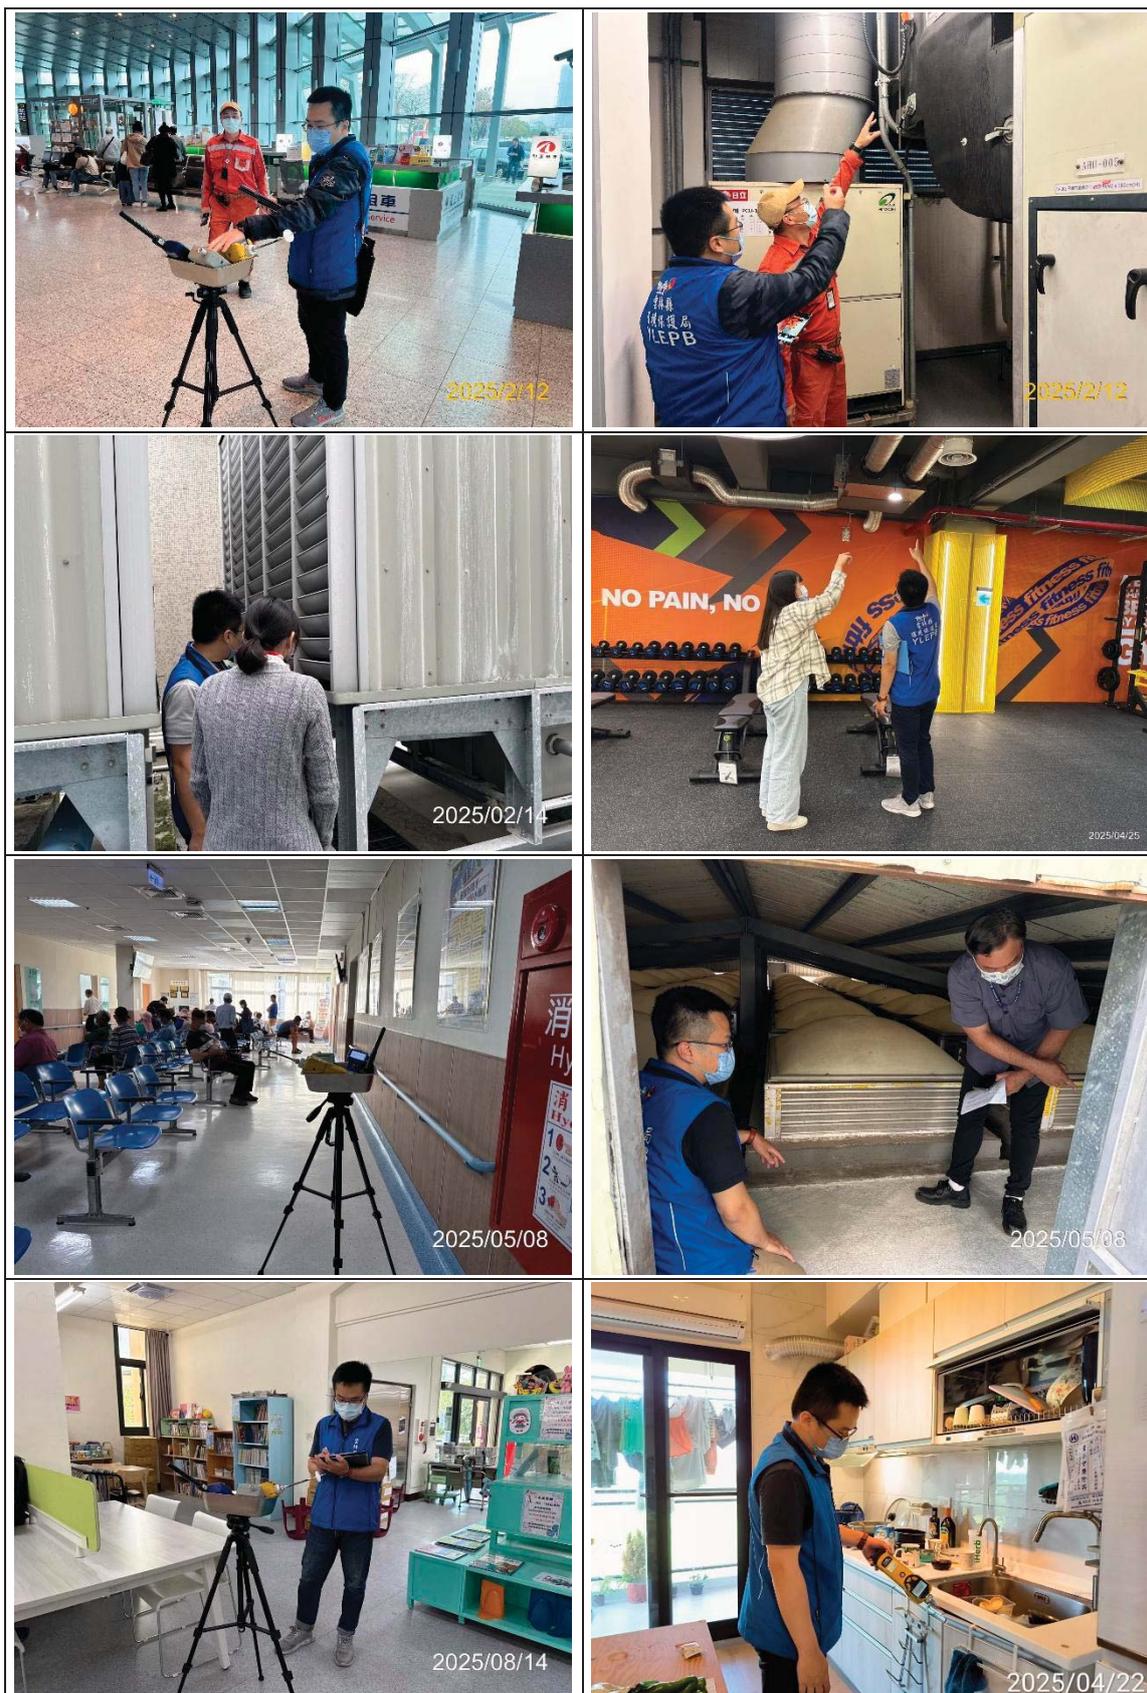
圖4.1.1 公告場所、環保局指定場所及民眾居家訪查巡檢情形

4.測值為該場所室內所測得之最低值至最高值，以及所測得濃度之平均值(Avg)；★表示測值最高值超過但平均值未超過前述警戒值。

5.外氣值係為於該場所外量測之大氣背景即時測值。

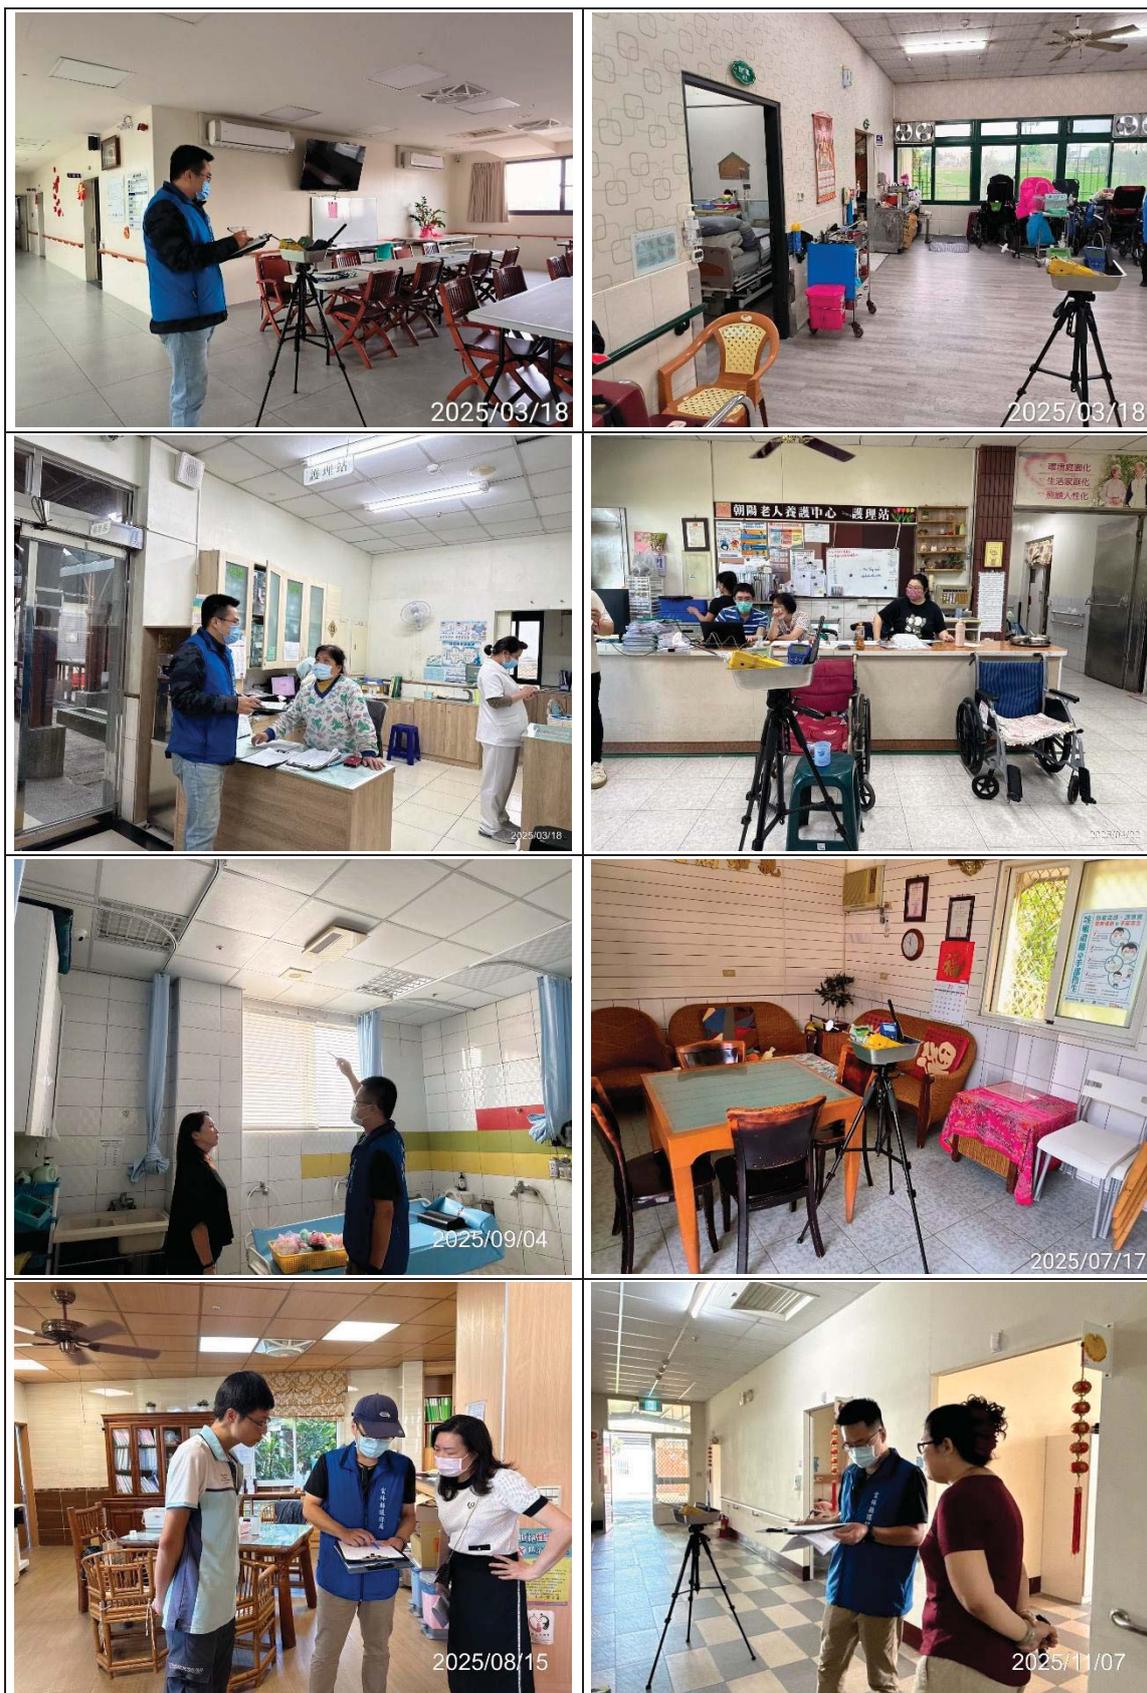
圖4.1.2 社福機構訪查巡檢情形

4.測值為該場所內所測得之最低值至最高值，以及所測得濃度之平均值(Avg)；★表示測值最高值超過但平均值未超過前述警戒值。

5.外氣值係為於該場所外量測之大氣背景即時測值。

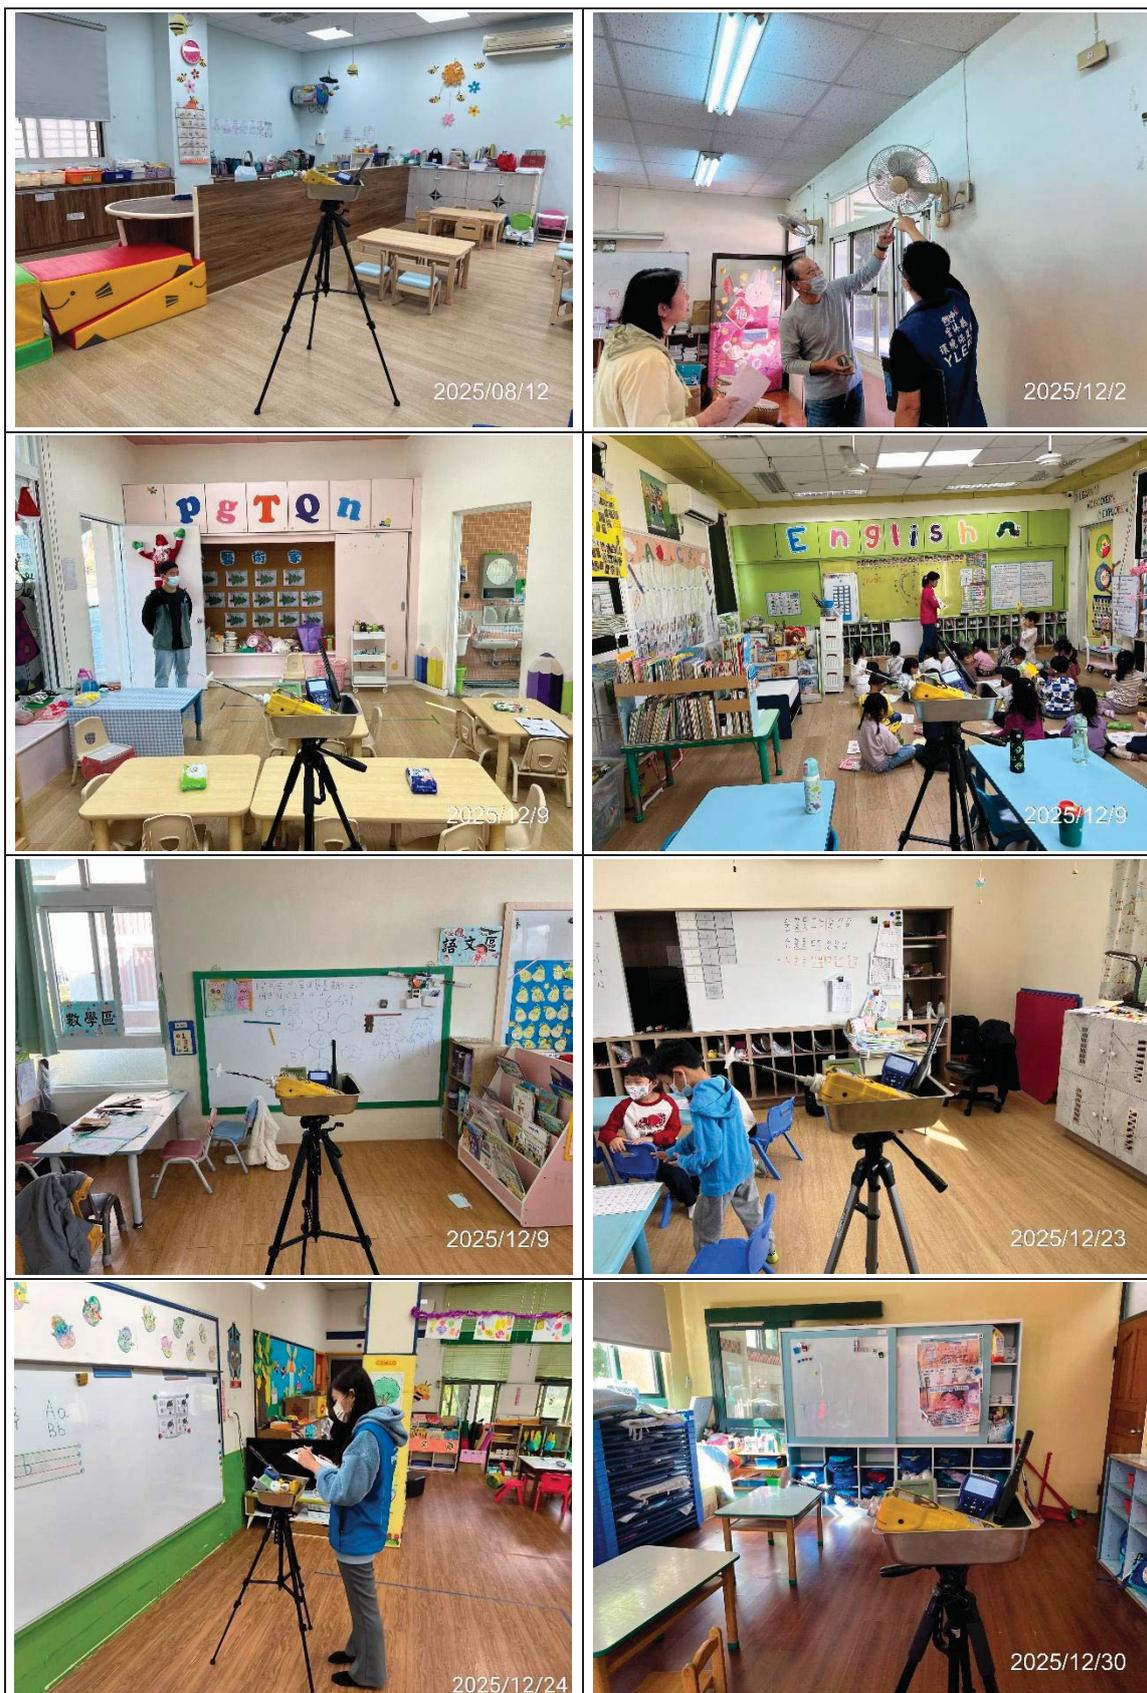
圖4.1.3 托嬰中心、幼兒園訪查巡檢情形

4.測值為該場所室內所測得之最低值至最高值，以及所測得濃度之平均值(Avg)；★表示測值最高值超過但平均值未超過前述警戒值。

5.外氣值係為於該場所外量測之大氣背景即時測值。

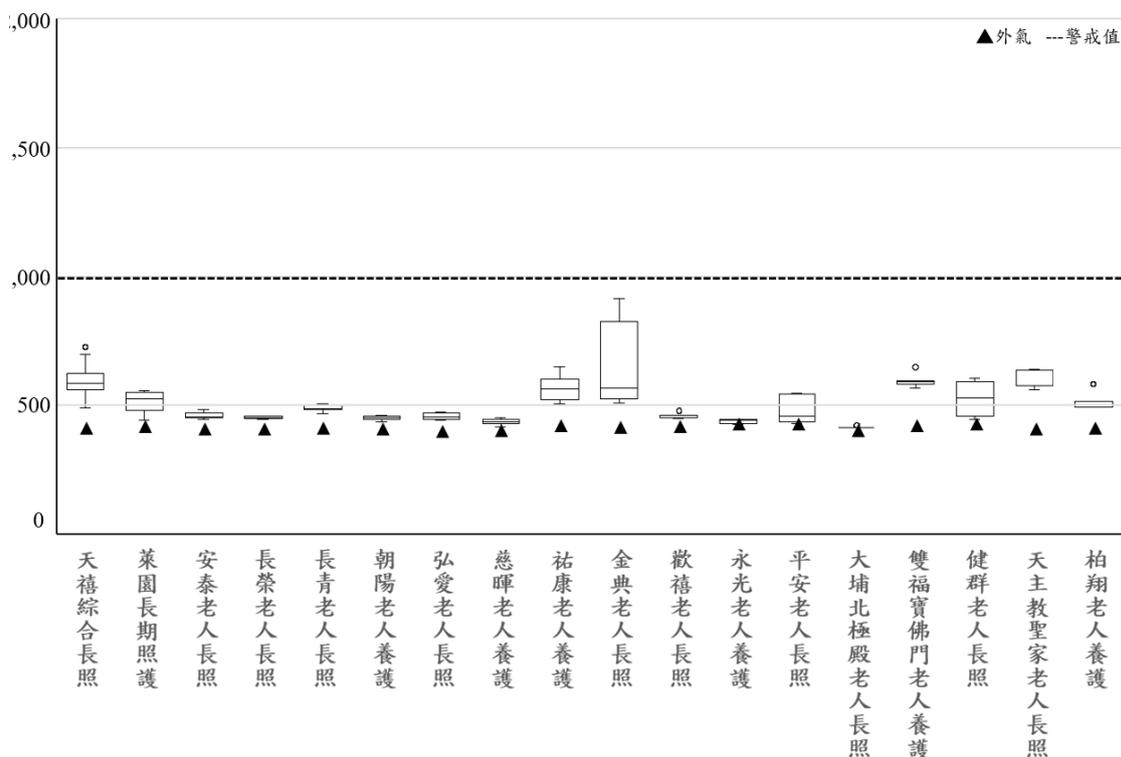
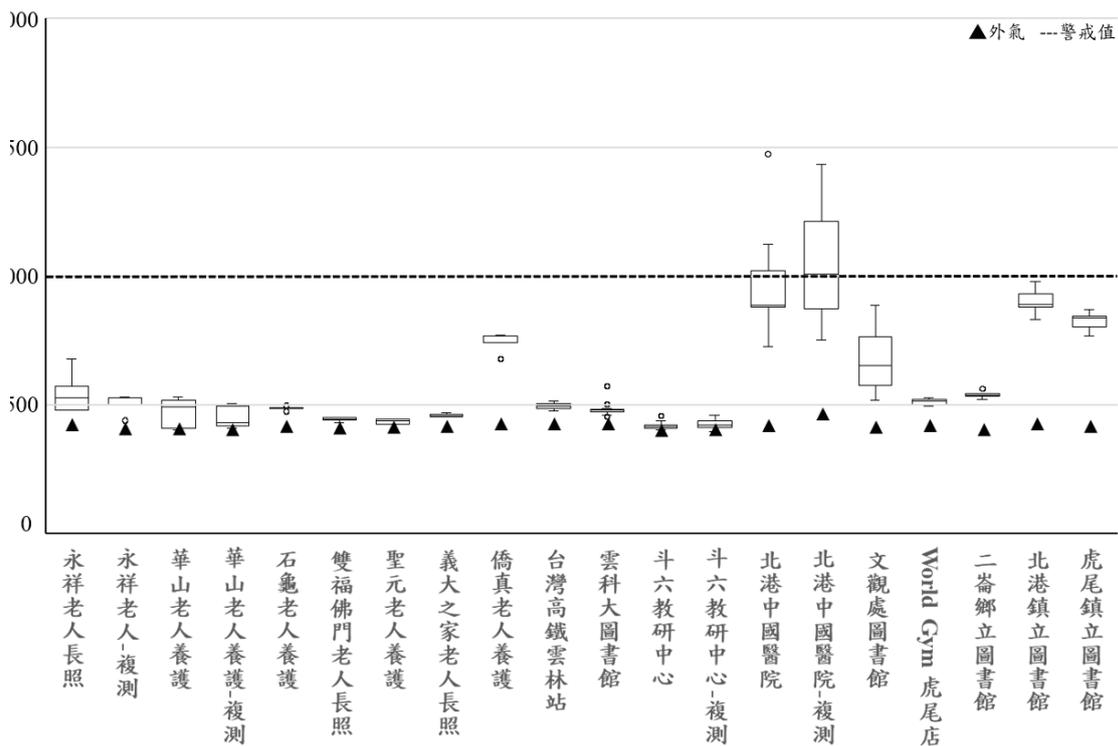
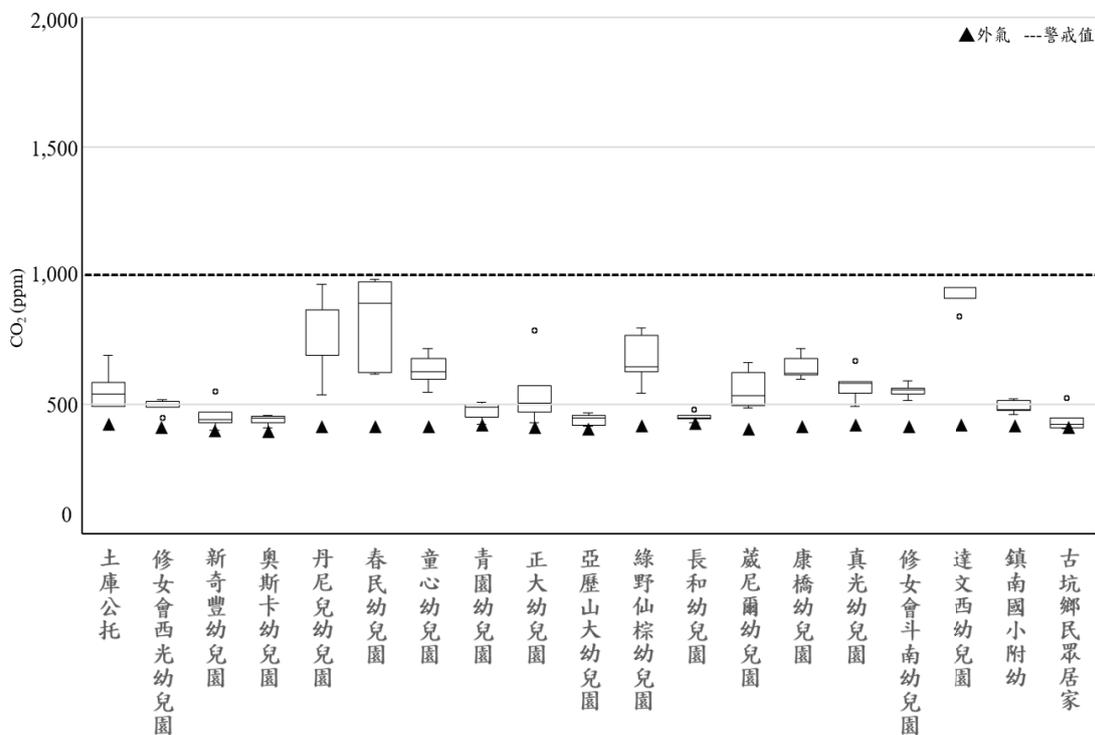
圖4.1.4 室內空氣品質CO₂巡檢結果盒鬚圖(1/3)

將各場所巡檢結果彙整盒鬚圖，以中國醫藥大學北港附設醫院二氧化碳、TVOC 量測值最高，並有多點超過警戒值，顯著有通風不良，室內污染物蓄積疑慮；一氧化碳部分僅於部分場所測得，並且遠低於其警戒值 9 ppm。

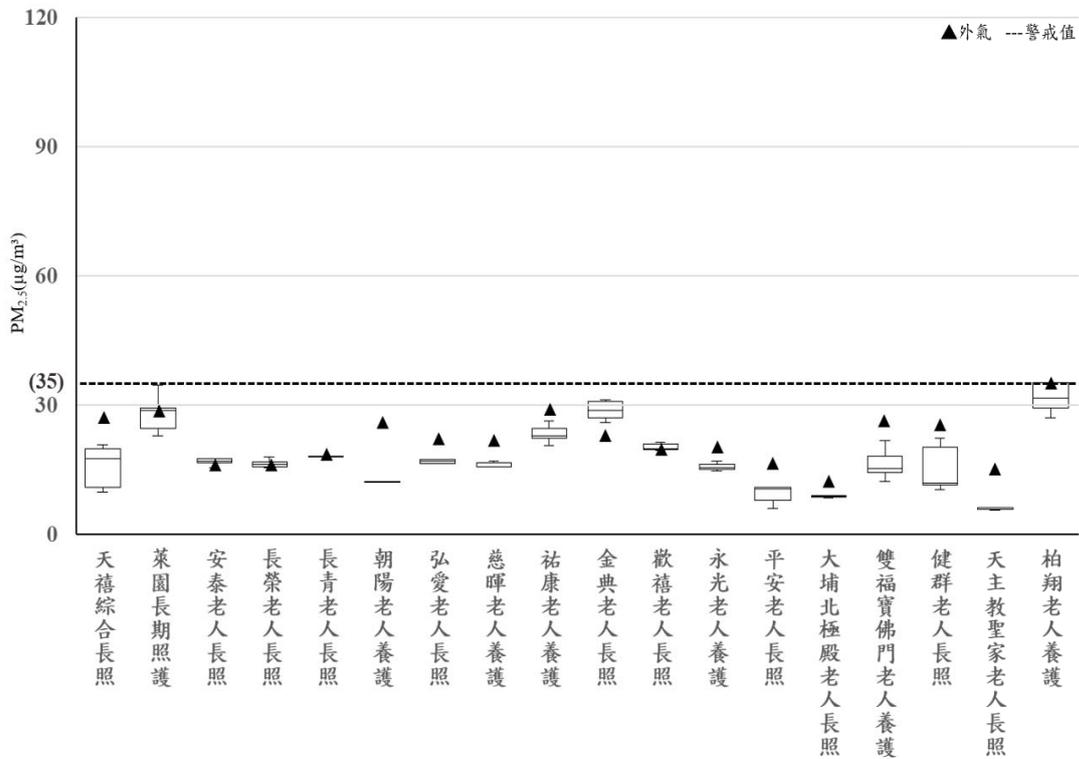
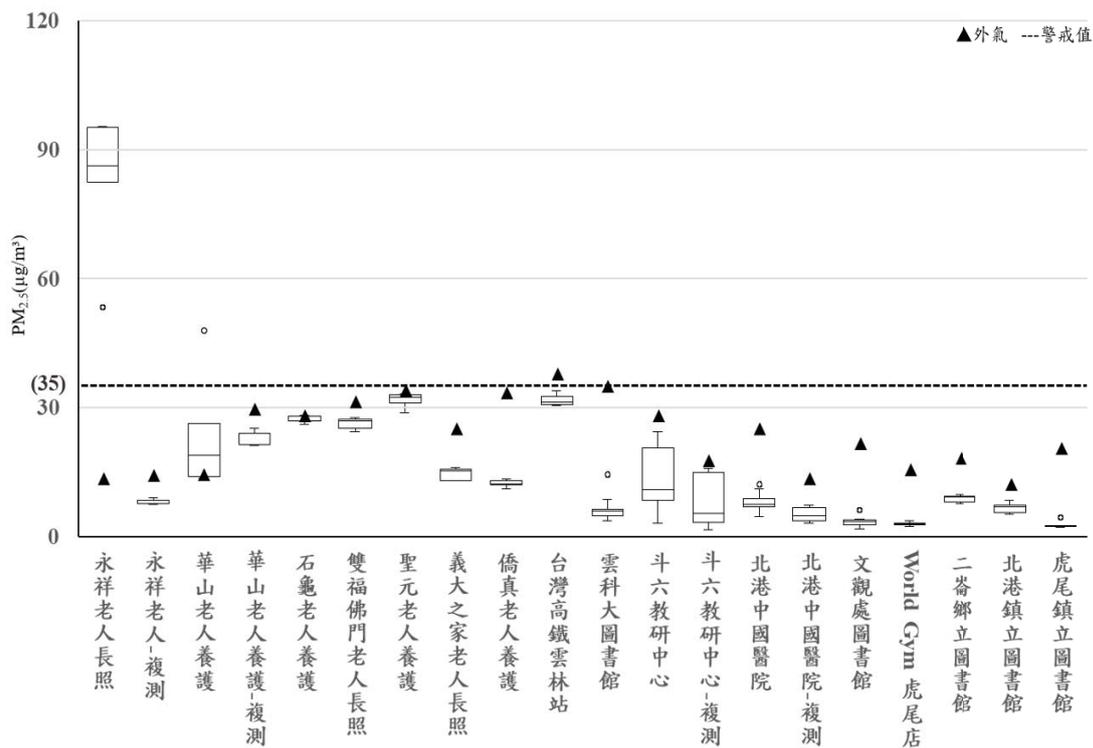
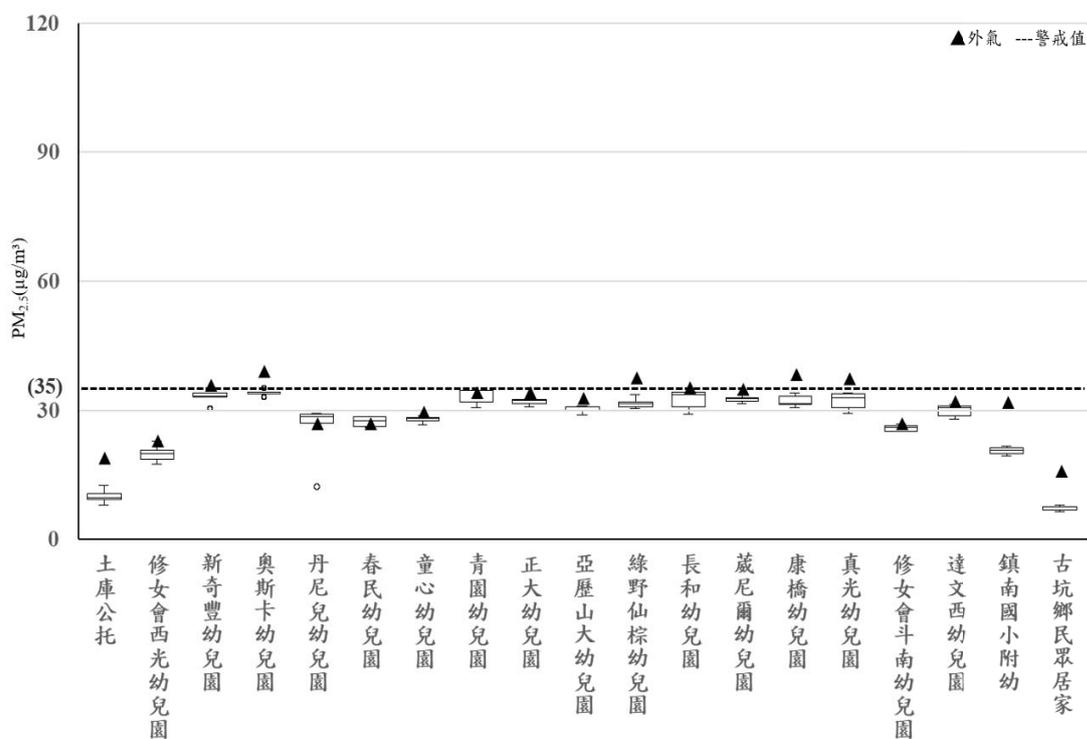
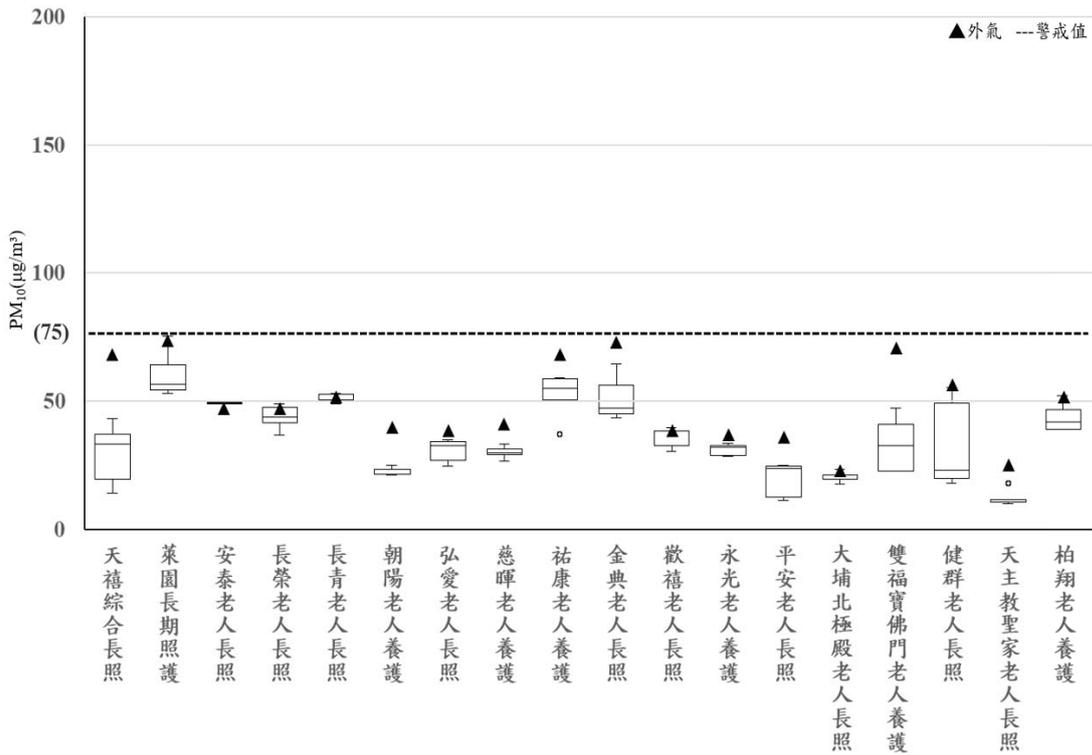
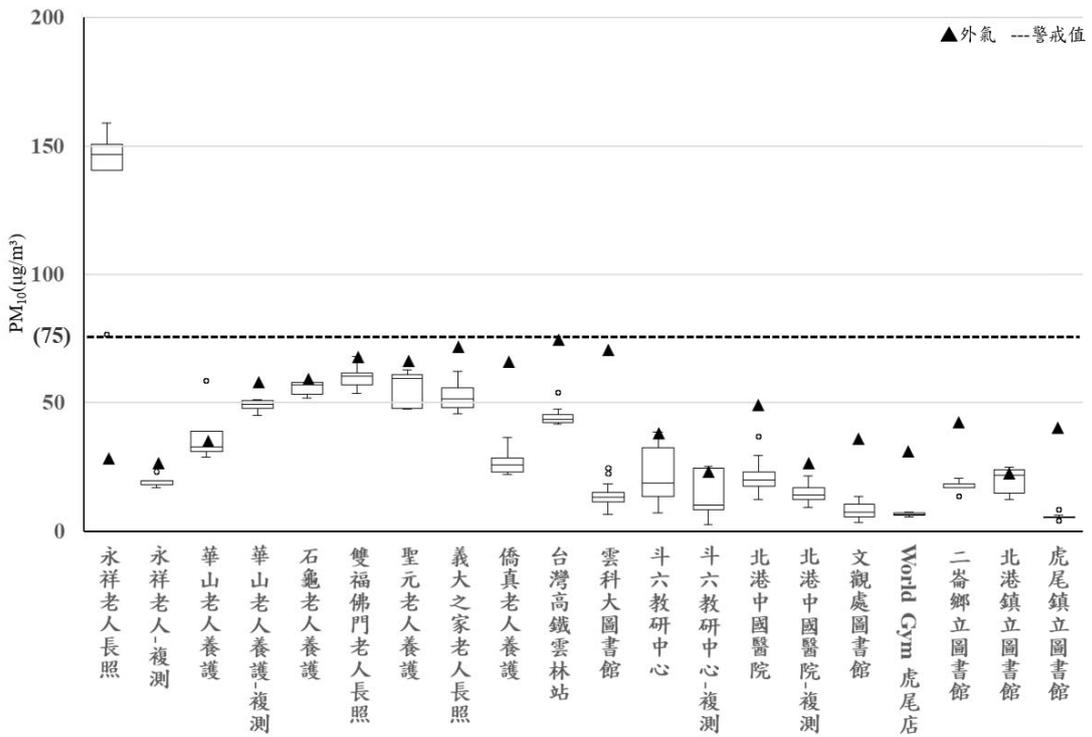
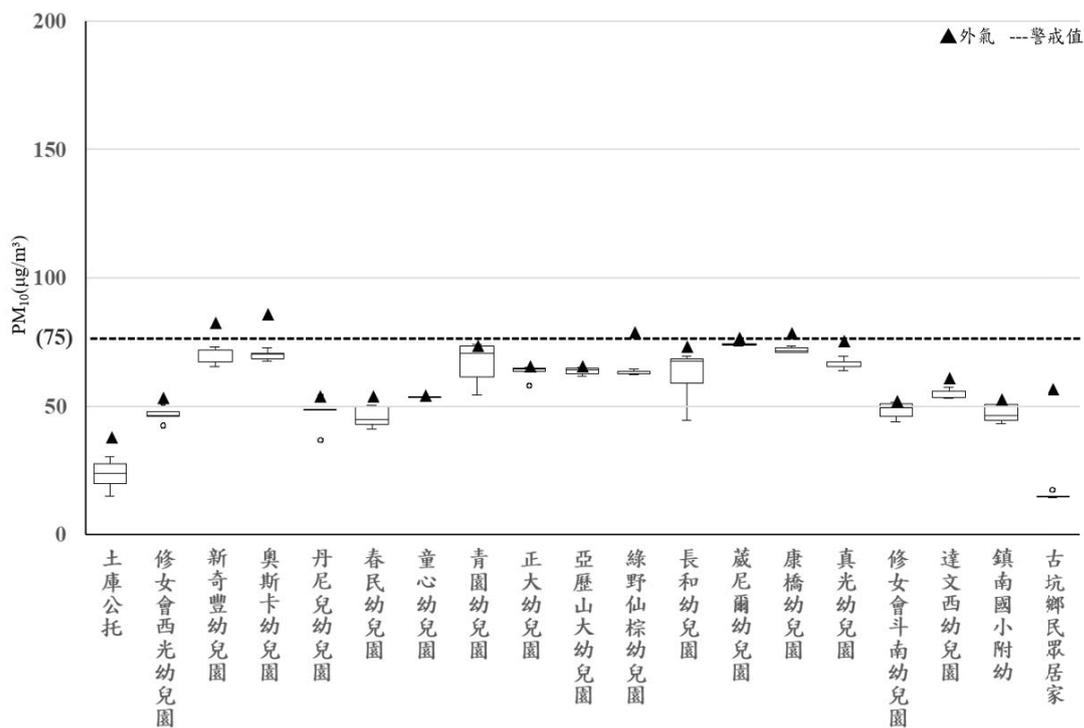
圖4.1.6 室內空氣品質PM_{2.5}巡檢結果盒鬚圖(1/3)

而在 PM_{2.5} 及 PM₁₀ 部分，排除永祥老人長照初訪的異常測值外，於雲林縣私立華山老人養護中心，因內部焚香影響，室內測值有顯著高於室外，後續複查結果，兩家社福機構 PM_{2.5} 及 PM₁₀，皆與室外測值相近且低於室外；檢視其餘所有場所測值與外氣濃度有高度相關性，顯示受外部空氣品質高度影響，內部應無明顯污染疑慮，應注重防護隔絕，因應大氣空氣品質調節門窗開閉情形，114 年度各場所訪查巡檢結果盒鬚圖，如圖 4.1.4 至 4.1.8。

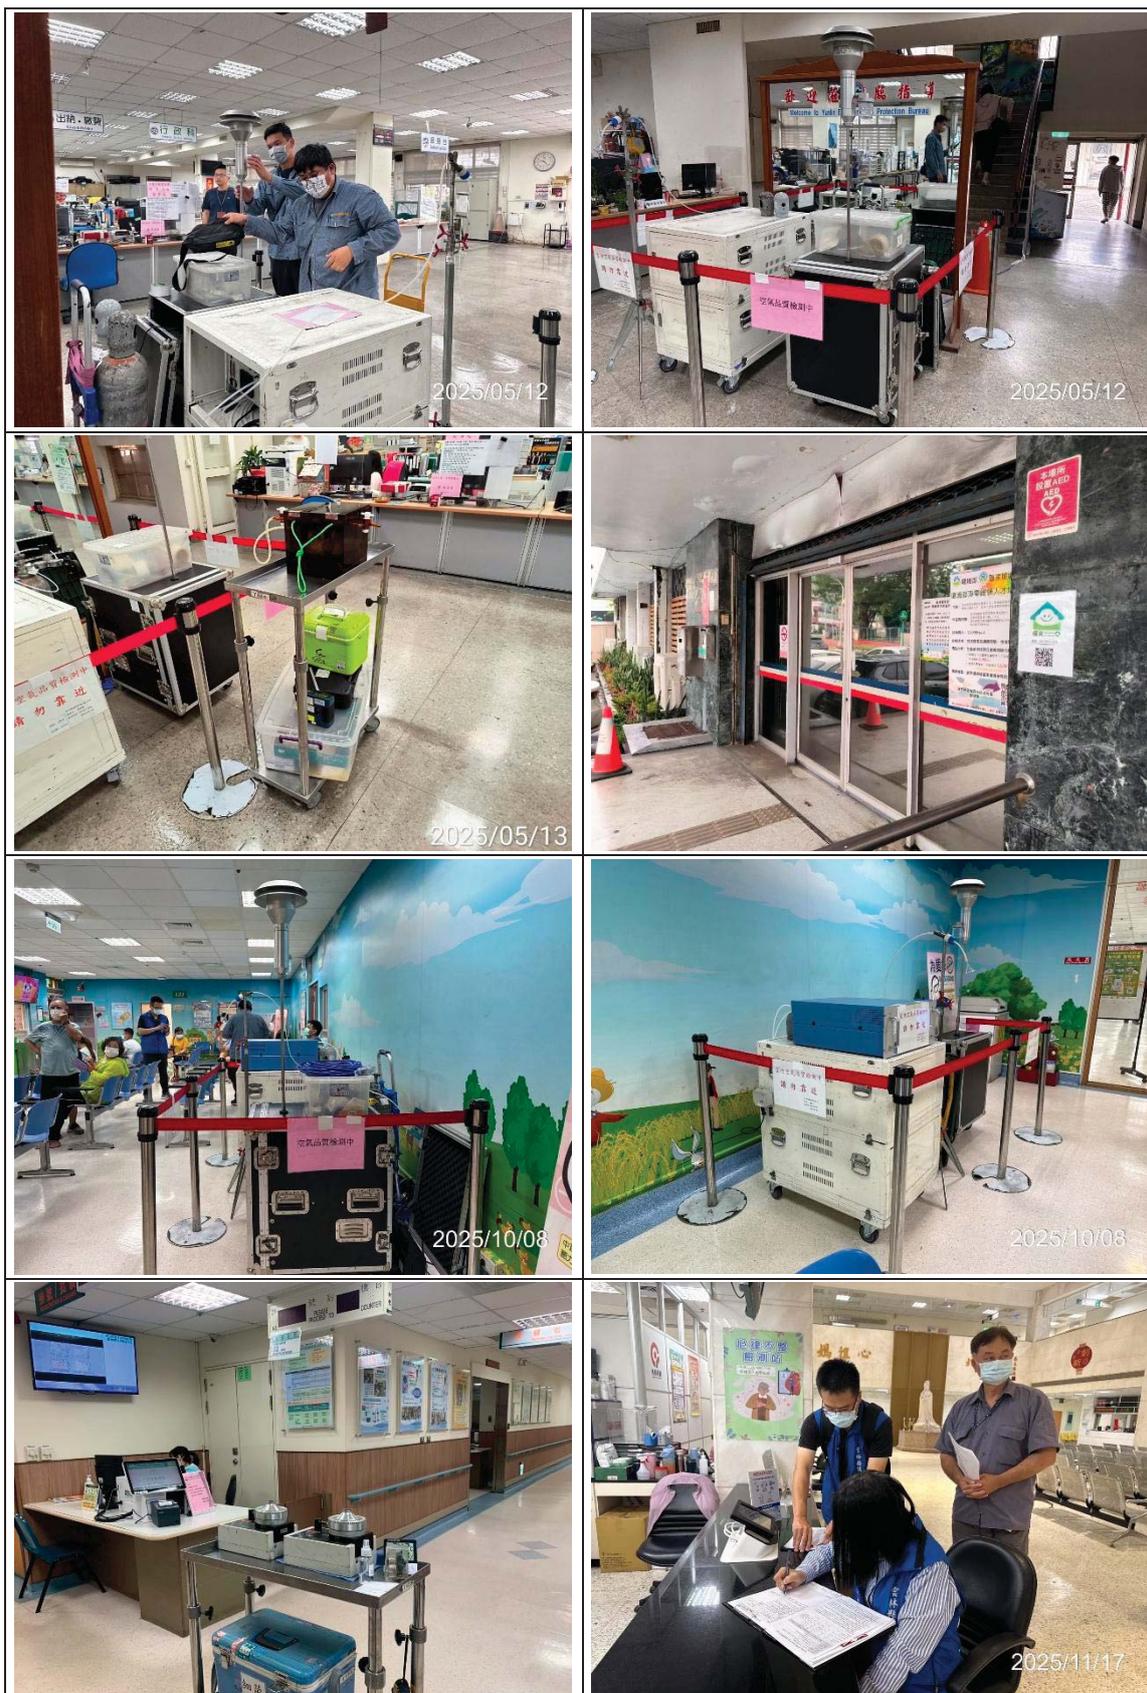
圖4.2.2 雲林環保局定檢與公告場所稽查檢測情形

而二氧化碳(CO₂)逾警日數次高者，為中國醫藥大學北港附設醫院，據訪查瞭解該院中央空調系統新風機組故障，遲遲未能修復，而依巡檢與連續監測結果顯示，僅依靠當前樓頂排風機通風換氣明顯不足，而該院於巡檢複查仍未能修復新風機組改善，詳如章節 4.2 所述，已於 114 年 10 月 8 日至 9 日執行中國醫藥大學北港附設醫院稽查檢測，檢測結果確認二氧化碳(CO₂)八小時值達 1,082 ppm，超過室內空氣品質標準(1,000 ppm)，違反室內空氣品質管理法第七條，雲林環保局已依法於 114 年 11 月函文要求限期改善。

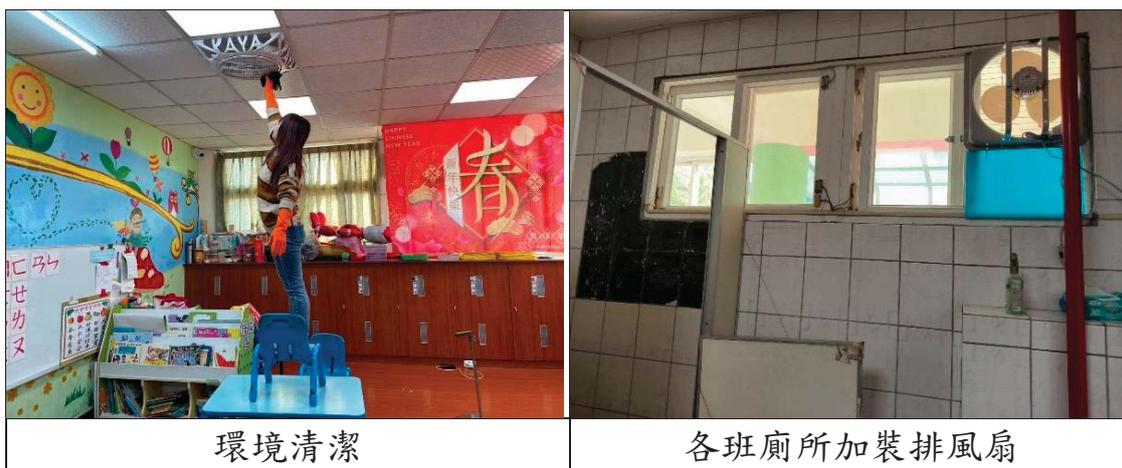
圖4.2.3 崙背鄉立幼兒園環境改善情形

崙背鄉立幼兒園，為雲林環保局 113 年度輔導檢測，並獲取室內空氣品質自主管理標章良好級，係因兩點位細菌數未符合優良級，後續本計畫詳細勘查現場提供改善建議，且多次到場追蹤改善情形，場所也積極配合改善，加強環境清潔消毒、調整紫外光殺菌燈，更提撥款項加裝廁所排風設備，改善情形如圖 4.2.3。

在本計畫與兩家幼兒園攜手努力下，細菌複測標準值檢測結果顯示，細菌數皆大幅改善降低，在麥寮鄉立幼兒園相同兩個測點，相較 113 年細菌數最大值 1,389 CFU/m³ 降低至 304 CFU/m³，細菌數最大值降低約 78.1%；在崙背鄉立幼兒園相同兩個測點，相較 113 年細菌數最大值 1,473 CFU/m³ 降低至 483 CFU/m³，細菌數最大值降低約 67.2%，改善成效顯著，兩家幼兒園複測結果皆符合優良級標準，升級獲取優良級標章，標準值檢測結果如表 4.2.3，場所標章張貼情形如圖 4.2.5，本次檢測報告請詳見雲端資料附錄二。

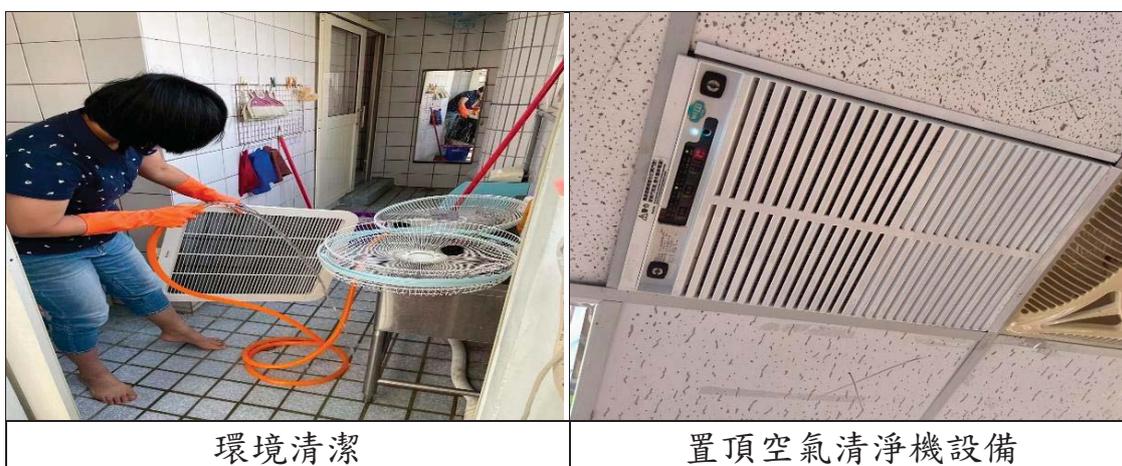
圖4.2.4 麥寮鄉立幼兒園環境改善情形

另一家輔導場所，為良好級的麥寮鄉立幼兒園，同樣因兩點位細菌數未符合優良級，經本計畫詳加勘查現場提供改善建議，場所也積極配合改善，除加強環境清潔消毒、紫外光燈殺菌，且委託廠商全面清潔置頂的空氣清淨機設備，改善情形如圖 4.2.4。

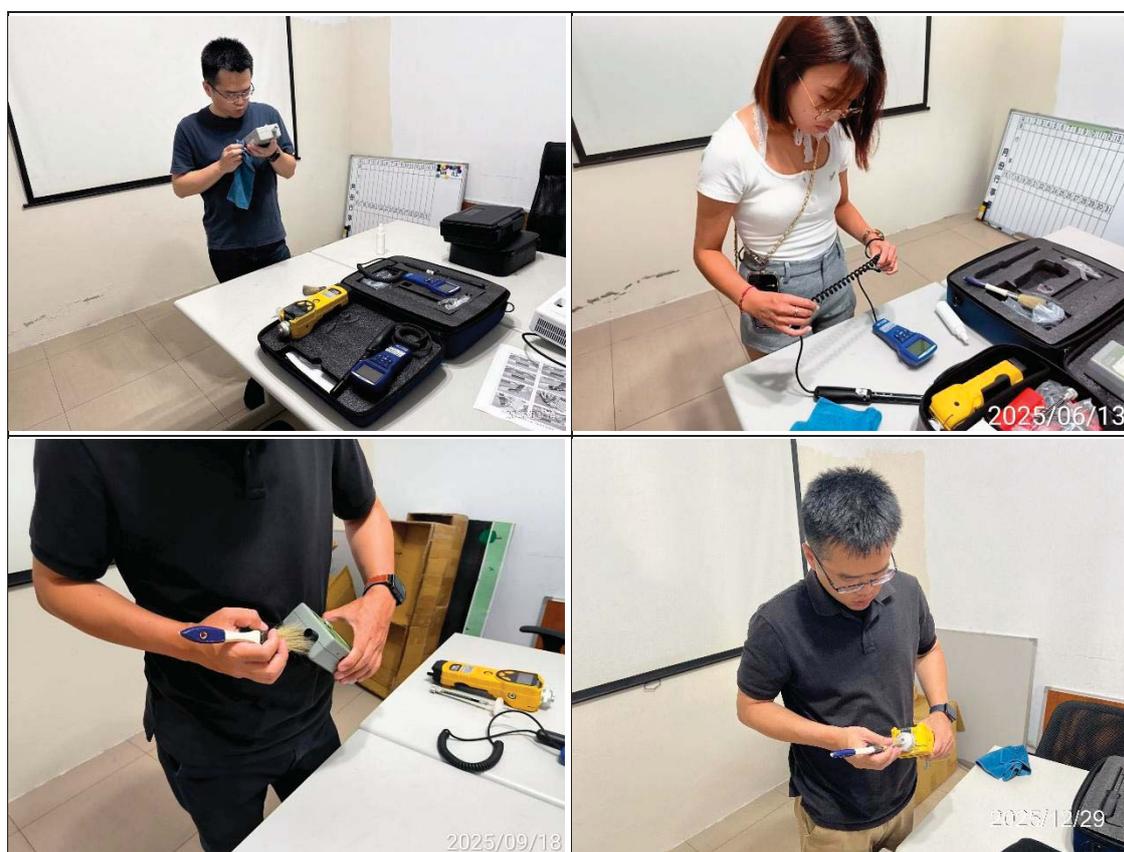
圖4.3.1 室內空氣品質直讀式檢測儀器維護清潔情形

儀器名稱	前次校正日期	本次校正日期
CO/CO ₂ (TSI-7545)	2024/02/06	2025/03/26
PM _{2.5} /PM ₁₀ 懸浮微粒(MetOne 831)	2024/02/12	2025/02/26
TVOC(Mini RAE 3000)	2024/02/16	2025/02/27

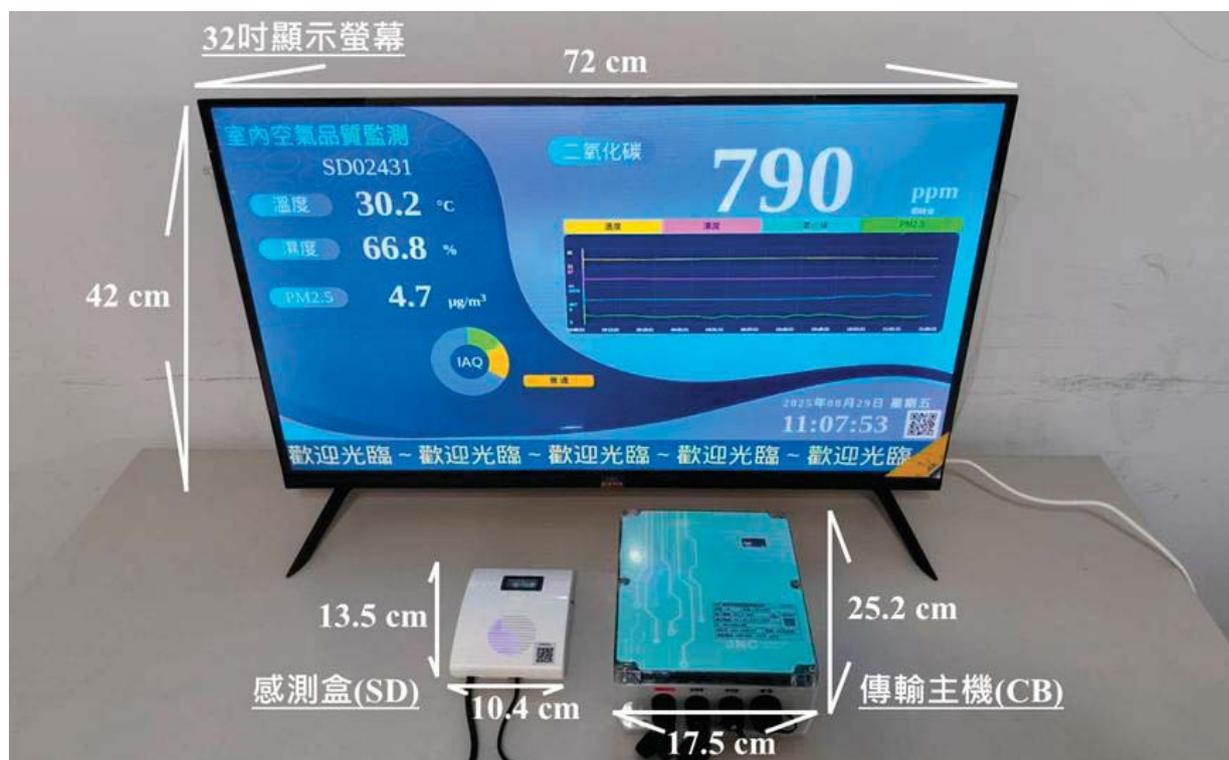
圖4.4.1 室內空氣品質連續監測設備型式

「114 年全國運動會」由雲林縣政府承辦，主會期間於 114 年 10 月 18 日至 23 日，為維護選手與觀賽民眾呼吸健康，幫助各室內賽場管理改善室內空氣品質，特此租賃 15 套室內空氣品質連續監測設備，設備型式如圖 4.4.1，設置於 114 年全國運動會雲林縣轄內室內競賽場地，幫助賽場瞭解並管理室內空氣品質，提升民眾對室內空氣品質有感。
