114年度雲林縣推動室內空氣品質改善計畫 (計畫編號：YLEPB-114-005)

期末定稿本

雲林縣環境保護局委託辦理

受託單位：崑山科技大學

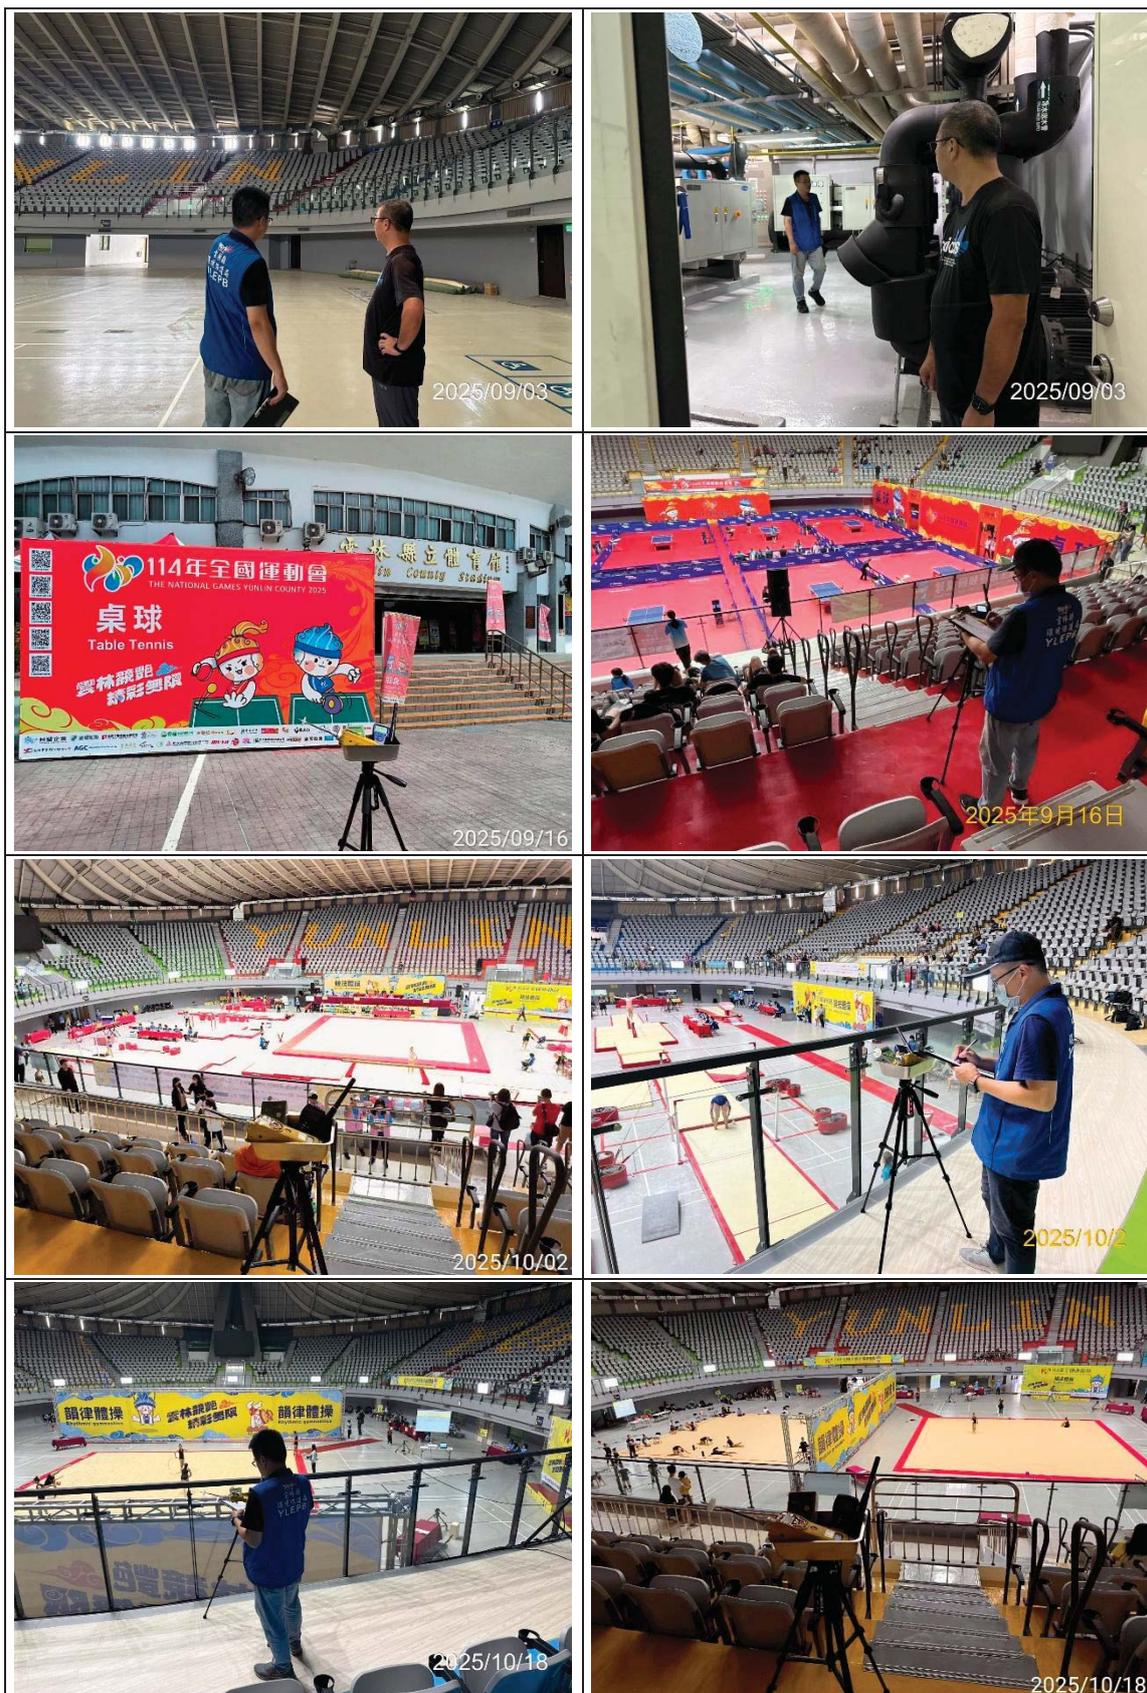
圖4.4.2 全運會賽場-雲林縣立體育場巡檢情形

經向各場館單位說明監測作業，並徵詢同意以及場勘點位，除雲林縣立體育館因電源及場域配置考量不便架設，以巡檢作業替代，於雲林縣立體育館完工後，以及 3 場賽事辦理期間，派員到場執行巡檢量測，巡檢結果如表 4.4.1，量測結果皆未逾警戒值，巡檢量測情形如圖 4.4.2。

2.灰階表示室內即時量測值超出室內空氣品質警戒值。二氧化碳1,000 ppm、一氧化碳9 ppm、PM_{2.5} 35 $\mu\text{g}/\text{m}^3$ 、PM₁₀ 75 $\mu\text{g}/\text{m}^3$ 、TVOC 0.56 ppm。

3.測值為該場所室內所測得之最低值至最高值，以及所測得濃度之平均值(Avg)；外氣值係為該場所外量測之大氣背景即時測值。

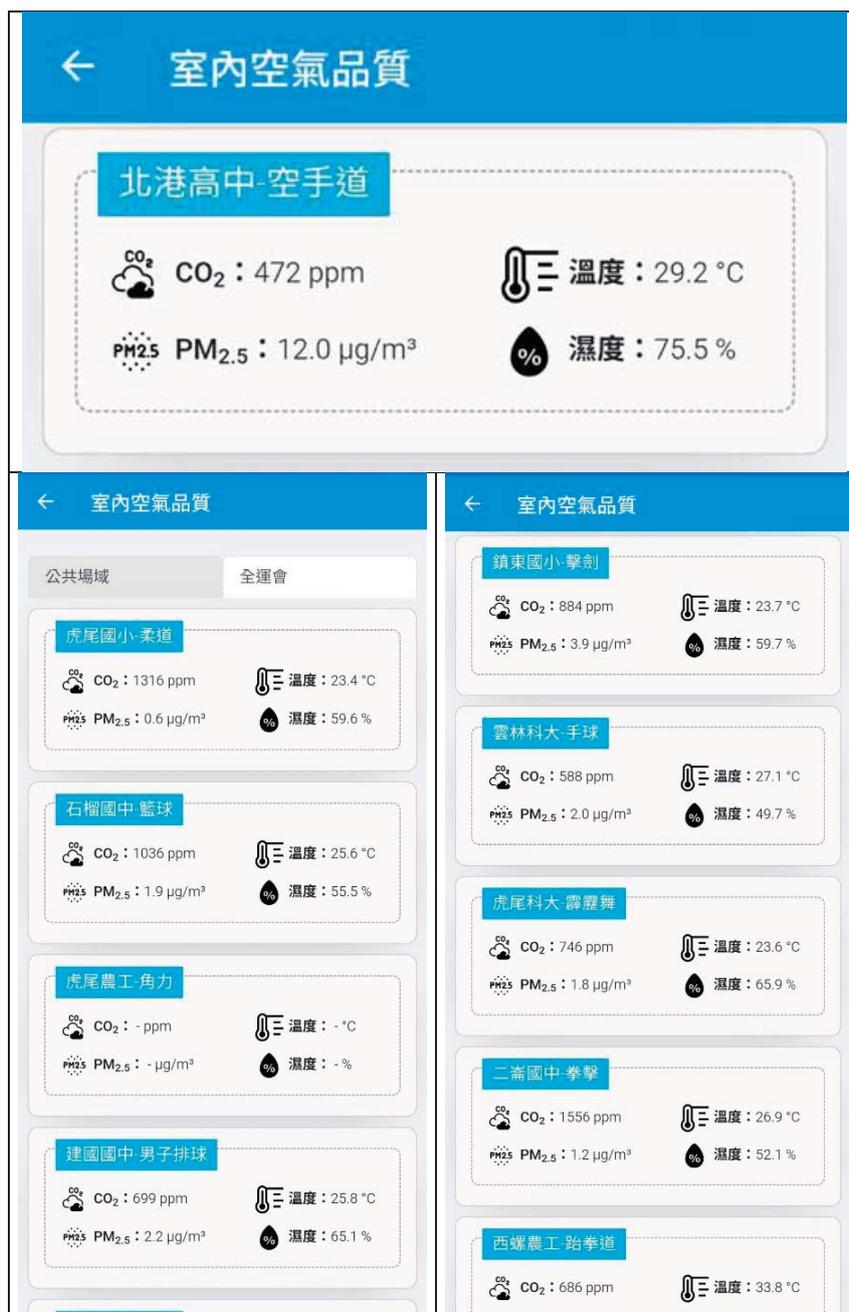
圖4.4.4 雲林縣環境資訊整合APP-全運會室內空品監測數據介面

114 年全國運動會完成設置之室內空氣品質連續監測設備，透過網絡技術橋接，並擴充既有雲林縣環境資訊整合 APP 程式功能，將各賽場監測數據連線至「雲林縣環境資訊整合 APP」呈現，APP 呈現介面如圖 4.4.4 所示。

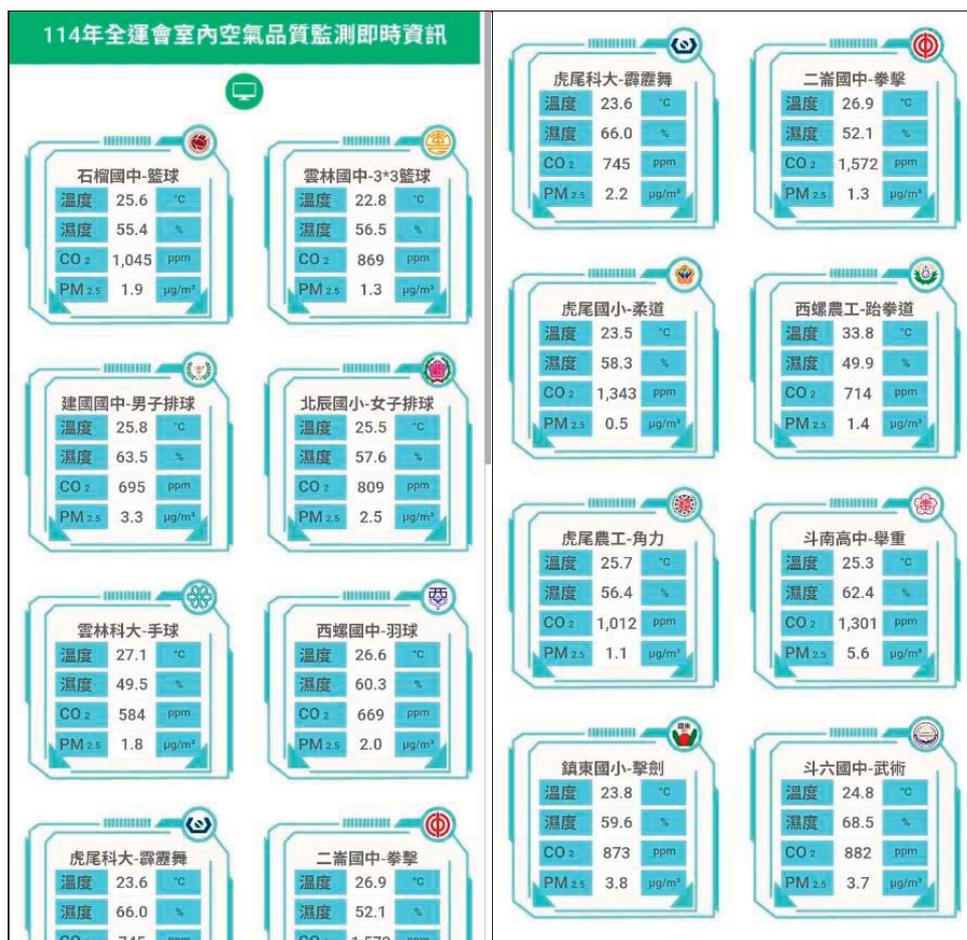
圖4.4.5 全運會室內空氣品質監測即時資訊網手機版介面

除了雲林縣環境資訊整合 APP 可查看數值，本計畫另特別架設手機版與電腦版數據公開資訊網頁，連結呈現即時賽場室內空氣品質監測數據，所架設公開之 114 全運會室內空氣品質監測即時資訊網，免安裝特定 APP 或程式，將數據直接以網頁方式呈現，網頁介面如圖 4.4.5、圖 4.4.6 所示。

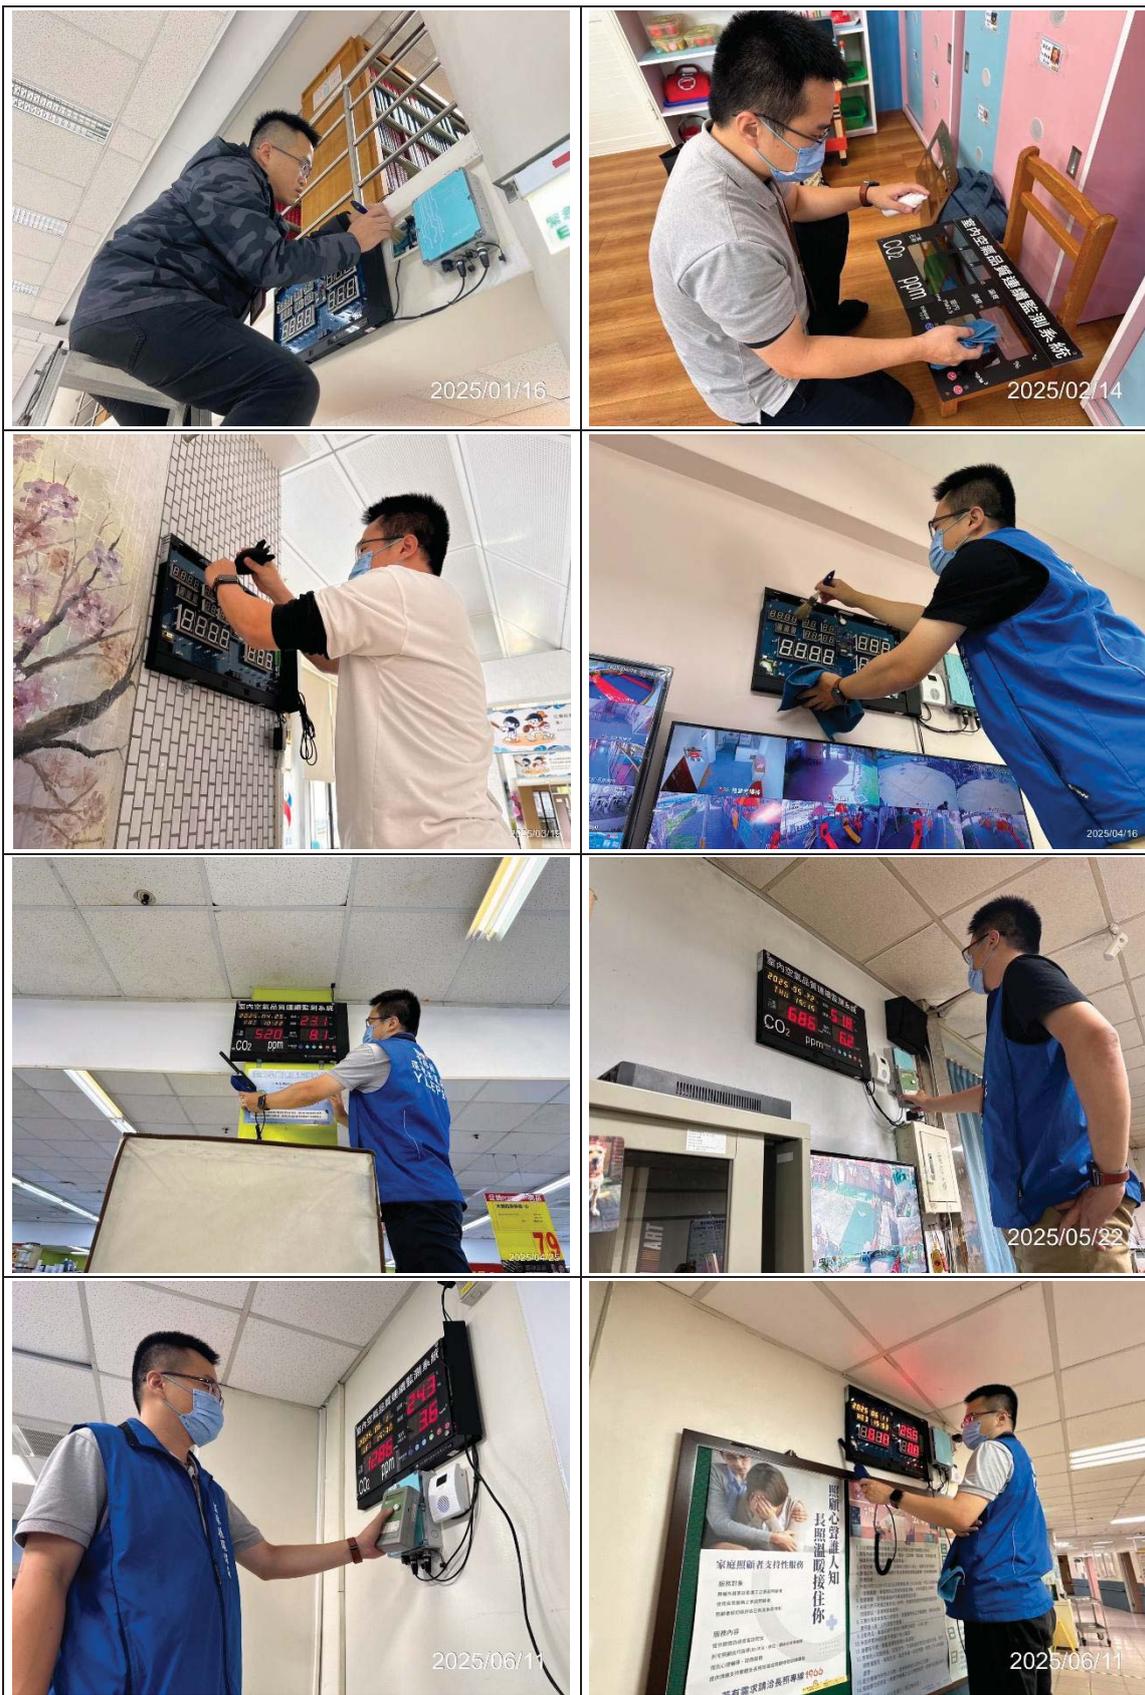
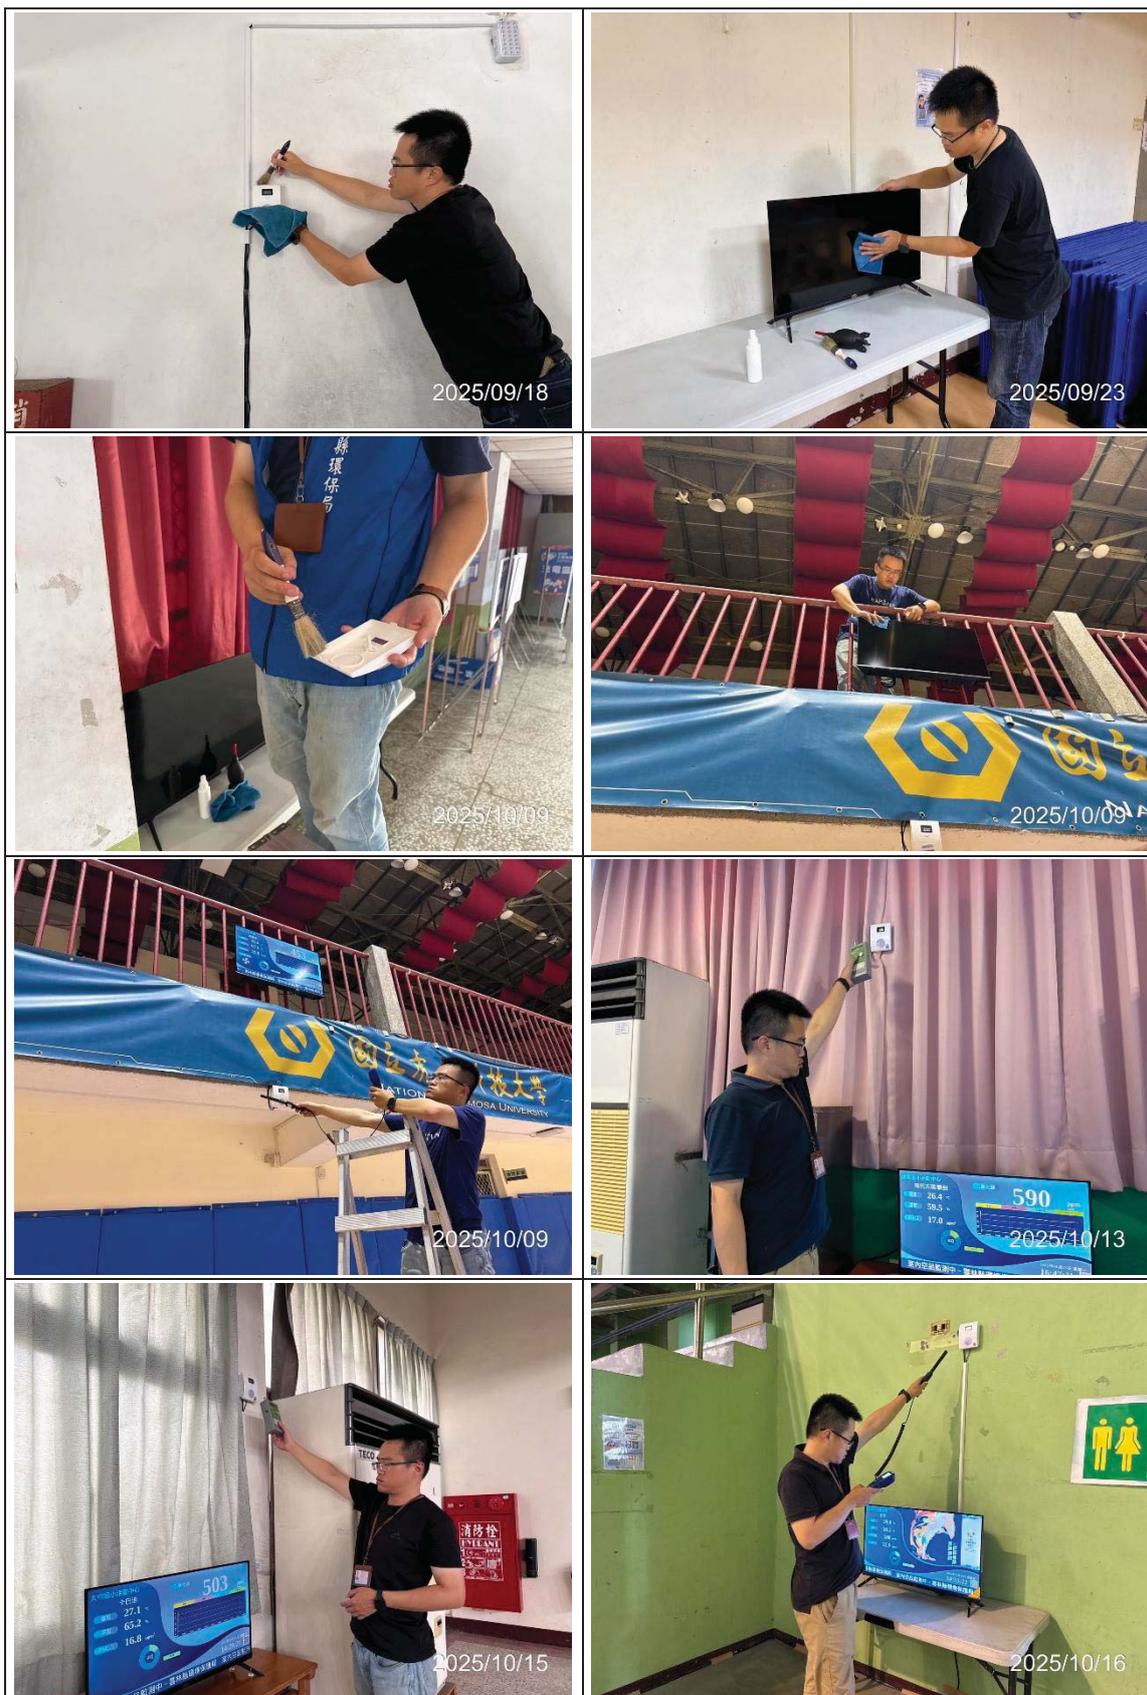
圖4.5.1 室內空氣品質連續監測設備維護清潔與校正比對情形(1/2)

新租賃設置之 15 套室內空氣品質連續監測設備，於 114 年全國運動會雲林縣 16 處賽場安裝後，即執行清潔維護以及校正比對作業，確保設備整潔以及數據之準確性；並將設備納入維運控管，於賽期監測期間排除故障情形，期間所發生異常故障包含插座不甚遭不甚移除異常斷電以及通訊異常，皆儘速查修，維護設備正常運作連線。

而雲林環保局既有於 13 處公私場所，包含：公家機關、大專校院、醫療院所、幼兒園等，共安裝有 13 台室內空氣品質連續監測設備，本計畫於計畫執行期間，排除設備運轉異常或斷線情況等修復，故障情形包含主機短路當機、感測器故障、記憶體損毀、通訊及供電異常等軟硬體故障情形，本計畫皆儘速派員修復，維持室內空氣品質連續監測設備能正常運行。

註：1.CO₂允許誤差範圍為±70 ppm or ±10% of Reading。

2.PM_{2.5}允許誤差範圍為±10 μg/m³ or ±10% of Reading。

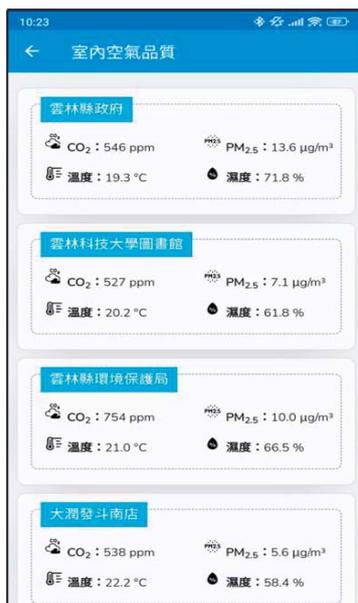
圖4.6.6 雲林縣環境資訊整合APP-公共場域室內空品數據介面

亦透過 CIMS 系統監測數據伺服器後台，持續維持既有 13 台監測設備數據，連線至「雲林縣環境資訊整合 APP」顯示可即時查看，如圖 4.6.6 所示，以及橋接到所設「雲林縣室內空氣品質連續監測即時資訊」公開網頁，如圖 4.6.7，使場所與民眾可透過不同方式，查看場所室內空氣品質監測值，掌握場所室內空氣品質。

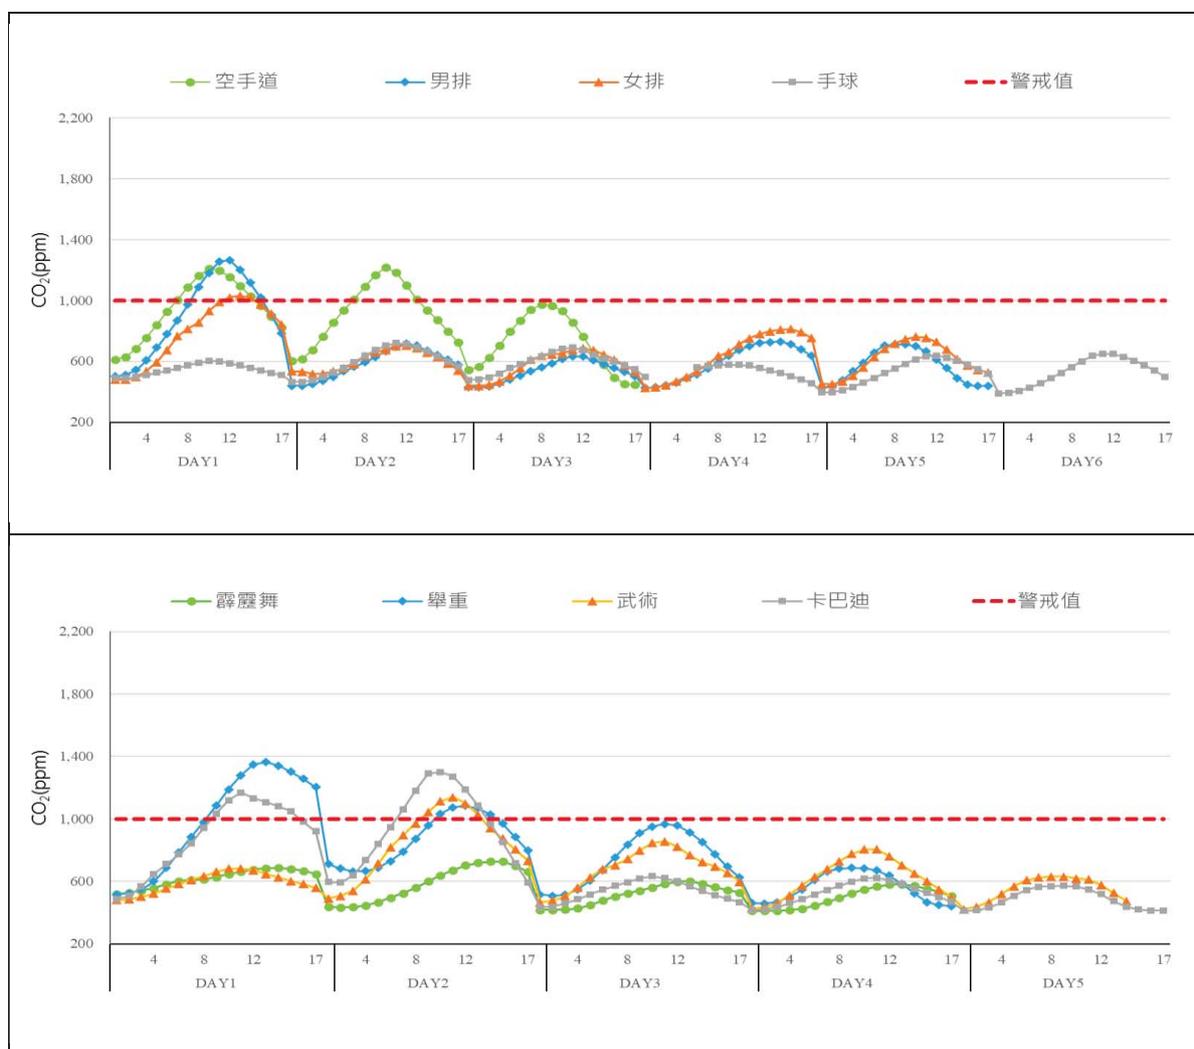
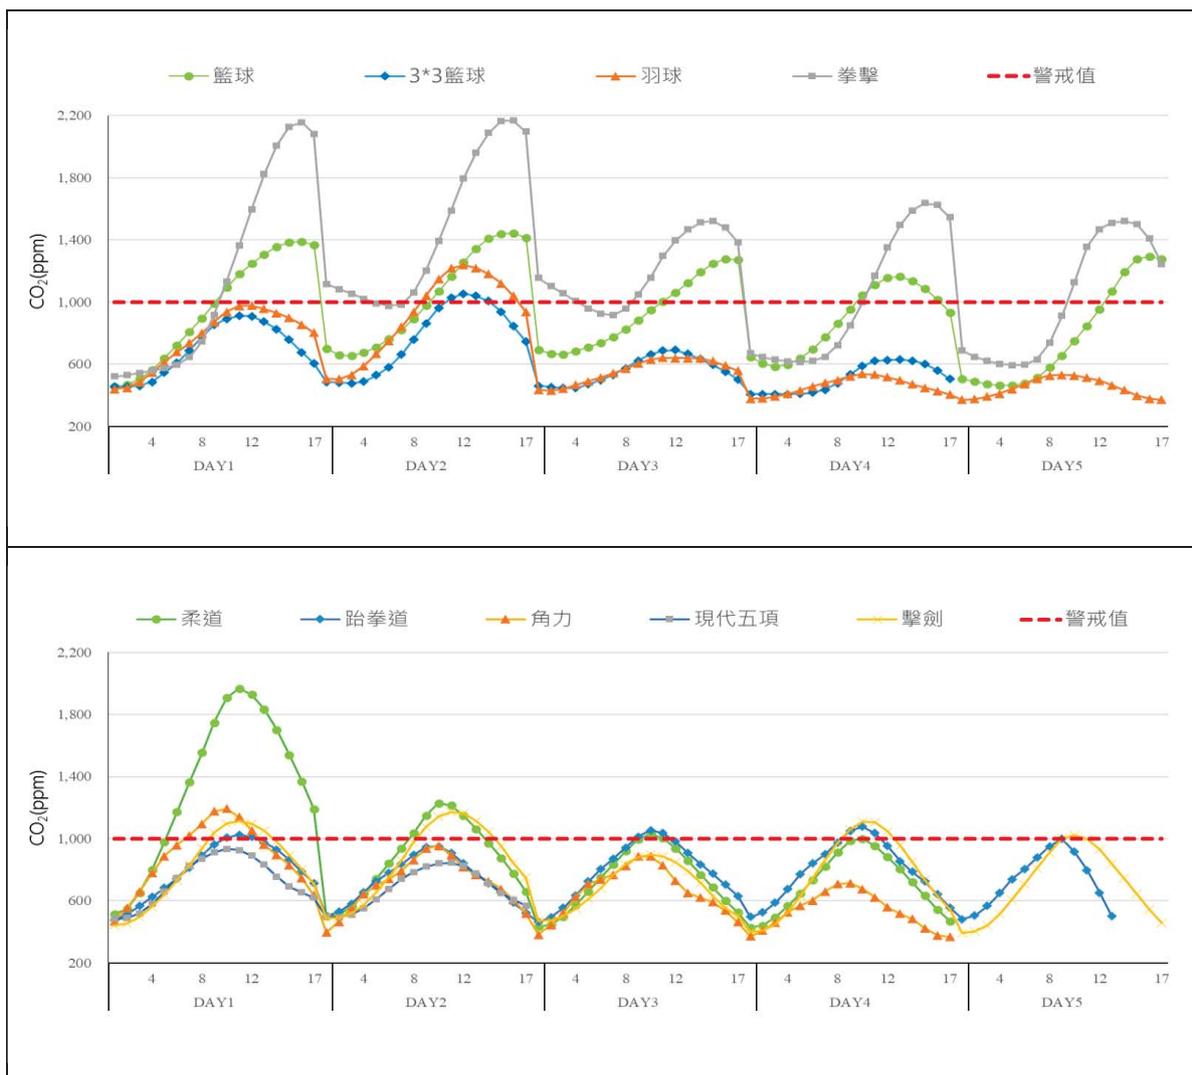
圖4.6.8 全運會賽場每日CO₂八小時值移動平均趨勢圖(1/2)

彙整各賽事室內空氣品質連續監測數據，分析賽事期間二氧化碳(CO₂)八小時值趨勢圖(圖 4.6.8)可見，包含空手道、男子排球、舉重、武術、卡巴迪、籃球、羽球、拳擊、柔道、跆拳道、角力、現代五項(擊劍)、擊劍，多處賽場發生二氧化碳(CO₂)八小時值超過警戒值(八小時值 1,000 ppm)情事；其中以二崙國中崙暉樓的拳擊賽事測值最高，八小時值達近 2,200 ppm，主要因場館環境較小，且受場地規範限制，當發生高值時仍無法加以開窗通風，並且拳擊競賽時間不同其他賽事，於傍晚至夜間舉行，人潮會更為集中湧入觀賽，以至於該場賽事二氧化碳迅速蓄積高值，石榴國中之籃球賽同樣延續至晚上，也有相似情形。

為了因應前述賽事期間，恐有室內空氣品質不良情形，當本計畫有掌握監測數值逾警戒值時，可即時聯繫通知建請改善，本計畫特以通訊軟體成立「114全運會IAQ應變小組」群組，邀集所監測各賽場管理人加入以利溝通；然而本次賽事賽場環境規範更為嚴格，門窗開起即會影響現場溫控、眩光、窗簾飄動等皆可能有影響比賽疑慮，無法任意開啟門窗通風，以致二氧化碳蓄積高值；建議

未來承辦相關賽事，場地條件即應考量空調設備與通風配置，必要時應增加租用移動式空調與排風設備；本次也有多處賽場單位管理積極配合辦理應變調節通風，也藉此機會獲得室內空氣品質維護管理經驗，全運會 IAQ 應變小組各場館應變通報訊息如圖 4.6.10。

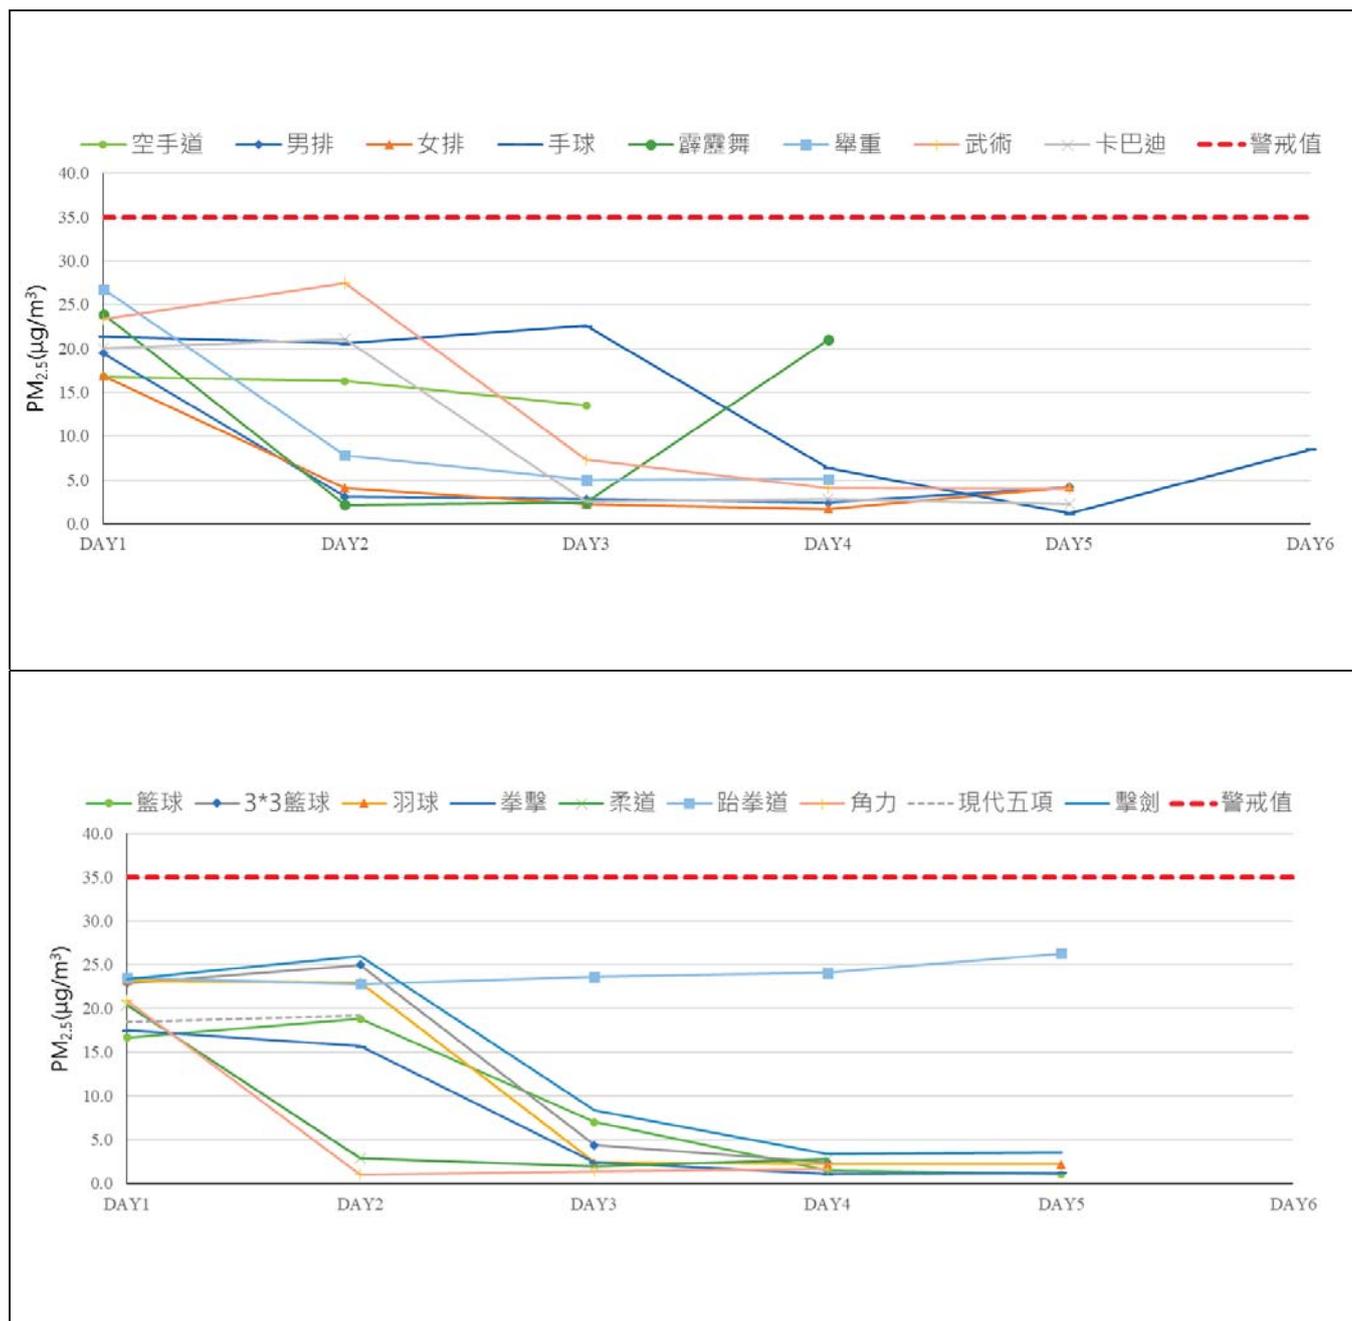
圖4.6.9 全運會賽場PM_{2.5}二十四小時值趨勢圖

而分析賽事期間細懸浮微粒(PM_{2.5})二十四小時值趨勢圖(圖4.6.9)，明顯可見並無賽場發生細懸浮微粒(PM_{2.5})超過警戒值(二十四小時值 35 $\mu\text{g}/\text{m}^3$)情事；對應二氧化碳監測結果，當場所室內較為封閉缺乏對外通風換氣，而室內並無細懸浮微粒(PM_{2.5})，如抽烹飪、抽菸、燒香等污染源時，則 PM_{2.5} 自然偏低；故於二氧化碳(CO₂)與細懸浮微粒(PM_{2.5})污染，兩者之間，建議應視外部空氣品質情況調節，調節關閉迎風面門窗、最遠距離開窗、間隔時段開窗等，使室內二氧化碳(CO₂)可排除，並且不致大量細懸浮微粒(PM_{2.5})流入，以維護室內空氣品質。

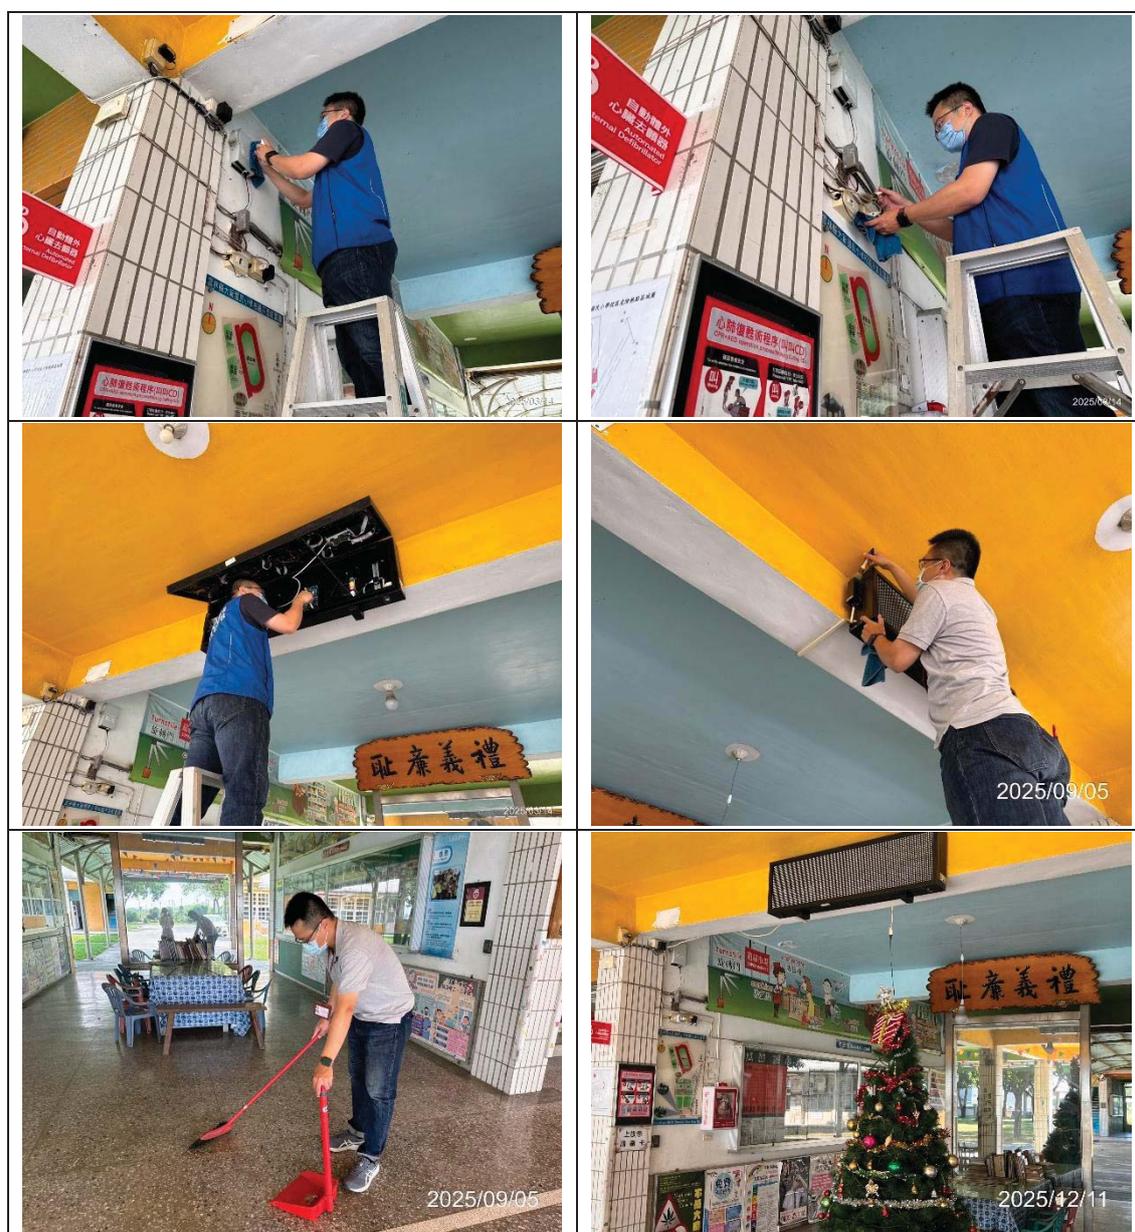
圖4.8.4 室外空氣品質LED電子顯示看板定期維護情形

114 年度安排每季至少前往進行一次清潔維護，常見為灰塵積累或小動物排泄物、鳥類築巢等髒污情形，執行情形如圖 4.8.4，維護紀錄表單請參閱雲端資料附錄六。

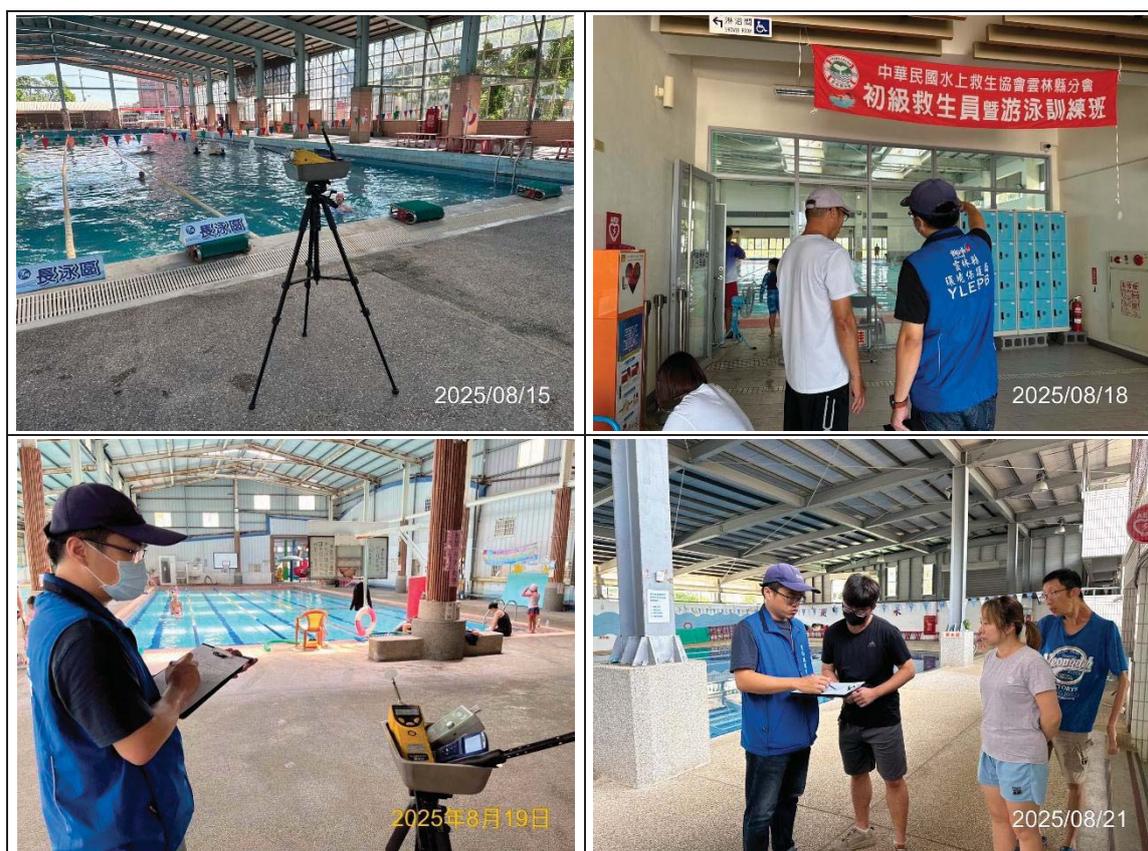
圖4.8.6 游泳池聯合稽查室內空氣品質巡檢情形

由於泳池環境濕度高，於多處游泳池發現，有鐵皮建築天花板漆面剝落、鋼構鏽斑、鐵皮鏽蝕、牆面壁癌情形，建請場所能留意應做改善，部分場所高處或更衣室壁扇灰塵積累情形，亦建請加強清潔與修繕。

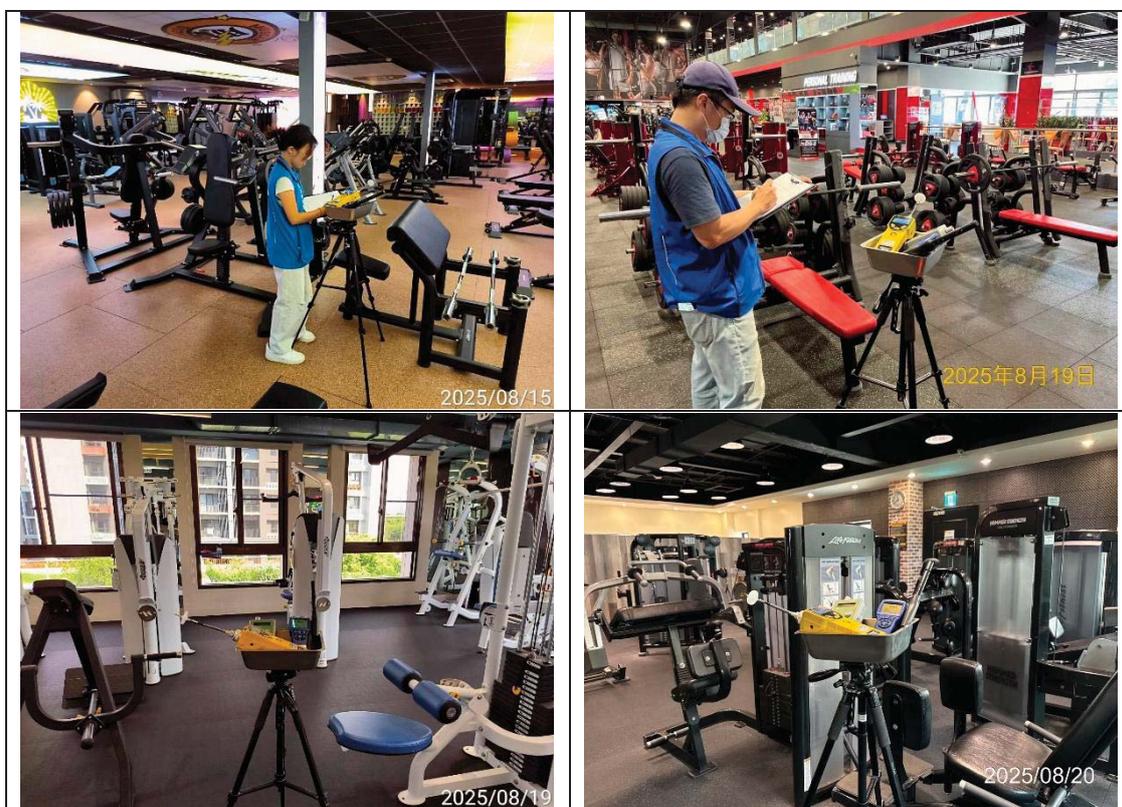
圖4.8.7 健身中心聯合稽查室內空氣品質巡檢情形

PM_{2.5} 及 PM₁₀ 則皆於肌動 Muscle Fitness 斗六店測得，PM_{2.5} 即時值最高值僅 14.8 $\mu\text{g}/\text{m}^3$ ，未達室內空氣品質警戒值(35 $\mu\text{g}/\text{m}^3$)，PM₁₀ 即時值最高值僅 36.2 $\mu\text{g}/\text{m}^3$ ，未達室內空氣品質警戒值(75 $\mu\text{g}/\text{m}^3$)；於部分健身中心有發現部分高處管線與支架、冷氣出風口灰塵積累等，提醒場所應儘速清潔改善，並留意日常定期清潔維護。
