114 年度雲林縣水污染源稽查管制暨
申報許可資料管理計畫

期末報告
(定稿本)

雲林縣環境保護局委託辦理

受託單位：能碩工程顧問股份有限公司

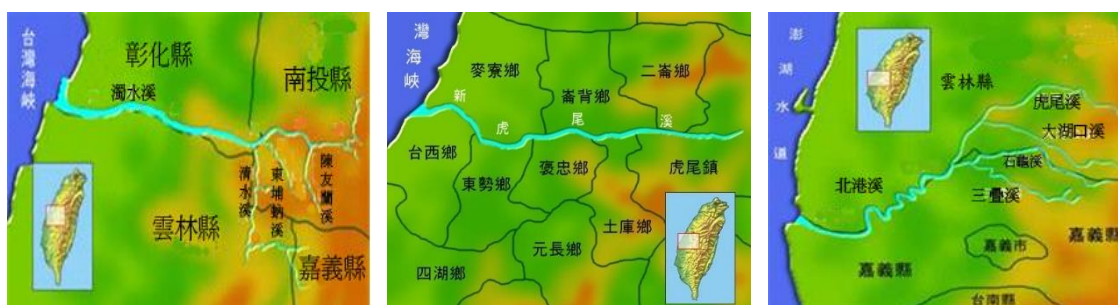
圖 2-1-3 濁水溪、新虎尾溪與北港溪流域水系分佈圖

境內河川受中央山脈及天然地形之影響，皆發源於東部山區，河川均短且陡，順著地形蜿蜒流貫雲林平原，而後注入台灣海峽。各河川之水系分佈如圖 2-1-3 所示，濁水溪與北港溪為中央管河川，濁水溪橫互雲林縣北面與彰化縣為界，為台灣境內最長之河川，全長 186.6 公里，亦為雲林縣之重要農業灌溉水源之一。北港溪彎延迴繞於本縣南境，隨著生活水準的提升，人口集居，污染物之處理未盡妥善，及民間隨意於河堤岸邊棄置垃圾或於河床盜採砂石，造成了北港溪水源之嚴重污染，宜儘速加以整治，雲林縣之中央管河川及新虎尾溪等縣管河川之概況見表 2-1-1 至表 2-1-4。

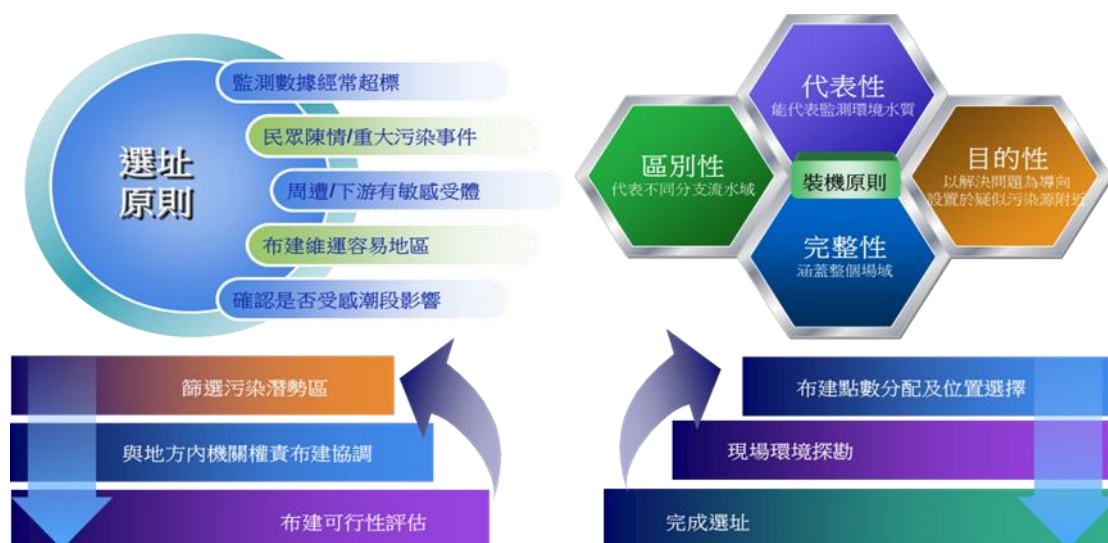
圖 4-4-2 選址裝機原則及流程圖

為有效利用投入資源及擴大布建效益，設備選址應以能解決迫切面臨之環境問題為優先，如重點污染潛勢區、民眾經常檢舉區域及環境污染事件頻發區域等，訂定選址原則為：1.依據過去監測結果挑選經常超標地區；2.篩選經常受到陳情或有重大環境污染事件地區；3.挑選場域周遭或下游有敏感受體地區；4.考量通訊傳輸良好及布建維運較為容易地區 5.確認是否受感潮段影響。決定可能布建場域後，再針對場域特性選擇合適布建地點，應同時考量區別性、代表性、完整性及目的性，以利於後續資料加值應用，發揮最大實質效益，場域及裝機位置篩選準則如圖 4-4-2。

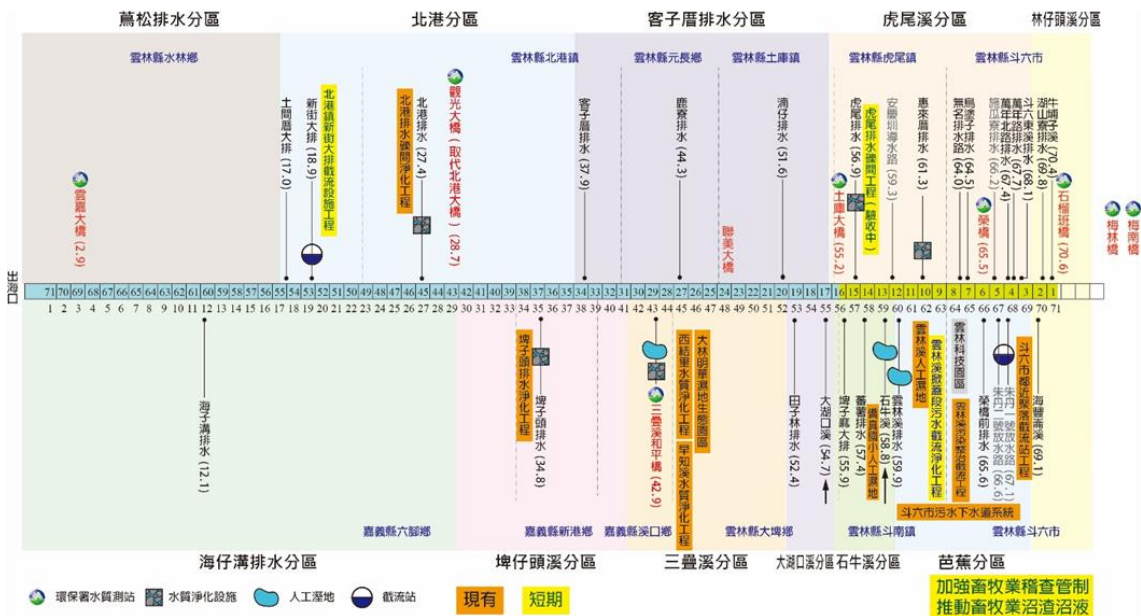
圖 4-4-3 北港溪支流排水分布位置

本計畫依據選址裝機原則主要布設於新虎尾河流域各支流排水，裝設應用說明如表 4-4-1 及圖 4-4-3 至圖 4-4-4。

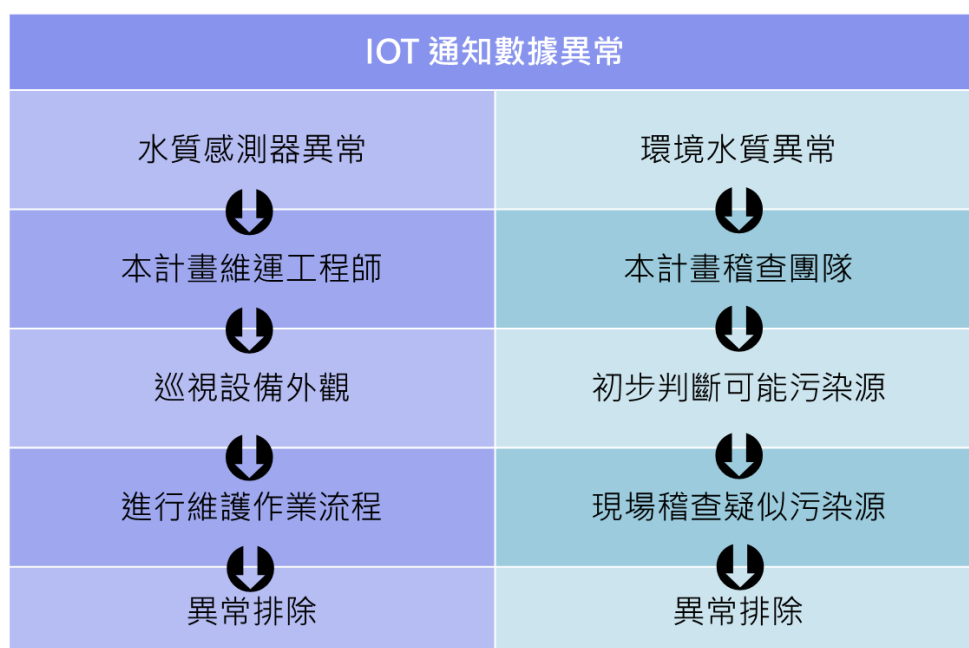
圖 4-4-5 水質感測器數值異常作業流程圖

水質感測器各項數值透過 WIoT 平臺設定環境或設備異常判讀之條件，若為環境水質異常，則分析各項感測數據水質異常特徵，推斷是否為不肖業者偷排導致異常，或分析同流域之感測器監測數據間之關連性，由此關連性數據可確認是否為單一水質感測器本身感測元件偵測異常之問題，感測數值異常作業流程如圖 4-4-6。

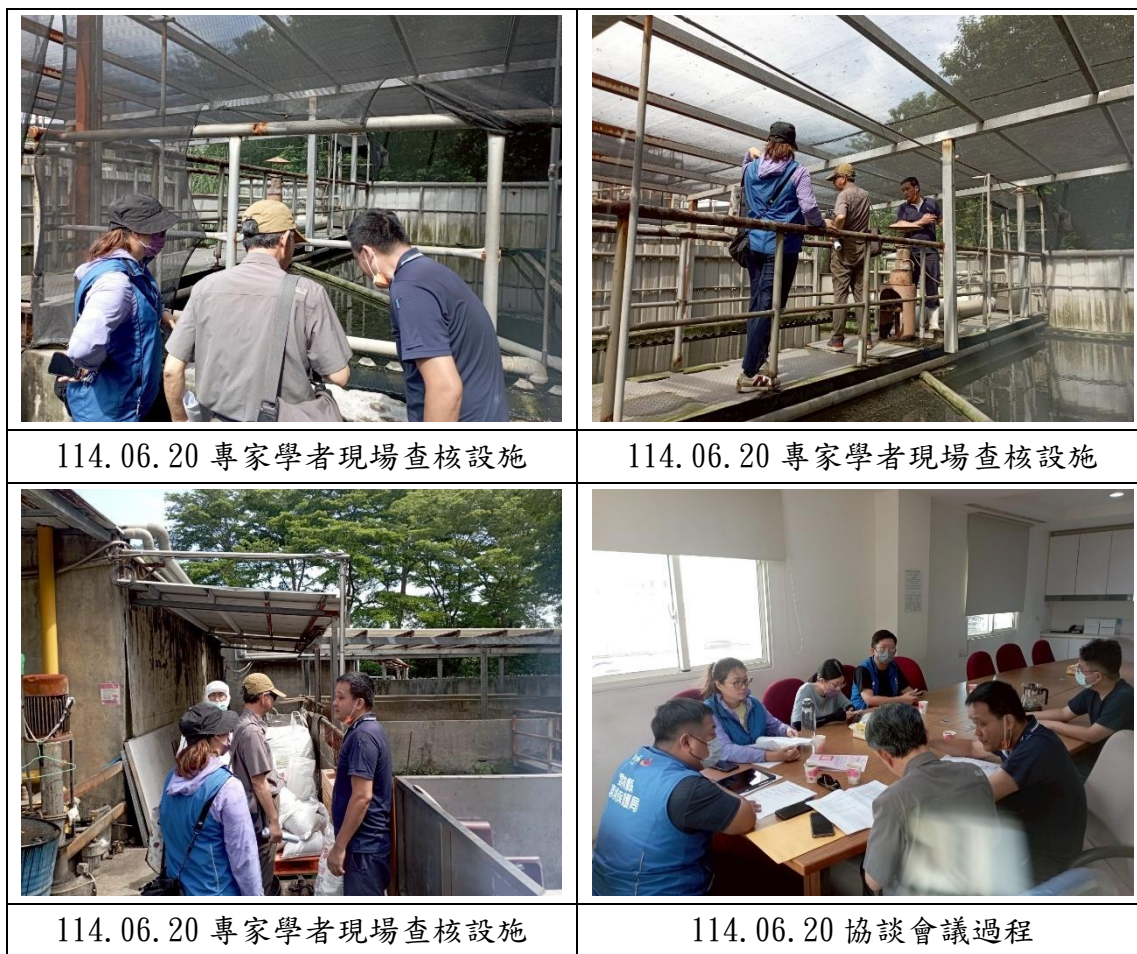
圖 4-5-2 異常診斷查核現況（東豪冷凍食品股份有限公司）

東豪冷凍食品股份有限公司已於114年06月20日完成現場查核，針對專家學者查核意見，請業者於收文日起14天內完成函覆改善及規劃進度情形說明，本團隊異常診斷查核暨協談會議現況如圖4-5-2。

該場共有9項建議改善缺失，針對該場主要缺失為應注意處理設施底泥清除及現場處理設施的操作維護提出改善建議，協談會議結果如表4-5-4。

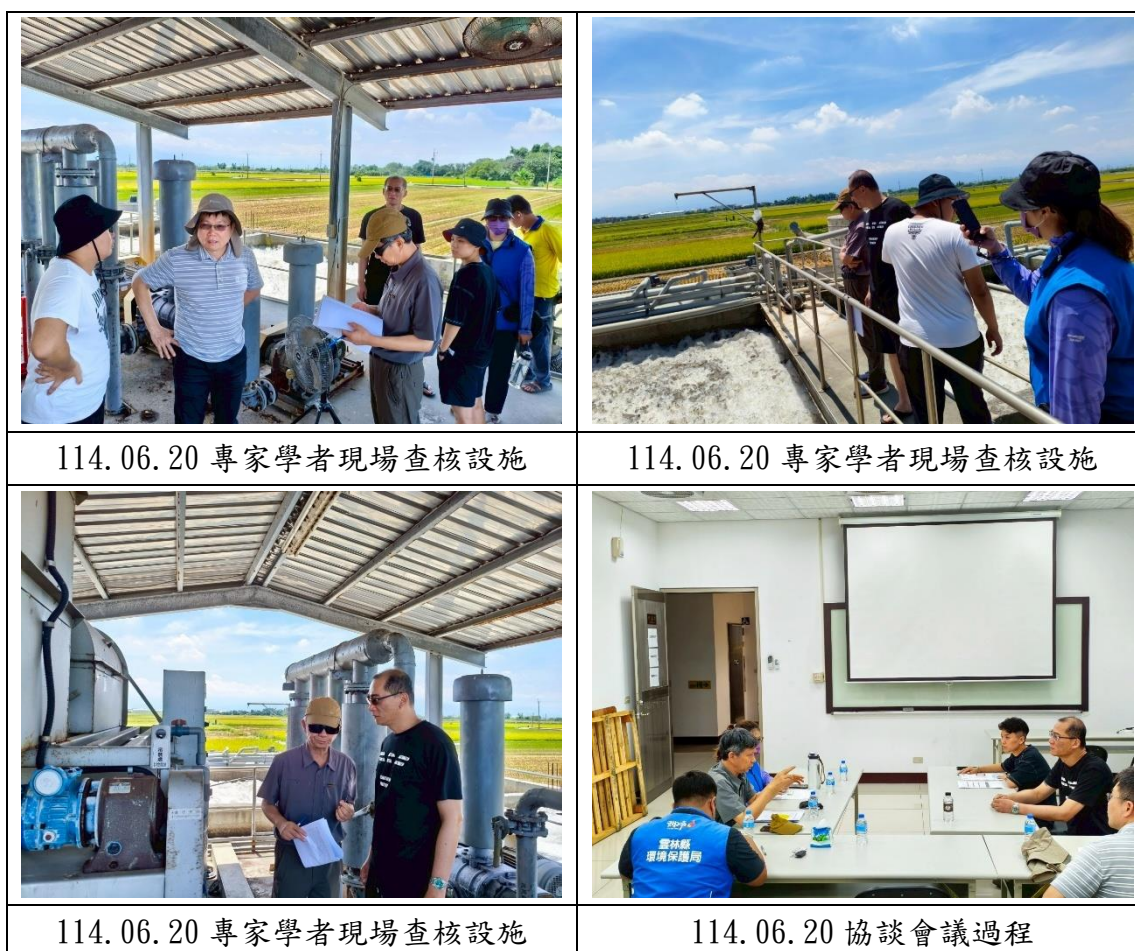
圖 4-5-3 異常診斷查核現況（陞輝食品股份有限公司）

陞輝食品股份有限公司已於 114 年 06 月 20 日完成現場查核，針對專家學者查核意見，請業者於收文日起 14 天內完成函覆改善及規劃進度情形說明，本團隊異常診斷查核暨協談會議現況如圖 4-5-3。

該場共有 11 項建議改善缺失，針對該場主要缺失為應注意處理設施底泥清除及現場處理設施的操作維護提出改善建議，協談會議結果如表 4-5-5。

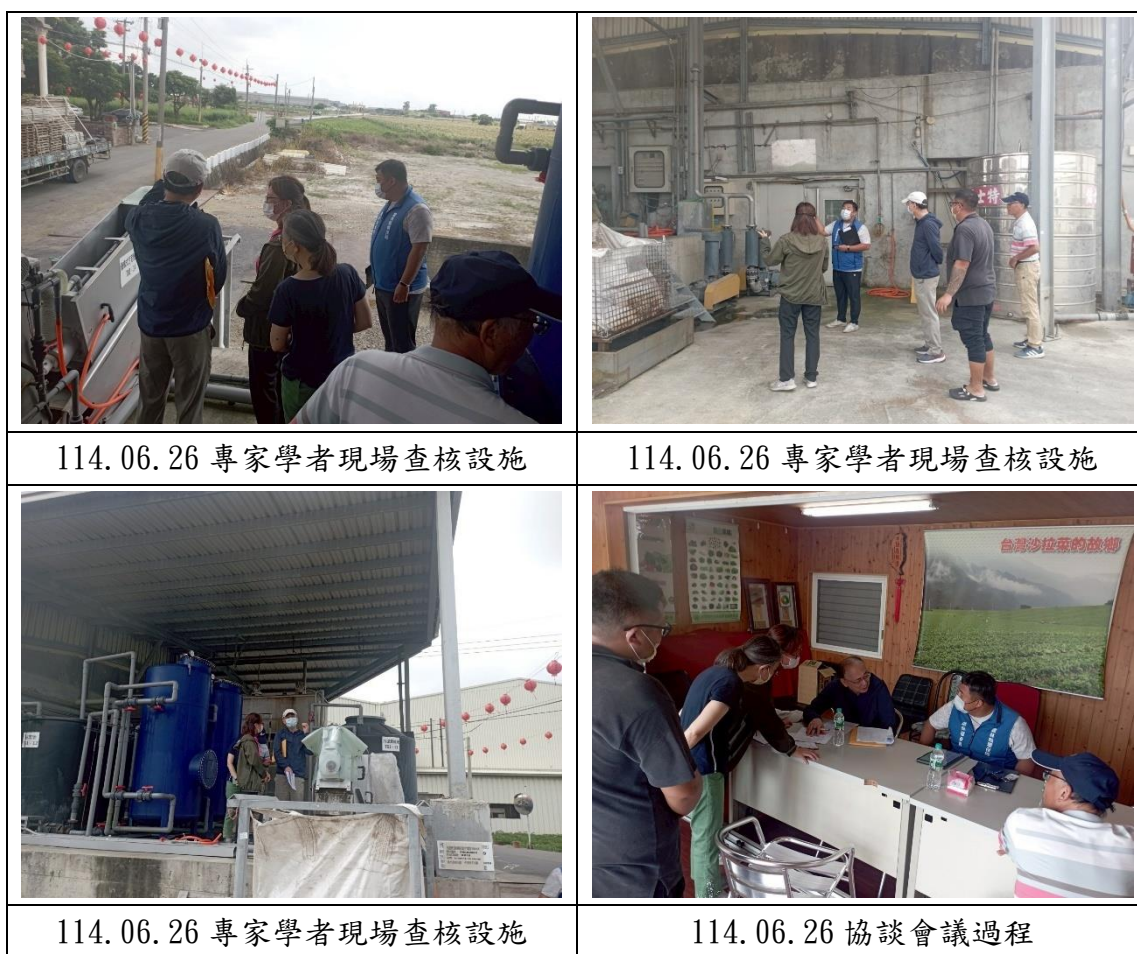
圖 4-5-5 異常診斷查核現況（保證責任雲林縣新湖合作農場）

保證責任雲林縣新湖合作農場已於 114 年 06 月 26 日完成現場查核，針對專家學者查核意見，請業者於收文日起 14 天內完成函覆改善及規劃進度情形說明，本團隊異常診斷查核暨協談會議現況如圖 4-5-5。

該場共有 4 項建議改善缺失，針對該場主要缺失是場內廢污水收集管線及流向應再確認並進行標示工作，協談會議結果如表 4-5-7。

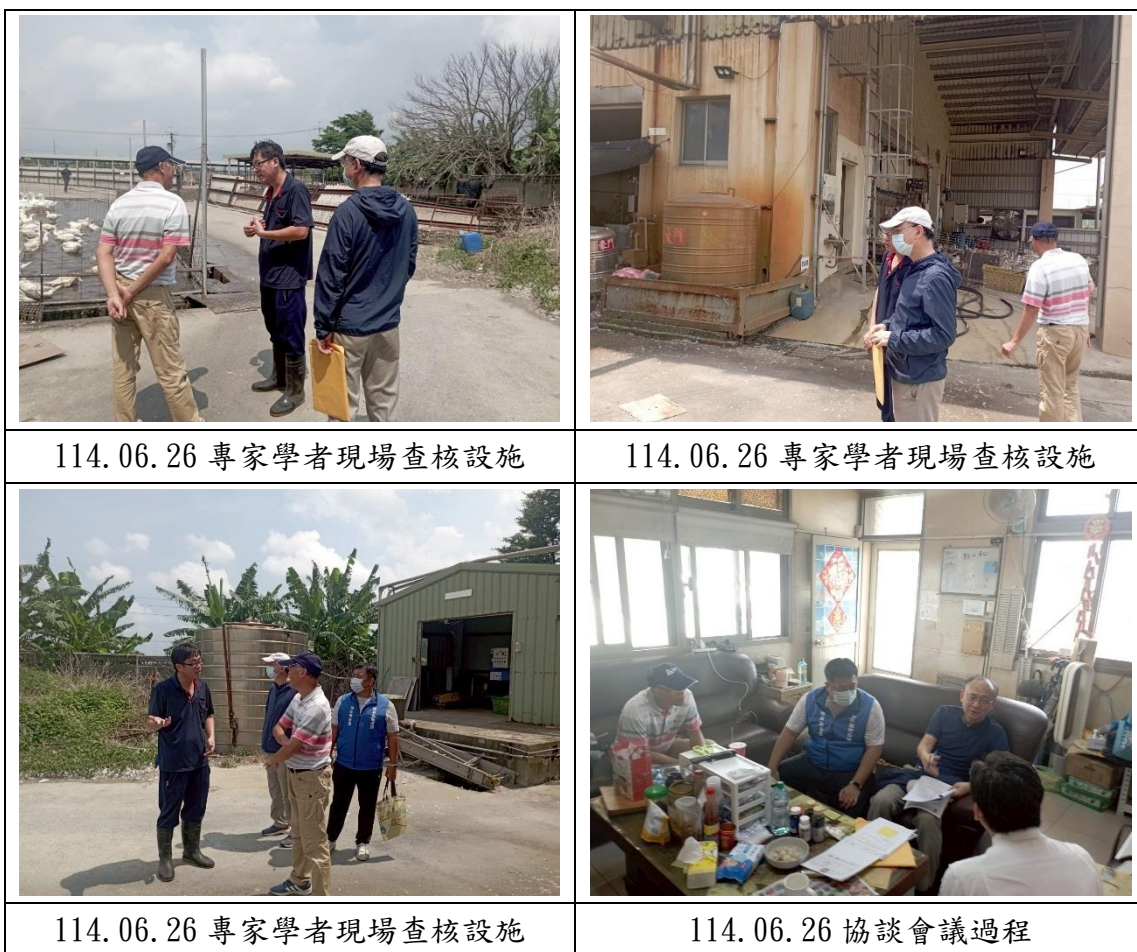
圖 4-5-6 異常診斷查核現況（褒忠鄉農會附設家禽屠宰場）

褒忠鄉農會附設家禽屠宰場已於 114 年 06 月 26 日完成現場查核，針對專家學者查核意見，請業者於收文日起 14 天內完成函覆改善及規劃進度情形說明，本團隊異常診斷查核暨協談會議現況如圖 4-5-6。

該場共有 3 項建議改善缺失，針對該場主要缺失為應注意處理設施底泥清除及現場處理設施的操作維護提出改善建議，協談會議結果如表 4-5-8。

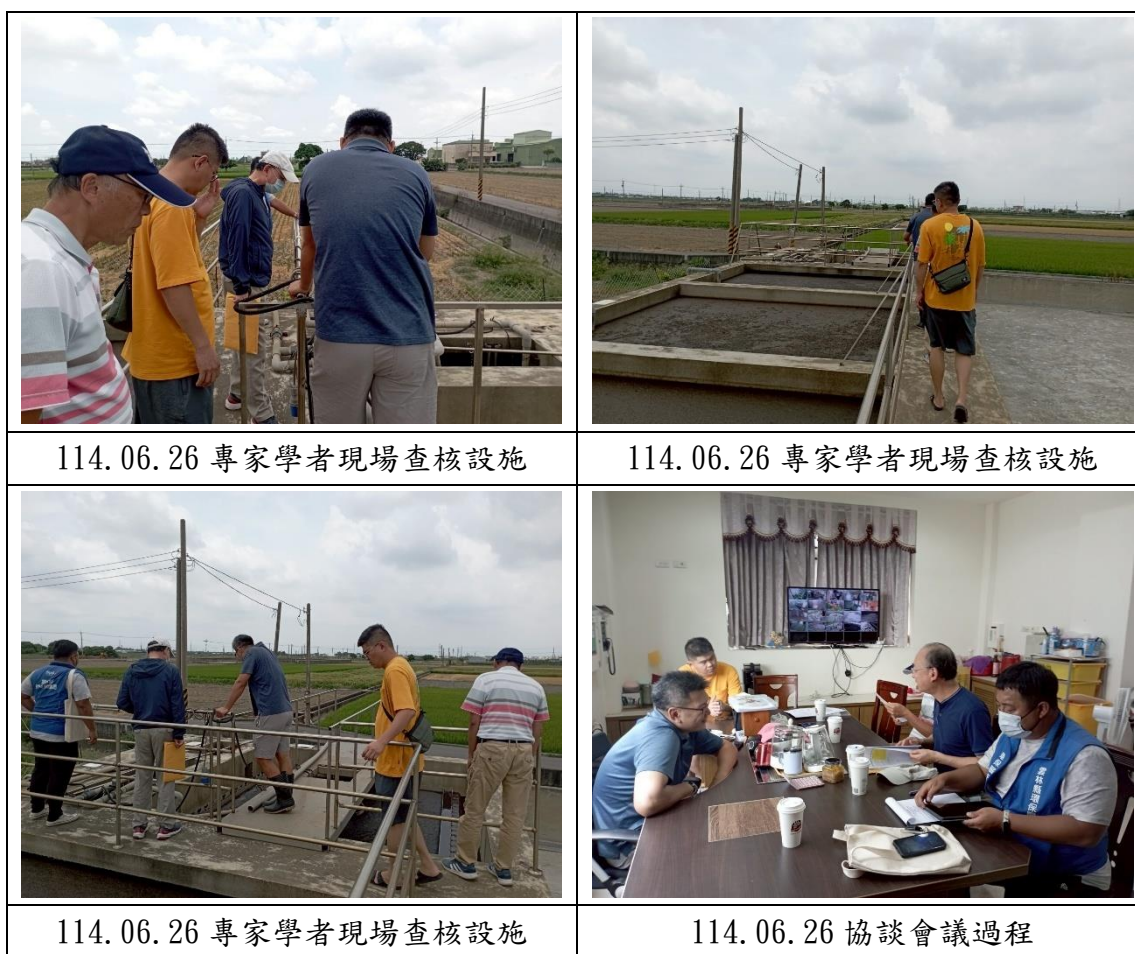
圖 4-5-7 異常診斷查核現況（晉達食品有限公司）

晉達食品有限公司已於 114 年 06 月 26 日完成現場查核，針對專家學者查核意見，請業者於收文日起 14 天內完成函覆改善及規劃進度情形說明，本團隊異常診斷查核暨協談會議現況如圖 4-5-7。

該廠共有 3 項建議改善缺失，針對該場主要缺失為應注意處理設施底泥清除及現場處理設施的操作維護提出改善建議，協談會議結果如表 4-5-9。

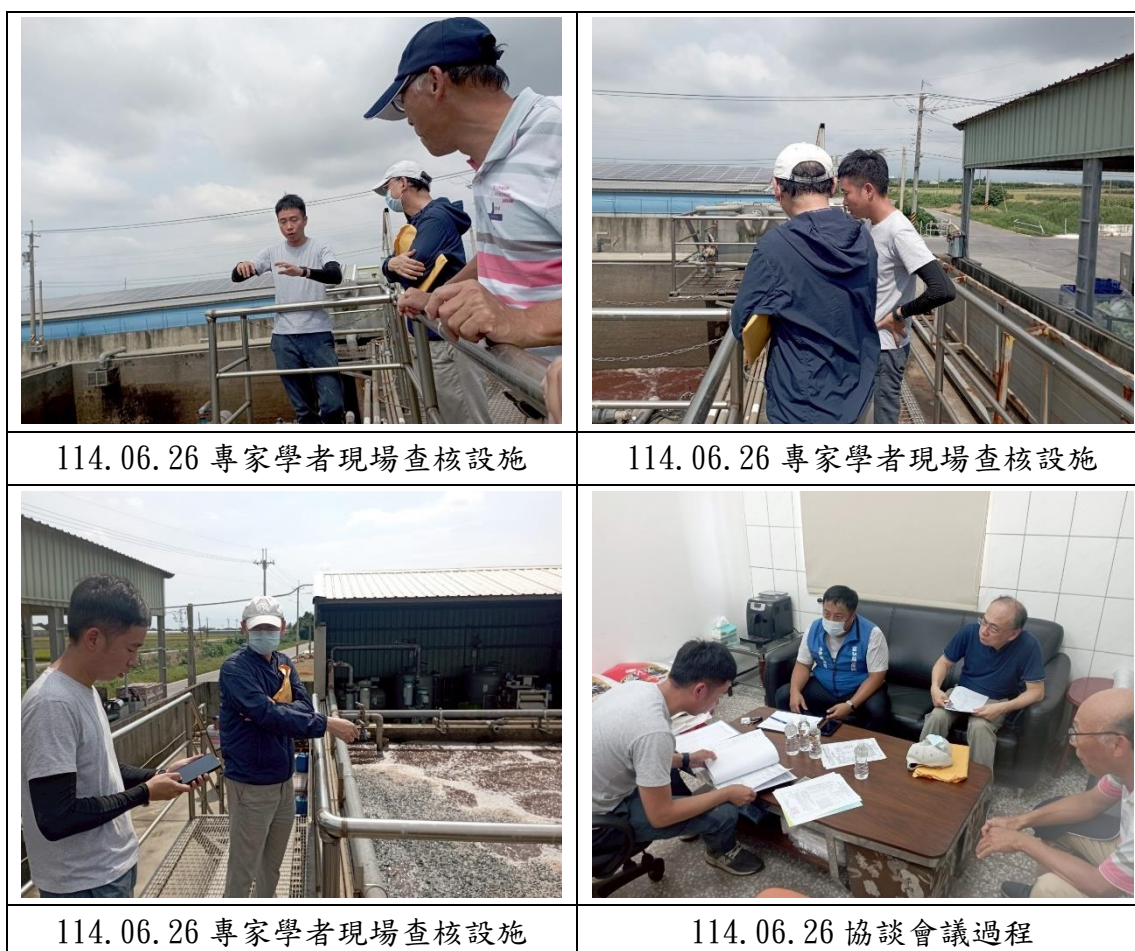
圖 4-5-8 異常診斷查核現況（元進莊企業股份有限公司）

元進莊企業股份有限公司已於 114 年 06 月 26 日完成現場查核，針對專家學者查核意見，請業者於收文日起 14 天內完成函覆改善及規劃進度情形說明，本團隊異常診斷查核暨協談會議現況如圖 4-5-8。

該場共有 5 項建議改善缺失，針對該場主要缺失為應注意處理設施底泥清除及現場處理設施的操作維護提出改善建議，協談會議結果如表 4-5-10。

查核情形	查核意見回覆情形
1. 接觸曝氣池，目前已經將接觸濾材移除，而修改成活性污泥池，建議辦理水措異動。	已跟工程顧問公司詢問，當初因有修理破損的散氣盤，有發現些許的接觸濾材，已脫落未固定，故生物曝氣池當初所移除的部分是散落未固定的球狀接觸濾材，因為在曝氣的過程中有時會堵在溢流孔位，實際的接觸濾材還是有保留在底部固定。
2. 活性污泥池呈現水面一段時間就聚集污泥所形成的大塊團狀物質。可能是廢水中富含蛋白質與油脂有利於特定絲狀菌的生長。也有可能是污泥齡過長導致污泥老化，造成凝聚結塊的情形。建議檢查油脂去除前處理效率及觀察污泥絲狀菌之顯微結構、曝氣系統是否足夠與均勻。	因有發現接觸曝氣池溢流於沉澱池的管線當中有被球狀接觸濾材堵塞，造成溢流於沉澱池的水流變低，導致水位有時候會高過於接觸曝氣池上面的人工踩踏波浪網，未進水的時候水位會低於波浪網，然後經過太陽曝曬，長久循環下來有附著在人員踩踏波浪網的菌經過太陽曝曬脫落，累積結成小球狀漂浮於接觸曝氣池上方，已經把堵塞在溢流管內的球狀濾材移除，目前已未發現聚集污泥所形成的大塊團狀物質。
3. 建議檢測並記錄活性污泥池的溶氧、SVI、MLSS 等操作參數，確認其數值是否屬正常操作範圍。	廠內有簡易型的溶氧計，經測試借處曝氣池的四個角落以及中心點位，溶氧濃度大概 2.2 上下，也會每天觀察 SV30 沉降狀況，觀察污泥是否老化，隨時觀察菌相狀況，以及食微比是否過高或過低情況。
4. 廠區之逕流廢水宜適當收集，並確保逕流廢水不與廠區其他廢水混合。	廠區內所產生的廢水皆有按照規定導流於污水處理廠的溝內，逕流廢水未與廠內其他廢水混合。

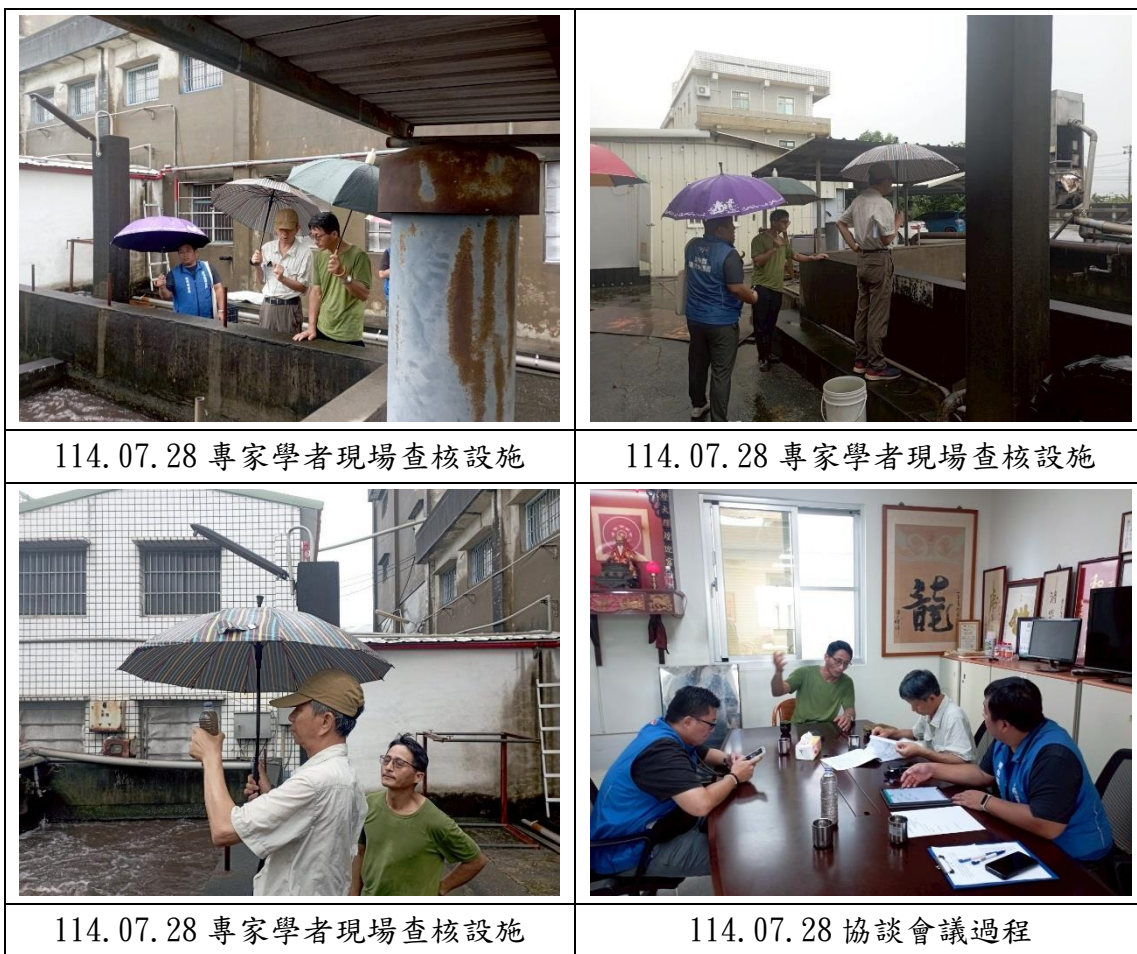
圖 4-5-9 異常診斷查核現況（弘祥農產加工廠）

弘祥農產加工廠已於 114 年 07 月 28 日完成現場查核，針對專家學者查核意見，請業者於收文日起 14 天內完成函覆改善及規劃進度情形說明，本團隊異常診斷查核暨協談會議現況如圖 4-5-9。

該場共有 6 項建議改善缺失，針對該場主要缺失為應注意處理設施底泥清除及現場處理設施的操作維護提出改善建議，協談會議結果如表 4-5-11。

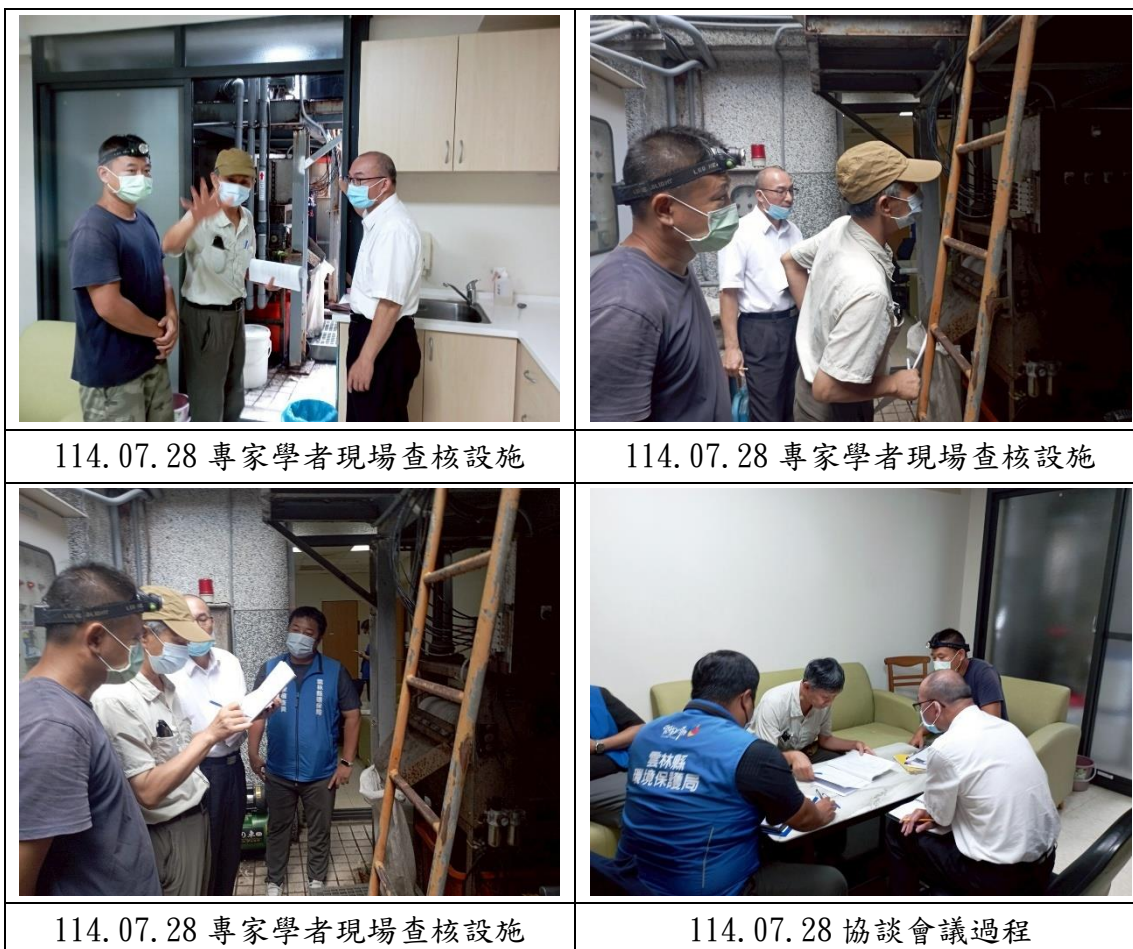
圖 4-5-10 異常診斷查核現況（佛教慈濟醫療財團法人斗六慈濟醫院）

佛教慈濟醫療財團法人斗六慈濟醫院已於 114 年 07 月 28 日完成現場查核，針對專家學者查核意見，請業者於收文日起 14 天內完成函覆改善及規劃進度情形說明，本團隊異常診斷查核暨協談會議現況如圖 4-5-10。

該場共有 9 項建議改善缺失，針對該場主要缺失為應注意處理設施底泥清除及現場處理設施的操作維護提出改善建議，以避免低濃度污泥之情形，協談會議結果如表 4-5-12。

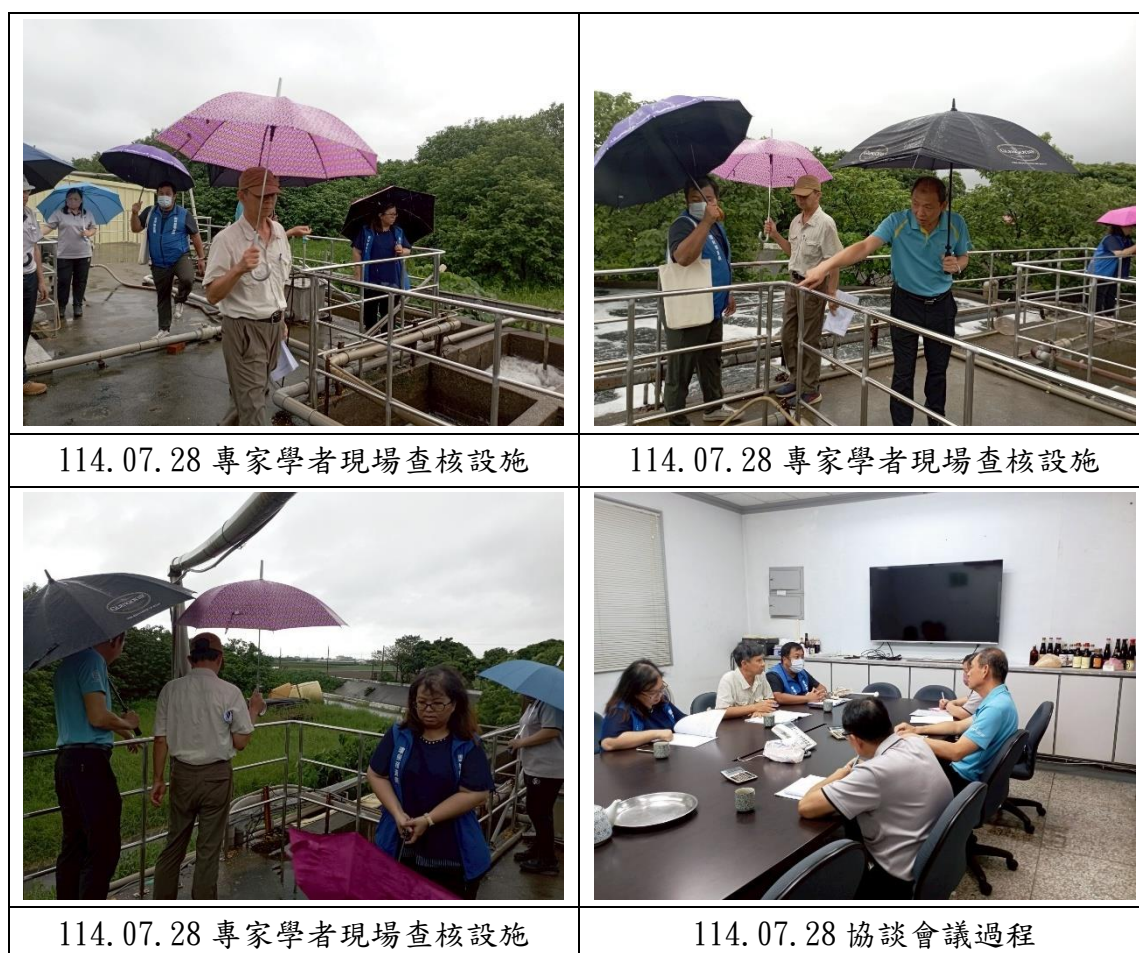
圖 4-5-11 異常診斷查核現況（丸莊食品工業股份有限公司二崙廠）

丸莊食品工業股份有限公司二崙廠已於 114 年 07 月 28 日完成現場查核，針對專家學者查核意見，請業者於收文日起 14 天內完成函覆改善及規劃進度情形說明，本團隊異常診斷查核暨協談會議現況如圖 4-5-11。

該場共有 11 項建議改善缺失，針對該場主要缺失為應注意處理設施底泥清除及現場處理設施的操作維護提出改善建議，協談會議結果如表 4-5-13。

查核情形	查核意見回覆情形
<p>1.本廠廢水處理設施池槽及管線流向大多未明確標示，請廠方儘速進行修正。</p>	<p>謝謝委員意見，現場廢水處理設施池槽及管線流向已補充明確標示，改善後標示如下：</p>  
<p>2.本廠訪視當日適逢下雨，各池槽均處於極高液位，終沈池甚至因排水不及，無法呈現溢流狀態，建議廠方應逐步檢討廠內之雨污水分流情形，避免雨水逕流造成廢水處理之負荷。</p>	<p>謝謝委員意見，本廠將採納委員建議，逐步檢討改善廠內溝渠，以達雨污水分流。</p>
<p>3.本廠廢水處理設施仍可見如軟管之非固定式管線，請廠方重新檢視廠內各單元，移除所有非固定式管線。</p>	<p>謝謝委員意見，本廠已移除非固定式管線。</p>
<p>4.本廠訪視當日廢水處理設施各單元均呈現厭氧狀態之暗黑色，顯示廢水設施並非處於正常操作狀態，廠方對此應有明確之因應措施與未來預防再度發生之做法。</p>	<p>謝謝委員意見，本廠廢水處理設至鼓風機 2 台(1 用/1 備)，惟因於訪視當日鼓風機故障，且備用鼓風機未立即作動，故造成廢水溶氧下降，導致呈現厭氧狀態之暗黑色。</p>

查核情形	查核意見回覆情形
	本廠已啟用備用鼓風機，後續亦將進行電控之改善，並於接觸曝氣池增設溶氧監測儀器，以確保廢水溶氧足夠。
5.本廠廢水處理設施現場具有終沉池迴流至接觸氧化池之迴流管線，惟此管線許可上並未登載，廠方宜修正許可，以與現場相符。	謝謝委員意見，經檢核本廠原許可之平面配置圖，圖中已有標示終沉池迴流至接觸氧化池之迴流管線流向，應為流向示意圖中缺漏繪製，後續將依委員意見修正許可證之流程圖說。
6.本廠終沉池出流因重力管線較長，水頭損失過高，導致排水不及，影響終沉池之固液分離效果，建議廠方宜考慮於終沉池後，增設池槽，再以抽水機揚水放流。	謝謝委員意見，本廠後續將委託廠商進行廢水處理設施之整體評估及改善，將參採委員意見將排水不及之情形一併納入評估考量。
7.本廠初沉池與終沉池僅以混凝土構築水平溢流堰，此易導致溢流出水不均之現象，建議廠商宜考慮增設可調式V型溢流堰。	謝謝委員意見，本廠後續將委託廠商進行廢水處理設施之整體評估及改善，將參採委員意見將沉砂池及終沉池之溢流堰情形一併納入評估考量。
8.本廠許可之水質資料表，顯示沈砂池具有相當高之COD與BOD去除率，請廠商確認並進行必要之修正。	謝謝委員意見，本廠後續將委託廠商進行廢水處理設施之整體評估及改善，有關整體設備功能及沉砂池COD與BOD去除率將一併納入評估考量。
9.本廠許可之水質資料表，顯示調整池具有相當高之COD與BOD去除率，請廠商確認並進行必要之修正。	謝謝委員意見，本廠後續將委託廠商進行廢水處理設施之整體評估及改善，有關整體設備功能及調整池COD與BOD去除率將一併納入評估考量。
10.本廠許可之設施資料表，初沉池與終沉池表面溢流率之計算，應如水力停留時間般，考量8小時之操作時間加以計算。	謝謝委員意見，經檢核初沉池與終沉池表面溢流率之計算，因考量技師手冊建議之表面溢流率為 $15\sim 30\text{m}^3/\text{m}^2\cdot\text{day}$ ，為利於進行數值比對，故本廠表面溢流率之計算為採用相同單位填報。

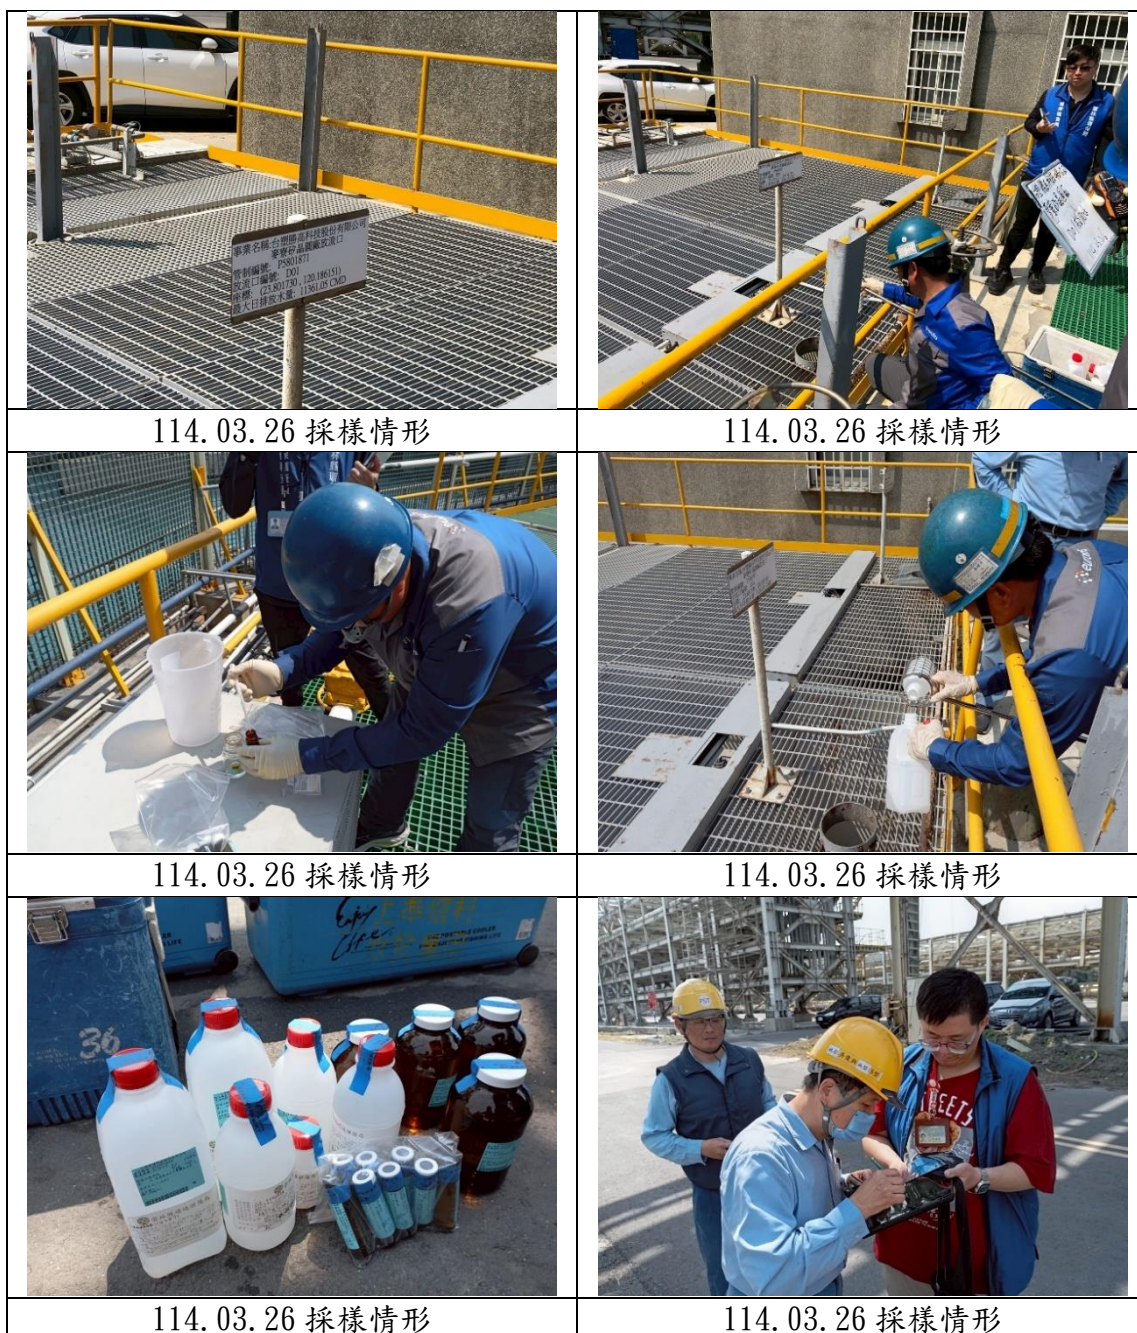
圖 4-6-1 放流水特定管制項目採樣現況

本次特定管制項目採樣對象，選定具有較高污染性且放流量較大之台塑勝高科技股份有限公司麥寮矽晶圓廠。依據「114 年度水污染防治評核計畫」規範條件辦理，共計採樣 13 項目。本團隊於 114 年 03 月 26 日會同上準公司至該廠 D01 放流口，由上準公司進行放流水採樣工作，如圖 4-6-1，檢測結果如表 4-6-2，其檢測結果皆符合放流水標準。

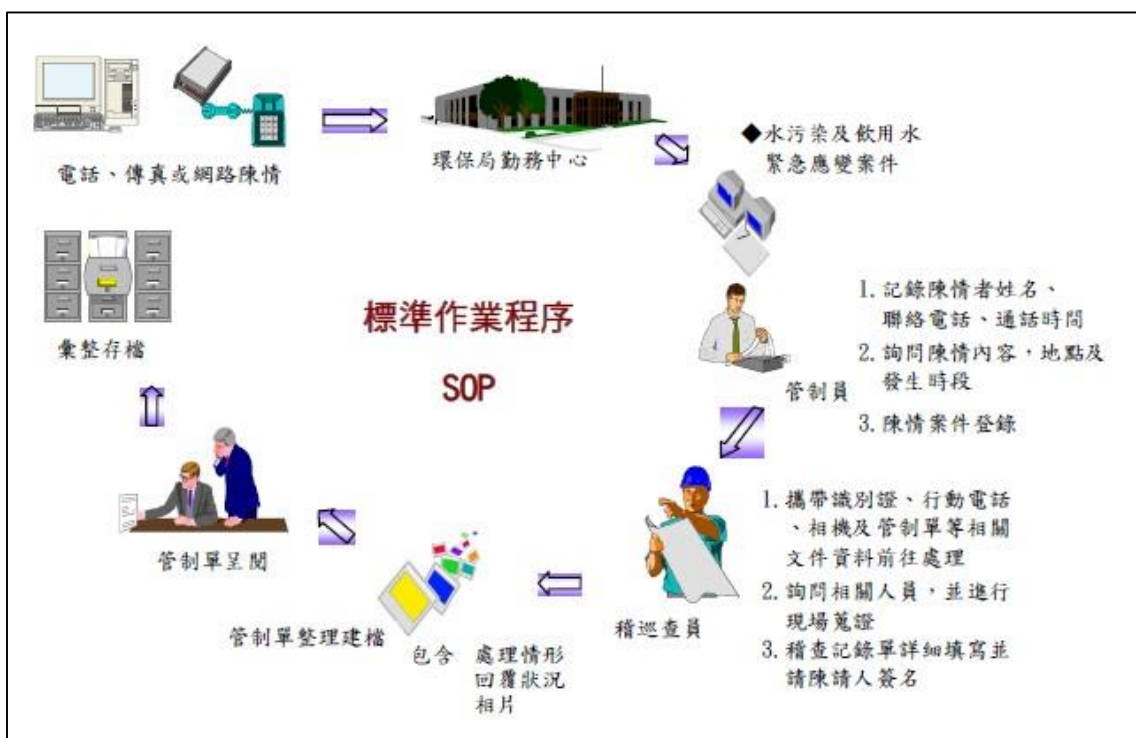
圖 4-8-1 緊急應變作業程序

4-8 強化轄內水污染及飲用水事件緊急應變

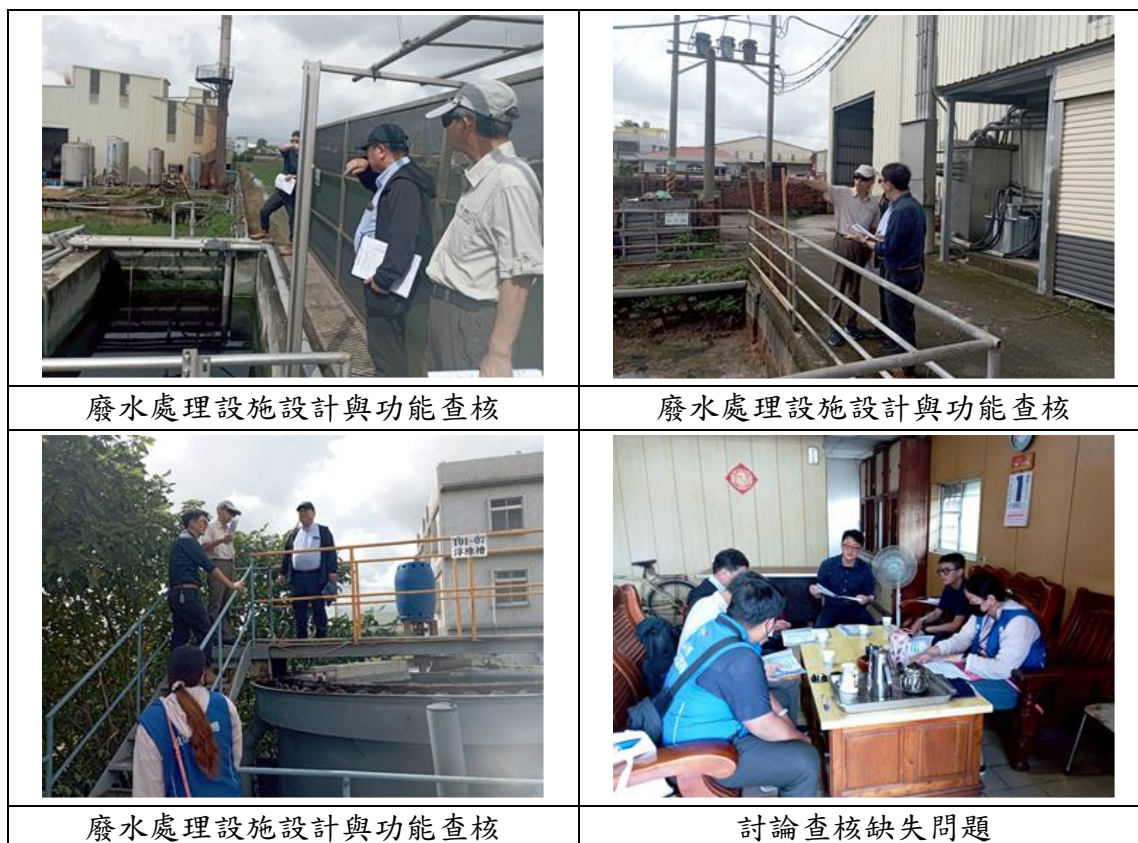
圖 4-9-2 技師簽證查核現場查核工作 (龍浩有限公司)

龍浩有限公司簽證技師為范振國君。本廠已於 114 年 8 月 1 日至現場進行查核工作(圖 9-1-2)。

本案經文件審查及現場確認，相關缺失紀錄及意見回覆如表 9-1-7，後續於 114 年 12 月 26 日召開缺失計點審查會議，經委員確認缺失總積點 12.5 點，范振國技師簽證之「龍浩有限公司」案屬第一級缺失。

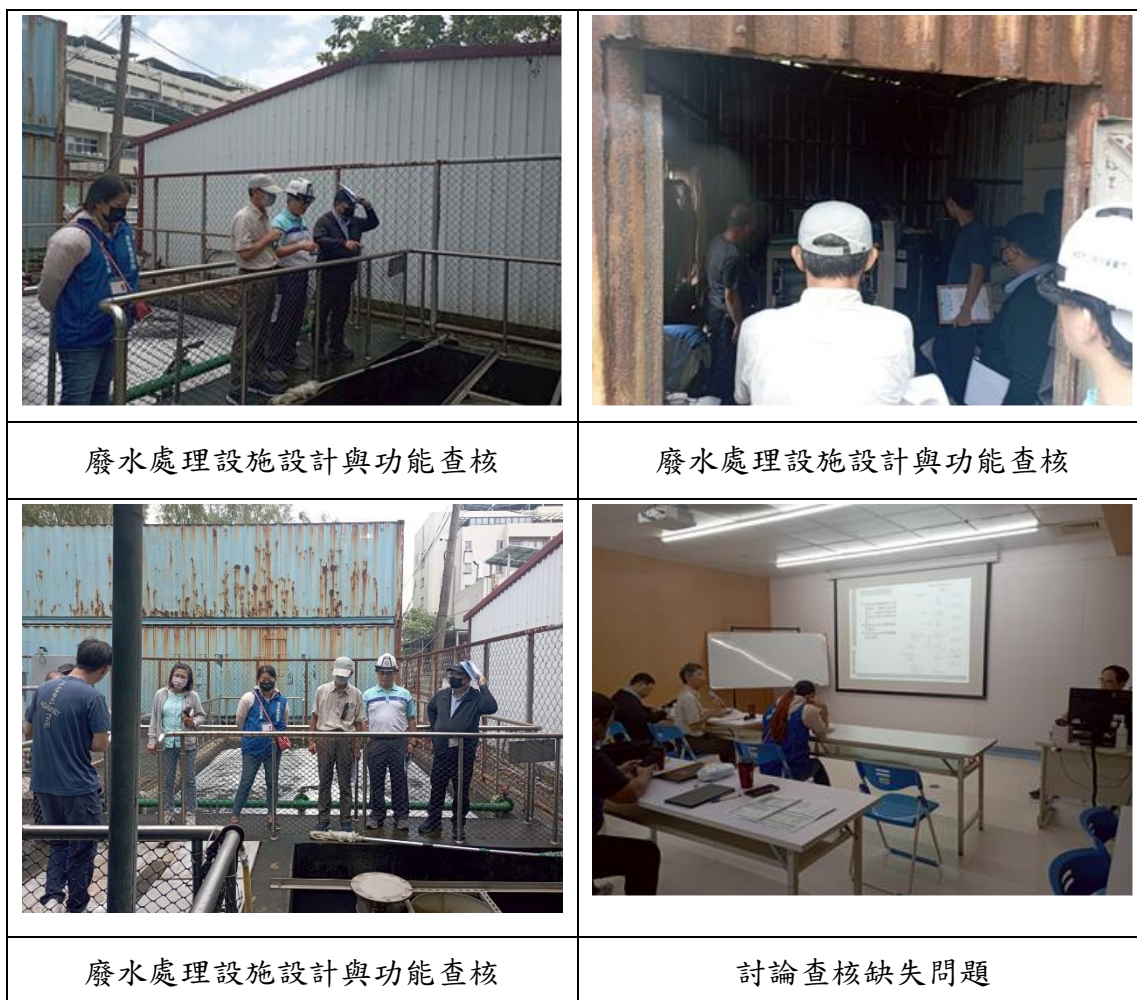
圖 4-9-3 技師簽證查核現場查核工作(中國醫藥大學北港附設醫院)

中國醫藥大學北港附設醫院簽證技師為徐敏哲君。本廠已於 114 年 8 月 1 日至現場進行查核工作(圖 9-1-3)。

本案經文件審查及現場確認，相關缺失紀錄及意見回覆如表 4-6-8，後續於 114 年 12 月 26 日召開缺失計點審查會議，經委員確認缺失總積點 15.5 點，范振國技師簽證之「中國醫藥大學北港附設醫院」案屬第一級缺失。

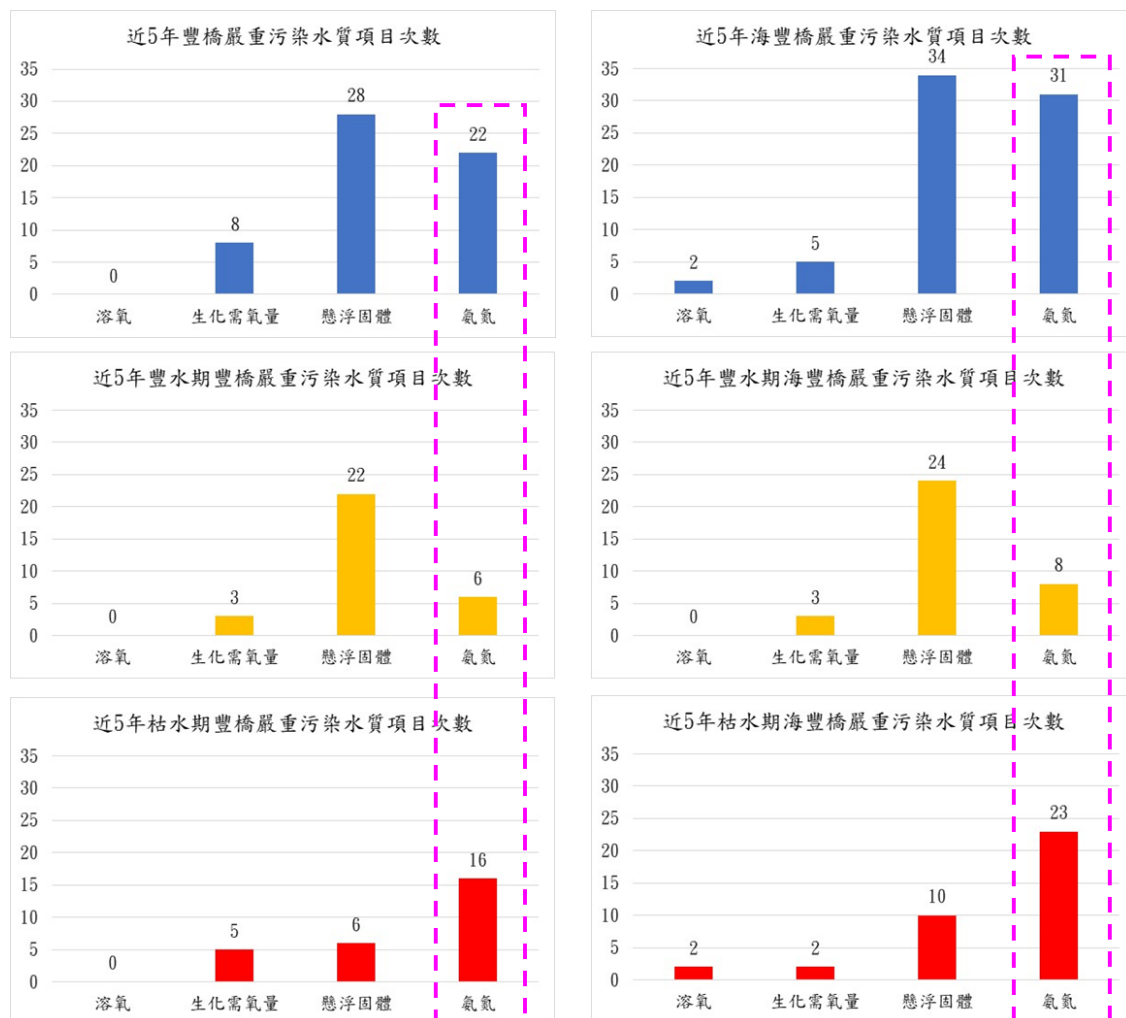
圖 5-2-1 新虎尾溪近 5 年嚴重污染水質項目次數

枯水期與豐水期比較結果，明顯看出嚴重污染原因枯水期以氨氮為主，豐水期以 SS 為主，顯示新虎尾溪於豐、枯水期皆具有污染風險。

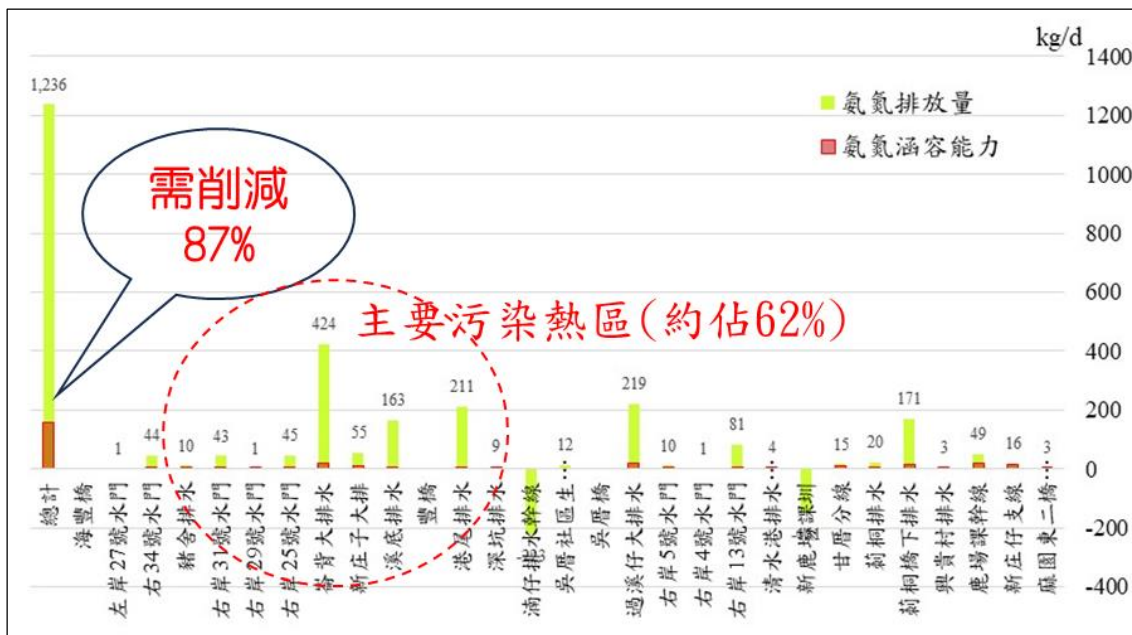
圖 5-2-2 新虎尾溪污染熱區示意圖

以吳厝橋上游測站比對豐橋及海豐橋近 5 年氨氮變化結果顯示，下游氨氮濃度明顯升高，豐橋與海豐橋變化趨勢高度一致，研判氨氮污染主要來源，主要污染集中於吳厝橋至海豐橋區間；主要排放來源為過溪仔大排、港尾排水、溪底排水、崙背排水。尤其是港尾排水直接影響豐橋測站水質，詳圖 5-2-2。

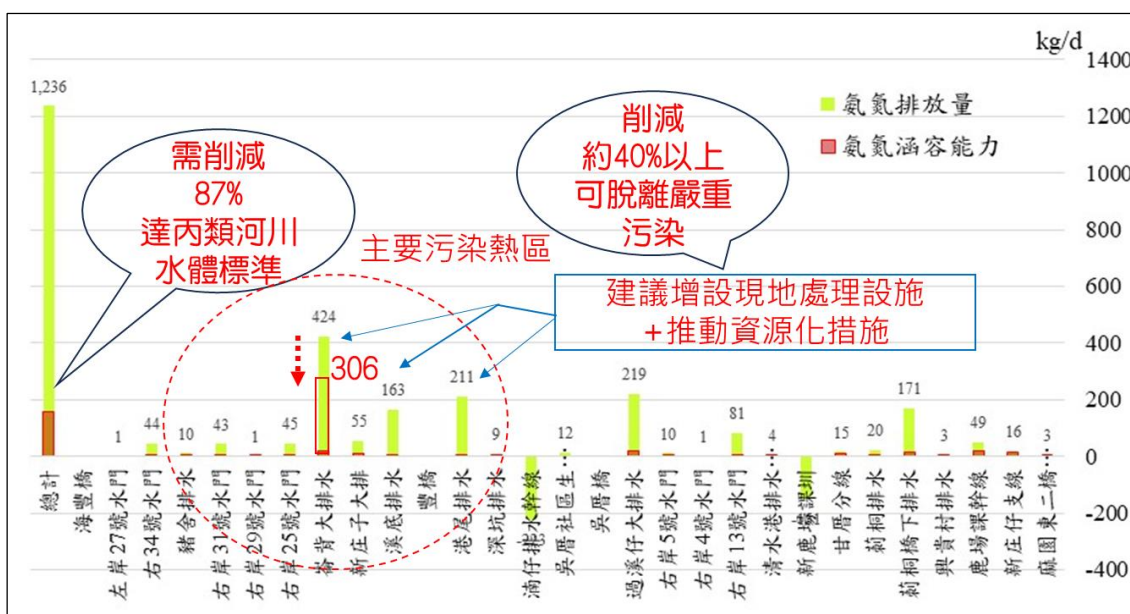
圖 5-2-4 新虎尾溪污染削減示意圖

崙背排水現地處理設施每日可削減氨氮約 118 kg/day(114 年平均値)，氨氮處理成效佳(去除率約 84%)，崙背排水現地處理設施設計處理量為 5,500CMD，目前平均處理量為 4,474CMD。

建議可於崙背排水可評估提升處理量，再增加氨氮去除量；另可優先於港尾排水及溪底排水污染量高的支排再設置現地處理設施，淨化支排水質，以改善關鍵測站水質；預估污染削減達 40%以上可脫離嚴重污染，詳圖 5-2-4。

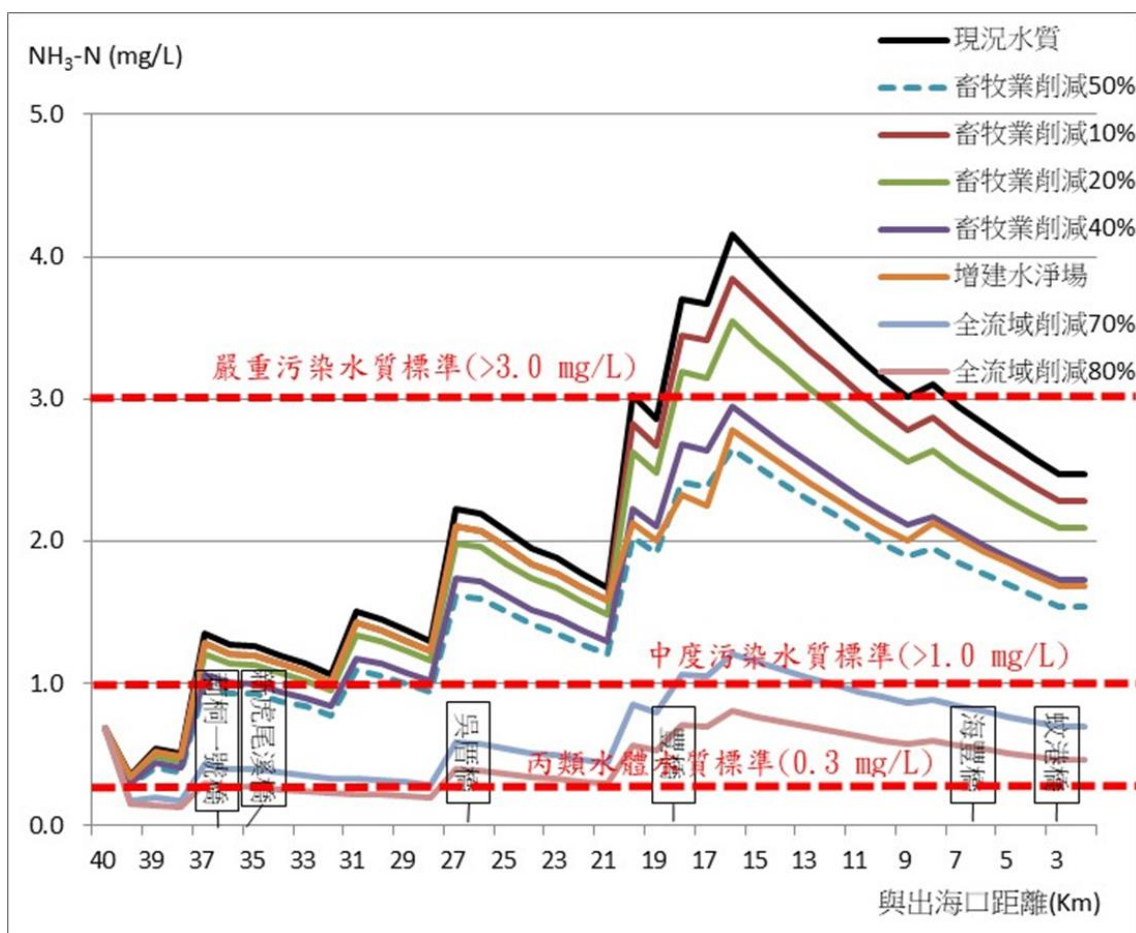
圖 5-2-5 新虎尾溪畜牧業削減水質模式模擬分析

1. 在主要污染支排增建水淨場(港尾排水、溪底排水、崙背大排(增量)、新庄子大排)，氨氮水質可以脫離嚴重污染，建議短期(3年)內推動實施。

2. 畜牧業資源化達 40%以上(約 10 萬頭豬隻), 氨氮水質可以脫離嚴重污染, 達中度污染程度。
3. 全流域污染削減達 80%以上(水淨場建置、畜牧資源化、下水道建置及非點源 BMPs 等措施), 氨氮水質可脫離中度污染, 達輕度污染程度。
