## 114年度雲林縣懸浮微粒災害應變演練暨濁水溪 河川揚塵宣導、應變防制及環境清理計畫

(計畫編號： YLEPB-114-053)

期末報告(定稿本)

受託單位：理虹工程顧問股份有限公司

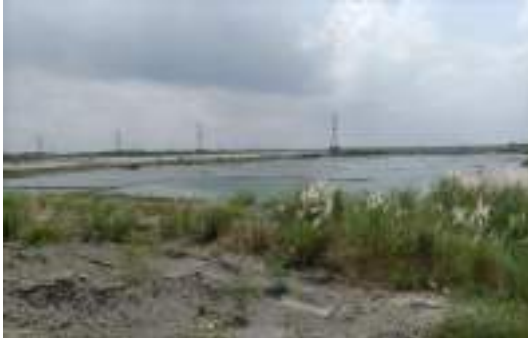
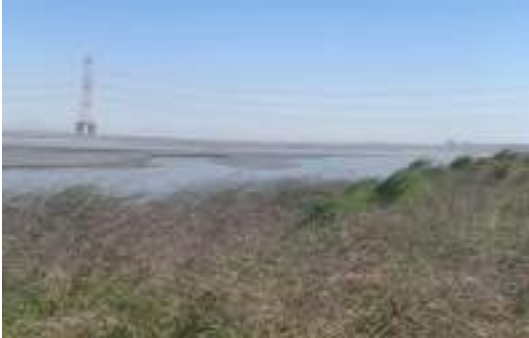
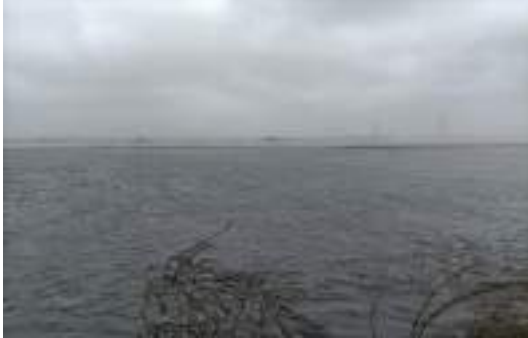
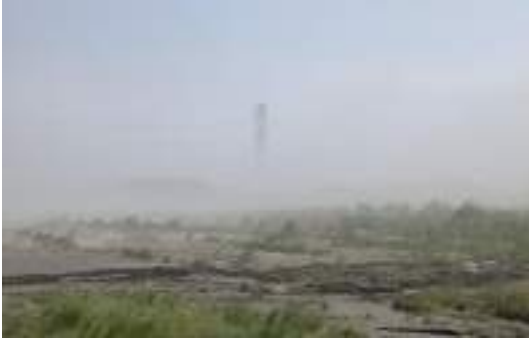
表 3.1.2-1 現地揚塵狀況判斷照片說明彙整範例

| 巡查地點 | 揚塵狀況 | |
|---|---|---|
| | 無揚塵 | 輕微揚塵 |
| | 中度揚塵 | 嚴重揚塵 |

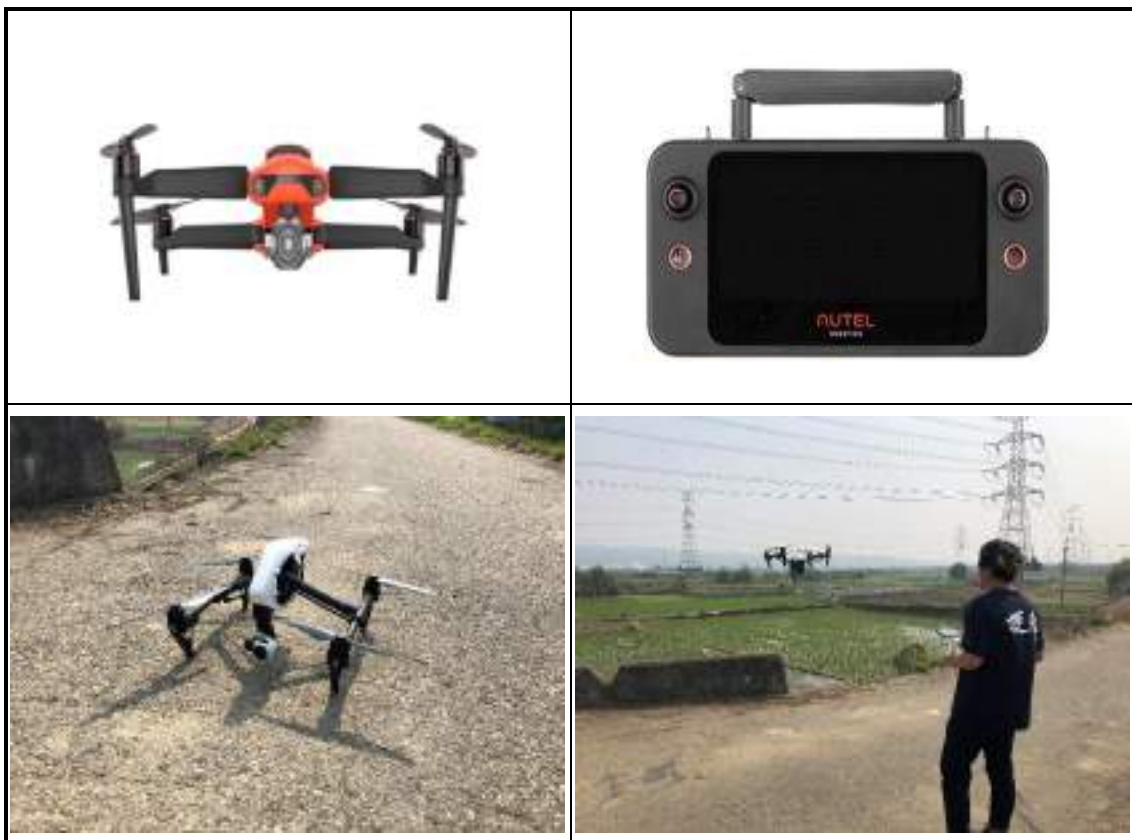
圖 3.1.2-1 高機動性無人飛行載具(UAV)

依據「民用航空法」於 109 年 3 月 31 日開始增訂施行之「遙控無人機管理規則」，於執行無人載具空拍機作業時，應檢具遙控無人機註冊證明、操作人員證照證明、操作手冊及遙控無人機相關保險等資料。本計畫規劃委託專業執行單位協助執行拍攝作業。

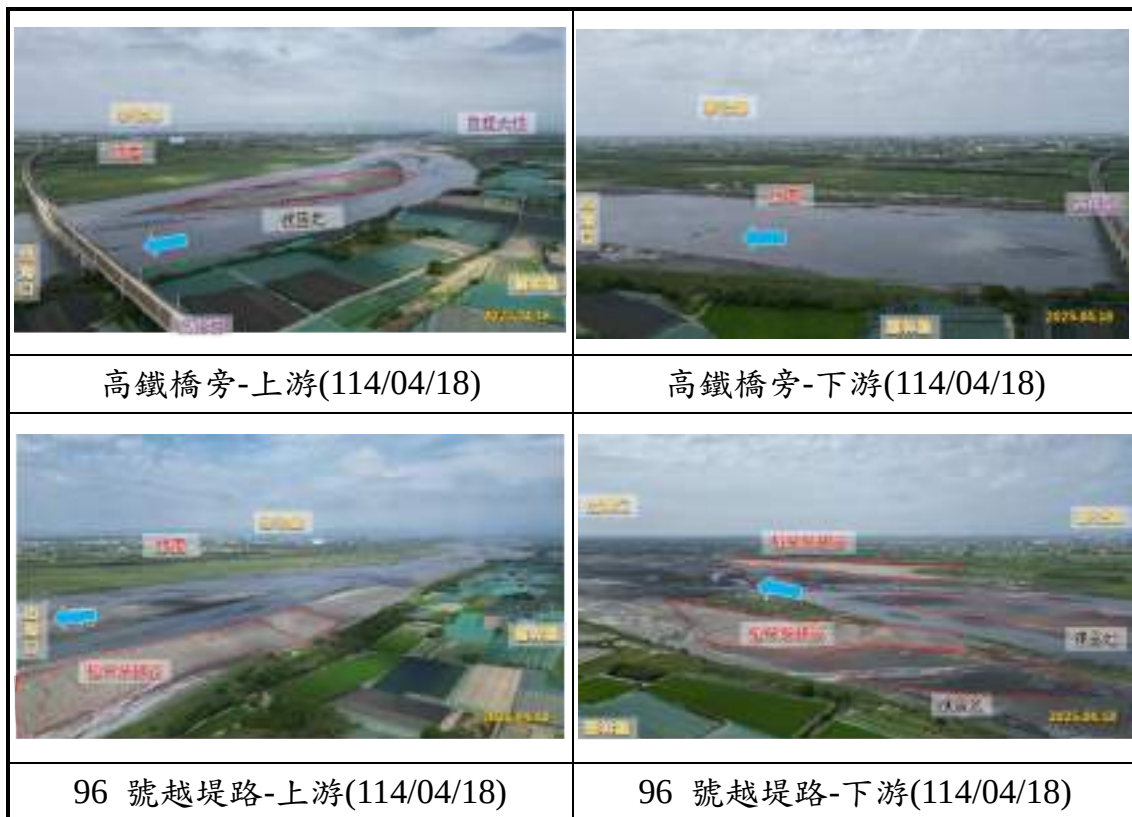
圖 3.1.2-3 UAV 拍攝結果分析(範例)

UAV 拍攝後照片將結合衛星空拍圖資、現場巡查結果進行比對(執行範例，如圖 3.1.2-3)，以進一步掌握裸露地現況、各項防制工法施作情形，以作為後續擬定相關改善建議、未來執行方針之依據。

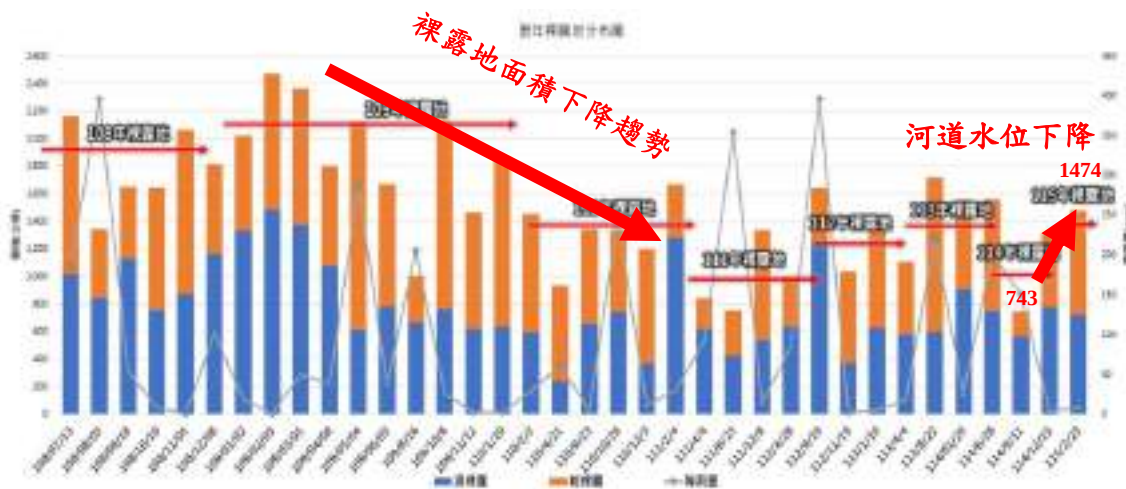
圖 3.1.3-4 歷年乾溼裸露地變化圖

濁水溪判釋範圍地上物主要包含道路、房舍、稻草蓆、濕潤土壤(濕潤土壤)、裸露地(乾裸露地)、水體、高含砂量之水體、草生地、以及當地農作物(以西瓜為主)八大主要類別。因道路與濕潤土壤光譜反射值相當於接近，於判釋上歸於同類別，以及房舍與裸露地光譜反射值相當接近，於本次判釋上以同類別呈現，而草生地屬密集性較高之植物，故在判釋上屬高密度植生，當地農作物(以西瓜為主)屬低密度至中密度之植物，鋪設稻草蓆因屬於非裸露區域，於判釋上判釋為低密度植生，本計畫分析中將裸露地又分為濕裸露地及乾裸露地，歷年狀況如下圖 3.1.3-4。

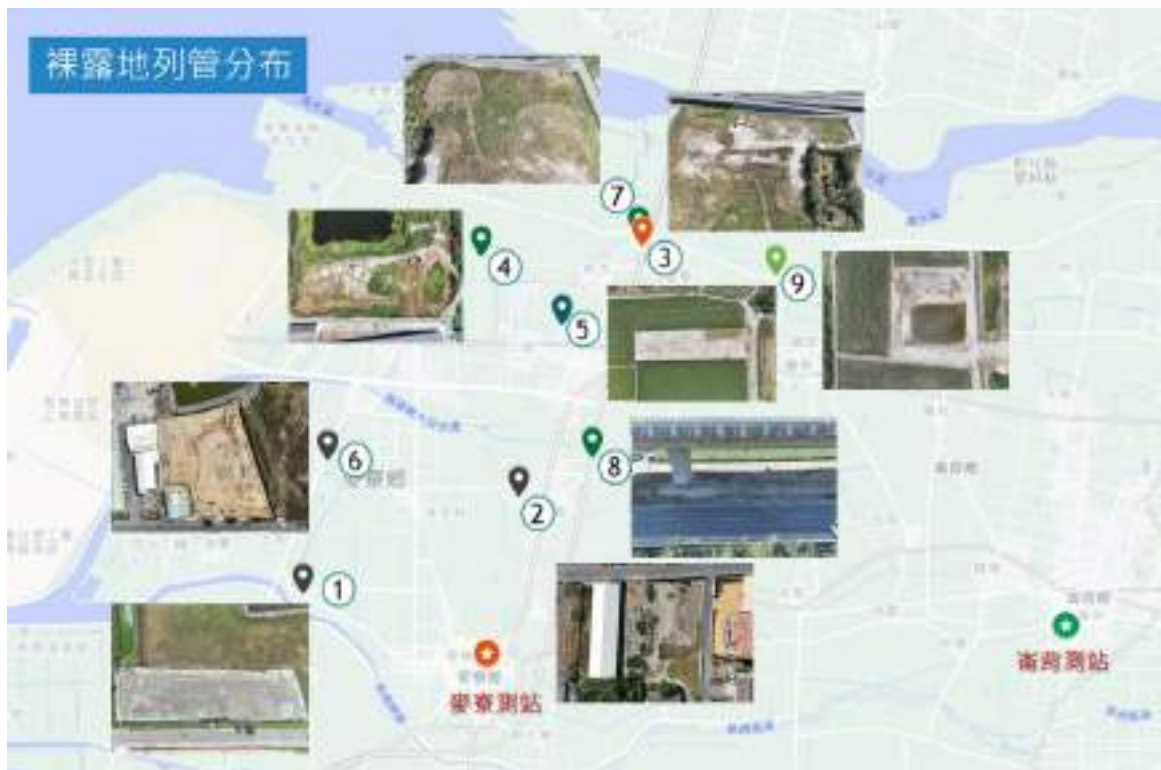
圖 3.1.4-1 1121216 事件日列管堤內裸露地分布圖

有鑑於 112 年 12 月 19 日行政院召開「濁水溪揚塵防制及改善行動方案（113 年至 115 年）」草案審查會議，時任吳澤成政務委員於會中指示，鑑於部分農用土地仍有揚塵發生情形，請相關機關強化土地利用管理作為。其中針對河川區域外之土地，國有部分請財政部國有財產署參酌經濟部水利署第四河川分署之作法，要求承租戶落實執行揚塵防制措施，並對不願善盡責任者依法限制其承租國有地之權利；私有部分則請縣府依法同步納入管理。期在各機關互助協作下，共同減少揚塵發生機率，並於現階段持續掌握堤內裸露地之分布狀況，如圖 3.1.4-1。

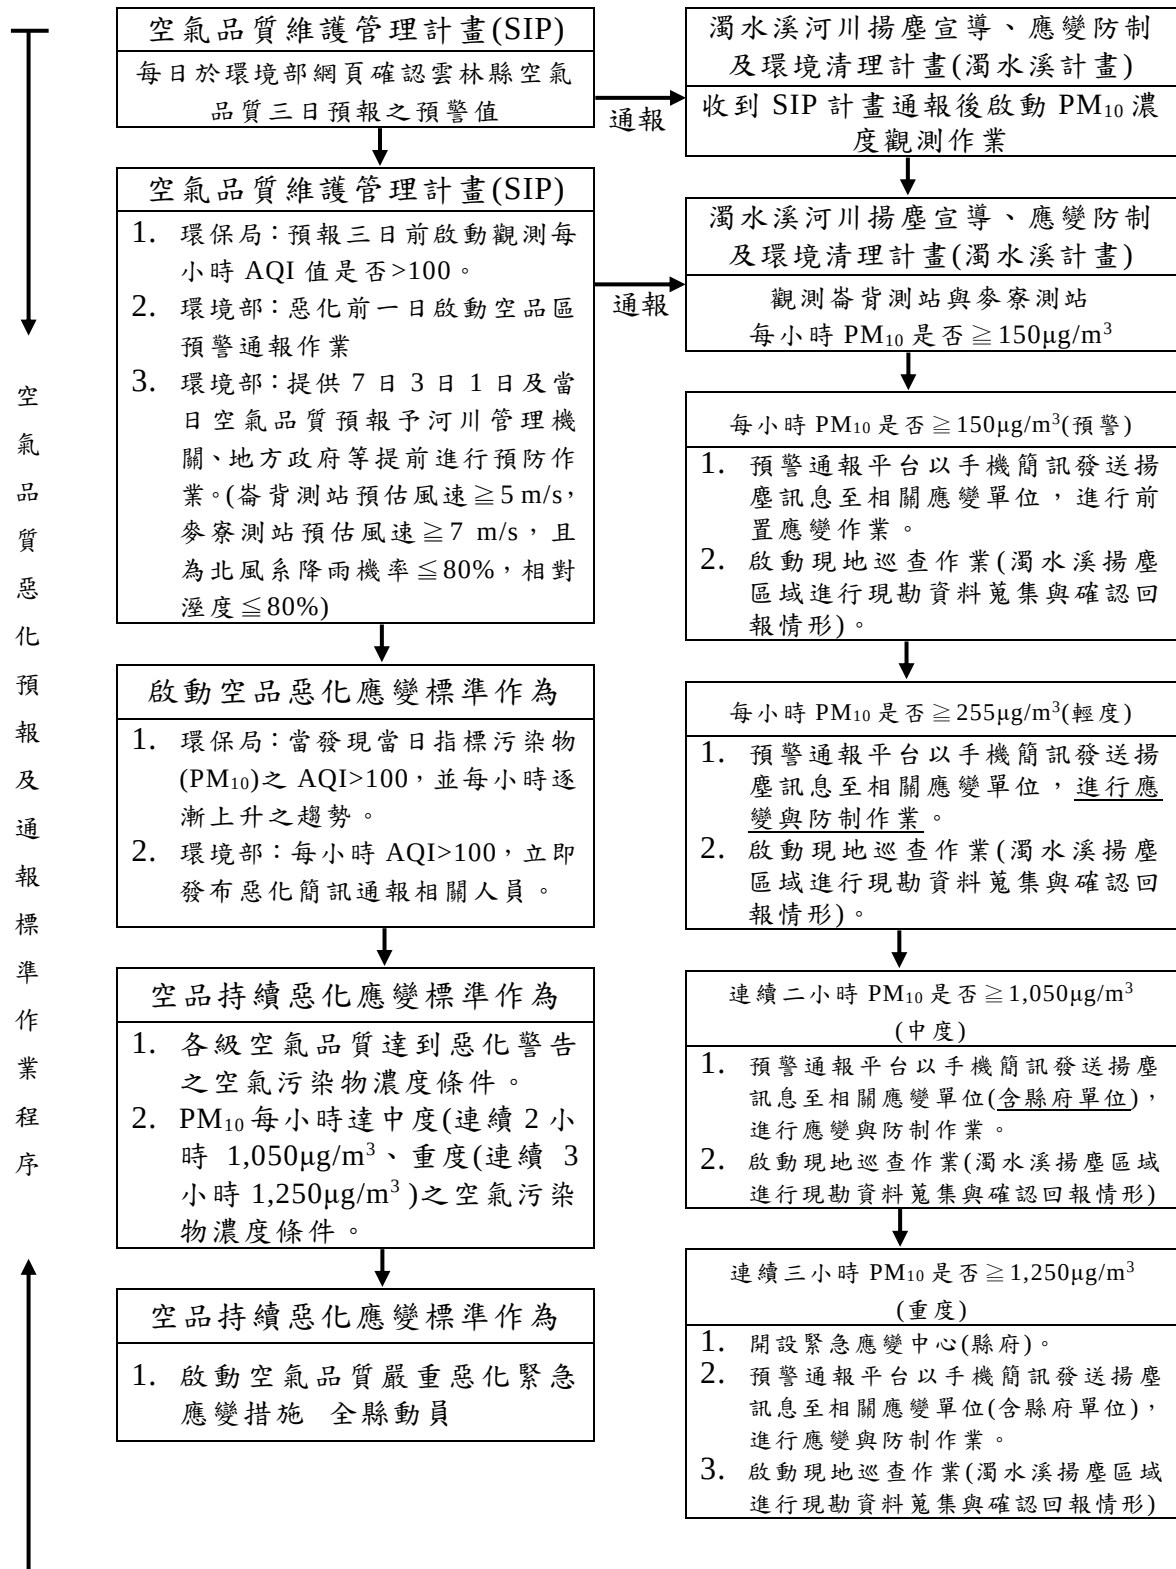
圖 3.2.1-1 SIP 計畫及濁水溪計畫空品惡化應變及通報程序

依上述預警通報機制完成後，若空氣品質持續惡化，達到各級空氣品質惡化警告之空氣污染物濃度條件，包括每小時  $PM_{10}$  濃度達到嚴重惡化中度(連續 2 小時  $1,050 \mu g/m^3$ )、嚴重惡化重度(連續 3 小時  $1,250 \mu g/m^3$ )之空氣污染物濃度條件，應配合啟動縣級之空氣品質嚴重惡化緊急應變措施，即全縣總動員以因應全縣惡化應變機制；SIP 及濁水溪河川揚塵計畫空品惡化應變及通報程序如圖 3.2.1-1。

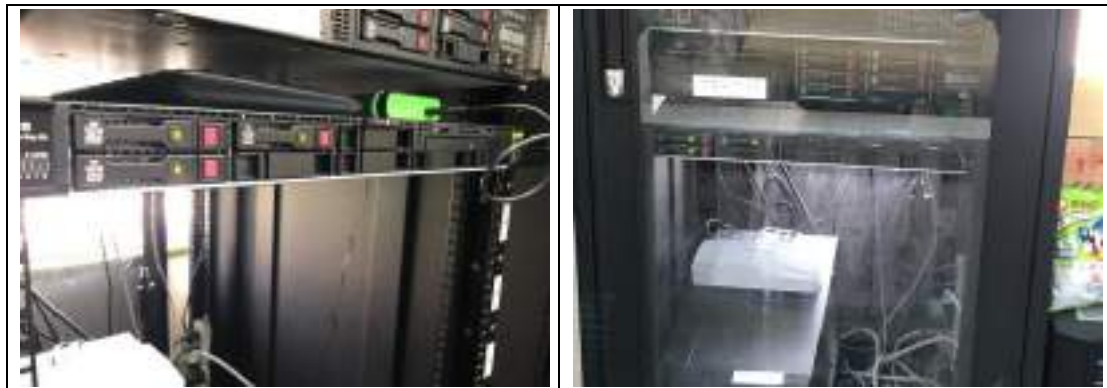
圖 3.2.2-1 機架式伺服器(1U 規格)裝設於雲林環保局

為確保以 Web 方式建置的「濁水溪河川揚塵預警通報資訊平台」順利運作，避免駭客入侵和資料連線中斷，系統採取每日派員連線查核：檢查所有連結是否正常，並確認監測資料上傳更新與通/回報登入功能正常。若遇故障，則依計畫進行網頁檢修，且平日維護工作會安排在非工作日進行，以維持平台整體正常運作。

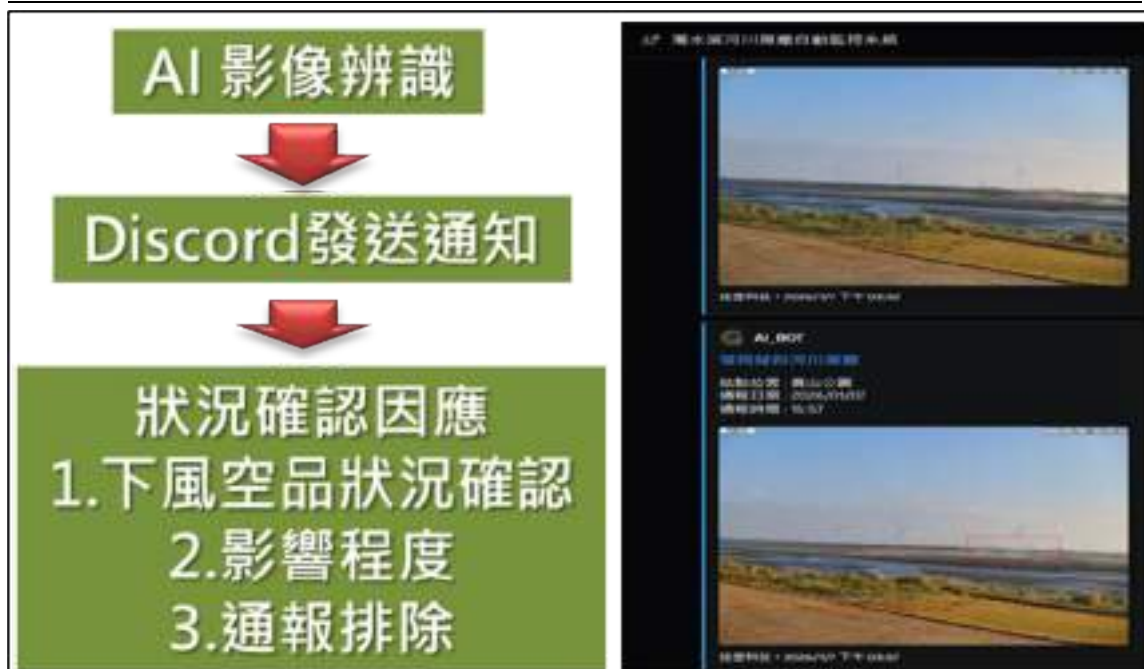
圖 3.3.1-1 AI 影像辨識說明圖

持續於北岸自強大橋旁之河川局監控站增設 1 台攝影機，搭配 AI 辨識功能，即時掌握裸露地變化與可能揚塵風險。

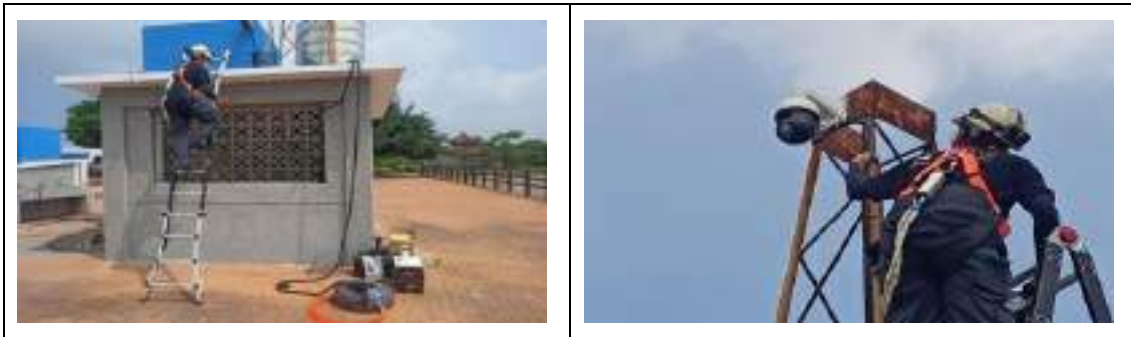
圖 3.3.1-3 監視點設置裝設情形

- (1)進行現場勘查
- (2)提送規劃書
- (3)裝設場地租借
- (4)架設攝影機(包含配線及網路)，如圖 3.3.1-3
- (5)設定連線至環保局
- (6)整合今年及歷年 CCTV 合併於同一平台
- (7)開始即時觀看，掌握現況(圖 3.3.1-4)
- (8)維護攝影機使用狀況

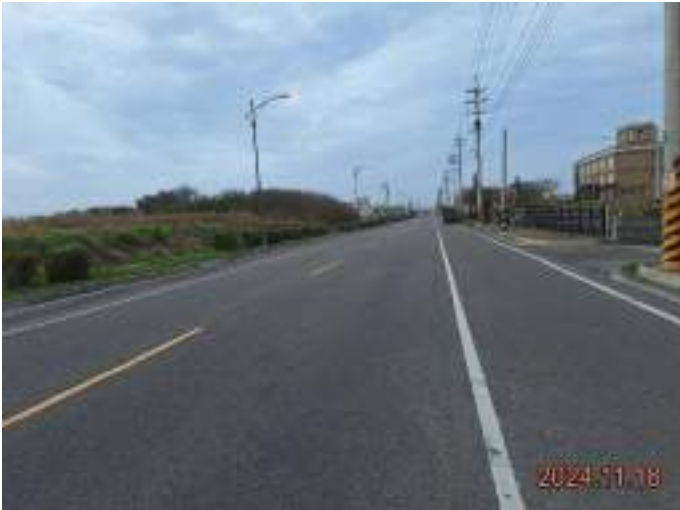
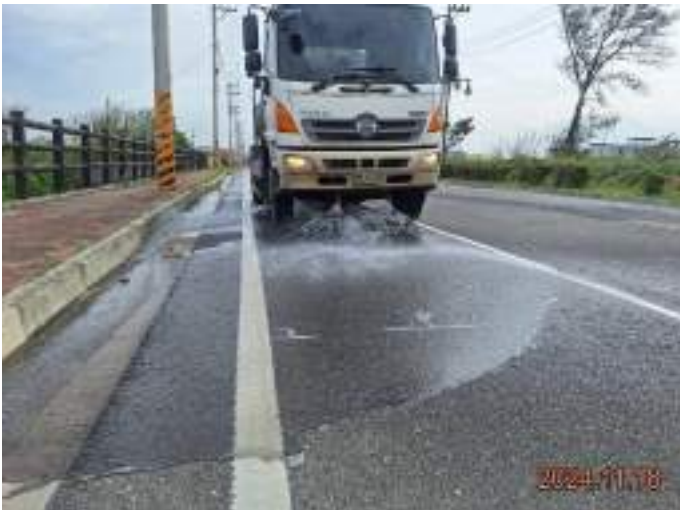
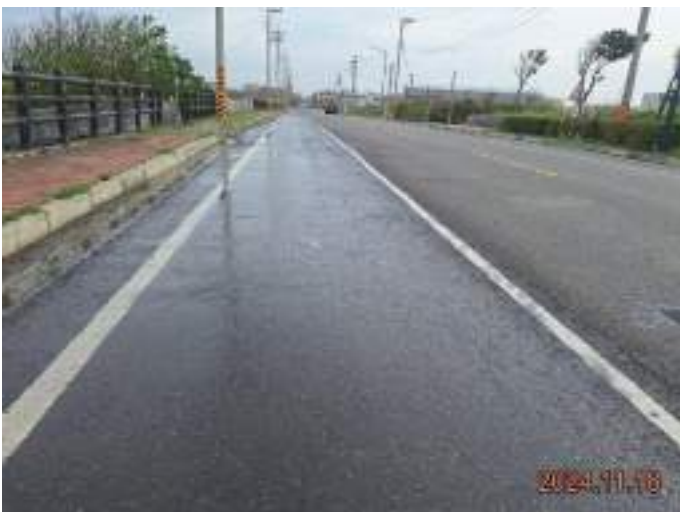
表 3.4.3-2 洗街作業執行現況紀錄

| 洗街作業照片 | 說明 |
|---|---|
| | 作業前 |
| | 作業中 |
| | 作業後 |

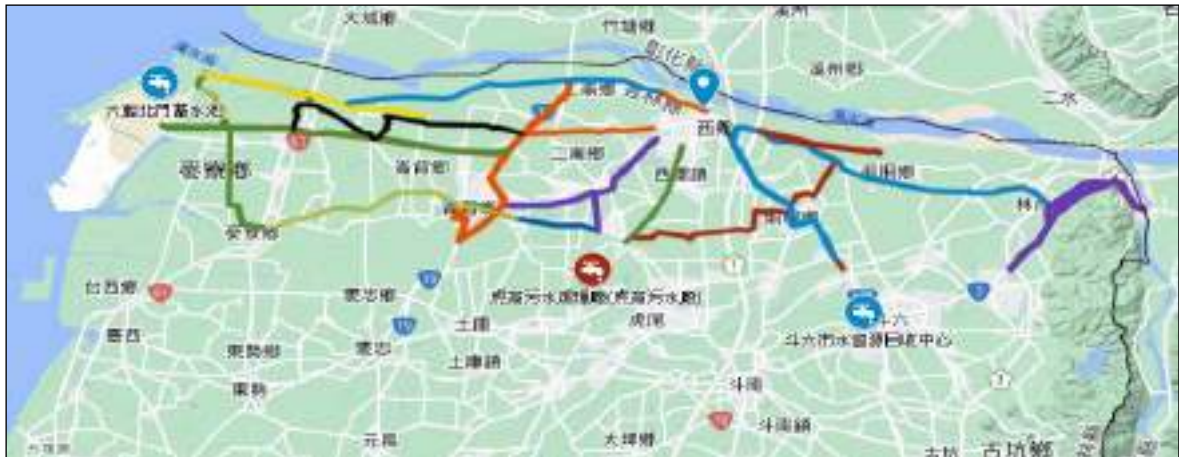
圖 3.4.5-1 規劃洗街作業路線圖

以及鄰近工業區、交流道出入口、學校及醫院等敏感受體。作業範圍除涵蓋歷年重點維護道路（如省道台 1 線、台 1 丁線、台 3 線、台 17 線、台 19 線，以及縣道 145 線、154 線、156 線等主要動脈）外，亦針對現階段揚塵好發之鄉道（如雲 24、雲 14、雲 15、雲 10 等）納入初步規劃路線，如圖 3.4.5-1 及表 3.4.5-2 所示。

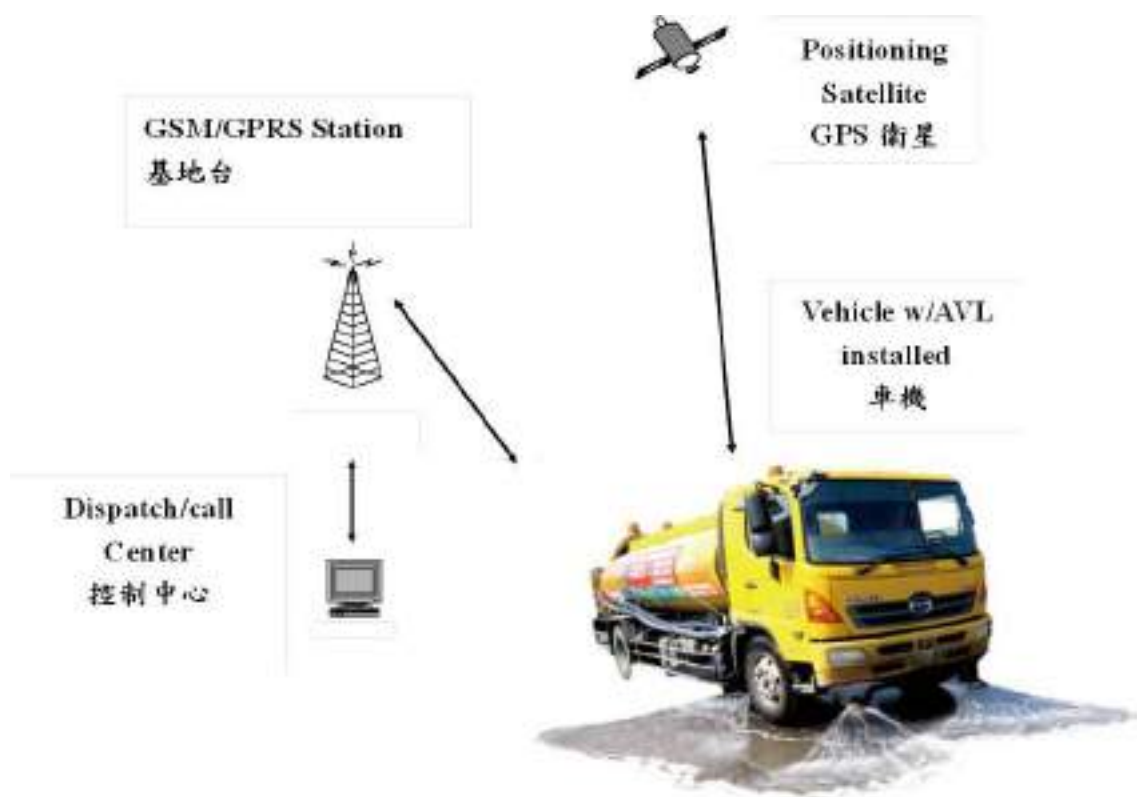
圖 3.4.6-1 車輛監控管理系統作業示意圖

GPS 系統整合了全球定位系統 (GPS) 與 GPRS 通訊技術，建構出具備行車紀錄與定位回報功能的模組，其運作原理如圖 3.4.6-1 所示。該系統於車輛裝設簡便的定位接收儀 (圖 3.4.6-2)，無論車輛處於移動或靜止狀態，只要位於無遮蔽地點，接收儀內的資料處理晶片即可透過衛星訊號計算經緯度座標，並與控制中心監控設備連結，即時掌握車輛位置。隨後，透過網

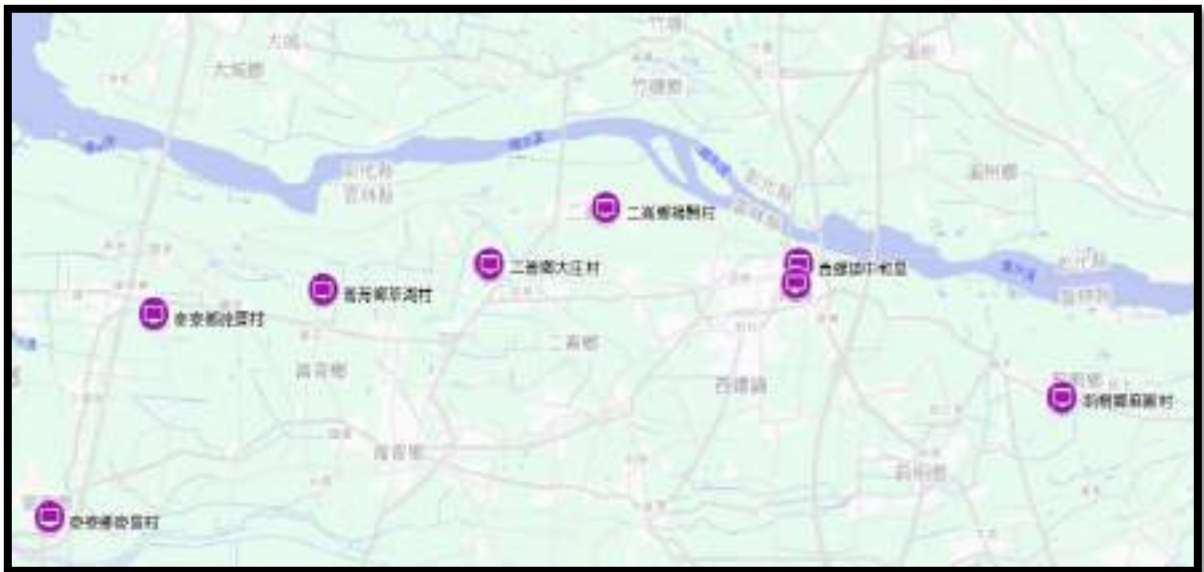
圖 3.7.2-1 空品顯示面板設置分佈圖

8處空品顯示面板設置地點包括：麥寮鄉施厝村、二崙鄉大庄村、西螺鎮大橋路、二崙鄉楊賢村活動中心、崙背鄉草湖村拱后宮、麥寮鄉拱範宮招待所、西螺鎮大新里活動中心及荖桐鄉麻園村社區中心，相關位置及設置狀況，如圖 3.7.2-1 及圖 3.7.2-2 所示。

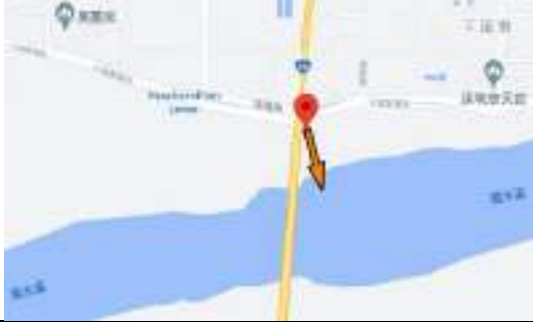
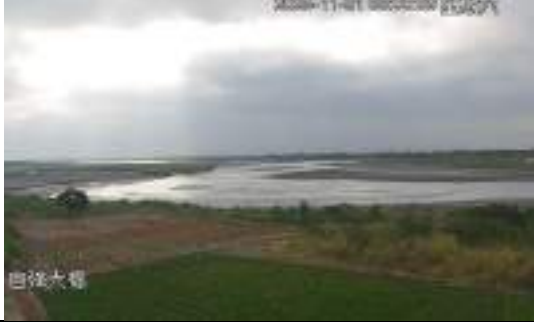
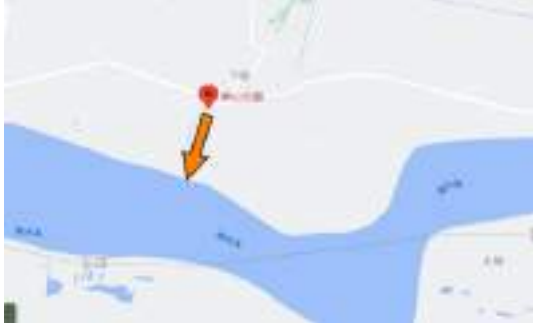
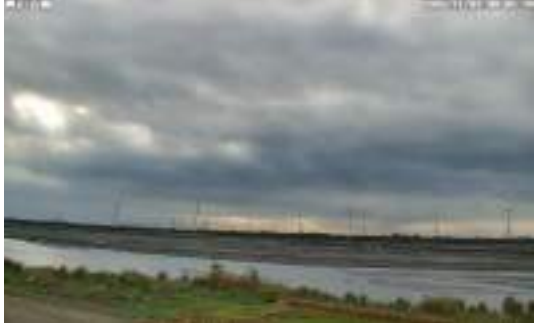
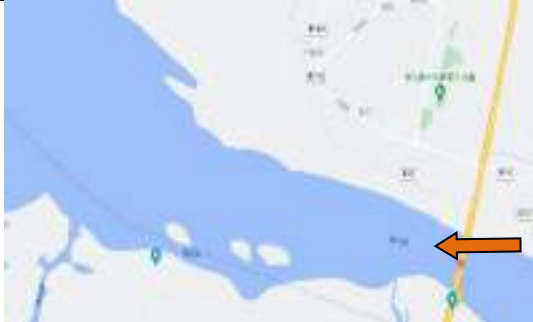
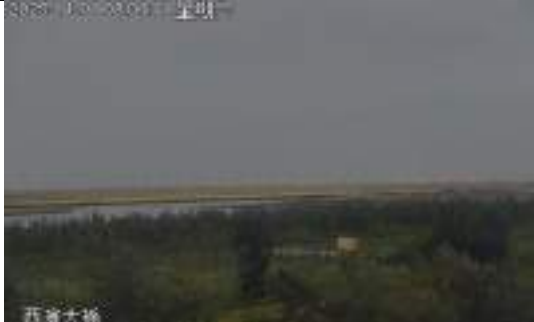
圖 4.3.1-1 CCTV 架設可見視角相對位置

計畫期間起進行河川揚塵監視作業(延續進行監控)，依契約架設 3 處，分別為自強大橋旁、興山公園及西濱大橋北岸，相對視角位置與架設地點如圖 4.3.1-1，計畫期間監視時間累計 11 月次，相關監視成果如圖 4.3.1-2，今年度新增影像 AI 辨識經 AI 辨識發現河道裸露地揚塵成果如圖 4.3.1-4 及發現露天燃燒成果如圖 4.3.1-4。

| CCTV 架設點-自強大橋北岸 | 自強大橋北岸(拍攝鄉鎮二崙) |
| CCTV 架設點-興山公園 | 興山公園(拍攝鄉鎮崙背) |
| CCTV 架設點-西濱大橋 | 西濱大橋(拍攝鄉鎮麥寮) |

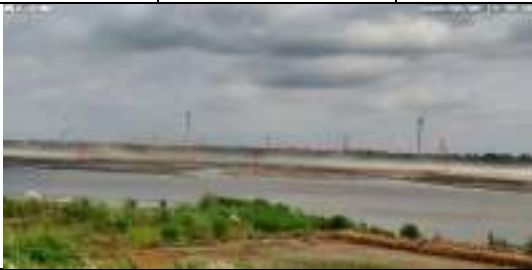
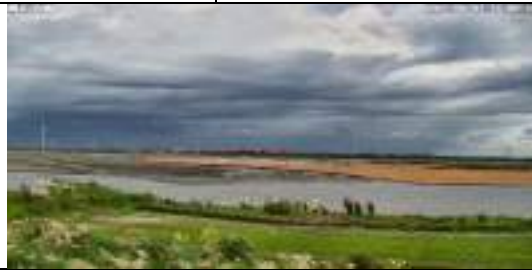
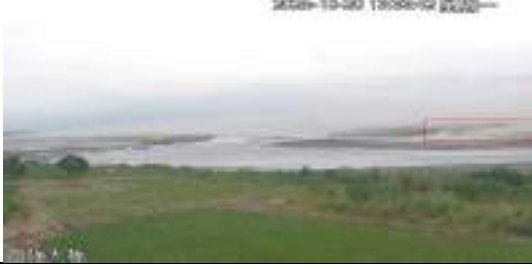
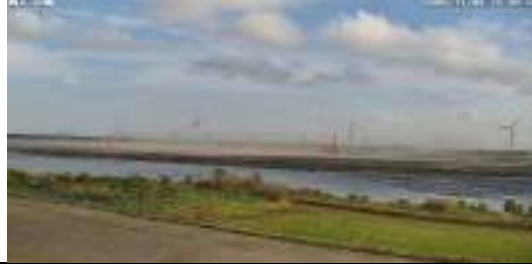
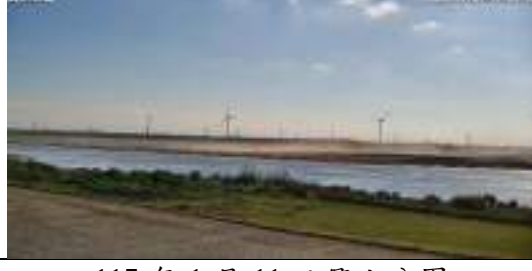
圖 4.3.1-3 CCTV 影像 AI 辨識揚塵發現情況

| 地點 | 通報天次 | 河川揚塵通報次數 | 非河川揚塵通報次數 |
|---|---|---|---|
| 114 年 8 月 9 日興山公園 | | 114 年 9 月 7 日興山公園 | |
| 114 年 10 月 20 日自強大橋 | | 114 年 11 月 2 日興山公園 | |
| 114 年 12 月 3 日興山公園 | | 115 年 1 月 11 日興山公園 | |

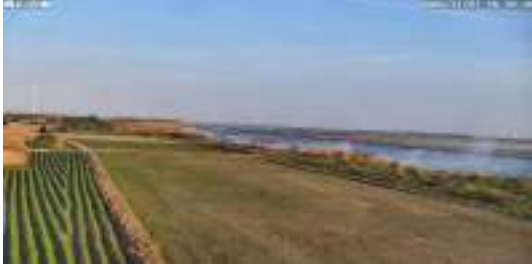
圖 4.3.1-4 露天燃燒發現情況

| | | 污染狀況及來源：<br>經興山公園 CCTV 發現在濁水溪<br>北岸高灘農地發產生露天燃燒 | |
| 發現時間 | 114/11/21 | 發現地點 | 興山公園 |

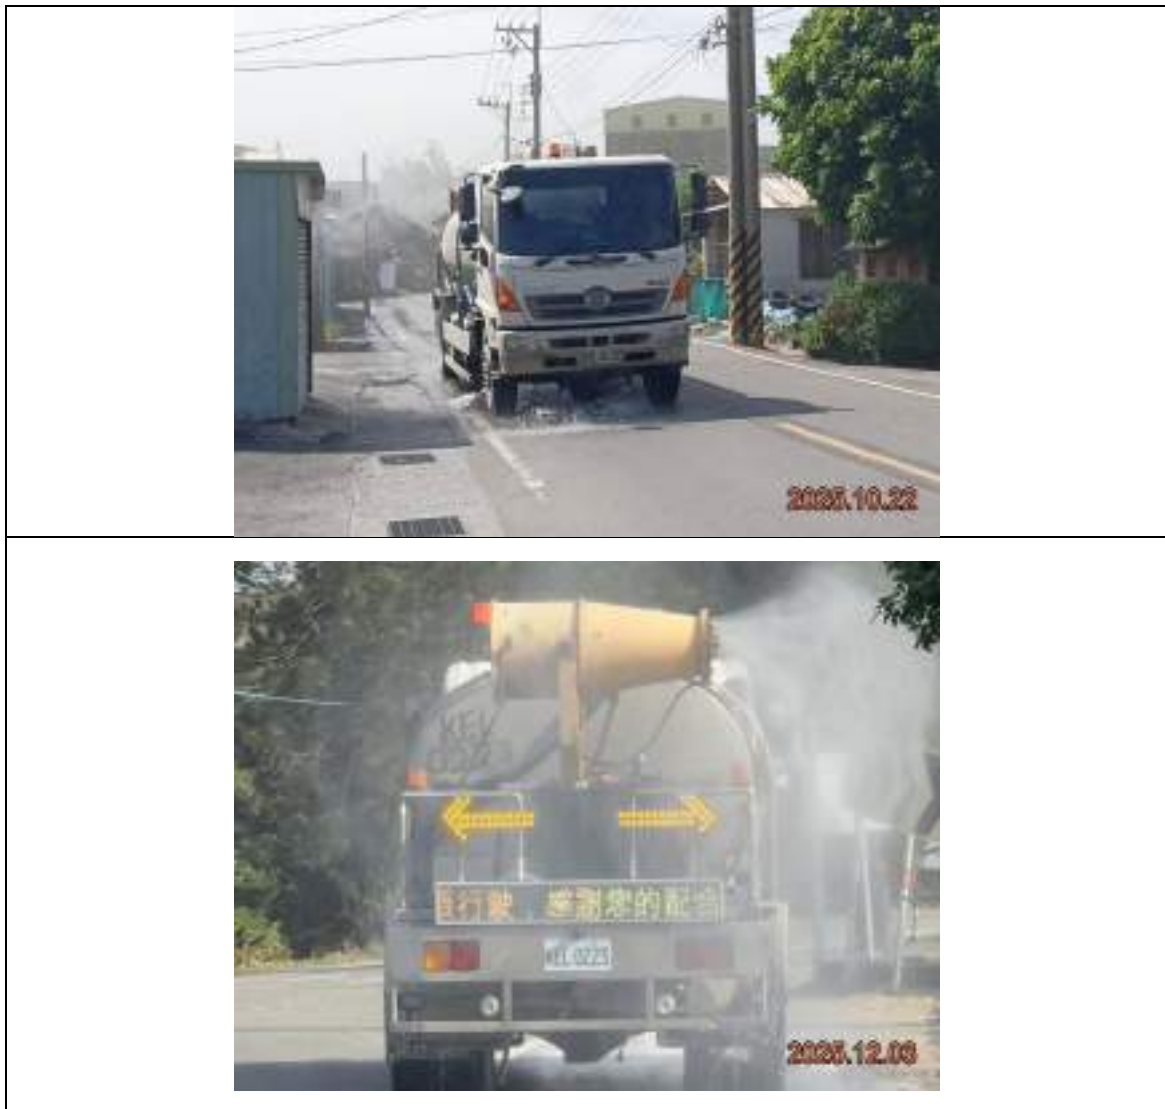
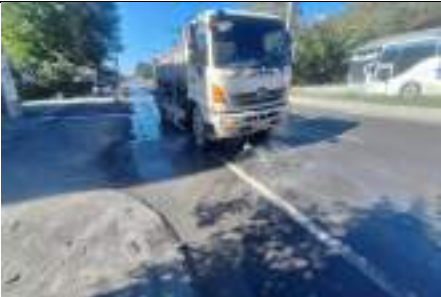
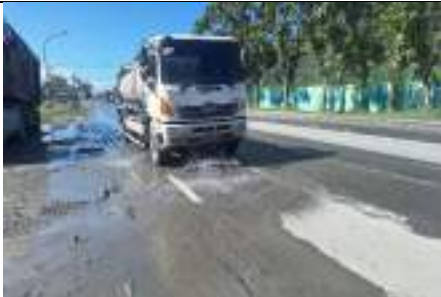
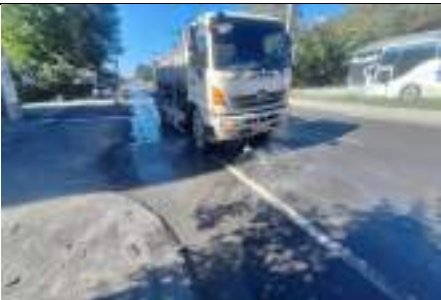
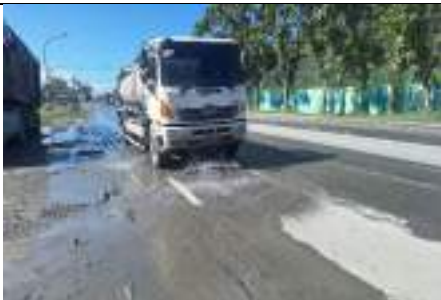
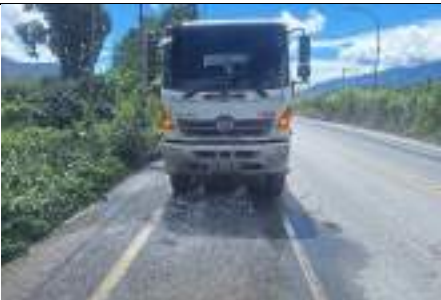
圖 4.4.5-1 霧砲除塵及道路髒污支援作業情形

為使河川揚塵發生時，能即時啟動霧砲除塵作業，本計畫於東北季風期間，針對二崙鄉、崙背鄉及麥寮鄉之堤防道路進行作業、並針對噴灑起迄點、霧砲噴霧方向進行調整，期間共計完成 93.8 公里，本計畫前往花蓮馬太鞍溪洪災環境清理洗街及消毒作業支援共計 12 天，支援認定有效公里數共計 190.53 公里，作業情形如圖 4.4.5-1。
