## 第五章 結論與建議

### 5.1 結論

#### 壹、斗六工業區-北側工廠

## 貳、斗六工業區-南側工業局監測井編號 DL03 地下水 PCE 污染來源查證作業

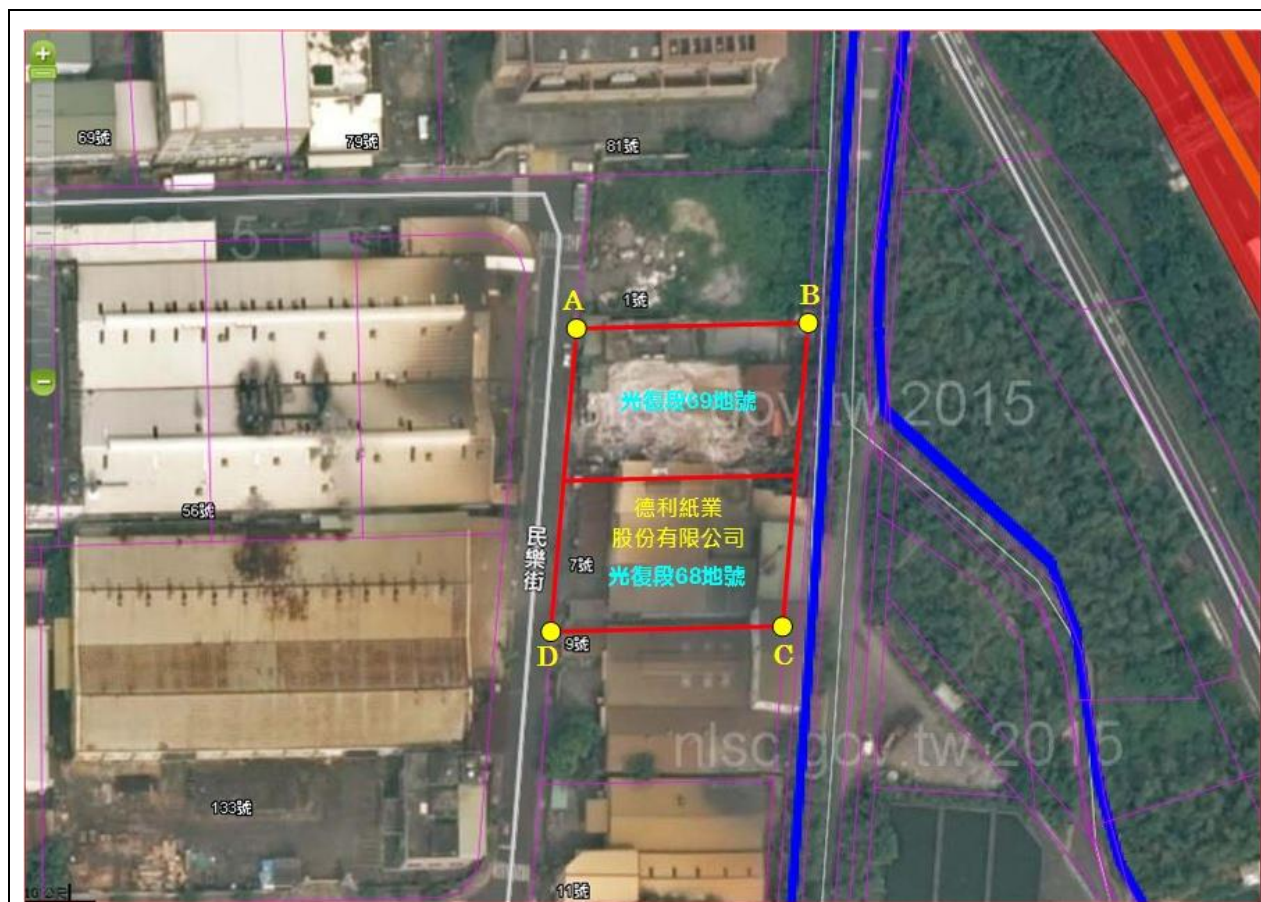
表 5.3-3 德利紙業股份有限公司公告資料表

| 基本資料 | 公告對象：德利紙業股份有限公司<br>公告污染物：重金屬銅(濃度：424 mg/kg(1.06 倍))<br>場址狀態：依土污法第七條第五項執行應變必要措施<br>列管日期：107 年 2 月 12 日 | |
| 公告地號 | 雲林縣斗六市光復段 68 地號、69 地號 | |
| 面積 | 2746 平方公尺 | |

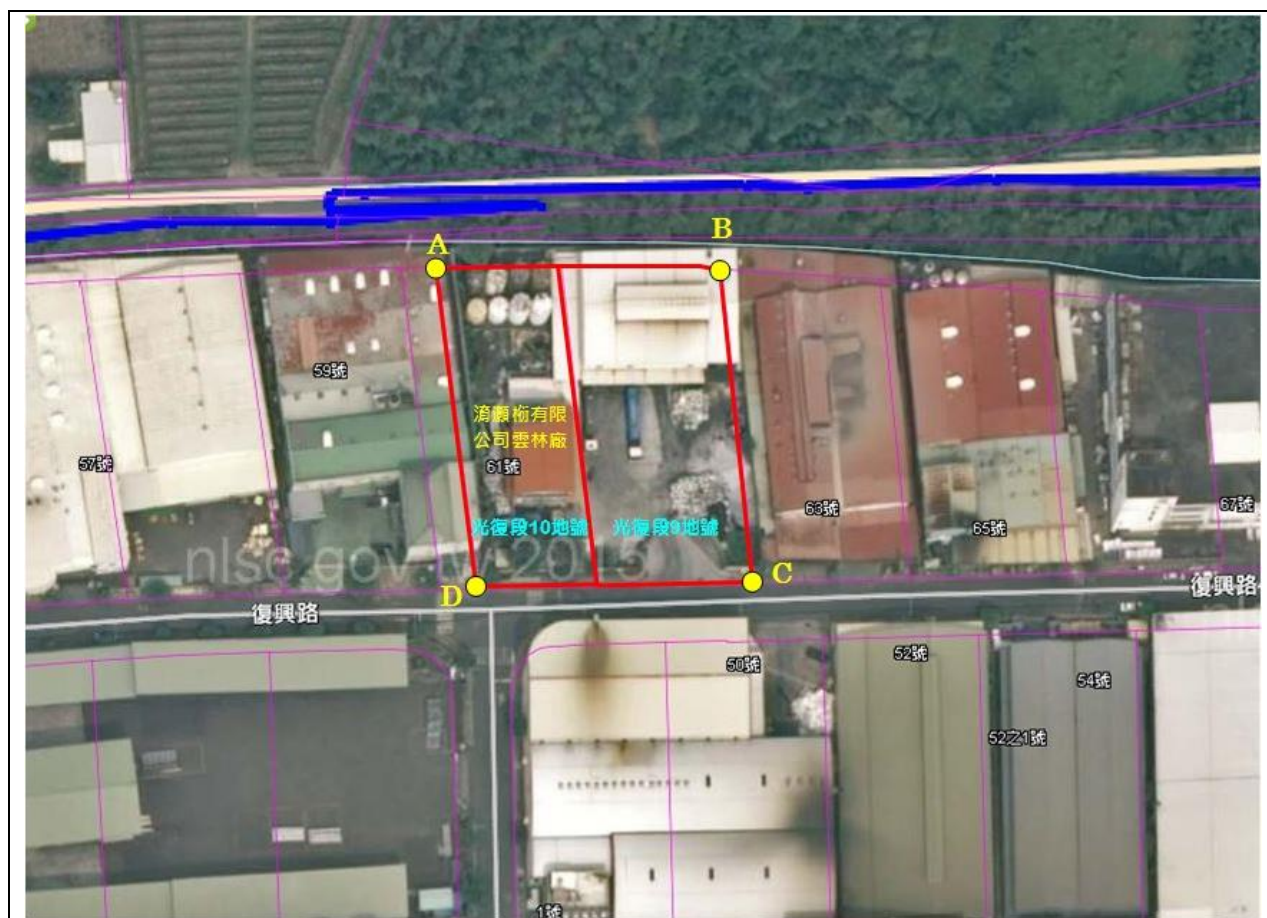
表 5.3-4 滄源衍有限公司斗六廠公告資料表

| 基本資料 | <p>公告對象：滄源衍有限公司斗六廠</p> <p>公告污染物：重金屬鉻(濃度：256 mg/kg(1.02 倍)及 340 mg/kg(1.36 倍))</p> <p>場址狀態：依土污法第七條第五項執行應變必要措施</p> <p>列管日期：107 年 2 月 6 日</p> | |
| 公告地號 | 雲林縣斗六市光復段 9 地號、10 地號 | |
| 面積 | 3252 平方公尺 | |

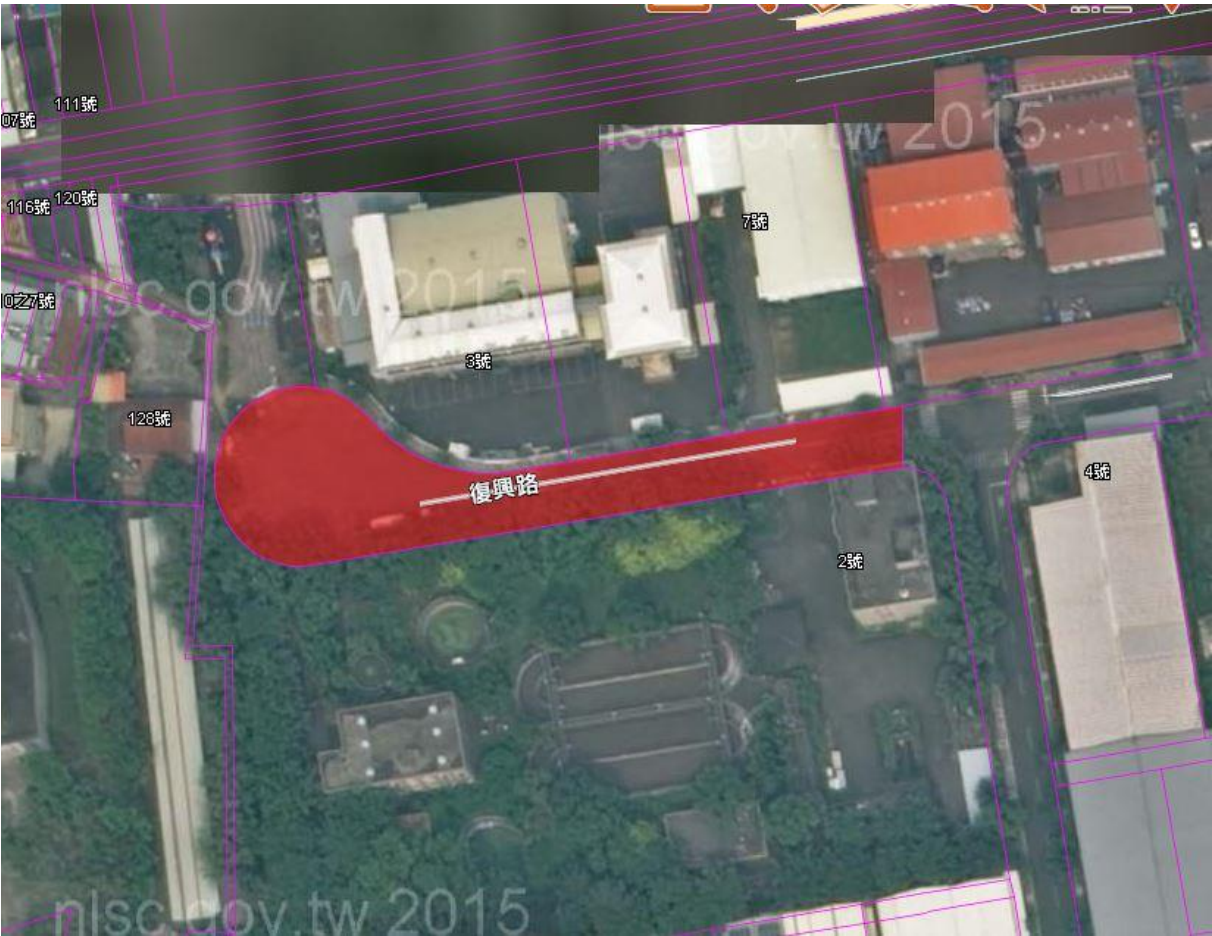
表 5.3-6 斗六市光復段 236 地號公告資料表

| 基本資料 | 公告對象：經濟部工業局斗六工業區服務中心<br>公告污染物：<br>1. 採樣點位 S02：土壤重金屬鉻 284mg/kg(1.13 倍)<br>場址狀態：依土污法第七條第五項執行應變必要措施 |
| 備註 | 斗六市光復段 236 地號為公有道路，經調查結果顯示，採樣點位 S02 污染行為人不明確，因此命污染土地關係人斗六工業區服務中心進行相關改善作業。 |

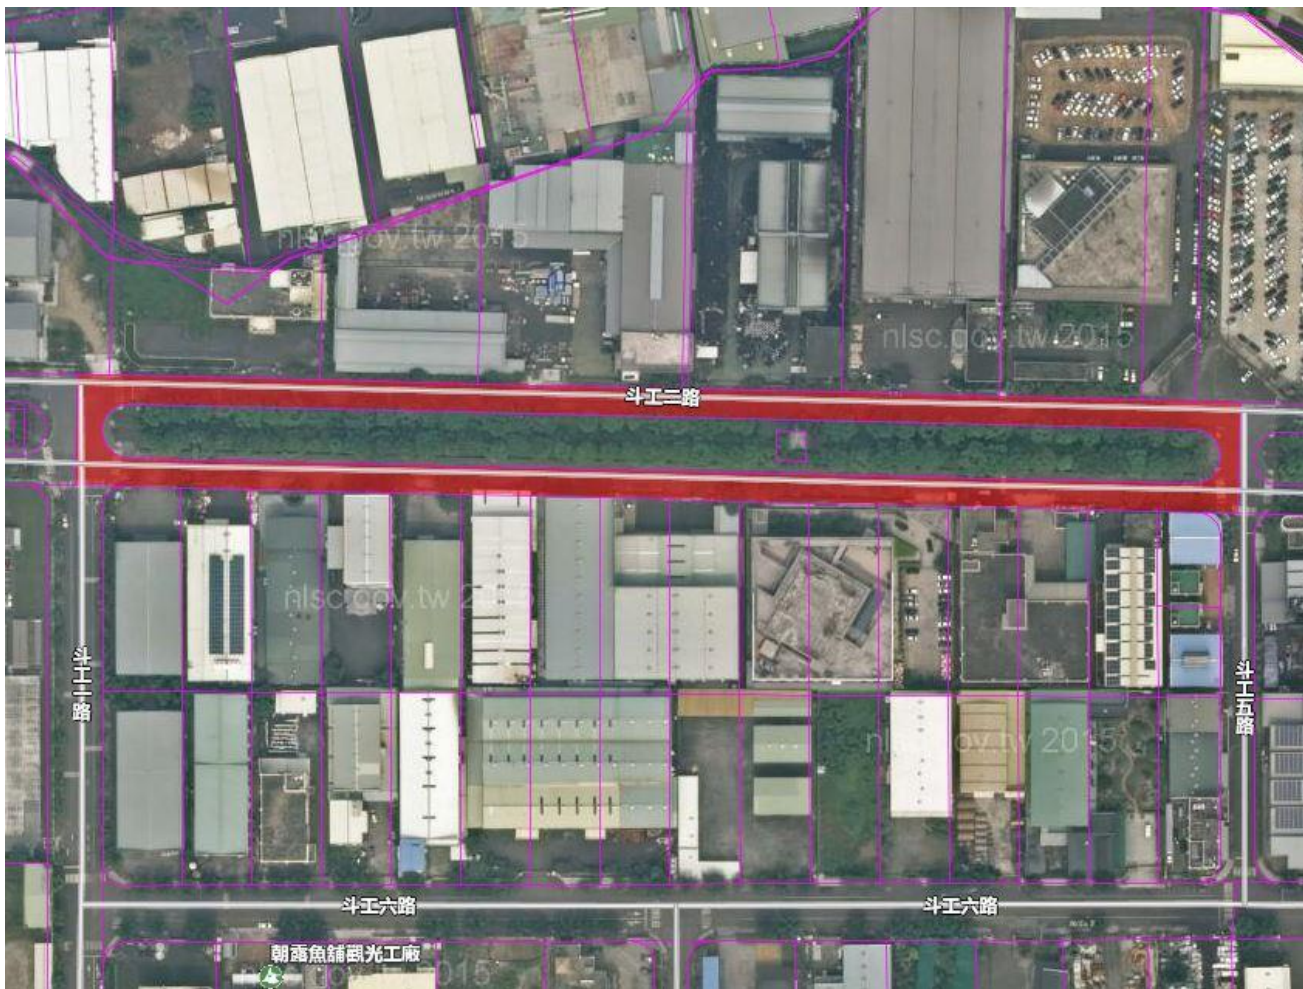
表 5.3-7 斗六市光明段 34 地號公告資料表

| 基本資料 | <p>公告對象：鋼藝工業有限公司、經濟部工業局斗六工業區服務中心</p> <p>公告污染物：</p> <ol style="list-style-type: none"> <li>1. 鋼藝工業廠房前道路綠地重金屬鉻、鎳(鉻 795mg/kg(3.18 倍)、鎳 432mg/kg(2.16 倍))</li> <li>2. 採樣點位 S45：土壤重金屬鉻 370mg/kg(1.48 倍)</li> </ol> <p>場址狀態：依土污法第七條第五項執行應變必要措施</p> |
| 備註 | <p>斗六市光明段 34 地號為公有道路，經調查結果顯示，鋼藝工業廠區外綠地座落於該地號，並於其廠區前方綠地檢出土壤重金屬污染，比對廠內環境樣品及廠外綠地土壤重金屬圖譜具關聯性，因此可命場所使用人執行相關應變必要措施，處理廠房前方超標土壤；另於該地號其它採樣點位 S45 污染行為人不明確，因此命污染土地關係人斗六工業區服務中心進行相關改善作業。</p> |

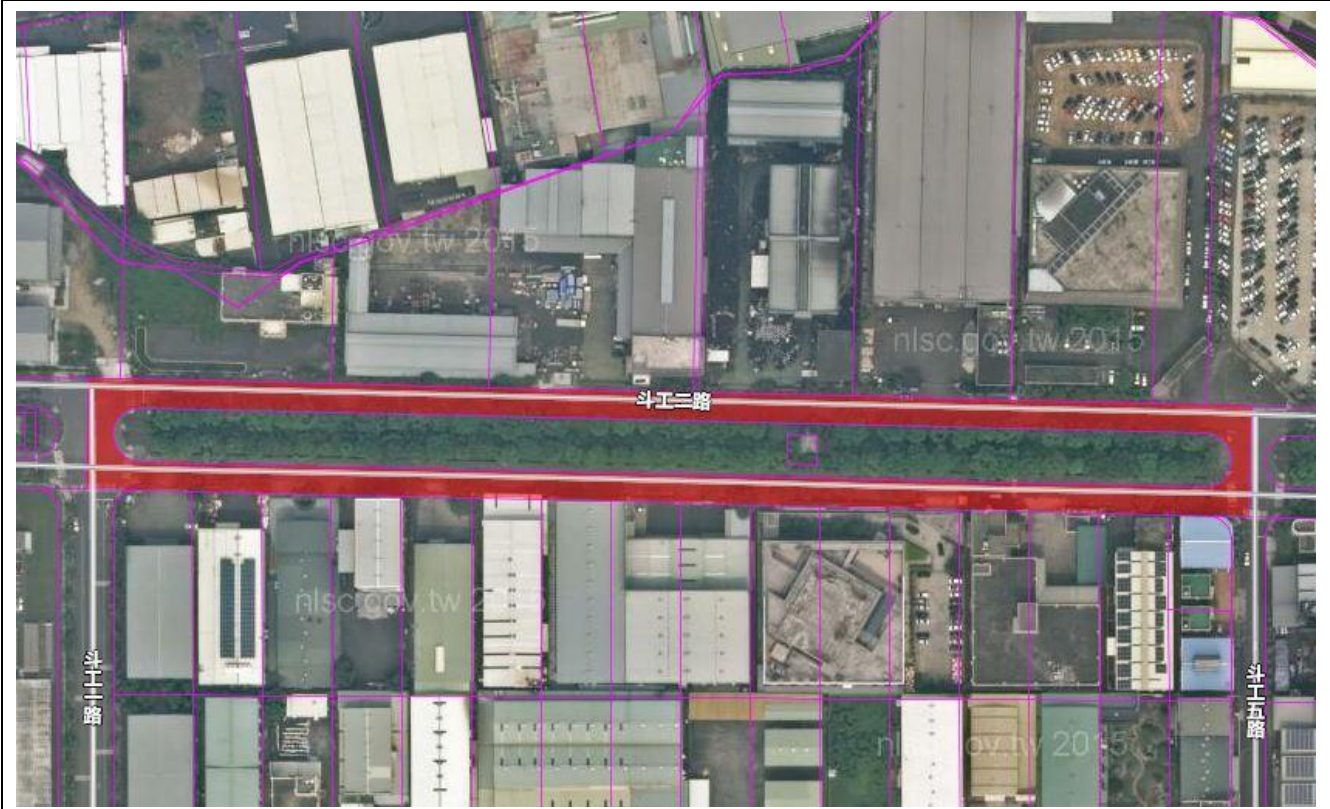
表 5.3-8 斗六市光明段 3 地號公告資料表

| 基本資料 | <p>公告對象：和峻重機械有限公司斗六廠、經濟部工業局斗六工業區服務中心</p> <p>公告污染物：</p> <ol style="list-style-type: none"> <li>1. 和峻重機械廠房前道路綠地重金屬鉻(鉻 795mg/kg(3.18 倍)、鎳 432mg/kg(2.16 倍))</li> <li>2. 採樣點位 S48：土壤重金屬鉻 362mg/kg(1.448 倍)</li> <li>3. 採樣點位 S54：土壤重金屬鋅 4070mg/kg(2.035 倍)</li> <li>4. 採樣點位 S55：土壤重金屬鉻、鎳(鉻 530mg/kg(2.12 倍)、鎳 240mg/kg(1.2 倍))</li> <li>5. 採樣點位 S56：土壤重金屬鉻 (鉻 292mg/kg(1.16 倍))</li> <li>6. 場址狀態：依土污法第七條第五項執行應變必要措施</li> </ol> |
| 備註 | <p>斗六市光明段 3 地號為公有道路，經調查結果顯示，和峻重機械廠區外綠地座落於該地號，並於其廠區前方綠地檢出土壤重金屬污染，比對廠內環境樣品及廠外綠地土壤重金屬圖譜具關聯性，因此可命場所使用人執行相關應變必要措施，處理廠房前方超標土壤；另於該地號其它採樣點位 S48、S54、S55、S56 污染行為人不明確，因此命污染土地關係人斗六工業區服務中心進行相關改善作業。</p> |

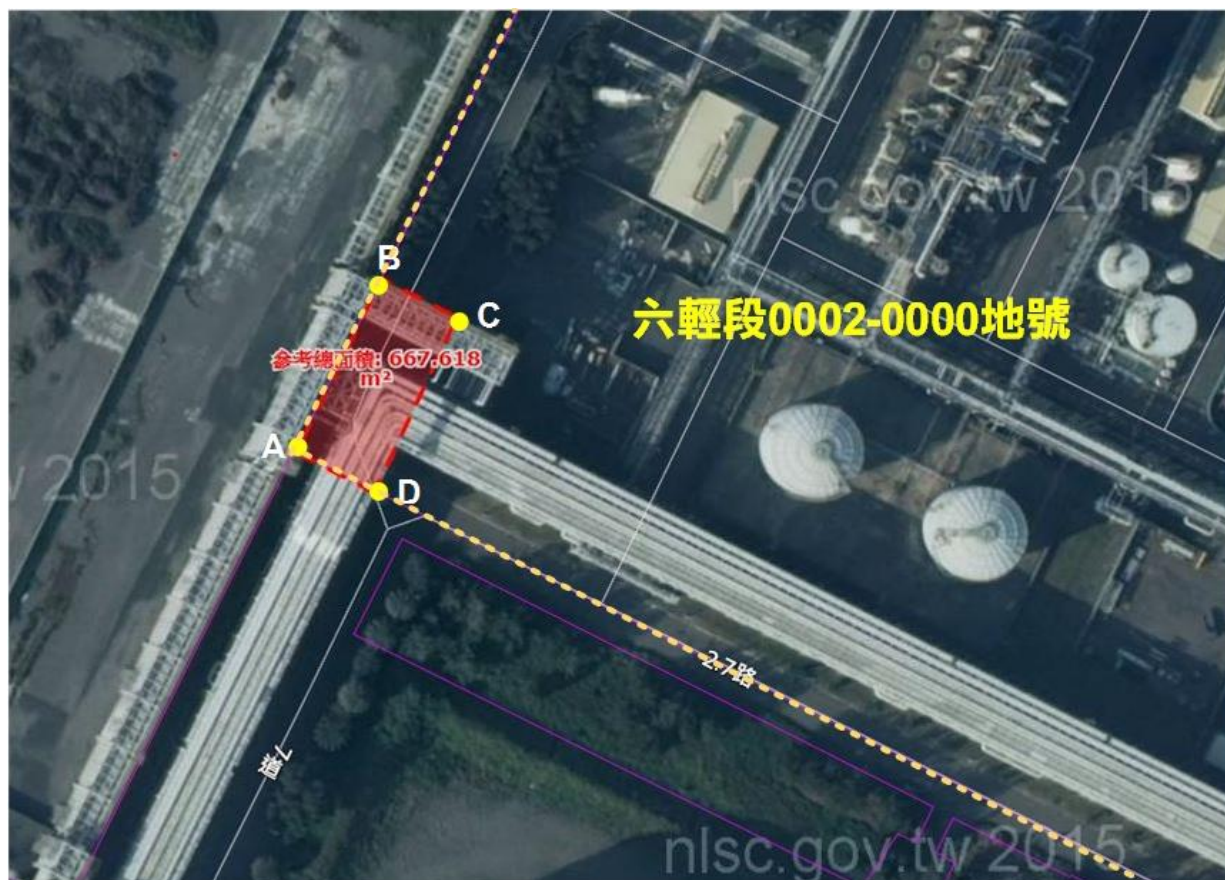
表 5.3-14 麥寮鄉六輕段 0002-0000 地號公告資料表

1. 環評承諾土壤點位 S24 表土樣品重金屬鋅濃度 2710mg/kg，已超出土壤管制標準，揮發性有機物及半揮發性有機物測值皆為 N.D，總石油碳氫化合物濃度為 133 mg/kg；裡土樣品重金屬鋅濃度 1020 mg/kg，已超出土壤監測標準，揮發性有機物及半揮發性有機物測值皆為 N.D，總石油碳氫化合物濃度為 42 mg/kg。
2. 經本團隊現勘後確認，S24 點位鄰近之高架公共管線正在進行除鏽油漆防蝕工程，工程範圍及 S24 採樣點皆屬於六輕段 0002-0000 地號。
3. 環保局於 106 年 10 月 13 日依土污法第七條第五項命台灣化學纖維股份有限公司針對六輕段 0002-0000(部份)地號採取應變必要措施。

| 基本資料 | 公告對象：台灣化學纖維(股)公司芳香烴三廠<br>公告污染物：土壤重金屬鋅(濃度：2710 mg/kg(1.35 倍))<br>場址狀態：依土污法第七條第五項執行應變必要措施<br>列管日期：106 年 10 月 13 日 | |

| 項次 | 工作項目 | 查核工廠/綠地/監測井 | | 調查結果 | 行政管制措施 |
|---|---|---|---|---|---|
| 5 | 六輕工業區區內土壤調查結果 | S24 | 麥寮鄉六輕段 0002-0000 地號(部分地號) | 重金屬鋅超過土壤污染管制標準(2710 mg/kg) | 依據土壤及地下水污染整治法第七條第五項準用第十五條第一項規定，命土地關係人台化公司採取應變必要措施，以減輕污染影響或避免污染擴大。 |
