雲林縣環境保護局委託研究  
雲林縣112年海洋環境整體管理及維護計畫  
(海洋廢棄物治理計畫、海洋污染防治與應處  
計畫、海域環境監測計畫)

期末報告(定稿)

計畫編號：112-025

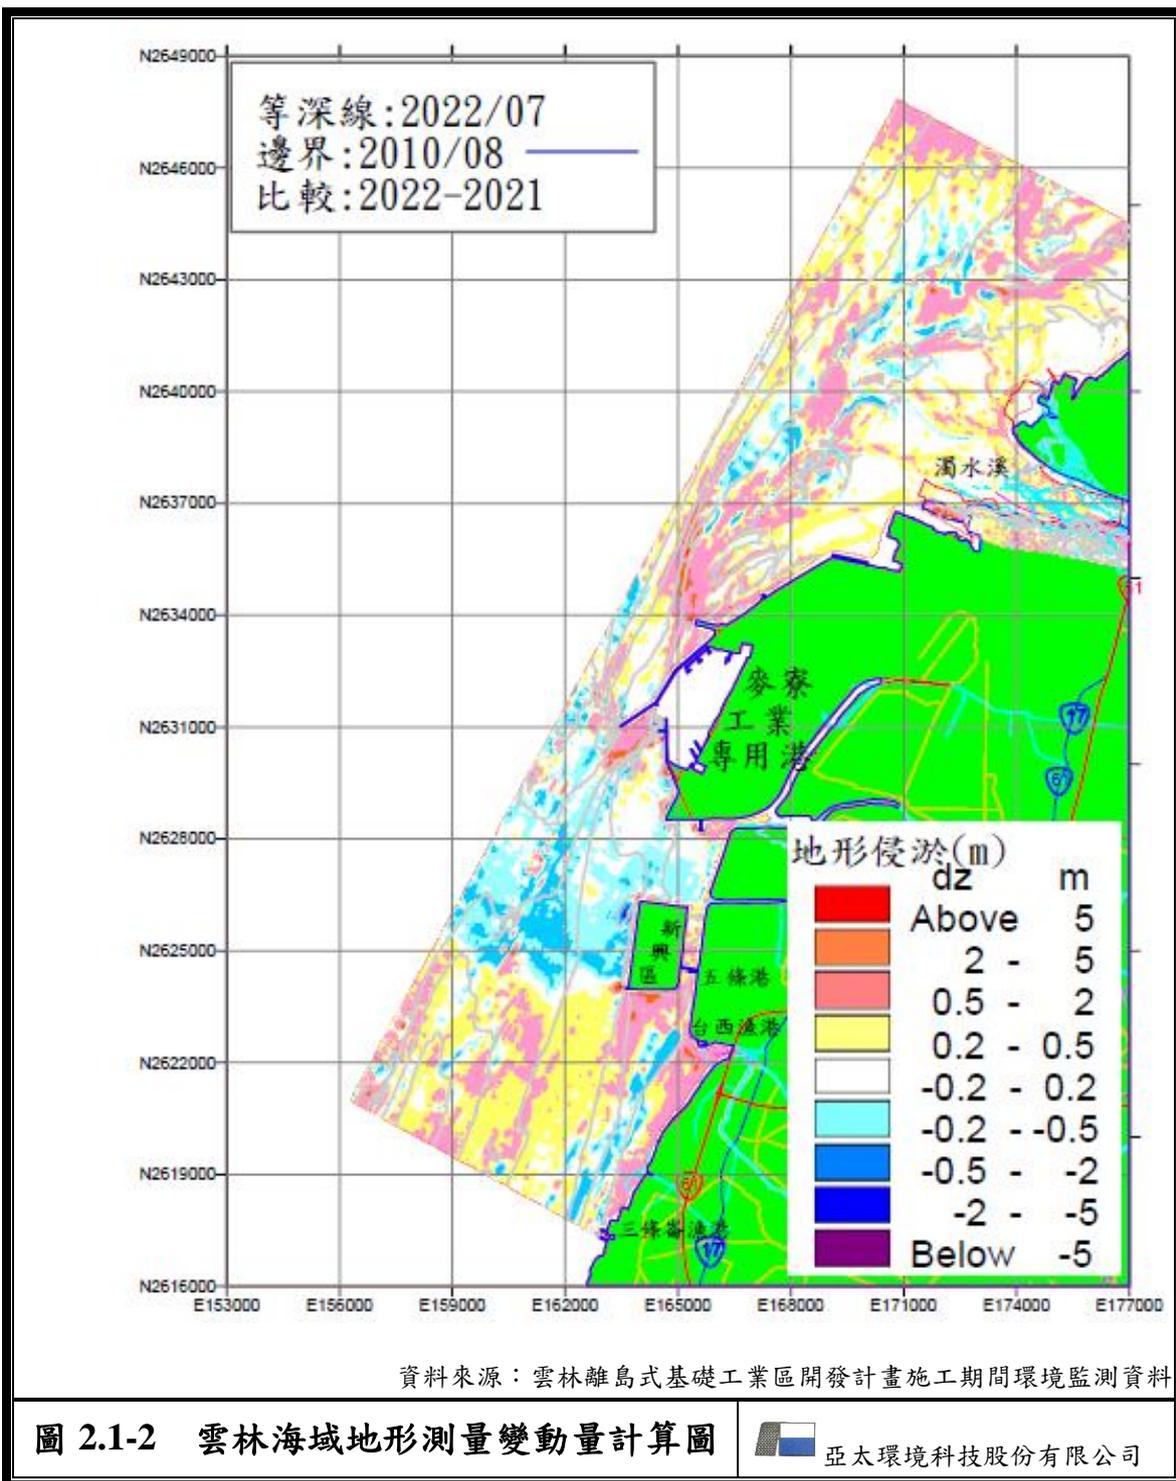
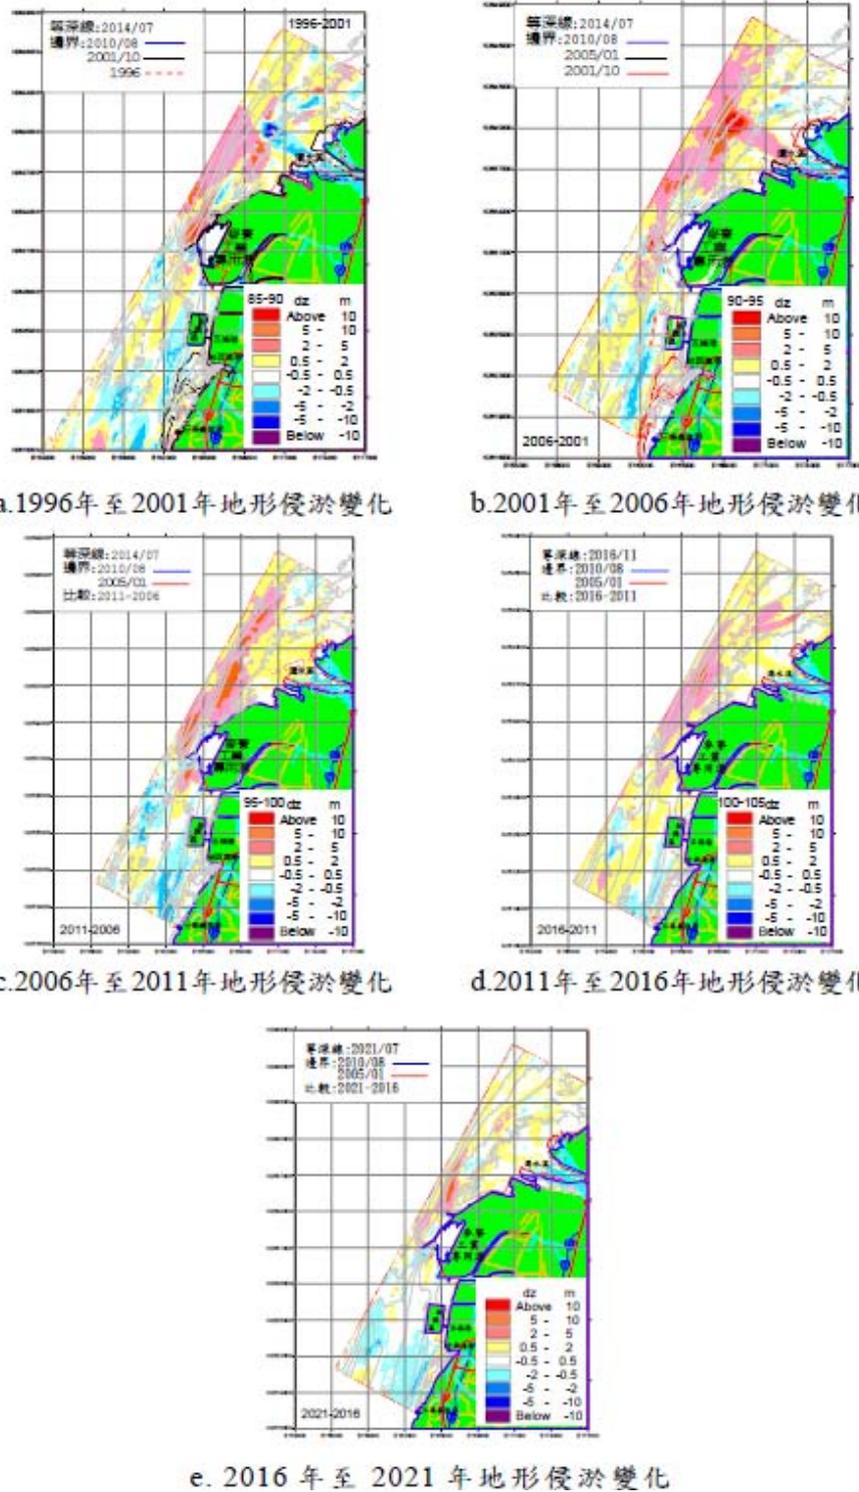
**圖 2.1-3 雲林海域不同時期海域地形水深侵淤變化圖(85~111 年期間)**

由長期侵淤變化可知(圖 2.1-3)，最大淤積深度達 23.8m，區位位於西防波堤外側，且濁水溪河口南側的最大淤積深度達 20m。而新興區南側至三條崙漁港海岸呈現侵蝕情形，累積最大侵蝕深度達到 13.9m。

整體而言，濁水溪河口至麥寮港西防波堤間之海域，歷年地形變化主要呈現淤積現象，新興區附近之海域，則略呈現侵蝕大於淤積現象。

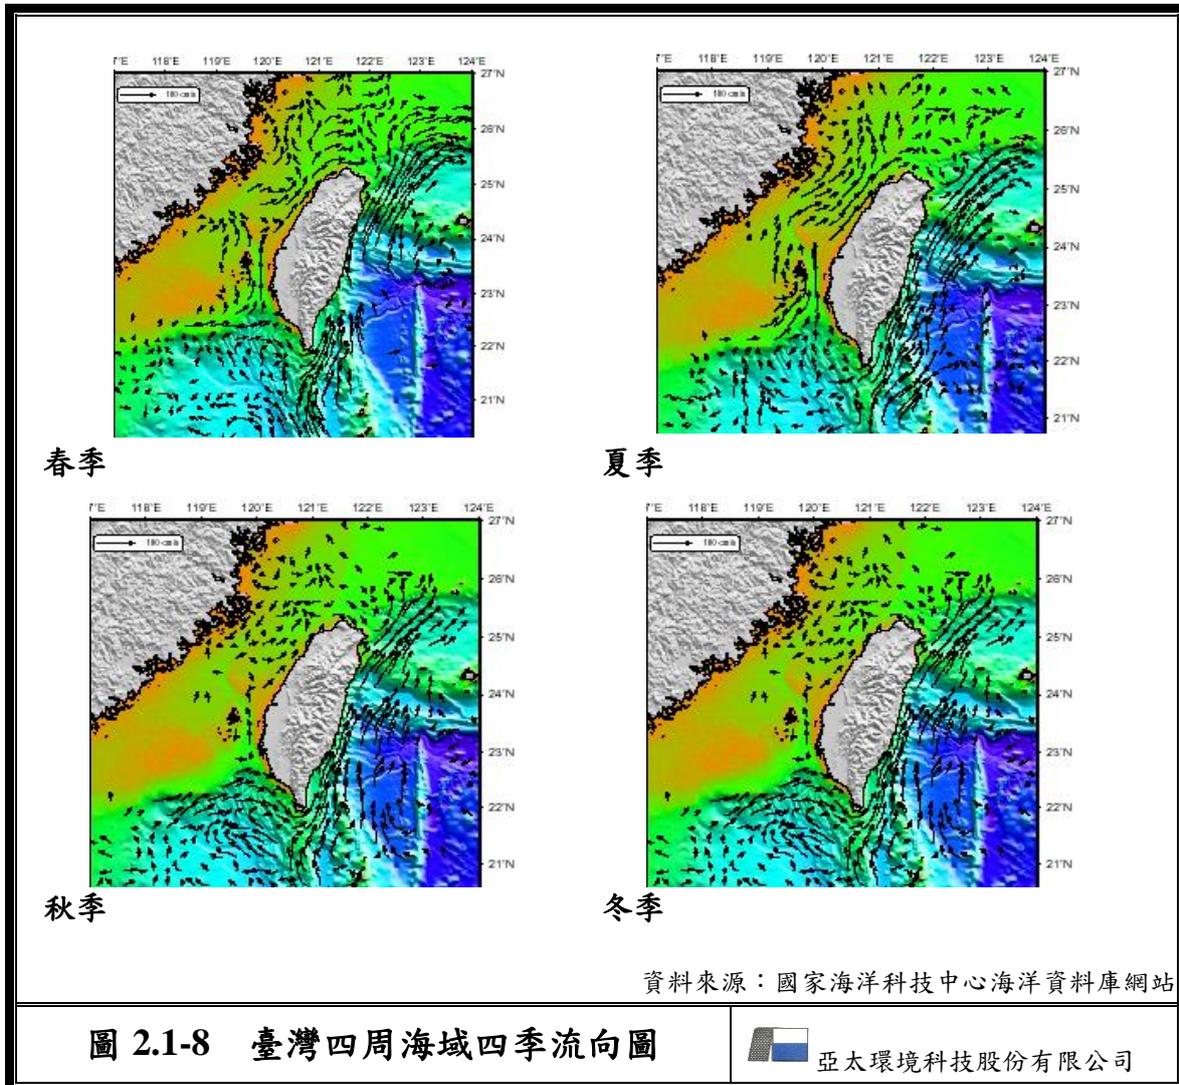
臺灣附近的洋流分佈依季節有兩種主要型態，夏季時黑潮流經臺灣東部外海，西南季風所引起的洋流從南海流入臺灣海峽，然後進入東海。黑潮是一股高溫、高鹽的海洋表層流，源自赤道以北的太平洋，經菲律賓東北轉而沿著臺灣的臺東、花蓮外海北上，流速穩定，終年不斷。黑潮及南海所帶來的海水，都是溫度較高的暖水；因此，夏季時，臺灣沿海地區的濕度大、氣溫高，南北間的溫度差異也甚小。冬季時黑潮主流仍然通過臺灣東部近海，黑潮支流則由臺灣南端進入臺

灣海峽。此外，來自北方的中國沿岸流，則沿著臺灣海峽南下，與黑潮支流在澎湖群島交會，再一起流入南海，如圖 2.1-8 所示。近岸海域則以潮流為主要海流特性，一般潮流皆往復變化，平緩穩定，惟貼近海岸處，因地形效果，流速及流向均複雜多樣，不易觀測掌握。

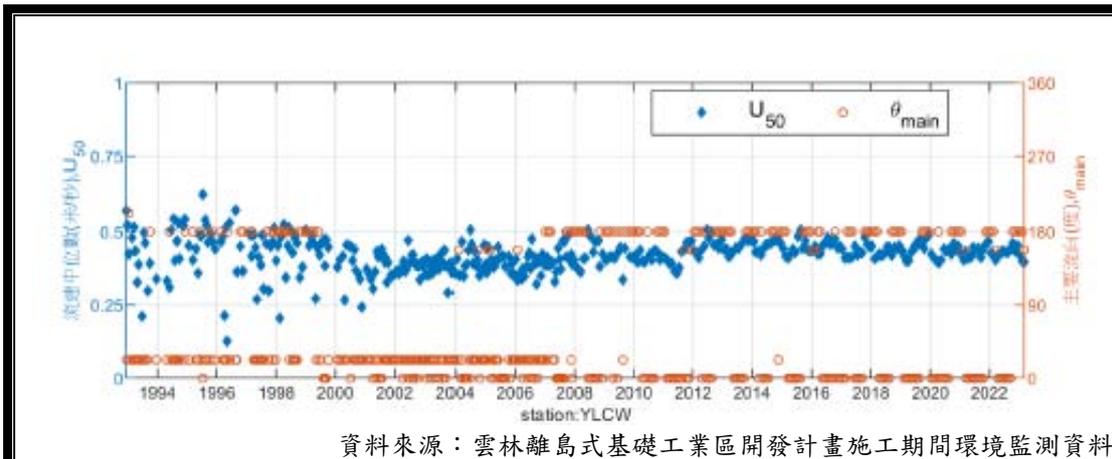
圖 2.1-9 歷年流速中位數與主流向

統計歷年 YLCW 各測次流速中位數與主流向(圖 2.1-9)、最大流速與對應流向(圖 2.1-10)、 $M_2$  分潮流速長軸振幅與方位角(圖 2.1-11)及淨流流速與淨流流向(圖 2.1-12)，流速於麥寮港西防波堤興建完成後在一般統計條件(中位數、 $M_2$  分潮長軸振幅)略有微幅增加趨勢，另外近幾年東北季風或颱風期間屢次測得超過 4 節(約 2 米/秒)之最大流速，其原因與退潮流受西防波堤阻擋產生束縮加速流動有關。111 年西防波堤興建完成後至 97 年，YLCW 淨流流速與流向分別有逐年遞減與變化範圍逐年增加之趨勢，究其原因西防波堤興建完成後退潮流向受其阻隔與漲潮流向主軸並不一致。近期海域地形之轉變使海流逆時針轉為南-北較一致之流向，淨流流速與流向之變化明顯趨於較為一致之夏冬季淨流流速較大(洋流與風驅流影響)，春秋季淨流流速較小，淨流流向由東北季風期轉夏季由偏南向逆時針向岸往偏北向之趨勢。本年度仍持續近幾年之趨勢。

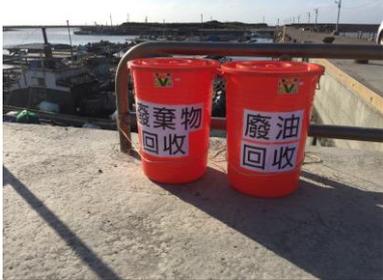
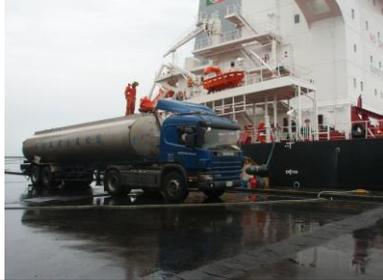
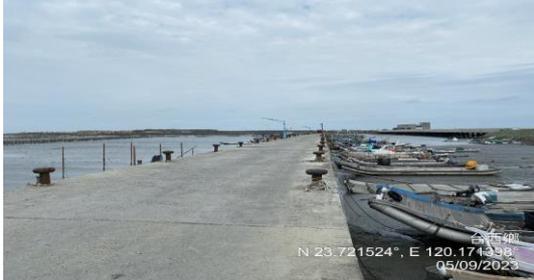
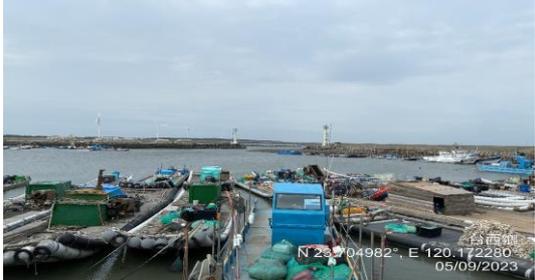
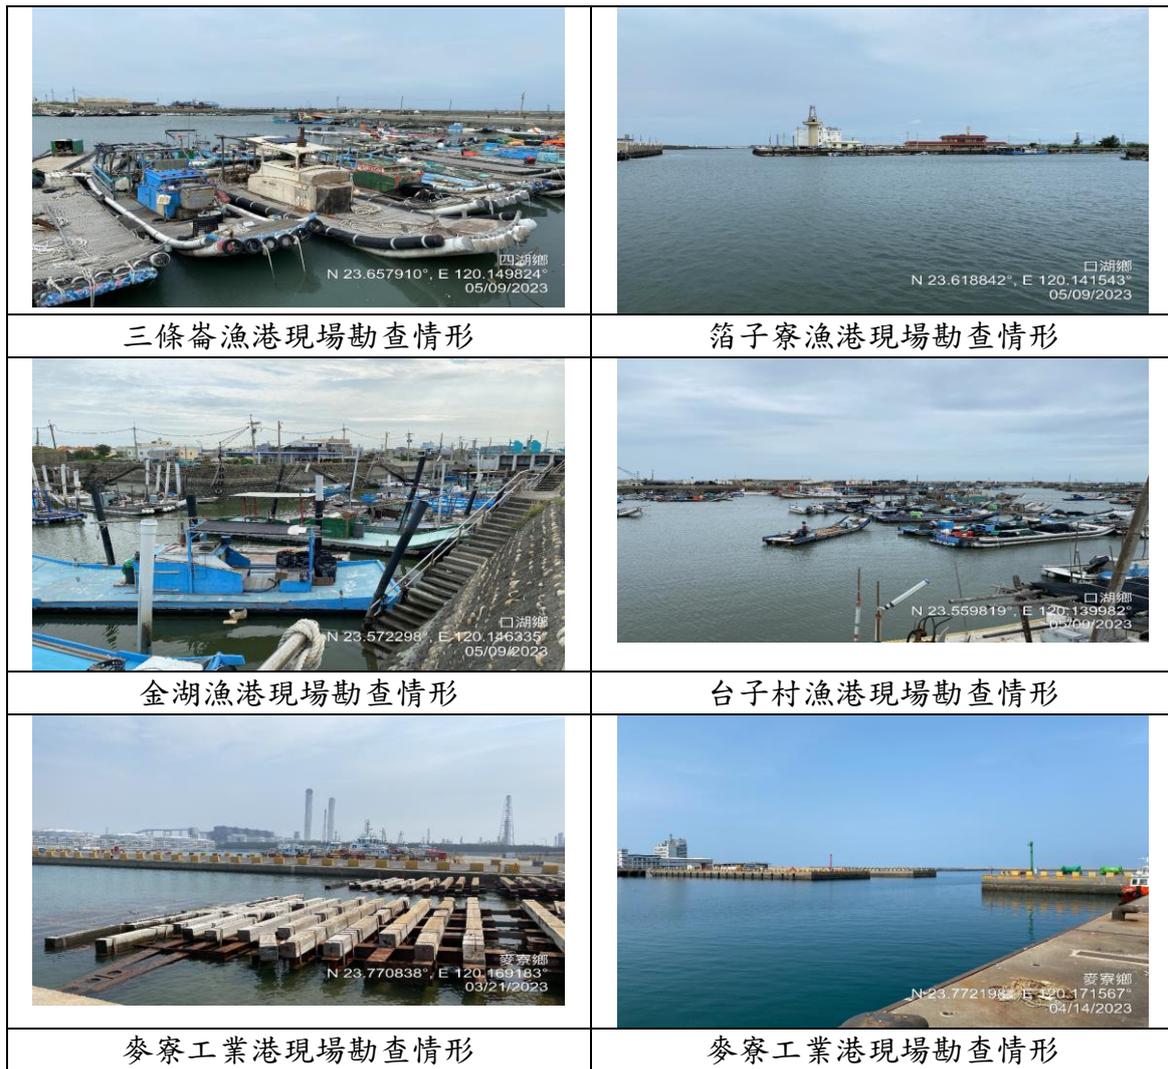
圖 3.2-2 港區稽查照片(節錄)

<p>漁港區域廢棄物及廢油污水回收設施</p>	<p>麥寮港區廢棄物及廢油污水回收設施</p>

<p>台西漁港 N 23.721524°, E 120.174398° 05/09/2023</p>

<p>台西漁港 N 23.704982°, E 120.172280° 05/09/2023</p>
<p>五條港漁港現場勘查情形</p>	<p>台西漁港現場勘查情形</p>

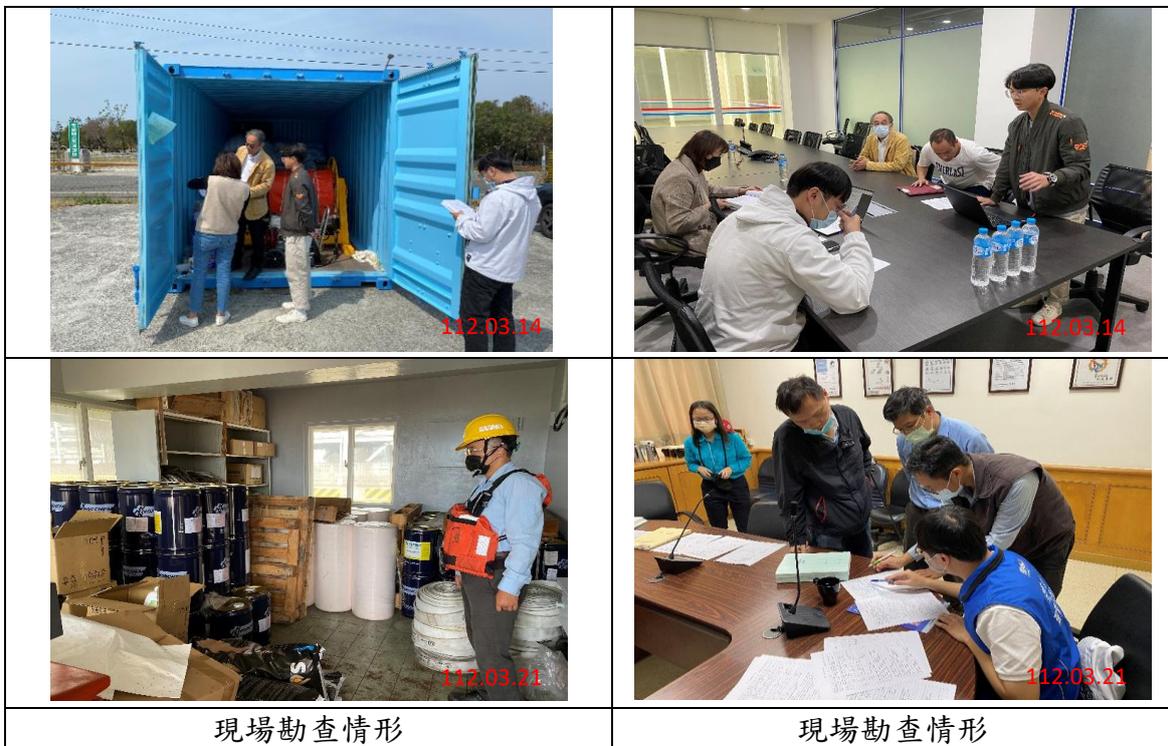
圖 3.2-3 陸上污染源稽查情形

船舶	<input type="checkbox"/> 船舶違反規定排油(污)水、油、廢棄物或其他污染物質於海洋 <input type="checkbox"/> 船舶裝卸、載運油、化學品及其他可能造成海洋污染之貨物，未採取適當防污措施 <input type="checkbox"/> 船舶建造、修理、拆解、打撈及運移未採取適當設施並清除污染物質 <input type="checkbox"/> 船舶未依規定投保污染責任險或提供擔保																																								
稽查情形	1. 查核該公司海洋污染緊急應變計畫、排油計畫、溢油計畫(第2次修正)已送請環保局審查。 2. 查核該公司公共區外圍及責任保險單，排油日期至2023年9月30日，延展至2025年9月30日止。 3. 查核該公司海洋污染緊急應變器材與計畫書數量相符。																																								
稽查人員	蔡嘉祥 蔡嘉祥																																								
簽名	蔡嘉祥 蔡嘉祥																																								
簽章	蔡嘉祥 蔡嘉祥																																								
備註

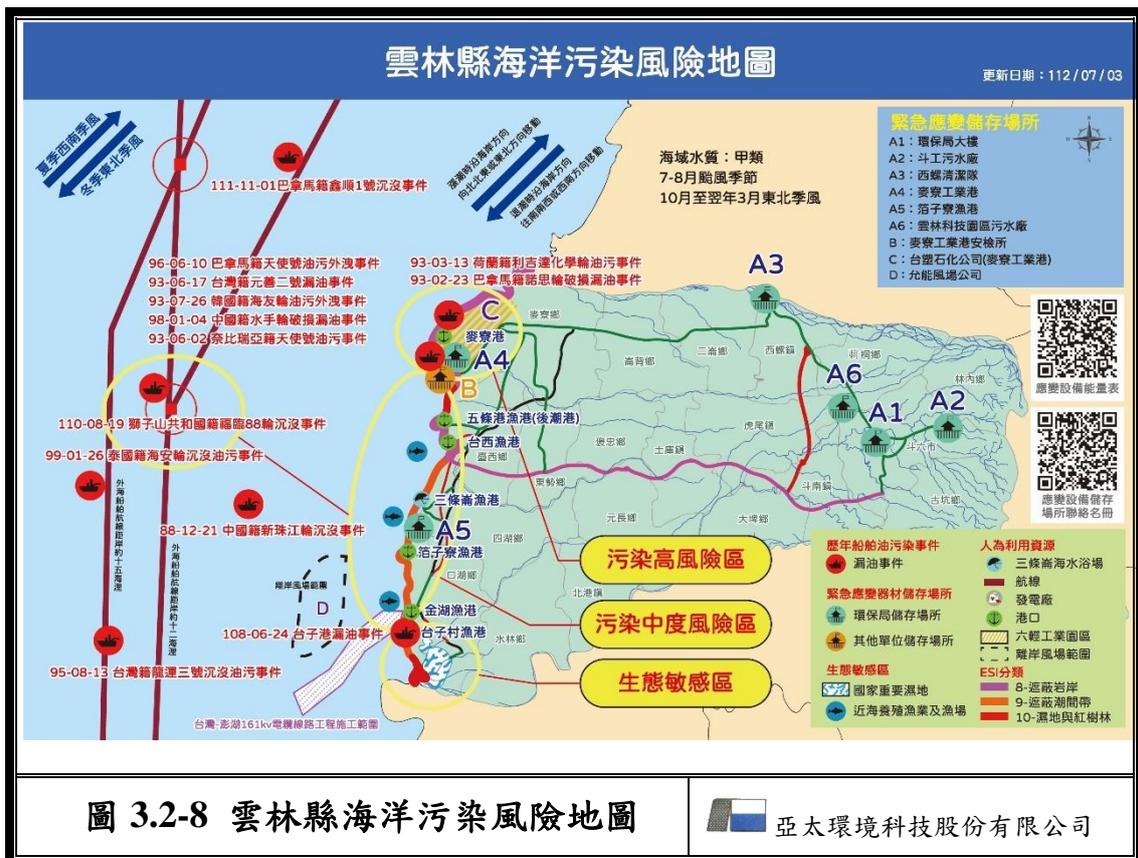
圖 3.2-8 雲林縣海洋污染風險地圖

為能充分掌握全縣應變能量，俾利於污染事件中迅速反應、減少環境傷害，本年度重新繪製海洋污染風險地圖，依據海保署要求及委員意見，將港口標示、航線、海污高風險區域、歷年海洋污染事件發生地點、海岸敏感區域、應變設備儲存場所、ESI 海岸分類等資訊彙集於一張地圖內，並將本縣及聯防體系之應變量能及聯絡資訊以 QR-code 方式呈現，風險地圖電子檔資料並已上傳於海洋污染防治管理系統中。風險地圖亦輸出為具防水、可折疊之紙本，並將風險地圖納入本縣海洋污染緊急應變計畫書附件中，若不幸發生污染事件時能於第一時間攜至現場，供現場指揮官參採使用，以利選取最適合現場之應變方式，修正後之風險地圖請參見圖 3.2-8。

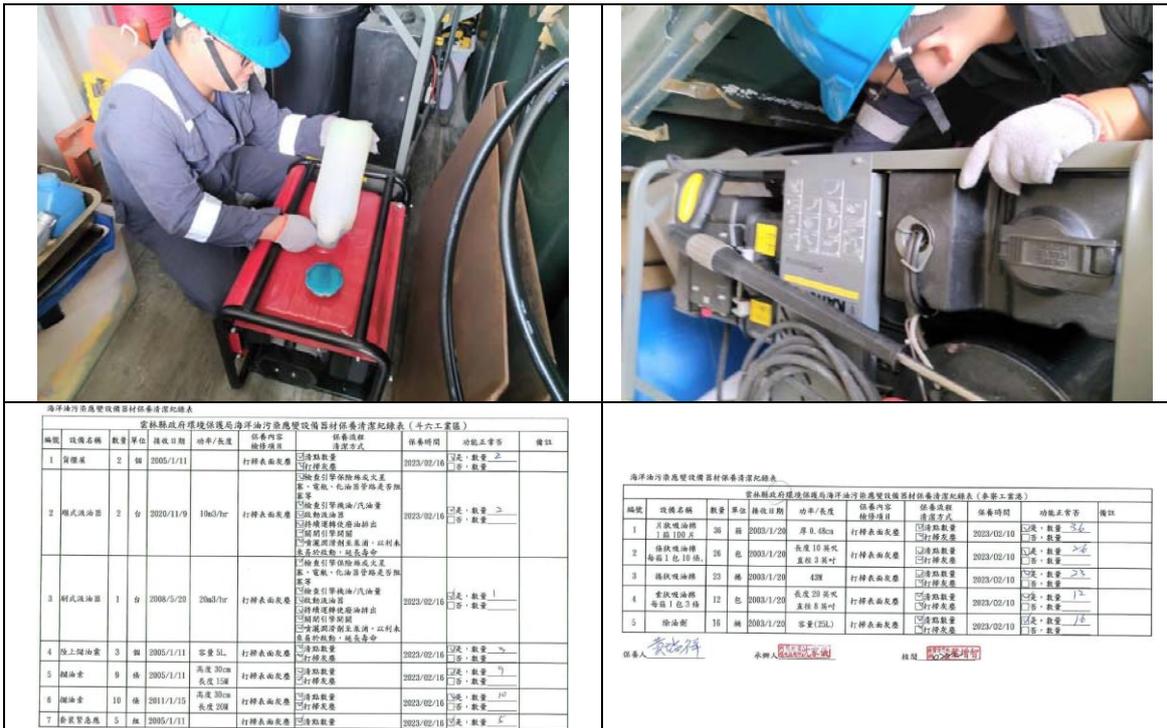
圖 3.2-9 污染緊急應變器材清點維護保養情形

由於汲油器材常見之故障原因大多均為長時間沒有發動，造成電瓶沒電甚至毀損所致，因此本計畫於每季保養時針對耗電設備進行發動，以確保電瓶能正常使用，污染緊急應變器材清點維護保養情形如圖 3.2-9，保養之注意事項如表 3.2-22 所示。

- 1.先進行汲油器之清洗，汲油器清洗以捲軸、油壓器及其他含金屬配件部位為重，清洗後再以潤滑油塗抹，讓機械保持最佳狀態，俾利日後易於操作。
- 2.除清洗乾淨外，應將管線內積存的壓力排出。
- 3.若汲油器內部被污染，利用柴油來進行清除工作後，應將柴油倒入再抽出。
- 4.試以電瓶發動，若不能啟動則查看電瓶是否毀損，若已毀損則進行電瓶更換作業，或以外接電力進行設備啟動。
- 5.測試汲油器是否能正常運作，若不能正常運轉則查核是否有零件故障，若有則進行更換作業。

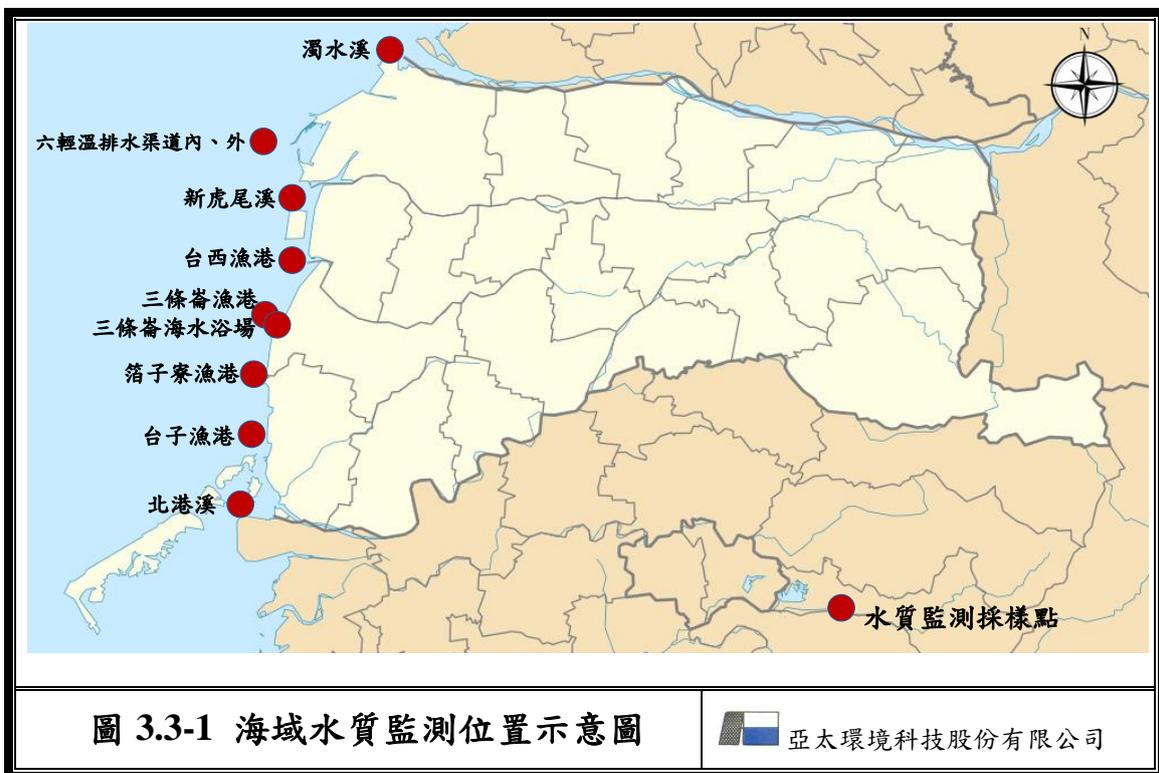
一、海域環境監測內容：本年度進行海域水質、港口水質、港口底泥及遊憩海灘水質進行監測，監測項目及頻率如第一章所示，採樣位置示意圖及座圖請參見圖 3.3-1 及表 3.3-1。

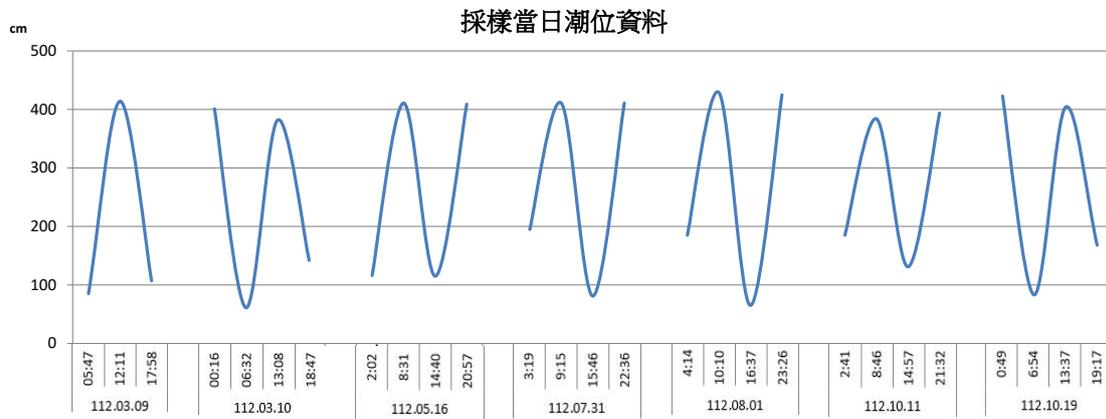
圖 3.3-2 本年度採樣當日潮位變化說明

本年度第一季於 112 年 3 月 9、10 日、第二季於 5 月 16 日、第三季於 7 月 31 日及 8 月 1 日、第四季於 10 月 11、19 日，共計已完成 4 季次海域水質、港口水質及遊憩海灘水質監測作業，採樣當日潮位變化資料則繪製於圖 3.3-2，並於採樣同時針對測站附近海面進行目視調查海漂垃圾，4 季次於測站附近皆未於海面發
