「103 年度雲林縣土壤及地下水污染  
調查及查證工作計畫」  
期末報告(定稿本)

計畫編號：102-067

雲林縣環境保護局編印

中華民國 103 年 12 月

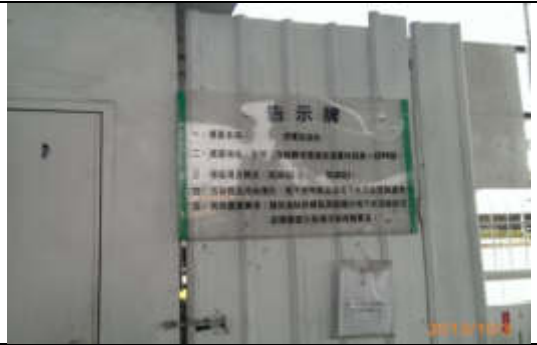
| <p>無列管場址告示牌，場址方改善狀況</p> | <p>向地主說明勿於此農地上進行作物種植</p> |

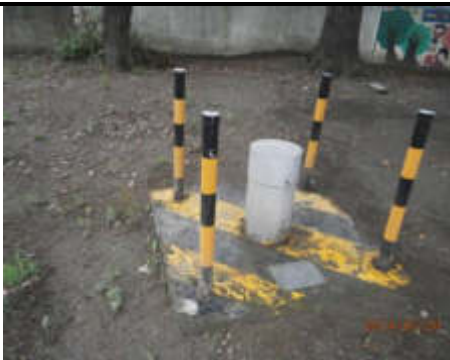
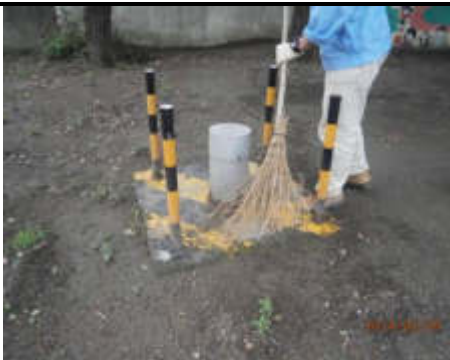
| 監測井 | 維護前 | 維護後 |
|---|---|---|
| 大屯國小<br>(P00007) | | |

- 1.大屯國小(P00007)：第二季巡查時發現周圍沙土有部分掩蓋到水泥平台，已於現場清掃完成。
- 2.台西國小(P00008)：第一季巡查時發現井頂蓋遺失，現場先放置三角錐警示，並於第二季巡查時補上井頂蓋，並完成內外蓋密合及螺絲拴緊確認，以及周圍枯葉清掃。
- 3.二崙國小(P00011)：因本監測井水泥平台與地面齊高，易遭周圍枯葉掩埋，故每季巡查時需立即清理。
- 4.大同國小(P00012)：第四季巡查時監測井周圍落葉散佈，已完成平台及周圍清理作業。
- 5.文光國小湖口分校(P00014)：第一季巡查時發現，此監測井平台上落葉堆積嚴重，已立即清除，並於第三季時執行警示柱補漆作業。
- 6.文昌國小(P00015)：第四季執行周圍落葉清理。
- 7.和平國小(P00017)：第四季執行周圍環境清理，枯枝清除作業。
- 8.麥寮國小(P00018)：第四季巡查時發現周圍有大樹枝，已完成移除作業。
- 9.育英國小(P00303)：本監測井所在位置雜草較為密集，已於巡查時清理周圍雜草。
- 10.廉使國小(P00040)：第二季巡查時有井中積水之狀況，立即將積水狀況處理完畢。
- 11.斗六工業區上游(P00090)：第一、三、四季巡查時周圍雜草叢生，已初步完成周圍環境清理避免監測井遭掩蓋。
- 12.雲林科技工業區下游(P00091)：水泥平台無黑黃相間警示漆，已於第二季巡查時完成重新上漆作業。
- 13.元長工業區上游(P00092)：周圍常堆積垃圾及雜物，均於巡查時清理周遭環境，並告知服務中心管理人員避免於監測井旁堆置廢棄物。

| 監測井 | 維護前 | 維護後 |
|---|---|---|
| | 平台有泥土堆積 | 周圍環境清理 |

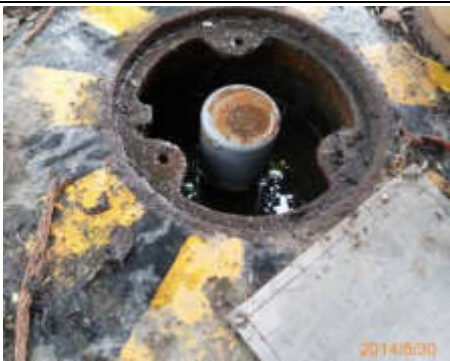
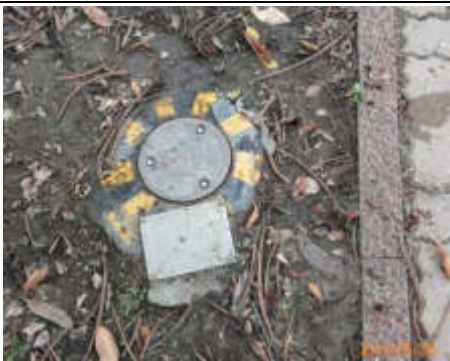
| 監測井 | 維護前 | 維護後 |
|---|---|---|
| 台西國小<br>(P00008) | | |

| 監測井 | 維護前 | 維護後 |
|---|---|---|
| | 井頂蓋遺失 | 補上井頂蓋及螺絲 |

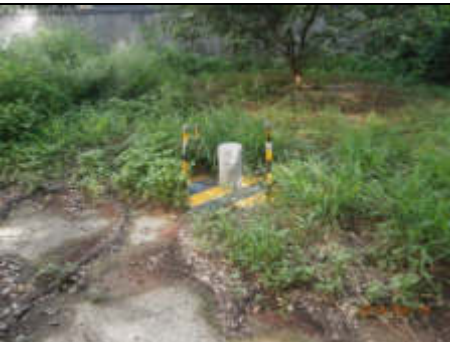
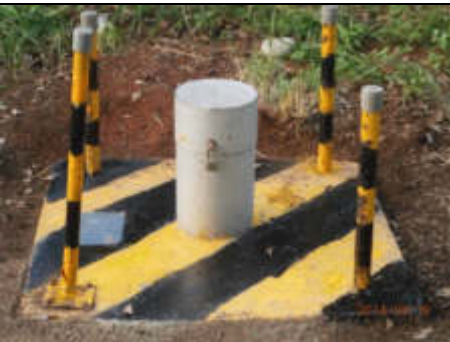
| 監測井 | 維護前 | 維護後 |
|---|---|---|
| 二崙國小<br>(P00011) | | |

| 監測井 | 維護前 | 維護後 |
|---|---|---|
| | 監測井周圍環境髒亂 | 周圍環境清理，補漆 |

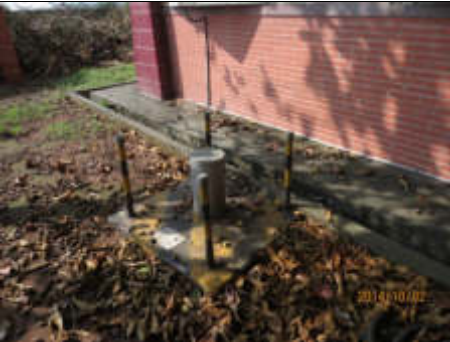
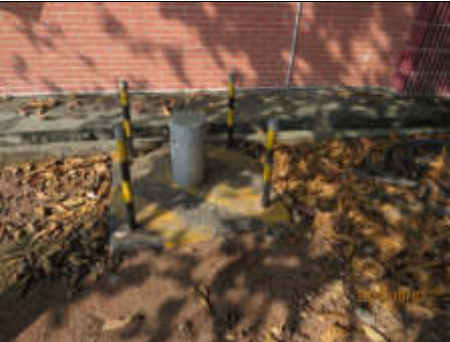
| 監測井 | 維護前 | 維護後 |
|---|---|---|
| 大同國小<br>(P00012) | | |

| 監測井 | 維護前 | 維護後 |
|---|---|---|
| | 周圍枯葉散佈 | 周圍環境清理 |

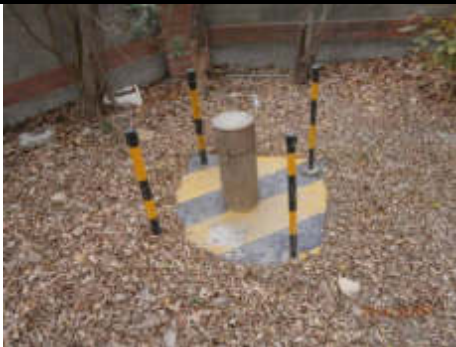
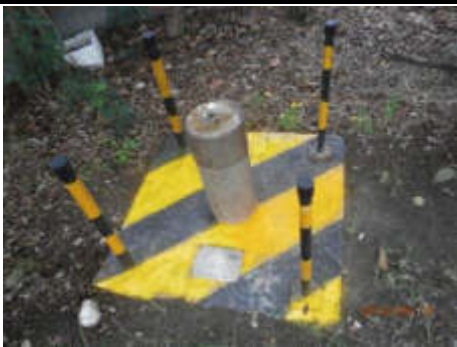
| 監測井 | 維護前 | 維護後 |
|---|---|---|
| 文光國小湖<br>口分校<br>(P00014) | | |

| 監測井 | 維護前 | 維護後 |
|---|---|---|
| | 平台遭落葉掩蓋 | 周圍環境清理，補漆 |

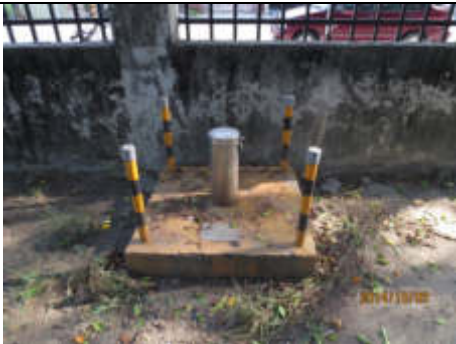
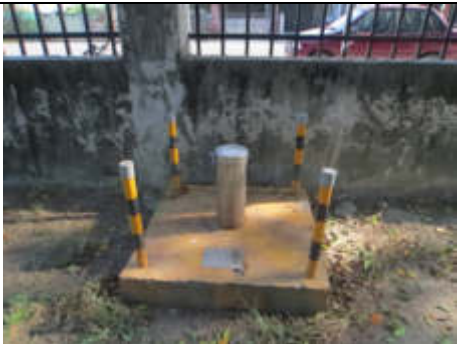
| 監測井 | 維護前 | 維護後 |
|---|---|---|
| 文昌國小<br>(P00015) | | |

| 監測井 | 維護前 | 維護後 |
|---|---|---|
| | 周圍環境髒亂 | 周圍環境清理 |

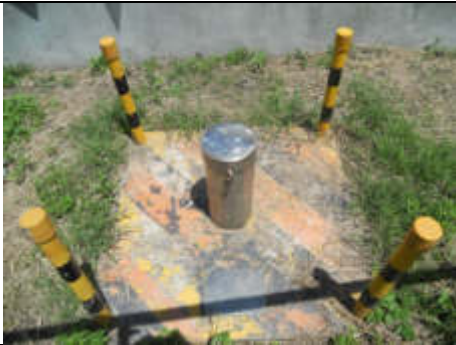
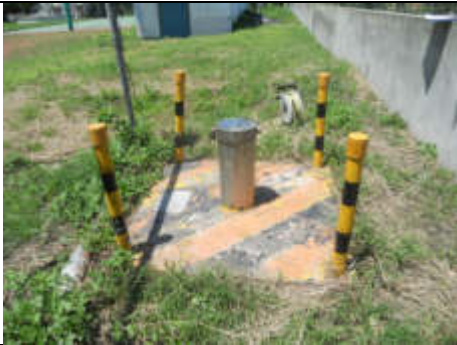
| 監測井 | 維護前 | 維護後 |
|---|---|---|
| 和平國小<br>(P00017) | | |

| 監測井 | 維護前 | 維護後 |
|---|---|---|
| | 周圍枯枝散落 | 周圍環境清理 |

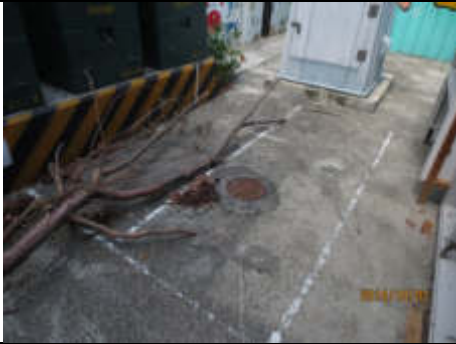
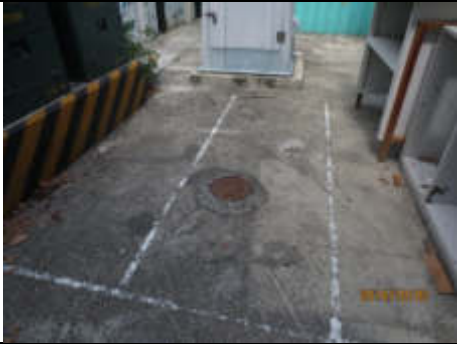
| 監測井 | 維護前 | 維護後 |
|---|---|---|
| 麥寮國小<br>(P00018) | | |

| 監測井 | 維護前 | 維護後 |
|---|---|---|
| | 周圍樹枝散落 | 環境清理 |

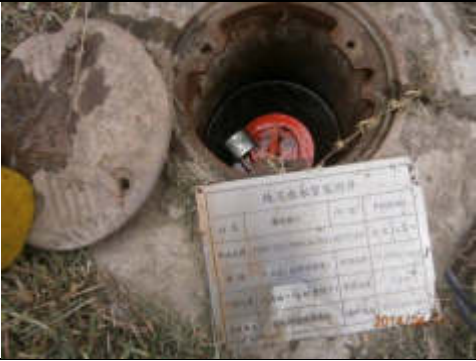
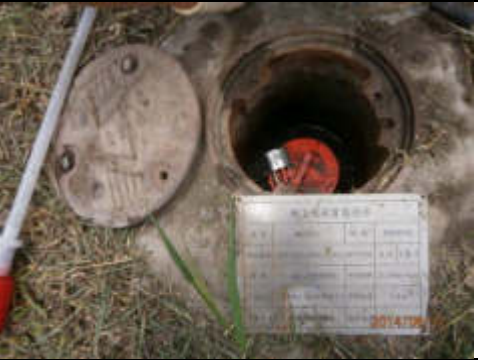
| 監測井 | 維護前 | 維護後 |
|---|---|---|
| 廉使國小<br>(P00040) | | |

| 監測井 | 維護前 | 維護後 |
|---|---|---|
| | 井內積水 | 積水清除完畢 |

本團隊依據巡查之情況進行地下水監測井外觀及井體的維護，透過確實維護修繕，以確認監測井之功能完備並延長使用期限，及預防因監測井異常影響地下水質；此外，位於虎尾鎮廉使國小之 P00040 監測井自民國 97 年以來，發現井體異常之頻率較其他監測井高，該井歷年異常情形彙整如表 4.2-3，已於現場放置三角錐避免學童玩耍時破壞井體結構。

| 監測場址 | 97~102 年巡查結果 | 今年異常狀況 | 因應對策 |
|---|---|---|---|
| 廉使國小<br>P00040 | 缺墊圈<br>缺防護鎖<br>井頂蓋破裂<br>防護鎖及告示牌(99年) | 井內積水 | 去年度(102)完成井體修繕並確認監測功能正常，已於現場放置三角錐避免學童玩耍時破壞井體結構 |

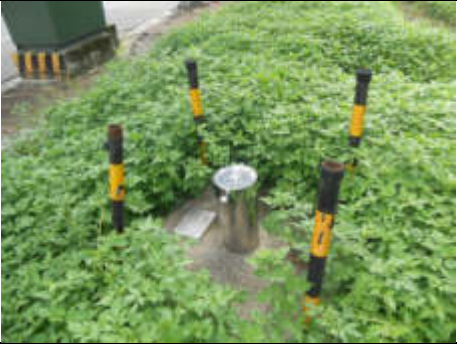
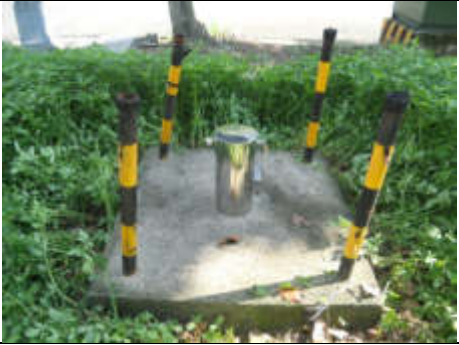
| 監測井 | 維護前 | 維護後 |
|---|---|---|
| 斗六工業區<br>上游<br>(P00090) | | |

| 監測井 | 維護前 | 維護後 |
|---|---|---|
| | 周圍雜草掩蓋 | 周圍環境清理 |

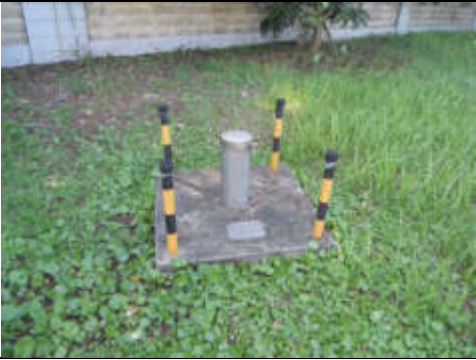
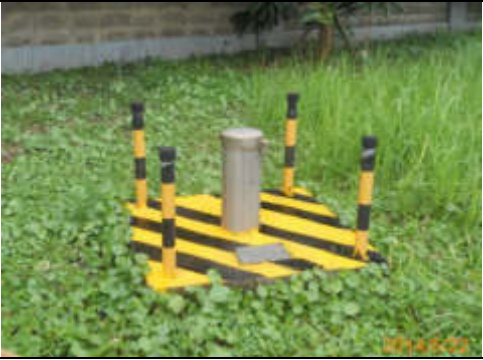
| 監測井 | 維護前 | 維護後 |
|---|---|---|
| 雲林科技工業區下游處<br>(P00091) | | |

| 監測井 | 維護前 | 維護後 |
|---|---|---|
| | 平台未有警示漆 | 平台警示漆上漆 |

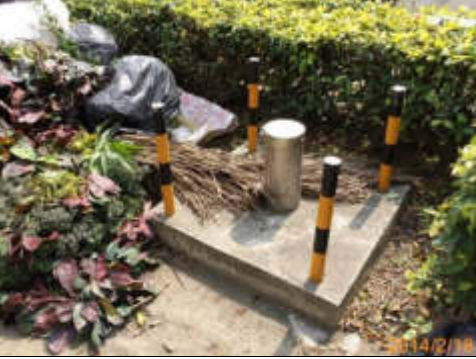
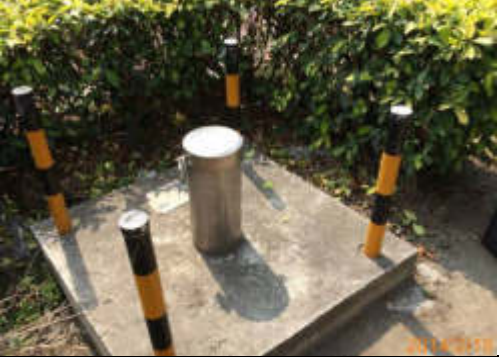
| 監測井 | 維護前 | 維護後 |
|---|---|---|
| 元長工業區<br>上游<br>(P00092) | | |

| 監測井 | 維護前 | 維護後 |
|---|---|---|
| | 周圍雜物堆置 | 周圍環境清理 |

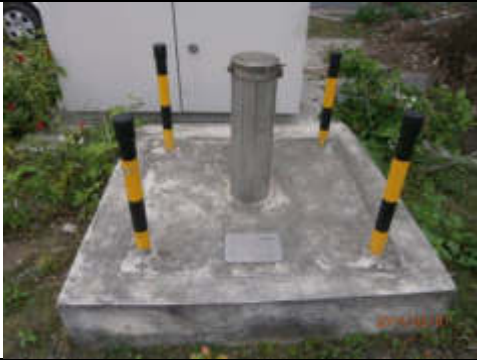
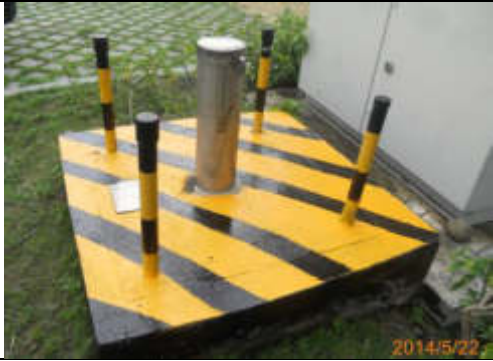
| 監測井 | 維護前 | 維護後 |
|---|---|---|
| 雲林科技工業區上游處<br>(P00104) | | |

| 監測井 | 維護前 | 維護後 |
|---|---|---|
| | 平台未有警示漆 | 平台警示漆上漆 |

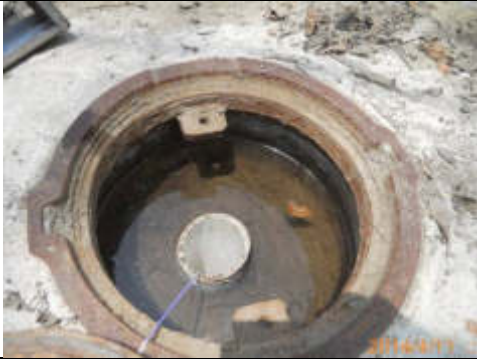
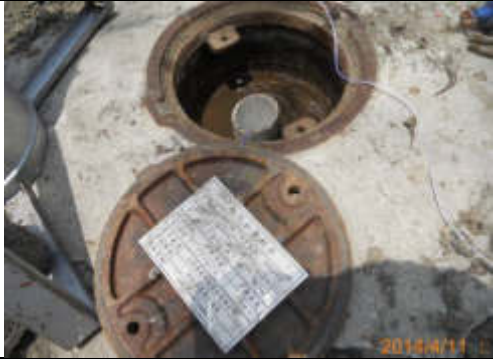
| 監測井 | 維護前 | 維護後 |
|---|---|---|
| 東榮國小<br>(P00164) | | |

| 監測井 | 維護前 | 維護後 |
|---|---|---|
| | 井內積水 | 積水清除完畢 |

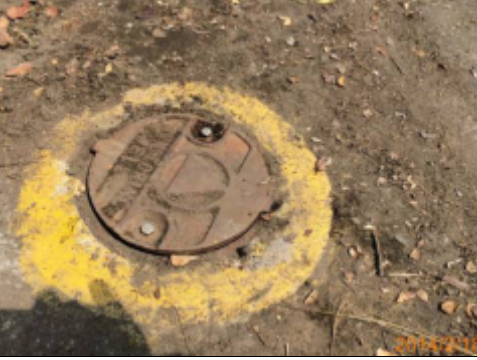
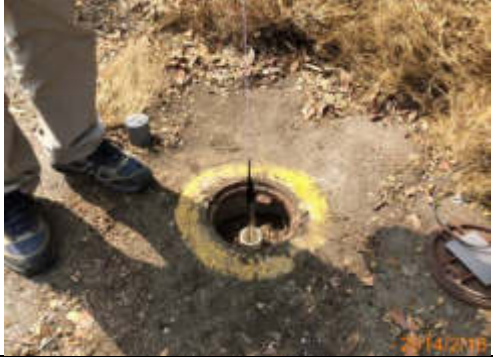
| 監測井 | 維護前 | 維護後 |
|---|---|---|
| 元長工業區<br>下游<br>(P00209) | | |

| 監測井 | 維護前 | 維護後 |
|---|---|---|
| | 周圍佈滿落葉 | 周圍環境清理 |

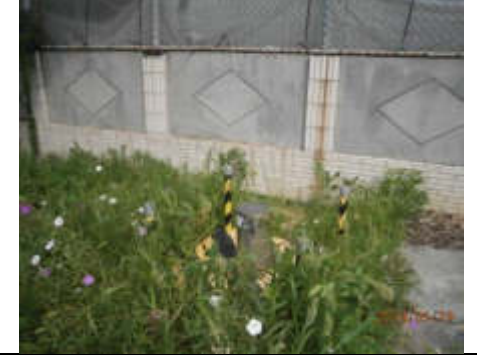
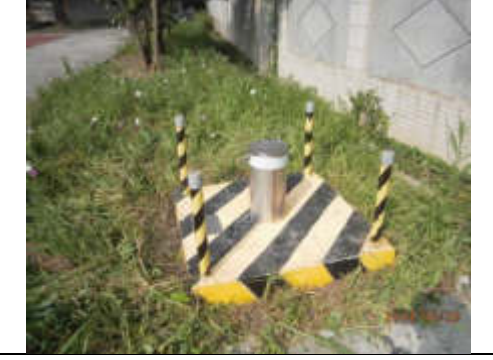
| 監測井 | 維護前 | 維護後 |
|---|---|---|
| 育英國小<br>(P00303) | | |

| 監測井 | 維護前 | 維護後 |
|---|---|---|
| | 周圍雜草叢生 | 周圍環境清理 |

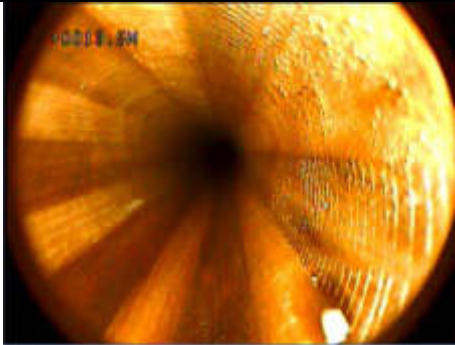
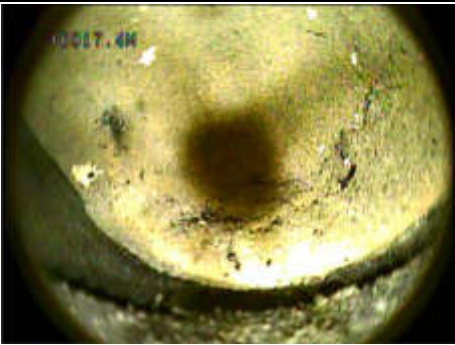
| 監測井 | 井體攝影紀錄表 | |
|---|---|---|
| 廉使國小<br>(P00040) | | |

| 監測井 | 井體攝影紀錄表 | |
|---|---|---|
| | 井篩壁紅棕色積垢(13.5m) | 井底無淤積(17.4m) |

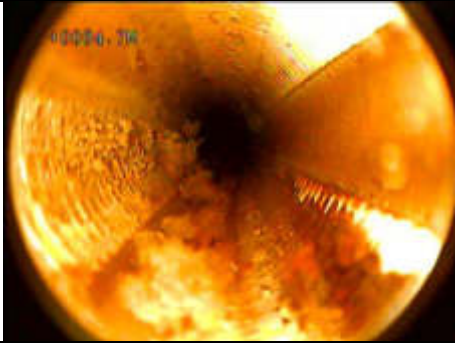
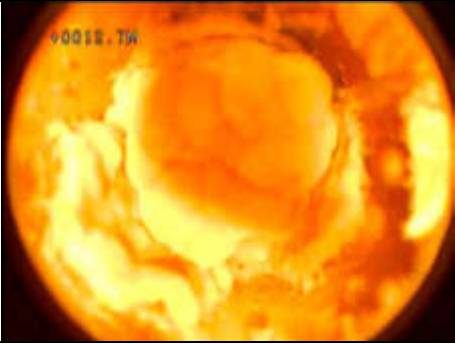
| 監測井 | 井體攝影紀錄表 | |
|---|---|---|
| 東榮國小<br>(P00164) | | |

| 監測井 | 井體攝影紀錄表 | |
|---|---|---|
| | 井篩壁積垢有細菌黏液生長(4.7m) | 井底沉積細菌黏液及泥砂(12.7m) |

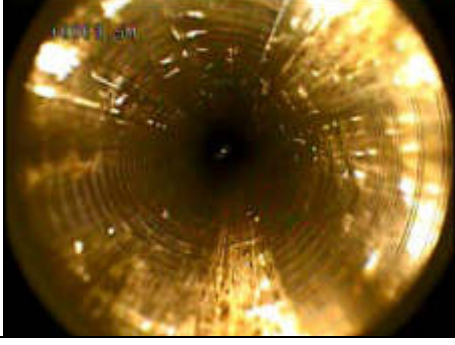
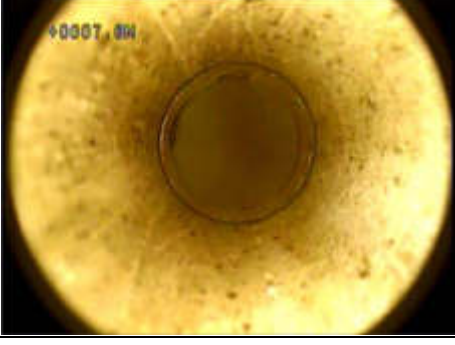
| 監測井 | 井體攝影紀錄表 | |
|---|---|---|
| 雲科工上游<br>(P00104) | | |

| 監測井 | 井體攝影紀錄表 | |
|---|---|---|
| | 井篩壁紅灰色積垢(3.5m) | 井底狀況良好(7.8m) |

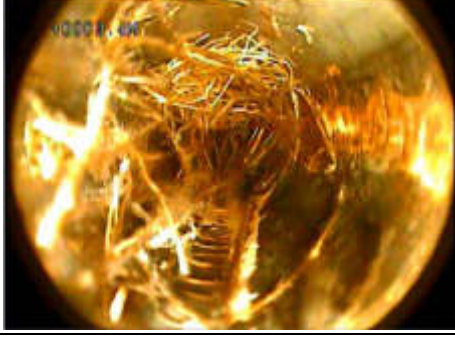
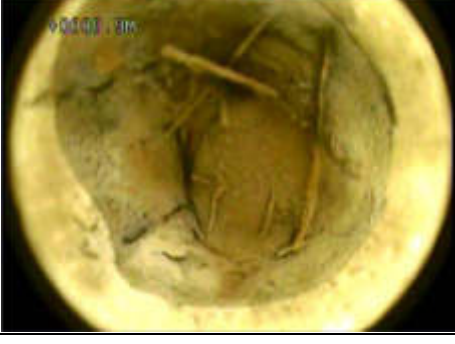
| 監測井 | 井體攝影紀錄表 | |
|---|---|---|
| 雲科工下游<br>(P00091) | | |

| 監測井 | 井體攝影紀錄表 | |
|---|---|---|
| | 有樹根入侵(3.4m) | 井底有樹根及泥沙淤積(8.9m) |

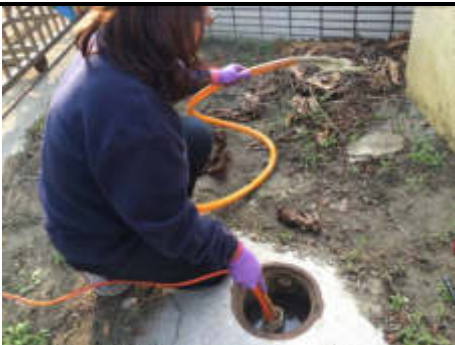
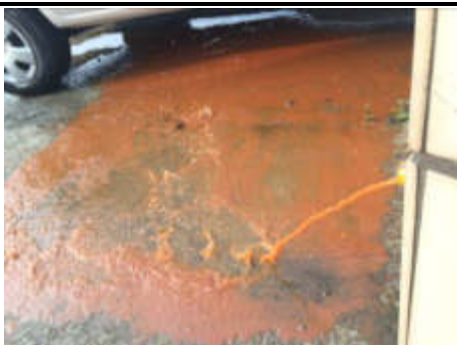
| 監測井 | 完井作業現場執行情形 | |
|---|---|---|
| 東榮國小<br>(P00164) | | |

| 監測井 | 完井作業現場執行情形 | |
|---|---|---|
| | 氣提法沖洗出泥沙淤積 | 氣提法沖洗出紅棕色泥沙 |

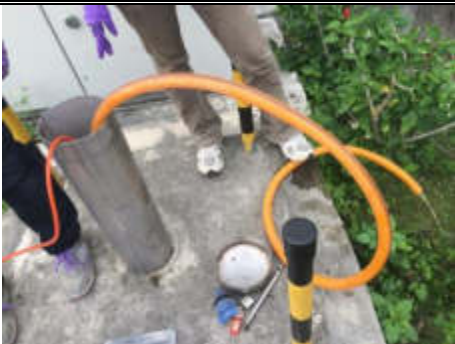
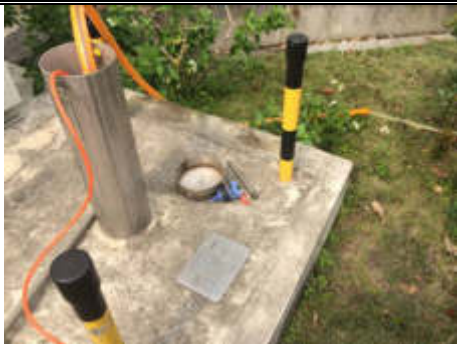
| 監測井 | 完井作業現場執行情形 | |
|---|---|---|
| 雲科工上<br>游<br>(P00104) | | |

| 監測井 | 完井作業現場執行情形 | |
|---|---|---|
| | 氣提法沖洗出泥沙淤積 | 氣提法沖洗出泥沙淤積 |

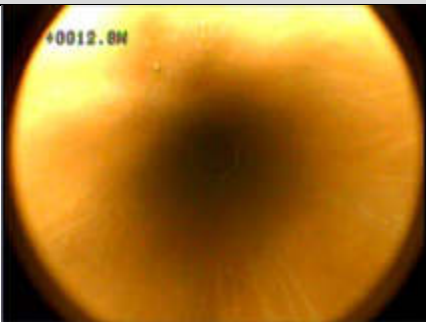
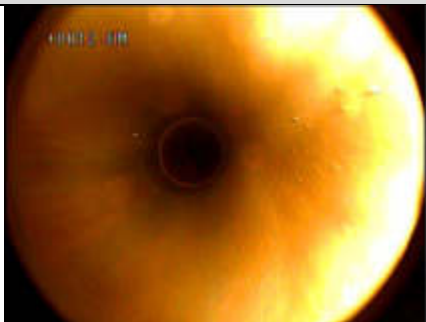
| 廉使國小(P00040)：深度 12.8m | |

| 廉使國小(P00040)：深度 12.8m | |
|---|---|
| 洗井前井中累積細菌黏液 | 洗井後清除多數細菌黏液 |

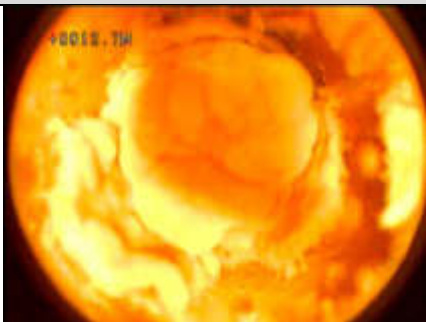
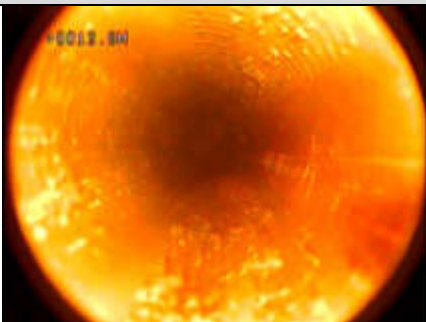
| 廉使國小(P00040)：深度 12.8m | |
|---|---|
| 東榮國小(P00164)：深度 12.7~12.8m | |

| 廉使國小(P00040)：深度 12.8m | |
|---|---|
| 洗井前累積大量細菌黏液 | 洗井後清除多數細菌黏液並清除井底泥砂 |

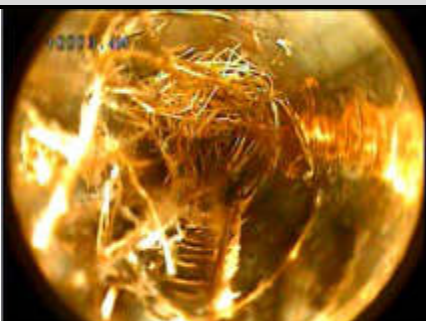
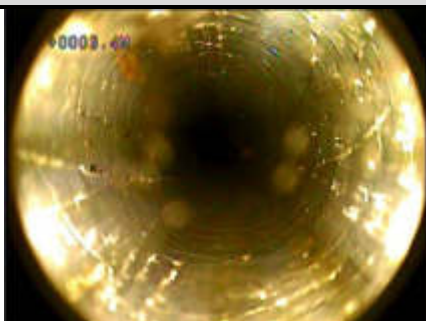
| 廉使國小(P00040)：深度 12.8m | |
|---|---|
| 雲科工下游(P00091)：深度 3.4m | |

| 廉使國小(P00040)：深度 12.8m | |
|---|---|
| 洗井前有樹根入侵 | 清除井中樹根異物及部分井篩壁積垢 |

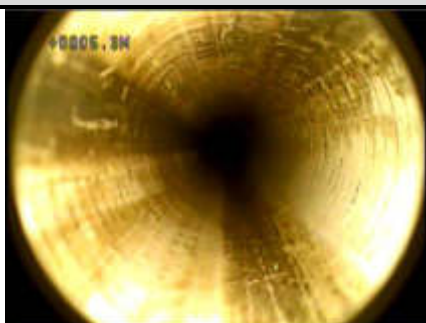
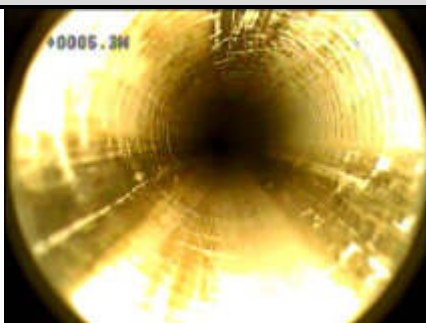
| 廉使國小(P00040)：深度 12.8m | |
|---|---|
| 雲科工上游(P00104)：深度 5.3m | |

| 廉使國小(P00040)：深度 12.8m | |
|---|---|
| 洗井前井篩壁黑色積垢 | 洗井後清除部分井篩壁積垢 |

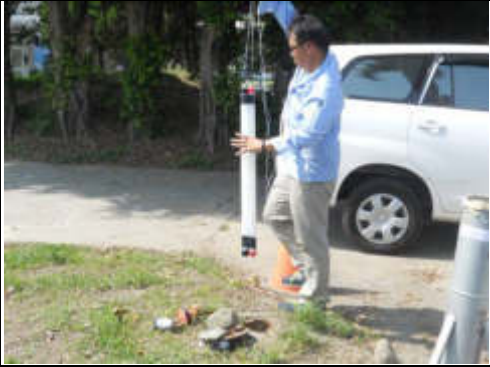
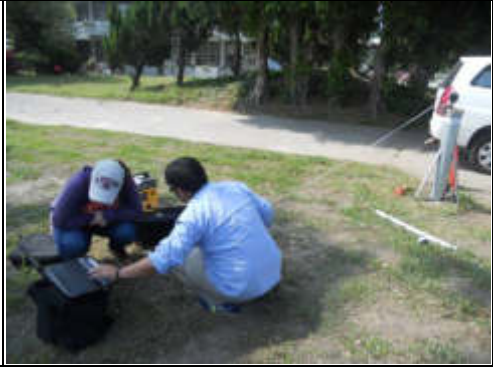
| 廉使國小<br>(P00040) | | |

| | 微水試驗執行情形 | 井中攝影執行情形 |

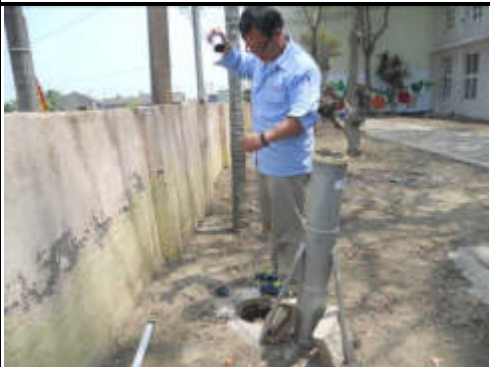
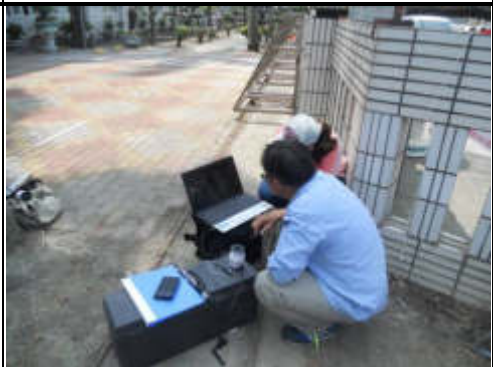
| 東榮國小<br>(P00164) | | |

| | 微水試驗執行情形 | 井中攝影執行情形 |

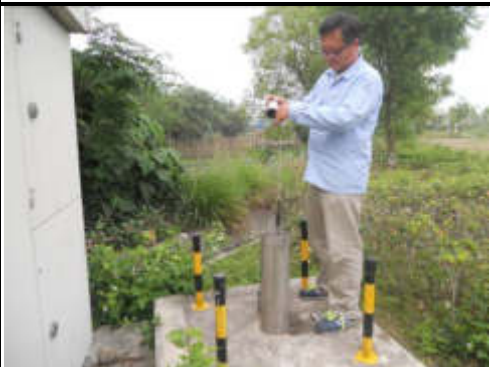
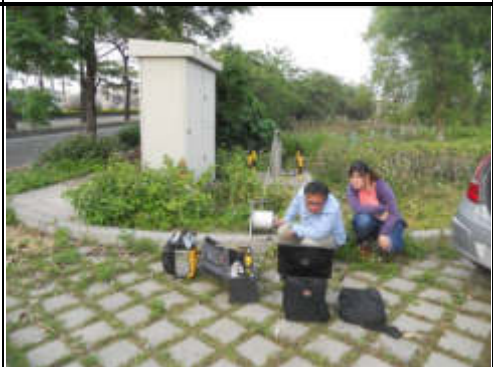
| 雲科工上游<br>(P00104) | | |

| | 微水試驗執行情形 | 井中攝影執行情形 |

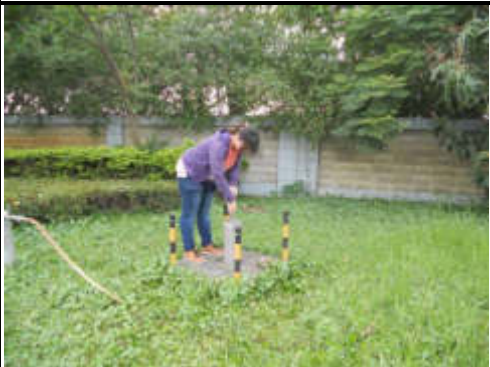
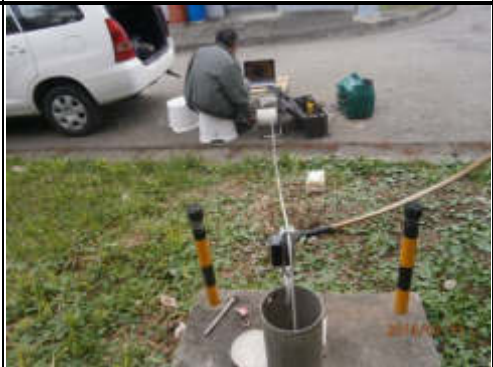
| 雲科工下游<br>(P00091) | | |

| | 微水試驗執行情形 | 井中攝影執行情形 |

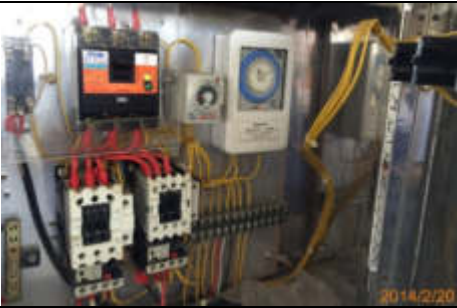
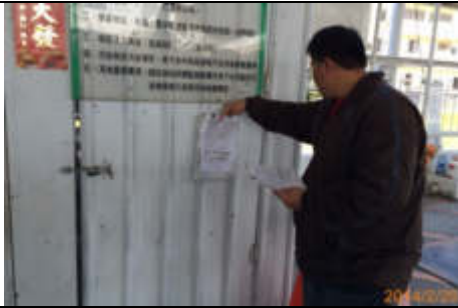
| 統一精工虎尾加油站 | |
|---|---|
| SVE 整治系統持續運作中(103/02/20) | 檢視現場操作紀錄(103/02/20) |

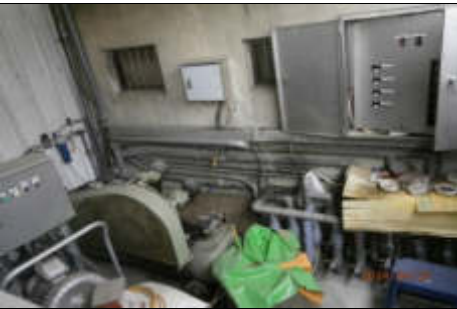
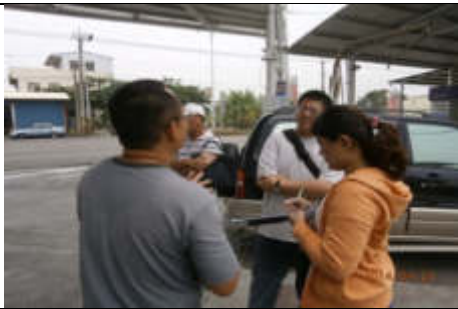
| 統一精工虎尾加油站 | |
|---|---|
| SVE 整治系統持續運作中(103/04/23) | 訪查加油站業者執行進度(103/04/23) |

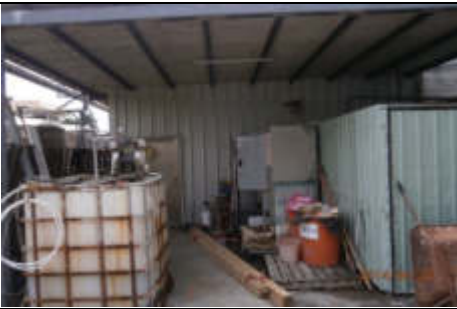
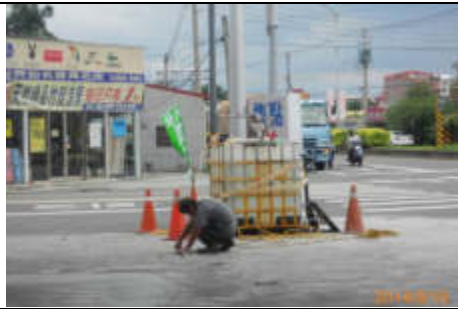
| 統一精工虎尾加油站 | |
|---|---|
| 整治設備暫停中(103/06/20) | 整治設備操作中(103/8/19) |

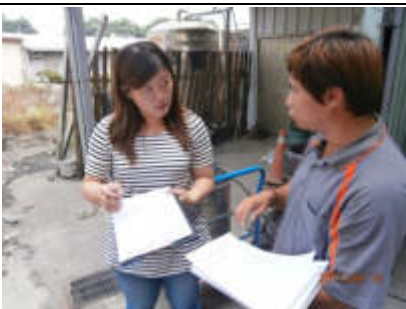
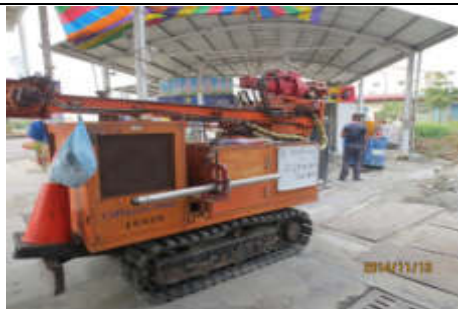
| 統一精工虎尾加油站 | |
|---|---|
| 現場操作紀錄查核(103/9/18) | 土壤定期採樣(103/11/13) |

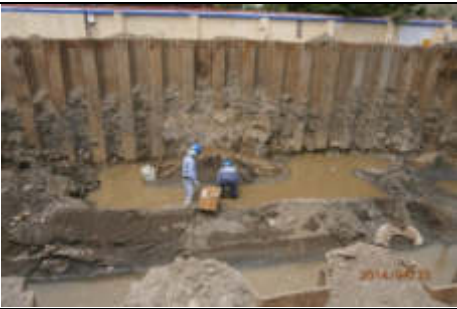
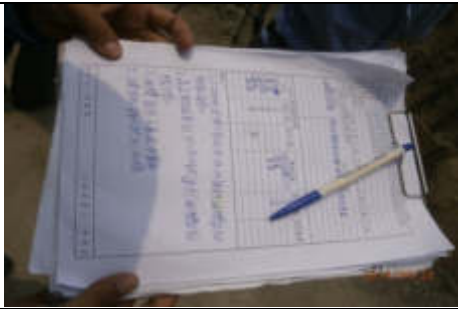
| 斗南交流道加油站 | | | |
|---|--|---|--|
| 油槽區土壤採樣檢測(103/04/23) | | 查核現場監工紀錄(103/04/23) | |

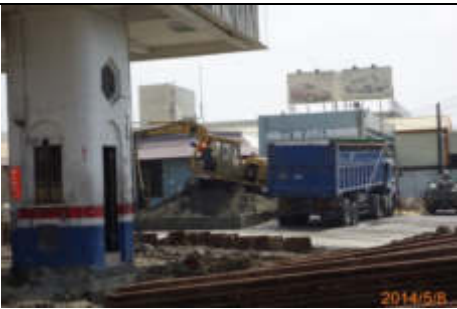
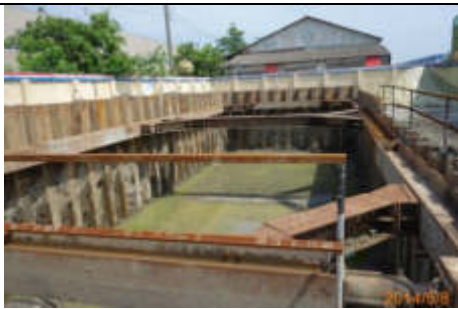
| 斗南交流道加油站 | | | |
|---|--|---|--|
| 污染土方外運(103/05/08) | | 油槽開挖區架設鋼板(103/05/08) | |

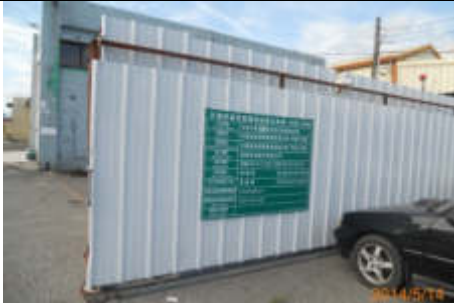
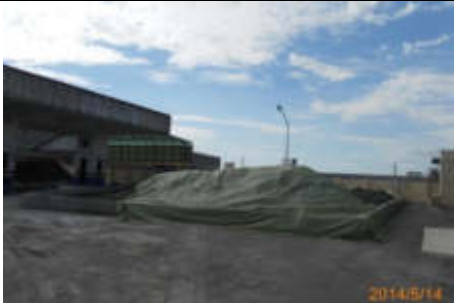
| 斗南交流道加油站 | |
|---|---|
| 場址設置圍籬及告示牌(103/05/14) | 土方暫存區鋪設帆布(103/05/23) |

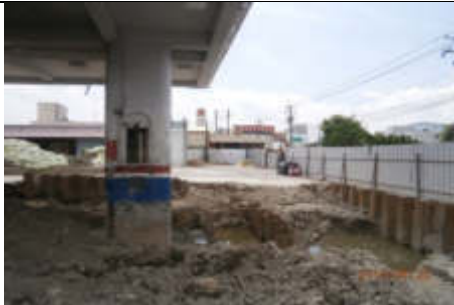
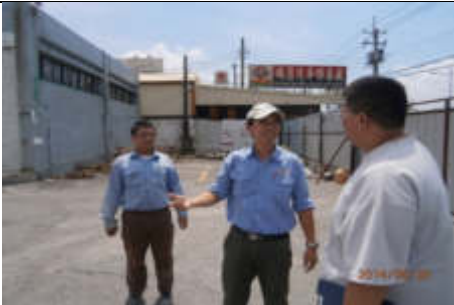
| 斗南交流道加油站 | |
|---|---|
| 泵島區開挖情形(103/06/20) | 現場訪查情形(103/06/20) |

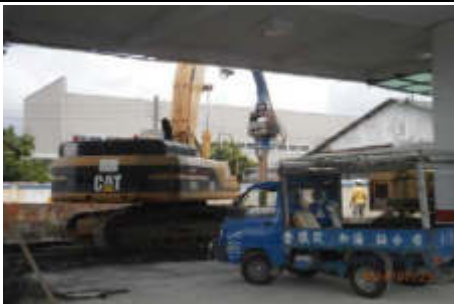
| 斗南交流道加油站 | |
|---|---|
| 油槽區鋼板吊離(103/7/25) | 注氣井已設置(103/8/19) |

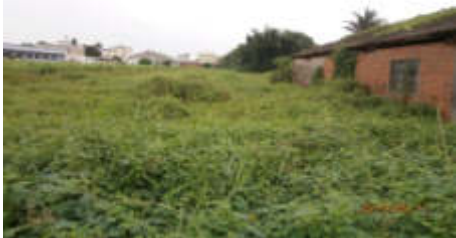
| 虎尾鎮台灣色料廠鄰近北平段、竹圍子段 8 筆農地控制場址 | |
|---|---|
| 北平段 836-2 地號，雜草叢生(103/06/11) | 北平段 837 地號，種植少部分作物(103/02/13) |

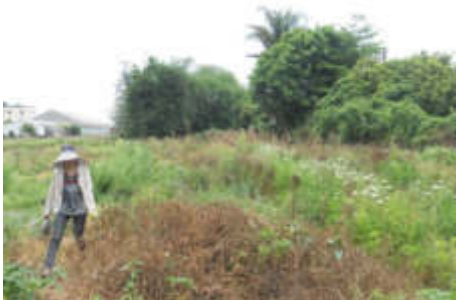
| 虎尾鎮台灣色料廠鄰近北平段、竹圍子段 8 筆農地控制場址 | |
|---|---|
| 北平段 837 地號，食用作物已剷除(103/02/26) | 竹圍子段 508-1~509 地號，雜草叢生(103/06/11) |

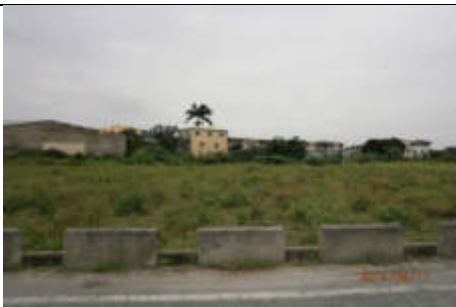
| 虎尾鎮台灣色料廠鄰近北平段、竹圍子段 8 筆農地控制場址 | |
|---|---|
| 竹圍子段 509-1 地號，雜草叢生(103/06/11) | 竹圍子段 510 地號，雜草叢生(103/06/11) |

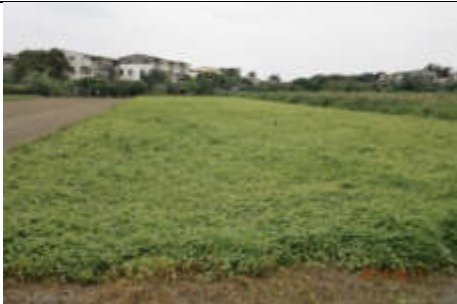
| 虎尾鎮台灣色料廠鄰近北平段、竹圍子段 8 筆農地控制場址 | |
|---|---|
| 竹圍子段 511 地號種植綠肥作物(103/06/11) | 竹圍子段 512-1 地號，無種植作物(103/06/11) |

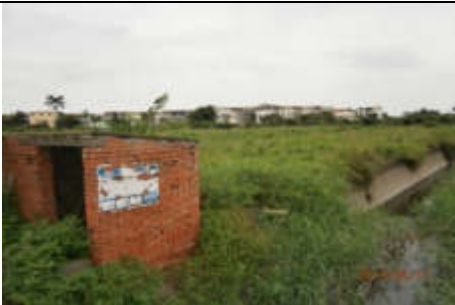
| 虎尾鎮台灣色料廠鄰近北平段、竹圍子段 8 筆農地 | | | |
|---|--|---|--|
| 竹圍子段 513 地號，雜草叢生(103/06/11) | | 竹圍子段 687~688 地號，無種植作物(103/06/11) | |

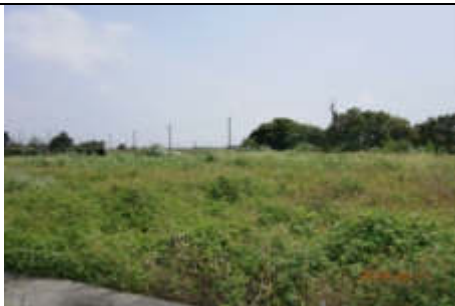
| 虎尾鎮台灣色料廠鄰近北平段、竹圍子段 8 筆農地 | | | |
|---|--|---|--|
| 溝皂段 1391 地號農地，雜草叢生(103/06/11) | | 溝皂段 1463~1464 地號，果園雜草叢生<br>(103/06/11) | |

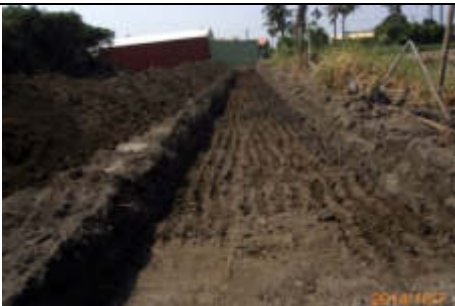
| 北港鎮溝皂里 1391、1463~1464 地號農地 | |
|---|---|
| 溝皂段 1463~1464 地號整地、污染改善<br>(103/10/7) | 溝皂段 1463~1464 地號高污染區域開挖、翻土<br>稀釋(103/10/7) |

本場址整治工程分為 2 階段，第一階段為前置作業，第二階段為翻土稀釋操作。前置作業包含施工範圍確認、整地及地上廢棄物處理、現地施工設備設置及土壤保存系統設置，而翻土稀釋之改善及復育方式，則將表層 0~0.60 公尺中乾淨之土壤與受重金屬之土壤經充分混合攪拌，並依現場狀況採用(一)水平翻轉施工程序與(二)垂直翻轉施工程序相互結合運用，施用機具包括犁耙、迴轉犁施工時先以迴轉犁將表土 15 公分破碎，之後以犁耙進行土壤耙裂工作，將地表 0.45~0.60 公尺較緊實之土壤進行鬆土作業，最後再以迴轉犁將土壤進行翻轉。

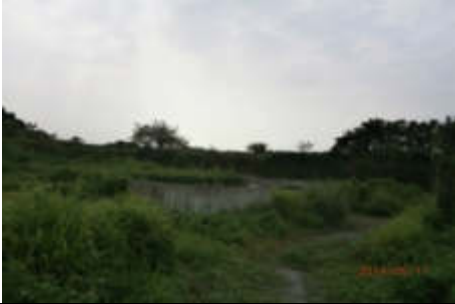
| 環美掩埋場 | |
|---|---|
| 場址內部雜草叢生(103/06/11) | 北側外圍牆傾斜嚴重(103/06/11) |

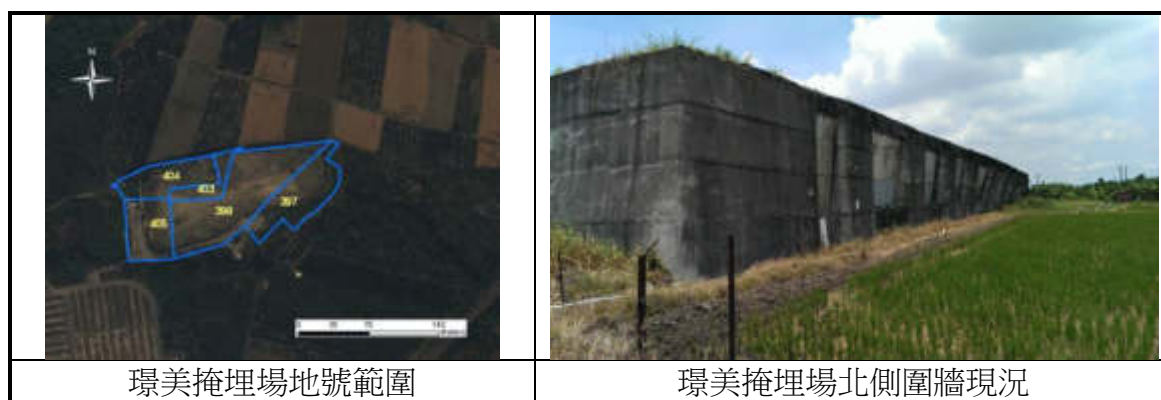
## 2.地下水污染現況

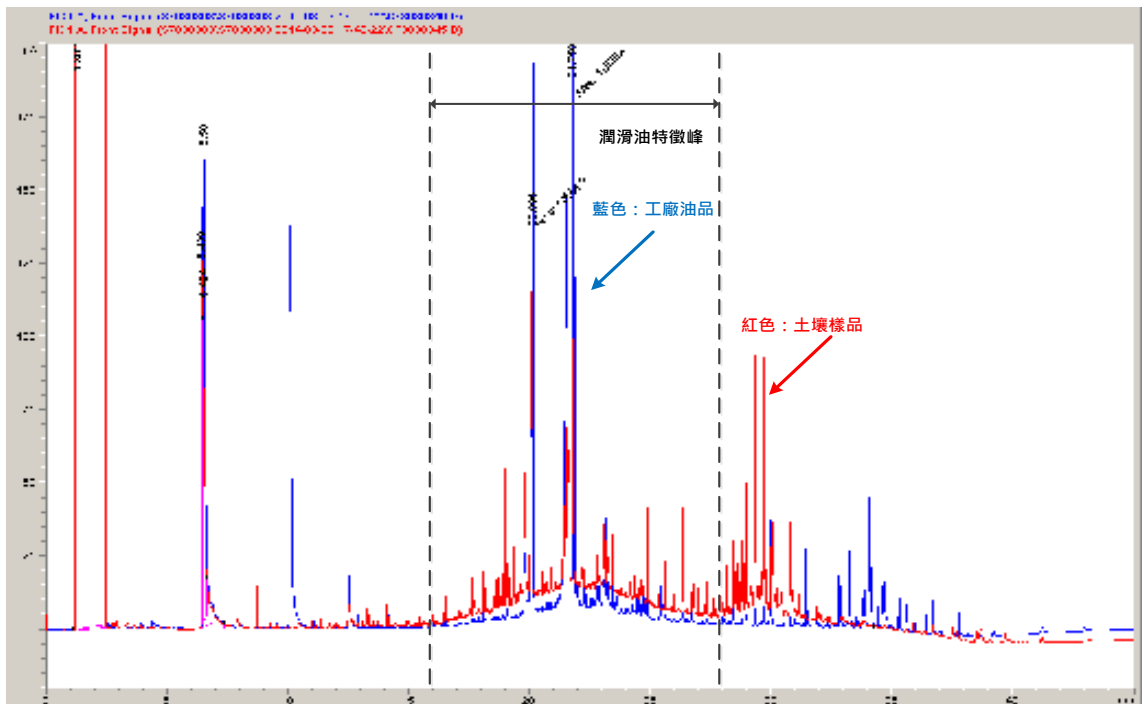
本次民眾陳情案件中，因鄰近不知名工廠漏油導致土庫鎮奮起段 1089 及 1090 地號農地土壤中 TPH 測值超過土壤污染管制標準，建議環保局依據土壤及地下水污染管制法第七條及第十五條第一項內容，要求污染行為人採取應變必要措施。此外，因該農地鄰近區域無其他明顯污染源，並經由土壤及油品圖譜比對後顯示，土壤油類污染與該不知名工廠油品特徵相符，故建議由該工廠執行後續相關應變必要措施、污染土方清理、範圍調查及改善工作。

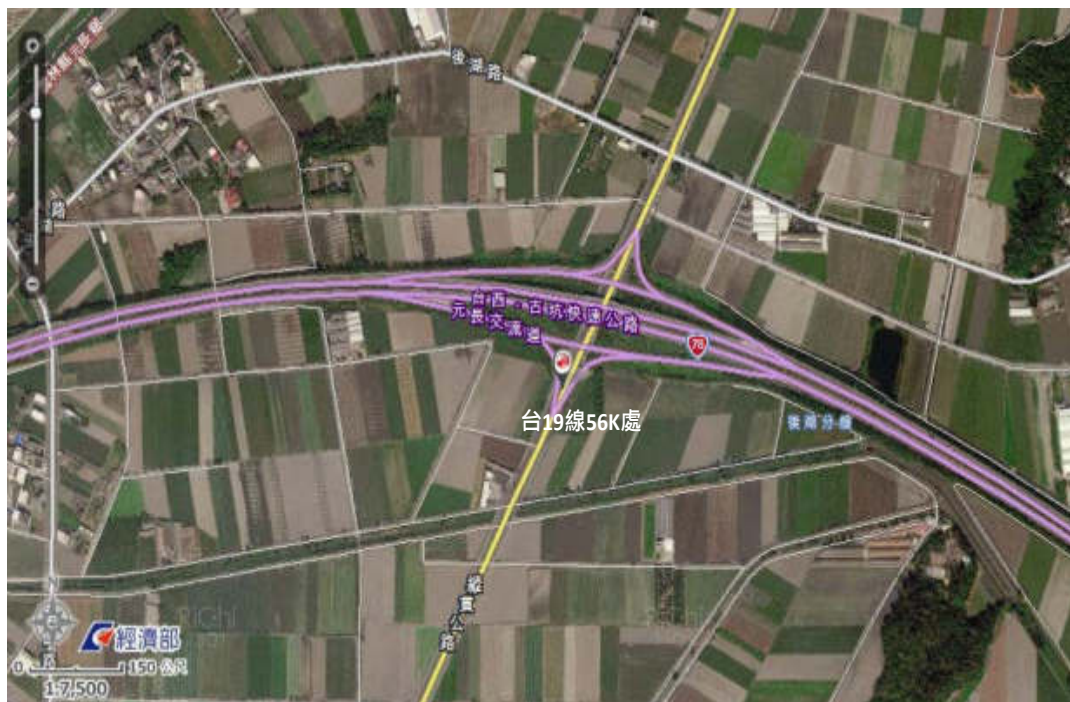
圖 4.4-3、台 19 線 56K 處中央分隔島採樣點位置圖

土壤檢測結果顯示。揮發性有機物管制項目中檢測出苯濃度為 0.07mg/kg、甲苯 0.03mg/kg、乙苯 0.05mg/kg、二甲苯 0.19mg/kg，均符合土壤污染管制標準，而其餘管制之揮發性有機物管制項目濃度均低於方法偵測極限。此外，本次針對槽車運載物質苯乙烯進行土壤檢測，測值為 401mg/kg，採樣時並有發現土壤中有濃厚有機物刺鼻味，惟苯乙烯目前未定有土壤污染管制標準，無法規值比對並據以公告為控制場址。

本次執行台 19 線 56K 處中央分隔島苯乙烯槽車翻覆後土壤驗證作業，檢測結果顯示土壤中揮發性有機物均無超過土壤污染管制標準之項目，惟檢視苯乙烯相關毒性資料，國際癌症研究所(International Agency for Research on Cancer；IARC)已將苯乙烯列為第二級 A 類(Group 2A)致癌物，此類為人類為很可能致癌物，對動物則為確定之致癌物。而槽車所運載之苯乙烯物質於土壤中檢測出測值仍高達 401mg/kg，顯示當時緊急土壤移除及重新覆土作業尚未將污染物完整移除，建議環保局要求槽車所屬單位再次進行翻覆洩漏區域土壤清理及污染改善工作，以完善本次緊急應變事件相關作業。

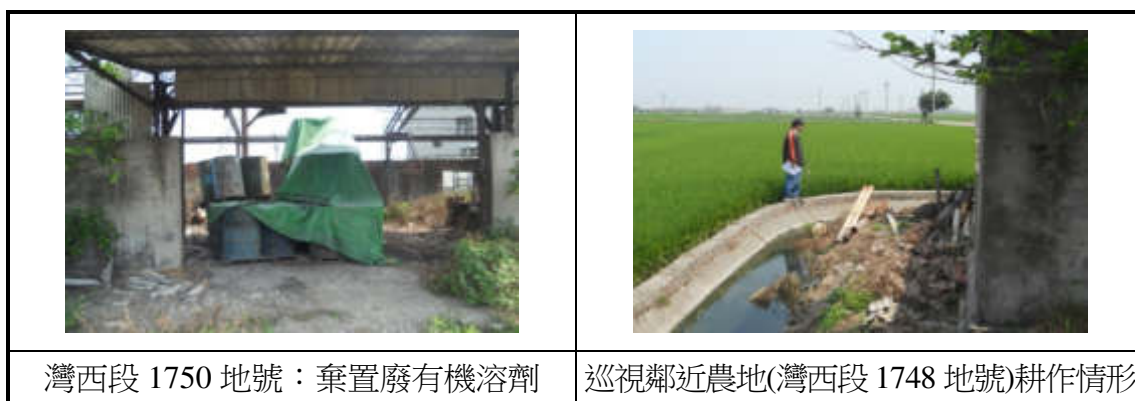
圖 4.4-9、水林鄉灣西段棄置場址現勘照片

針對水林鄉灣西段 1750 地號遭棄置廢有機溶劑案件，本計畫執行鄰近灣西段 1748 地號農地土壤檢測作業，2 點次土壤中揮發性有機物雖均低於土壤污染管制標準，惟棄置場址現場仍可聞到有機溶劑氣味，已建議環保局要求堆置行為人盡速移除廢棄桶裝溶劑，並執行相關土地上物清理及改善工作，經追蹤場址內廢棄桶裝溶劑已於 103 年 5 月 26 日由環保局廢管科委由青新環境工程股份有限公司清運至中區事業廢棄物綜合處理中心-日友彰濱廠，並完成廢棄物清理作業。

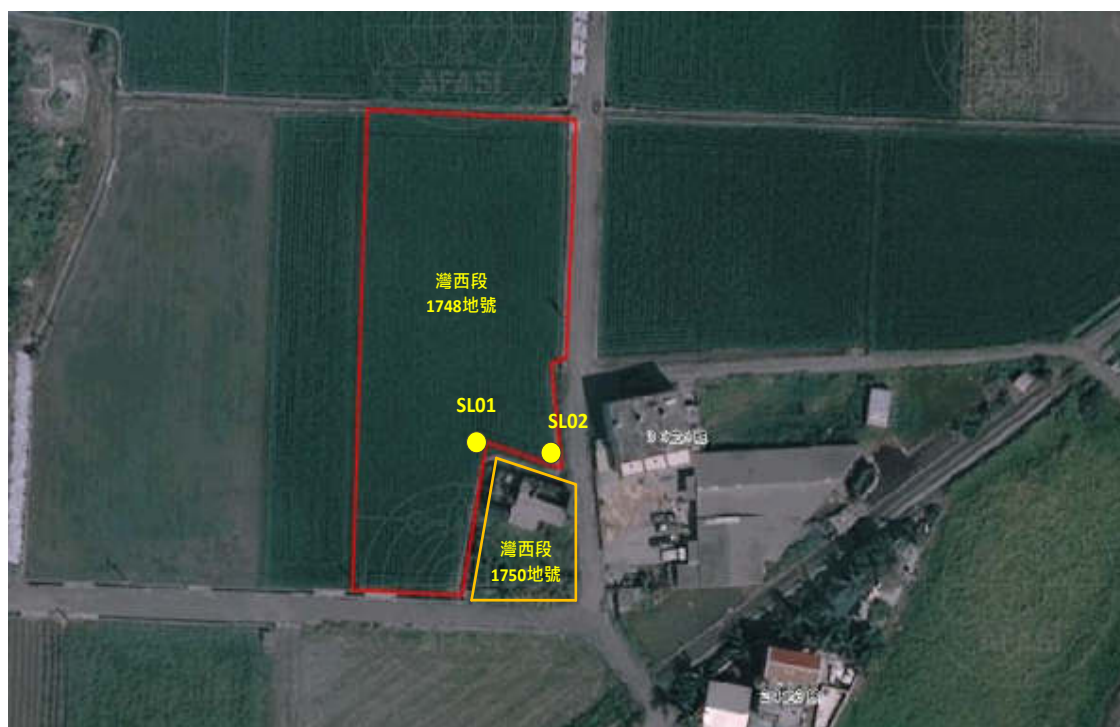
圖 4.4-10、水林鄉灣西段 1748 地號農地採樣點位圖

本次執行水林鄉灣西段有機溶劑棄置處及農地交界之渠道邊農地土壤，以及目視農作物生長不良之位置，共計 2 點次土壤採樣作業，採樣點位如圖 4.4-10 所示，分析項目則為土壤管制之揮發性有機物。為能了解有機溶劑是否經由溝渠滲漏導致農地污染，本次採樣深度達溝渠深度以下(30 公分)，並先行以 PID 及 FID 進行土壤氣體篩測，若篩測出異常高值，則加深採樣深度；若土壤氣體篩測無異常高值，則取 PID 及 FID 測值相加總合為高者，進行實驗室揮發性有機物分析。本次 PID 及 FID 篩測結果如表 4.4-5，揮發性有機物檢測結果如表 4.4-6，現場採樣情形如圖 4.4-11 所示。

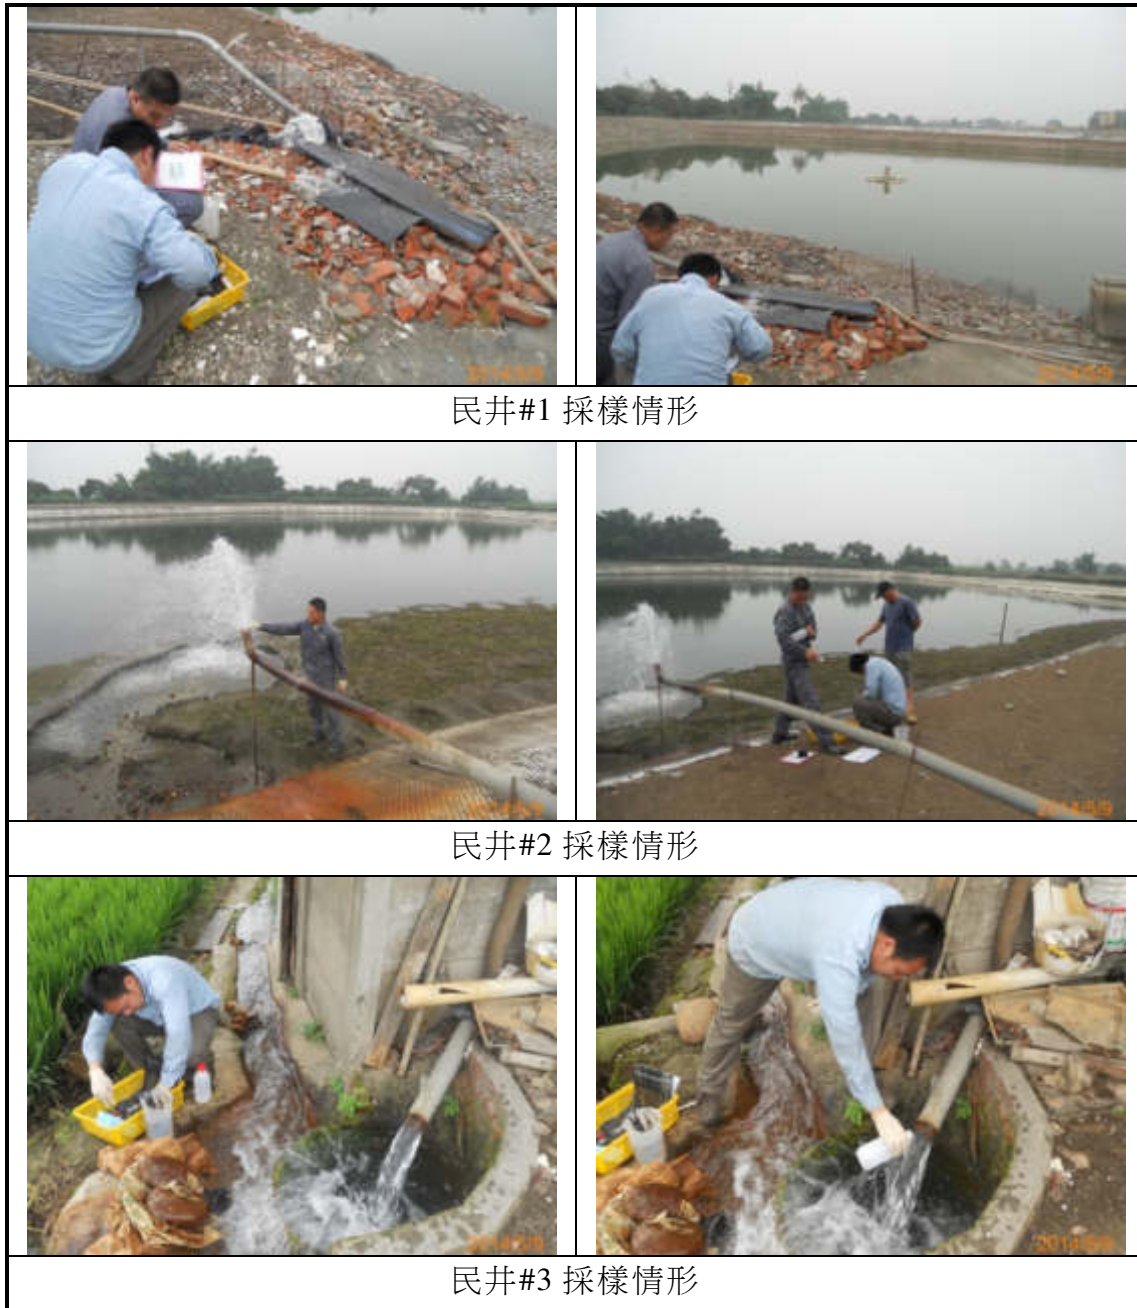
圖 4.4-15、斗南鎮田頭段民井地下水採樣情形

民井 #1 重金屬檢測結果砷測值為 0.0656mg/L、鋅測值為 0.021mg/L，其餘重金屬均為 ND；民井 #2 重金屬檢測結果砷測值為 0.0137mg/L，鋅測值為 0.032mg/L，其餘重金屬均為 ND；民井 #3 重金屬檢測結果砷測值為 0.0183mg/L，鋅測值小於定量下限，其餘重金屬均為 ND，檢測結果顯示本次採集 3 口次民井地下水中重金屬濃度均符合地下水污染監測標準及地下水污染管制標準。

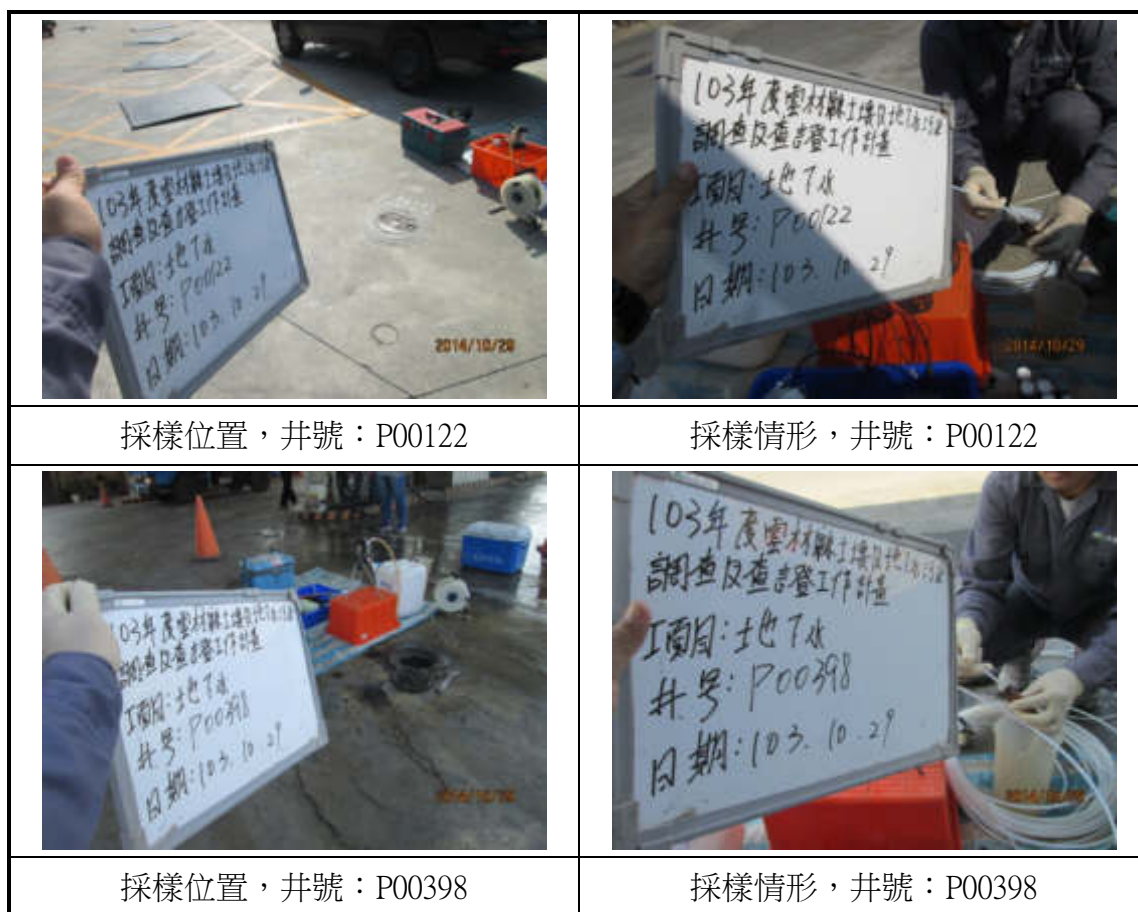
圖 4.4-35、全民加油站地下水採樣照片

本次於 103 年 10 月 29 日共計採集全民加油站內 P00122 及 P00398 等兩口標準監測井，現場採樣照片如圖 4.4-35，檢測項目為地下水甲基第三丁基醚(MTBE)，檢測方法為 NIEA W785.55B 水中揮發性有機化合物檢測方法－吹氣捕捉／氣相層析質譜儀法。

檢測結果如表 4.4-19 所示，其中 P00122 監測井中 MTBE 濃度為 0.00120mg/L、P00398 監測井中 MTBE 濃度為 0.00207mg/L，均符合地下水污染管制標準 1.0mg/L。

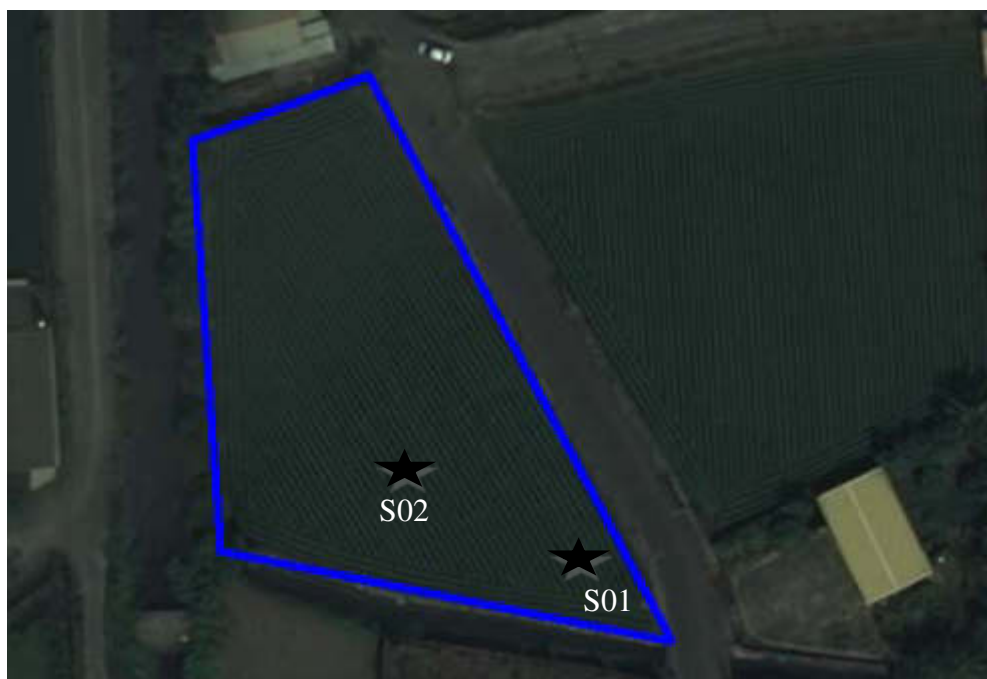
圖 4.4-41、溝皂段 1391 地號污染範圍示意圖

北港鎮溝皂段 1391 地號經環保局辦理「99 年度雲林縣土壤及地下水污染調查及查證工作計畫」時曾於 99 年 05 月 27 日執行該地號土壤調查，共採集 2 點次(S01 及 S02 位置如圖 4.4-41)，三個深度(表土、裡土及 0.65~0.80 公尺之深度土)共 5 個樣品，經檢測結果(詳如表 4.4-23)土壤中重金屬管制項目鉻(Cr)，超過土壤污染管制標準(250mg/kg)，其中僅深層土之樣品濃度未超過土壤污染管制標準。

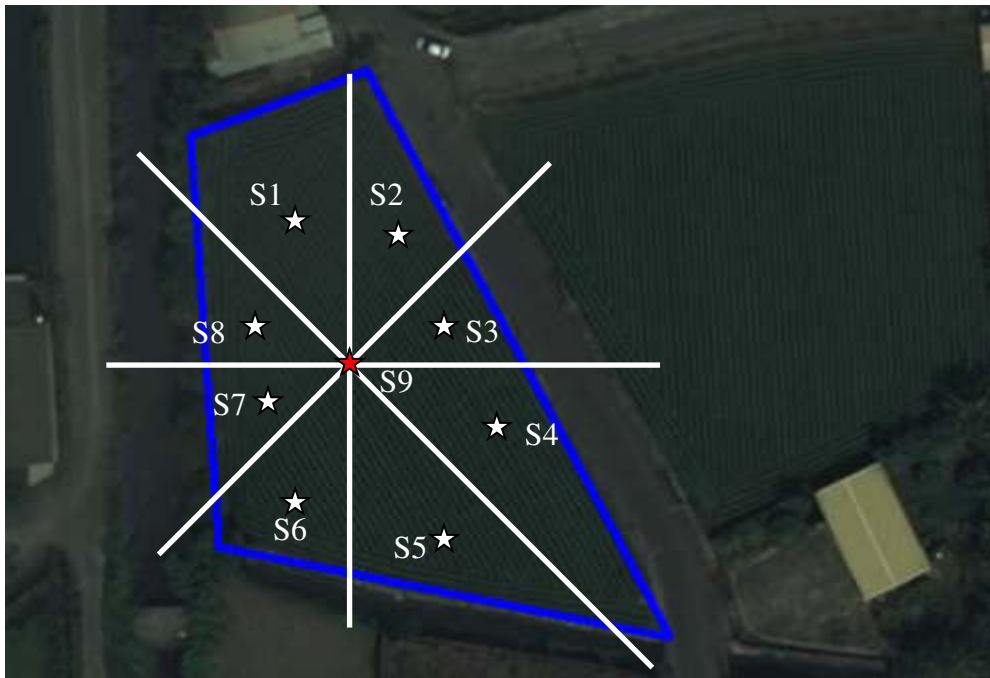
圖 4.4-42、溝皂段 1391 地號 XRF 篩選點位位置示意圖

另依據環保局於 99 年 05 月 20 日前往現場所執行之手持式 XRF 篩選資料，篩選之位置如圖 4.4-42 所示，顯示僅 S5 之 0~30 公分位置呈現污染之現象，依 XRF 篩選結果顯示(表 4.4-24)，65~80 公分之樣品，25~35mg/kg 之間，顯示深層土部份濃度未受到污染，污染之範圍應仍侷限於 0~30 公分之間，另依環保局之調查表 2，65~80 公分之樣品污染濃度亦僅有 56.8 mg/kg，而污染集中於 0~30 公分之間(濃度為 372~492 mg/kg)。由環保局歷次調查資料及表 4.4-24 之 XRF 篩選結果顯示，檢測出污染物濃度超過管制標準之採樣點集中於的 S4 及 S5 採樣點區域，故判斷以 S4 及 S5 採樣點區域為主要之污染範圍區域，另依場址之現況研判，污染來源應是南側之溝渠所帶來，因為污染區應特別集中於 S4 及 S5 採樣點區之南側為主。
