「103 年度雲林縣土壤及地下水污染  
調查及查證工作計畫」  
期末報告(定稿本)

計畫編號：102-067

雲林縣環境保護局編印

中華民國 103 年 12 月

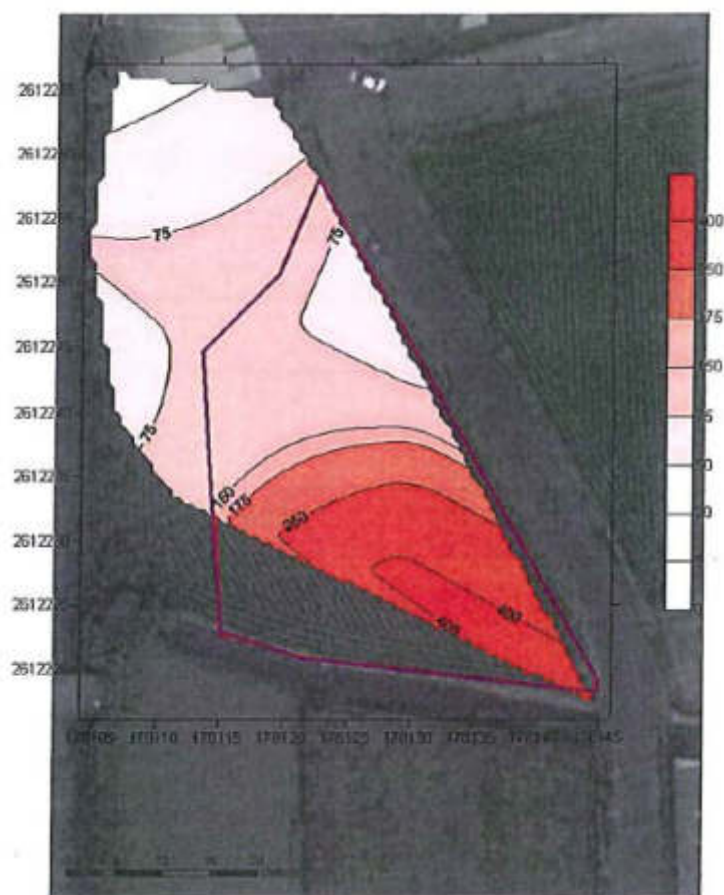
圖 4.4-43、溝皂段 1391 地號鉻污染範圍示意圖

綜合以上之研判，本場址之鉻污染範圍應集中於 S4 及 S5 採樣點區，如圖 4.4-43 所示，為場址約 1/4 的範圍，以場址總面積為 2530 平方公尺來說，整體之污染面積有 632.5 立方公尺，而污染深度以環保局調查資料集中於表土以及裡土 30 公分之間。

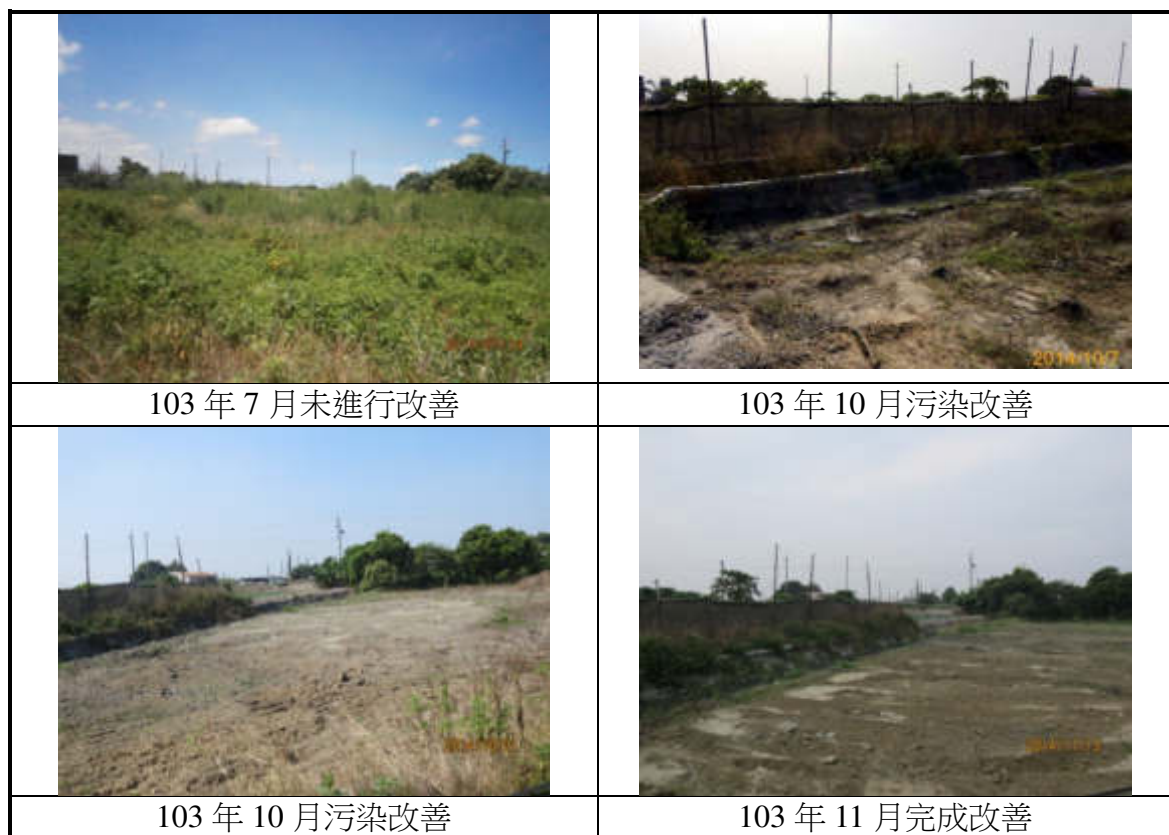
圖 4.4-48、北港鎮溝皂段 1391 地號場址巡查照片

本場址驗證執行流程如圖 4.4-46 說明，驗證佈點圖如圖 4.4-47 所示，並檢附工作團隊執行場址巡察時所記錄場址改善及目前現況，如圖 4.4-48 所示。

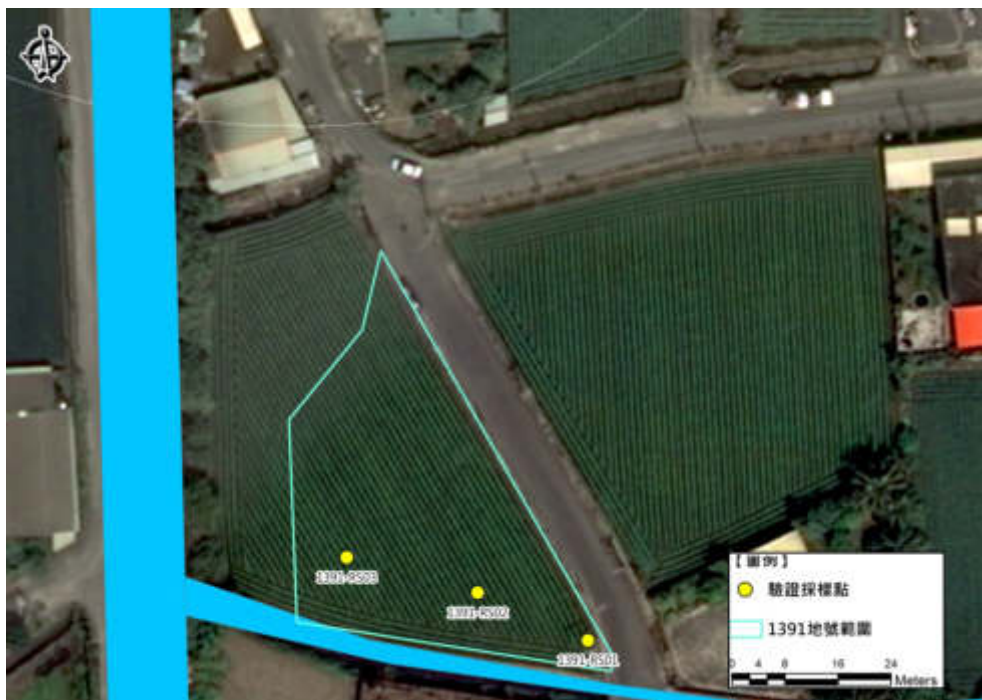
圖 4.4-49、北港鎮溝皂段 1391 地號驗證採樣點位

該控制場址改善完成報告書審查會於 103 年 11 月 27 日辦理，本計畫亦於審查會中提出驗證規劃予委員審查，其中委員建議增加該地號入水口處土壤採樣，故本次驗證採樣點數增加為 3 點次(如圖 4.4-49)，並於 12 月 4 日進場執行驗證作業，現場採樣情形如圖 4.4-50。

本次驗證共計採集 1391 地號 3 點次(採樣點編號為 1391-RS01、1391-RS02、1391-RS03)，每點採樣點為均前處理後再以 XRF 進行篩測，篩測結果如表 4.4-25，其中每點次選擇鉻篩測濃度最高之樣品進行王水分析，王水檢測結果如表 4.4-26。其中 1391-RS01 鉻測值為 93.8mg/kg、1391-RS02 鉻測值為 36.1mg/kg、1391-RS03 鉻測值為 27.6mg/kg，均符合「土壤污染管制標準(250mg/kg)」，顯示該地號土壤污染改善已完成，建議環保局依據土污法解除該場址列管。
