「102 年度雲林縣土壤及地下水污染
調查及查證工作計畫」
期末報告(定稿本)

計畫編號：102-008

雲林縣環境保護局編印

計畫執行單位：上準環境科技股份有限公司

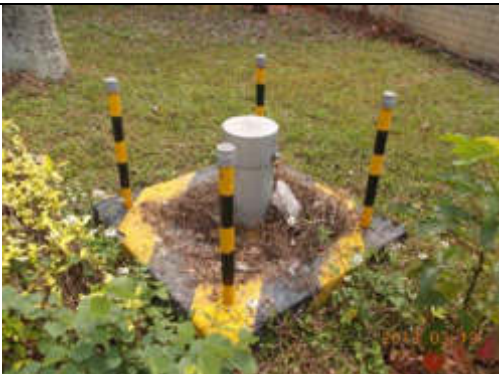
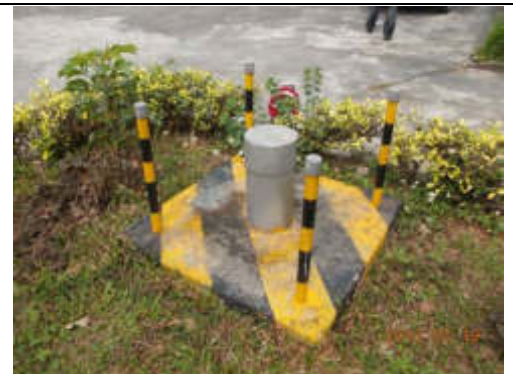
平台遭枯草纏繞	初步清理完畢
大屯國小 (P00007)

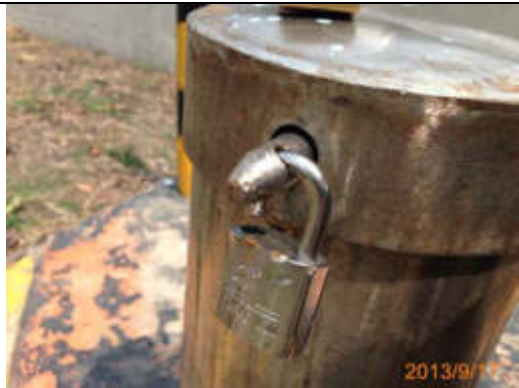
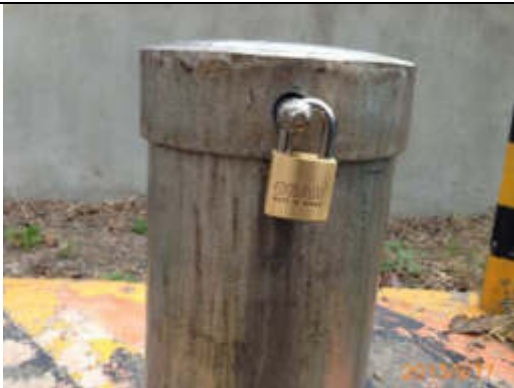
防護鎖無法上鎖	更新防護鎖並備份鑰匙

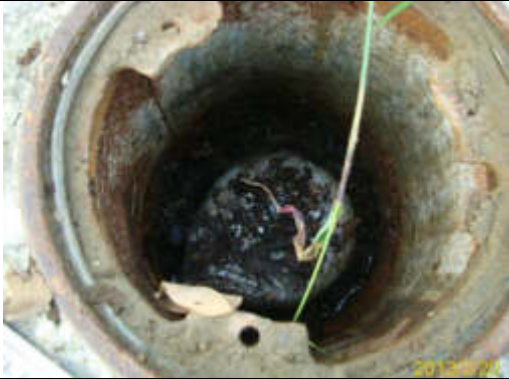
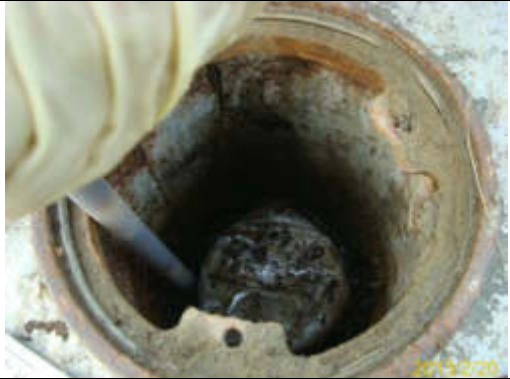
監測井	維護前	維護後
廉使國小 (P00040)

- 1.口湖國小青蚶分校(P00003)：第一季巡查時發現此監測井之前修繕部份未漆上黑黃色相間標示漆，已於第二季巡查時補上。
- 2.仁和國小(P00005)：第一季巡查時發現，此監測井平台上遭枯草纏繞，已立即清除。
- 3.大屯國小(P00007)：第二季巡查時發現兩警示柱斷裂，已以水泥修復。
- 4.台西國小(P00008)：巡查發現此井缺少墊圈，以致於易有積水情況，已補上墊圈。
- 5.二崙國小(P00011)：因此水泥平台與地面齊高，易遭周圍枯葉掩埋，故每季巡查時需立即清理。
- 6.文光國小湖口分校(P00014)：第一季巡查時發現，此監測井之前修繕處未漆上黑黃色相間標示漆，已於第二季巡查時補上。
- 7.和平國小(P00017)：第一季巡查時發現，此監測井平台上遭枯草纏繞，已立即清除。
- 8.和平國小(P00017)：第三季巡查時發現其防護鎖無法上鎖之情況，已立即更新其防護鎖並備份鑰匙提供給環保署。
- 9.廉使國小(P00040)：其缺防護鎖、墊圈脫落導致積水之狀況，巡查當日以立即將積水狀況處理完畢。

積水情況	初步清理積水

- 10.廉使國小(P00040)：缺防護鎖已修復完畢。
- 11.廉使國小(P00040)：墊圈脫落及井頂蓋破裂已修復完畢。
- 12.二崙鄉自強果菜市場-1(P00050)：此監測井遭堆置枯木掩埋，經仔細巡查後發現其無保護套管、井頂蓋及防護鎖，已初步清除監測井上枯木，其他項目亦已修繕完畢。
- 13.二崙鄉自強果菜市場-2(P00051)：此井地面上方之井管破損並無井頂蓋，已修繕完畢。
- 14.雲林科技工業區上游處(P00104)：此井之警示柱歪斜脫漆，經修繕後已回復。
- 15.環美環保衛生掩埋場下游(P00108)：第一季巡查時發現，此監測井平台上遭枯草纏繞，已立即清除。
- 16.北港溝皂里(東榮國小)(P00164)：此監測井有積水情況發生，巡查當日已立即清除完畢。
- 17.北港溝皂里(東榮國小)(P00164)：防護鎖鏽蝕導致監測井不易開啟，已於9月更新其防護鎖。
- 18.元長工業區下游(P00209)：井頂蓋遺失，已於9月更新。

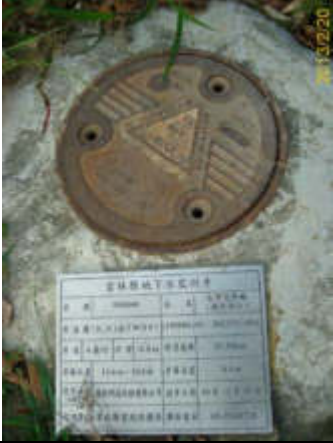
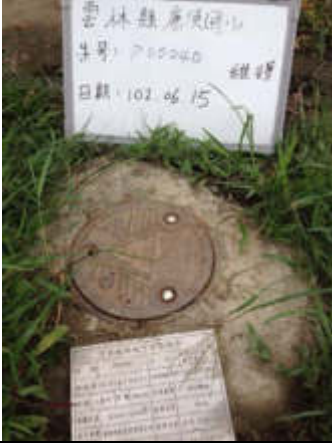
缺固定螺絲	補充固定螺絲
二崙鄉自強 果菜市場-1 (P00050)

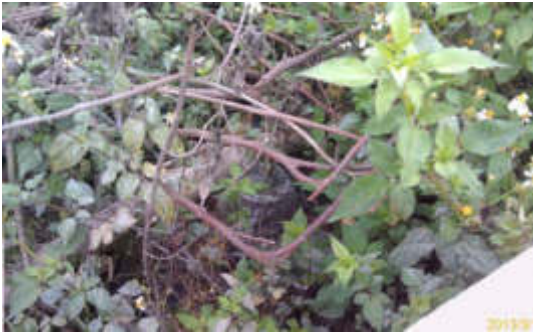
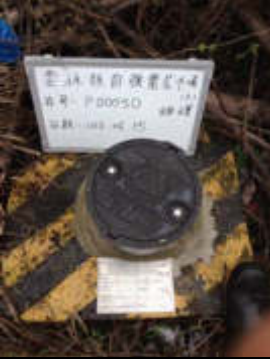
遭枯木掩蓋、無保護套管及防護鎖	初步清理與修繕完畢
二崙鄉自強 果菜市場-2 (P00051)

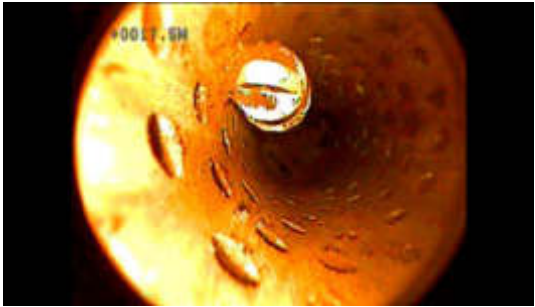
井篩壁有些許黃褐色積垢(9.4m)	井篩壁黃褐色積垢，有貝勒管及玻璃瓶 (17.5m)
二崙鄉自強 果菜市場-2 (P00051)

基於抽水及去除井底淤泥之考量，本計畫完井方法選擇氣提法(臺灣土壤及地下水環境保護協會簡訊第二十五期，2007)，並配合軟鋼刷刷洗井壁和井篩壁，另針對井底有貝勒管及玻璃瓶之二崙鄉自強果菜市場-1(P00050)與有貝勒管之元長工業區服務中心(P00092)進行異物清除，表 4.3-6 為完井作業執行情形與井體攝影對照表，可發現透過洗井作業可把多數井管及井篩壁內的積垢去除，維持井管的潔淨以延長地下水監測井之使用年限。

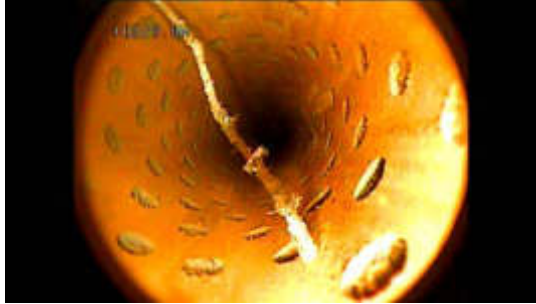
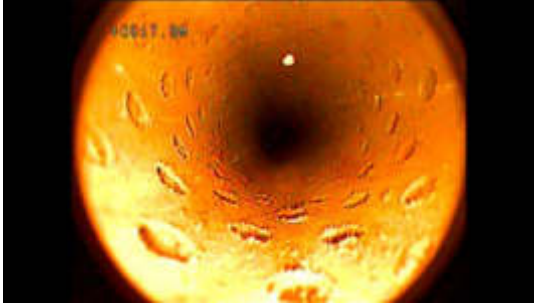
井篩壁有黃褐色積垢及樹根(12.8m)	井篩壁有黃褐色積垢(17.9m)
斗六工業區 下游 (P00089)

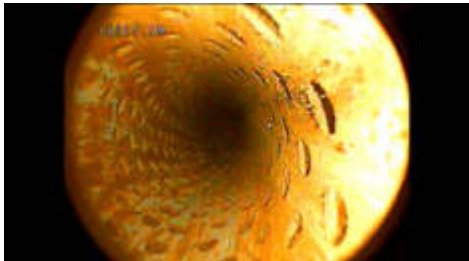
深度:14.1m

完井情形	洗井前井篩壁積垢嚴重	洗井後井篩壁多數積垢清除
元長工業區服務中心(P00092)

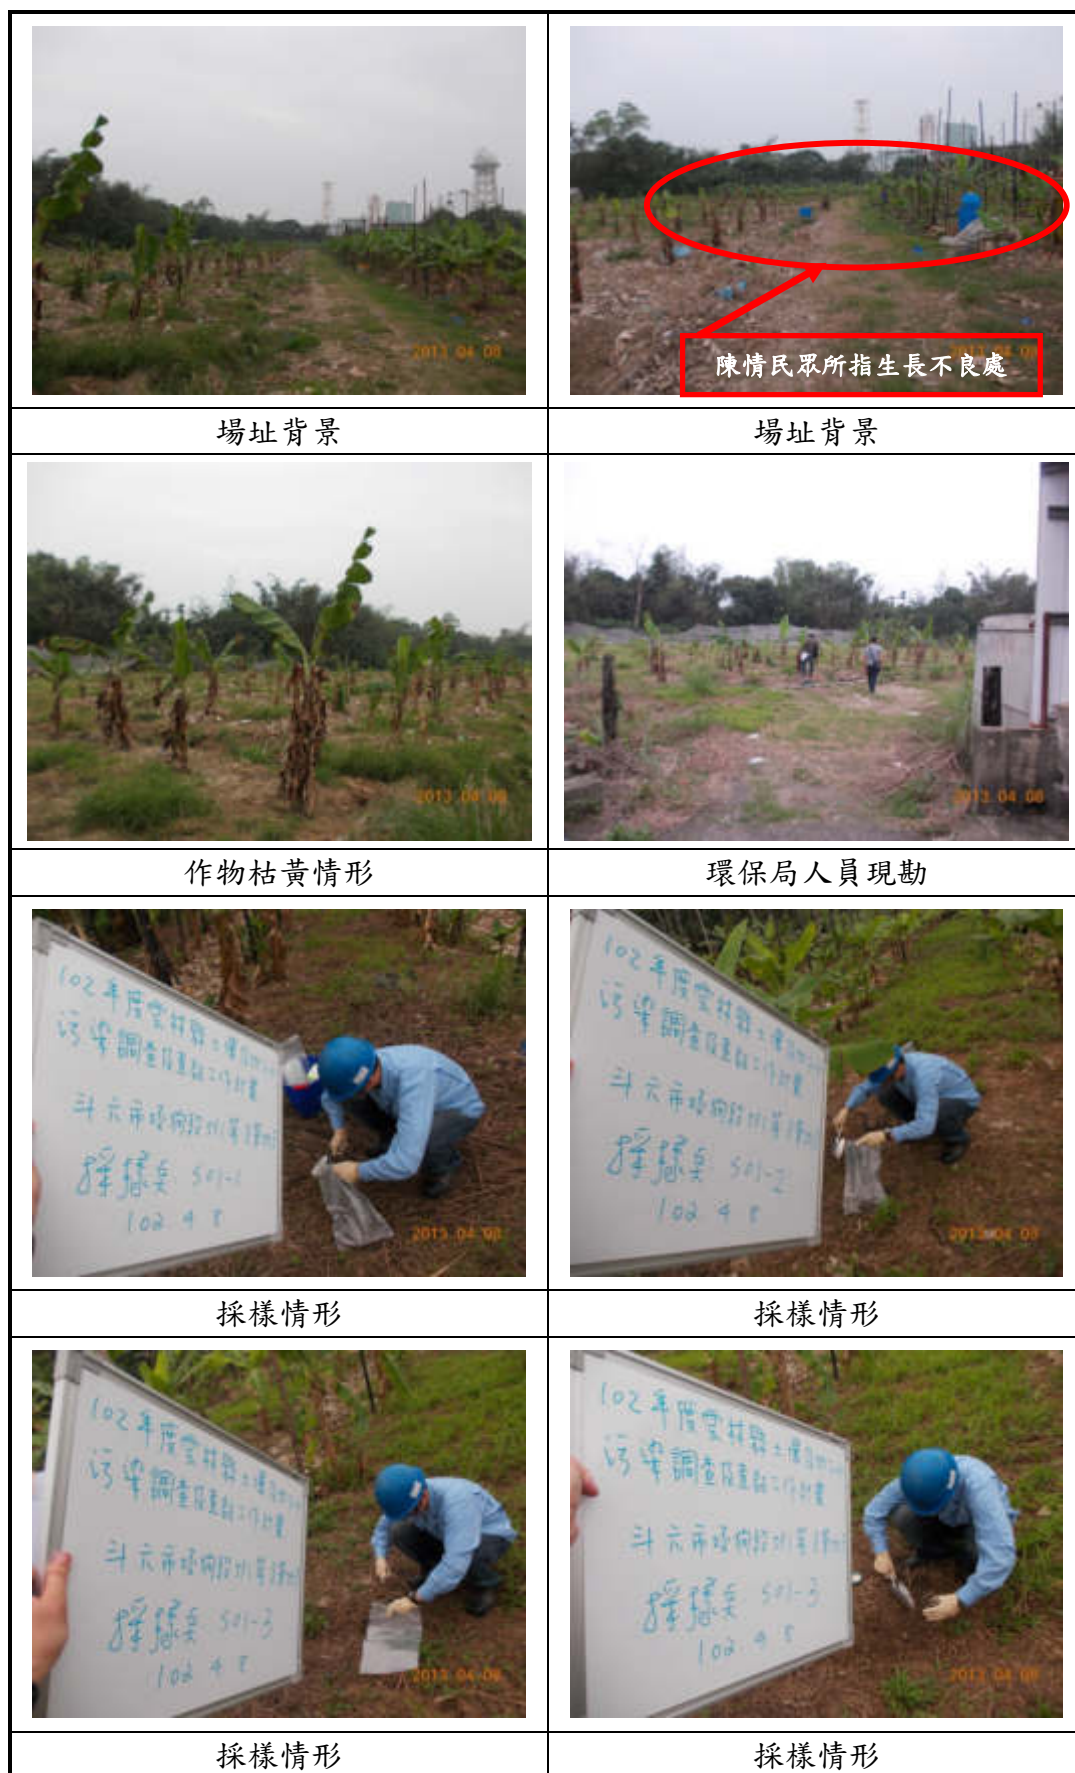
圖 4.5-11、斗六市咬狗段 531 等 8 筆地號農地現勘及採樣情形

本次民眾陳情場址位於斗六市咬狗段 531 等 8 筆地號，面積共約 1.5437 公頃，鄰近斗六工業區，現場航照圖如圖 4.5-9。原種植芭蕉之棕色壤土農地，疑似因北側工廠廢氣污染導致作物生長不佳，場址多數作物有枯萎、葉片焦黃現象。依據環保局環保報案中心陳情案件處理電腦管制單，該案件於 101 年度已向綜計科提出公害糾紛申請，當時辦理情形為：

該場址檢測結果如表 4.5-8 顯示，八大重金屬均低於土壤污染監測及管制標準。此外，本次土壤表土亦進行氟化物檢測，土壤氟化物檢測結果為 114mg/kg，惟氟化物項目目前未有土壤污染管制標準，此測值僅提供參考。參考行政院農業委員會動植物防疫檢疫局所出版之「植物保護圖鑑系列 8—水稻保護」，說明一般土壤中氟化物之濃度為 285 mg/kg，故本次土壤氟化物檢測結果並無明顯偏高現象。

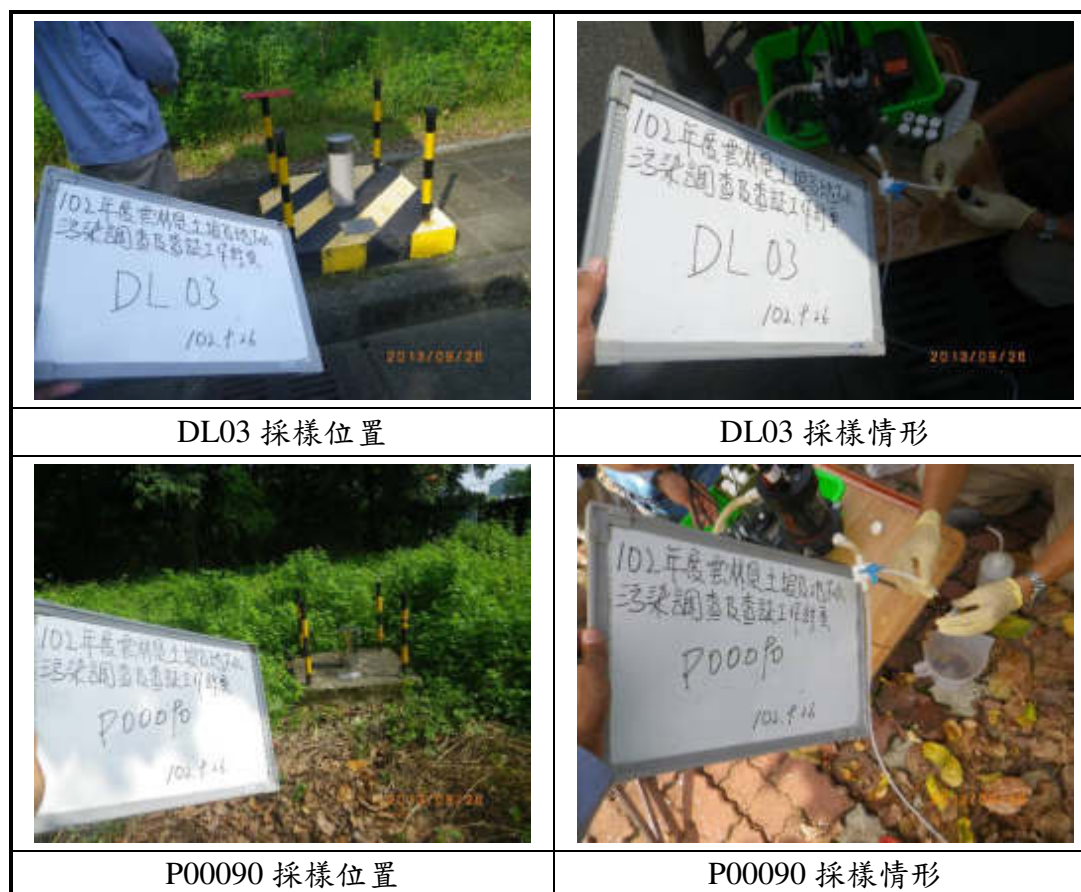
圖 4.5-23、斗六工業區地下水查驗採樣情形

此外，因該監測井鄰近住宅區，為維護民眾用水安全及防止污染情事擴大，計畫團隊建議針對本次污染案件進行地下水污染源追查作業，故提出工廠初步調查方向及調查鄰近區域地下水使用狀況供 貴局參考。

- A.環美掩埋場外圍傾斜，牆邊 P00106 及 P00107 等 2 口監測井損壞無法監測，應以廢井條件「井體構造遭天然或人為外力因素破壞嚴重者」執行廢井。
- B.由於斗六工業區 DL03 其四氯乙烯超過地下水污染管制標準，於 102 年 7 月執行 DL03 及 P00090 查證，發現 P00090 井井深為 61m，水位為 36m，考量當初設井是否設於第二含水層之深度，應以廢井條件「設置不當致有交互污染情形之監測井」，建議執行廢井，並新設一口標準監測井。

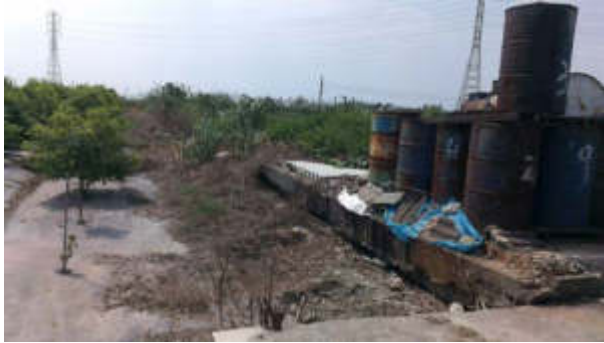
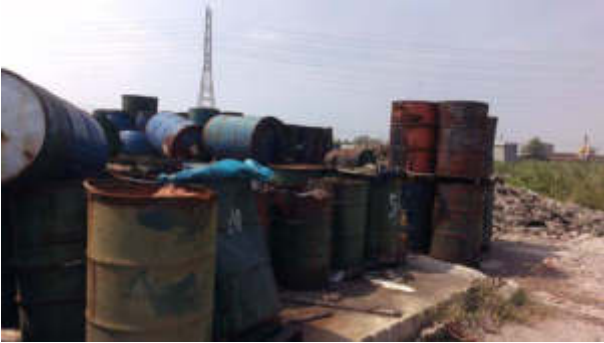
<p>場址背景</p>	<p>不明廢棄物堆置情形</p>
