# 107年度土壤及地下水污染調查 及查證工作計畫-雲林縣

## --期末報告(定稿本)--

計畫編號：107-001

雲林縣環境保護局委託辦理

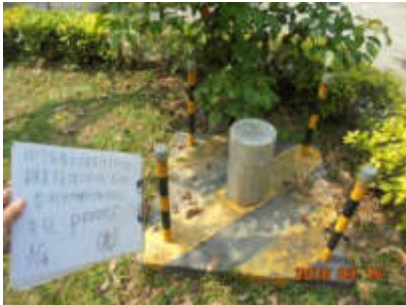
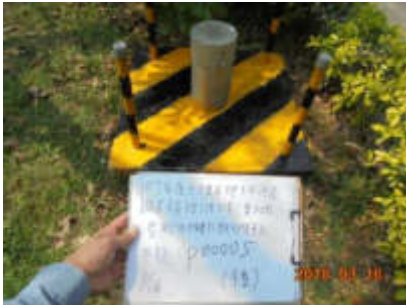
| 監測井 | 維護說明 | 維護前 | 維護後 |
|---|---|---|---|
| 仁和國小<br>(P00005) | 平台油漆 | | |

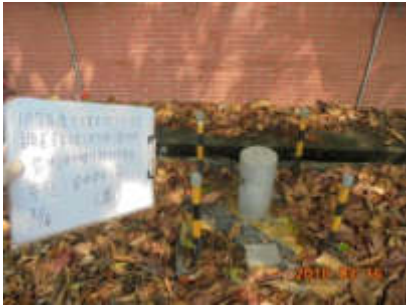
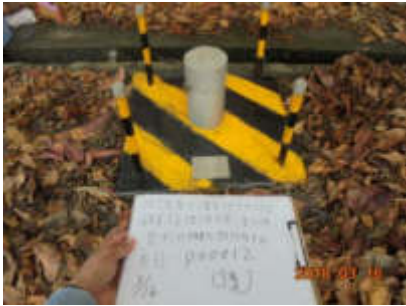
| 監測井 | 維護說明 | 維護前 | 維護後 |
|---|---|---|---|
| 大同國小<br>(P00012) | 平台油漆 | | |

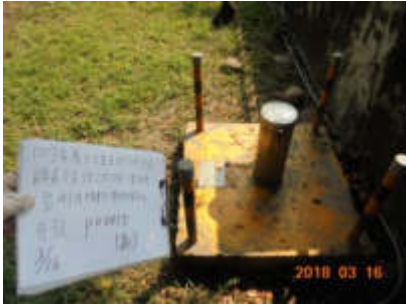
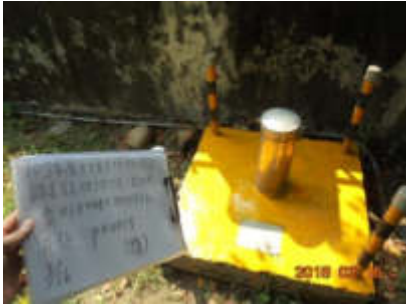
| 監測井 | 維護說明 | 維護前 | 維護後 |
|---|---|---|---|
| 文昌國小<br>(P00015) | 平台油漆 | | |

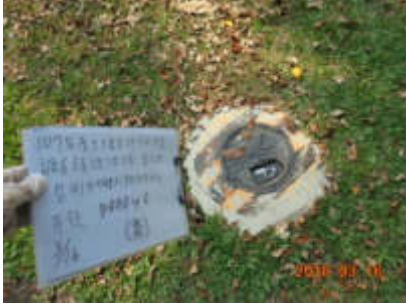
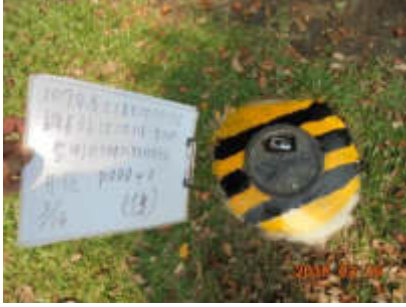
| 監測井 | 維護說明 | 維護前 | 維護後 |
|---|---|---|---|
| 台灣色料廠<br>(廉使國小)<br>(P00040) | 基座油漆 | | |

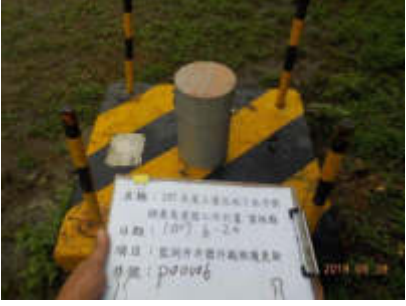
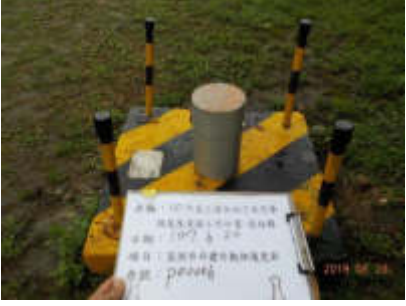
| 監測井 | 維護說明 | 維護前 | 維護後 |
|---|---|---|---|
| 明倫國小<br>(P00006) | 更換警示<br>柱帽蓋 | | |

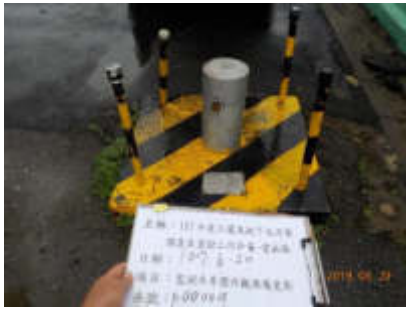
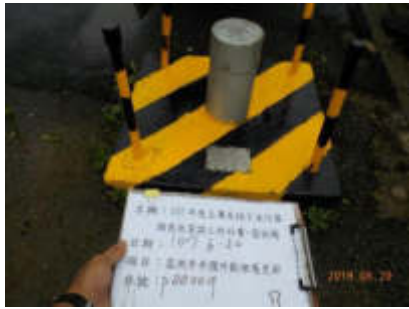
| 監測井 | 維護說明 | 維護前 | 維護後 |
|---|---|---|---|
| 平和國小<br>(P00009) | 平台油漆 | | |

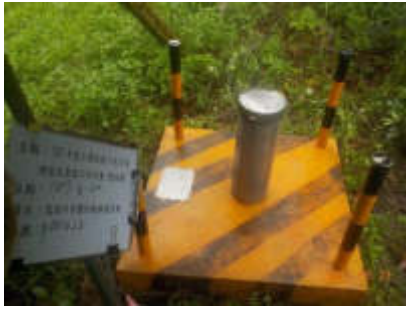
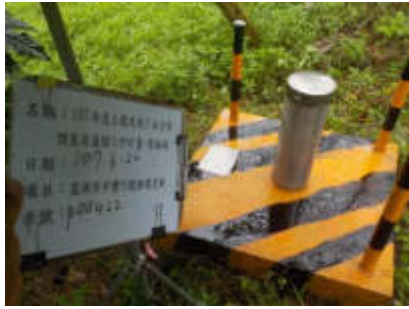
| 監測井 | 維護說明 | 維護前 | 維護後 |
|---|---|---|---|
| 棋山國小<br>(P00422) | 平台油漆 | | |

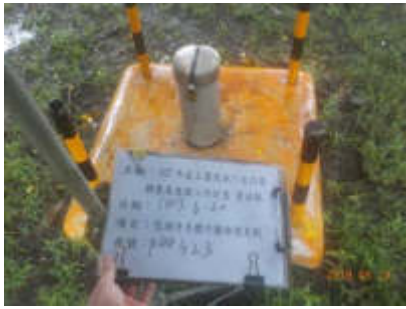
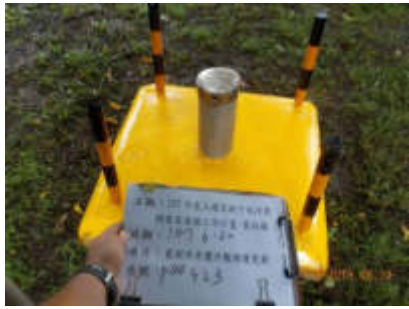
| 監測井 | 維護說明 | 維護前 | 維護後 |
|---|---|---|---|
| 六合國小<br>(P00423) | 平台油漆 | | |

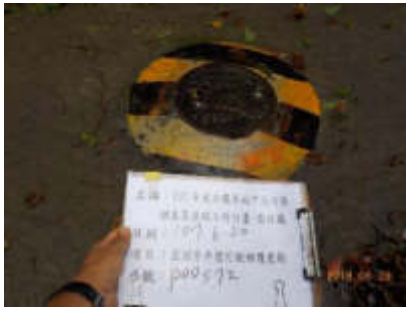
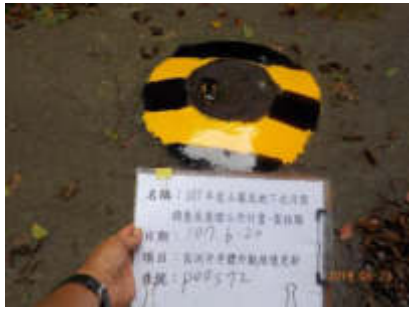
| 監測井 | 維護說明 | 維護前 | 維護後 |
|---|---|---|---|
| 和平國小<br>(P00572) | 基座油漆 | | |

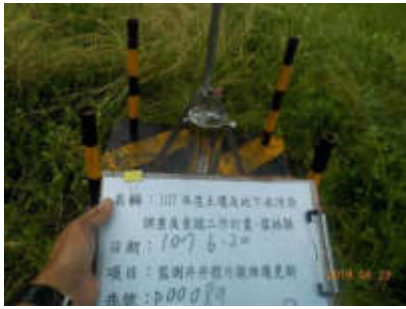
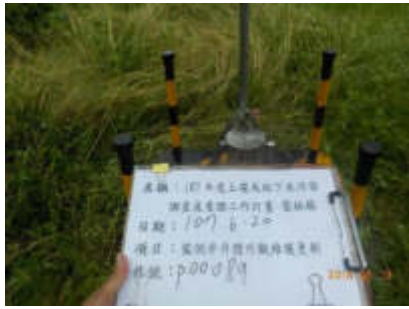
| 監測井 | 維護說明 | 維護前 | 維護後 |
|---|---|---|---|
| 斗六工業區<br>下游<br>(P0089) | 更換警示<br>柱帽蓋 | | |

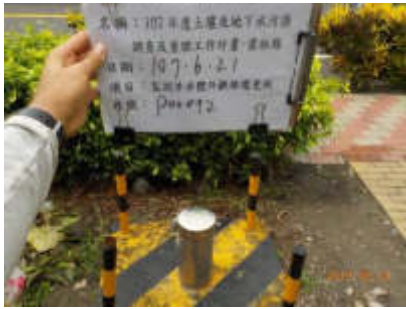
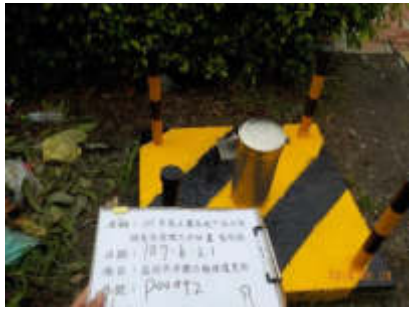
| 監測井 | 維護說明 | 維護前 | 維護後 |
|---|---|---|---|
| 元長工業區<br>服務中心<br>(P00092) | 平台油漆、更換<br>警示柱帽<br>蓋 | | |

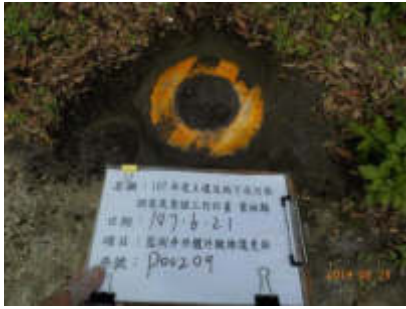
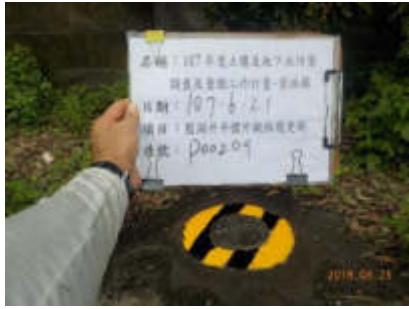
| 監測井 | 維護說明 | 維護前 | 維護後 |
|---|---|---|---|
| 元長工業區<br>下游<br>(P00209) | 基座油漆 | | |

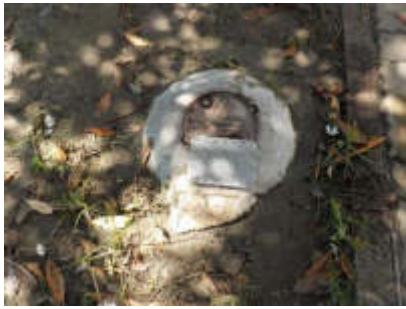
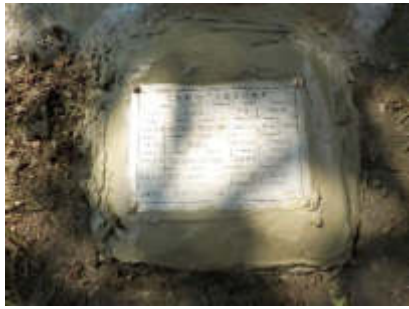
| 監測井 | 維護說明 | 維護前 | 維護後 |
|---|---|---|---|
| 台西國小<br>(P00008) | 井牌固定 | | |

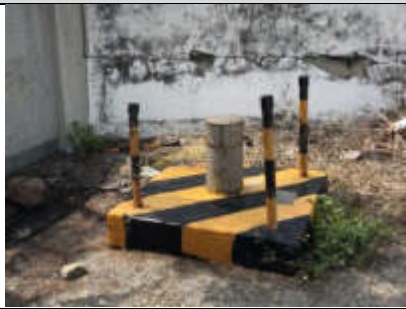
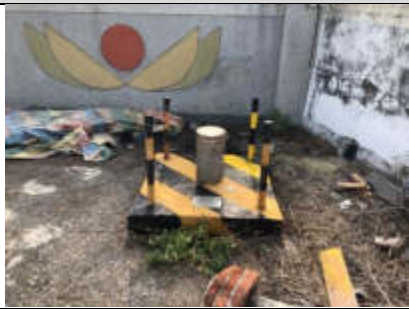
| 井號 | 監測井名稱 | 監測井性質 | 地下水井型式 | 井體維護更新(13 口) | 井體設施修復(6 口) |
|---|---|---|---|---|---|
| P00003 | 口湖國小青蚶分校 | 區域性 | 平台式 | | 警示柱斷裂 |

| 監測井 | 修繕說明 | 修復前 | 修復後 |
|---|---|---|---|
| 口湖國小青<br>蚶分校<br>(P00003) | 警示柱更<br>換 | | |

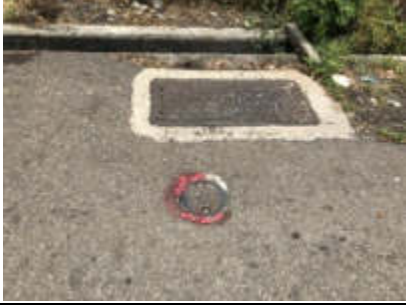
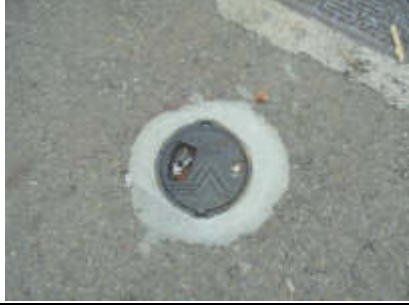
| 監測井 | 修繕說明 | 修復前 | 修復後 |
|---|---|---|---|
| 大將工業區<br>(DJ-EPA03)<br>(P00283) | 更換成有<br>鎖扣之井<br>蓋 | | |

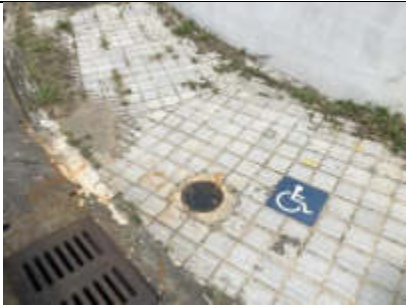
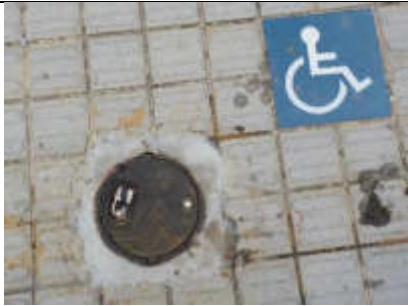
| 監測井 | 修繕說明 | 修復前 | 修復後 |
|---|---|---|---|
| 斗六工業區<br>(斗六#9)<br>(P00483) | 更換成有鎖扣之井蓋 | | |

| 站名(井號) | 綜合評估 | 井中攝影照片 1 | 井中攝影照片 2 |
|---|---|---|---|
| 斗六工業區<br>(斗六#9)<br>(P00483) | 井管壁有積淤，5.2~17.5m<br>井篩壁有大量紅棕色淤<br>泥，井水污濁，井底嚴重<br>淤積，19.0m 以下淤沙嚴<br>重已無影像，推測井管及<br>井篩已破裂損壞 | <br>6.6m 井篩壁積淤 | <br>19.1 m 井底淤沙 |

再次完井之作業經噴氣式抽水之超量抽水作業，去除井中懸浮物及井底大量淤沙，於再次完井後進行井水濁度量測，P00477 斗六工業區(斗六#2) 測得 900 NTU，P00478 斗六工業區(斗六#4) 測得 780 NTU，P00483 斗六工業區(斗六#9) 測得 498 NTU，此 3 口監測井的水質混濁，推測井篩濾料流失或井篩破裂，導致沙土大量流入井中。其餘 12 口監測井於再次完井之後水質清澈，濁度量測值均低於 5 NTU。

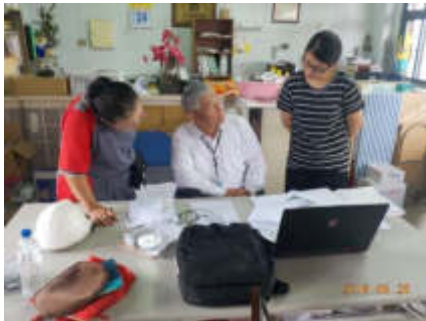
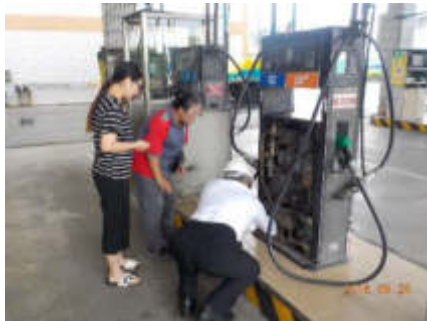
| 加油站名稱<br>(查核日期) | 文件查核 | 加油機底部查核 |
|---|---|---|
| 三和加油站<br>(107/08/28) | | |

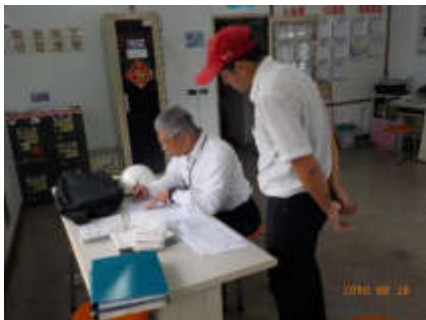
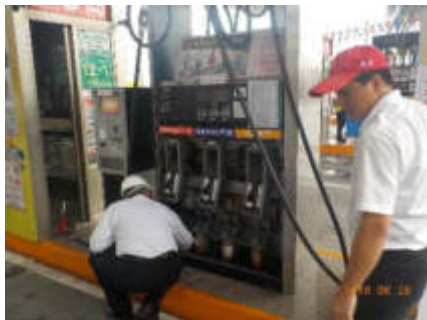
| 加油站名稱<br>(查核日期) | 文件查核 | 加油機底部查核 |
|---|---|---|
| 福懋吉祥加<br>油站<br>(107/08/28) | | |

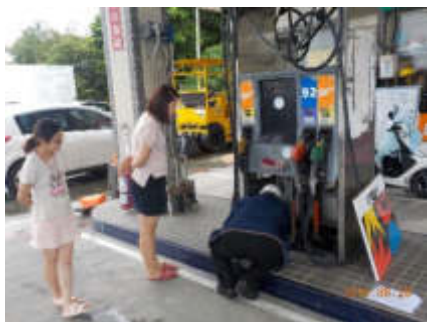
| 加油站名稱<br>(查核日期) | 文件查核 | 加油機底部查核 |
|---|---|---|
| 俊佑加油站<br>(107/08/28) | | |

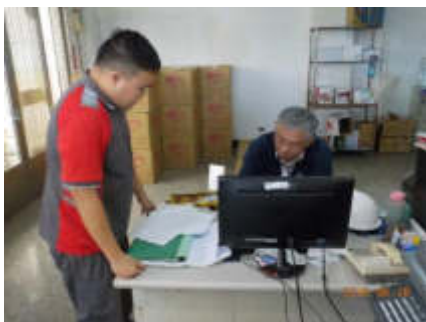
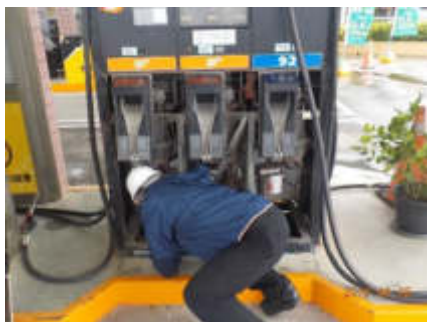
有關土壤氣體監測井(測漏管)之油氣檢測結果顯示久井北港加油站有 7 根次測漏管有 FID、PID 測值，然而均未超過 500ppmV 標準值或是 250ppmV 之警戒值，其中以 A03 測漏管測得 PID 測值 13ppmV、FID 測值 214ppmV 為最高，依環保署訂定之「油品類儲槽系統污染調查及查證參考作業手冊」，將列入污染潛勢地下儲槽之名單，針對有異常之測漏管定期追蹤辦理測漏管功能測試及油

| 加油站名稱<br>(查核日期) | 文件查核 | 加油機底部查核 |
|---|---|---|
| 久井北港加<br>油站<br>(107/08/28) | | |

有關土壤氣體監測井(測漏管)之油氣檢測結果顯示久井北港加油站 A03 測漏管測得 PID 測值 13 ppmV、FID 測值 214ppmV 為最高，公準加油站有 P03 測漏管測得 PID 測值 37 ppmV、FID 測值 160ppmV 為次高，依環保署訂定之「油品類儲槽系統污染調查及查證參考作業手冊」，將列入污染潛勢 B2 級 III 範圍之地下儲槽之名單，依規定每 3 個月追蹤 1 次土氣油氣檢測，連續監測 4 次針對有異常之測漏管定期檢測，並根據連續監測 4 次之結果執行表 3.3.2-3 加油站

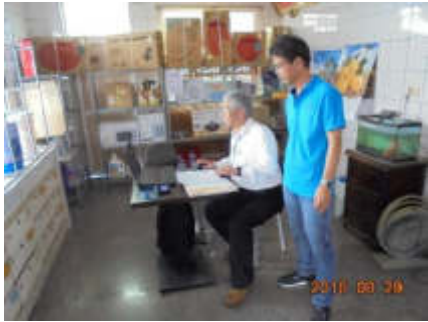
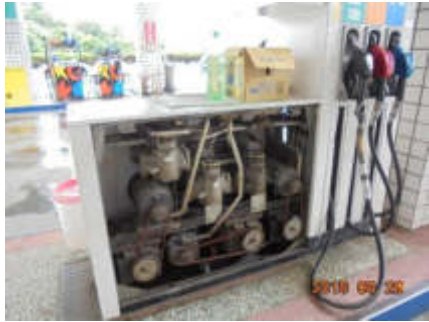
| 加油站名稱<br>(查核日期) | 文件查核 | 加油機底部查核 |
|---|---|---|
| 聯發加油站<br>(107/08/29) | | |

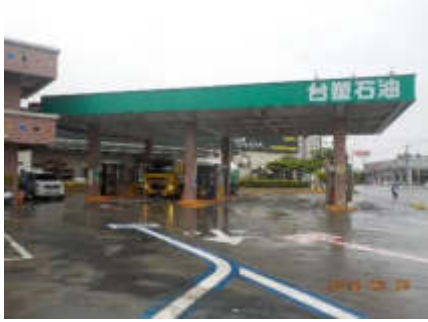
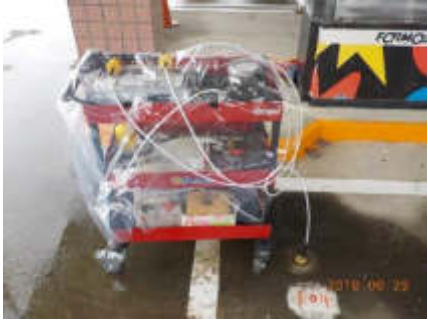
| 加油站名稱<br>(採樣日期) | 加油站外觀 | 土壤氣體檢測 |
|---|---|---|
| 久井北港加油站<br>(107/08/29) | | |

| 查核日期 | 管制編號 | 地下儲槽系統名稱 | 測漏管數量 | 異常狀況 | 檢測結果說明 |
|---|---|---|---|---|---|
| 107/08/29 | P51A0632 | 久井北港加油站 | 17 | 無 | A01 測漏管 FID 測值 10ppmV；<br>A02 測漏管 FID 測值 7ppmV；<br>A03 測漏管 PID 測值 13ppmV、FID 測值 214ppmV；<br>A06 測漏管 PID 測值 7ppmV、FID 測值 62ppmV；<br>A07 測漏管 FID 測值 17ppmV；<br>A10 測漏管 FID 測值 32ppmV；<br>P03 測漏管 PID 測值 7ppmV、FID 測值 12ppmV；<br>其餘 PID、FID 測值皆<5 ppmV |

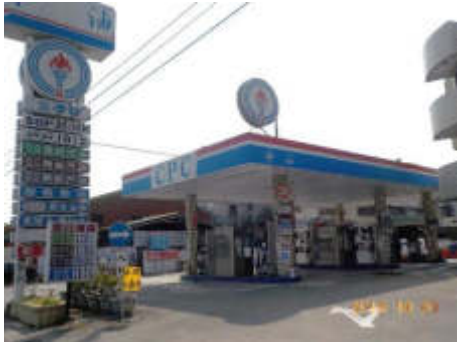
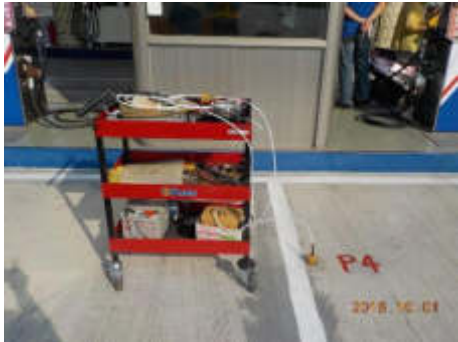
| 加油站名稱<br>(採樣日期) | 加油站外觀 | 土壤氣體檢測 |
|---|---|---|
| 公準加油站<br>(107/10/01) | | |

| 查核日期 | 管制編號 | 地下儲槽系統名稱 | 測漏管數量 | 異常狀況 | 檢測結果說明 |
|---|---|---|---|---|---|
| 107/10/01 | P5300164 | 公準加油站 | 16 | 無 | P03 測漏管 PID 測值 37 ppmV、FID 測值 160 ppmV；其餘 PID、FID 測值皆<5 ppmV |

表 5.3-12 結果顯示春田加油站及公準加油站並無測得 PID、FID 濃度超過法規值 500ppmV 之數據，且氣體監測井功能並無異常狀況。然而公準加油站 P03 測漏管測得 PID 測值 37 ppmV、FID 測值 160 ppmV，已符合表 3.3.2-2 中所列污染潛勢 B2 級 III 之範圍：測值低於標準或法規警戒值(PID 及 FID 測值介於 100-500 ppmV)，故將規劃列入明年度執行土壤間隙氣體 GC/FID 定量分析之名單，並根據表 3.3.2-2 之土氣圖譜定性分類之結果，做為是否執行土水調查之依據。

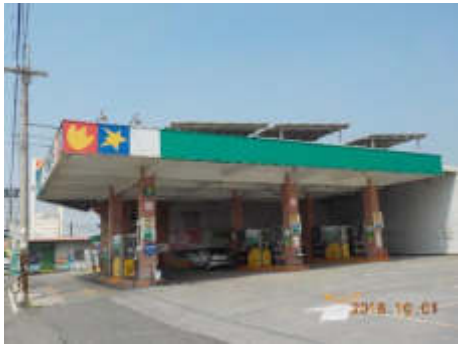
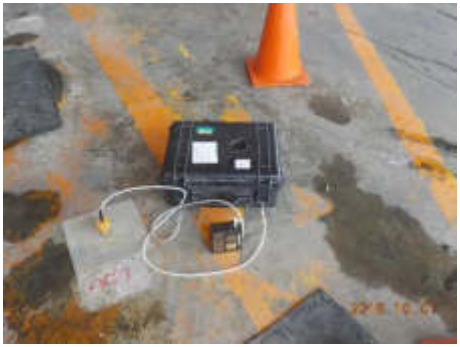
| 加油站名稱<br>(測漏管編號) | 加油站外觀 | 土壤氣體檢測 |
|---|---|---|
| 春田加油站<br>(測漏管編號 A03) | | |

檢測結果顯示久井北港加油站測漏管編號 A03 測得甲烷 2.46 ppm，其餘測項濃度均低於檢量線最低點之濃度；春田加油站測漏管編號 A03 測得甲烷 1.46 ppm，其餘測項濃度均低於檢量線最低點之濃度；公準加油站測漏管編號 A09 測得甲烷 2.40 ppm，其餘測項濃度均低於檢量線最低點之濃度。檢測結果顯示，根據污染潛勢 B2 級 III 之範圍，其土壤氣體成分分析並無同時測得輕質烴類 2 項以上或甲烷定量值高於 2000 ppmV 之現象，故無需進入土水調查階段。

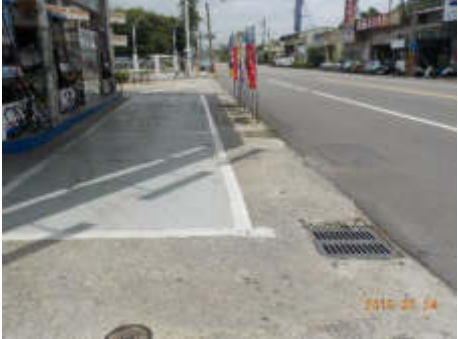
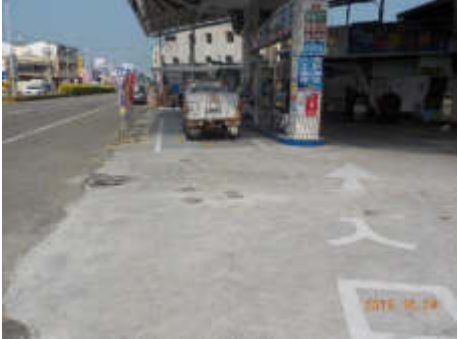
| 統一精工虎尾加油站 | |
|---|---|
| 加油站持續營運 (07/24) | 污染改善作業執行中 (10/24) |

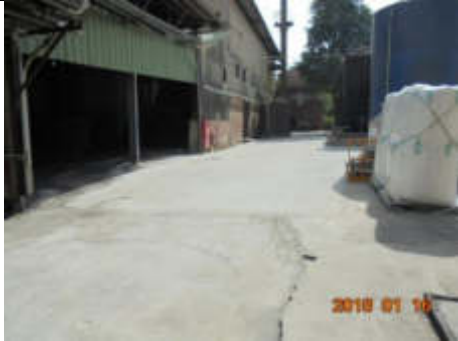
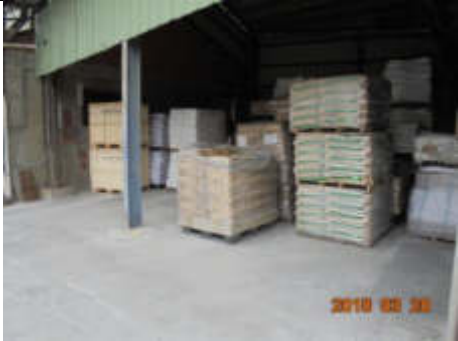
| 統一精工虎尾加油站 | |
|---|---|
| 改善完成地表鋪面 (01/16) | 倉庫已擺置物品 (03/20) |

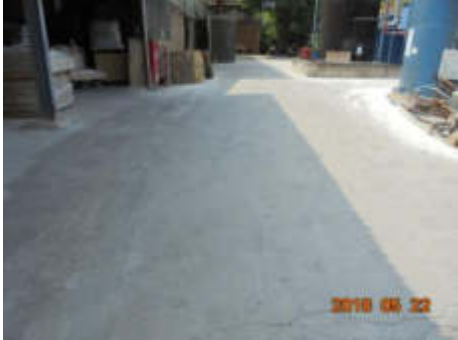
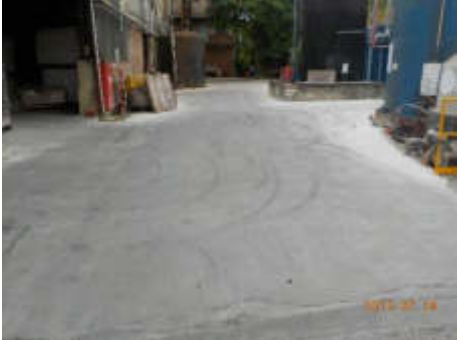
| 統一精工虎尾加油站 | |
|---|---|
| 改善工程現場無異狀(05/22) | 改善工程現場無異狀 (07/24) |

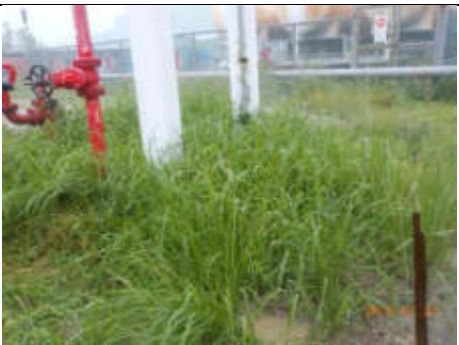
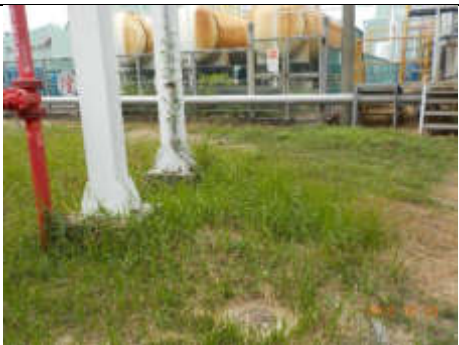
| 富喬工業股份有限公司(斗六廠) | | | |
|---|--|---|--|
| 監測井附近無異常 (07/24) | | 監測井附近無異常 (10/24) | |

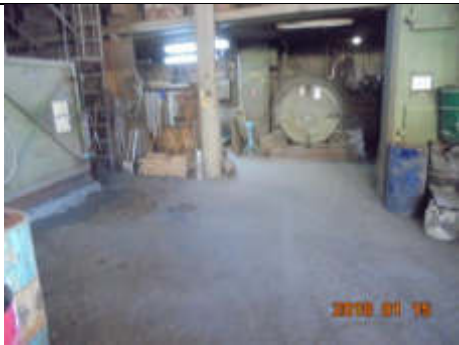
| 富喬工業股份有限公司(斗六廠) | | | |
|---|--|---|--|
| 現場無異常 (01/15) | | 施工工程前置作業 (03/20) | |

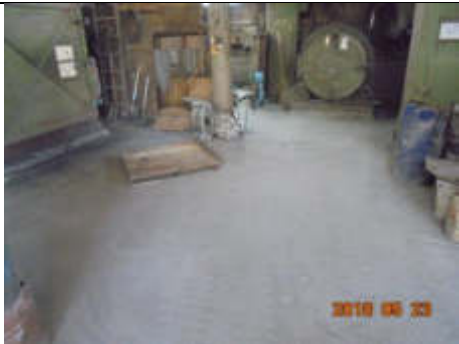
| 富喬工業股份有限公司(斗六廠) | | | |
|---|--|---|--|
| 改善完成地表鋪面 (05/23) | | 改善完成現場無異狀 (10/24) | |

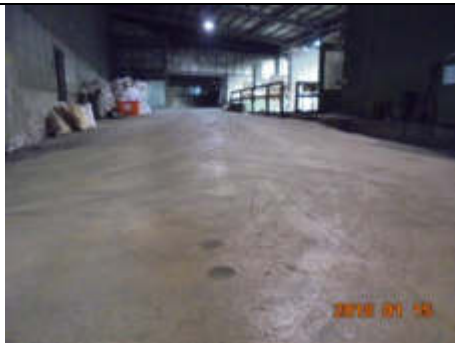
| 彰源企業股份有限公司 | | | |
|---|--|---|--|
| 現場無異常 (03/22) | | 施工工程前置作業 (03/20) | |

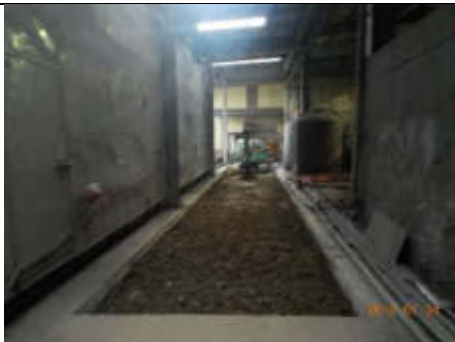
| 彰源企業股份有限公司 | | | |
|---|--|---|--|
| 施工工程進行中 (07/24) | | 改善完成現場無異狀 (10/24) | |

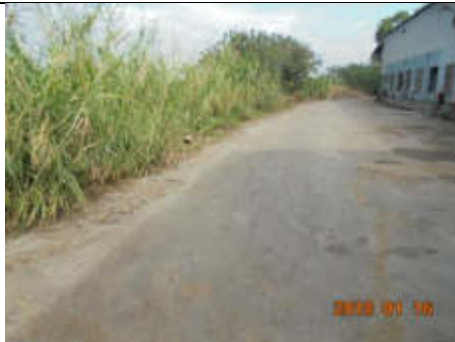
| 彰源企業股份有限公司 | | | |
|---|--|---|--|
| 現場無異常 (01/16) | | 已完成施工覆土區塊 (02/21) | |

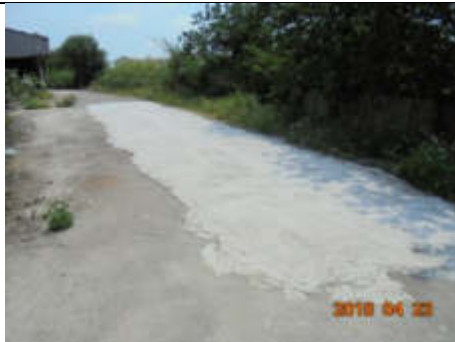
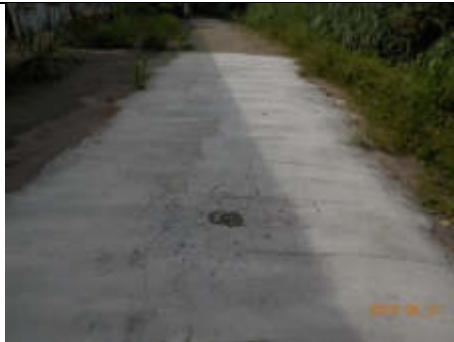
| 彰源企業股份有限公司 | | | |
|---|--|---|--|
| 已完成施工覆土區塊 (04/23) | | 已完成施工覆土區塊 (06/21) | |

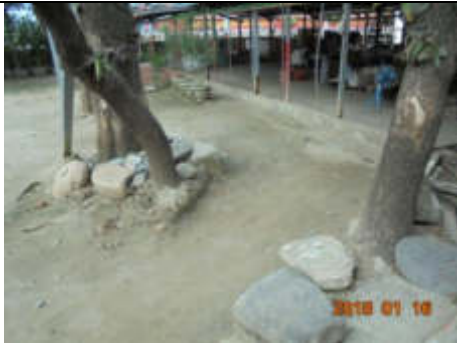
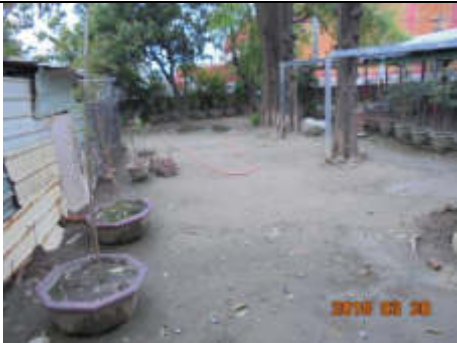
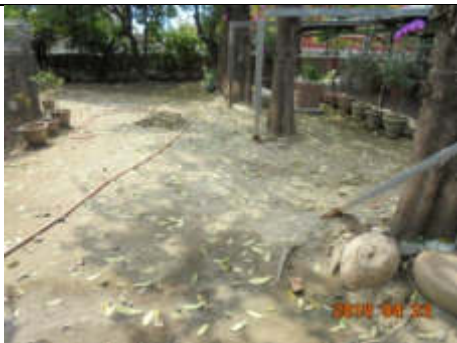
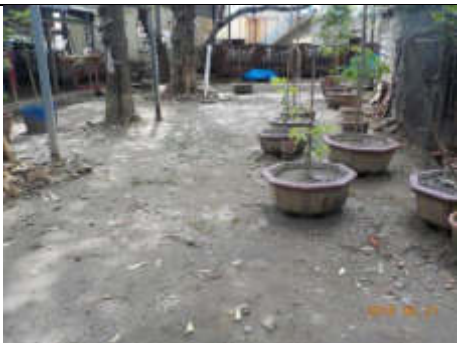
| 順盟皮革有限公司 | |
|---|---|
| 已完成污染改善，現場無異常 (01/16) | 已完成污染改善，現場無異常(03/20) |
| 已完成污染改善，現場無異常(04/23) | 已完成污染改善，現場無異常 (06/21) |

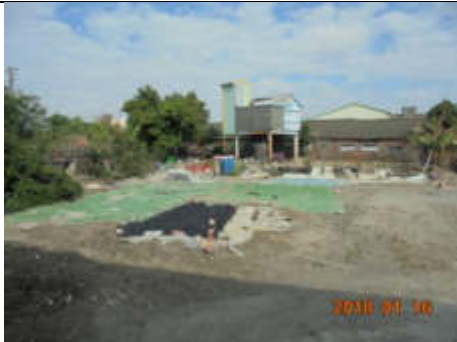
| 順盟皮革有限公司 | |
|---|---|
| 已完成改善，現場無異常 (01/16) | 已完成改善，恢復農作(02/21) |

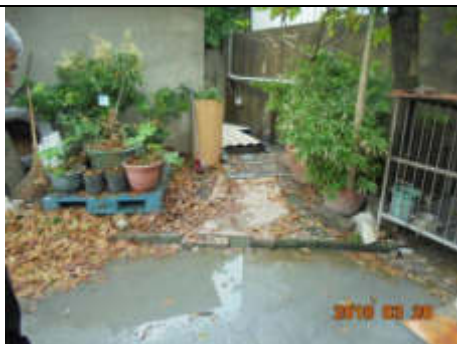
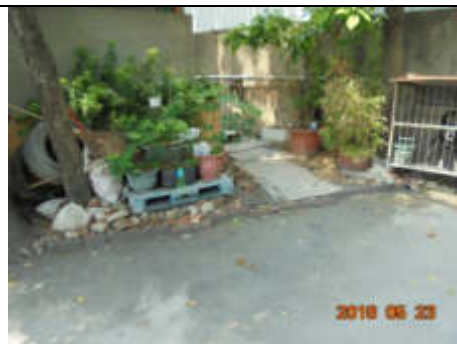
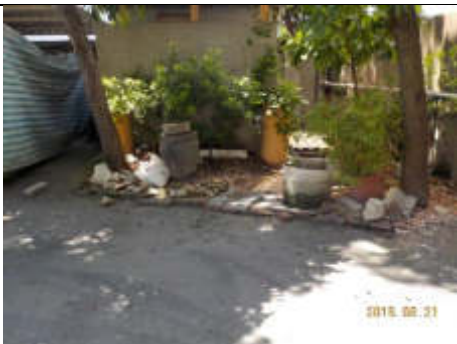
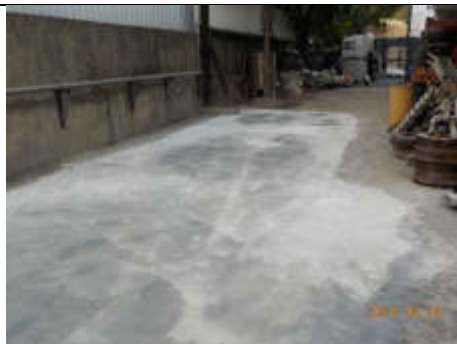
| 鴻灝桁有限公司 | | | |
|---|--|---|--|
| 污染場址現場無異常 (3/20) | | 污染場址現場無異常 (5/23) | |
| 污染場址現場無異常 (8/21) | | 已完成污染改善，現場無異常(10/24) | |

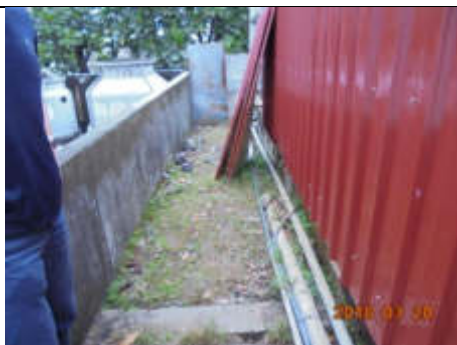
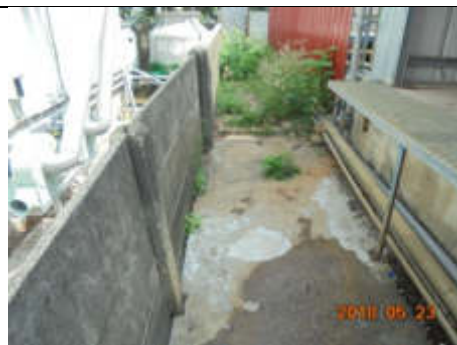
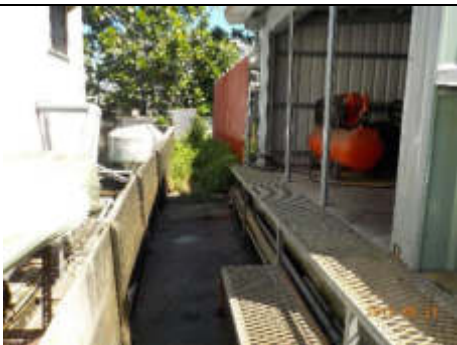
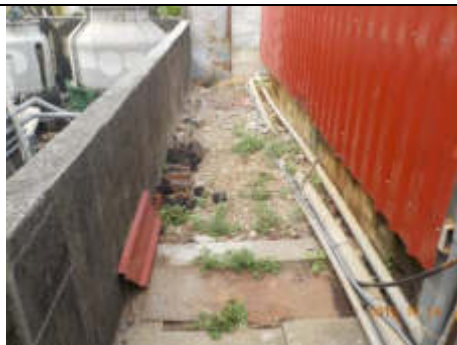
| 鴻灝桁有限公司 | | | |
|---|--|---|--|
| 污染場址現場無異常 (3/20) | | 污染場址現場無異常 (5/23) | |
| 污染場址現場無異常 (8/21) | | 污染場址現場無異常 (10/24) | |

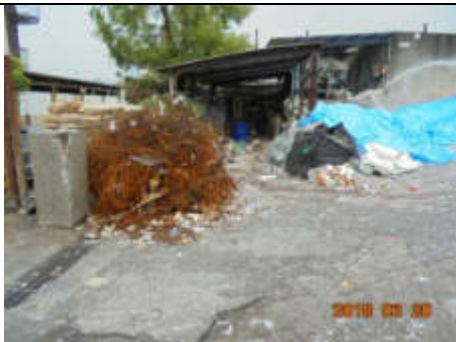
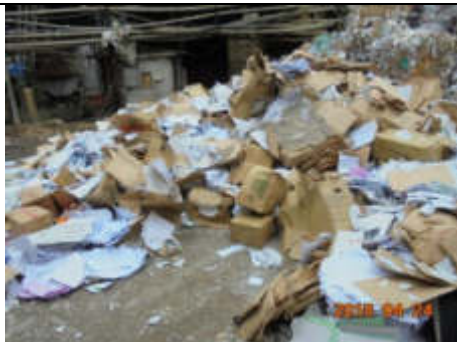
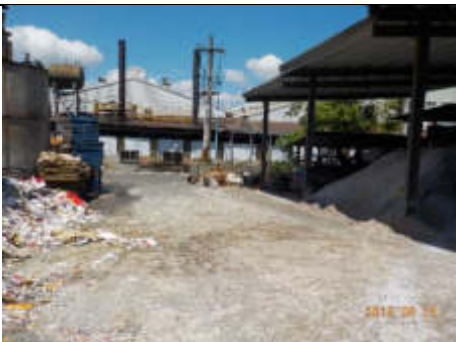
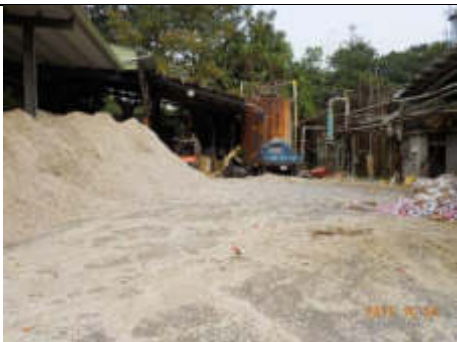
| 德利紙業股份有限公司 | | | |
|---|--|---|--|
| 污染場址現場無異常 (3/20) | | 污染場址現場無異常 (4/24) | |
| 污染場址現場無異常 (8/21) | | 污染場址現場無異常 (10/24) | |

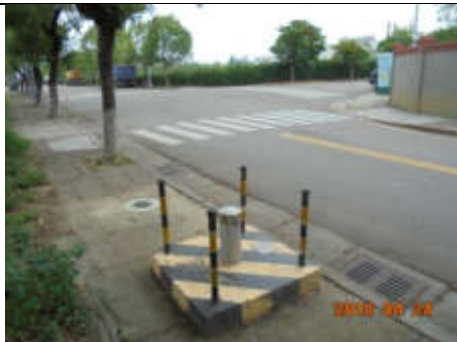
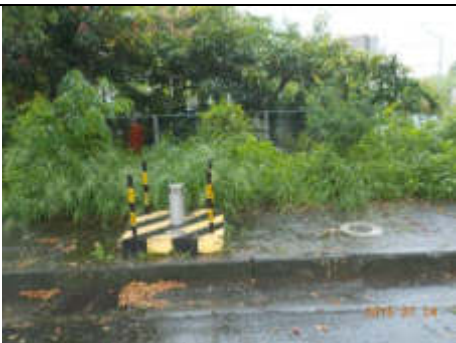
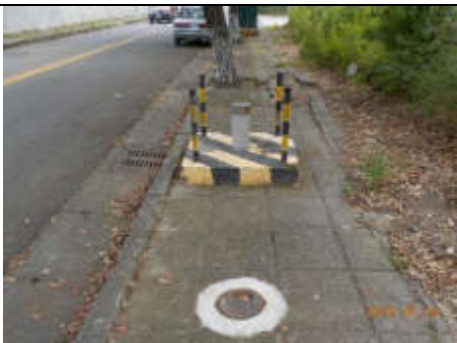
| 德利紙業股份有限公司 | | | |
|---|--|---|--|
| 監測井井牌(01/15) | | 限制區周圍情形 (04/24) | |
| 限制區周圍情形 (07/24) | | 限制區周圍情形 (10/24) | |

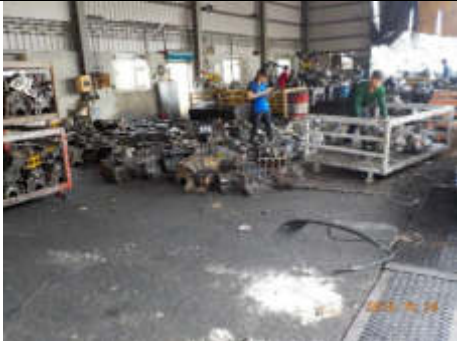
| 雲林縣莿桐鄉和平段 69 地號 | 斗六市光明段 202 地號 |
|---|---|
| 污染場址現場無異常 (10/24) | 限制區周圍情形 (10/24) |

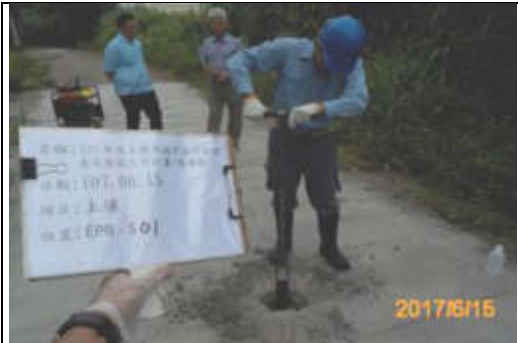
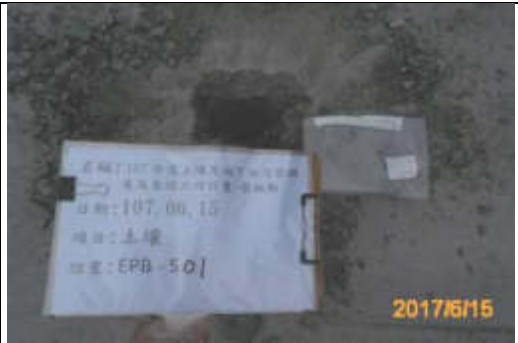
| EPB-S01 | EPB-S01 |

送樣之土壤樣品分析檢測結果及污染管制標準列於表 6.2.3-3，8 項重金屬檢測結果均低於國內土壤之管制標準及監測標準。EPB-S01 點位原於 104 年 12 月測得鉻濃度 4940 mg/Kg、及鎳濃度 2740 mg/Kg，EPB-S02 點位原於 104 年 12 月測得鉻濃度 2220 mg/Kg、及鎳濃度 217 mg/Kg，EPB-S03 點位原於 104 年 12 月測得鉻濃度 487 mg/Kg、及鎳濃度 245 mg/Kg，超過土壤污染管制標準鉻 250 mg/Kg、鎳 200mg/Kg，經排客土法改善工法完成後，本驗證採樣分析於於原點位相同深度，測得土壤鉻濃度均低過土壤污染監測標準 175 mg/Kg，及鎳濃度均低過土壤污染監測標準 130 mg/Kg，顯示本場址土壤鉻或鎳污染均已獲得改善。

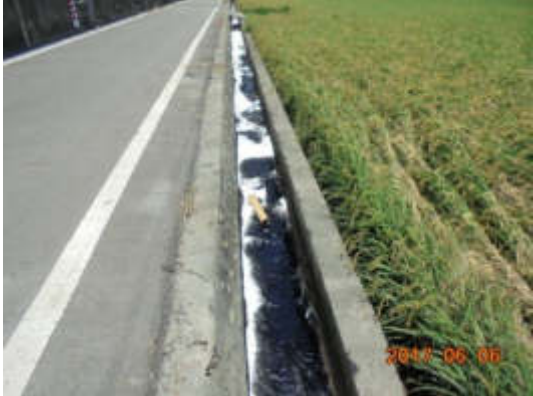
| 圖一、灌溉小給浮油及攔油棉 | 圖二、虎尾鎮番薯段 995 地號 |

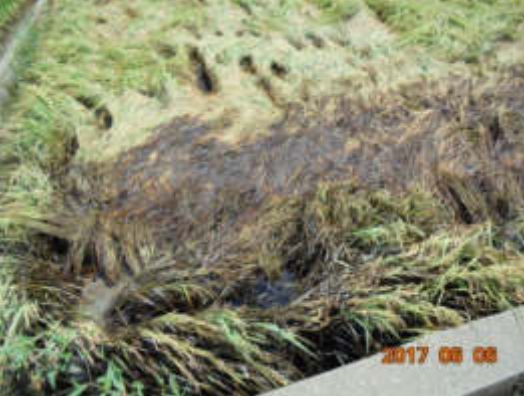
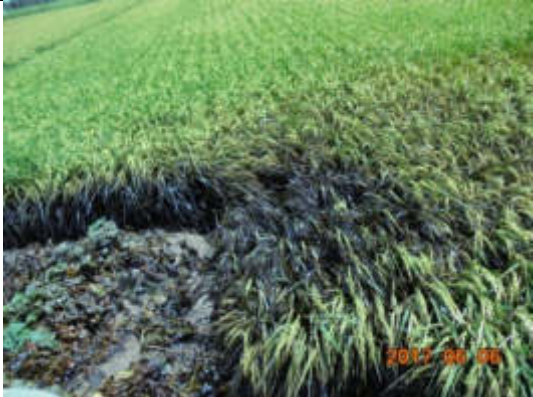
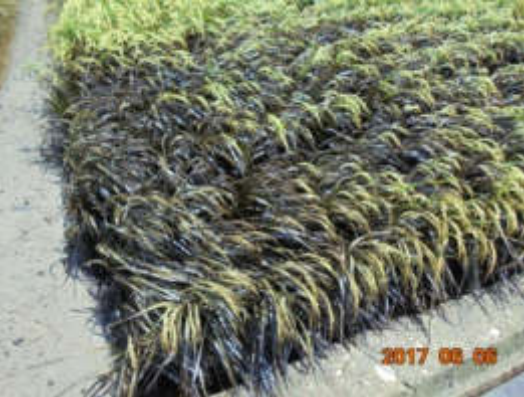
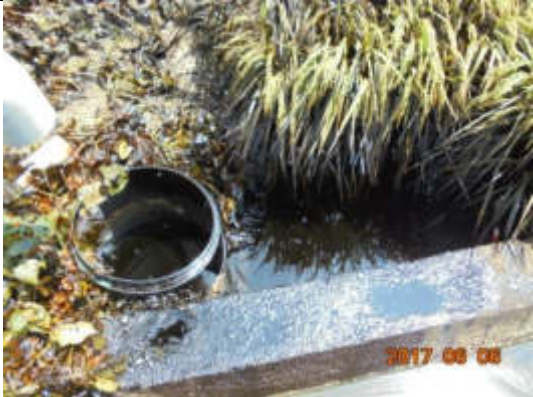
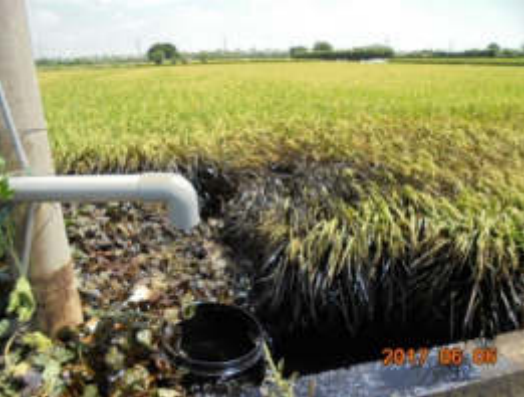
雲林縣環保局於 106 年 6 月 28 日以府環水一字第 1063622346 號函公告雲林縣虎尾鎮番薯段 991、1005、1006、1007、1008、1009 地號污染管制項目「總石油碳氫化合物」超過土壤污染管制標準，由法務部矯正署雲林監獄執行土壤污染應變必要措施，而使用燃料重油造成農地污染，尚有 992 至 1004 地號，亦須一併依土壤及地下水污染整治法第 7 條第 5 項採取應變必要措施。

| 圖三、虎尾鎮番薯段 998 地號 | 圖四、虎尾鎮番薯段 1002 地號 |
| 圖五、虎尾鎮番薯段 1005 地號 | 圖六、虎尾鎮番薯段 1005 地號 |

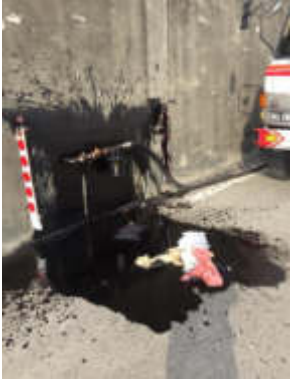
| 圖一、重油污染現場 | 圖二、污染現場緊急處置 |

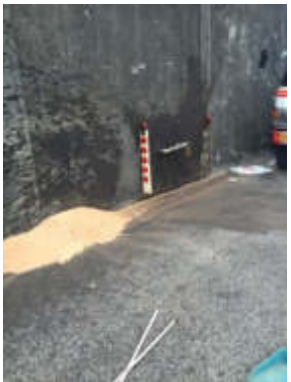
| 圖三、油污清除後現場 | 圖四、監獄圍牆道路另端排水溝<br>放置攔油索及吸油棉攔 |

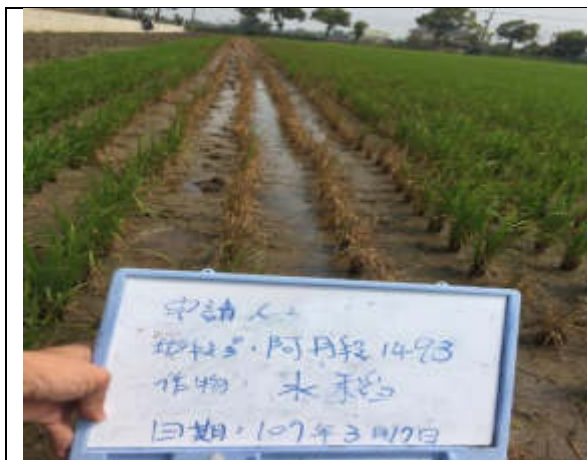
| <p>圖一、阿丹段 1493 地號現場</p> | <p>圖二、阿丹段 1493 地號枯死作物</p> |

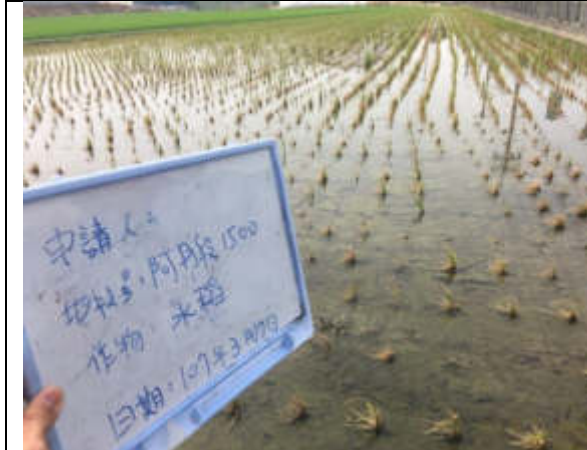
| <p>圖三、阿丹段 1500 地號現場</p> | <p>圖四、阿丹段 1500 地號枯死作物</p> |

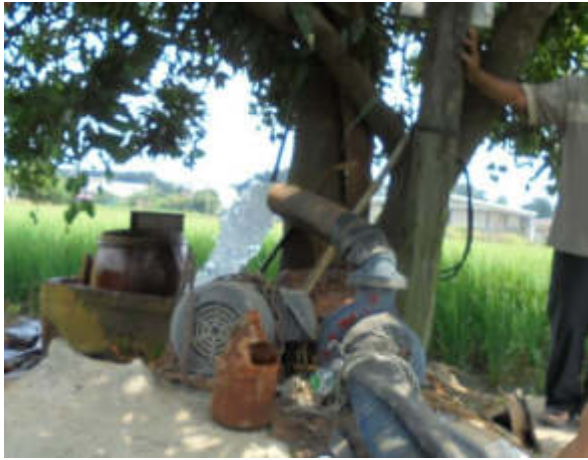
| 圖一、南側地下水出水口 | 圖二、北側地下水出水口 |

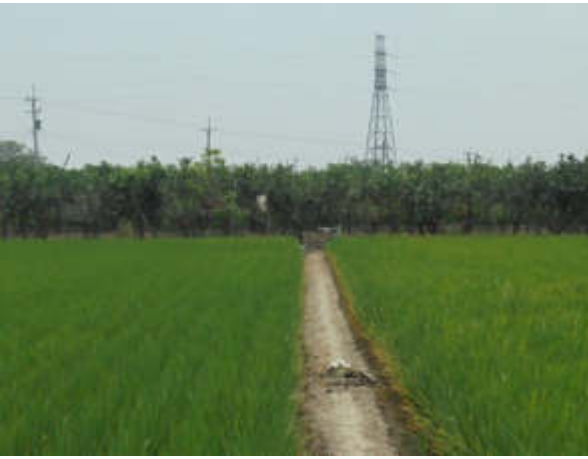
| 圖三、科工段 88 地號東側(果樹園) | 圖四、科工段 88 地號南側(農田) |

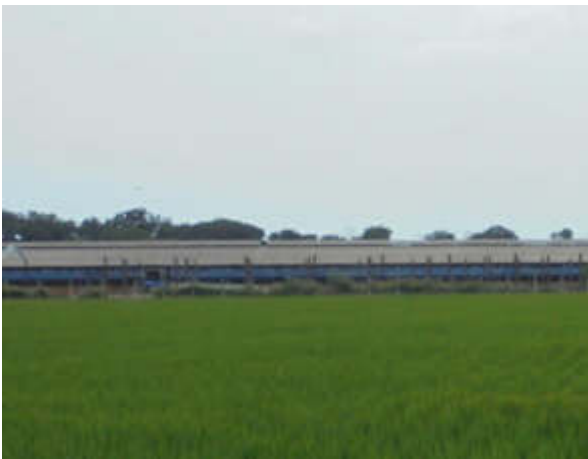
| 圖五、科工段 88 地號西側(畜牧場) | 圖六、科工段 88 地號北側(垃圾堆置場、汙水處理設施、養鴨池) |

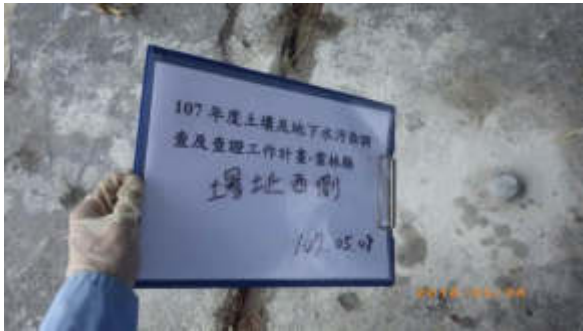
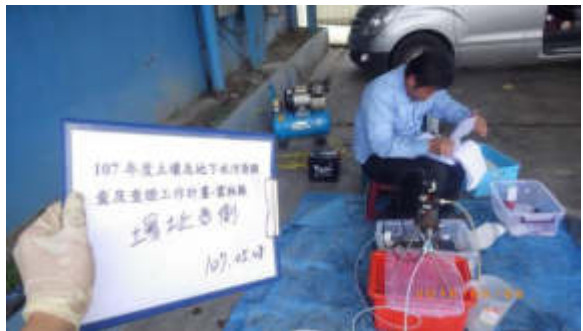
| 採 樣 照 片 | |
|---|---|
| 採樣位置<br>井號：場址西側 | 採樣位置<br>井號：場址東側 |
| 採樣設備<br>井號：場址西側 | 採樣設備<br>井號：場址東側 |
| 採樣樣品<br>井號：場址西側 | 採樣樣品<br>井號：場址東側 |

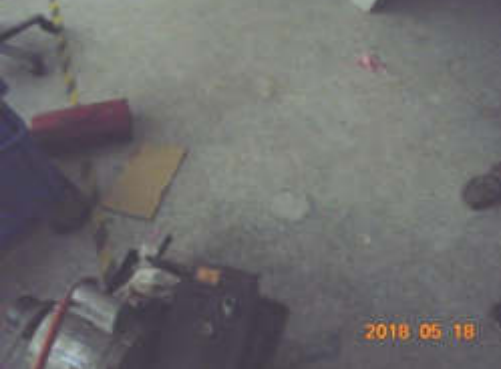
| <p>C-S01 SMT 製程區廠房內</p> | <p>C-S02 化成製程區廠房內</p> |

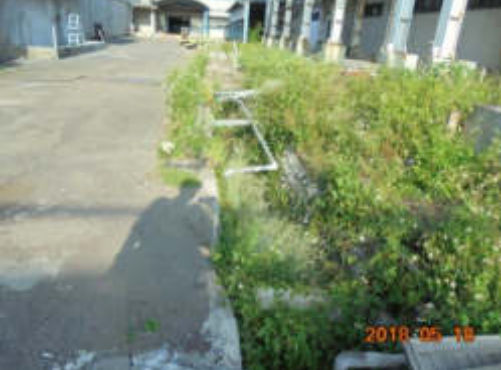
| <p>C-S03 發電機放置區南側</p> | <p>C-S04 廢水處理區及化成製程區之間道路上</p> |

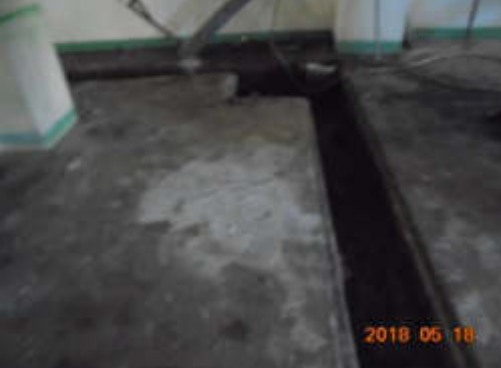
| <p>C-S05 電蝕製程區廠房之集水井旁</p> | <p>C-S06 化成製程區廠房內</p> |

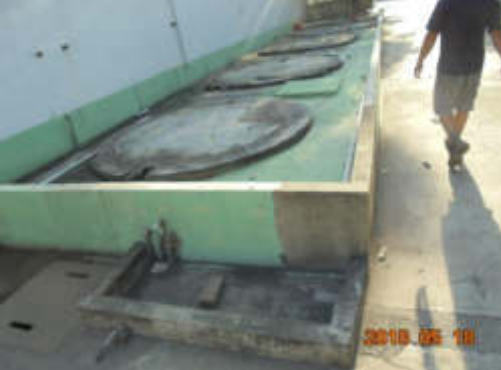
| <p>C-S07 乙二醇、二乙二醇儲存桶溢槽內</p> | <p>C-S08 廢水處理區西側</p> |

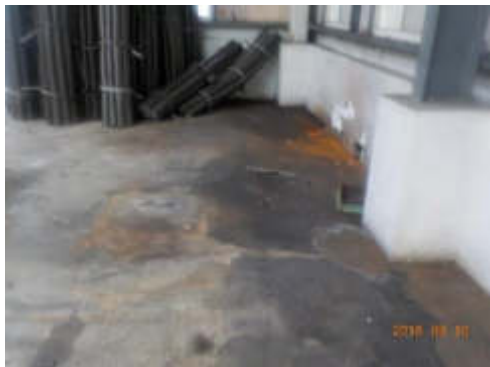
| <p>DSCN1412-鍋爐區(重油儲槽)</p> | <p>DSCN1430-1F 實驗室</p> |

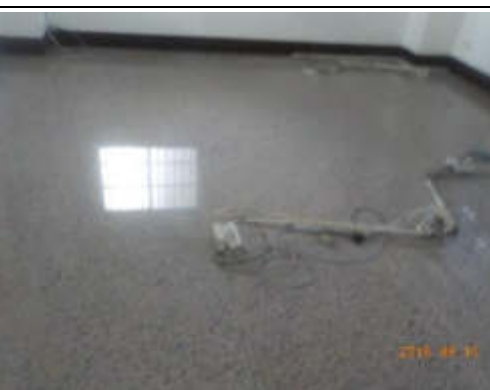
| <p>DSCN1437-1F 實驗室</p> | <p>DSCN1435</p> |

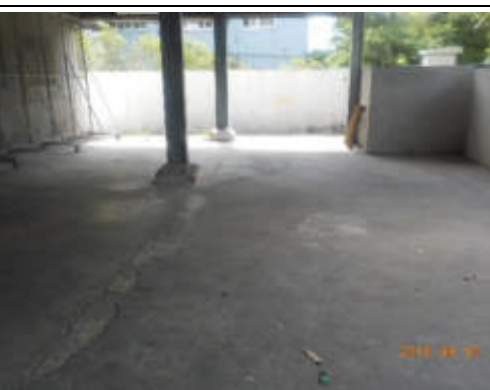
C-S01: 廢棄物暫存區：廢棄物暫存及公共危險物品室外儲存區，屬高污染潛勢區，業者並未於此處進行土壤採樣，故規劃進行查證採樣。

| <p>DSCN1440-廢棄物暫存區</p> | <p>DSCN1419</p> |
